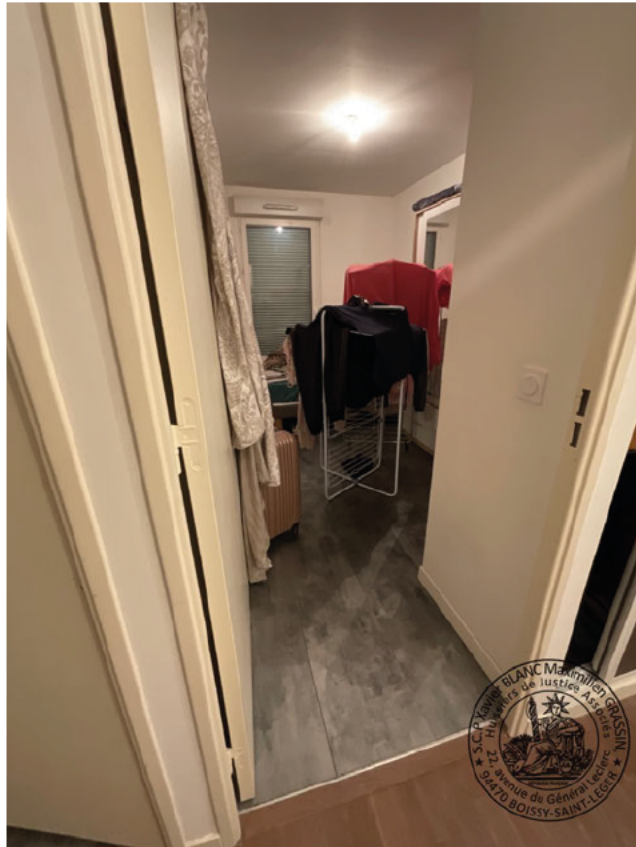
1.

Le sol est recouvert de parquet flottant en bon état.

Les murs et le plafond sont recouverts d'une peinture en bon état.

L'éclairage artificiel est assuré par un point lumineux au plafond.

L'éclairage naturel est assuré par une porte fenêtre à un battant PVC, double vitrage en bon état.

Elle est pourvue d'un store enrouleur manuel en PVC en bon état.

La chambre est chauffée par un radiateur.

La porte d'accès à un battant est en bon état.

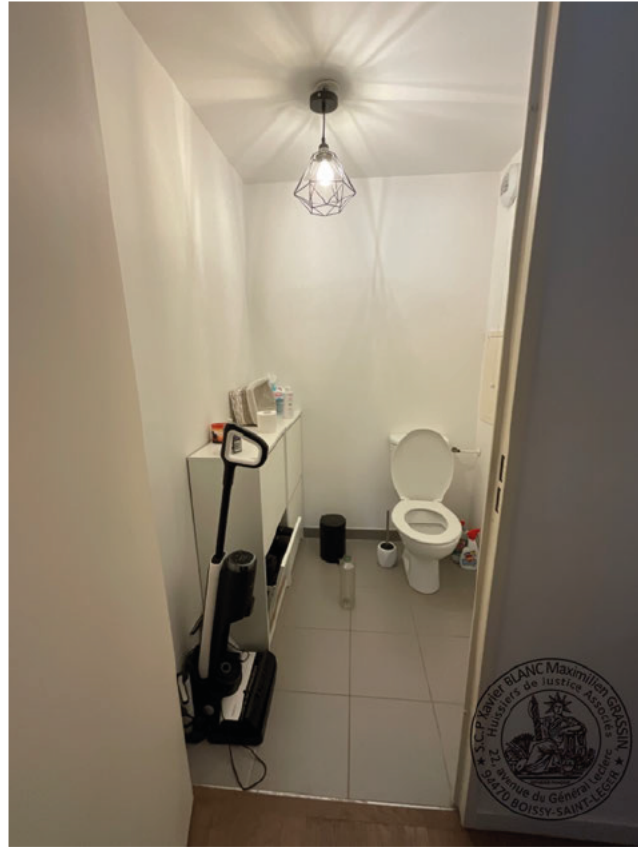
1.

Le sol est recouvert de carrelage en bon état.

Les murs et le plafond sont recouverts d'une peinture en bon état.

L'éclairage artificiel est assuré par un point lumineux au plafond.

Le WC type cuvette à l'anglaise est en bon état.

Une VMC est présente en partie haute.

La porte d'accès à un battant est en bon état.
