PROCES VERBAL DE DESCRIPTION

Affaire :
RÉSIDENCE
LAENNEC/HAMROUN
Azzedine

, est propriétaire des biens et droits à VILLEMOMBLE (93250), 21 rue Laënnec, cadastré section AD n°115 pour une contenance totale de 20 ares 97 centiares, consistant en un APPARTEMENT et UNE CAVE :

- LOT DE COPROPRIETE N°13 : au rez-de-chaussée de l'escalier A, porte gauche, un APPARTEMENT de 49 m², composé de deux pièces, cuisine, salle d'eau, WC, entrée et deux placards, et les 85/1000èmes des parties communes générales de l'immeuble.
- LOT DE COPROPRIETE N°10 : au sous-sol, UNE CAVE portant le numéro 10 et les 4/1.000èmes des parties communes générales de l'immeuble

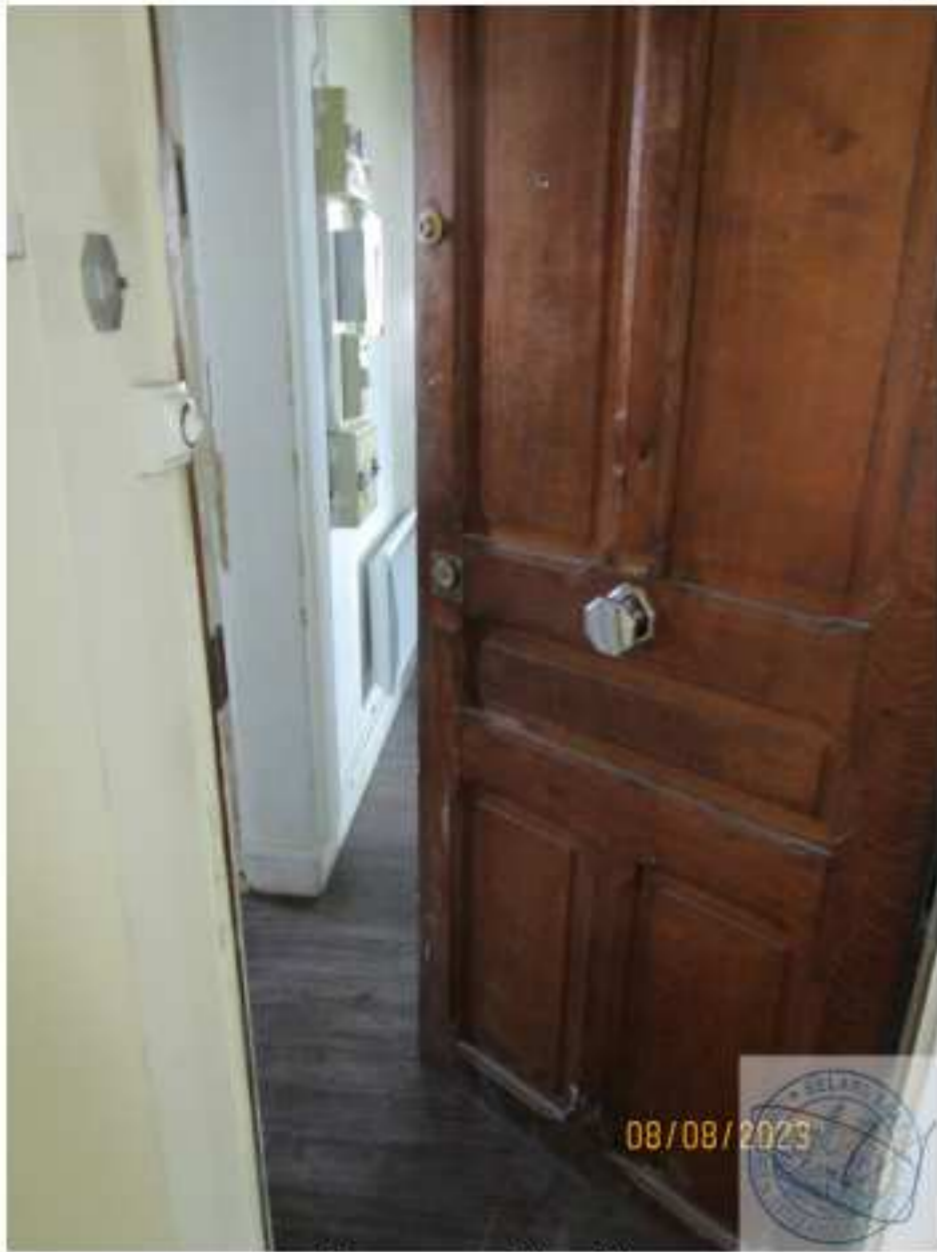
Photographie_01

La porte palière dispose d'un verrou haut et d'une serrure centrale porte en bois avec également un entrebâilleur (*photographie n°1*).

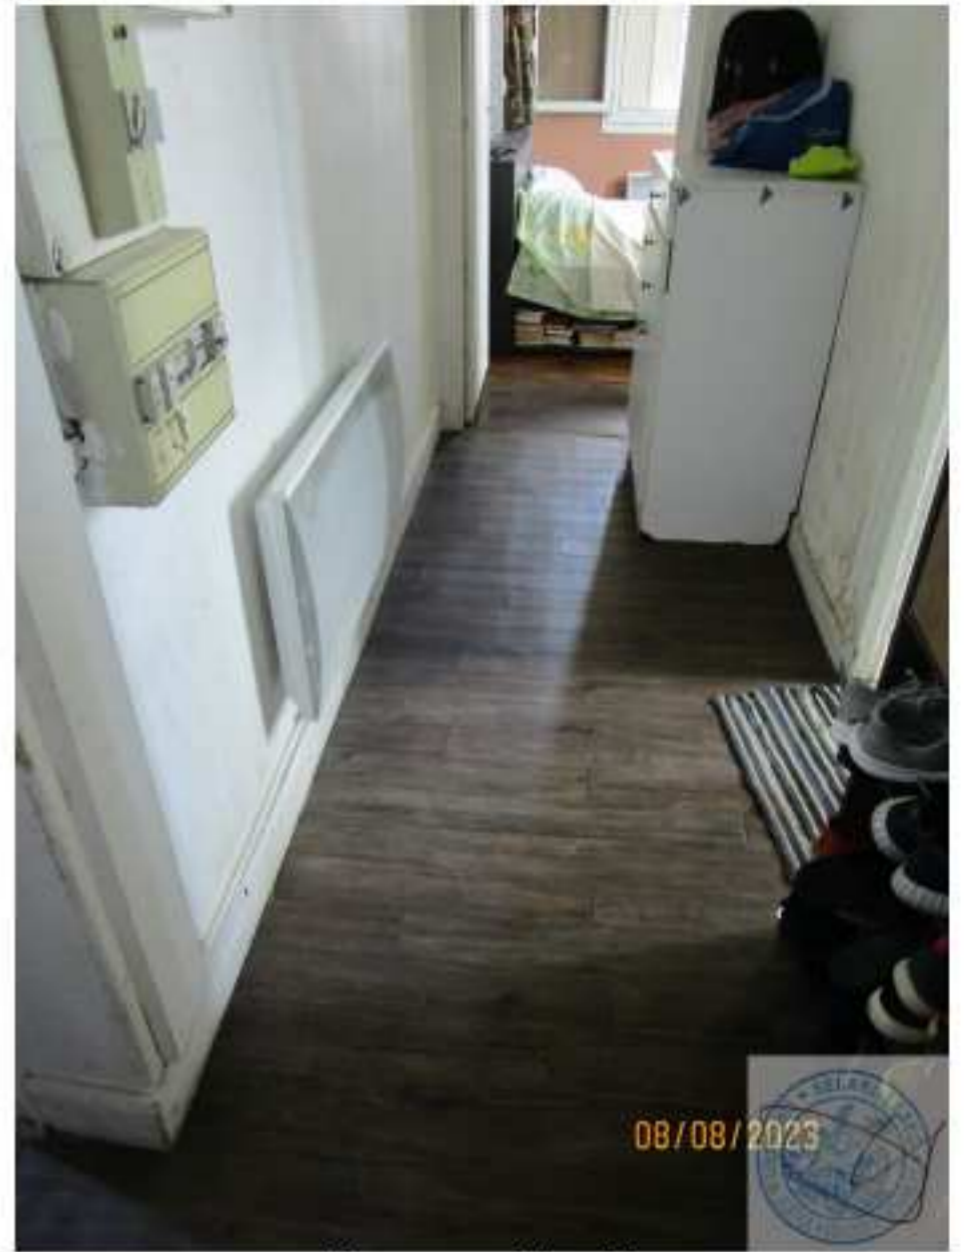
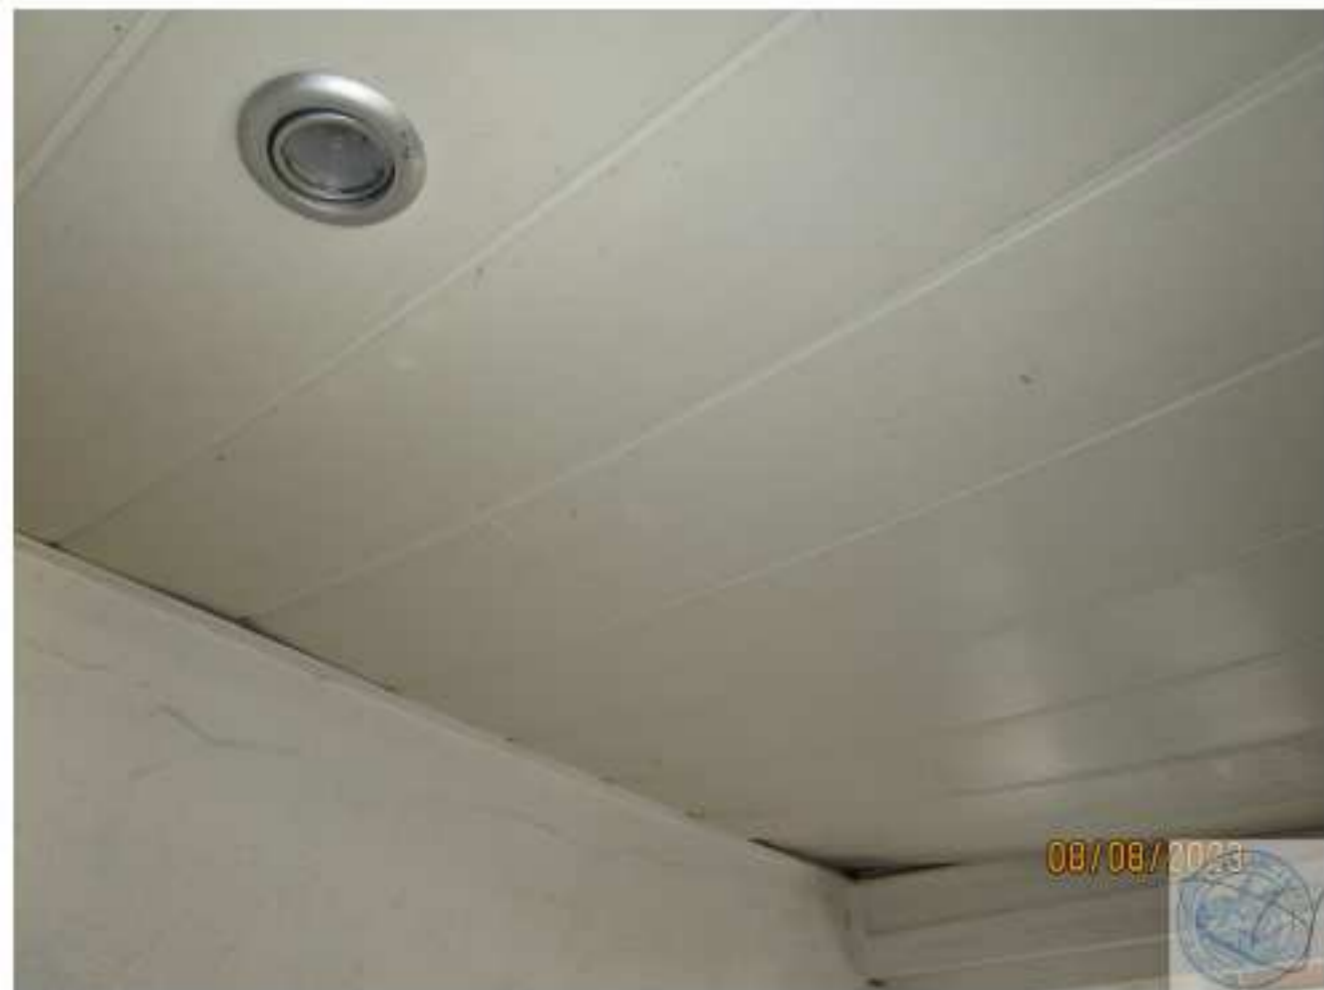
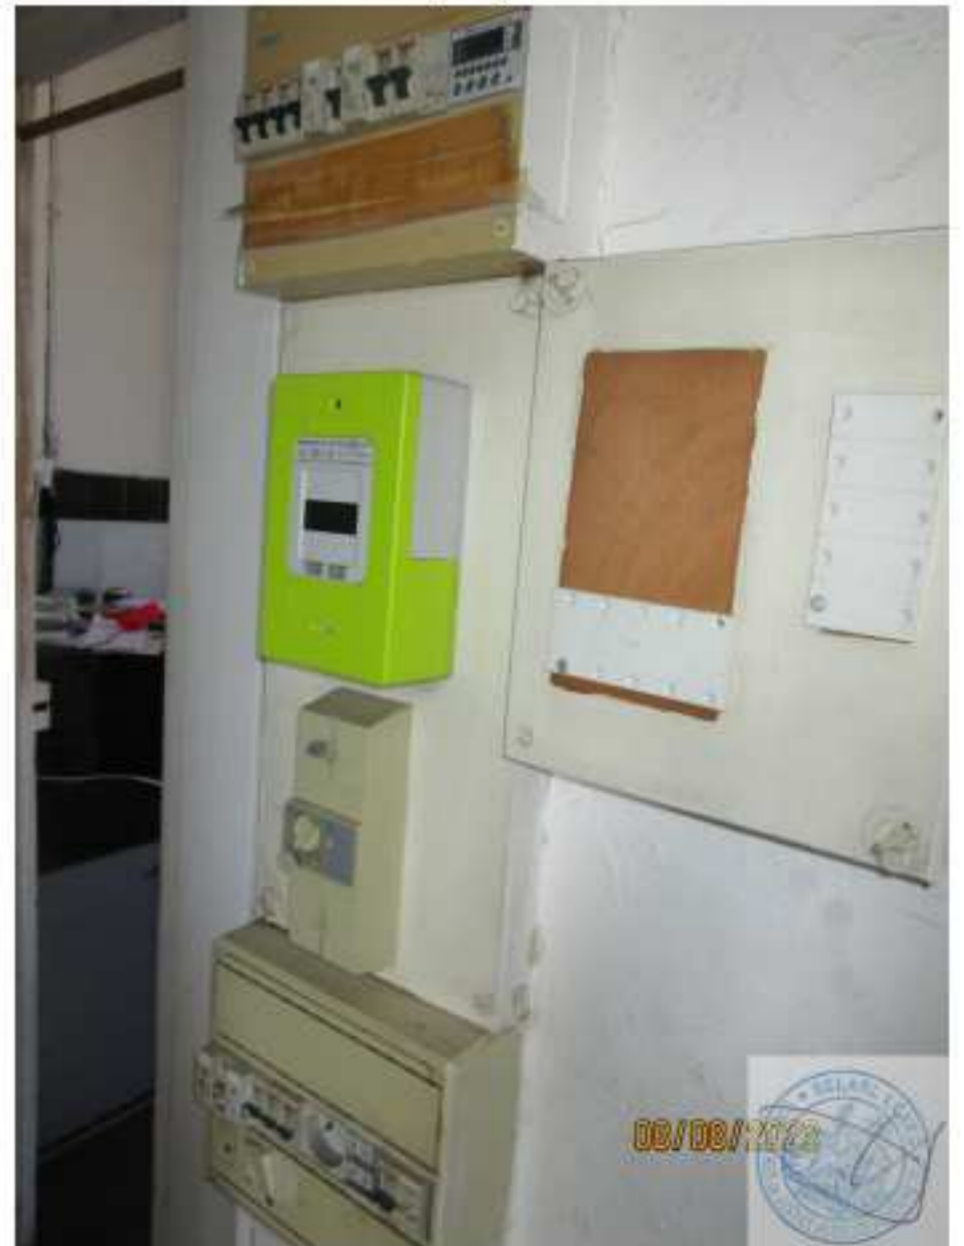
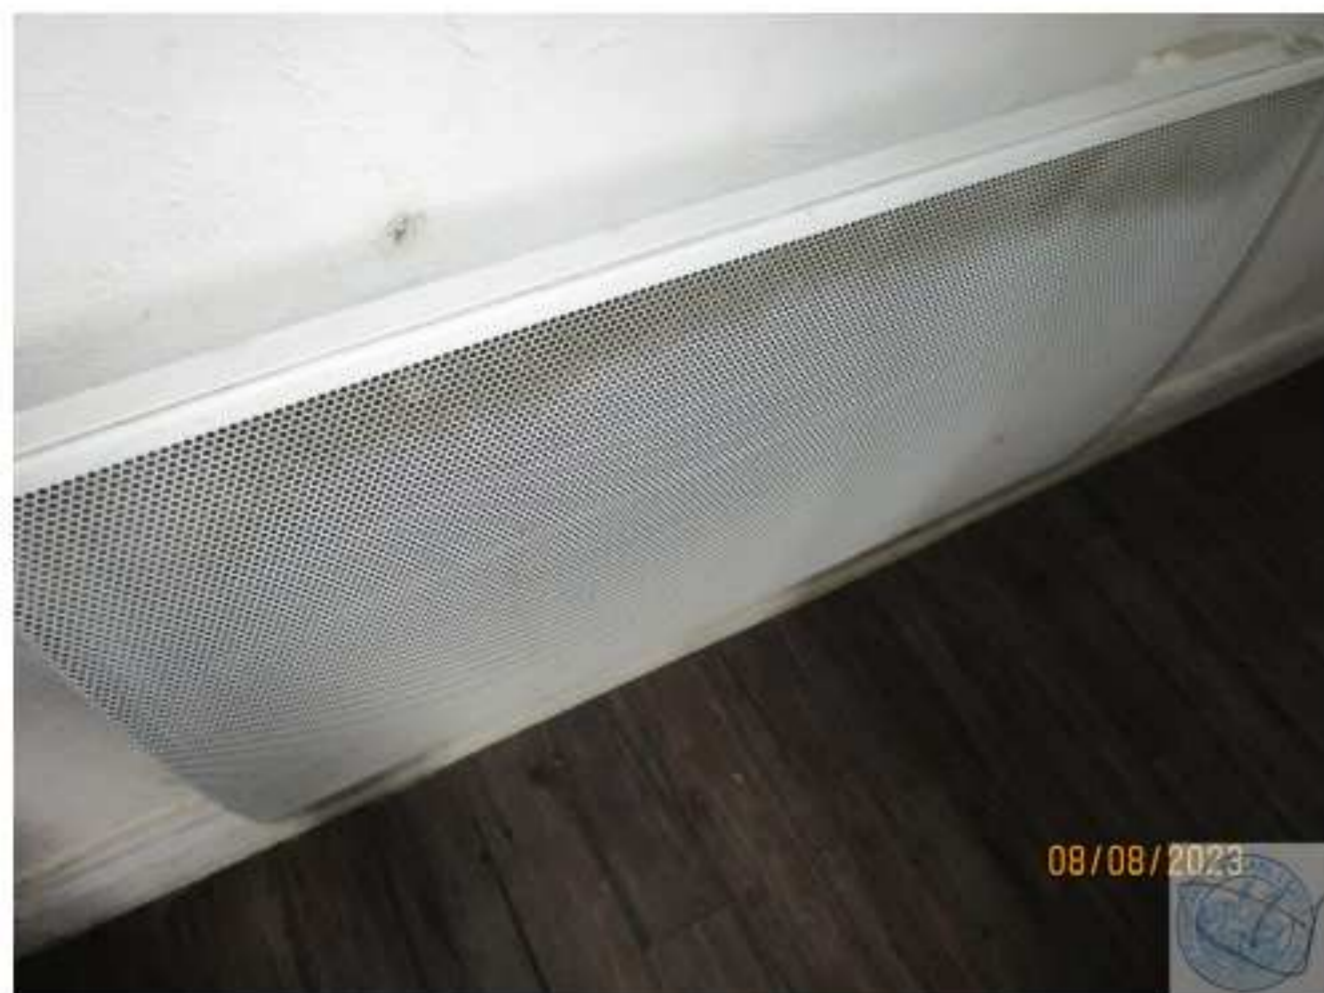
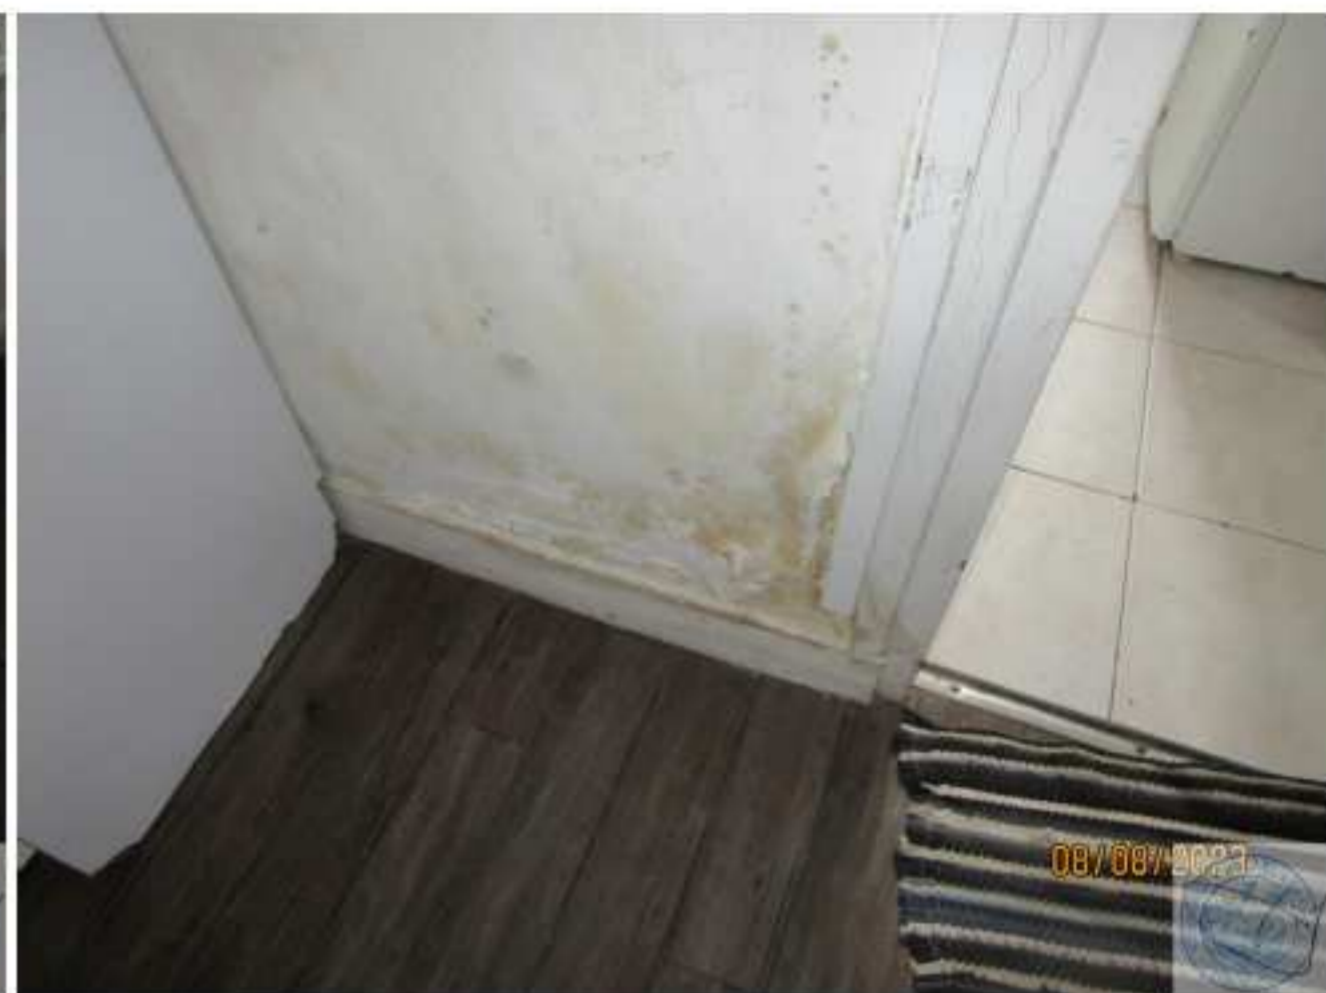
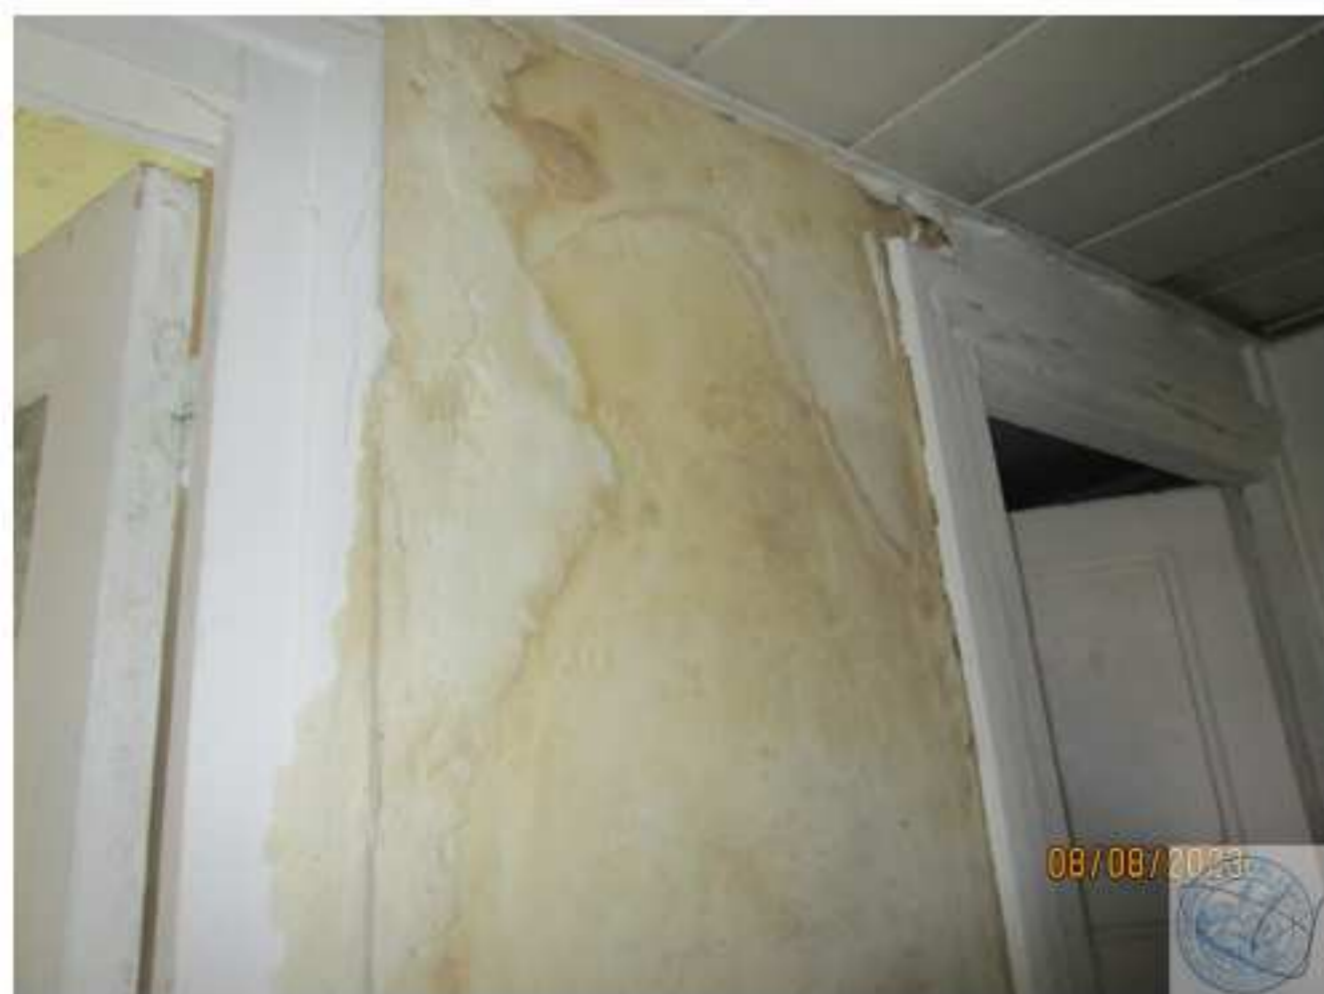
(*photographies n°2 à 7*)

Au sol, un sol revêtement plastifié façon parquet.

Les murs sont revêtus de peinture comportant des auréoles côté pièce d'eau. Un faux plafond avec des lames PVC et des spots intégrés, qui est affaissé.

Un tableau électrique se trouve en entrant sur la gauche avec un disjoncteur, un compteur LINKY également, un radiateur électrique sous ce compteur.

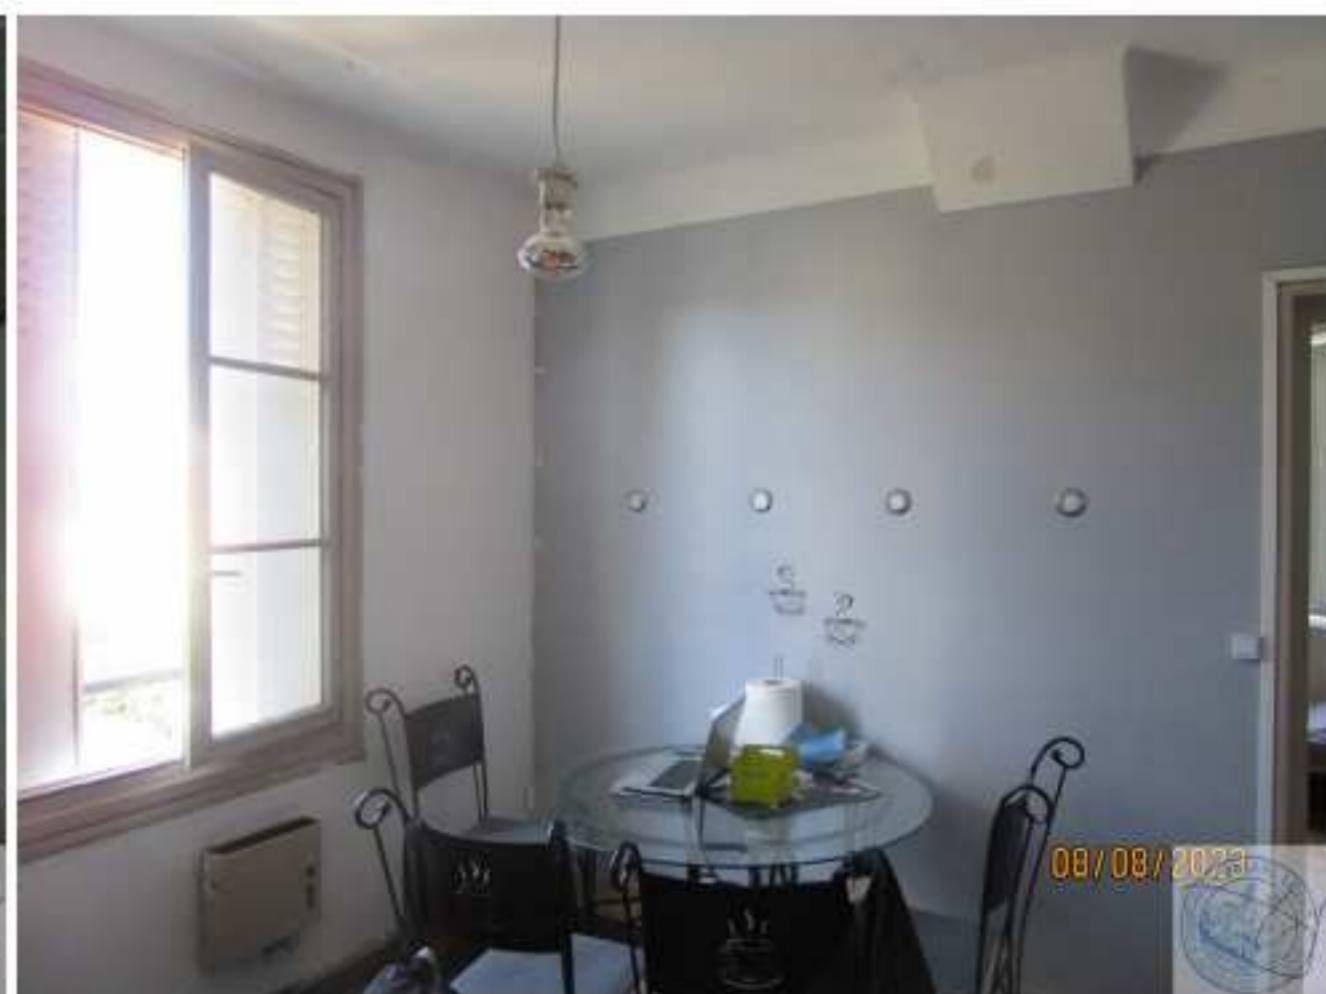
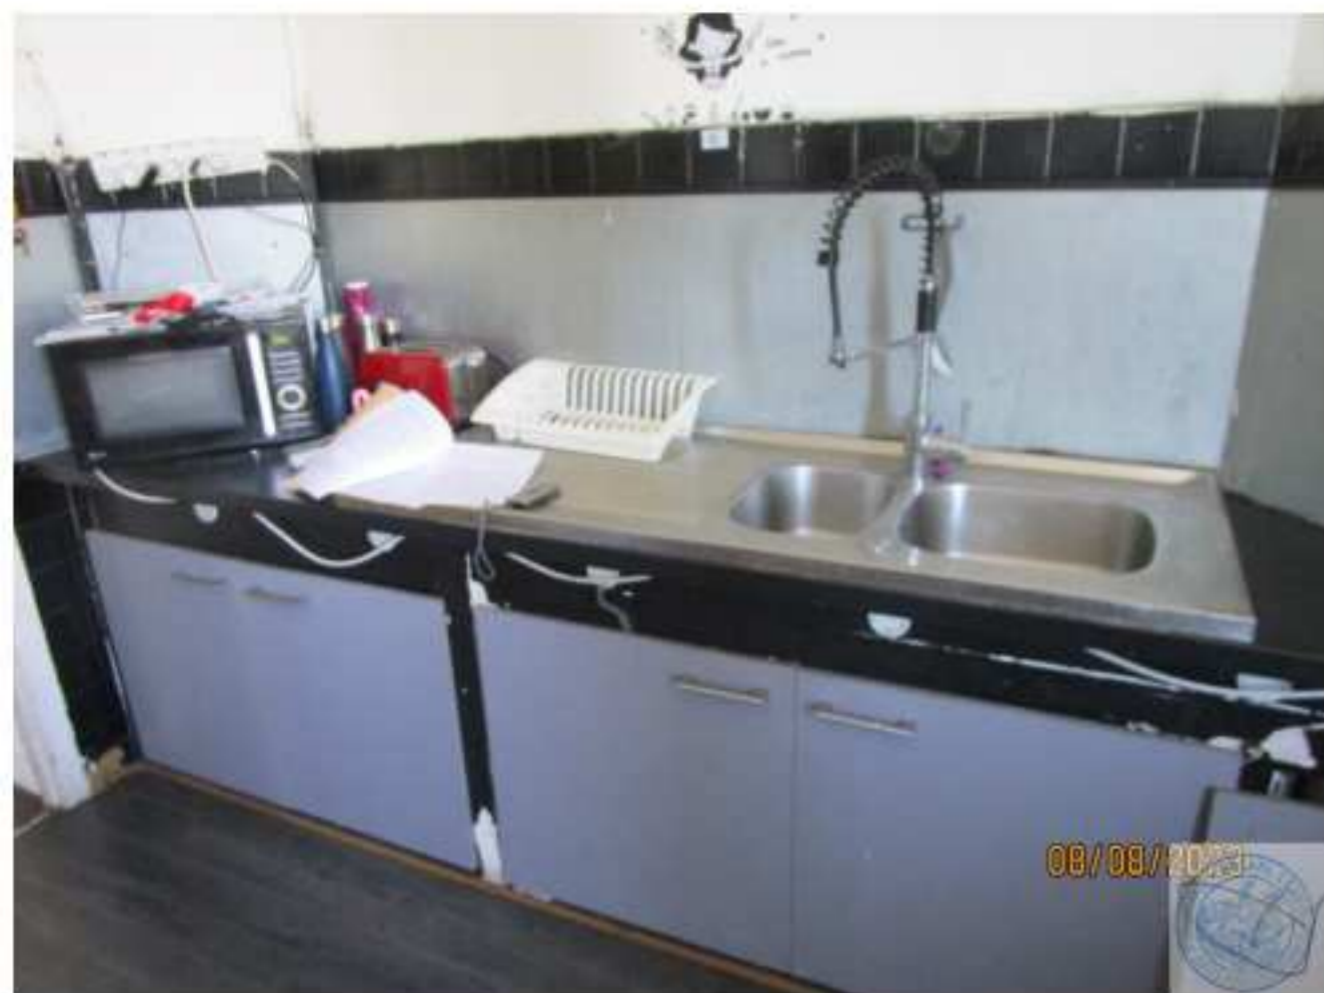
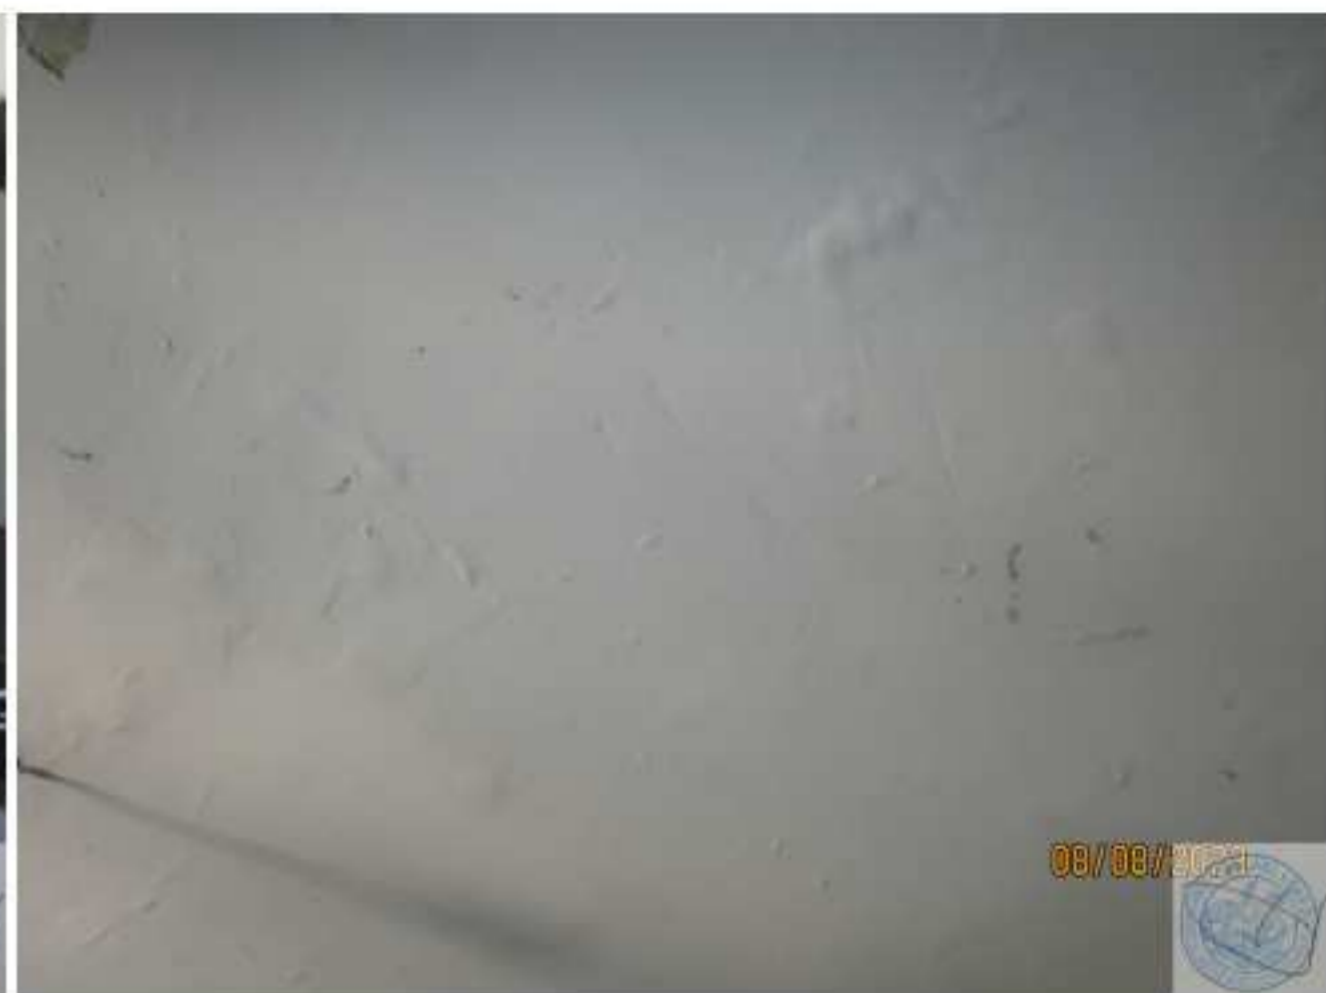
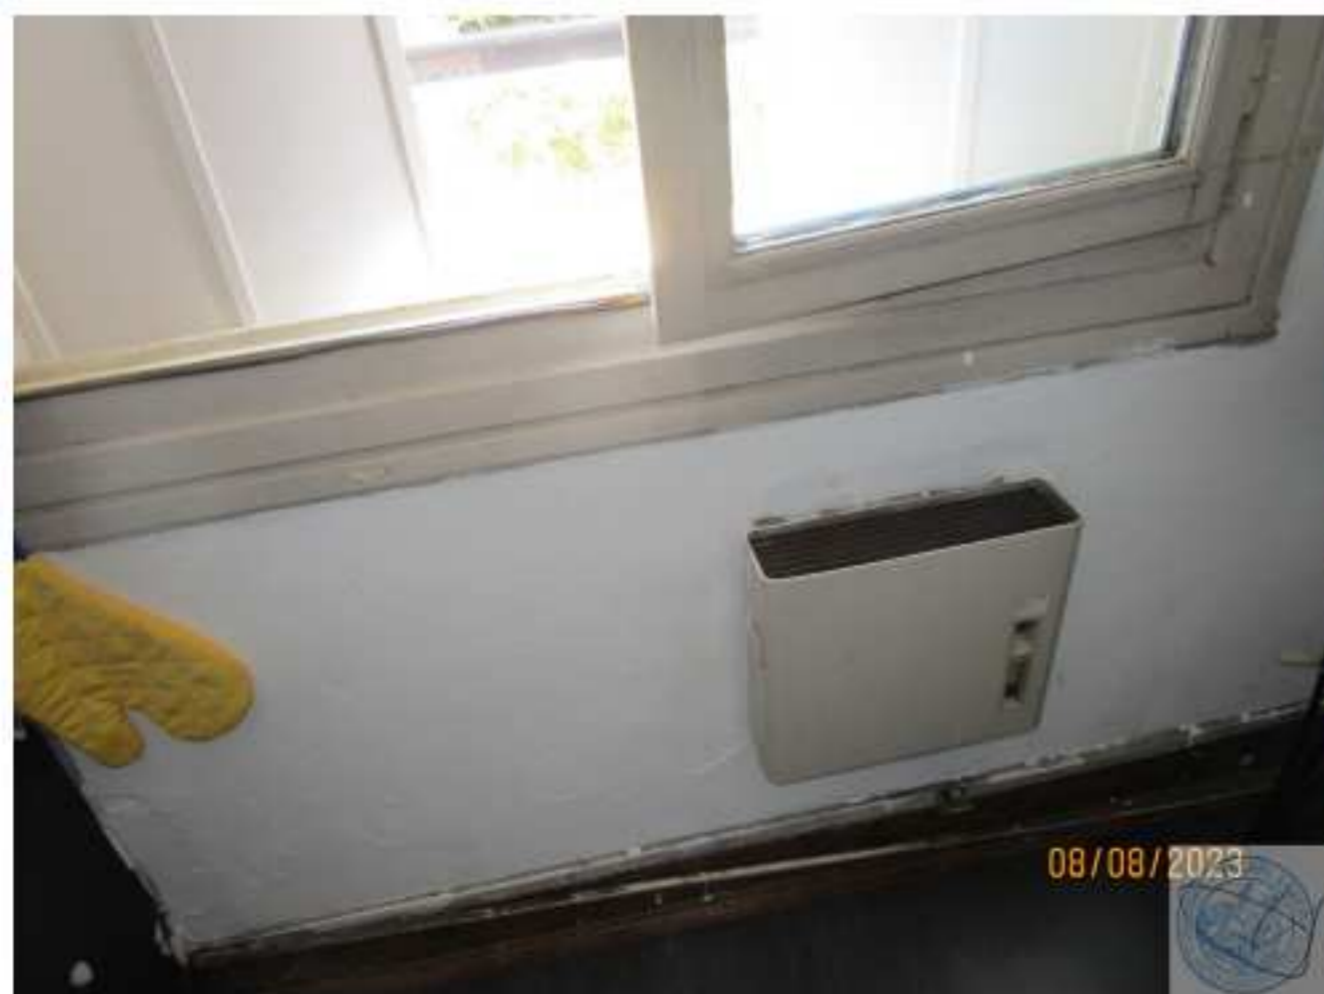
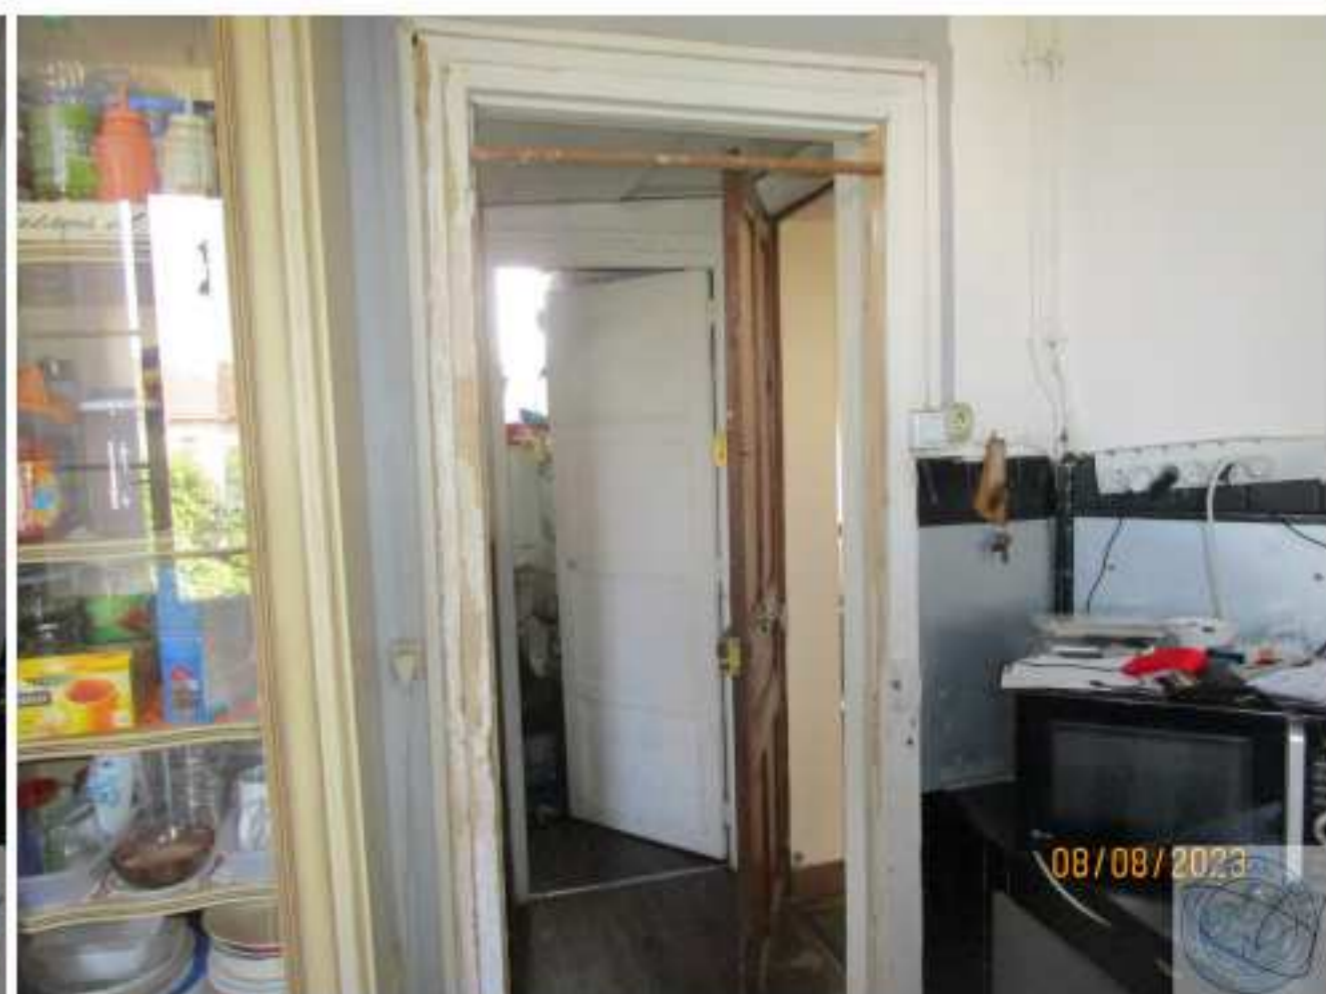
(*photographies n°8 à 12*)

Les murs revêtus de peinture avec un défaut de lissage côté façade.

Il existe au plafond des cloques multiples et des écaillages.

Absence de porte communiquant entre l'entrée et cette pièce.

Une bouche d'aération qui sur cette façade avec un interrupteur non fixé, une grille d'aération motorisée.

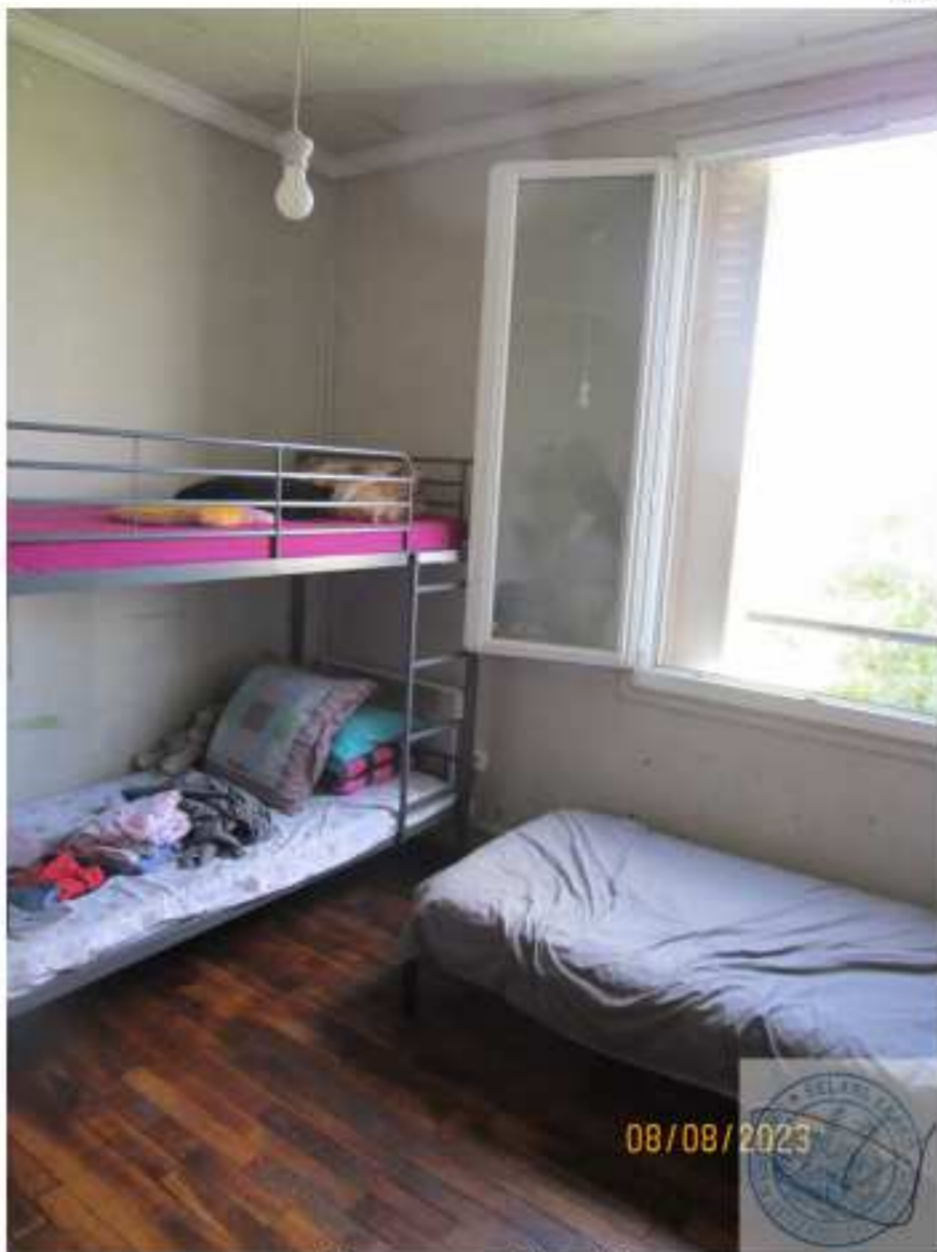
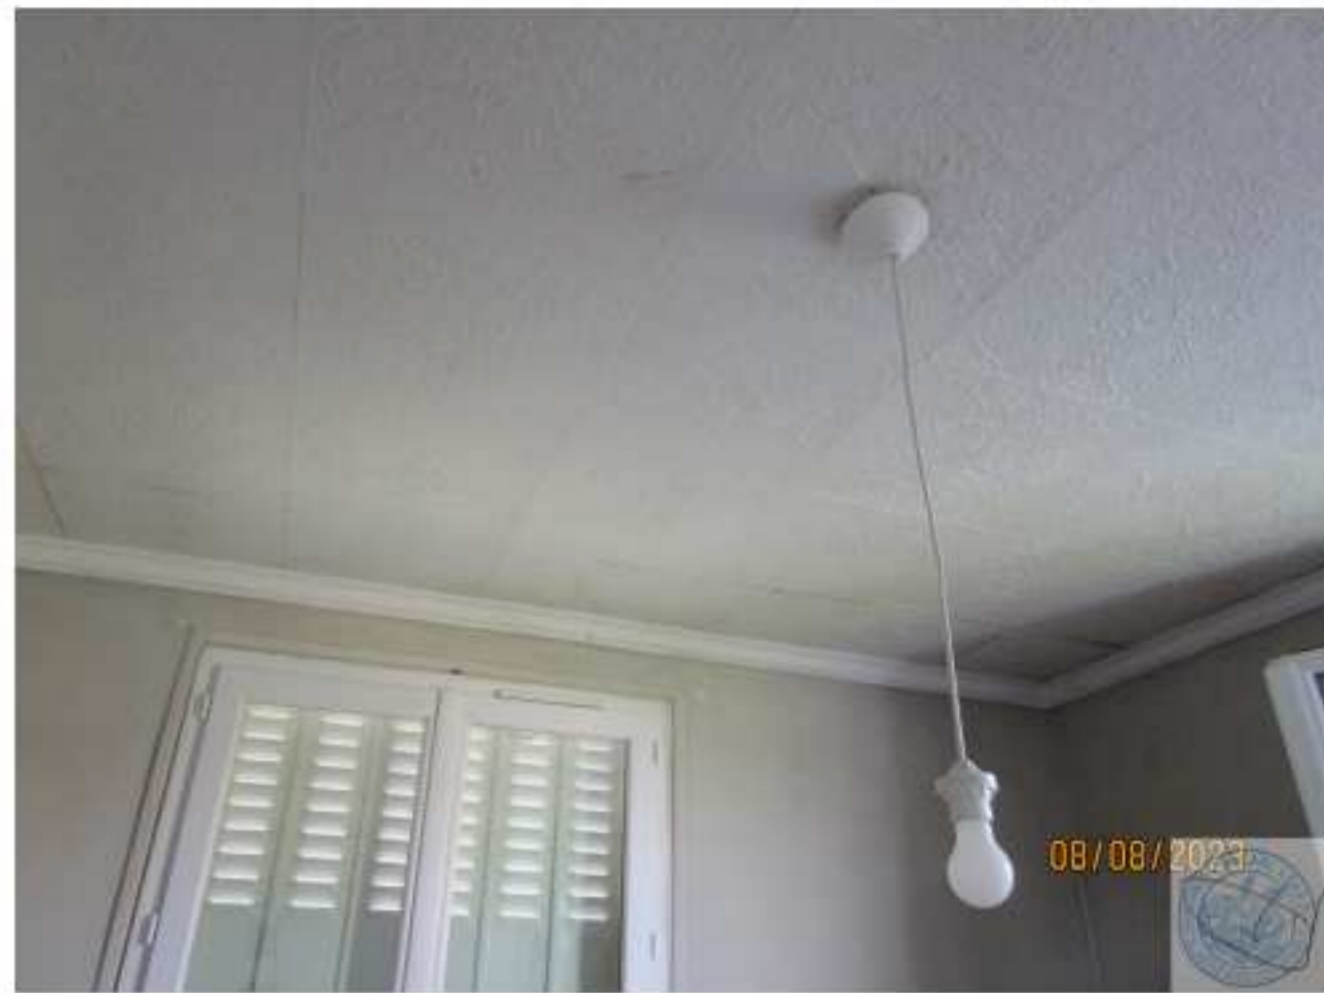
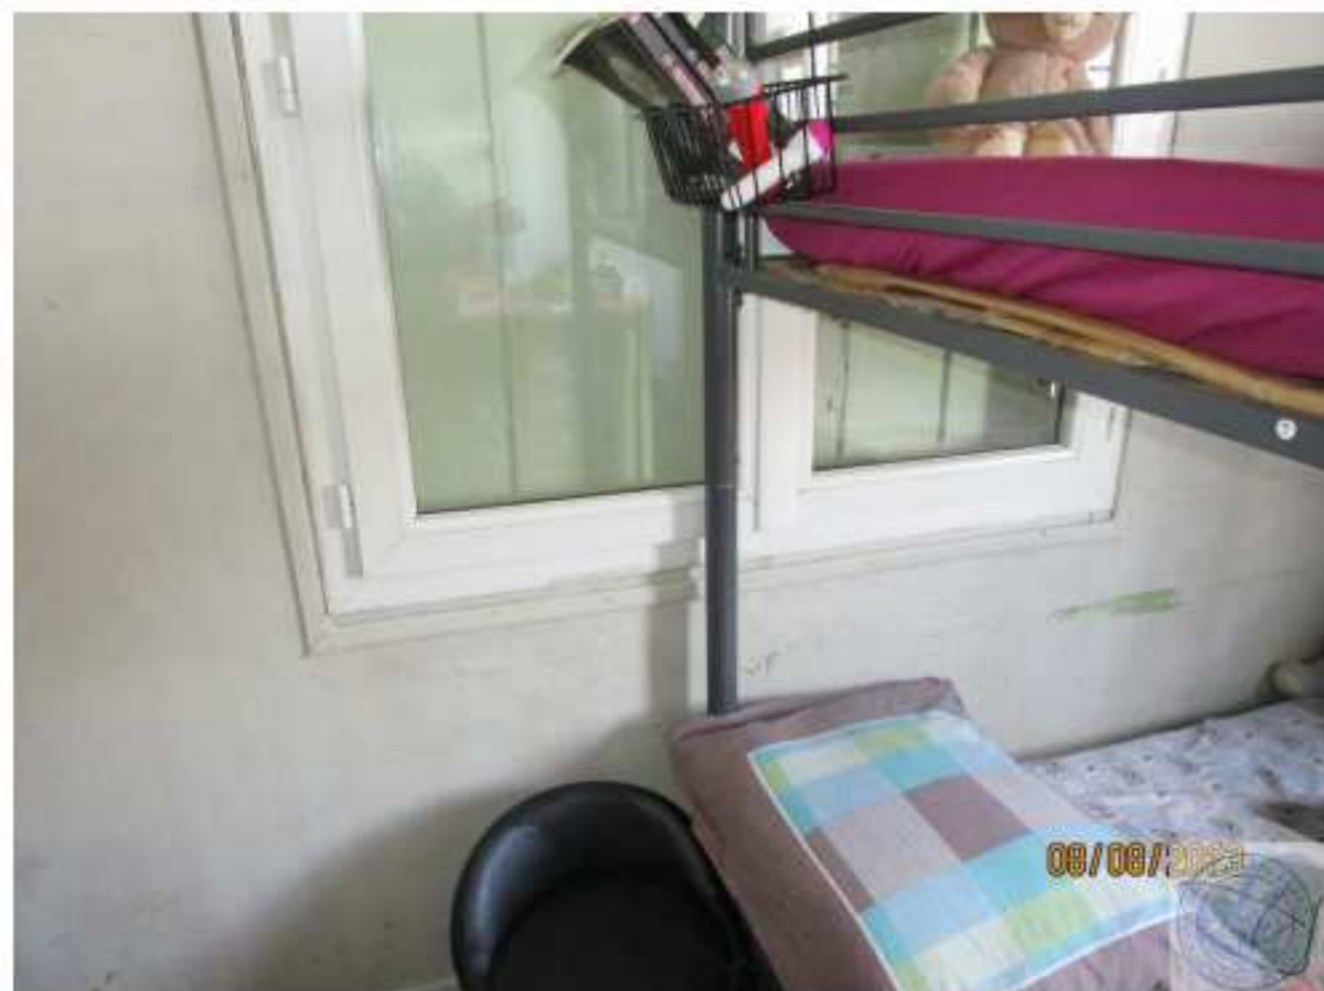
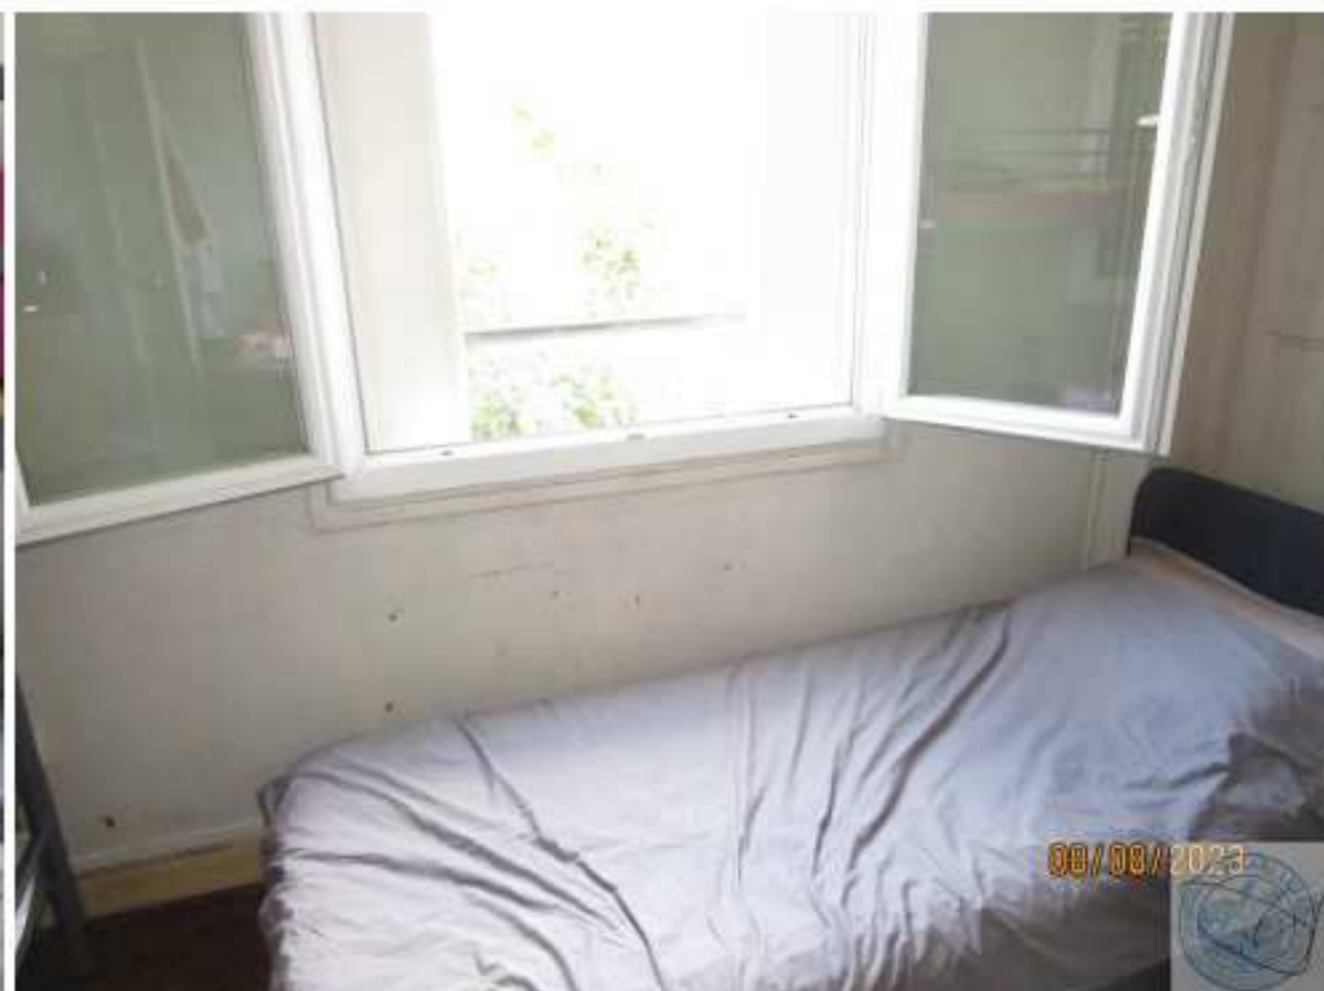
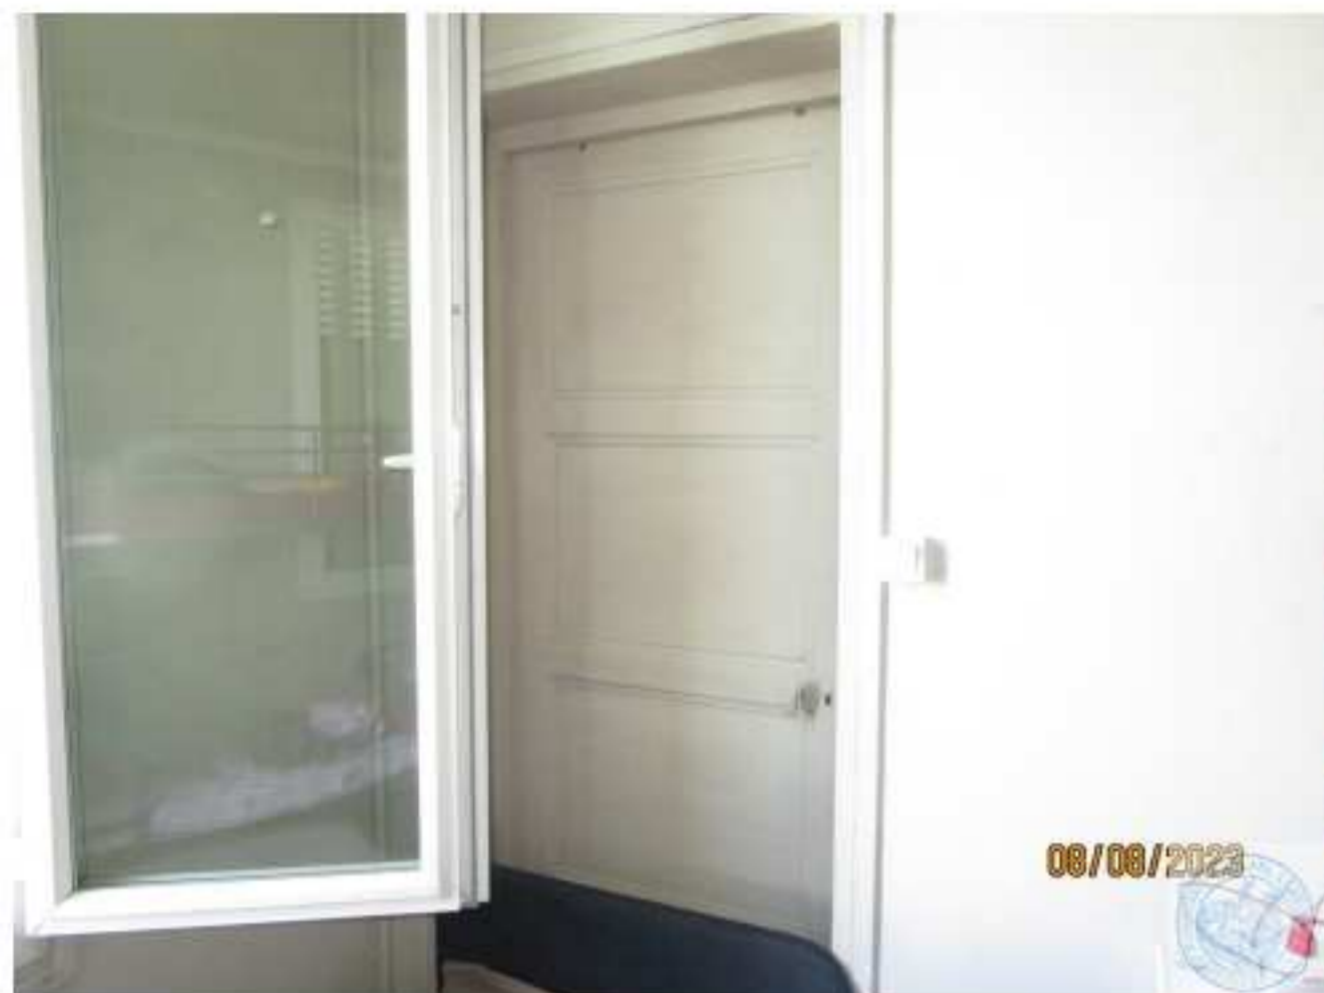
(*photographies n°13 à 17*)

Au sol, du parquet.

Les murs sont revêtus de toile de verre peinte, au plafond des dalles en polystyrène.

Deux fenêtres, une côté parking, pour chacune des fenêtres, il s'agit de PVC double vitrage avec persiennes métalliques.
