PROCES VERBAL DE DESCRIPTION

Affaire :
RÉSIDENCE
LAENNEC/HAMROUN
Azzedine

, est propriétaire des biens et droits à VILLEMOMBLE (93250), 21 rue Laënnec, cadastré section AD n°115 pour une contenance totale de 20 ares 97 centiares, consistant en un APPARTEMENT et UNE CAVE :

- LOT DE COPROPRIETE N°13 : au rez-de-chaussée de l'escalier A, porte gauche, un APPARTEMENT de 49 m², composé de deux pièces, cuisine, salle d'eau, WC, entrée et deux placards, et les 85/1000èmes des parties communes générales de l'immeuble.
- LOT DE COPROPRIETE N°10 : au sous-sol, UNE CAVE portant le numéro 10 et les 4/1.000èmes des parties communes générales de l'immeuble

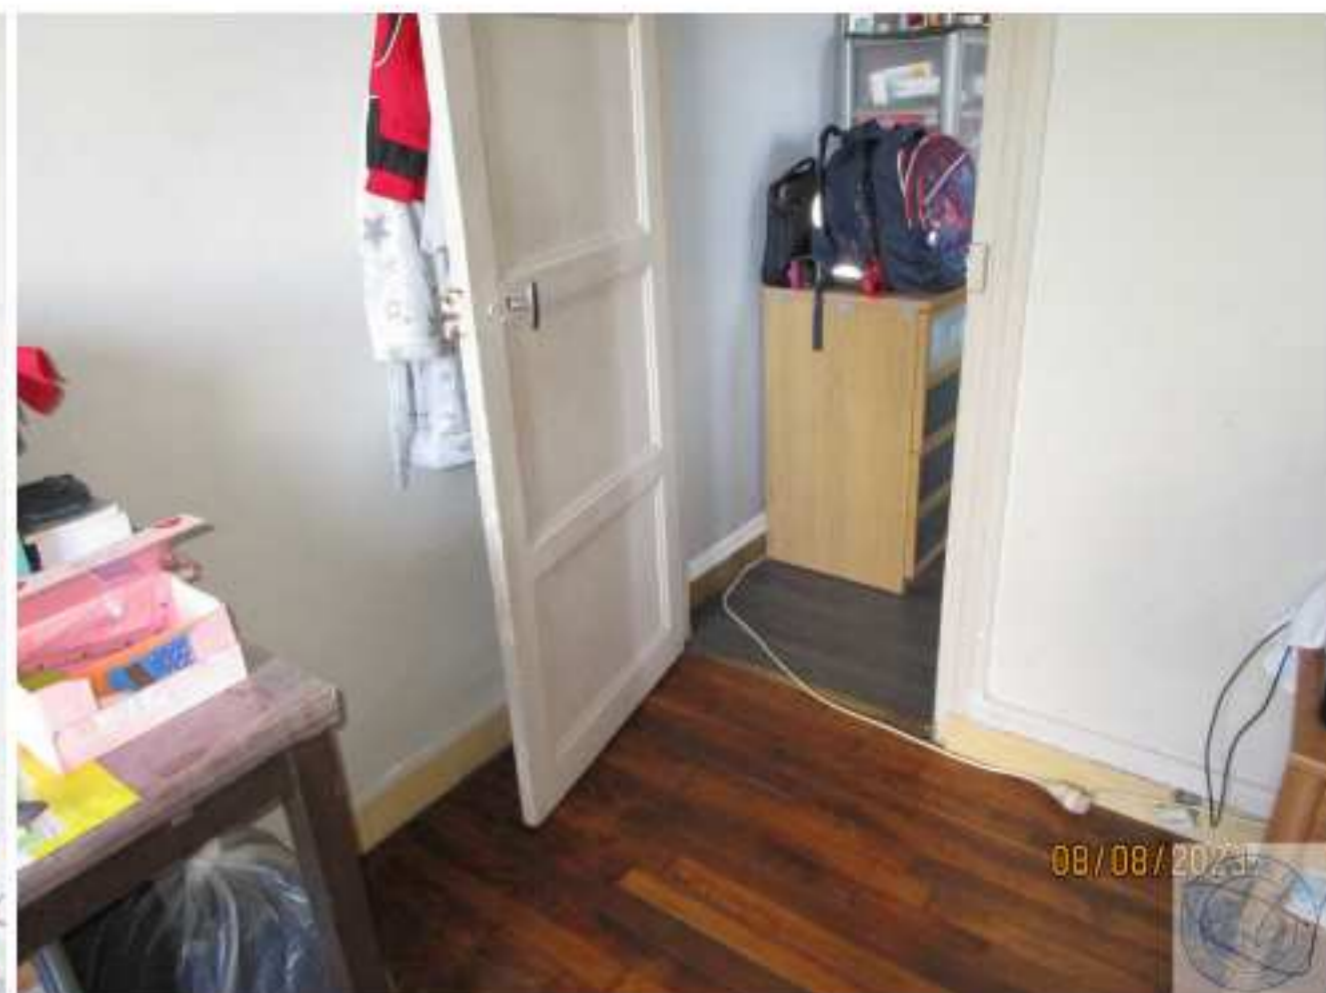
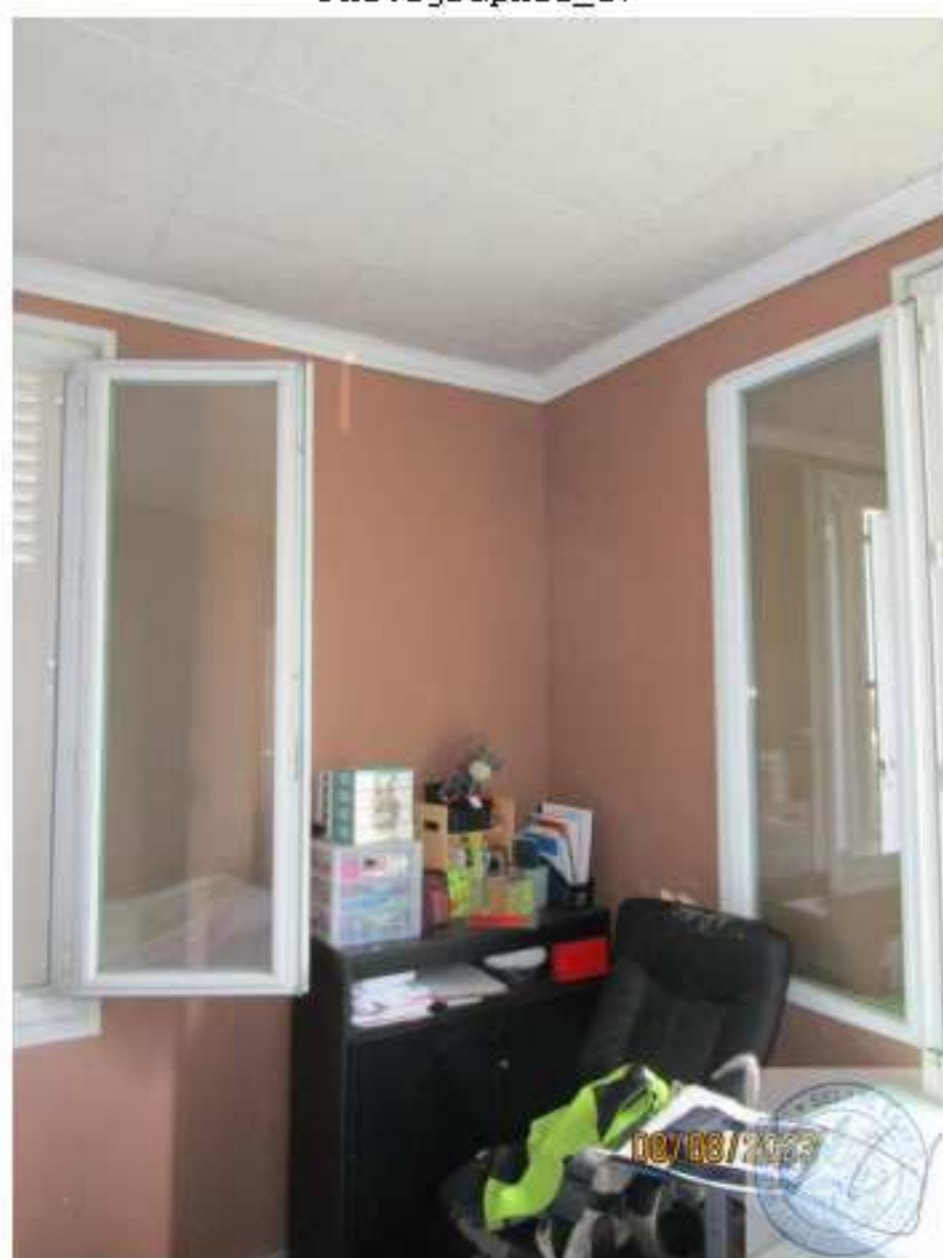
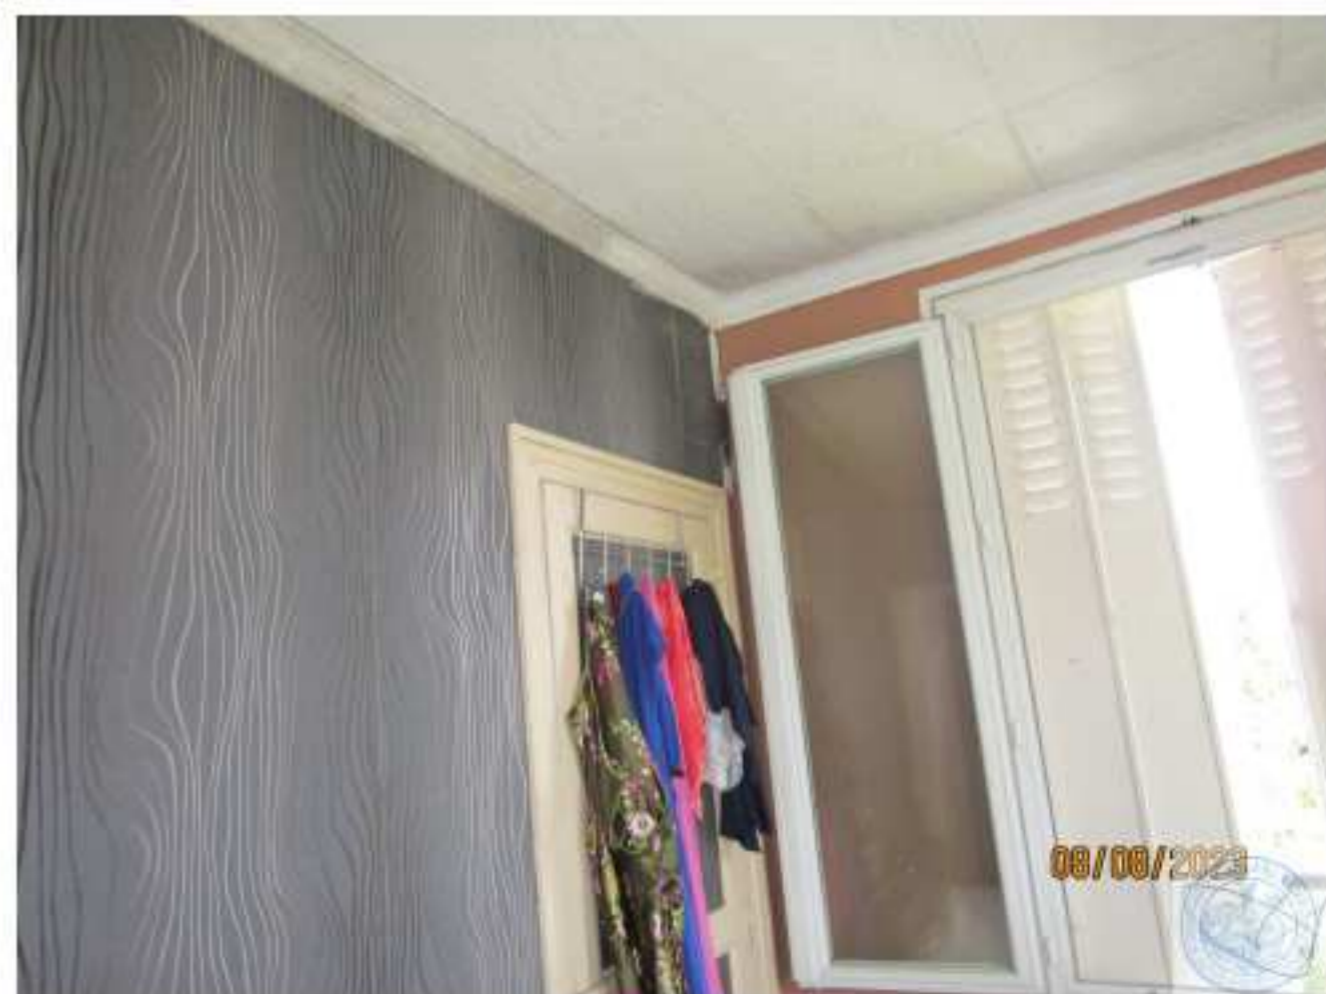
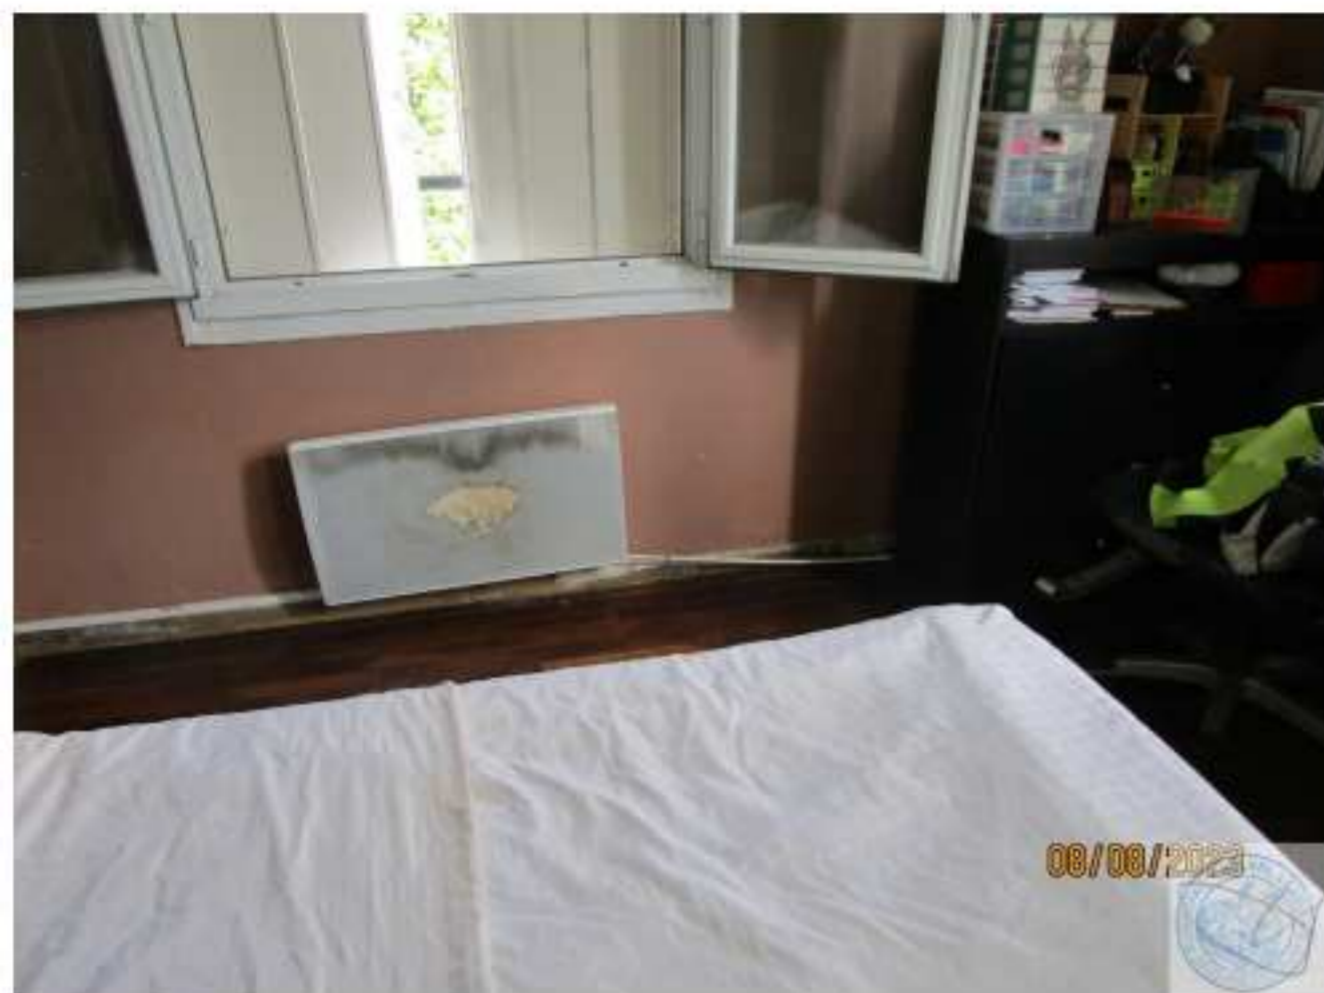
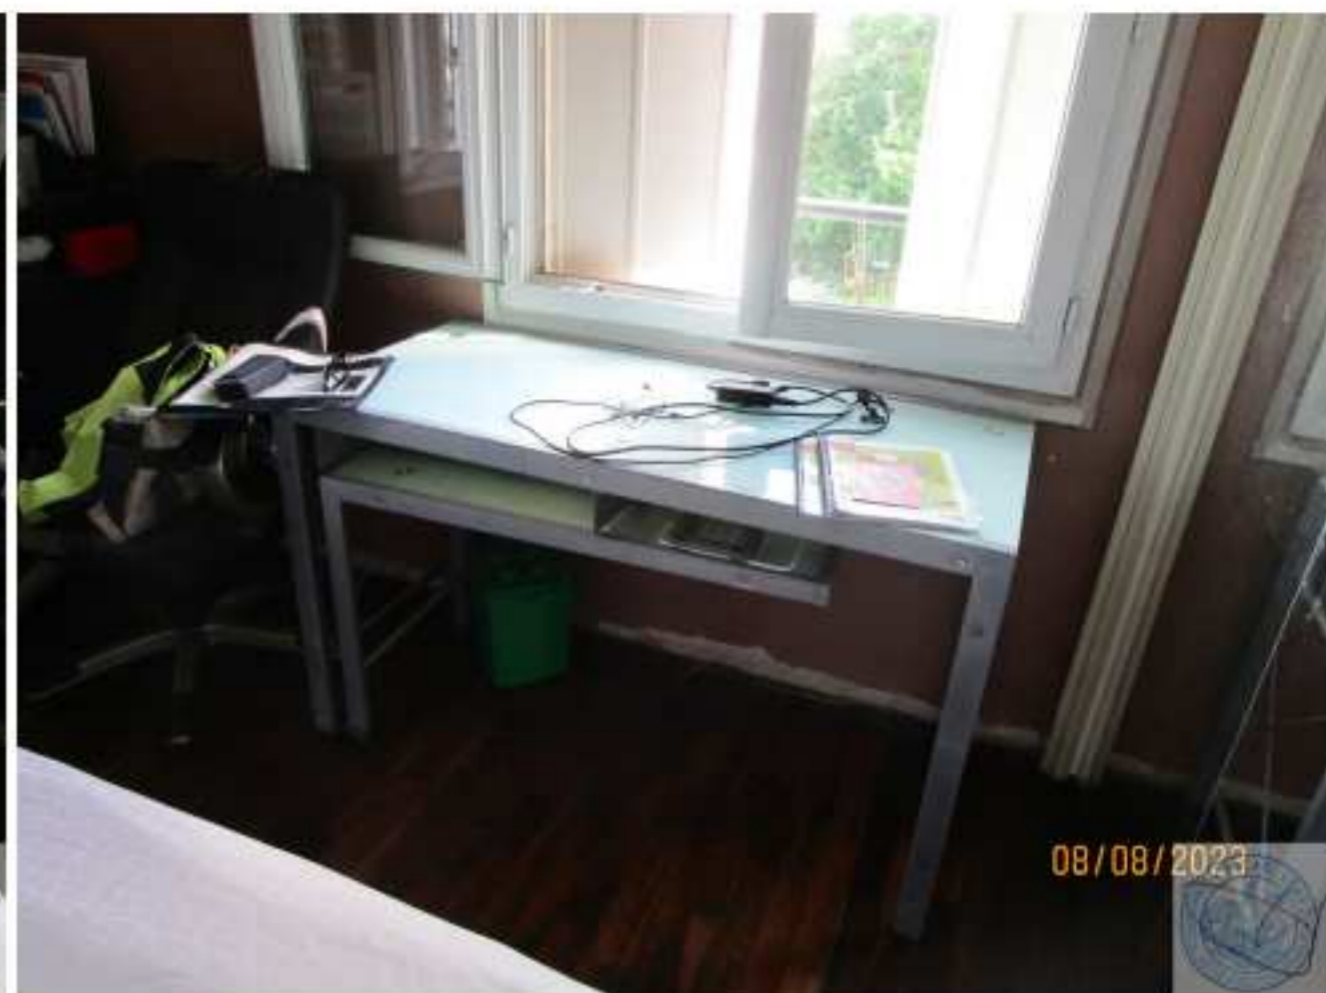
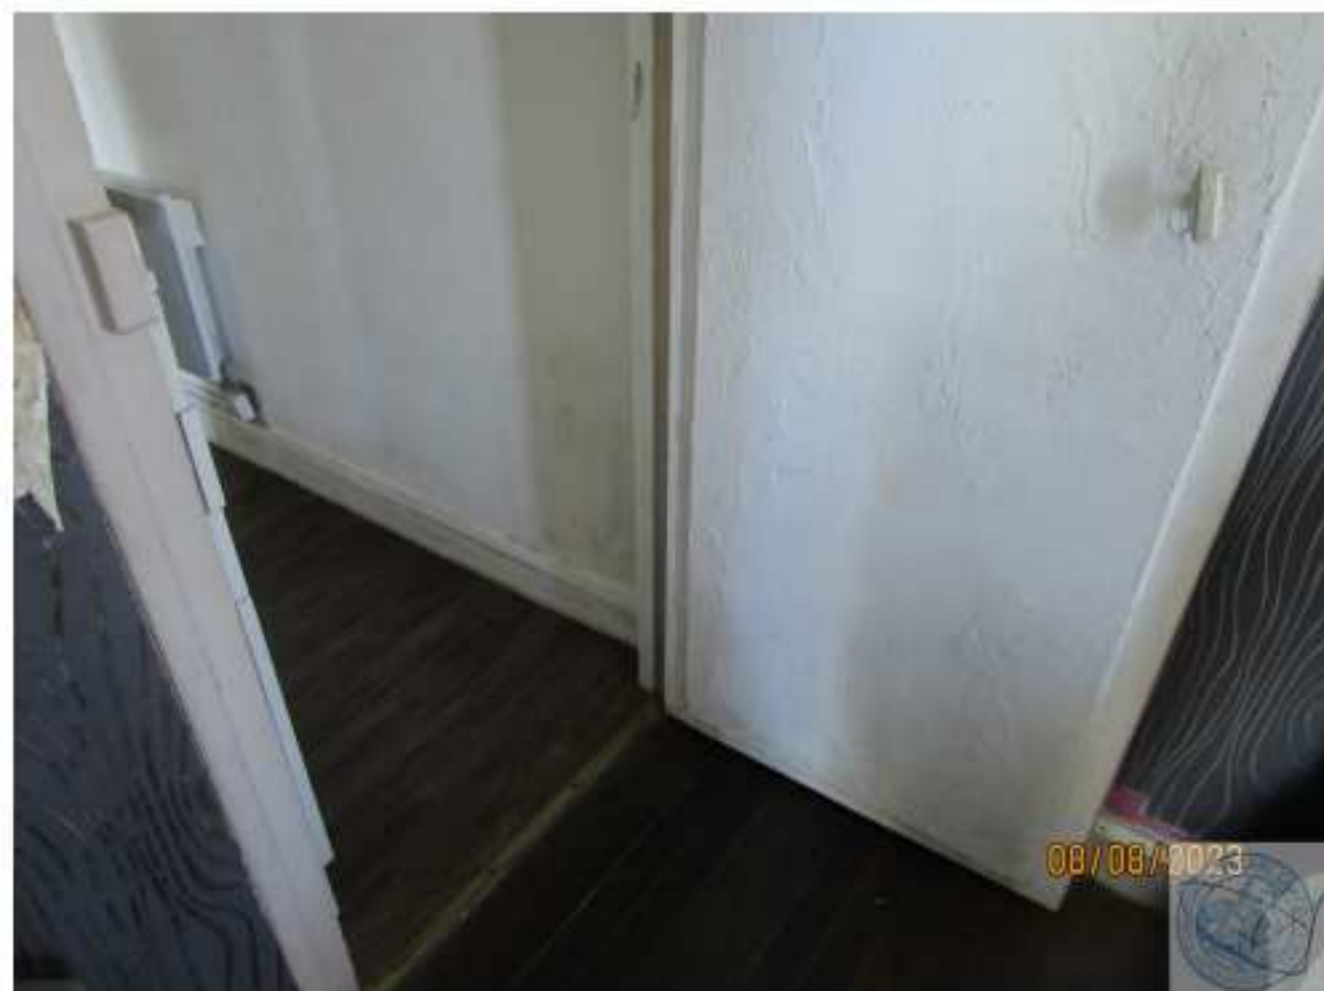
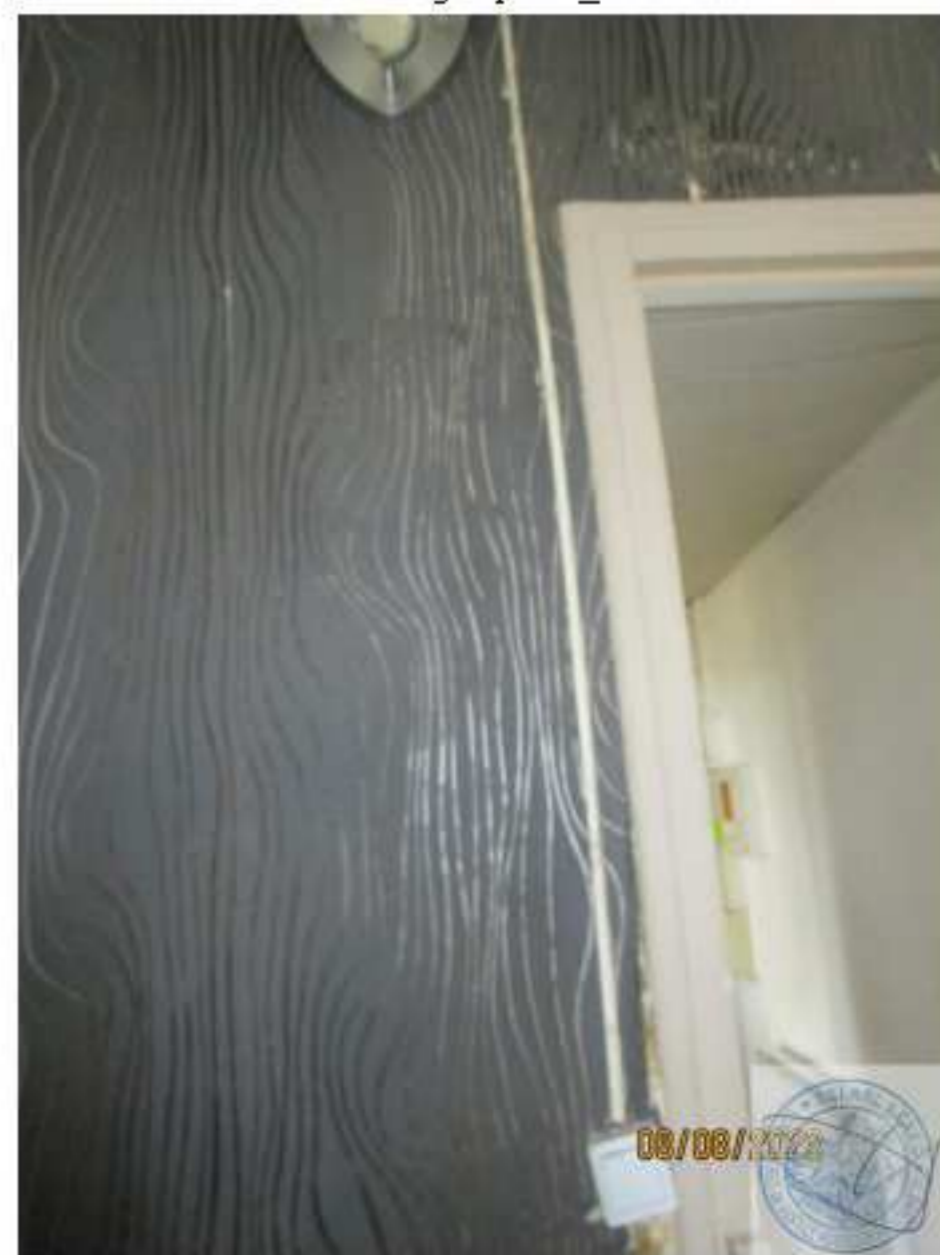
(photographies n°18 à 24)

Les murs revêtus de papier peint côté chambre 1 et de peinture pour le reste et du papier peint également côté salle d'eau.

Au plafond, des dalles en polystyrène.

Un interrupteur le long de cette porte qui est en saillie et qui est descellé ainsi qu'une boîte contrôlant un éclairage en applique.

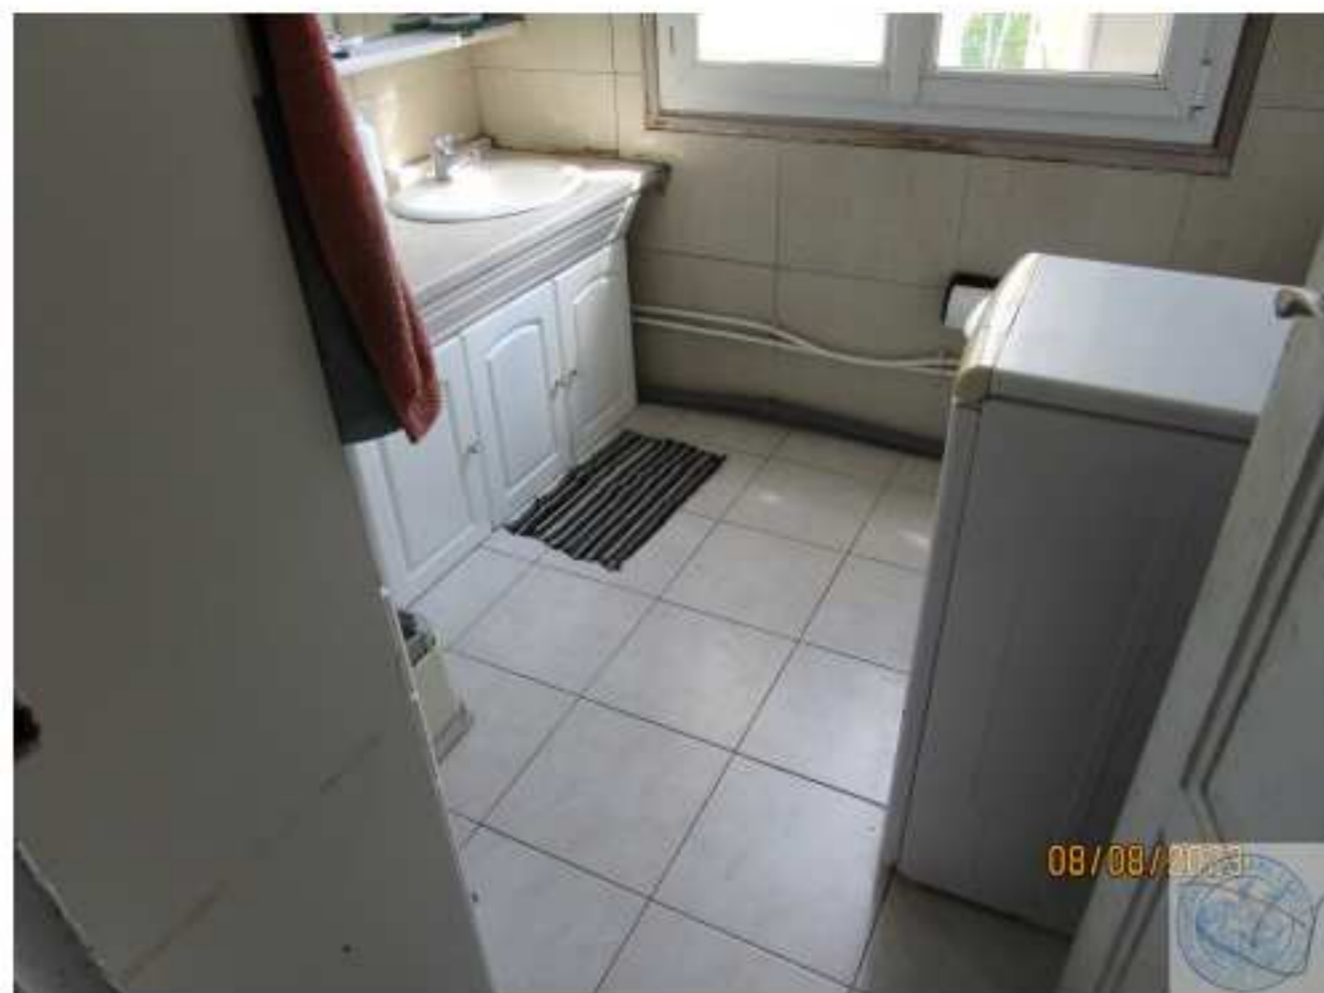
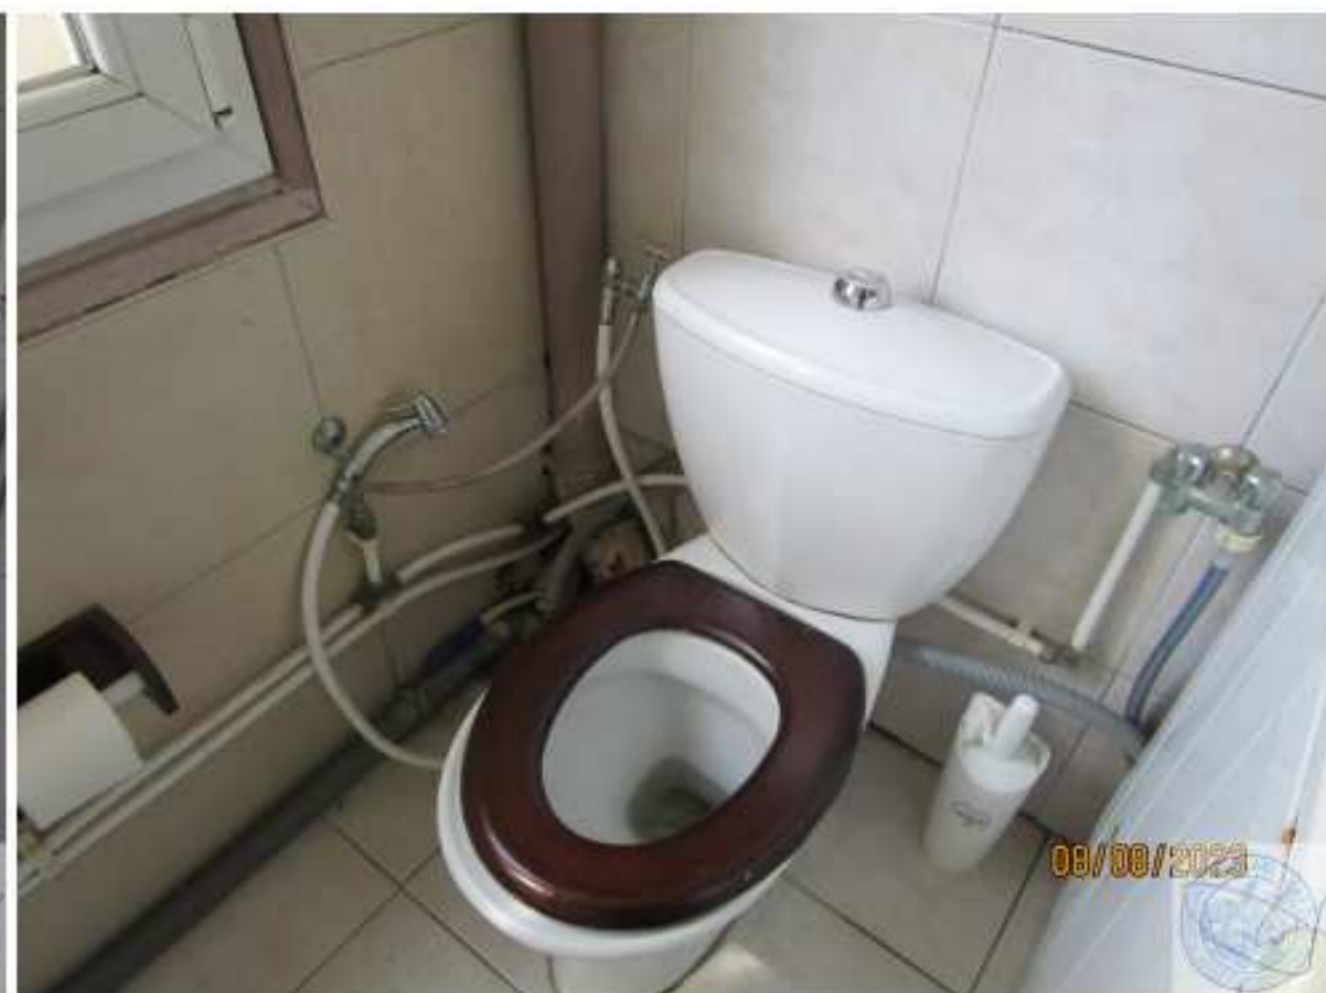
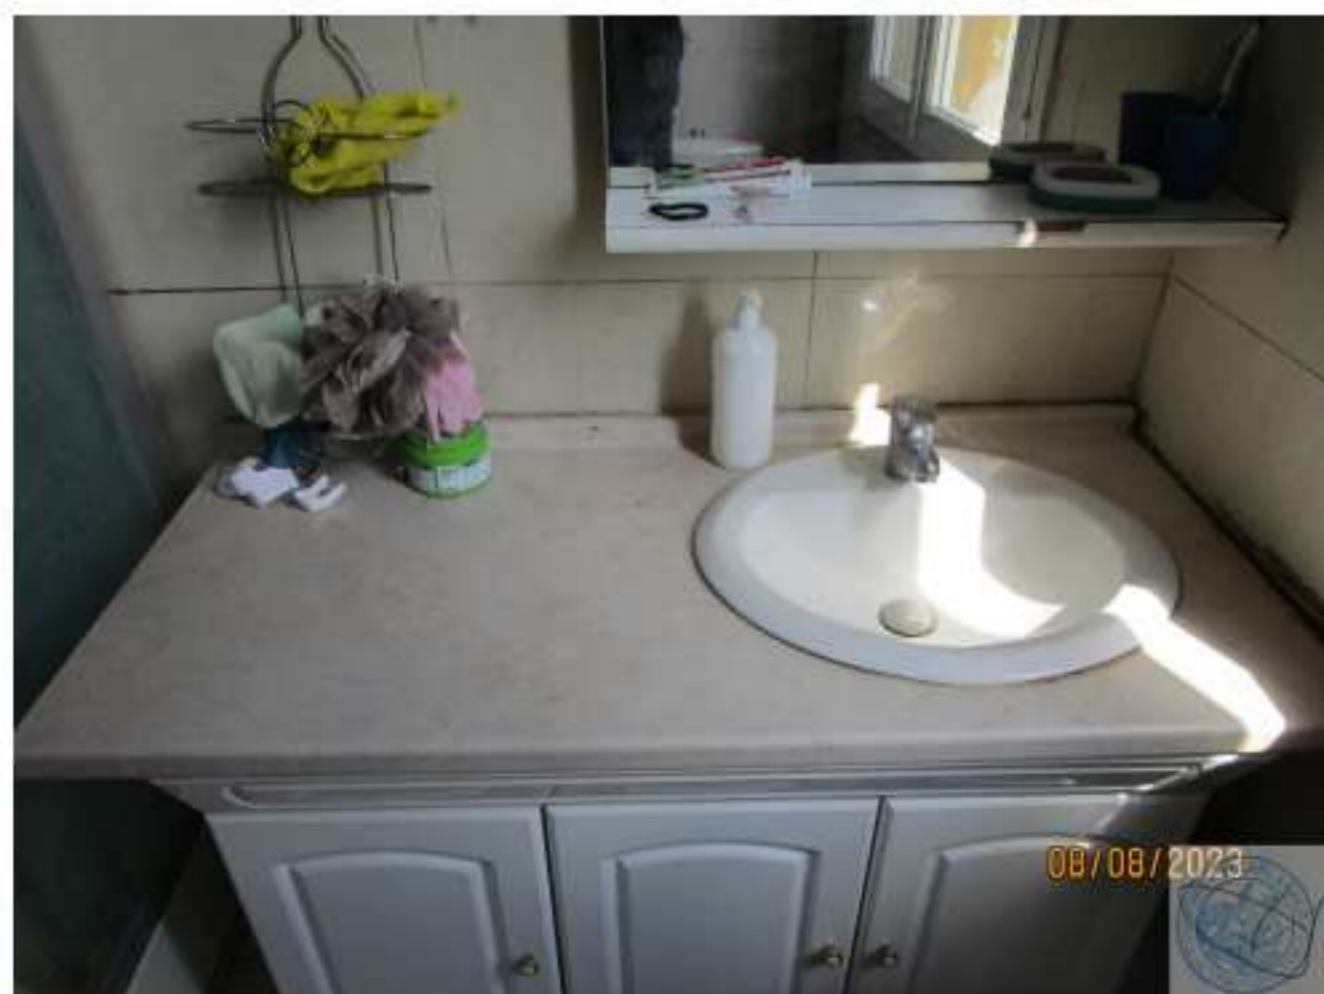
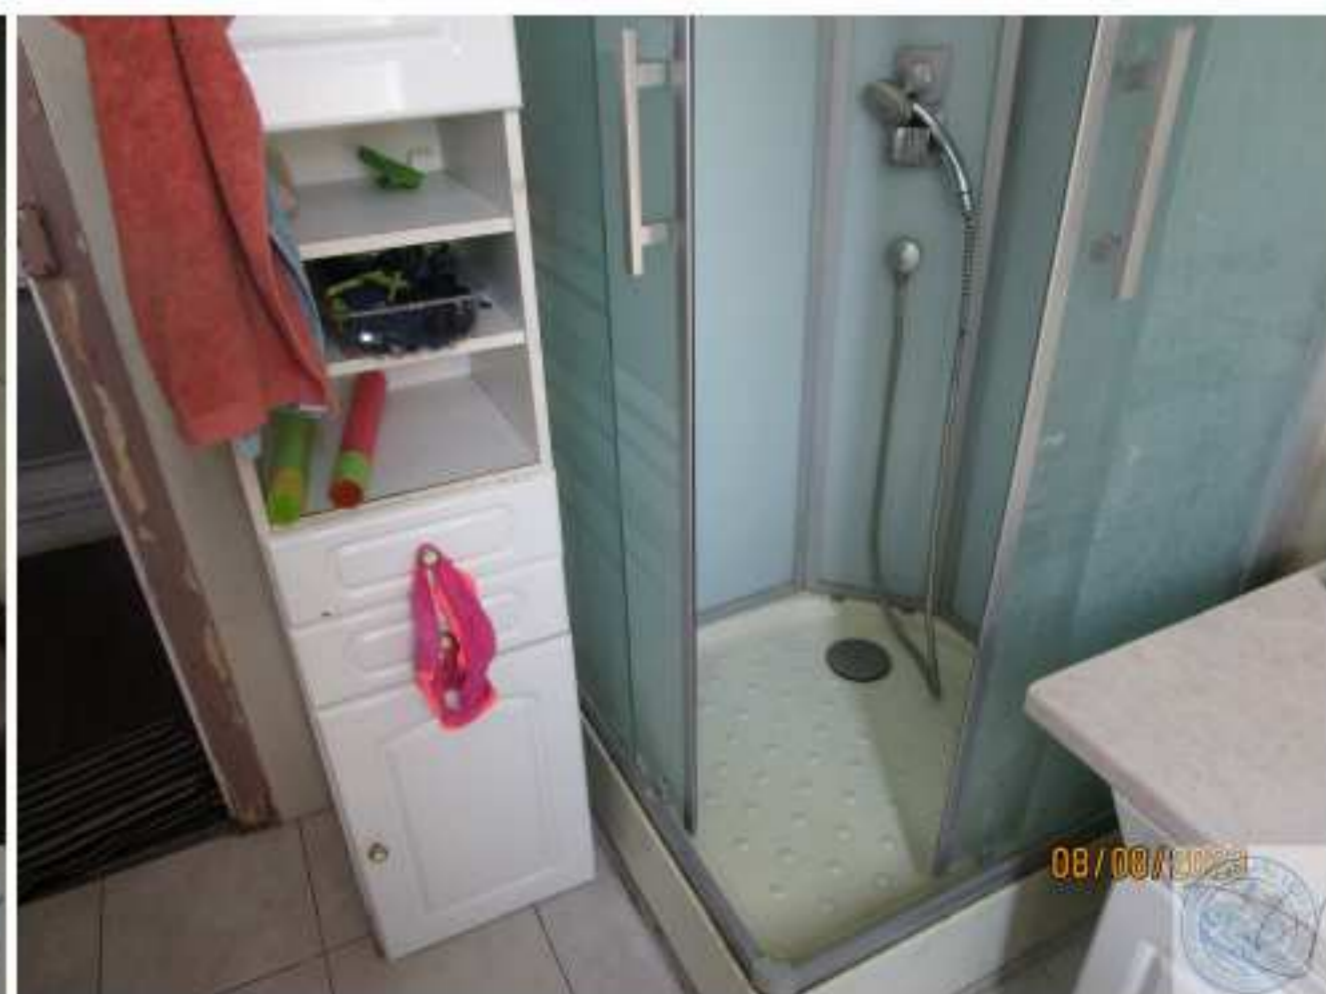
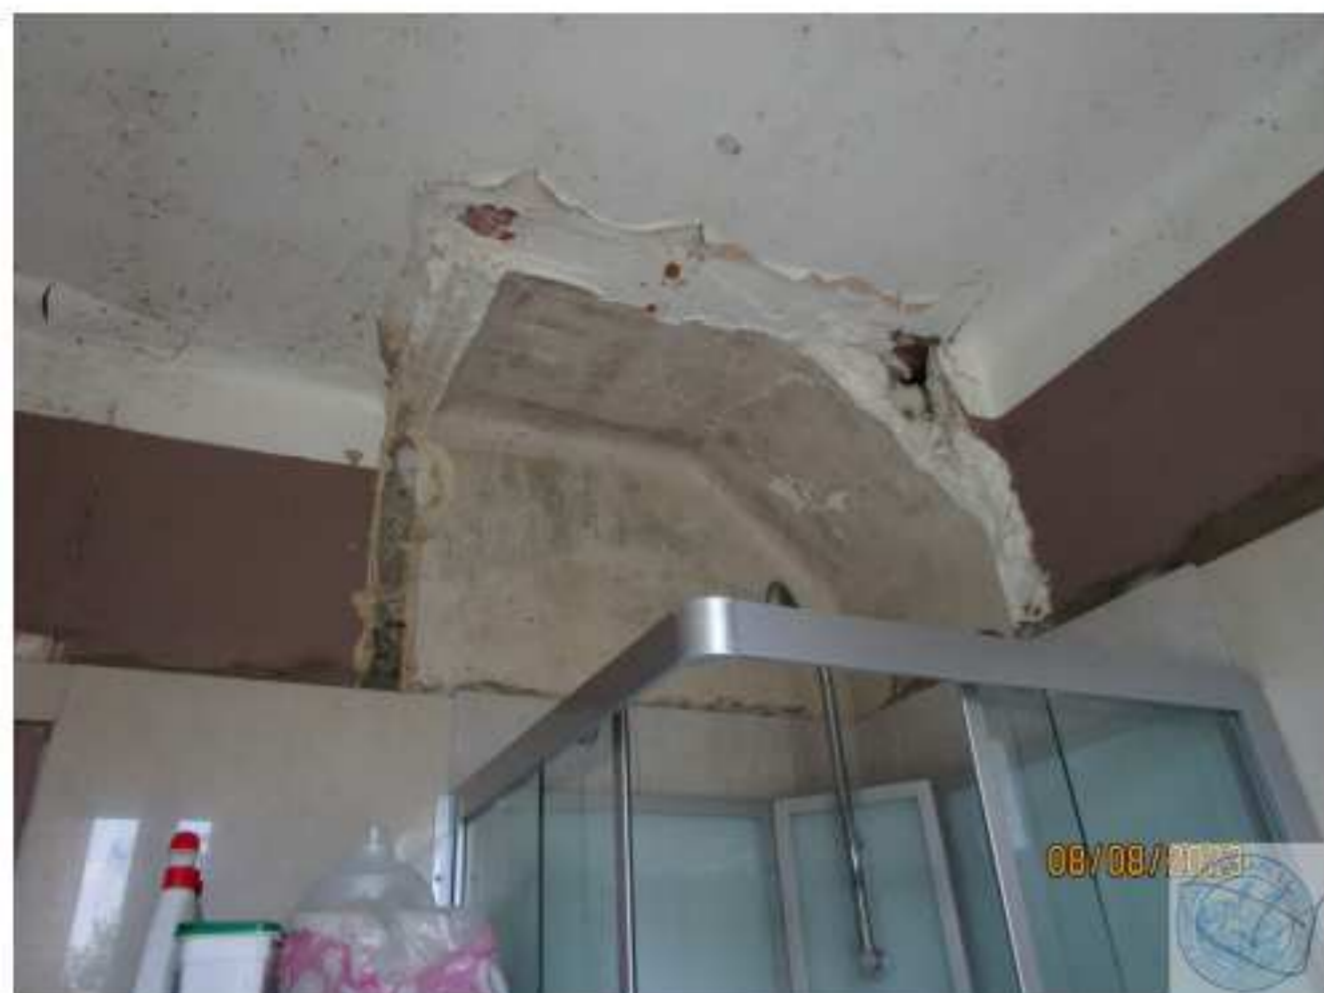
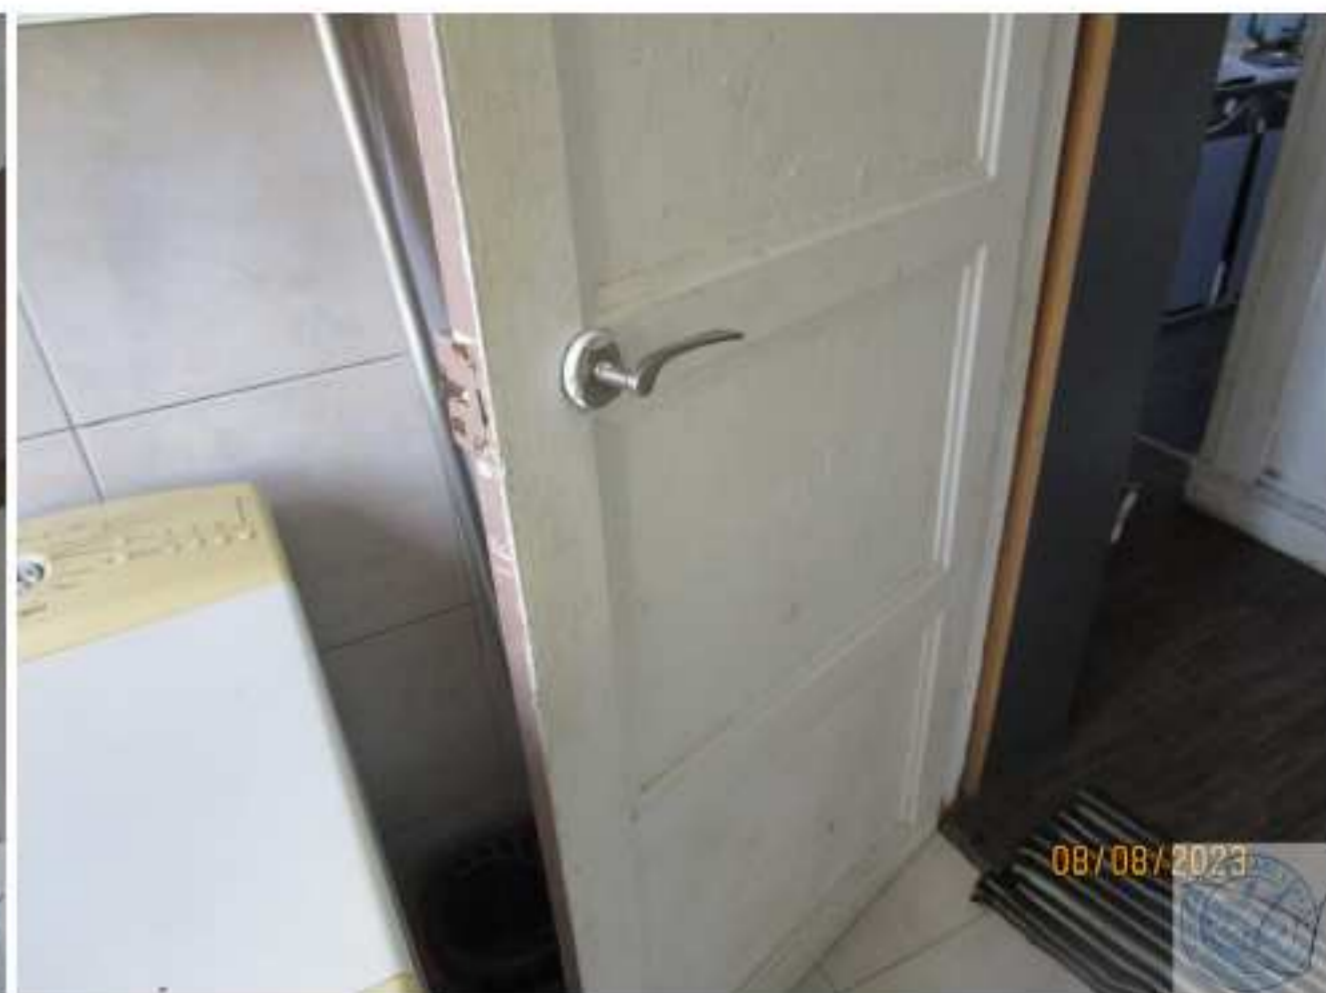
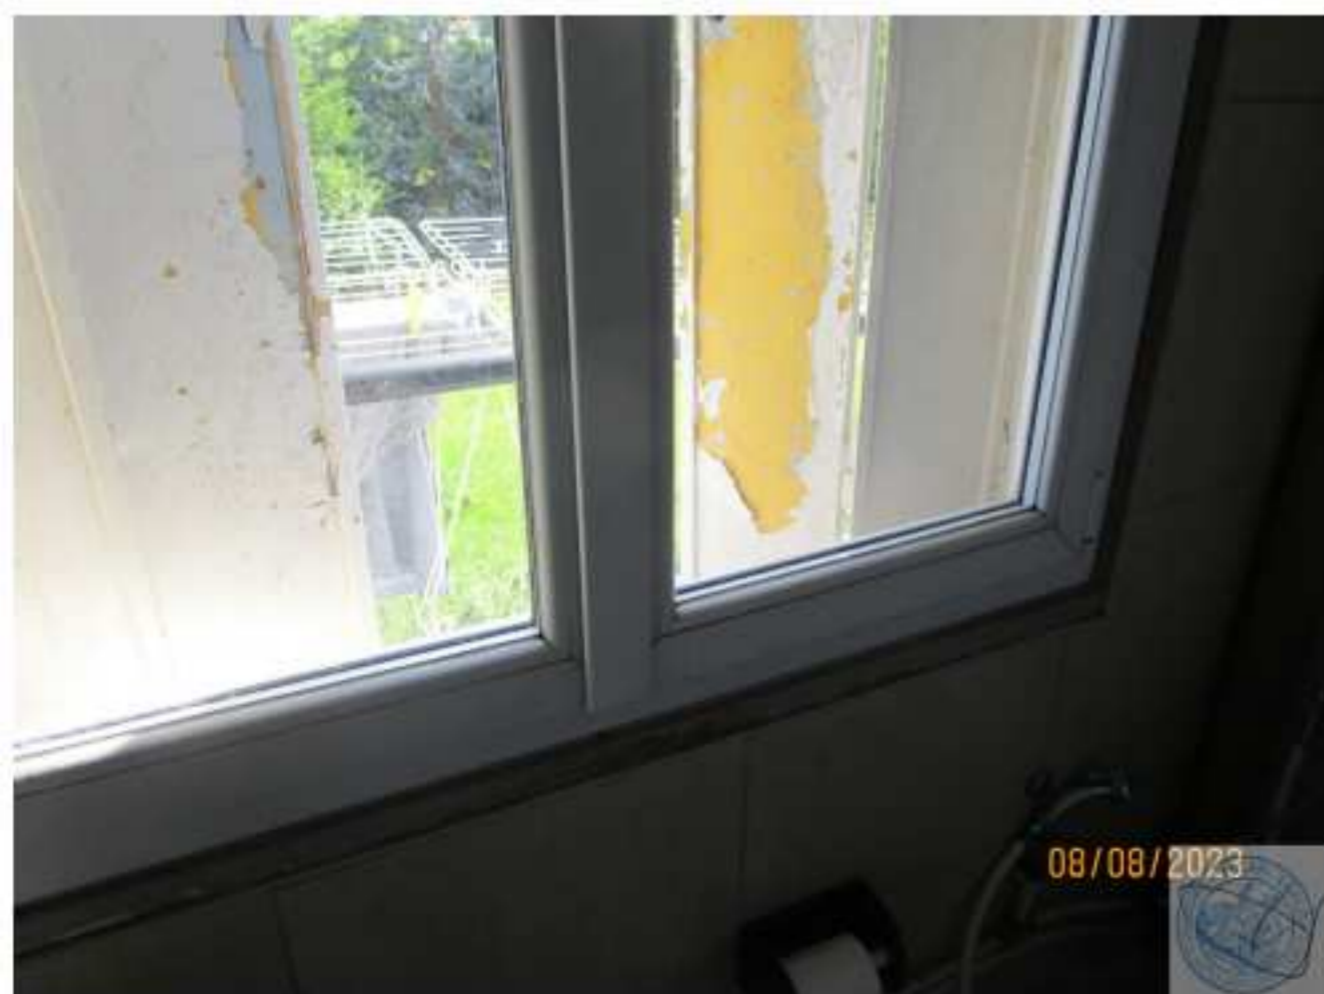
(photographies n°25 à 31)

Les murs revêtus de carrelage sur les trois quarts de la pièce, une partie supérieure revêtue de peinture ainsi qu'au plafond. La peinture est très dégradée au plafond, existence de dépose d'une démolition en partie haute au niveau du mur et du plafond.

Le plafond présente des taches de moisissure et des écaillages multiples.

Une fenêtre à deux battants double vitrage donnant sur la façade arrière du bâtiment, avec également persiennes métalliques, dont la peinture est largement écaillée, une grille d'aération au plafond.

Une porte donnant sur le couloir d'entrée dépourvue d'une béquille, porte en bois avec un carreau en partie haute translucide.
