PROCES VERBAL DE DESCRIPTION

Affaire :
RÉSIDENCE
LAENNEC/HAMROUN
Azzedine

, est propriétaire des biens et droits à VILLEMOMBLE (93250), 21 rue Laënnec, cadastré section AD n°115 pour une contenance totale de 20 ares 97 centiares, consistant en un APPARTEMENT et UNE CAVE :

- LOT DE COPROPRIETE N°13 : au rez-de-chaussée de l'escalier A, porte gauche, un APPARTEMENT de 49 m², composé de deux pièces, cuisine, salle d'eau, WC, entrée et deux placards, et les 85/1000èmes des parties communes générales de l'immeuble.
- LOT DE COPROPRIETE N°10 : au sous-sol, UNE CAVE portant le numéro 10 et les 4/1.000èmes des parties communes générales de l'immeuble

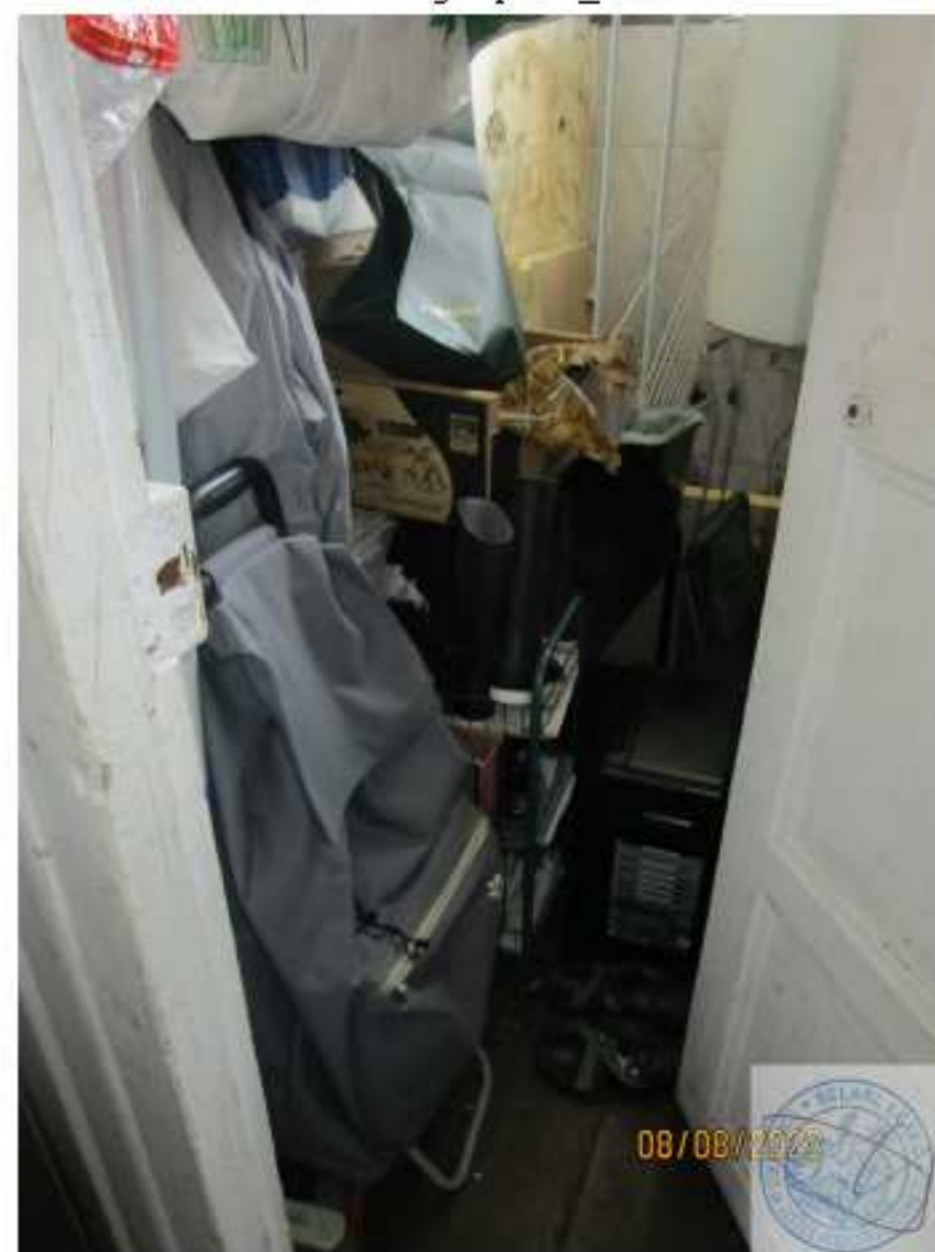
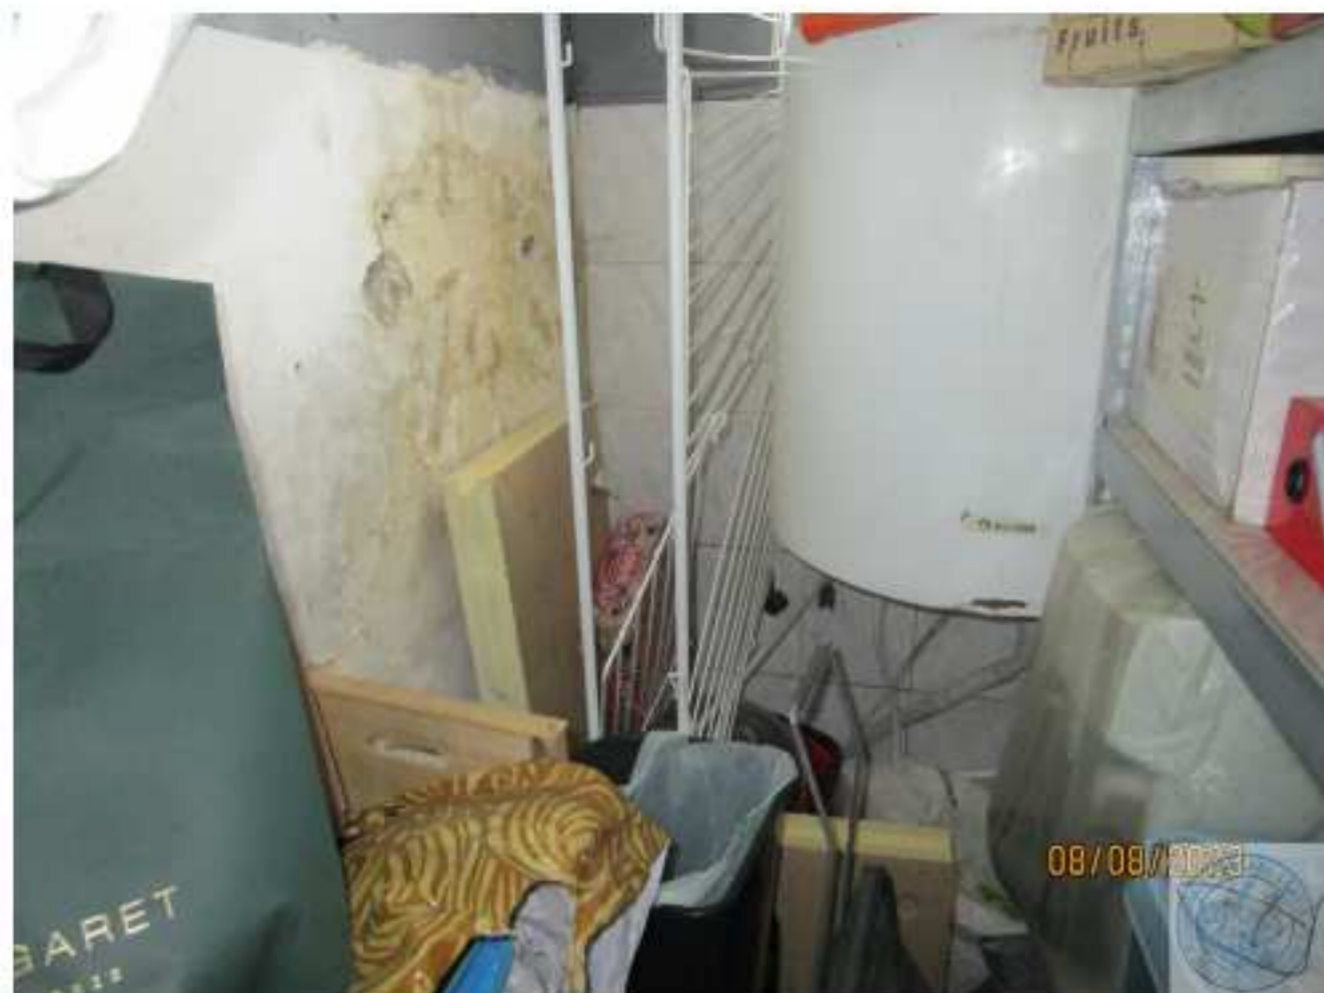
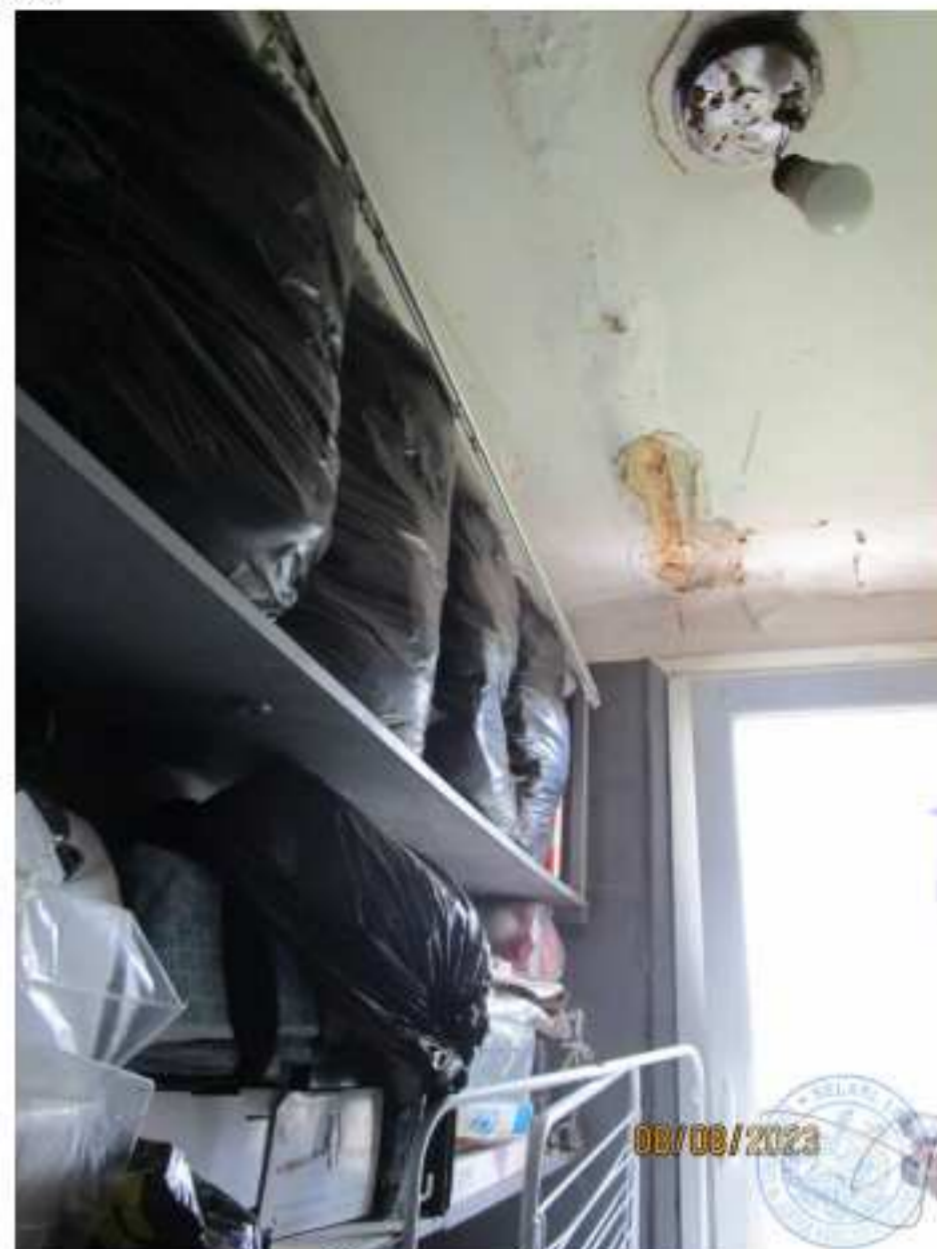
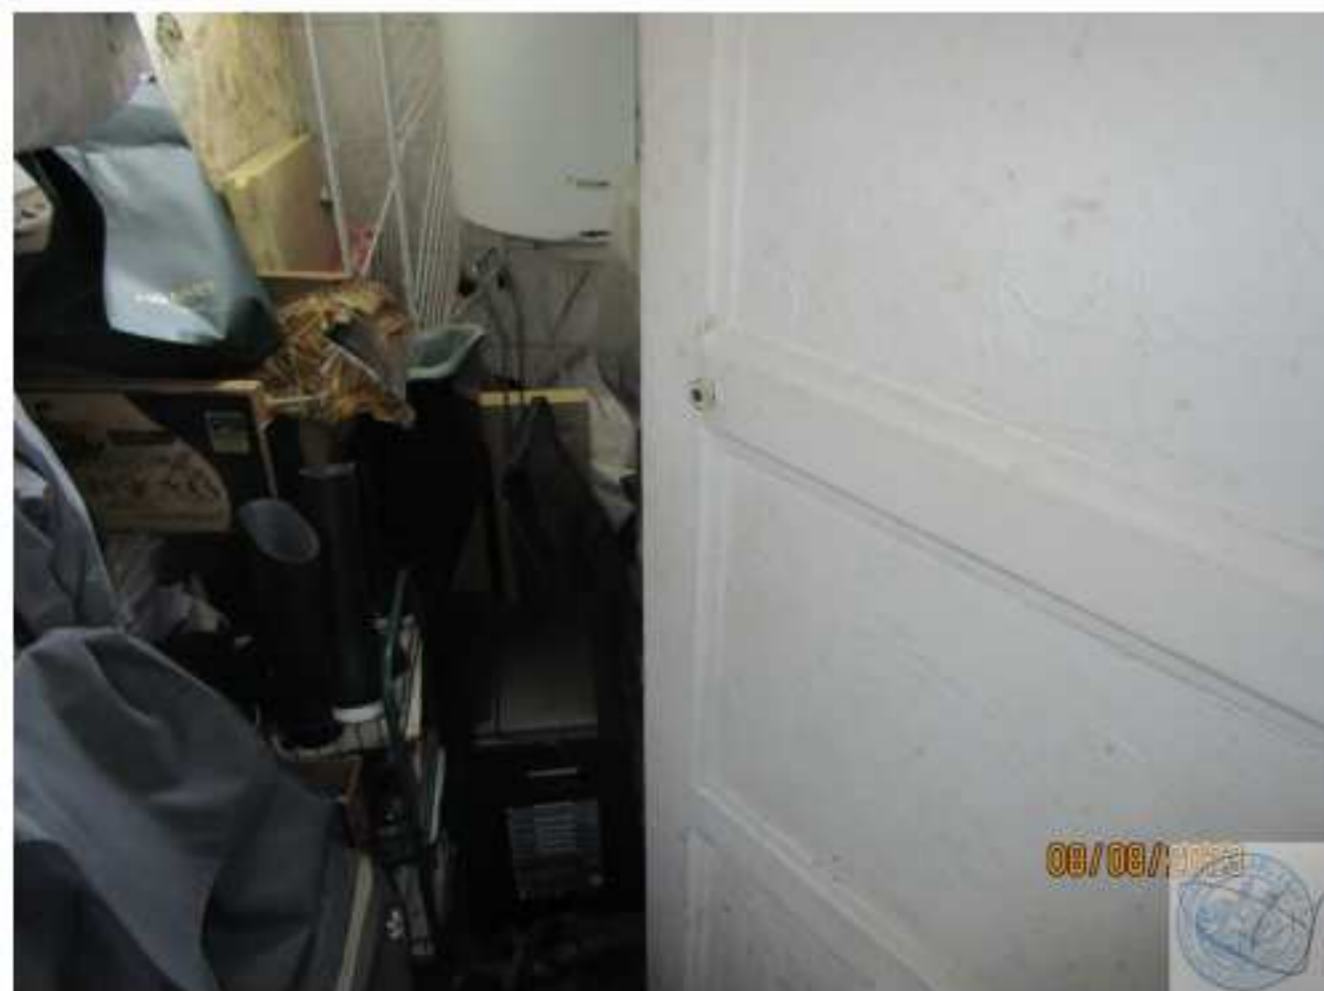
(photographies n°32 à 35)

Les murs sont revêtus d'une peinture ancienne avec également du carrelage, le tout en mauvais état, des auréoles côté salle d'eau.

Au plafond également de la peinture vétuste avec de l'humidité et des écaillages de peinture.

Une porte donnant sur le couloir d'entrée dépourvue de béquille en bois, du crépi sur la face extérieure et de la peinture sur la face intérieure.

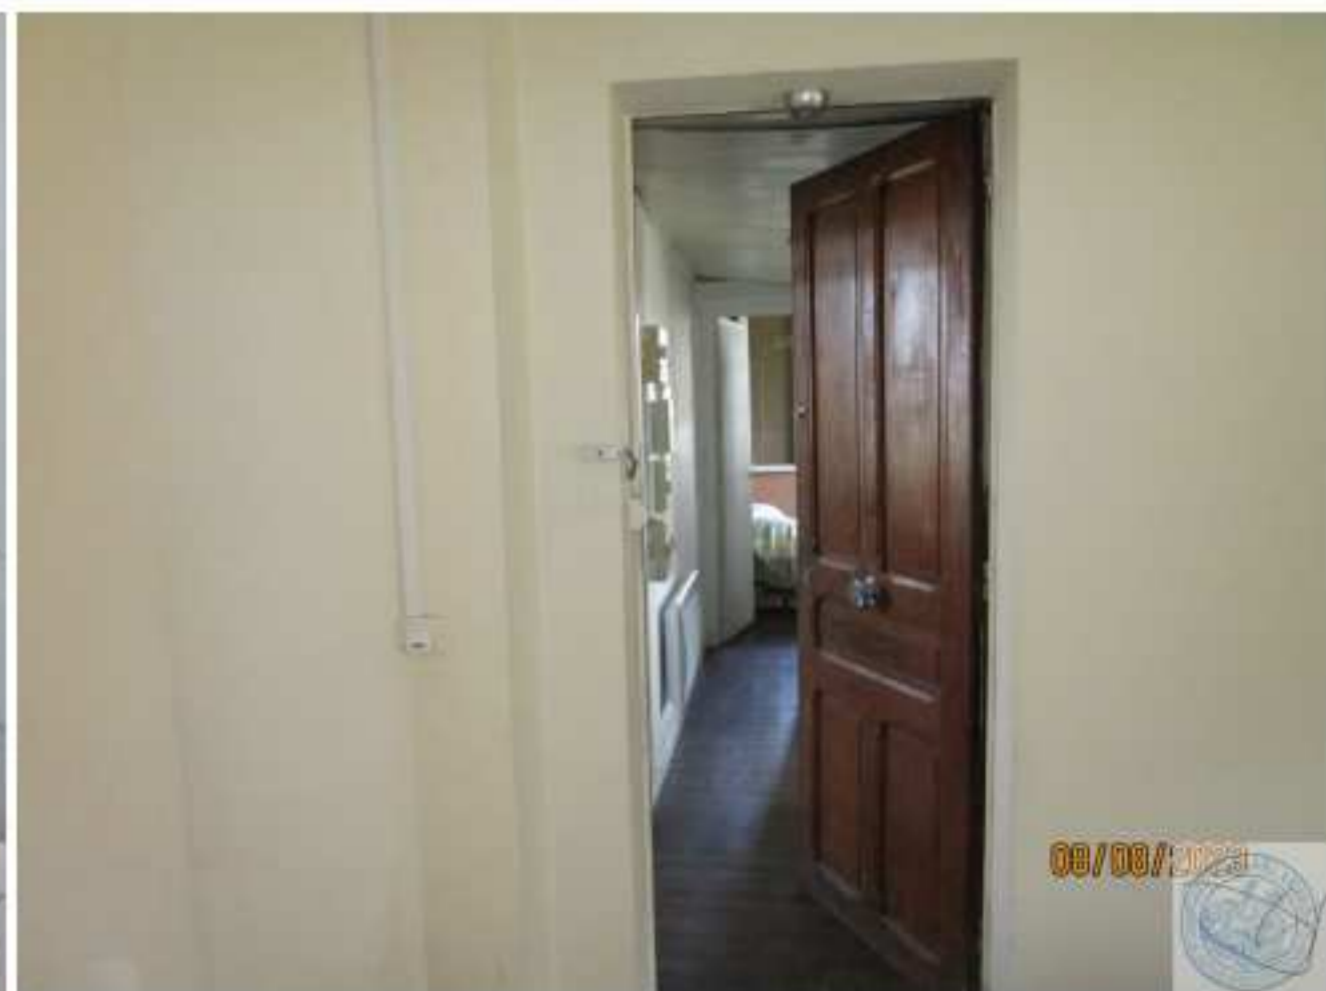
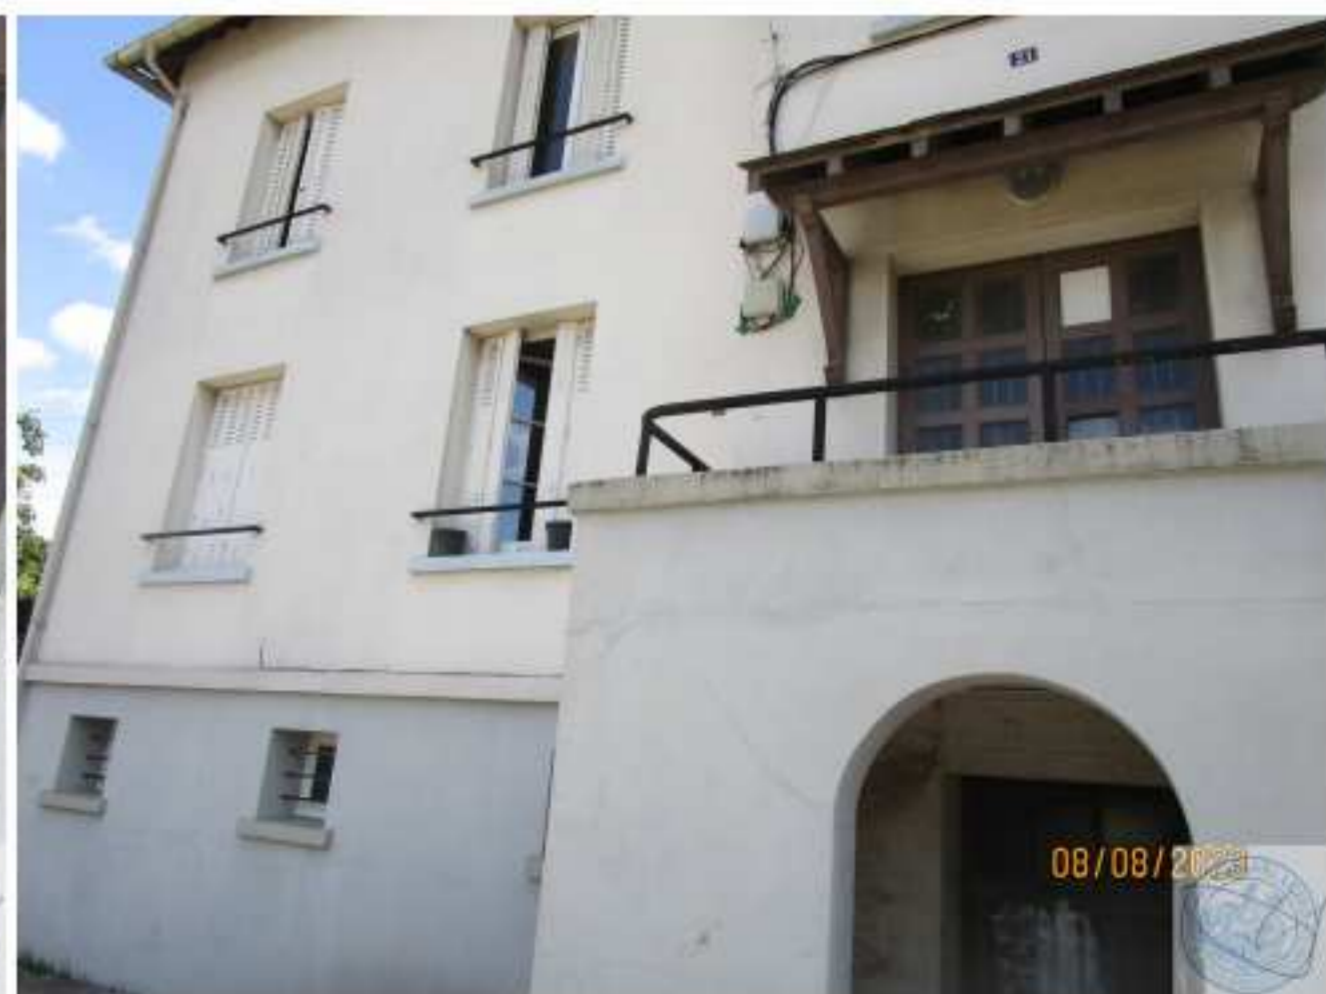
Il s'agit d'un logement situé au rez-de-chaussée porte gauche (*photographies n°36 et 40*).

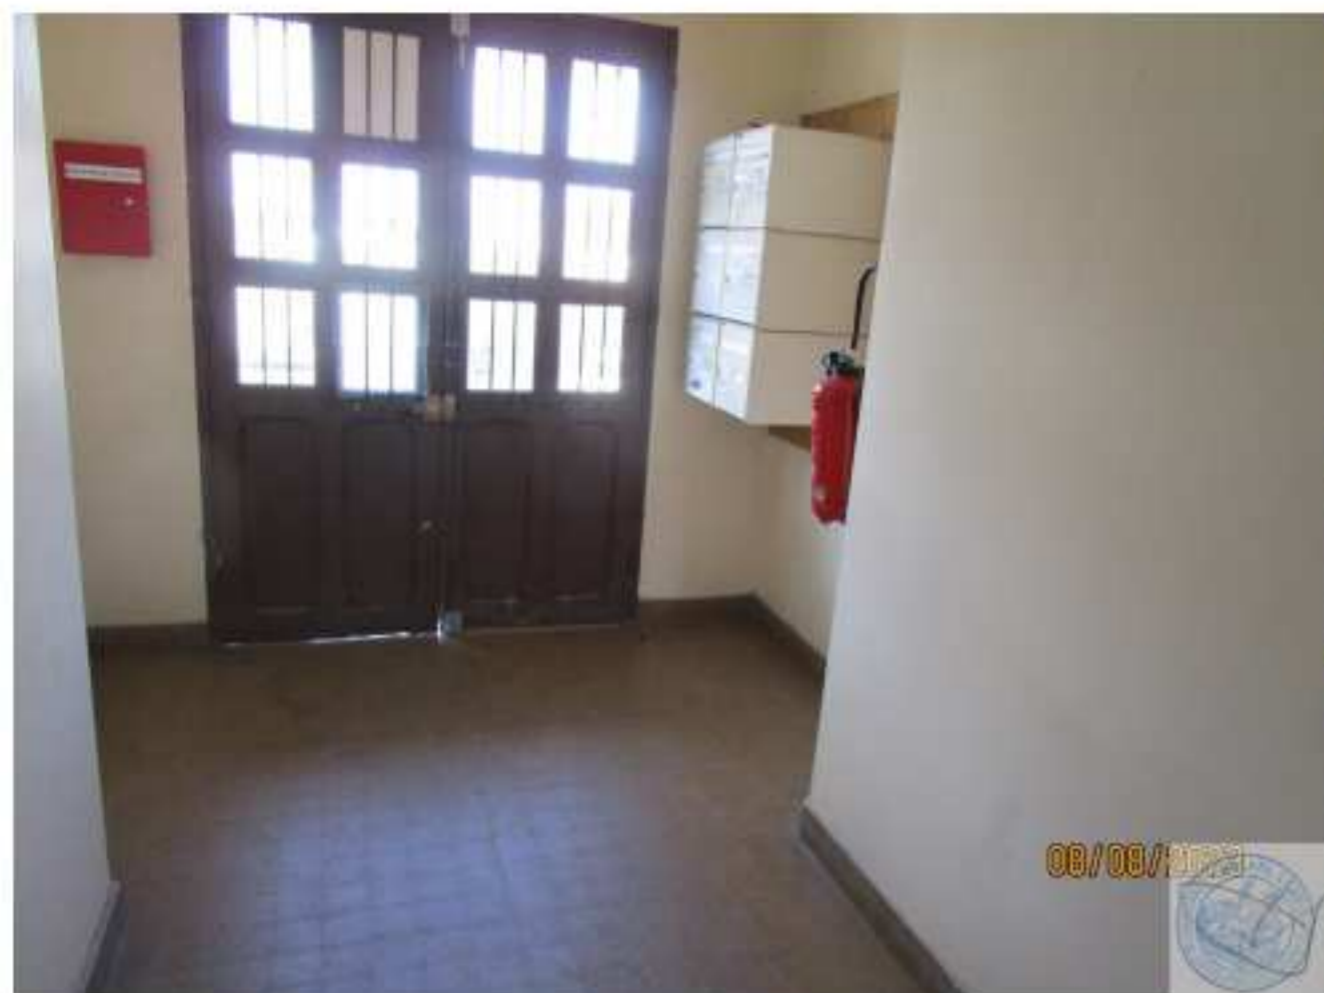
Photographie_37

L'appartement de deux pièces se trouve dans un immeuble sécurisé par une porte codée (*photographie n°39*). Le hall d'entrée abrite les boîtes à lettres (*photographie n°37*).

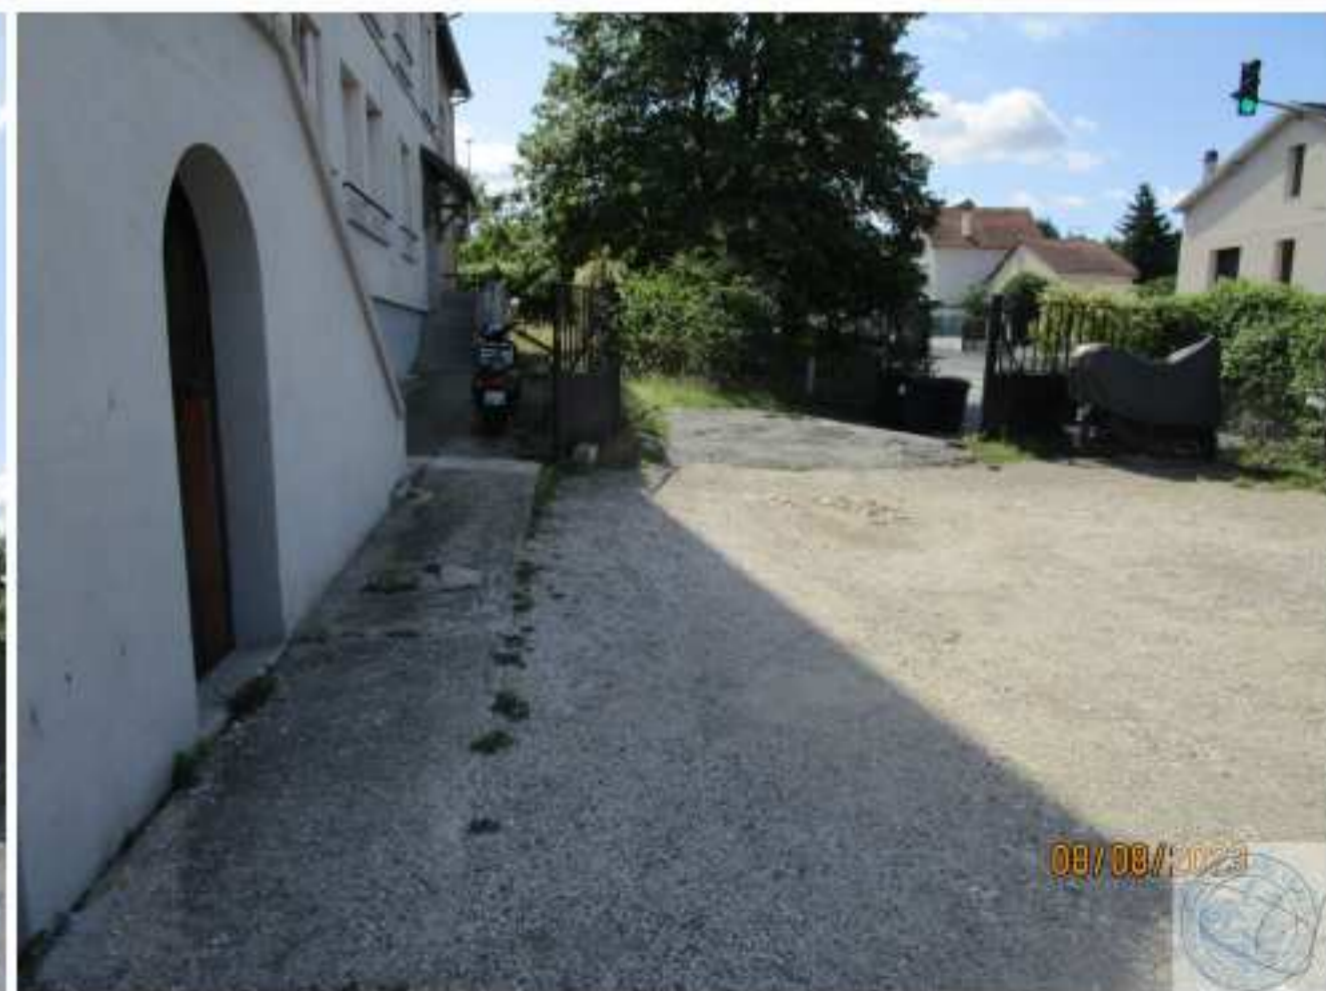
Photographie_44

Des emplacements de stationnement libres existent en façade avant du bâtiment (*photographie n°44*).

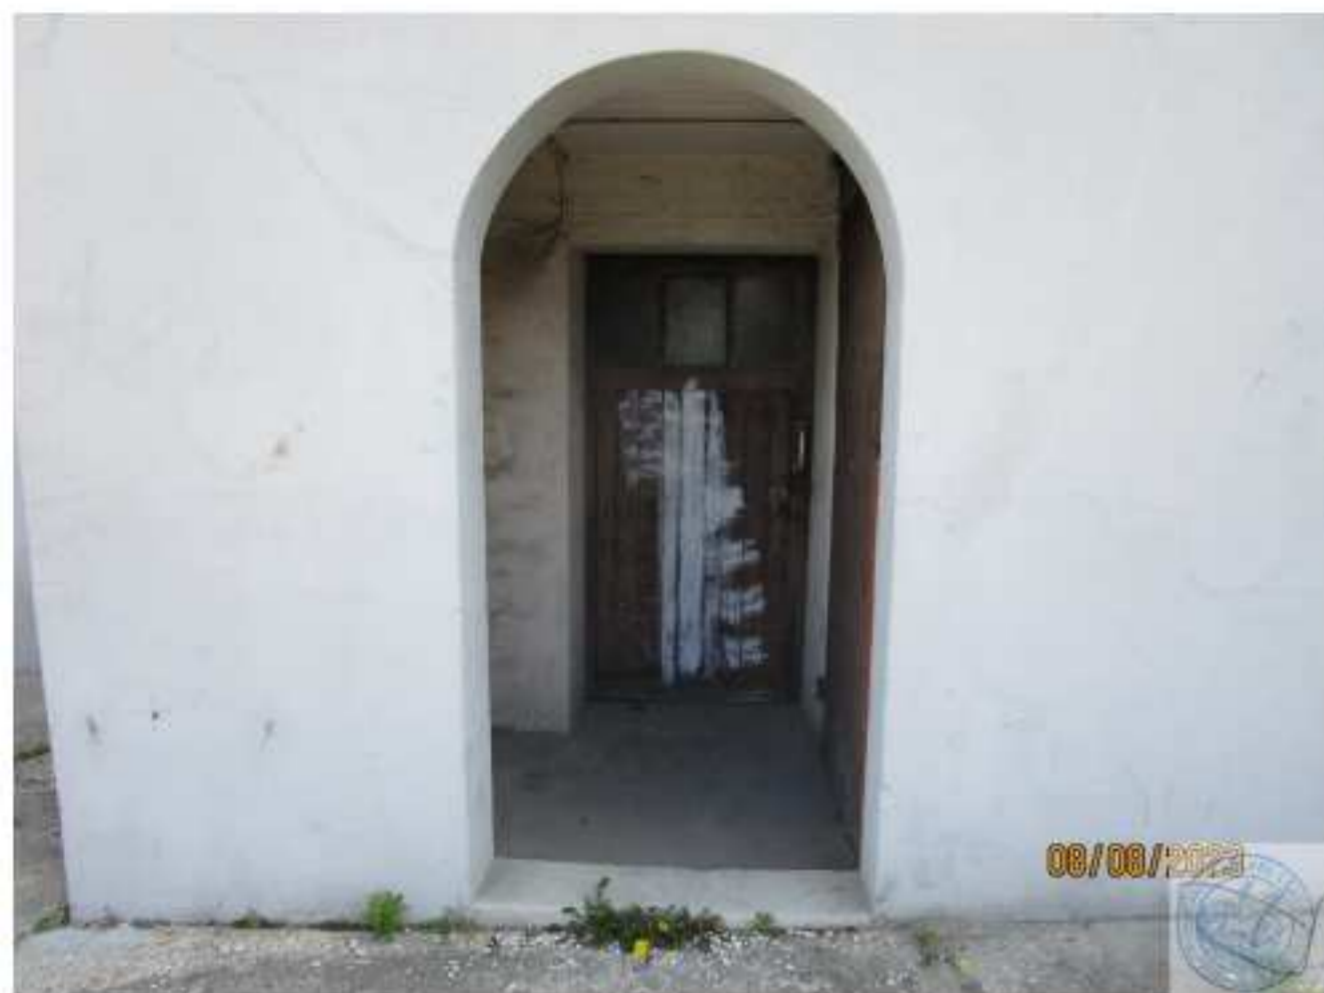
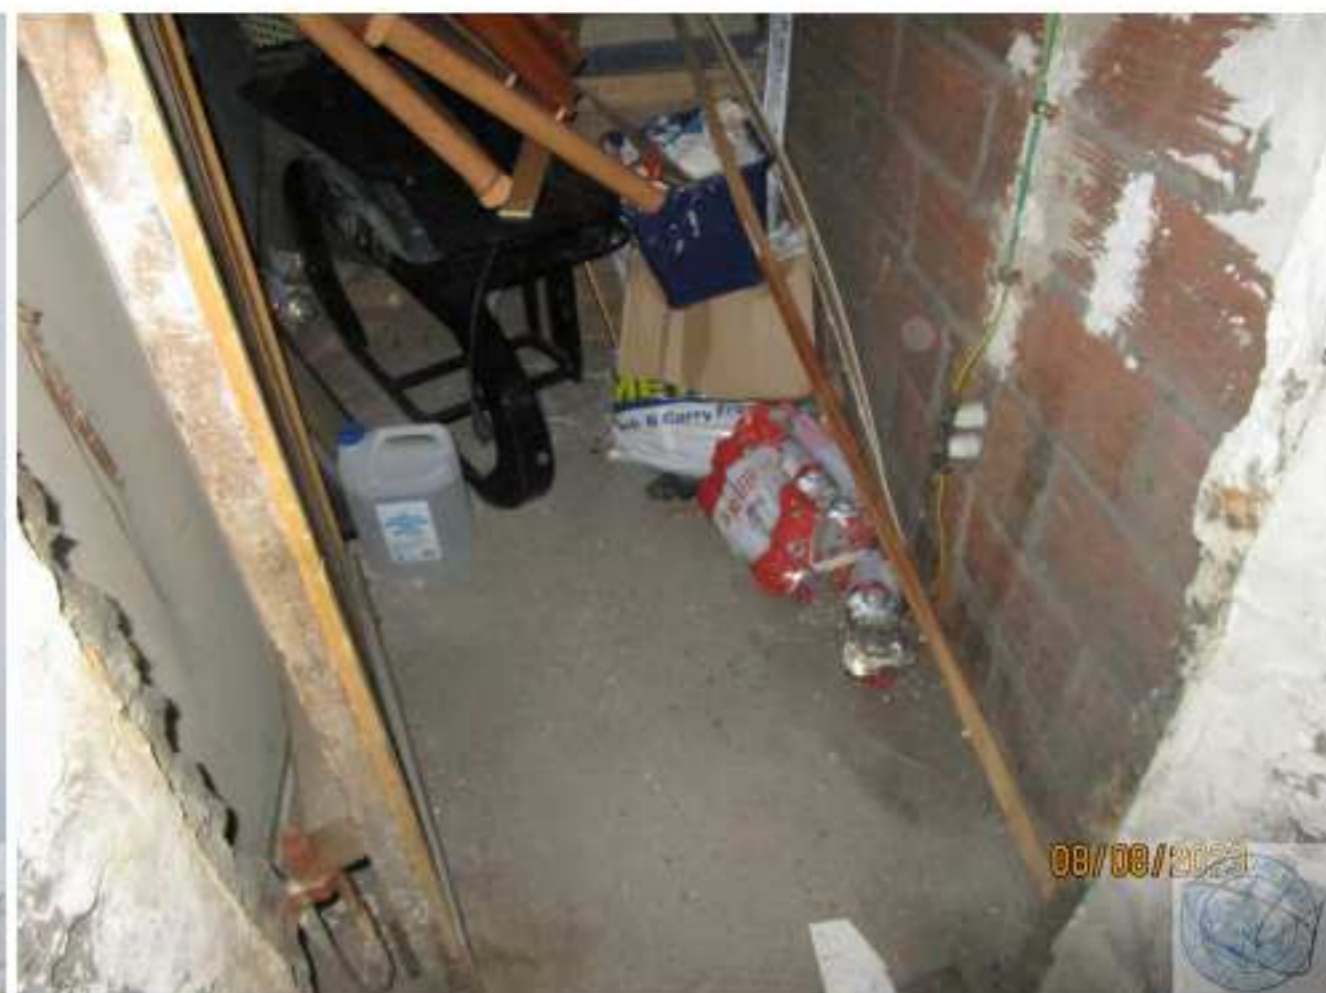
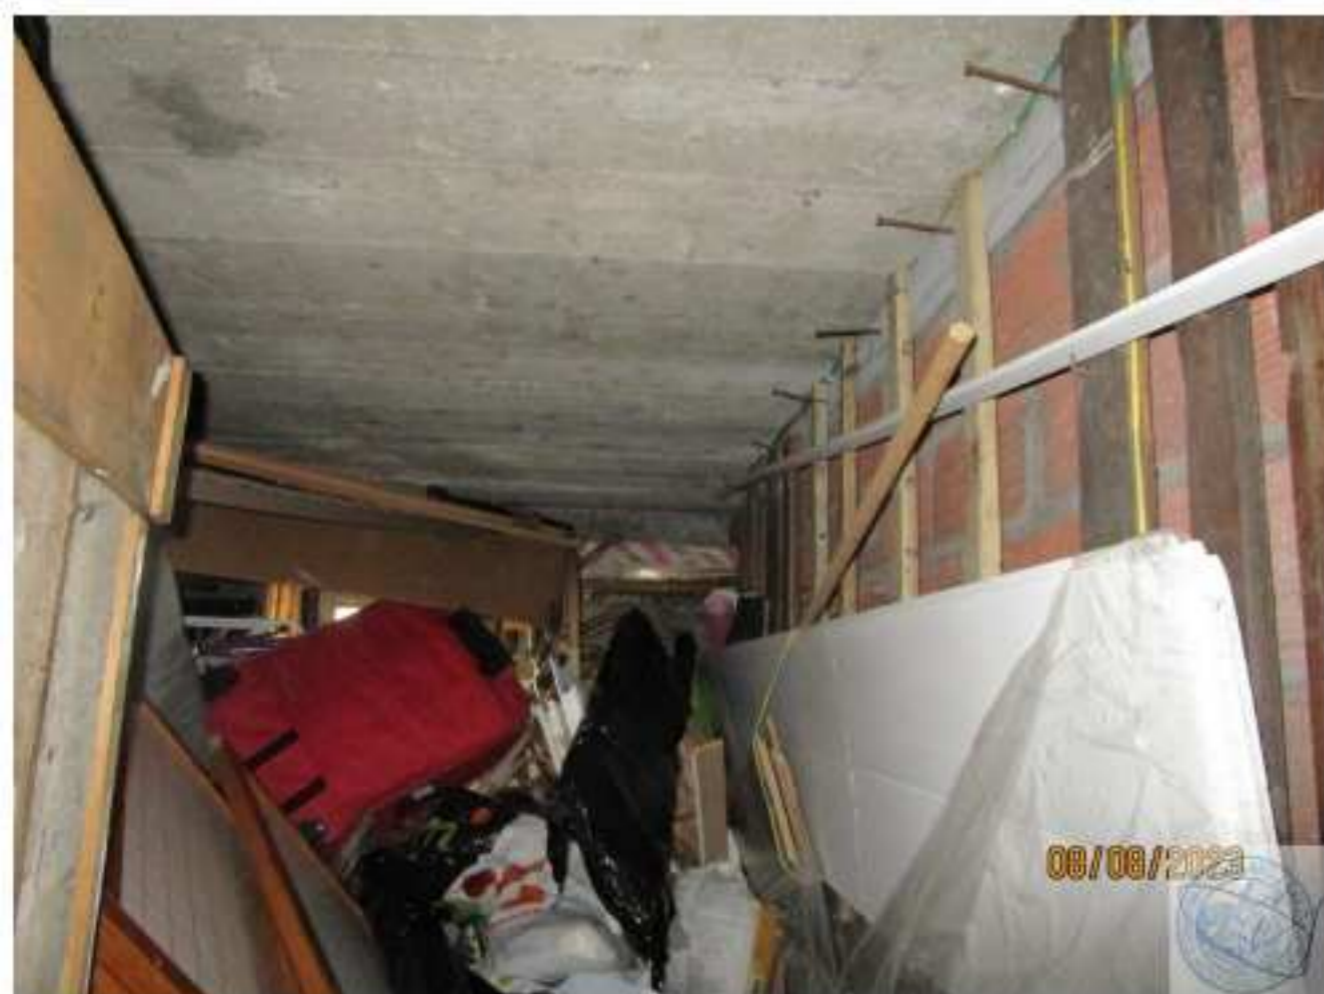
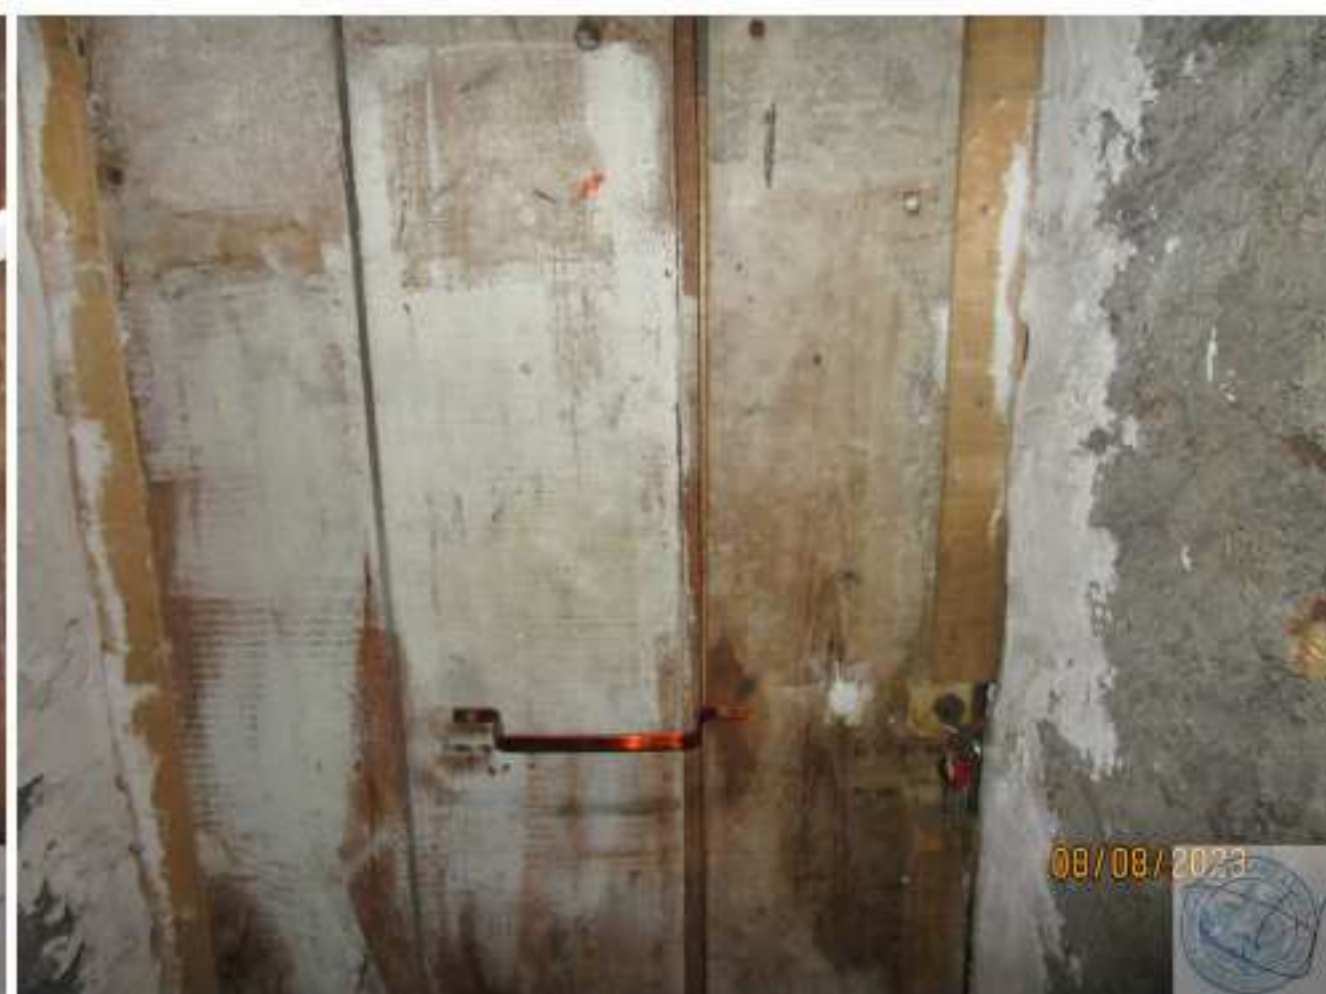
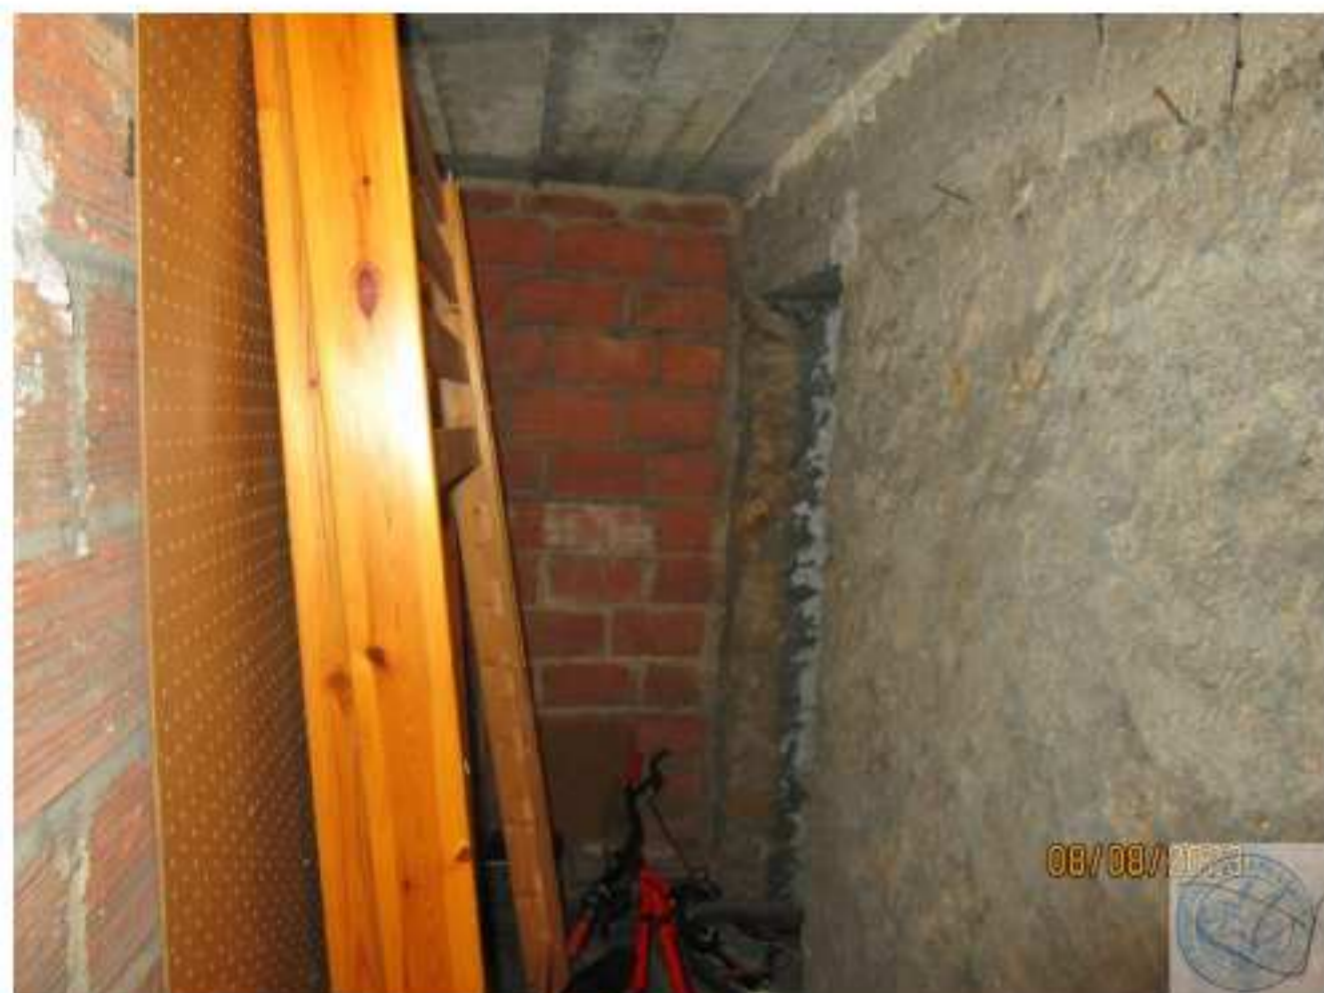
(photographies n°45 à 49)

L'accès aux caves se trouve en rez-de-dalle, sous le logement. Une porte munie d'une serrure sécurise l'entrée. Monsieur HAMMOUN m'ouvre cette porte. La cave n°10 se trouve en entrant à gauche, au fond du couloir dernière porte à droite. La porte de la cave est en bois et est munie d'une serrure.
