PROCES-VERBAL DE DESCRIPTION

PROCES VERBAL DE DESCRIPTION

Sur la commune de 91310 LINAS 40, rue de la Division Leclerc.

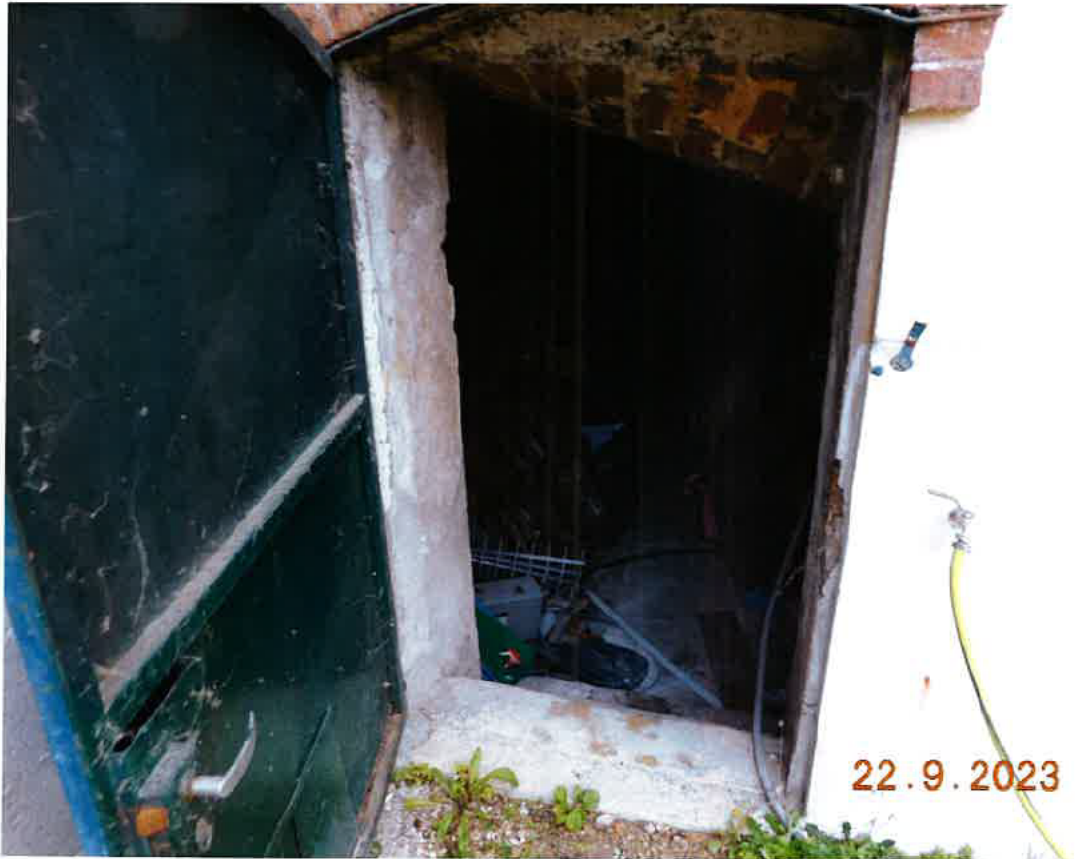
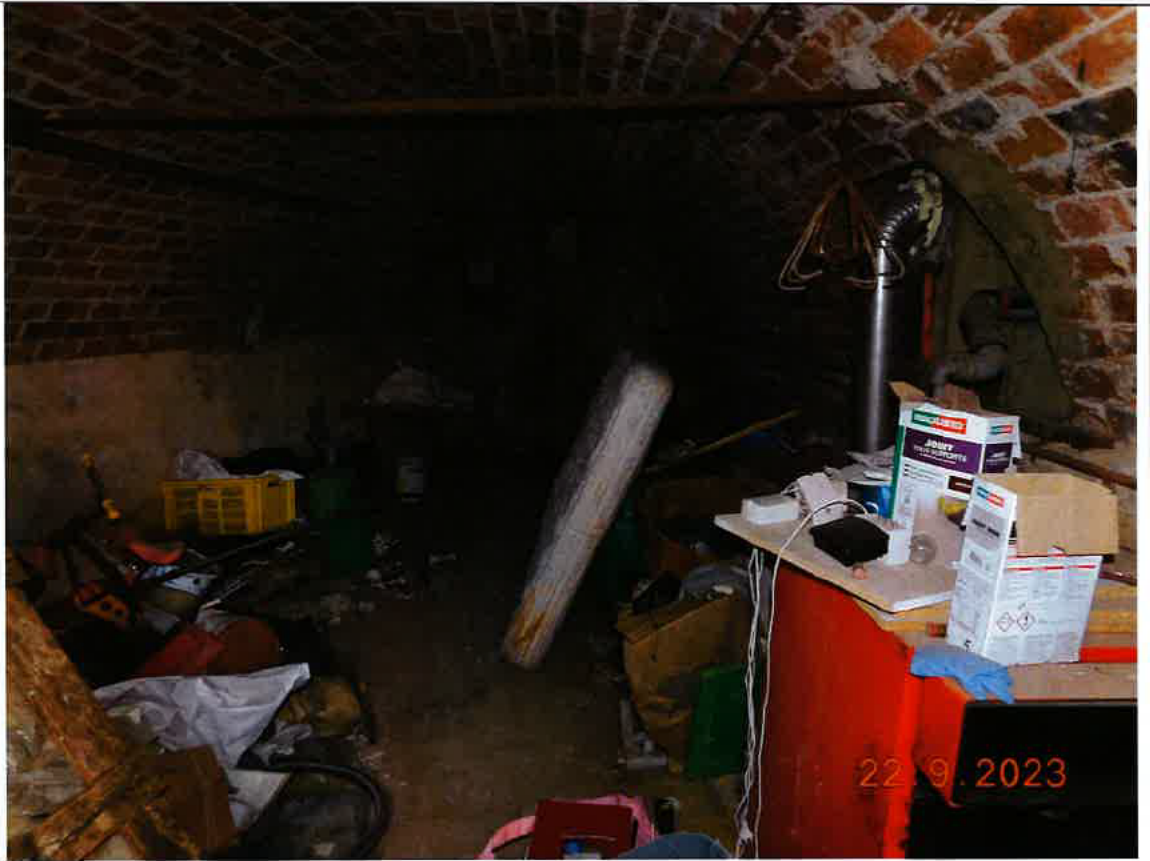
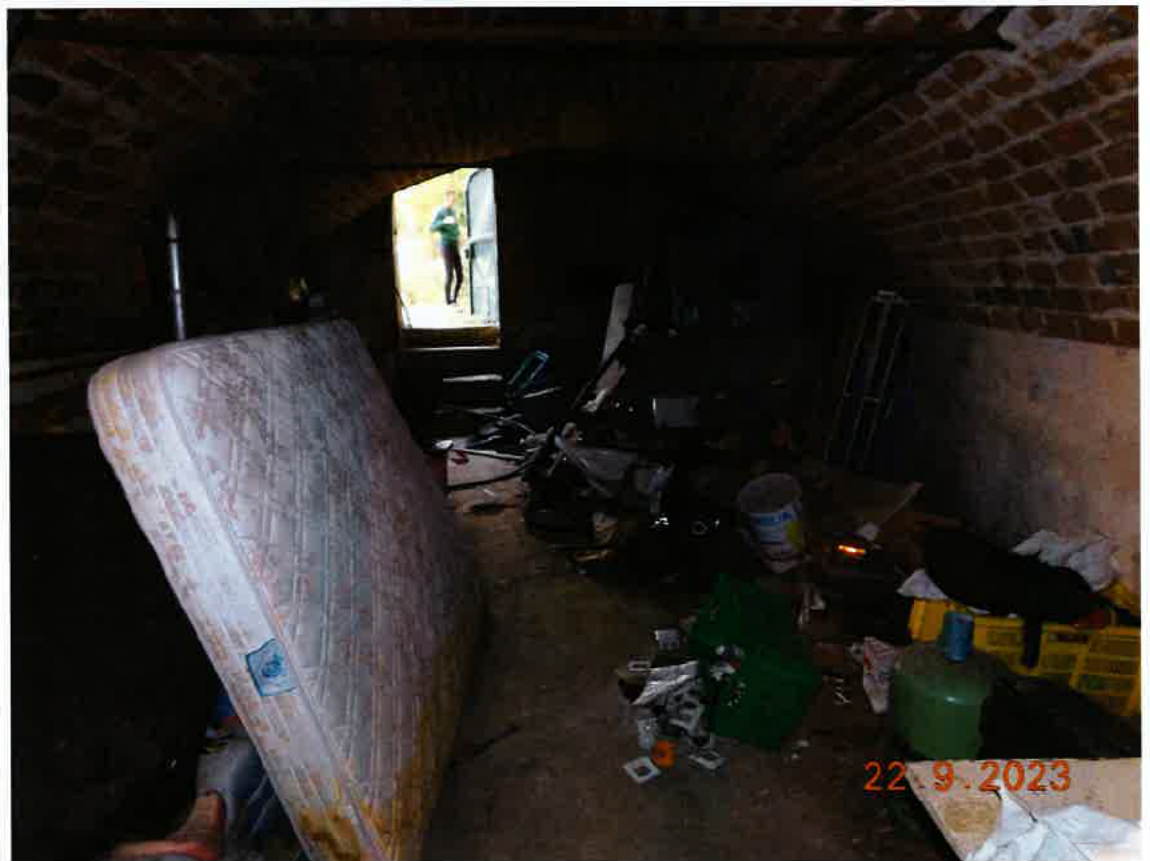
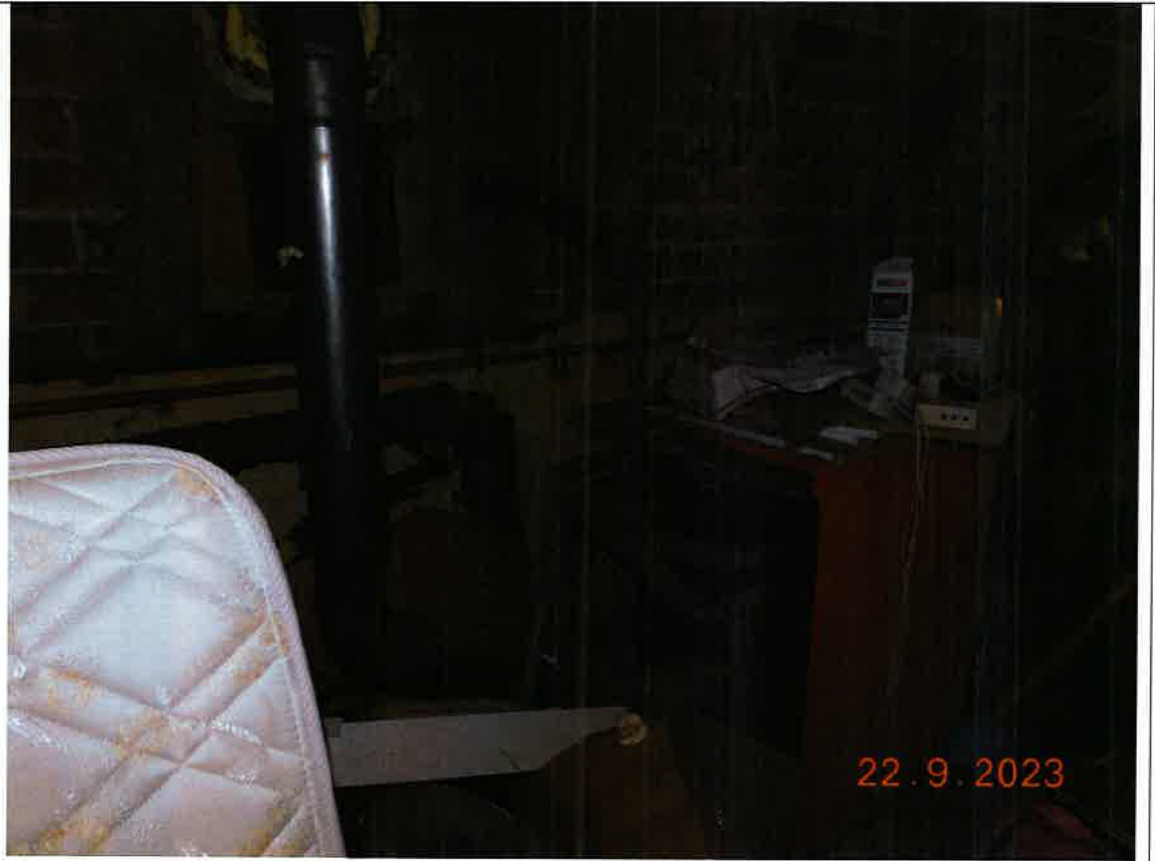
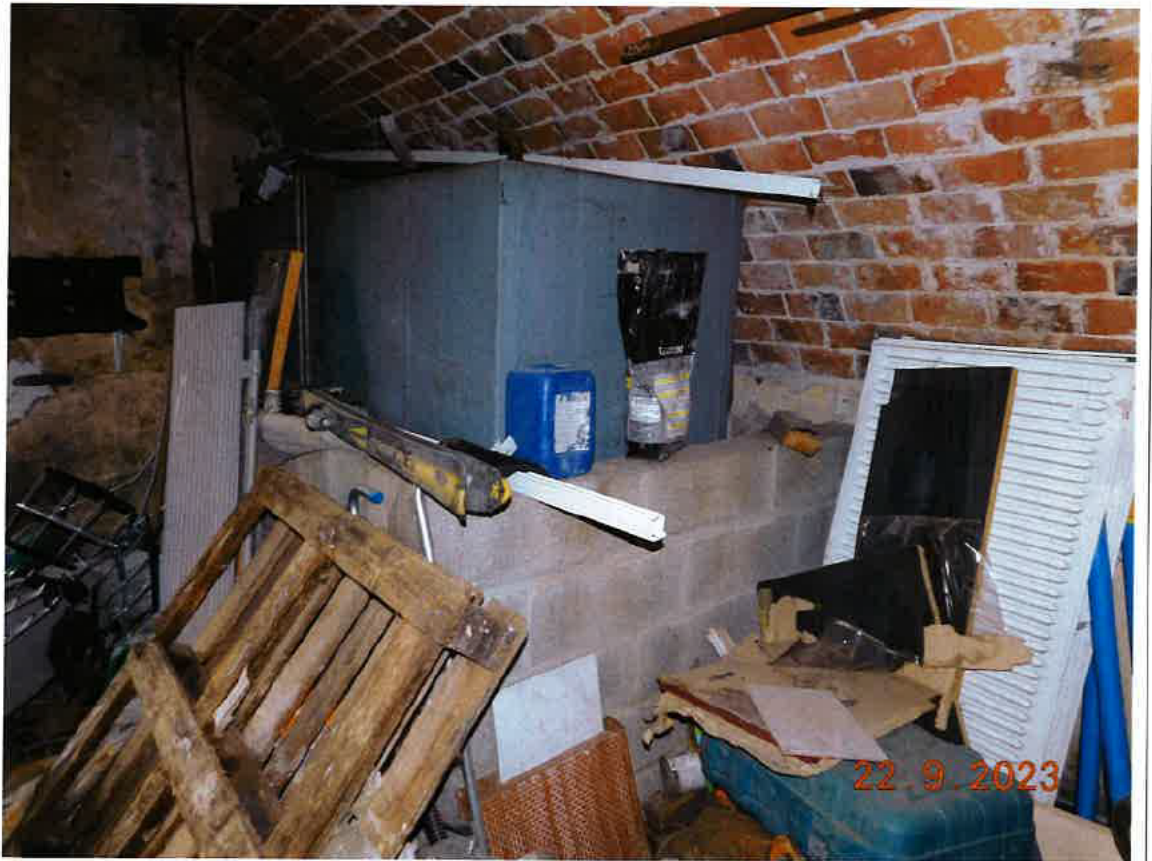
Le lot numéro 12 ne constitue pas un studio en sous – sol, mais d'une cave voutée non aménagée :

Sol : terre battue.

Parois murales et plafond vouté : briques.

Aucune autre ouverture n'est présente si ce n'est la porte métallique d'entrée.

Dans cette pièce se trouvent en outre l'ancienne chaudière alimentant le bâtiment ainsi que la cuve à fioul.

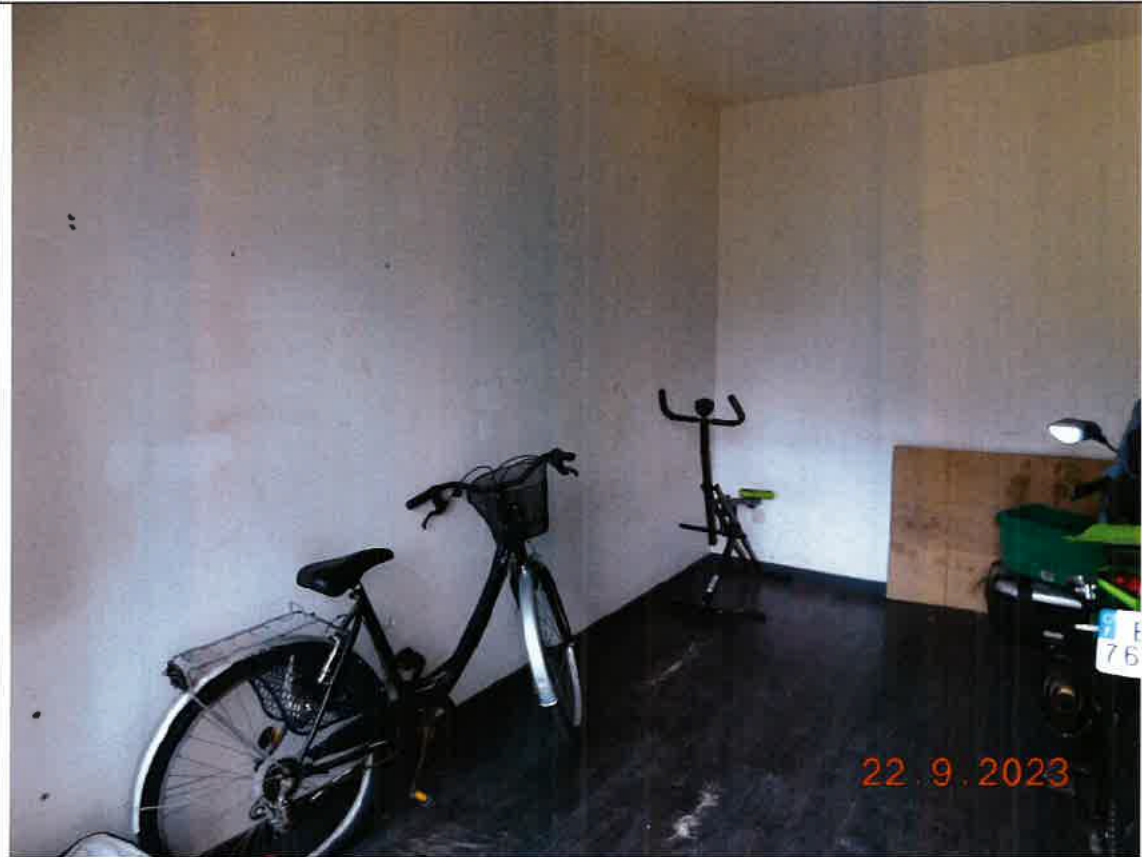
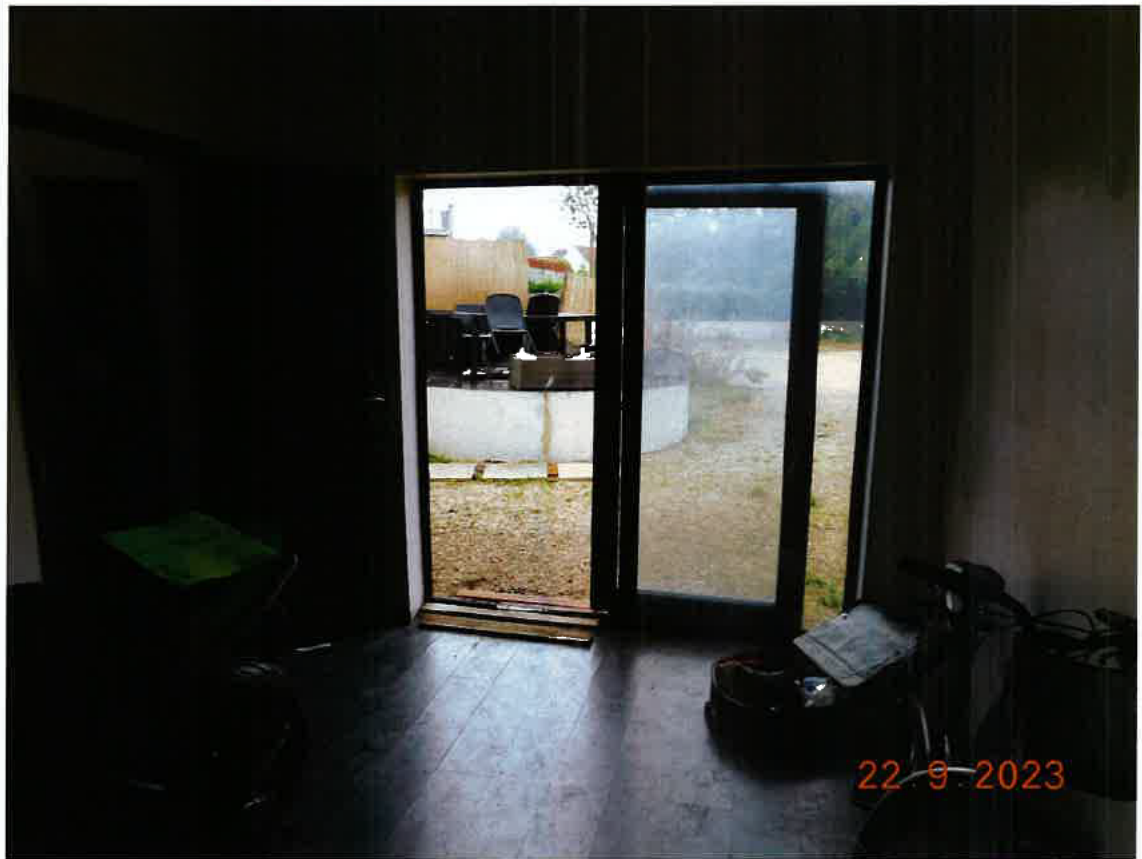
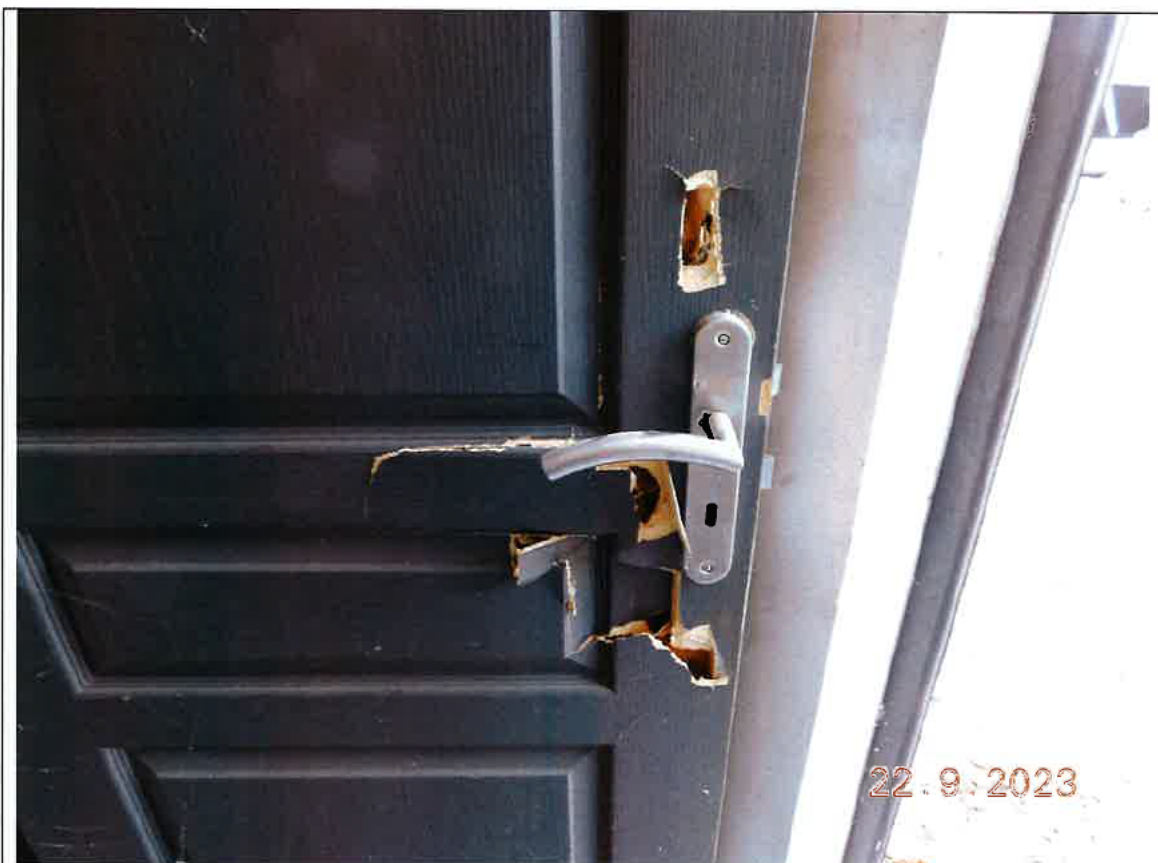
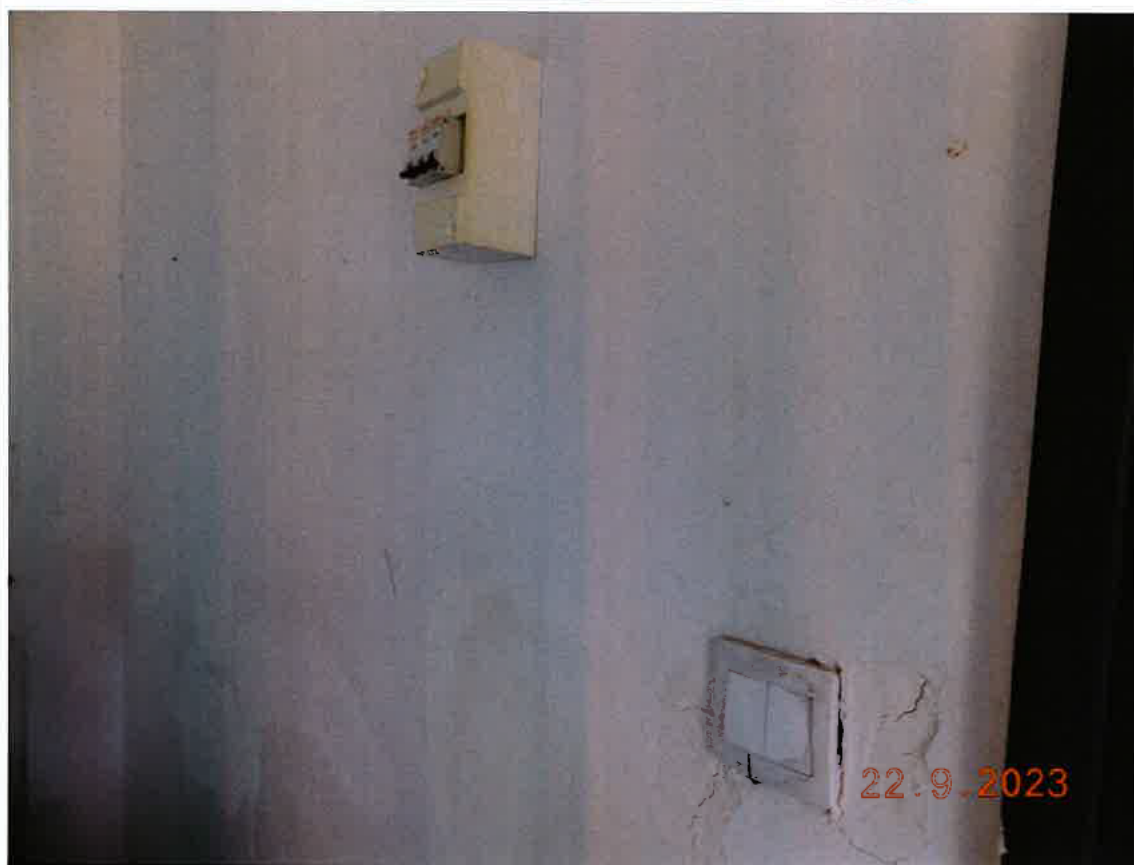
Pièce à vivre :

Sol : parquet dégradé et plinthes faïencées.

Parois murales, état d'inachèvement.

Une baie vitrée bénéficiant d'une ouverture oscillo battante mais déjà dégradée.

Un ensemble de prises électriques, interrupteurs en état dégradé.

Un petit coffrage recevant 3 tableaux de fusibles.

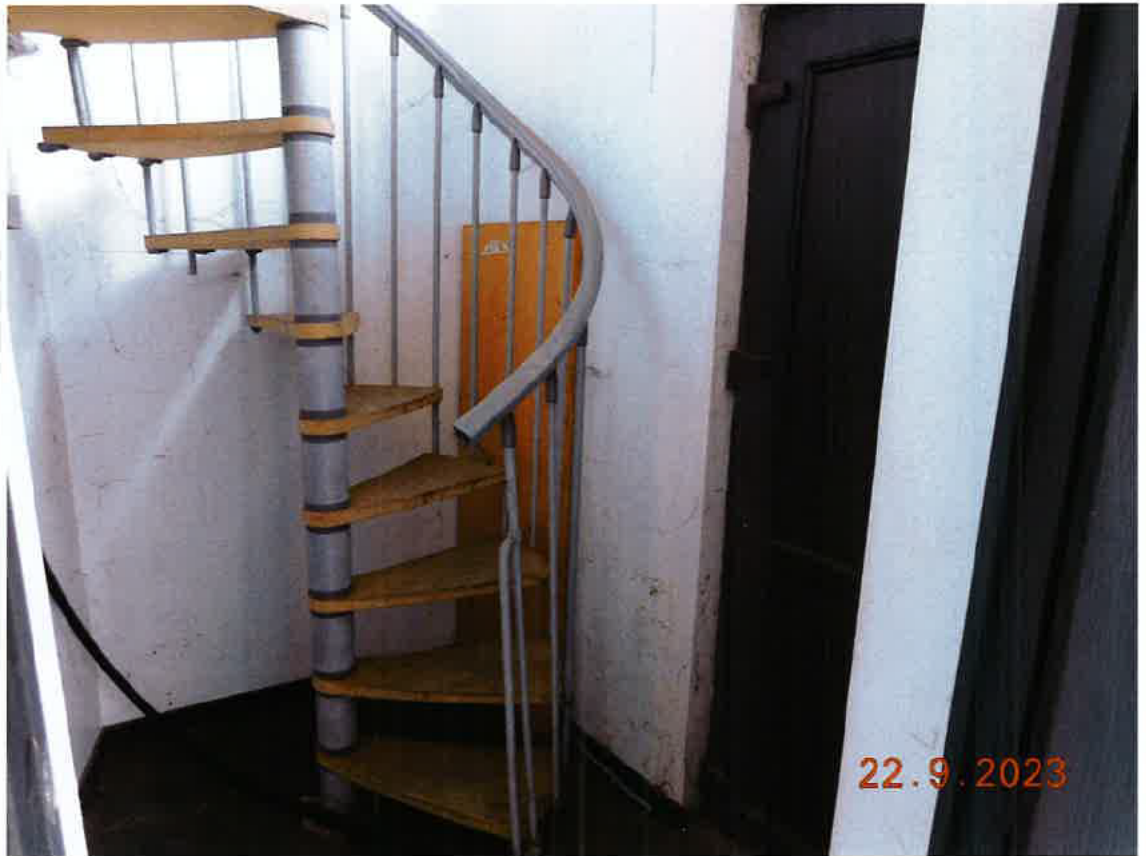
Une porte de communication hors d'état permet d'accéder dans un **petit hall** :

Sol : parquet dégradé et plinthes en bois.

Parois murales : brutes.

Une porte palière en état correct.

Un escalier hélicoïdal permettant d'accéder à l'étage.

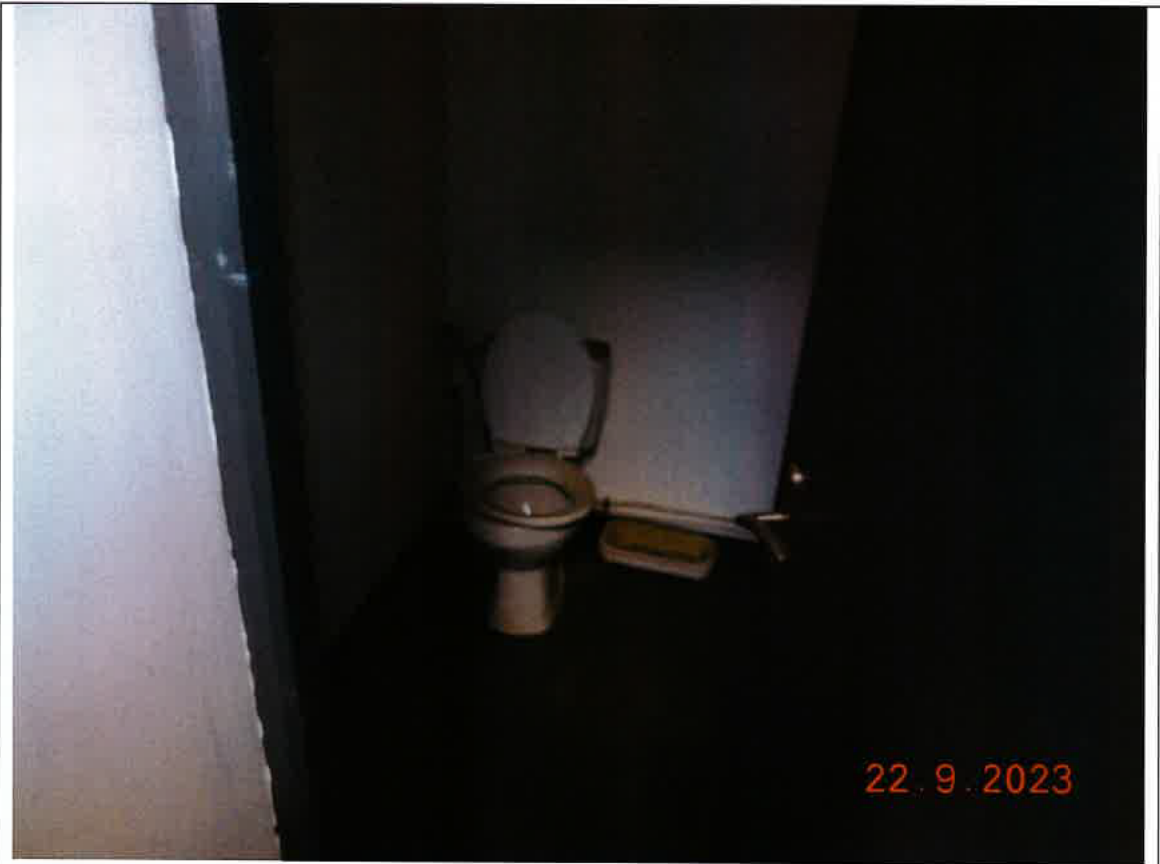
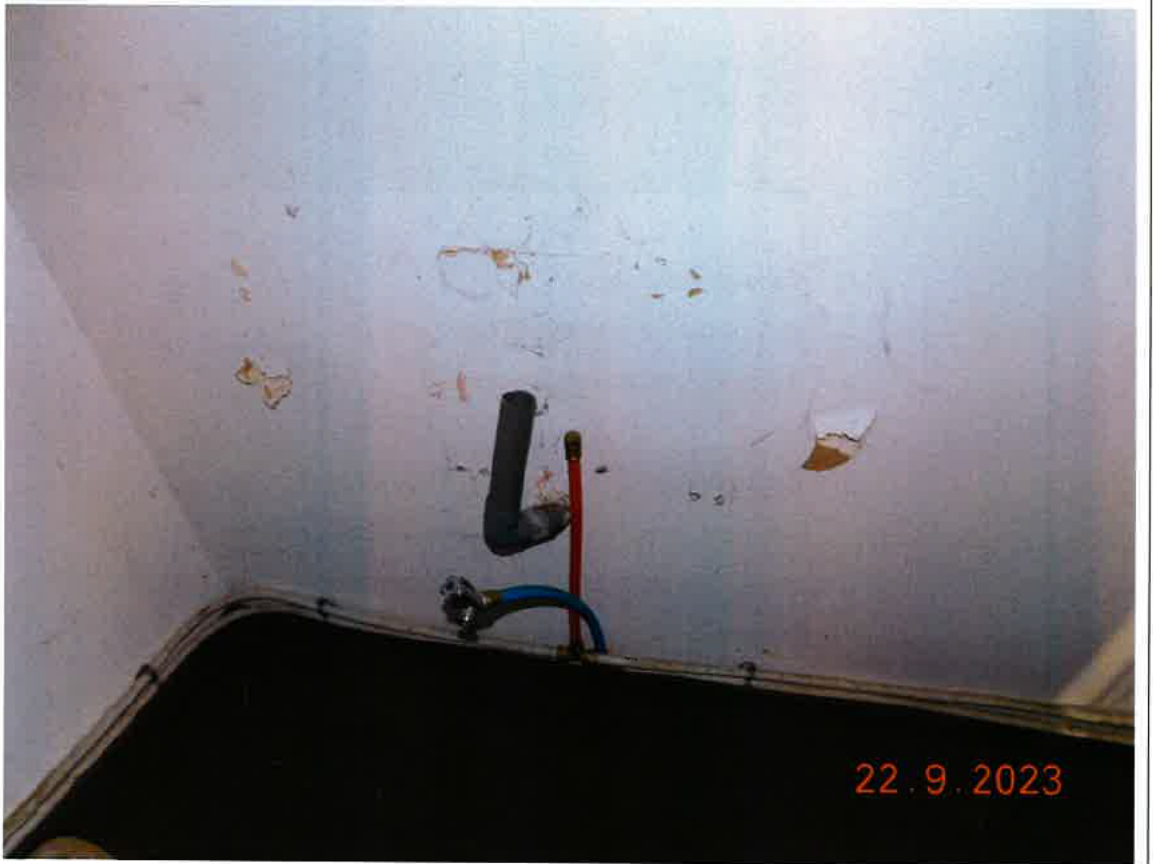
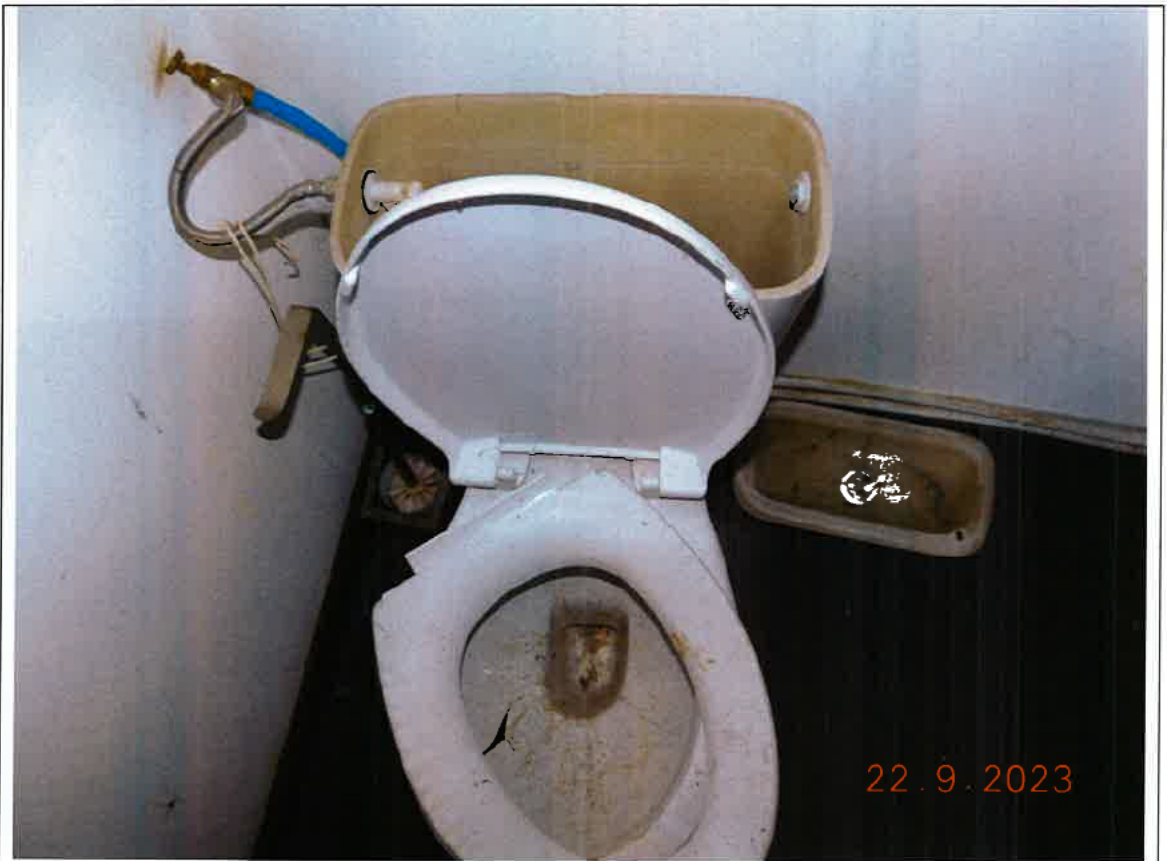
Cabinet d'aisance :

Sol : parquet et plinthes en bois.

Parois murales et plafond : état brut.

Une porte de communication en bois en état passable.

Une arrivée d'eau prévue pour recevoir une vasque manquante à ce jour.

Un cabinet d'aisance simplement posé (sans être raccordé).

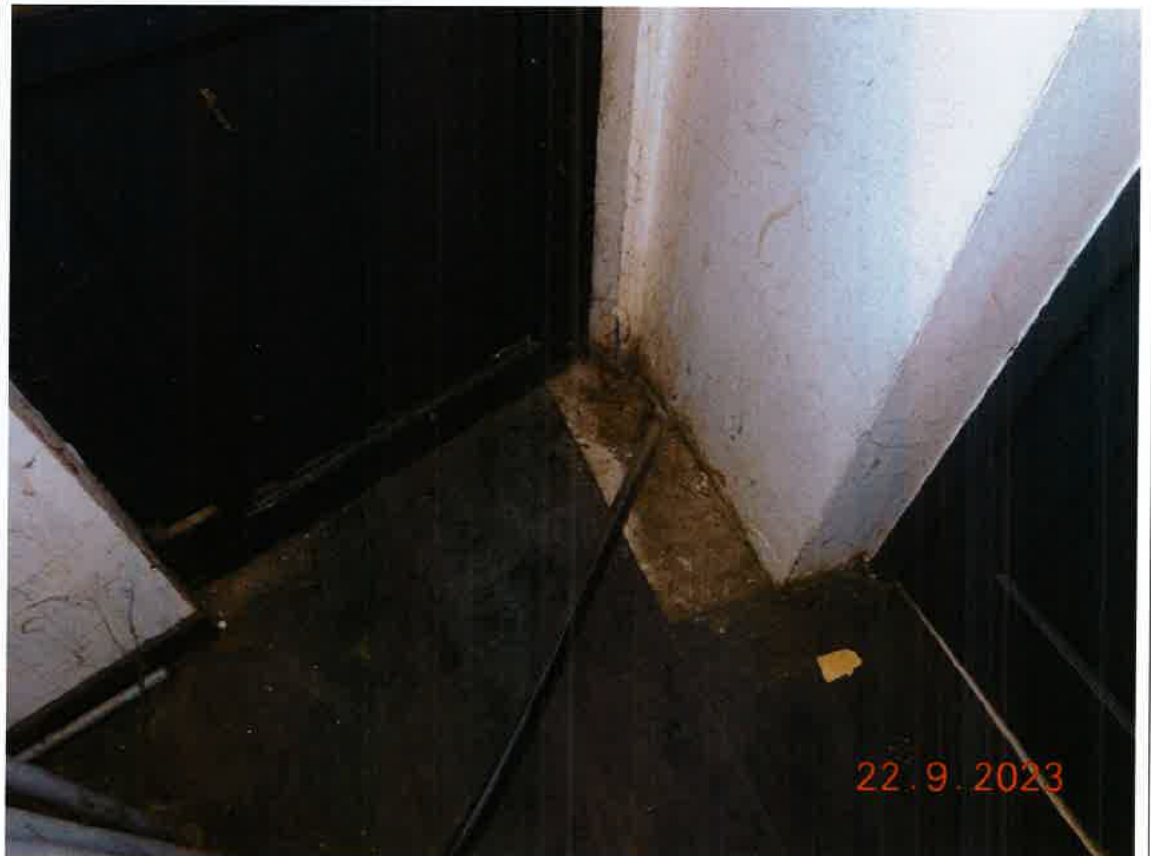
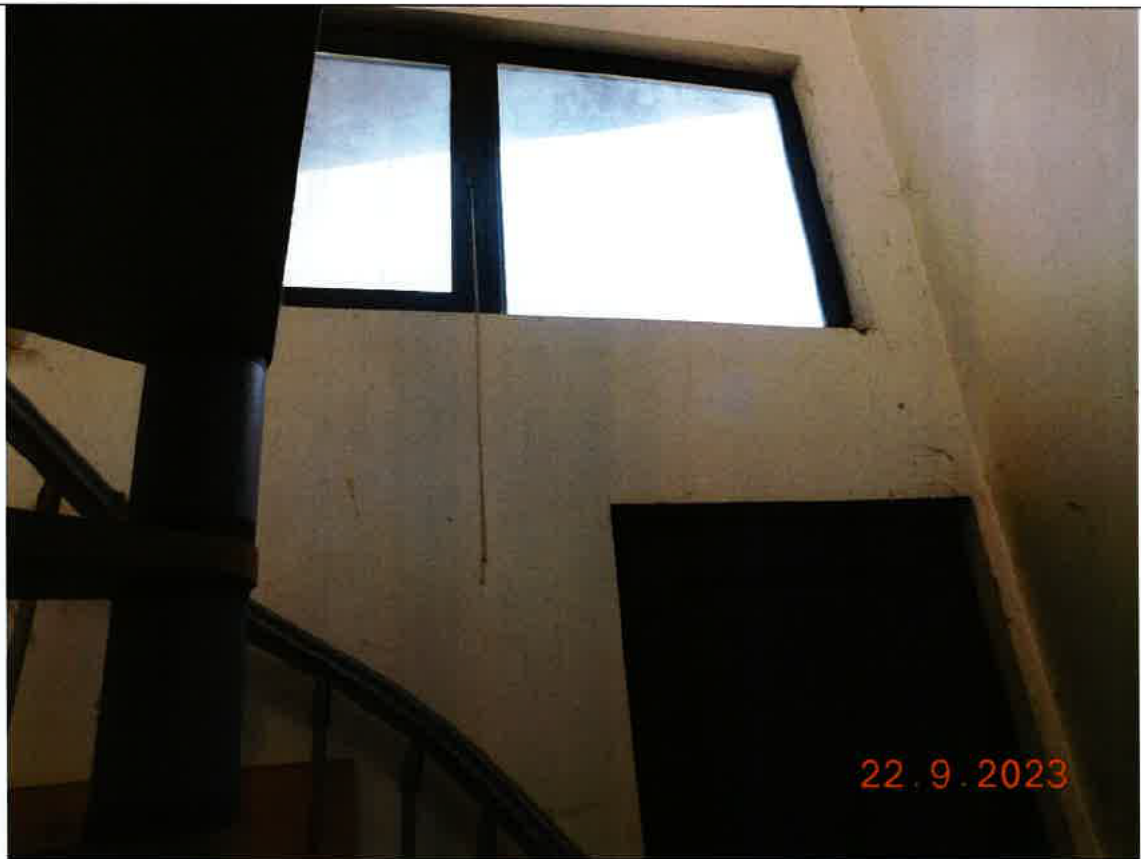
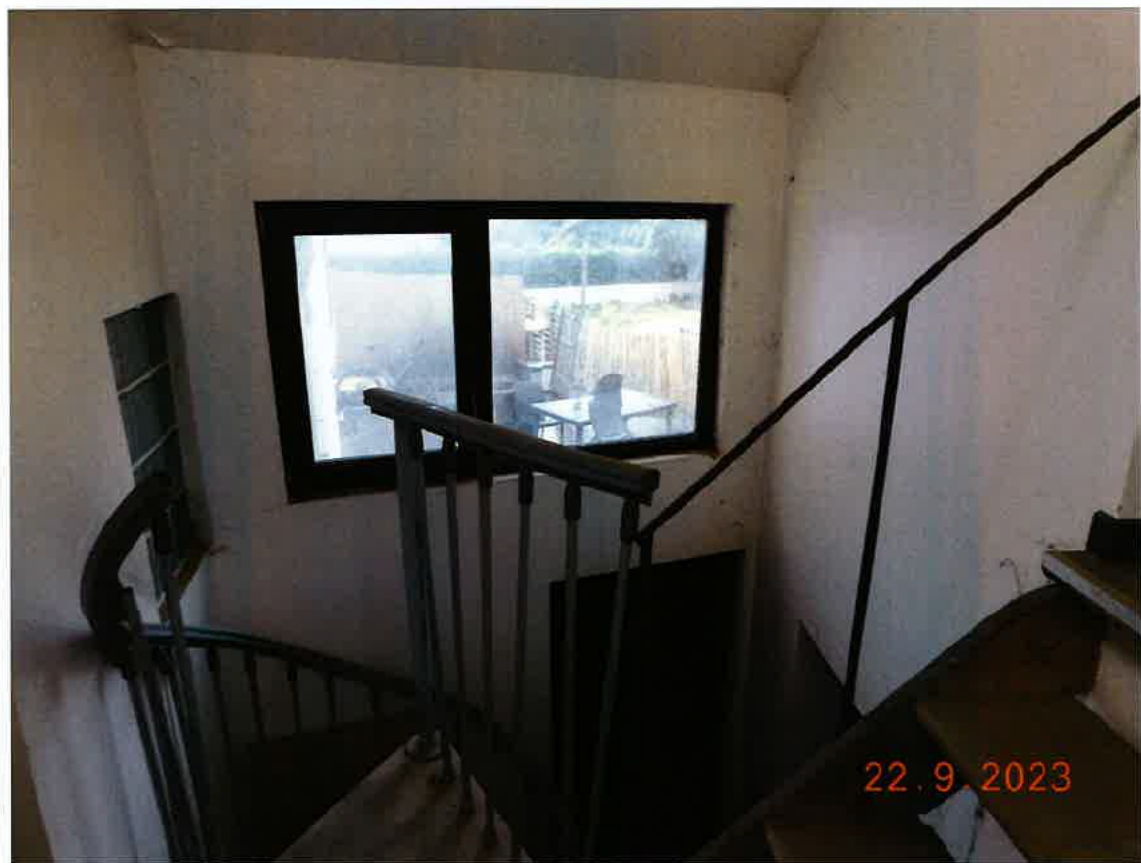
Devant l'escalier hélicoïdal, une découpe est visible devant la porte palière laissant passer une gaine.

L'escalier hélicoïdal n'est pas correctement fixé, branlant ce jour.

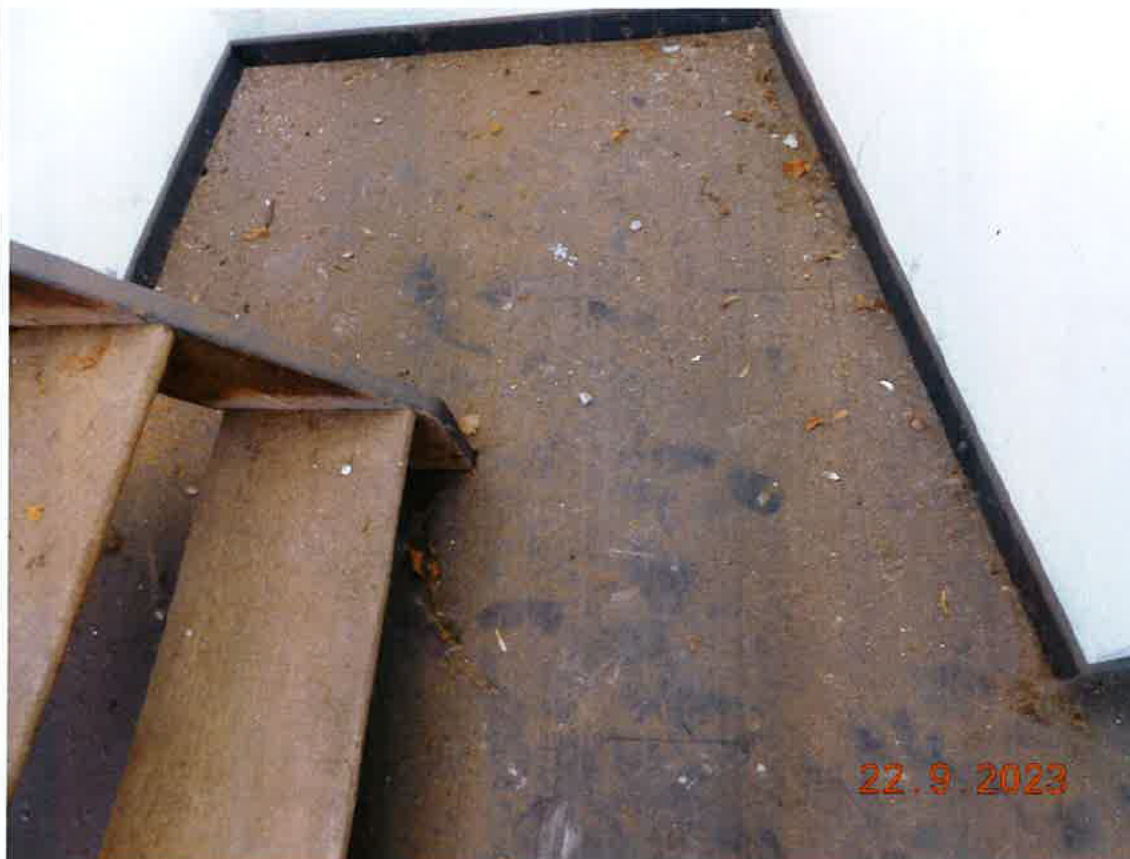
Palier :

La finition est inachevée sur ce palier.

Le jour est apparent.

A droite : une ouverture est condamnée par du parpaing.

Dans la cage d'escalier : un jour condamné par des pavés de verre (dans le sens de la verticalité 3 x 4).

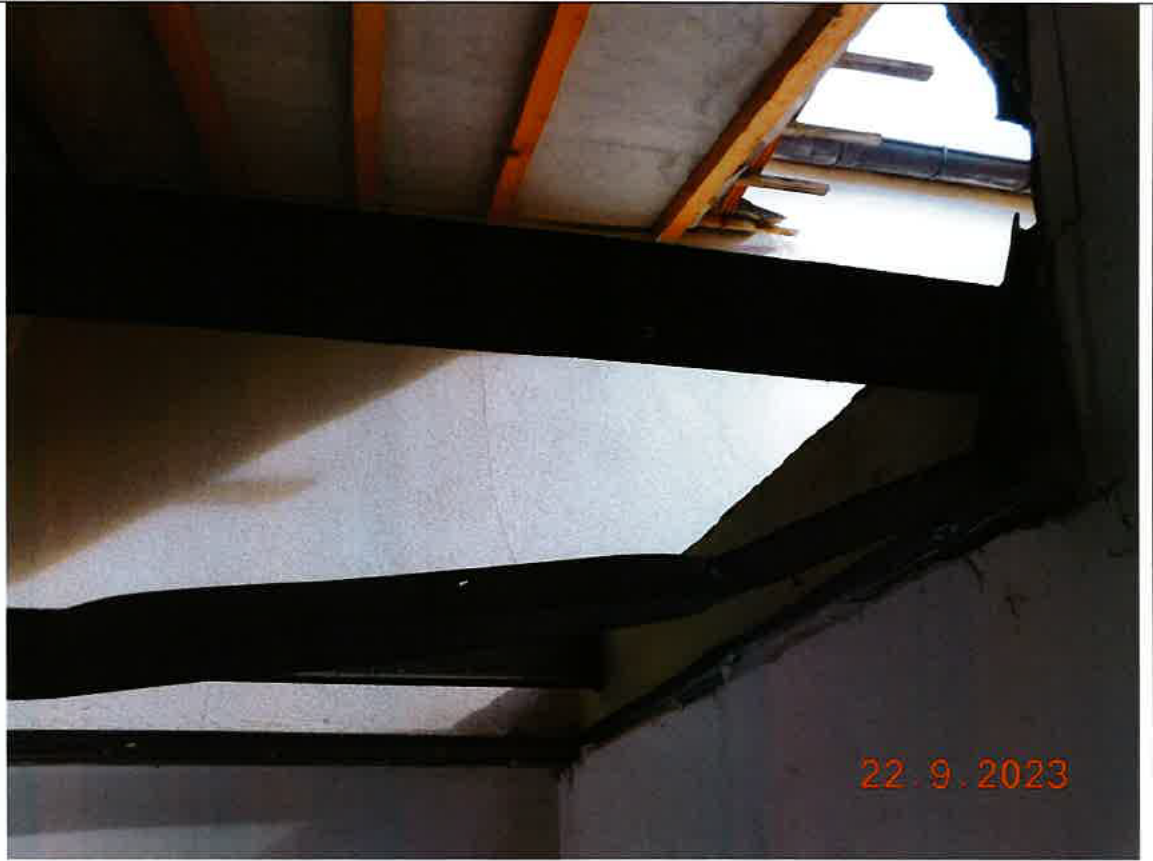
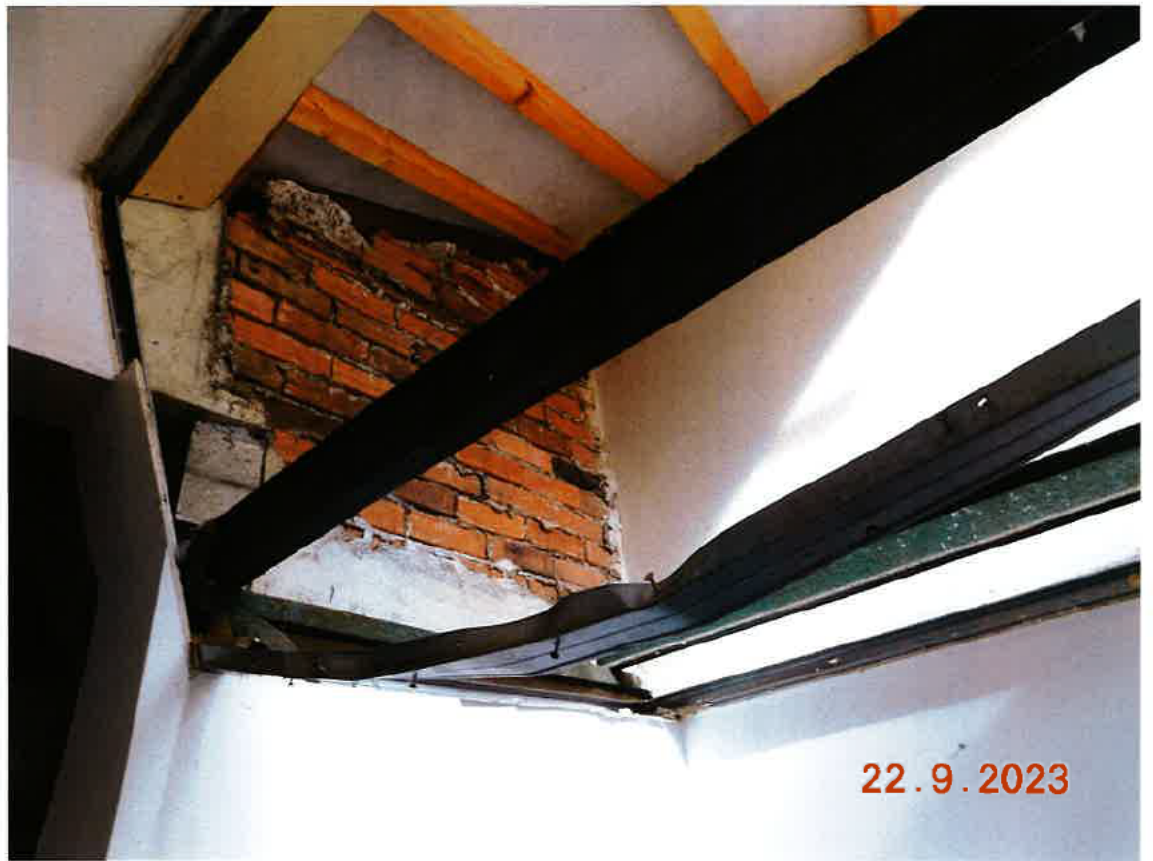
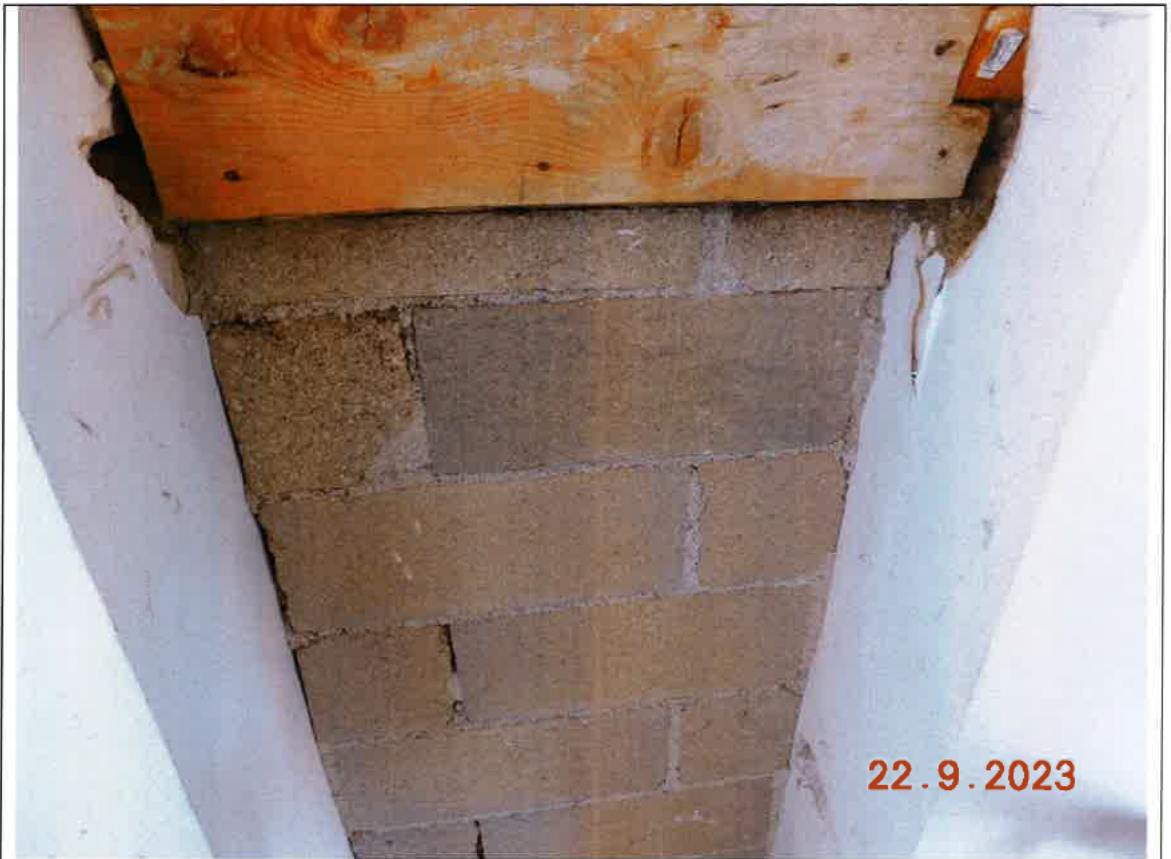
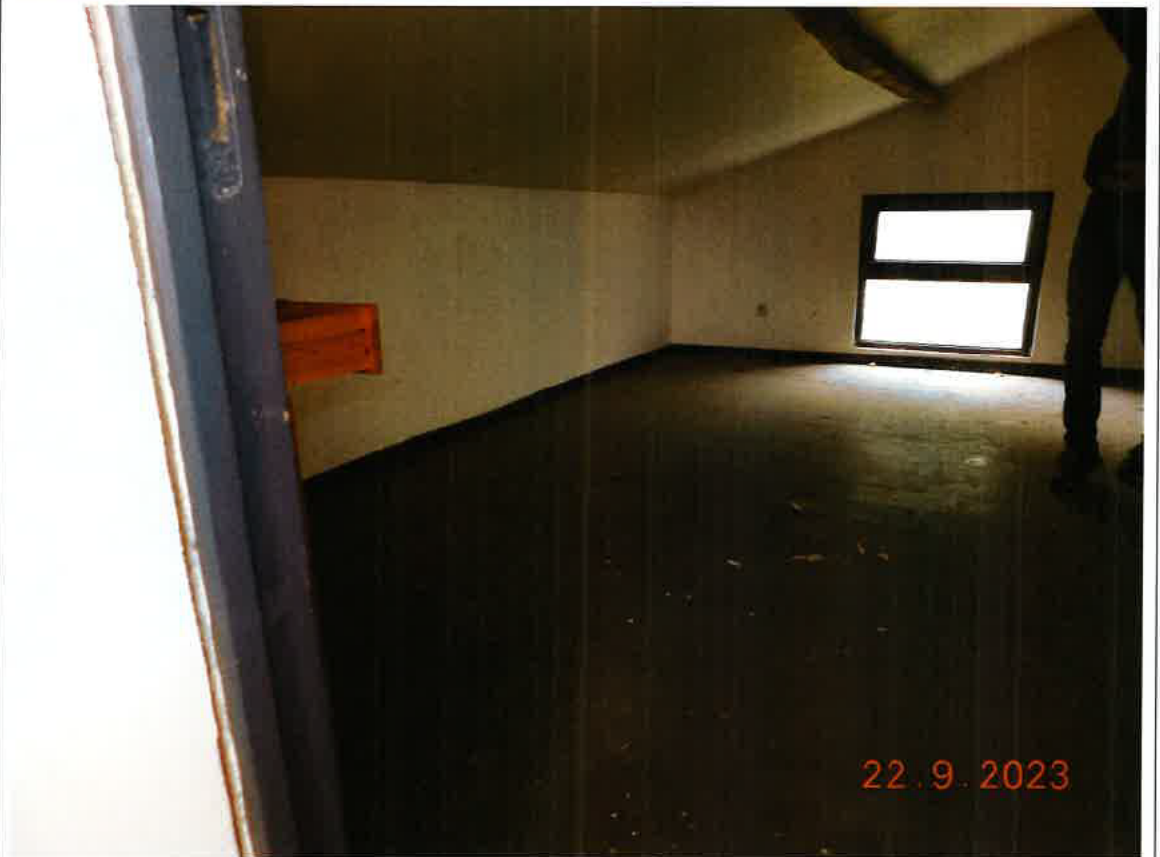
Un escalier en bois permet d'accéder dans la **chambre** :

Une poutre fissurée et déformée est présente au centre avec un léger affaissement visible.

Un coffrage contenant 3 fusibles.

Une vitre dans le sens de l'horizontalité sous laquelle se trouve une imposte, encadrement bois, intérieur vitré double vitrage.
