PROCES-VERBAL DE DESCRIPTION

**L'AN DEUX MILLE VINGT-TROIS
ET LE DOUZE SEPTEMBRE**

Me suis rendu ce jour, **mardi 12 septembre 2023**, à NOGENT SUR MARNE (94130) 3 Rue André Pontier

Les lots n°27 et 28 correspondent à deux appartements situés au troisième étage d'un immeuble de type R+4. Ils se situent dans le bâtiment A, soit sur Rue André Pontier.

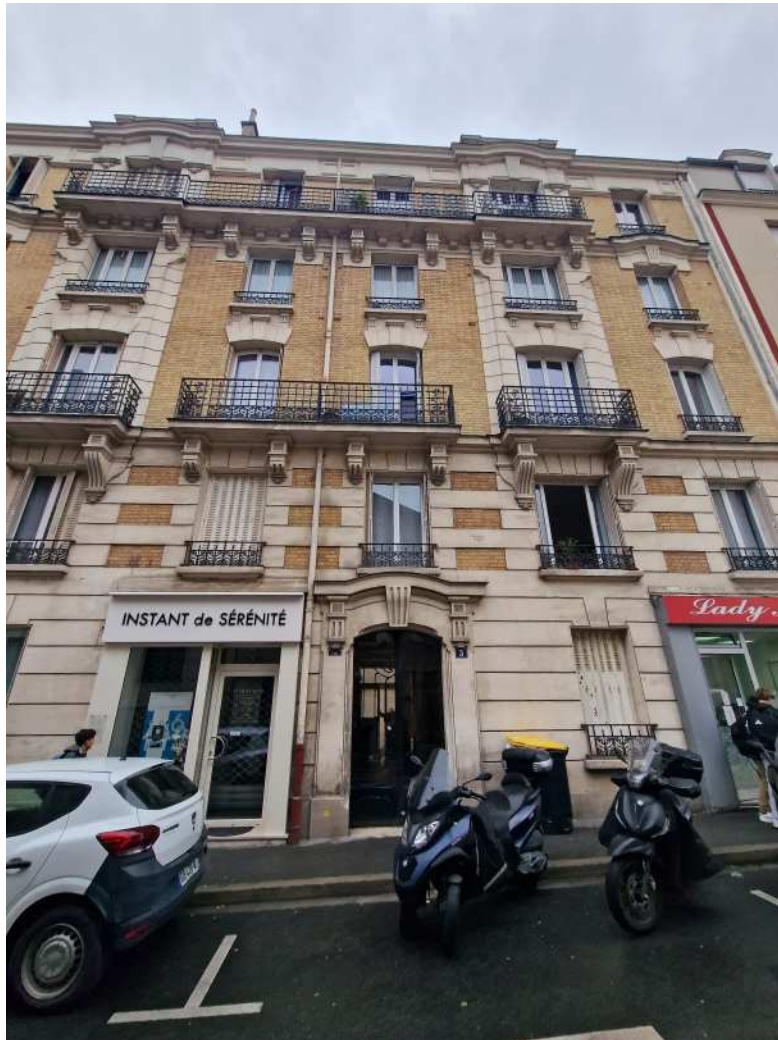
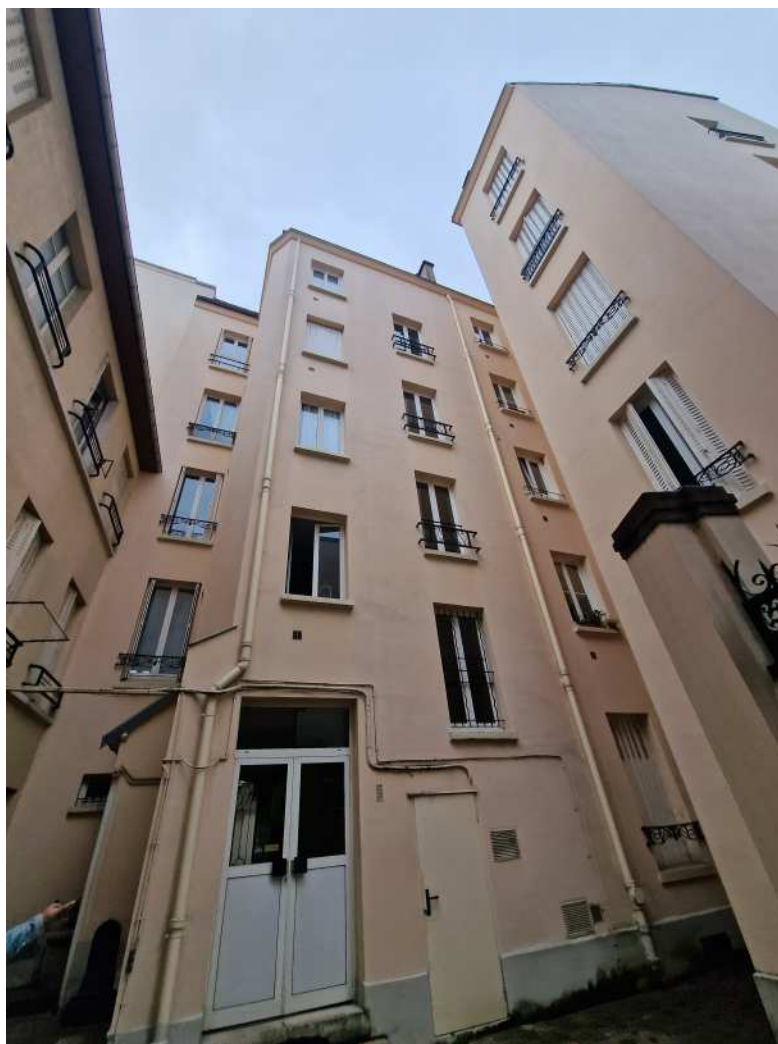
(Photographies n°1 et 2 pour une vue d'ensemble de l'immeuble)

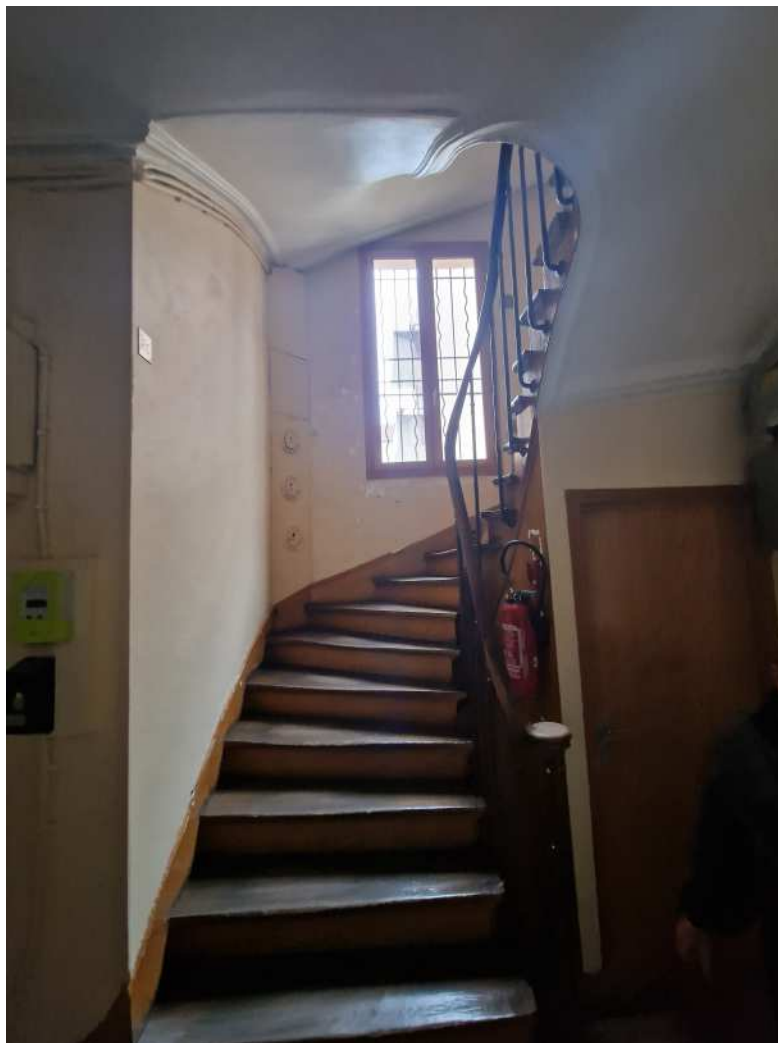
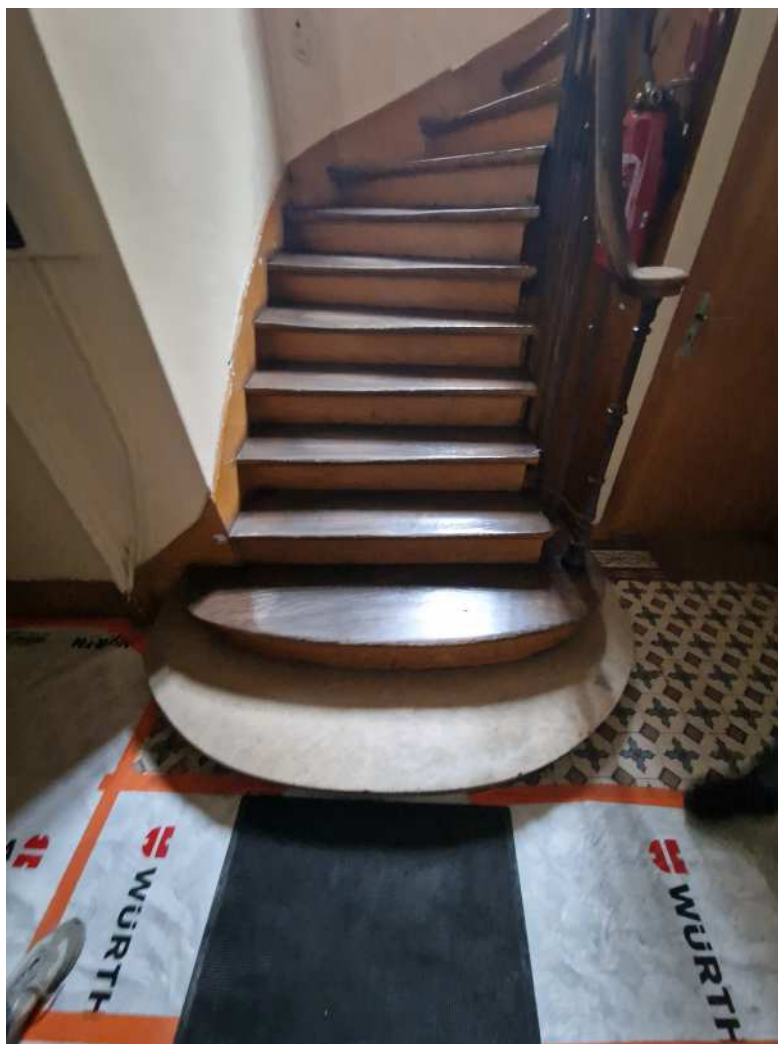
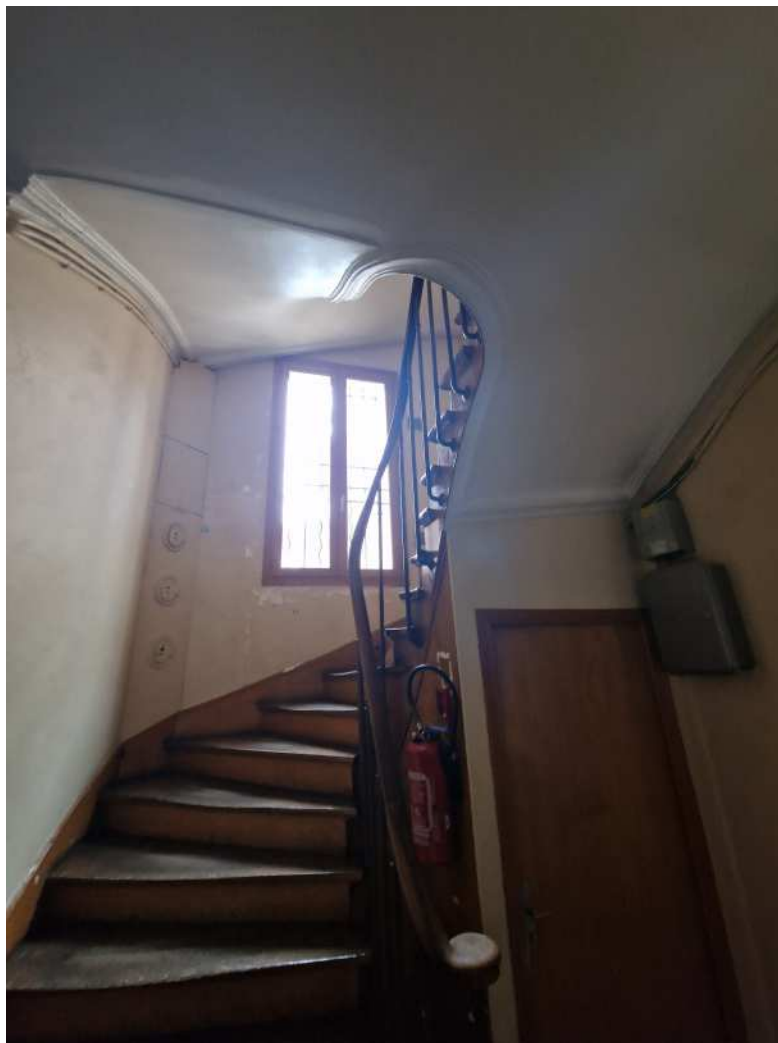
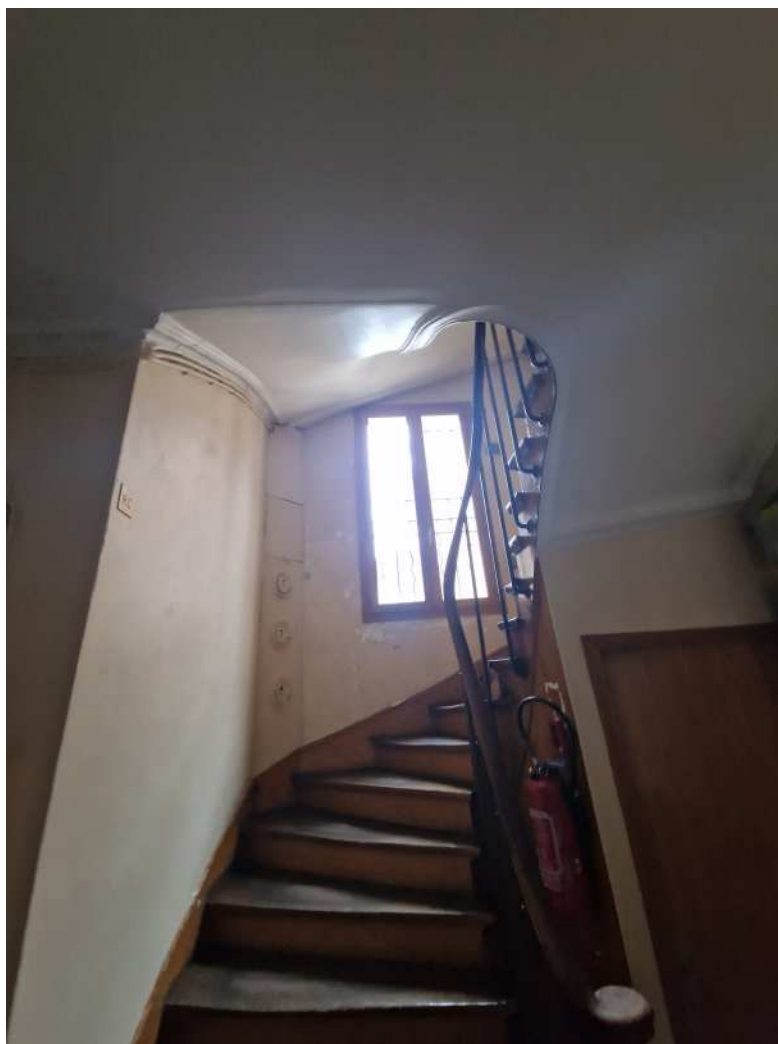
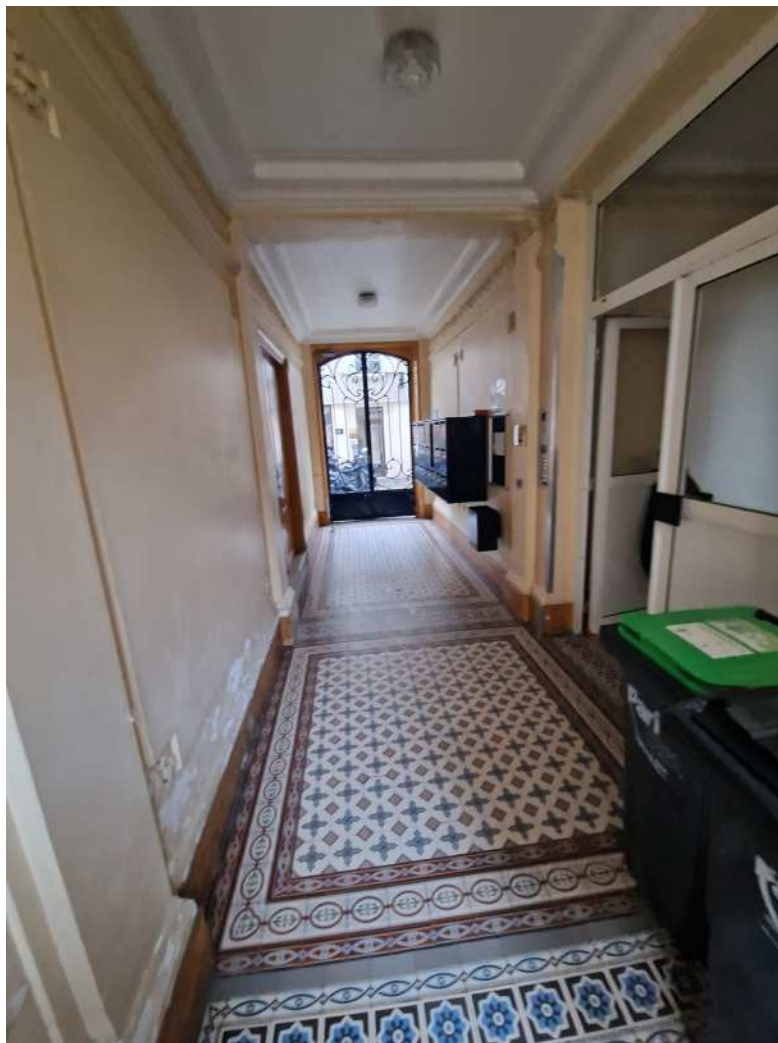
Les parties communes de l'immeuble sont en état d'usage. Dans le hall d'accès à la copropriété depuis la rue André Pontier, le sol est revêtu d'un dallage de type carreaux de ciment en état d'usage.

Les murs, toutes faces confondues, sont revêtus d'une peinture de couleur claire d'aspect défraîchi.

Les différents étages de l'immeuble sont desservis par un escalier composé de marches et contremarches en bois en état d'usage.

Le mur situé à gauche de la montée d'escalier est revêtu d'un entoilage de fibre de verre revêtu d'une peinture de couleur claire d'aspect défraîchi et qui présente des éraflures et traces de frottement éparses.

(Photographies n°3 à 7)

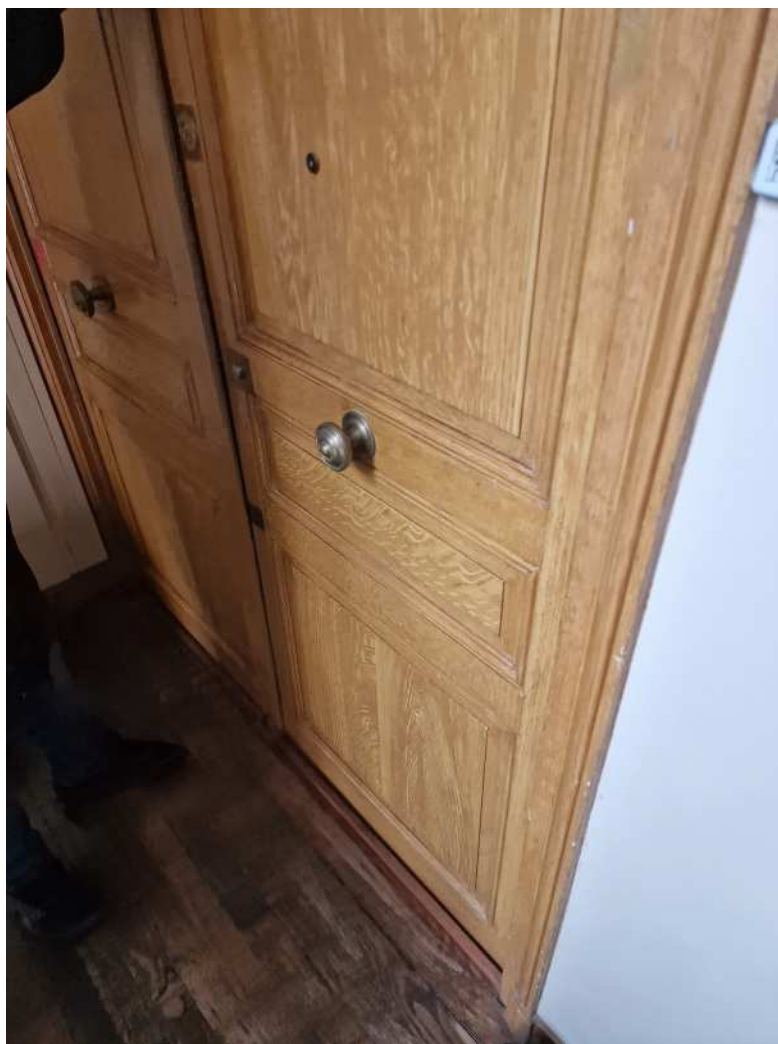
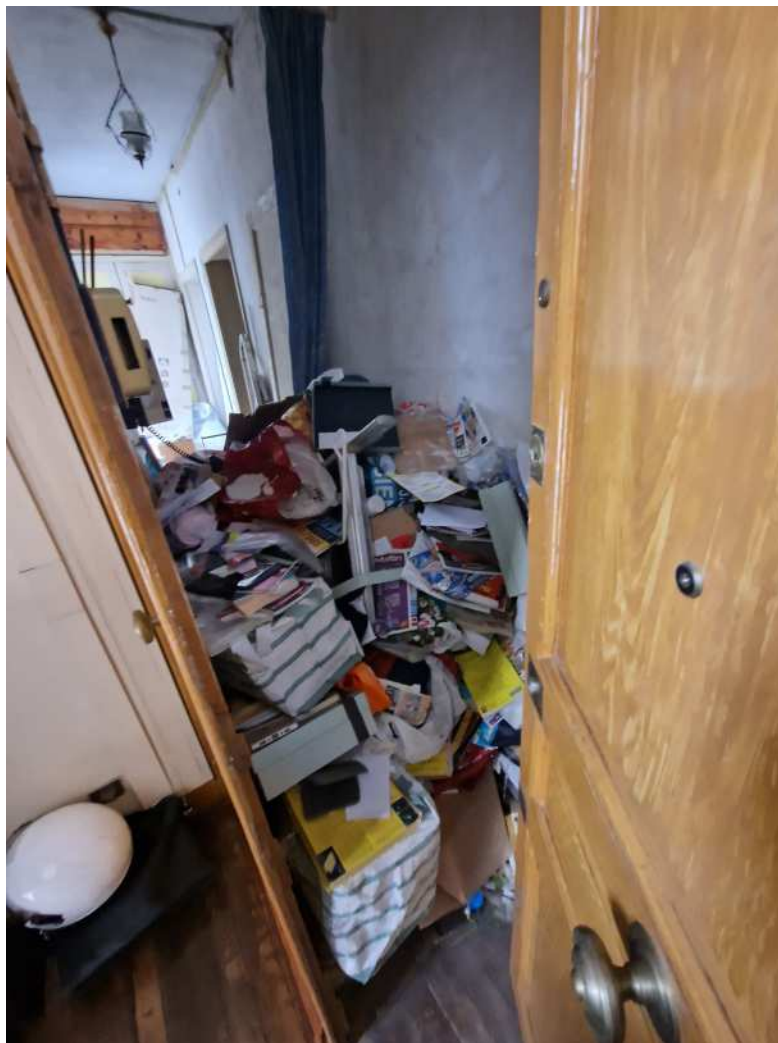
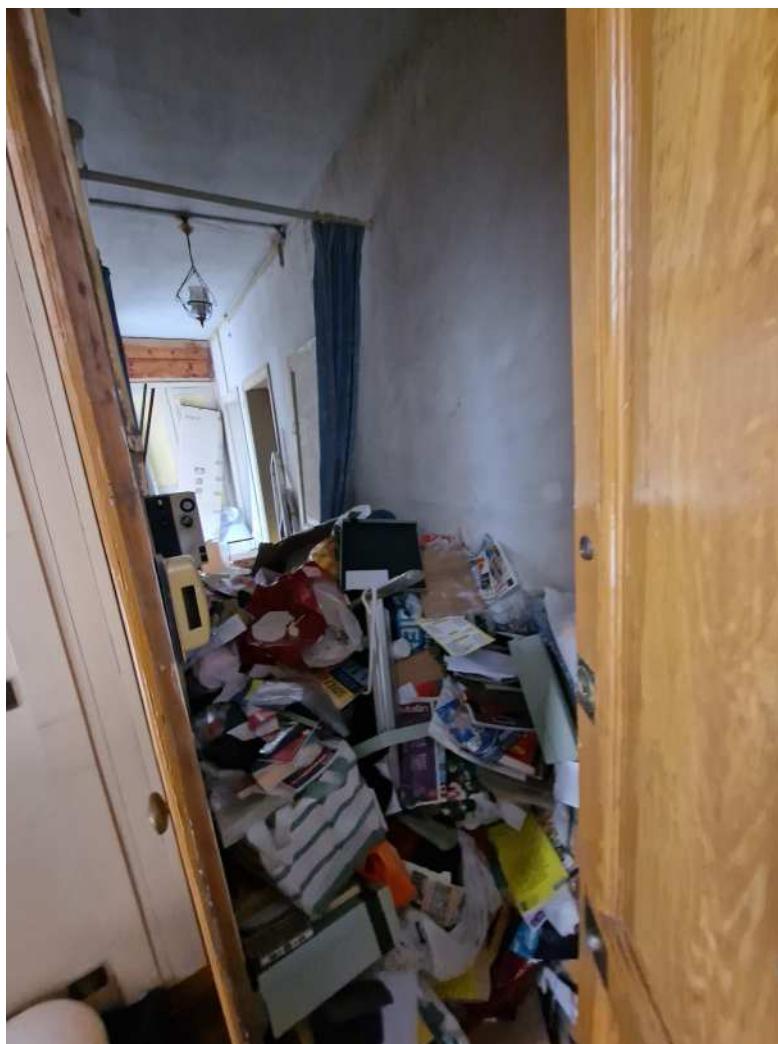
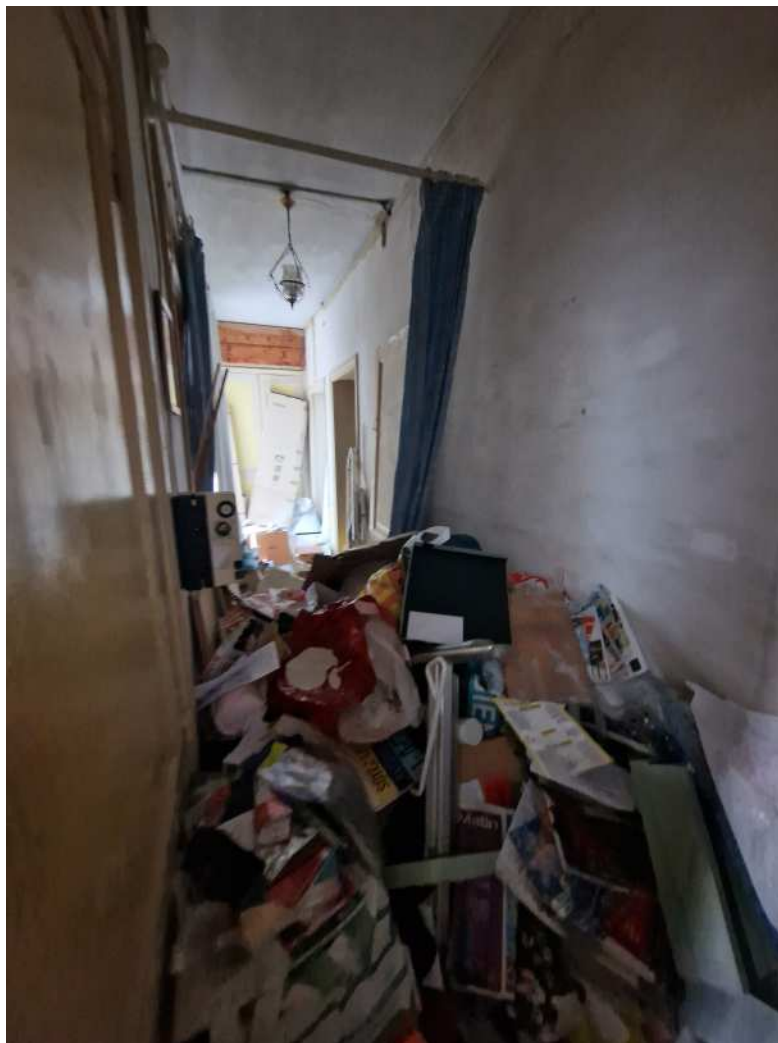
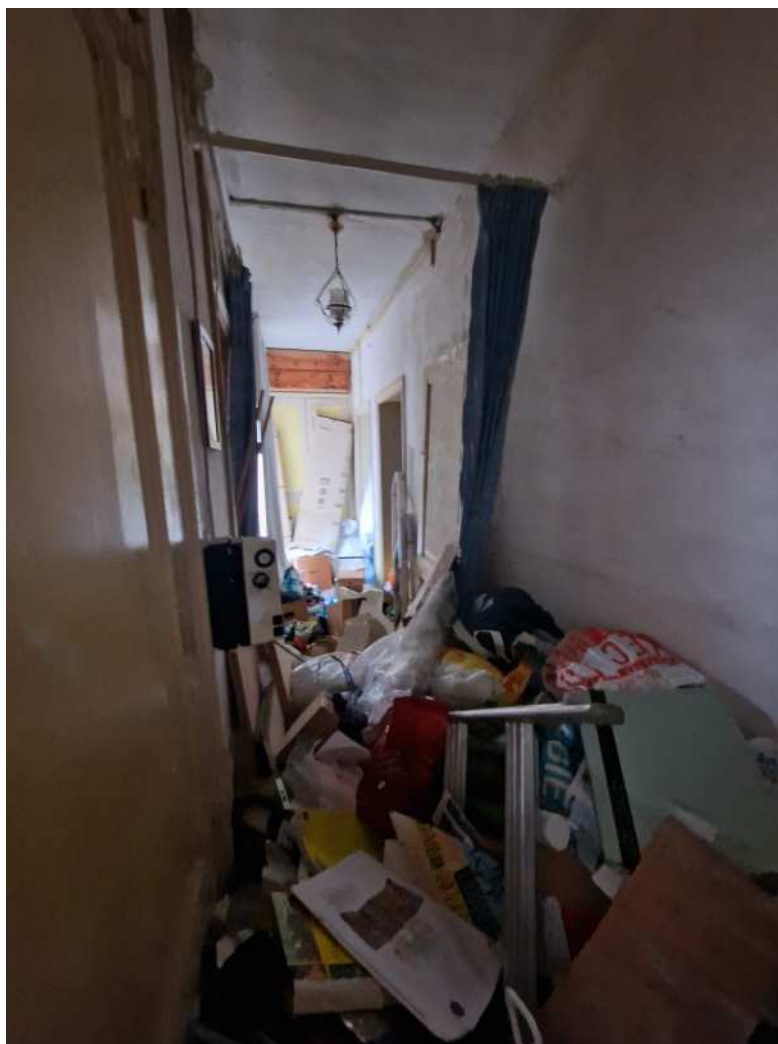
Après avoir franchi la porte palière, on accède à un couloir dont le sol est revêtu d'un parquet à lames dites « à l'anglaise ». Les murs, de même que le plafond sont revêtus d'un enduit dépourvu de peinture de finition.

(Photographies n°8 à 12)

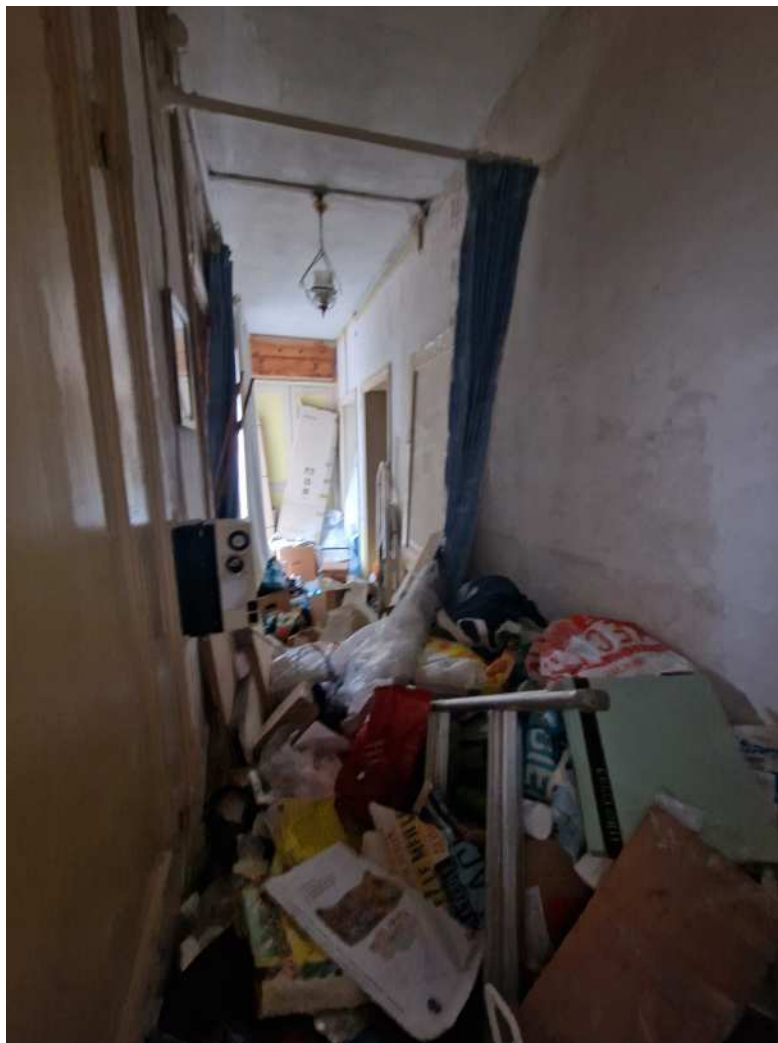
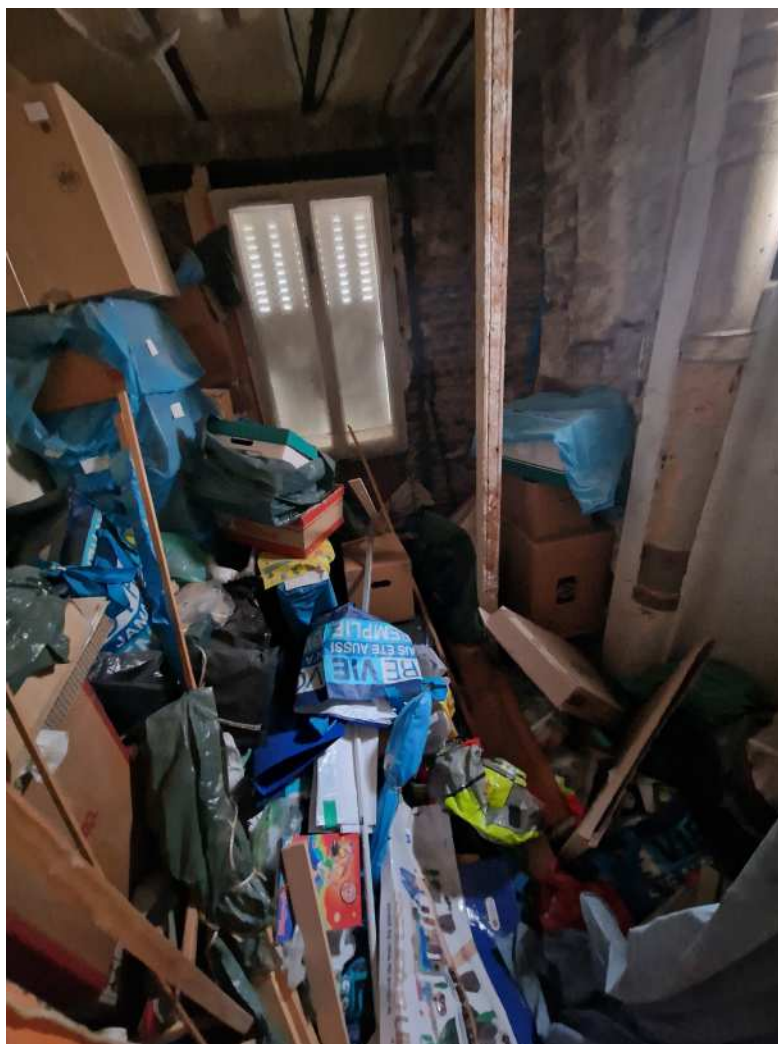
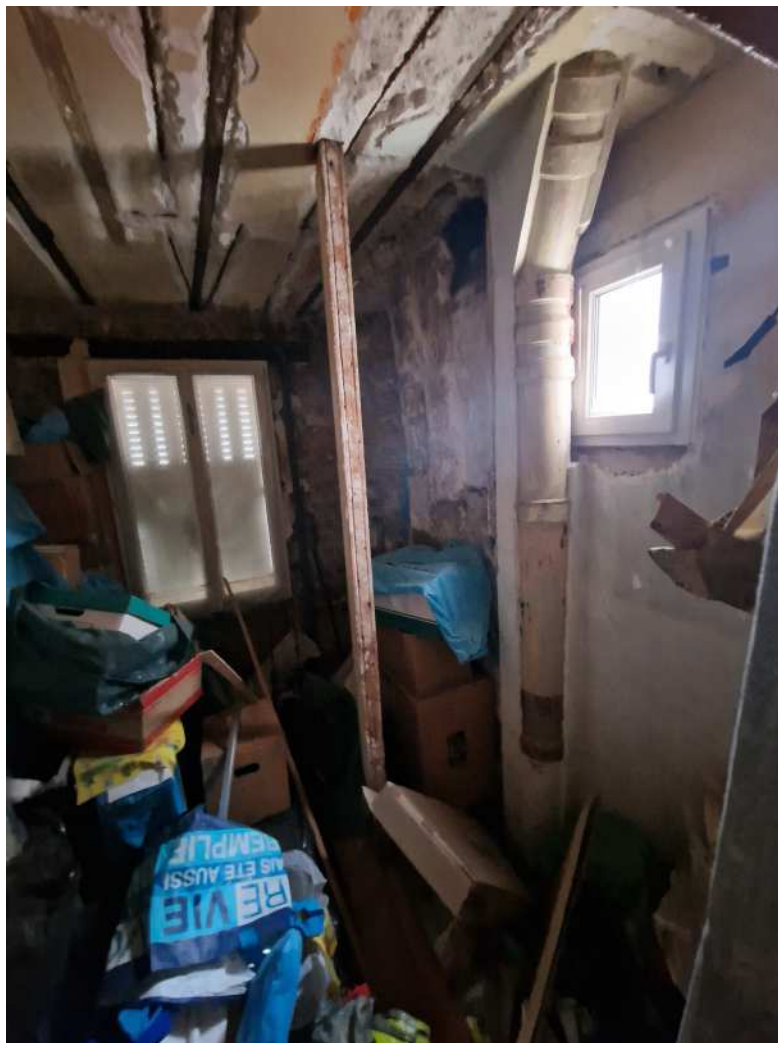
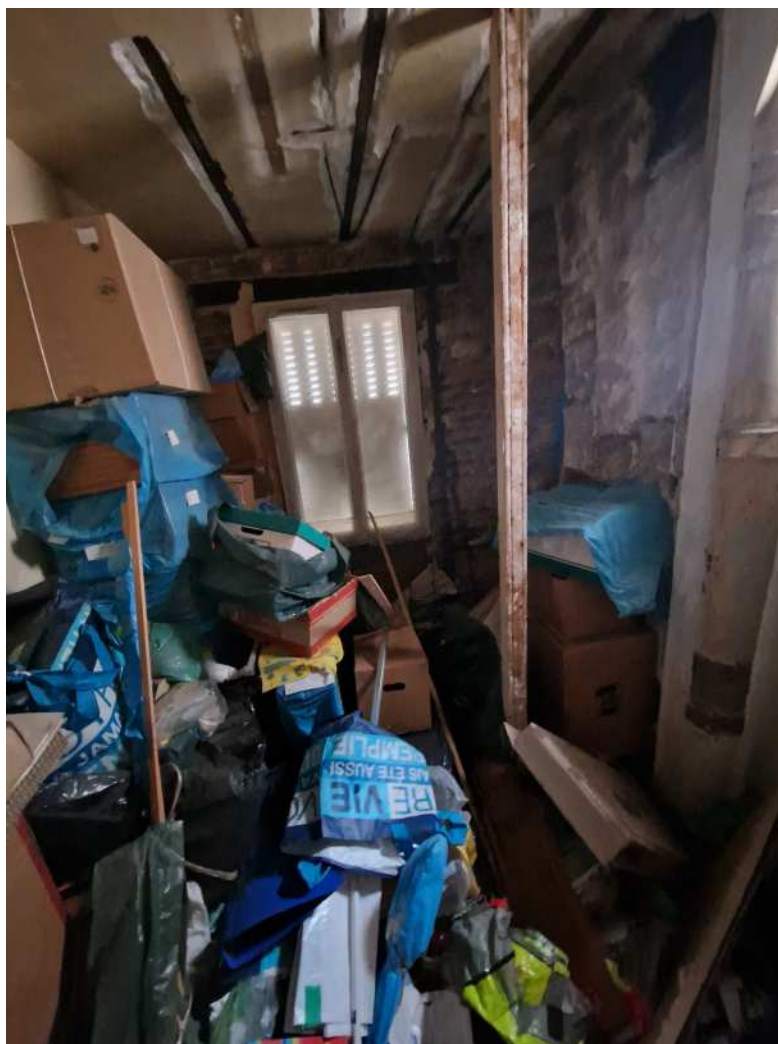
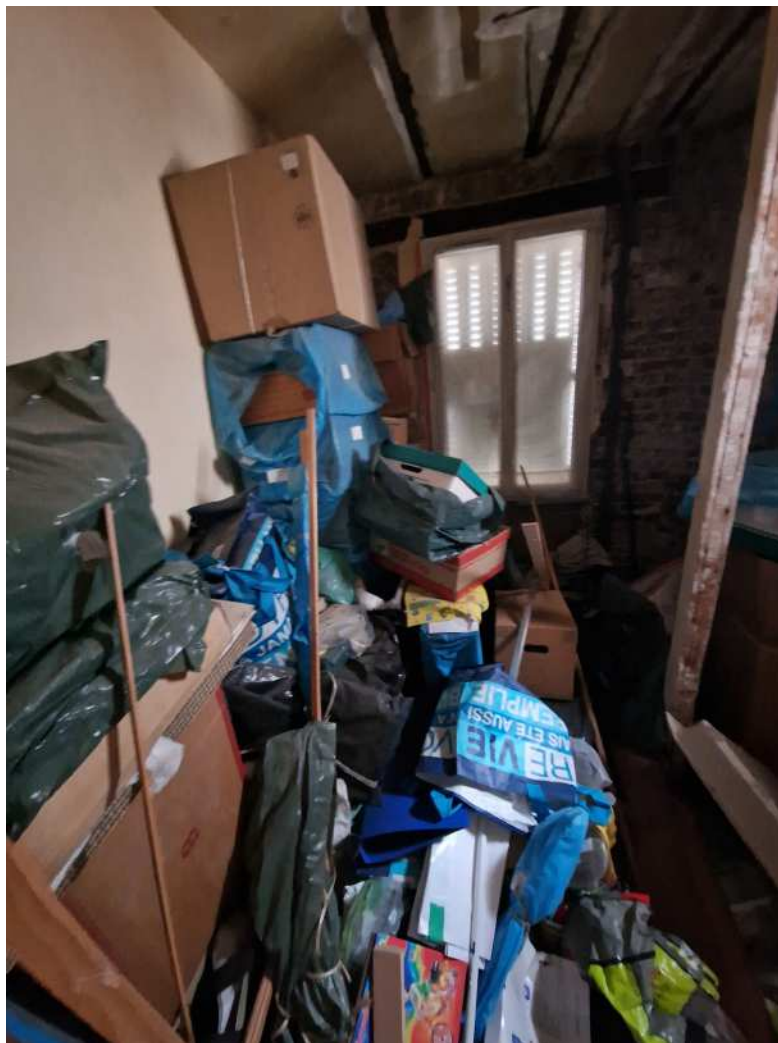
Au fond à gauche du couloir, se trouve une première pièce semblant faire office de cuisine dont les murs ont partiellement été piochés. Au plafond, les poutrelles métalliques de structure de plancher sont visibles.

(Photographies n°13 à 17)

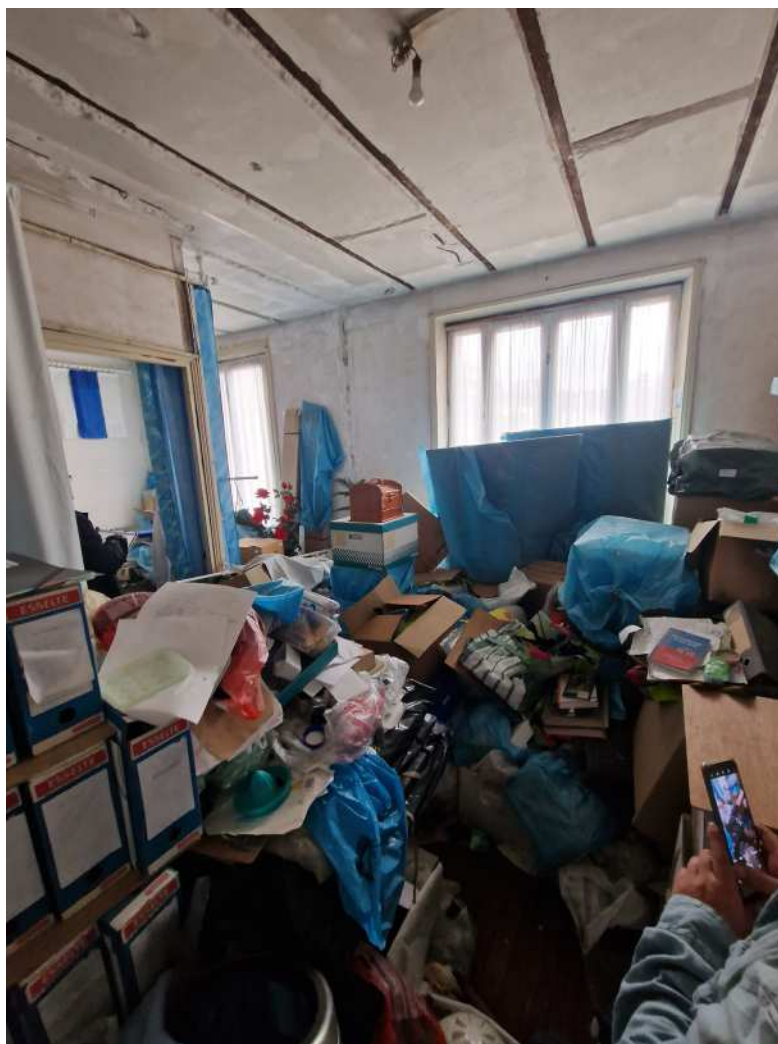
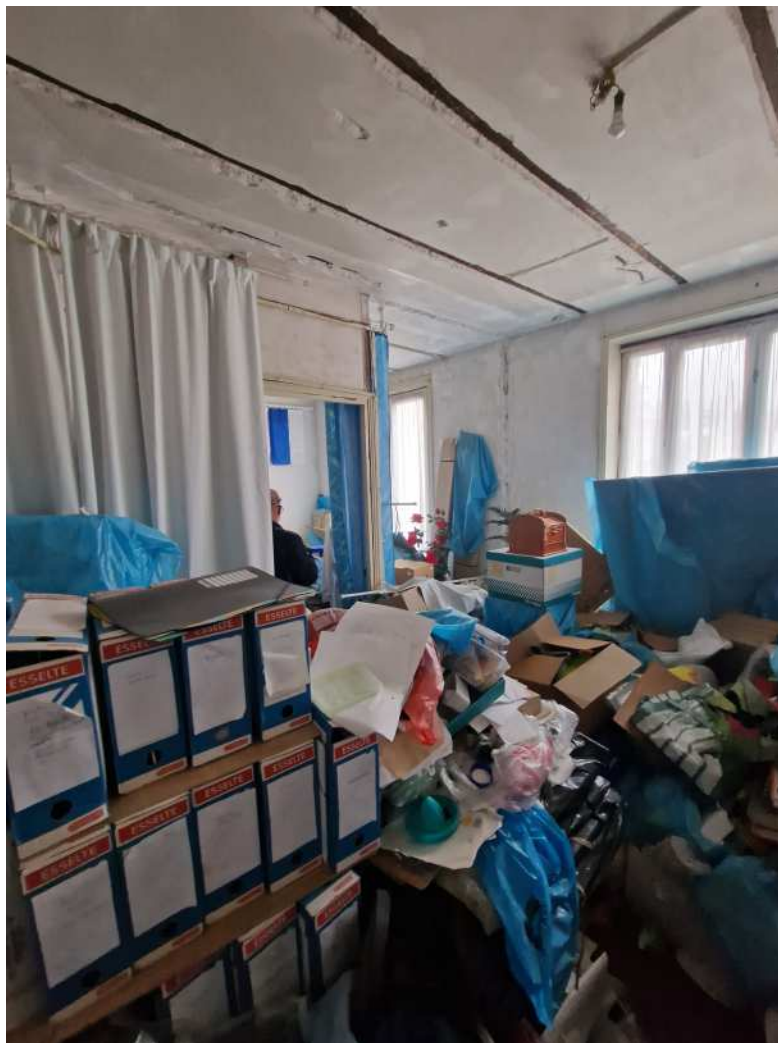
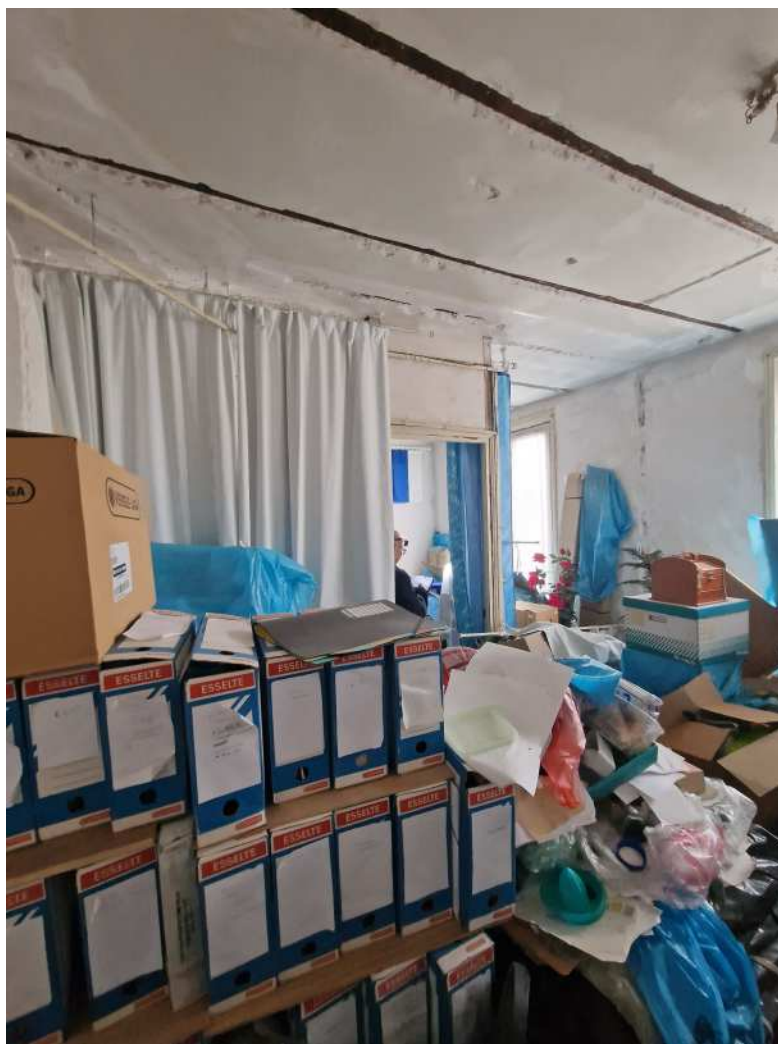
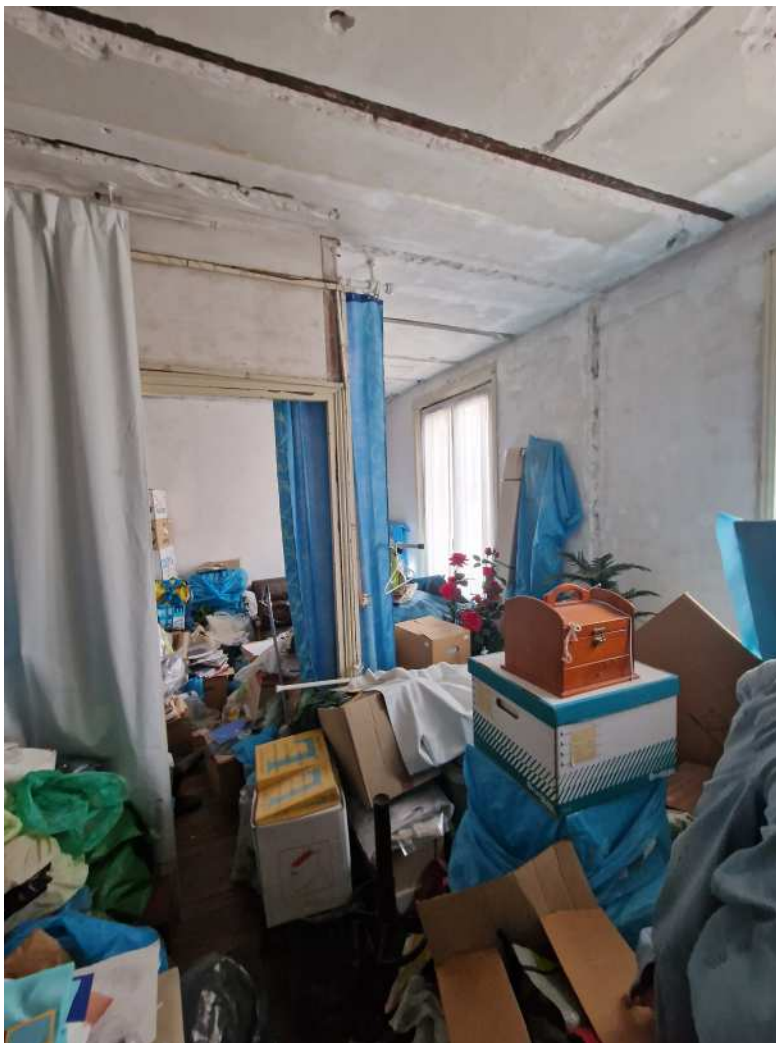
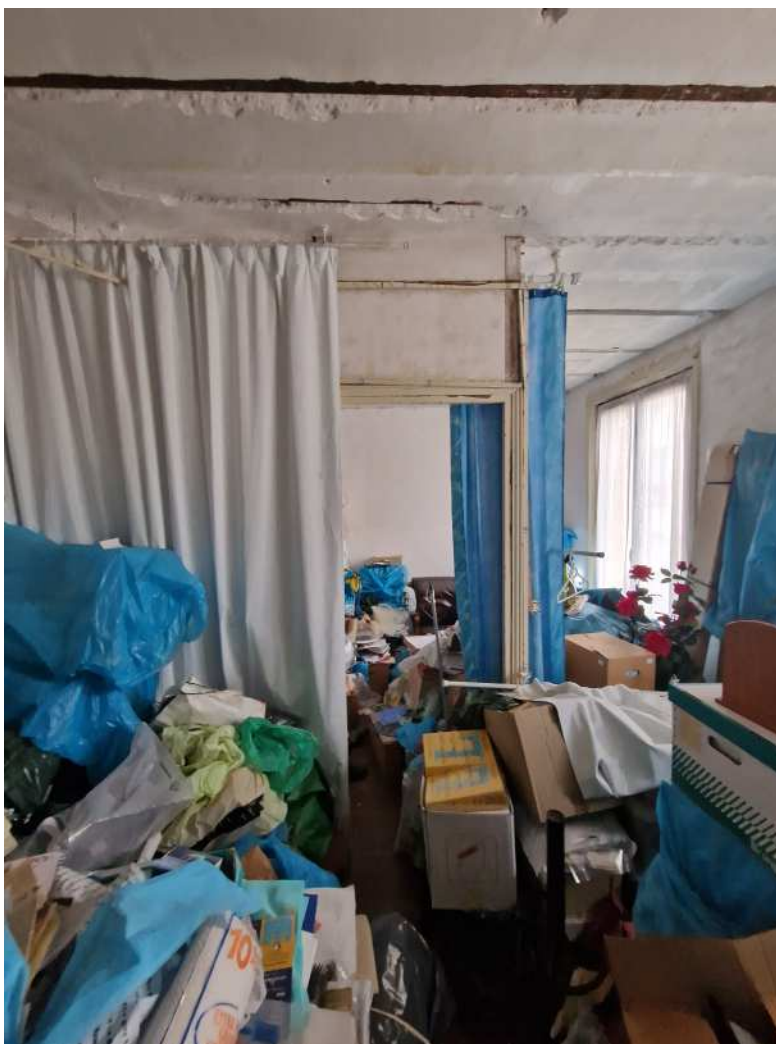
Au fond à droite du couloir d'entrée, se trouve une grande pièce, manifestement issue de la réunion de deux anciens espaces distincts, un vestige de chambranle de porte permettant le passage entre les deux anciens espaces étant toujours en place.

Les murs, de même que le plafond sont revêtus d'un enduit dépourvu de peinture de finition.

Au plafond, les poutrelles de structure métallique du plancher sont visibles.

(Photographies n°18 à 22)

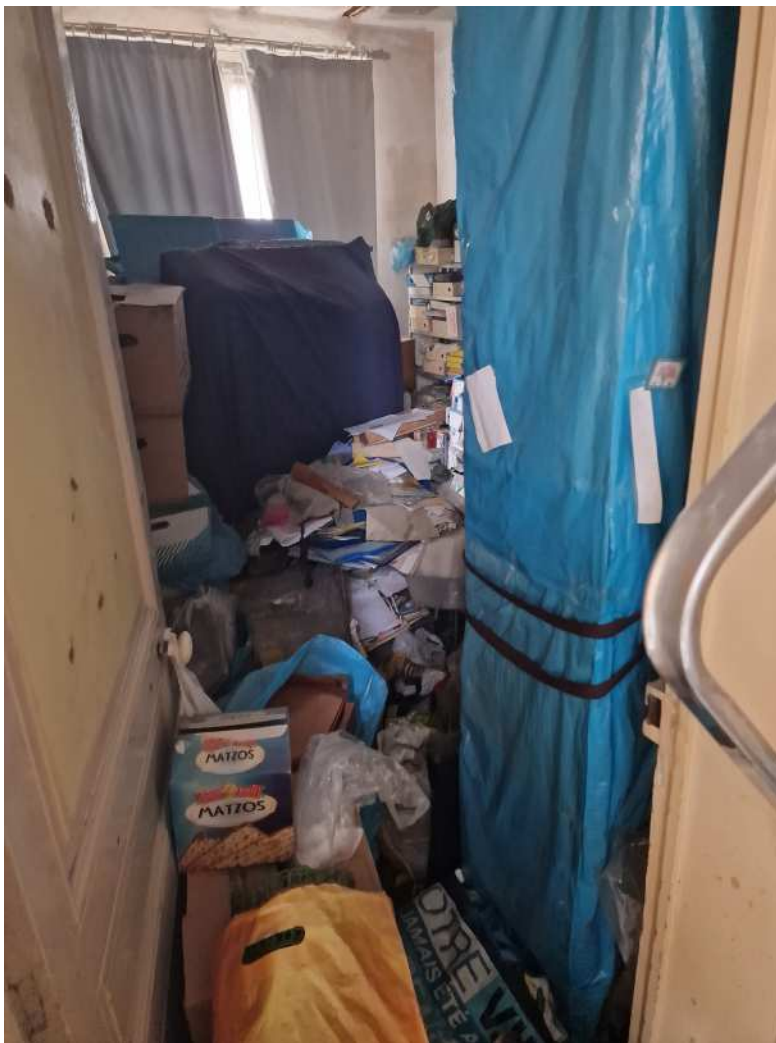
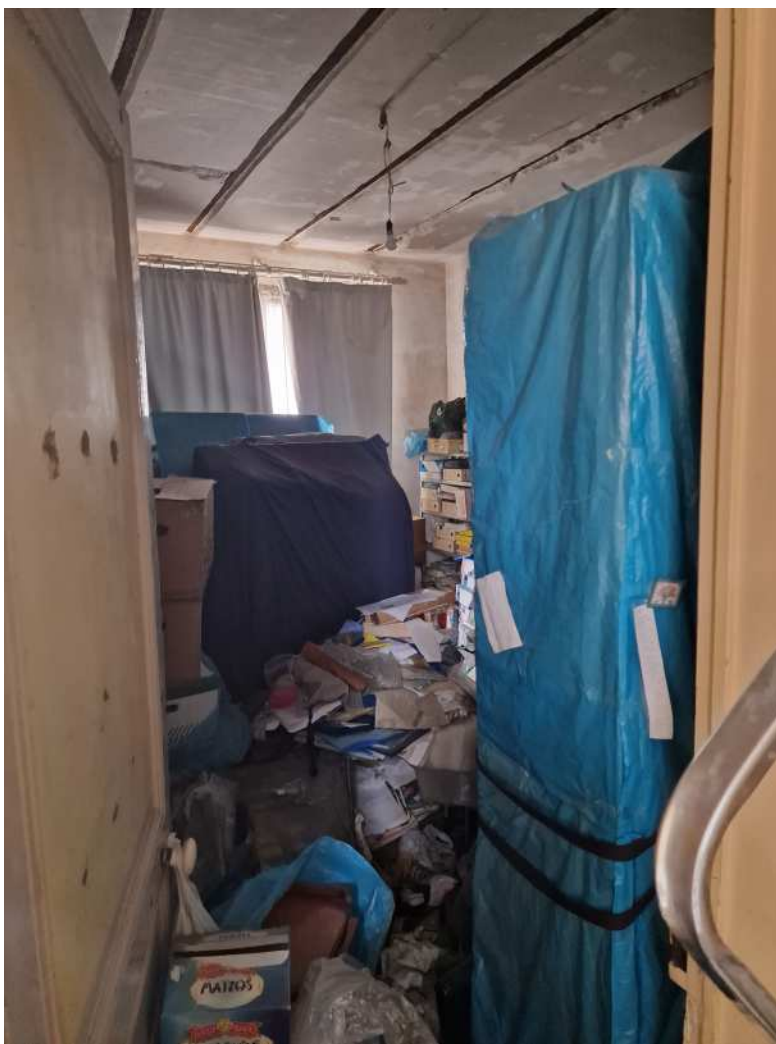
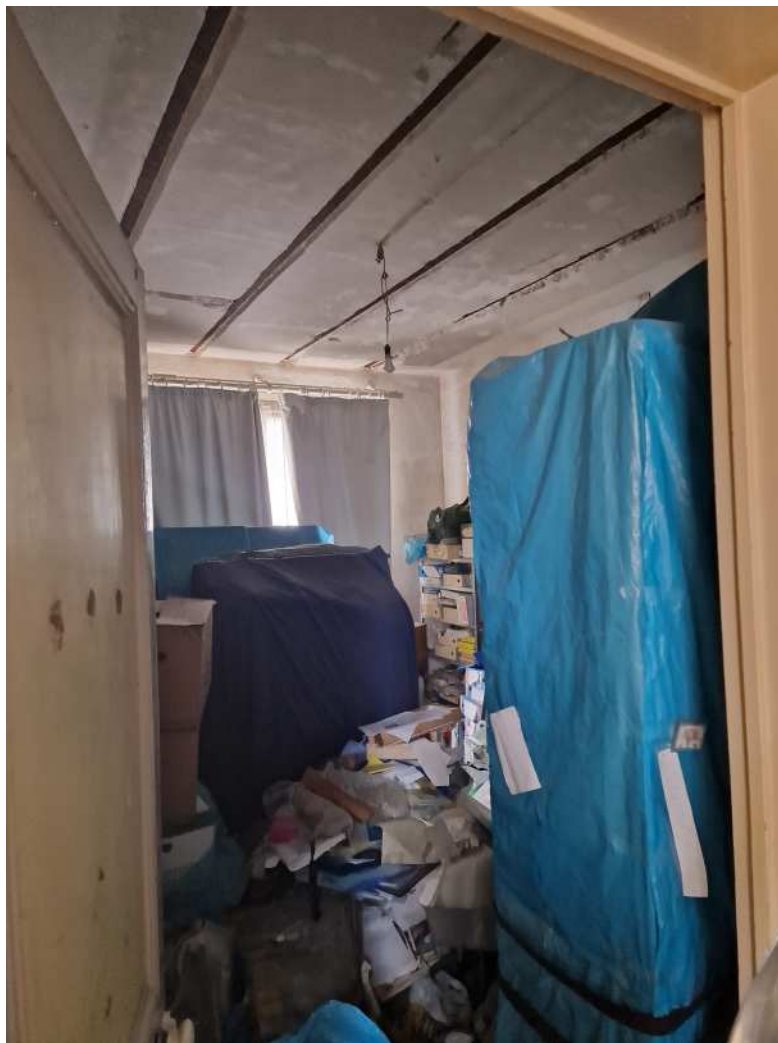
Sur la droite, se trouve une première chambre dont les murs, toutes faces confondues, sont revêtus d'un enduit dépourvu de revêtement de finition.

Au plafond, les poutrelles de structure métallique du plancher sont visibles.

(Photographies n°23 à 25)

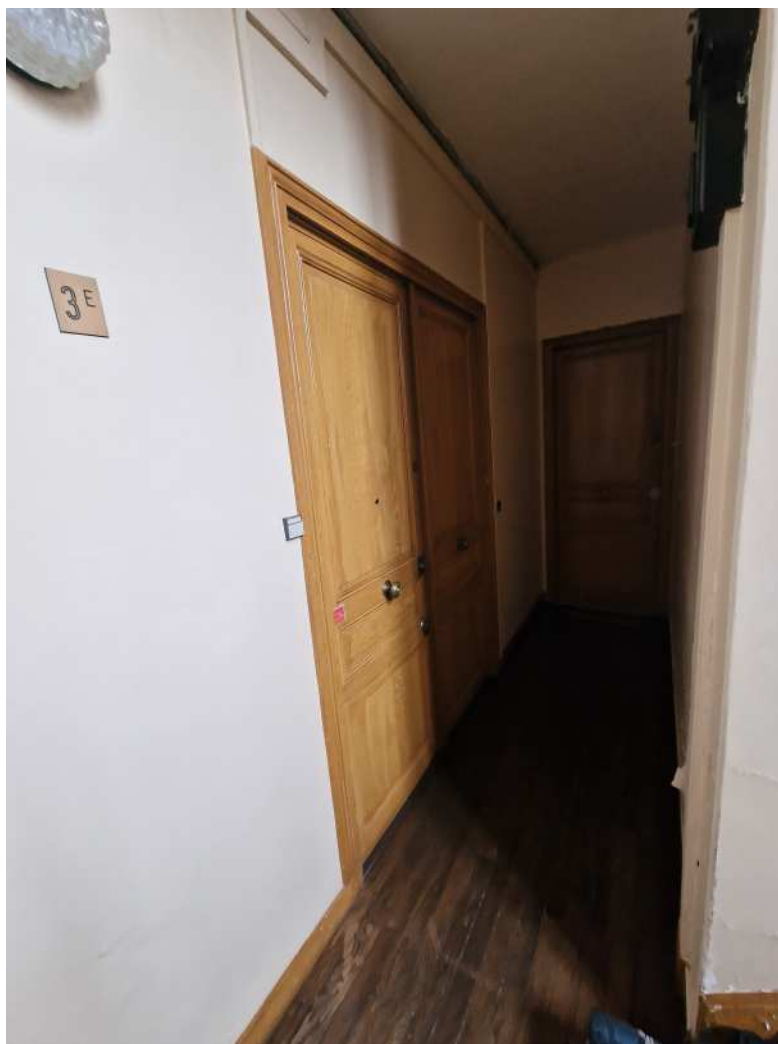
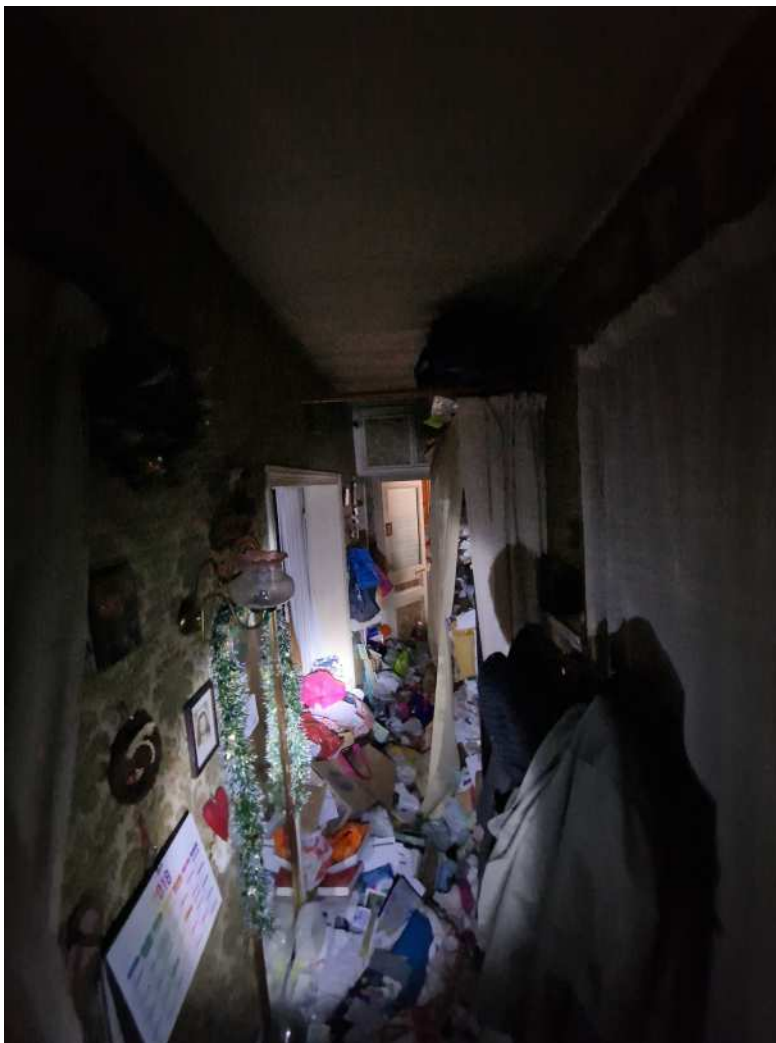
A l'arrière de la porte palière, se trouve un couloir d'entrée dont les murs, toutes faces confondues, sont revêtus d'une tapisserie de facture ancienne.

La peinture de couleur claire apposée au plafond est d'aspect défraîchi.

(Photographies n°26 et 27)
