PROCES-VERBAL DE DESCRIPTION

**L'AN DEUX MILLE VINGT-TROIS
ET LE DOUZE SEPTEMBRE**

Me suis rendu ce jour, **mardi 12 septembre 2023**, à NOGENT SUR MARNE (94130) 3 Rue André Pontier

Les lots n°27 et 28 correspondent à deux appartements situés au troisième étage d'un immeuble de type R+4. Ils se situent dans le bâtiment A, soit sur Rue André Pontier.

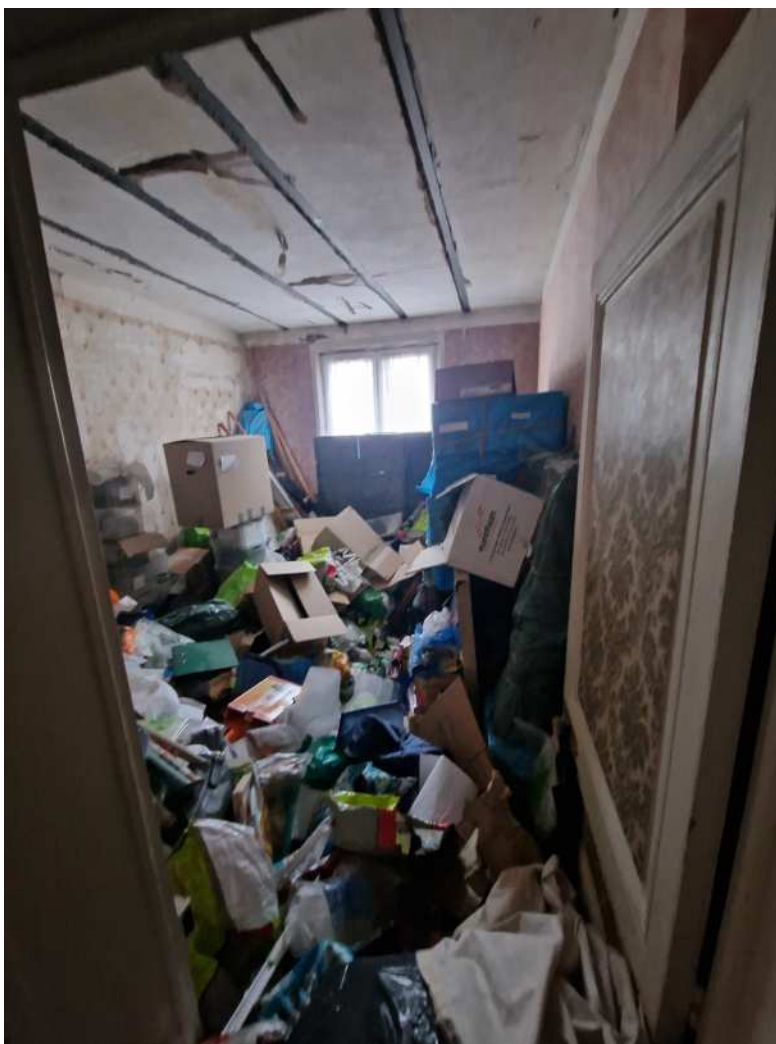
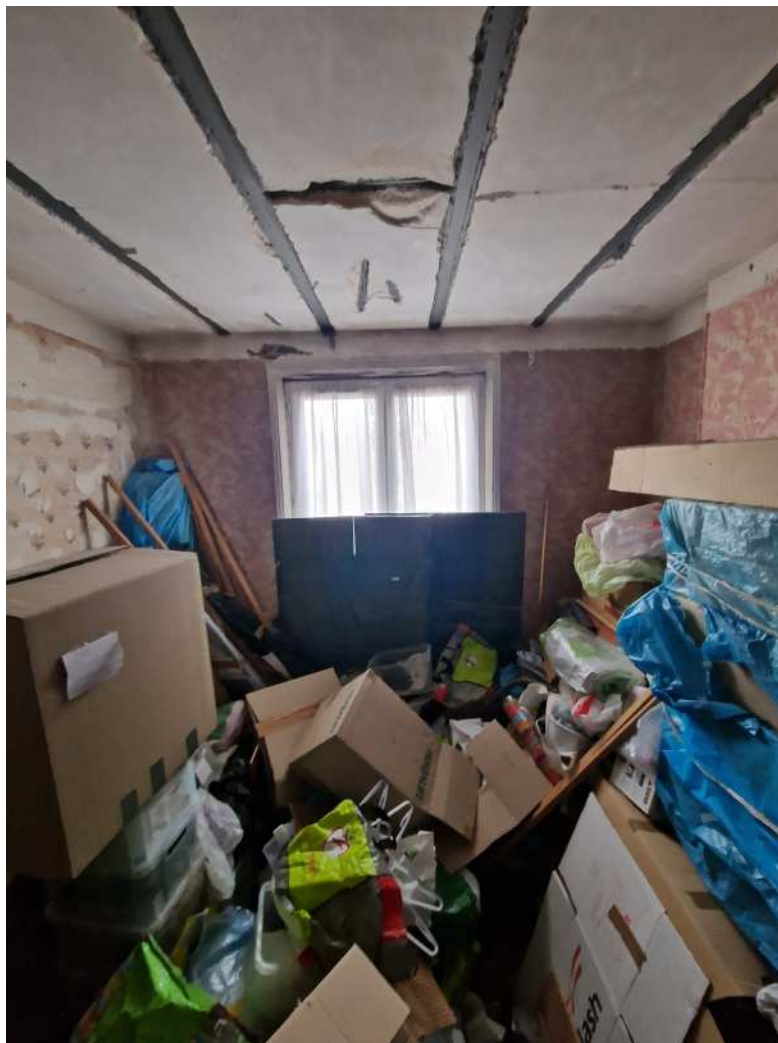
Les murs, toutes faces confondues, sont revêtus d'une tapisserie de facture ancienne.

Au plafond, les poutrelles de structure métallique du plancher sont visibles.

(Photographies n°28 et 29)

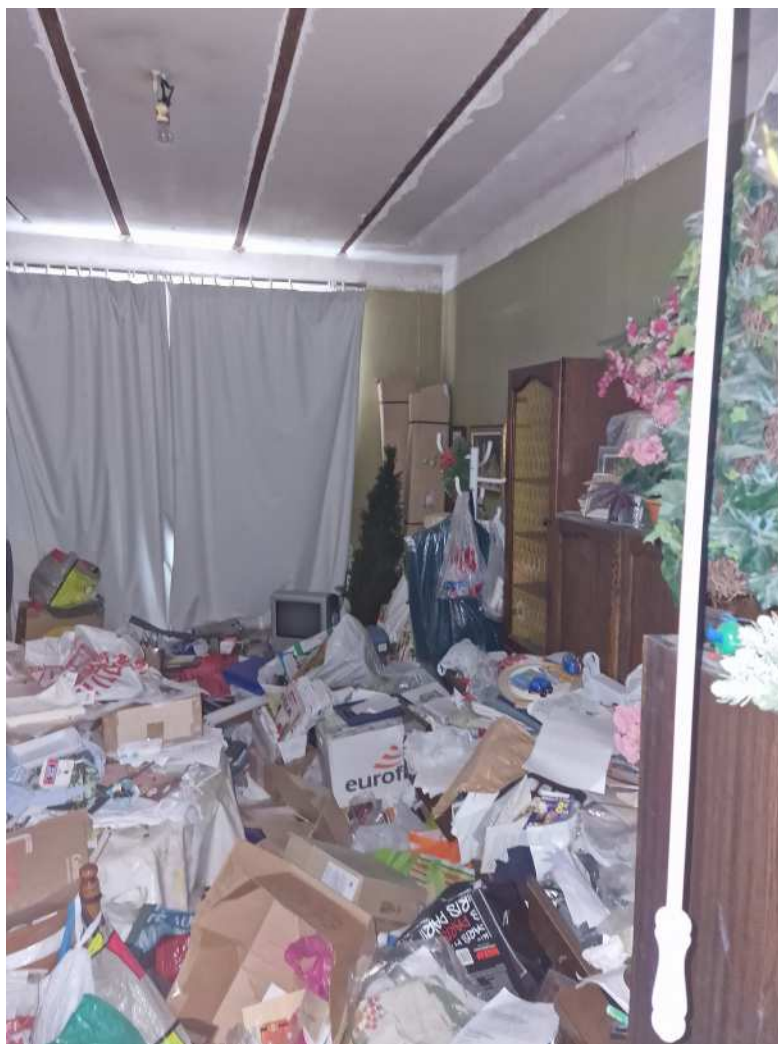
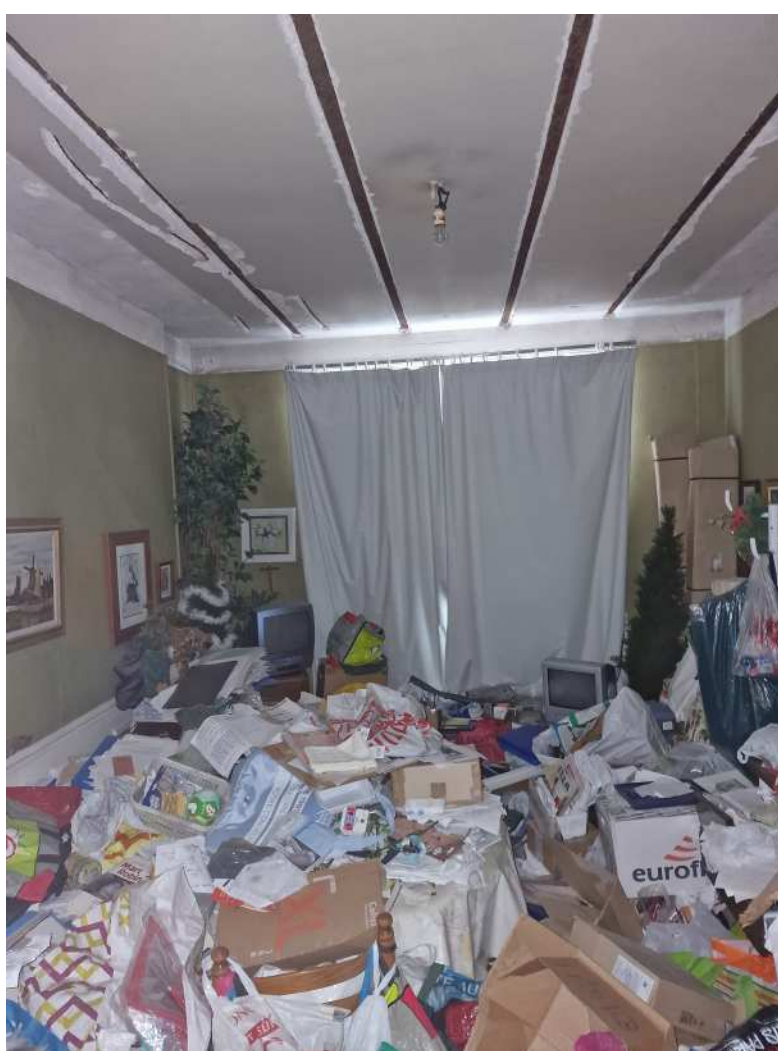
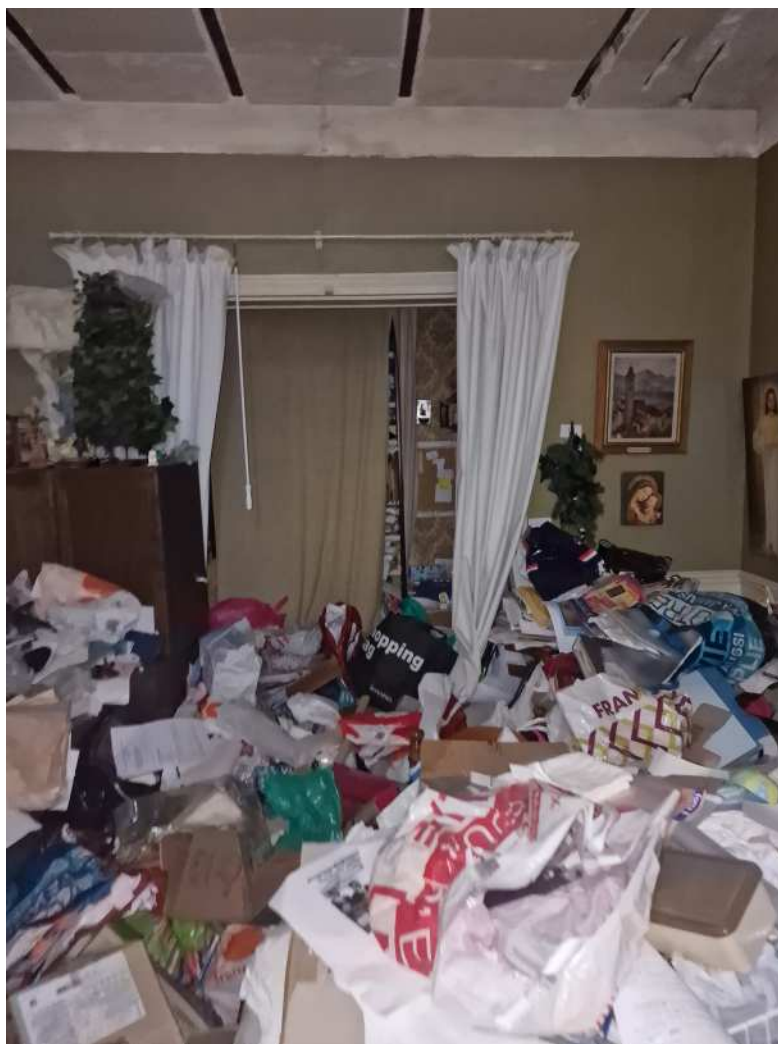
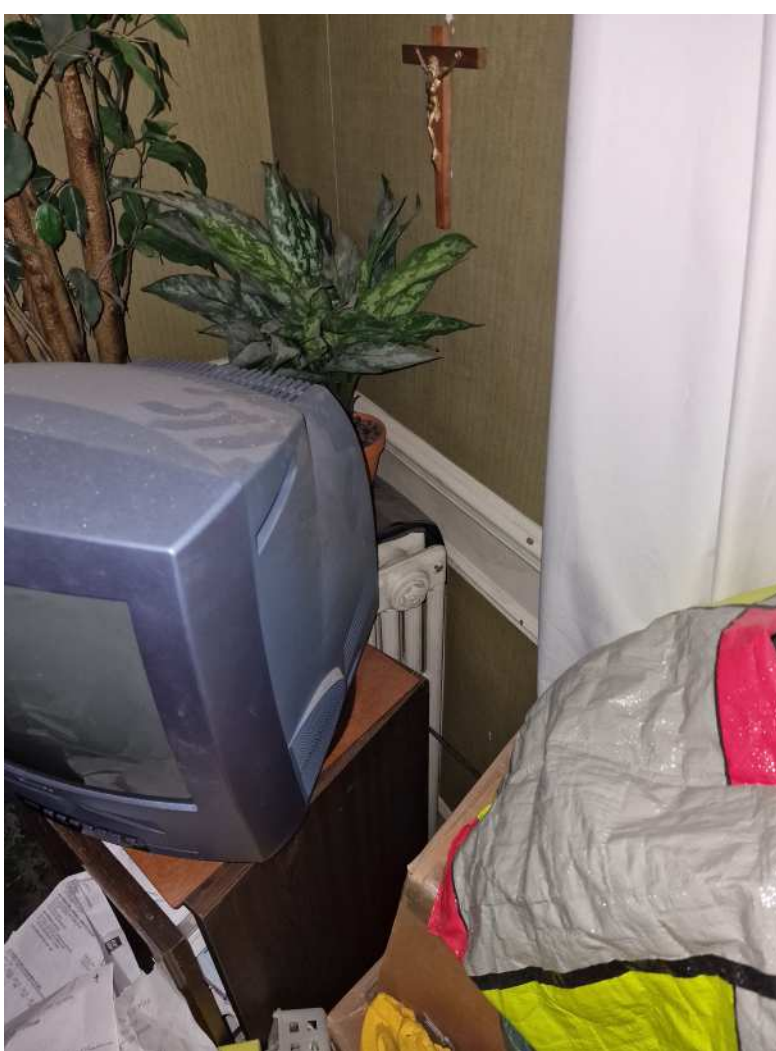
Les murs sont pour partie revêtus d'un entoilage d'aspect défraîchi et pour le surplus d'une peinture de couleur blanche en soubassement d'aspect défraîchi.

Au plafond, les poutrelles de structure métallique du plancher sont visibles. Le revêtement a été déposé.

(Photographies n°30 à 33)

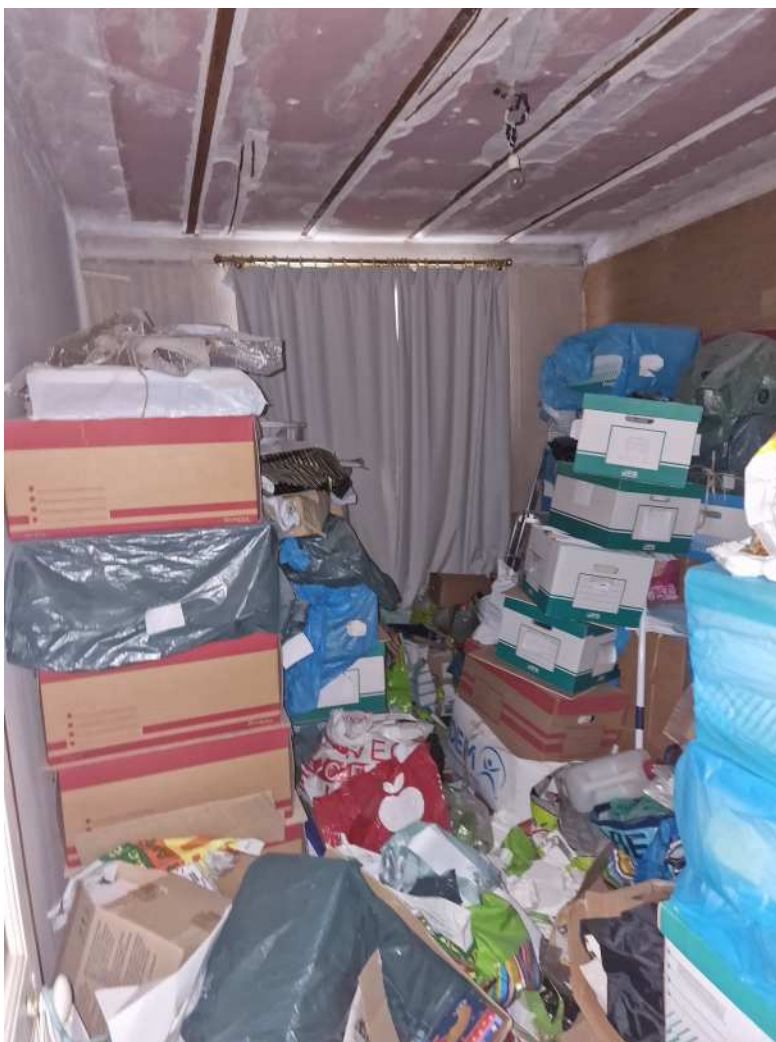
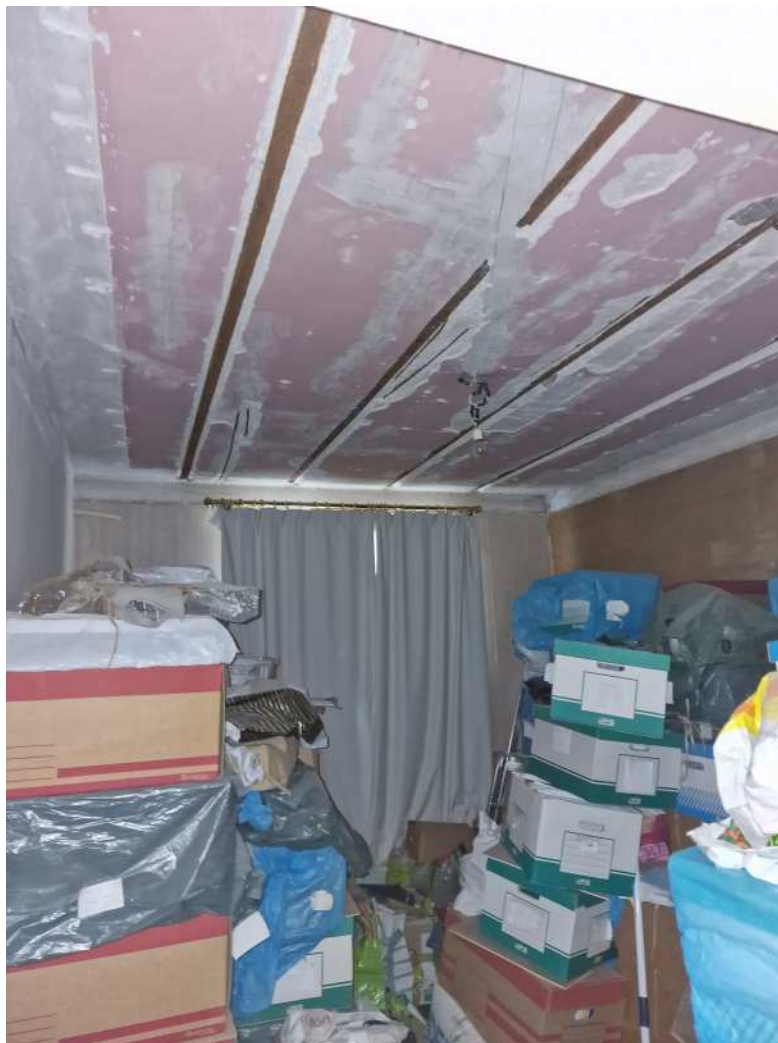
Les murs, toutes faces confondues, sont revêtus d'un entoilage en mauvais état, de facture ancienne et d'aspect défraîchi.

Au plafond, les poutrelles de structure métallique du plancher sont visibles.

(Photographies n°34 et 35)

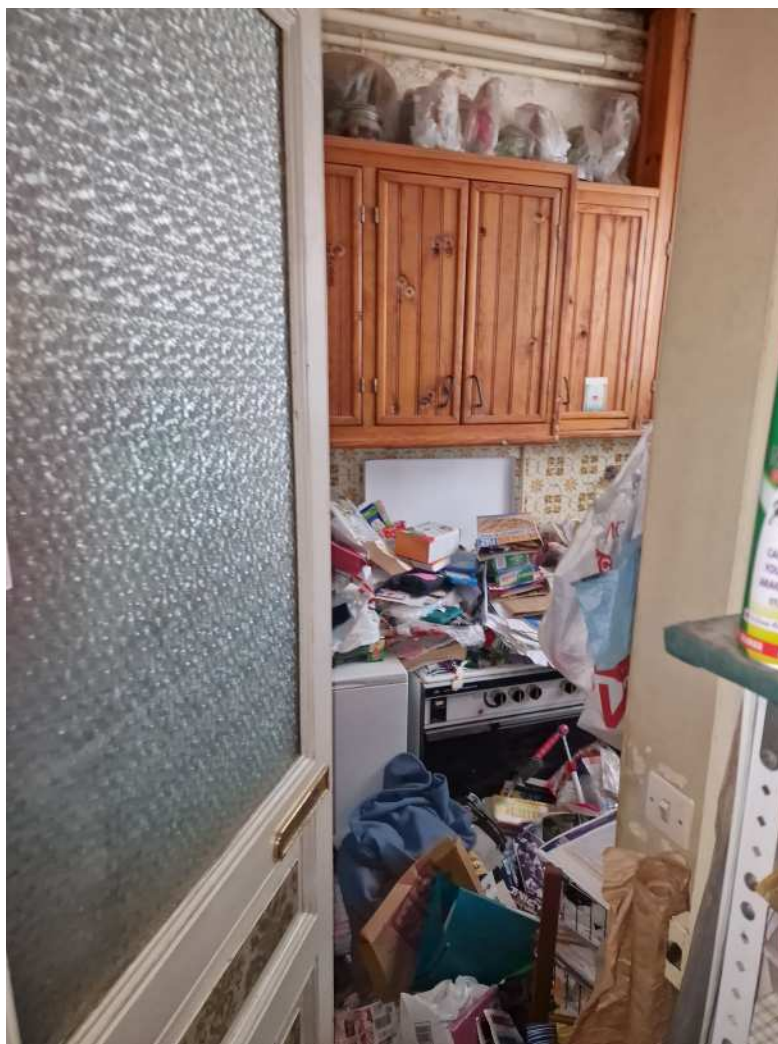
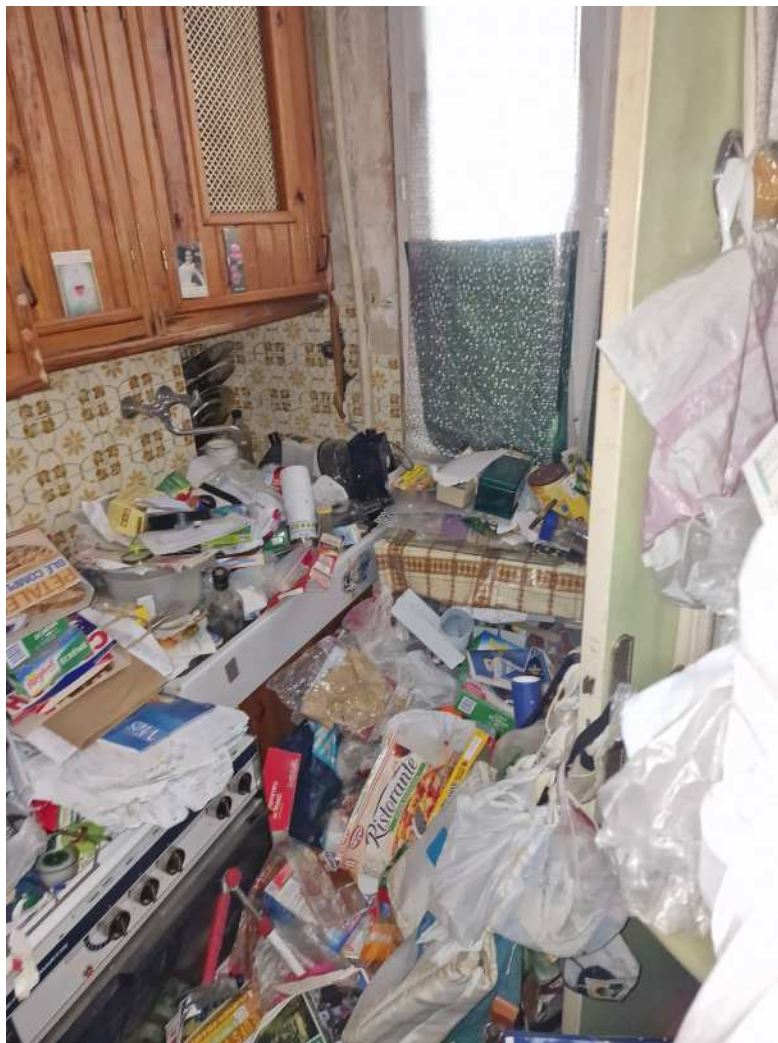
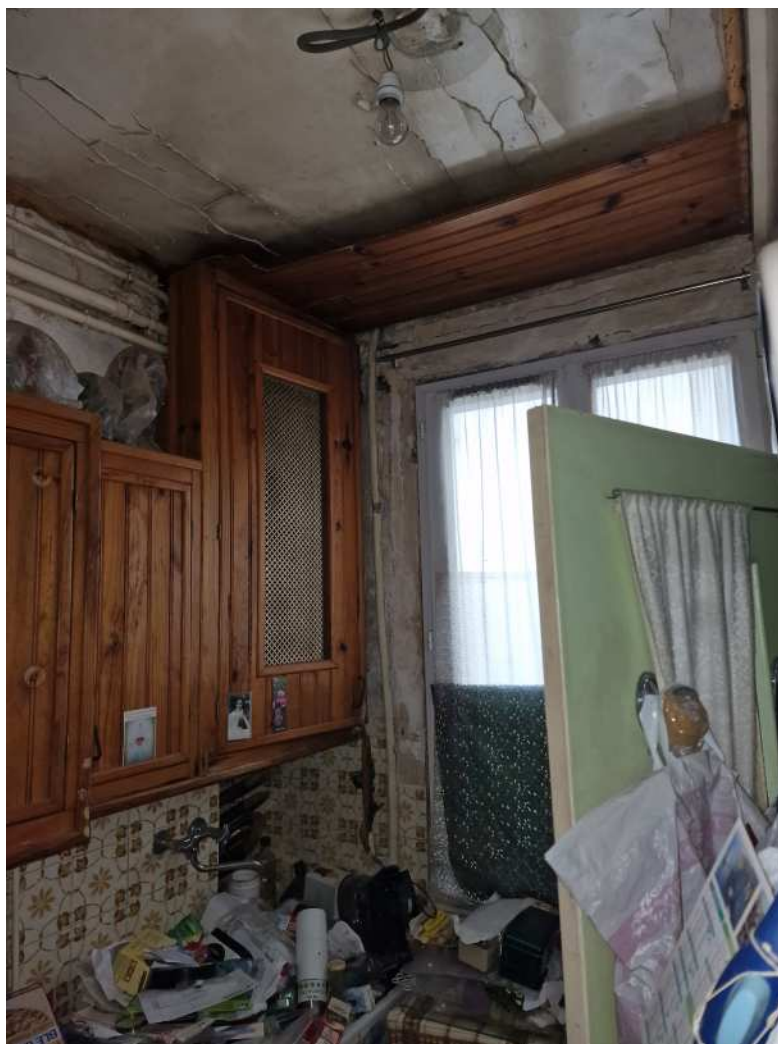
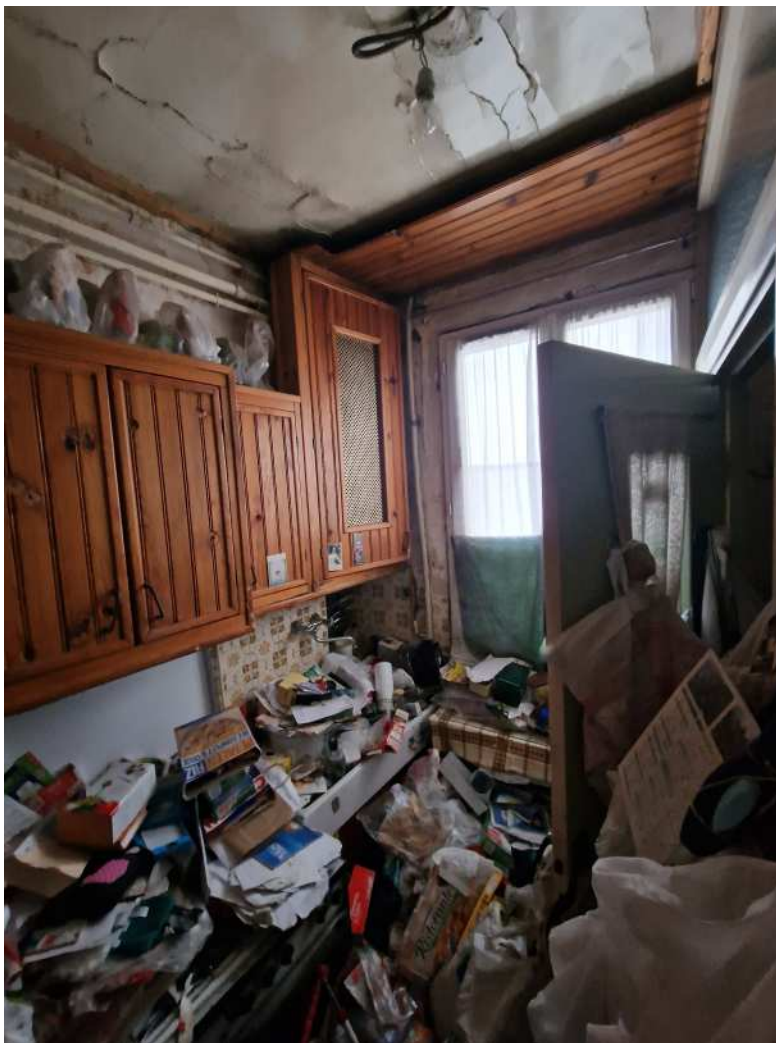
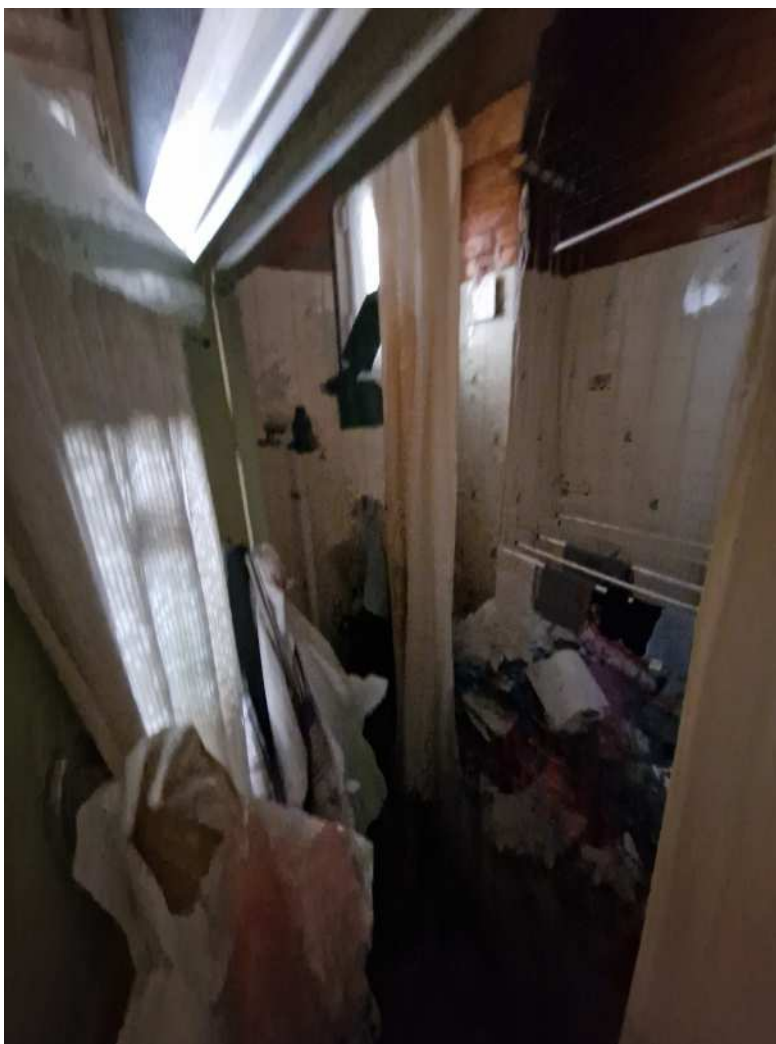
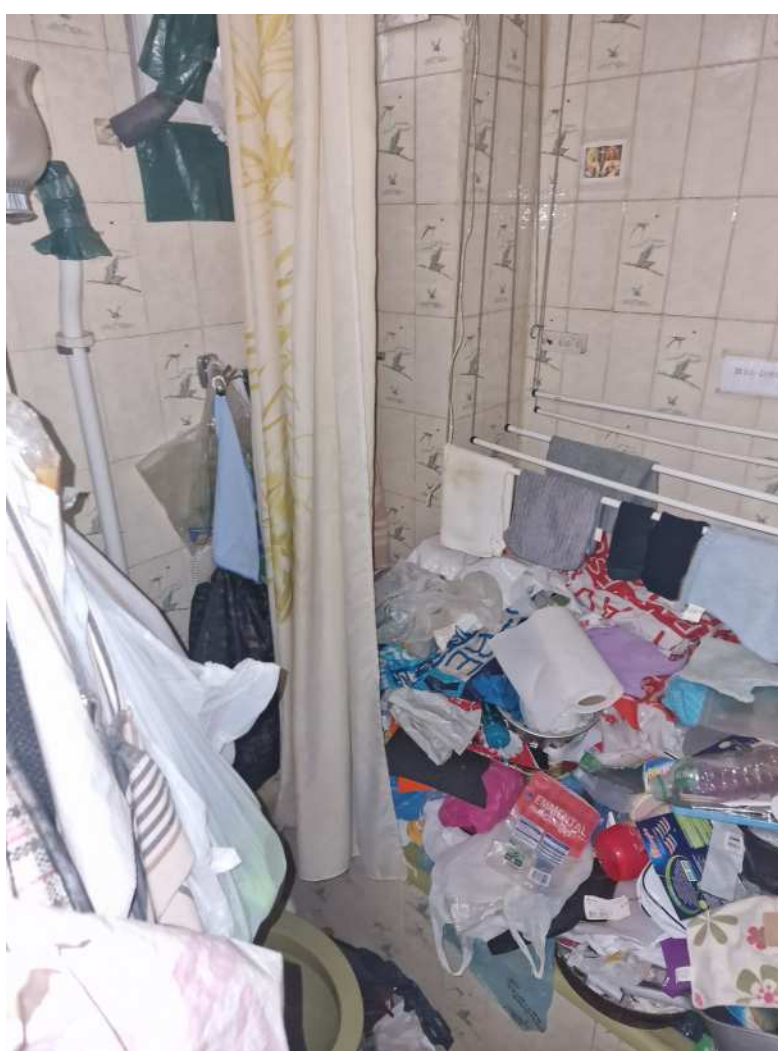
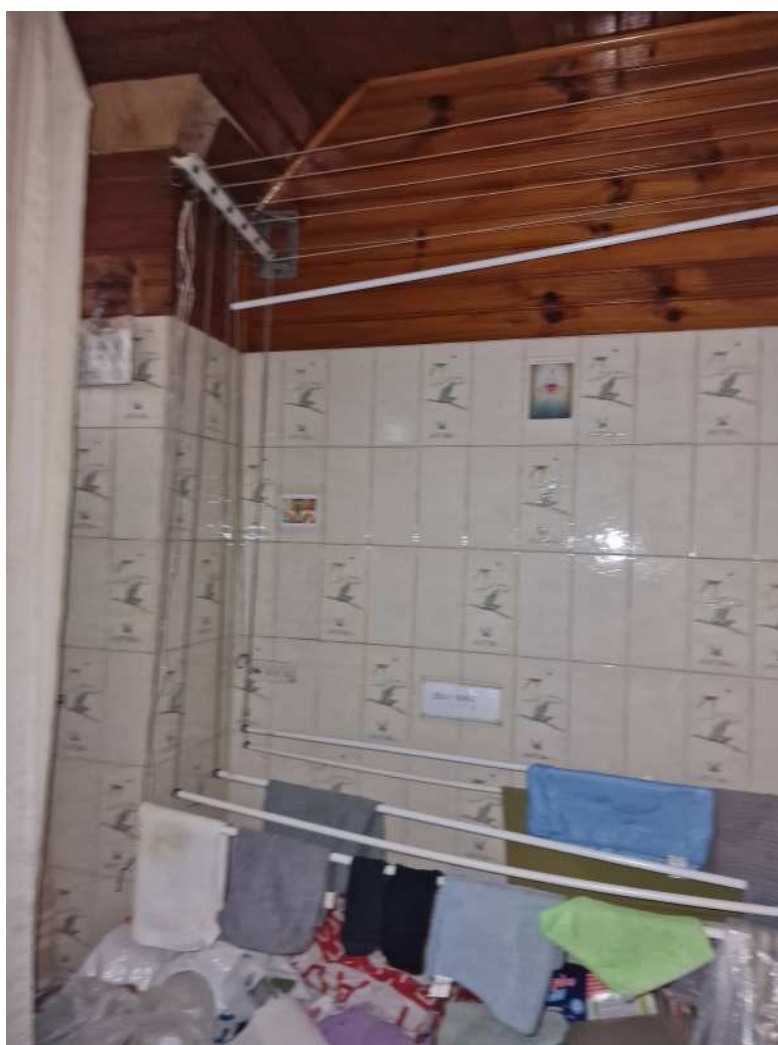
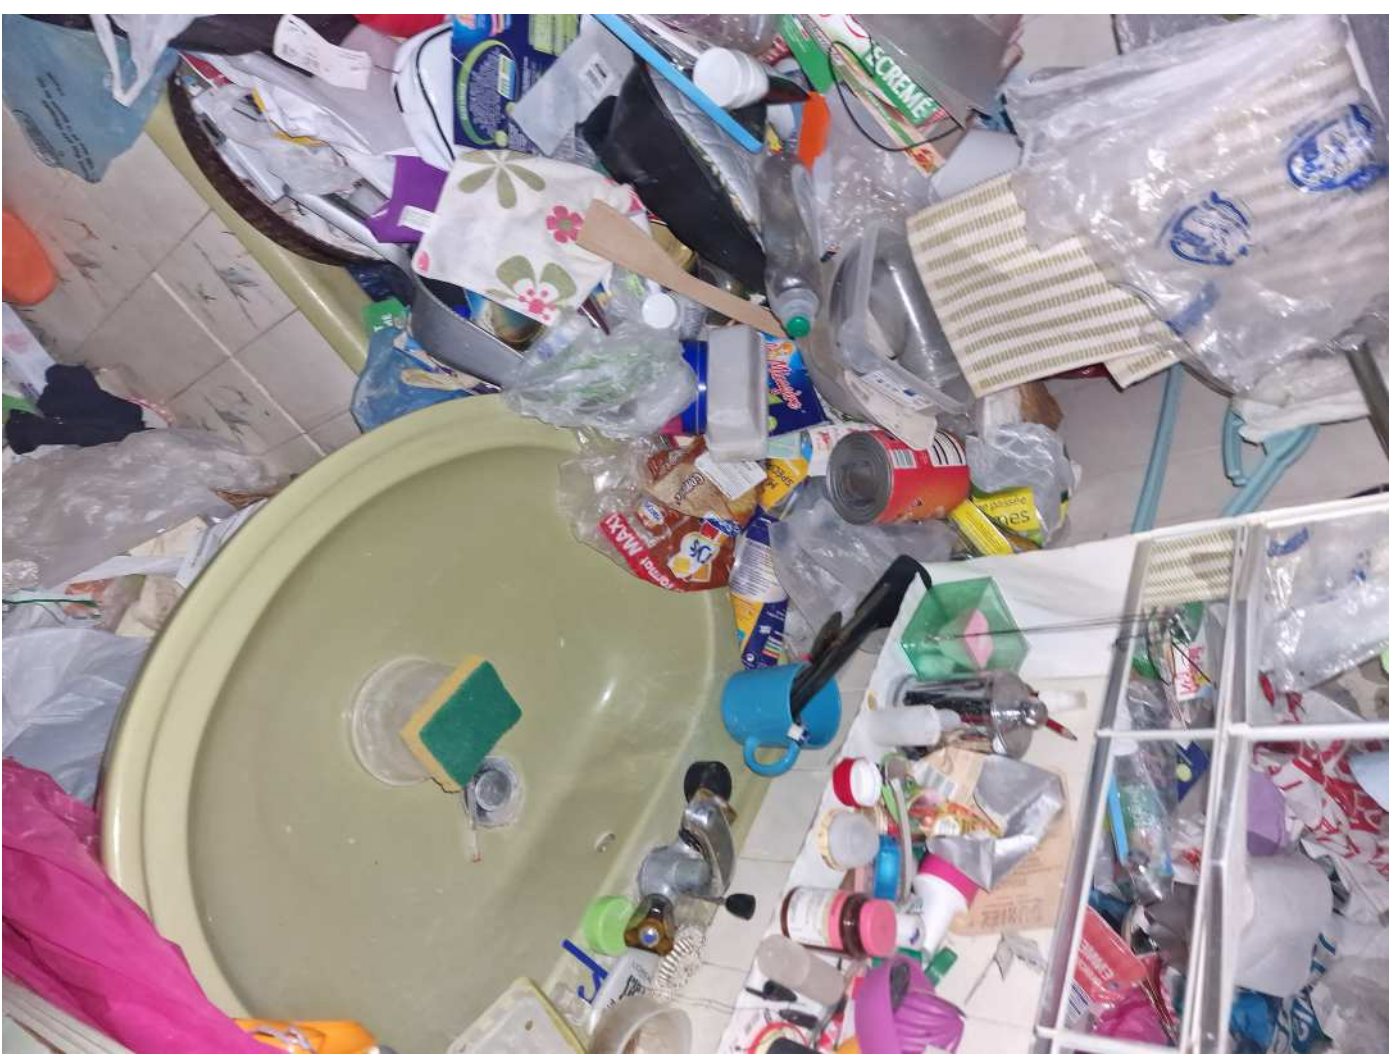
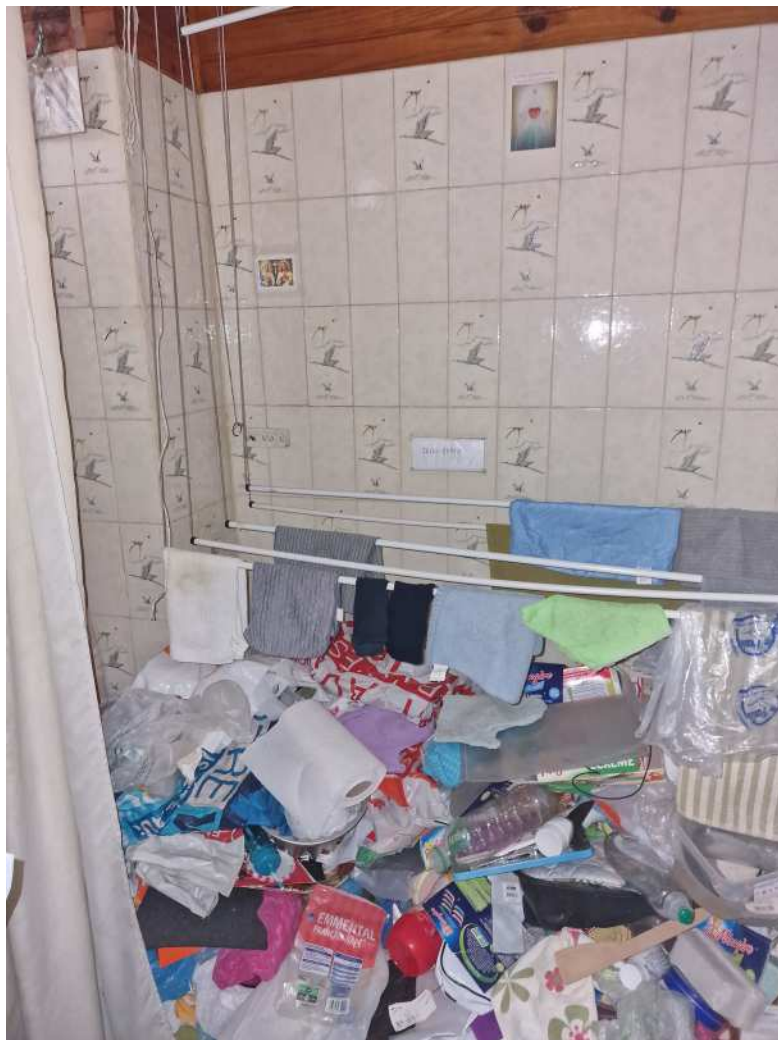
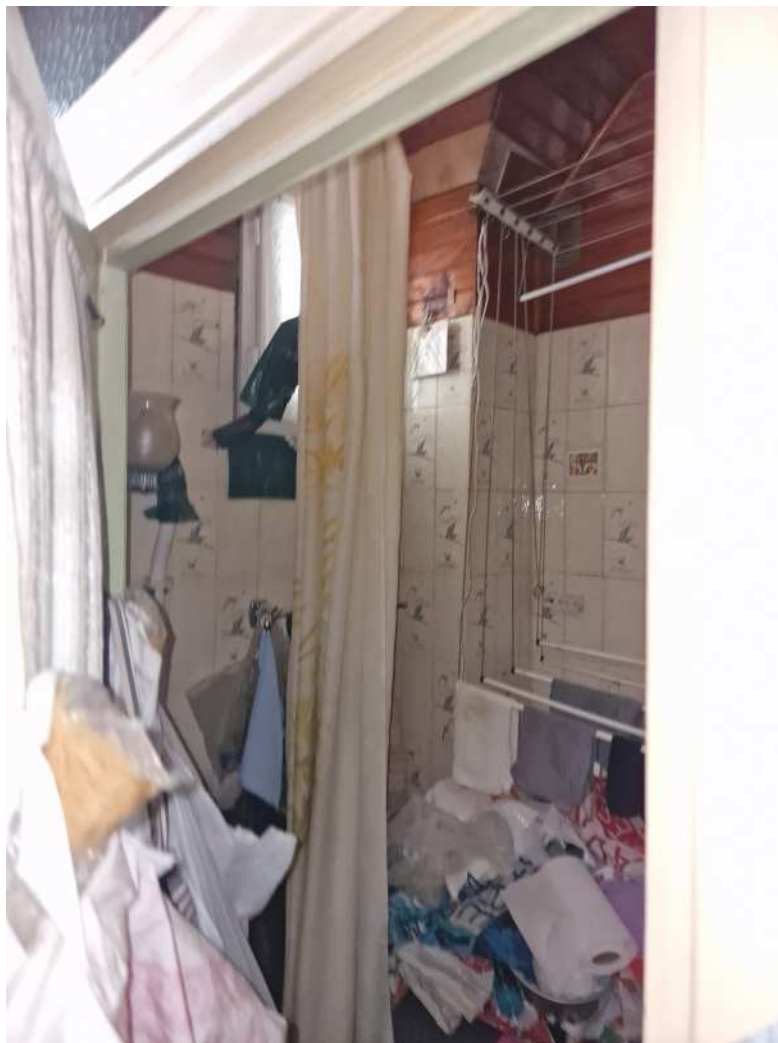
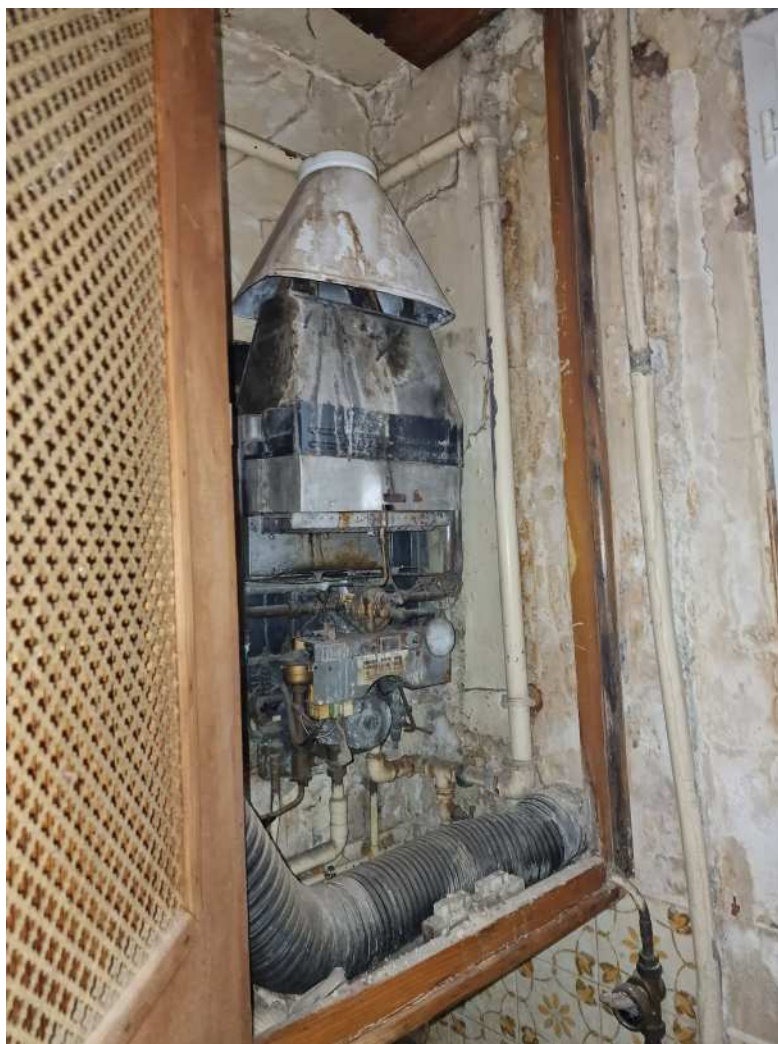
La peinture de couleur claire apposée sur les murs présente de multiples traces d'infiltrations. Un carrelage mural de facture ancienne est apposé sur les murs.

La peinture de couleur claire apposée au plafond est jaunie et d'aspect défraîchi. De multiples microfissurations sont visibles. Au plafond, le lambris a quasi intégralement été déposé.

Présence d'un radiateur de chauffage en fonte et d'une vieille chaudière hors d'usage et fortement dégradée.

(Photographies n°36 à 46)

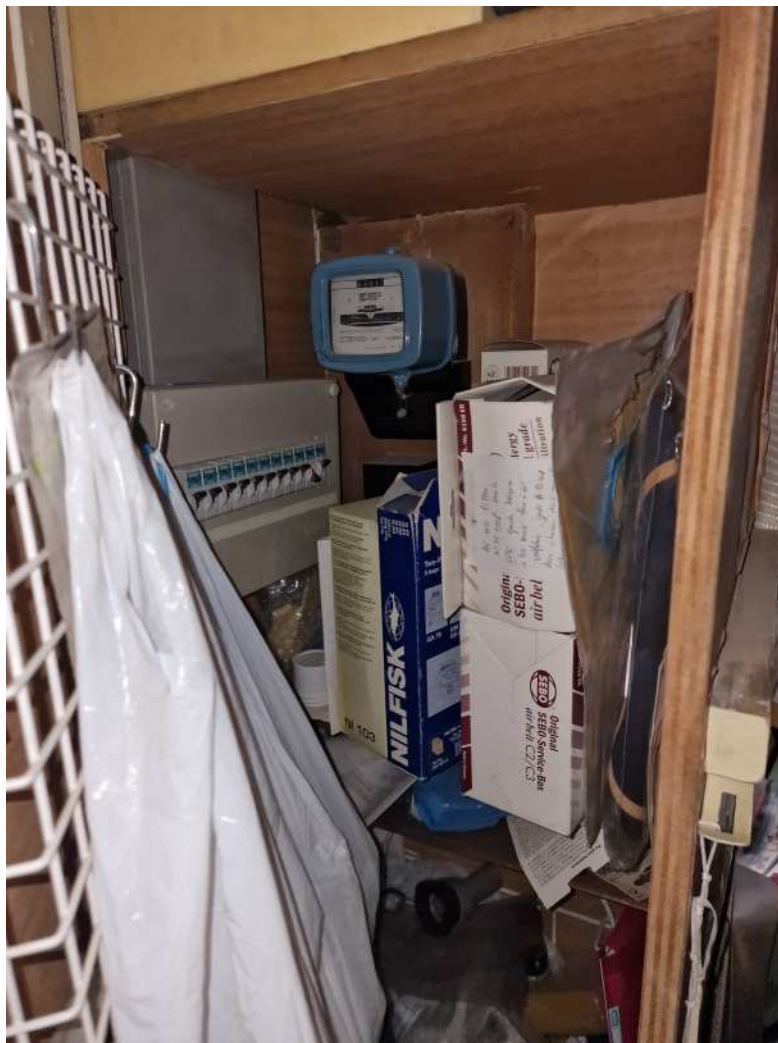
HUISSIERS PARIS-EST NOGENT Photographie n°47

Dans le placard situé à gauche de la porte palière, il existe un compteur électrique. A l'arrière de celui-ci, se trouve l'ouverture permettant l'accès au lot n°27.

(Photographie n°47)
