PROCES-VERBAL DE DESCRIPTION

**L'AN DEUX MILLE VINGT TROIS
ET LE SEPT MARS**

Certifie m'être transporté ce jour à 11 heures 15, sis 2 rue Eugénie Cotton 93420 VILLEPINTE cadastrés section BA numéro 141 bâtiment B au 2^{ème} étage 1ere porte à droite.

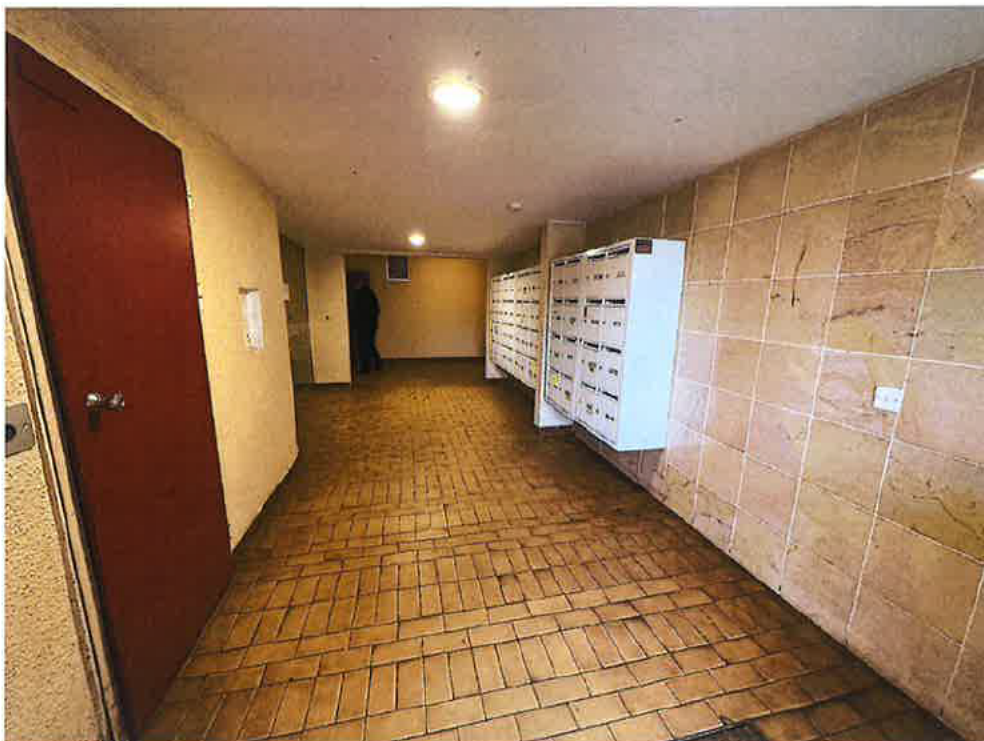
Rez-de-chaussée :

Sol : le sol est recouvert de carrelage en état d'usage.

Murs : les murs sont recouverts de peinture type crépi en état d'usage.

Plafond : le plafond est recouvert de peinture en état d'usage.

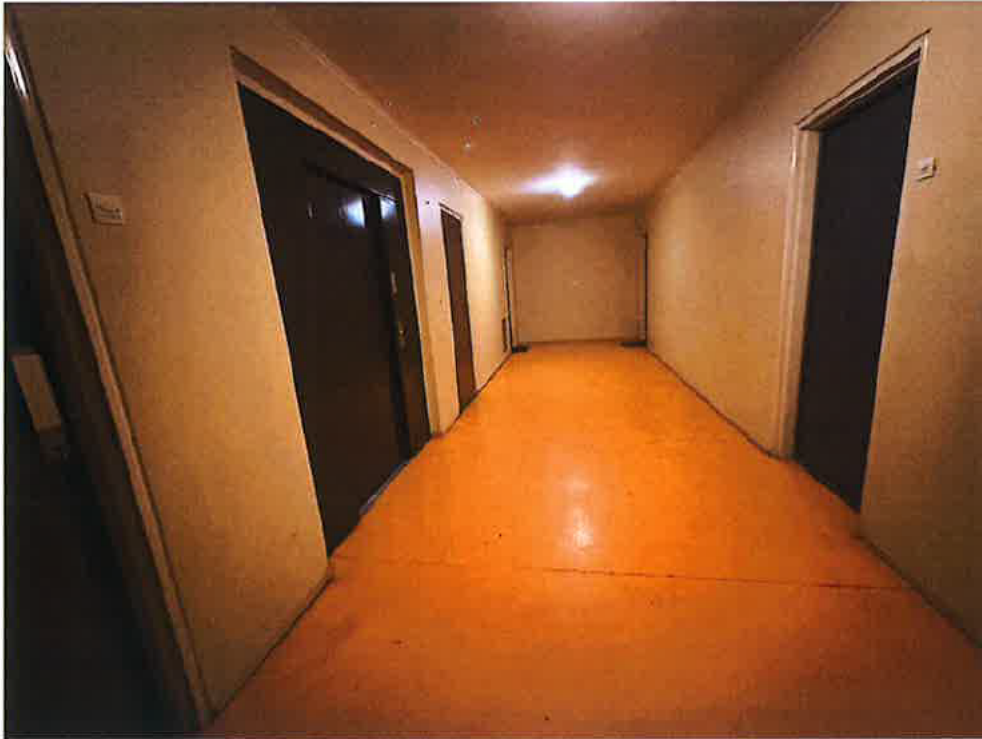
Etage :

Sol : le sol est recouvert de linoléum en état d'usage.

Murs : les murs sont recouverts de peinture en état d'usage.

Plafond : le plafond est recouvert de peinture en état d'usage.

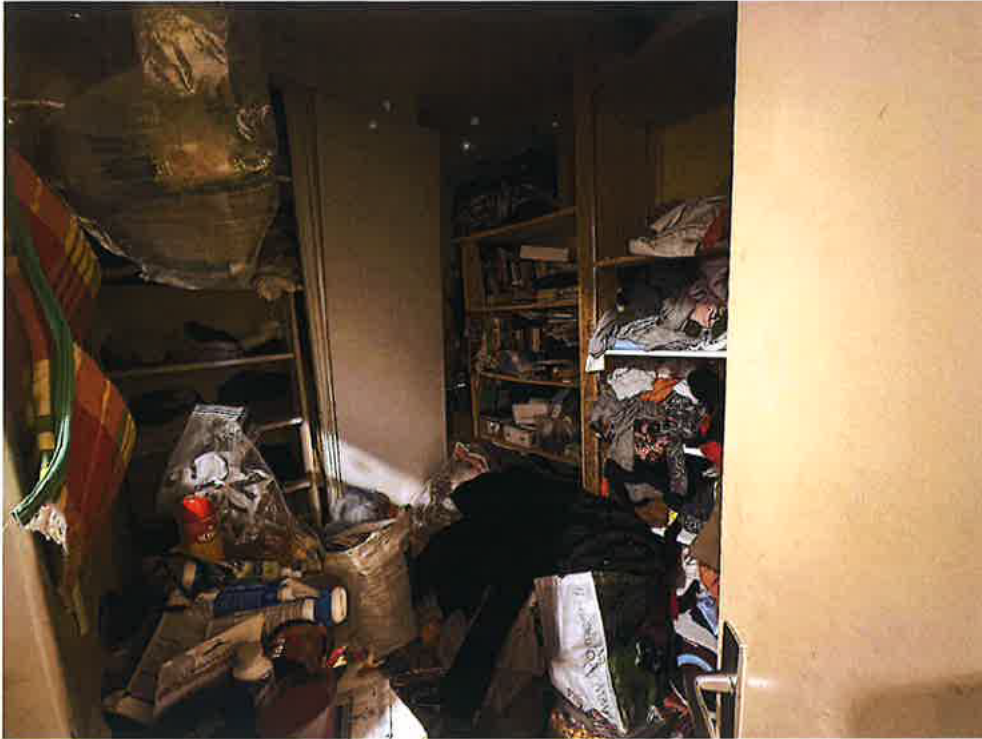
PENDERIE :

L'accès se réalise par une porte en bois en état d'usage.

Sol : le sol est recouvert de parquet en état d'usage.

Murs : les murs sont recouverts de papier peint en état d'usage. Présence d'une fenêtre fixe en PVC donnant sur le couloir.

Plafond : le plafond est recouvert de peinture.

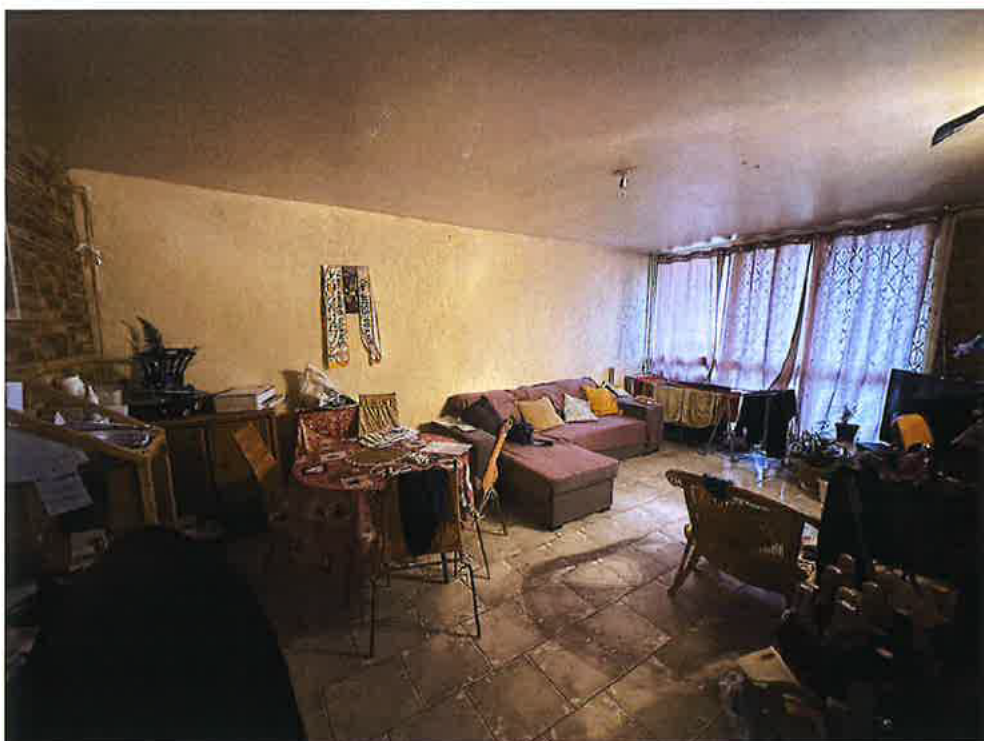
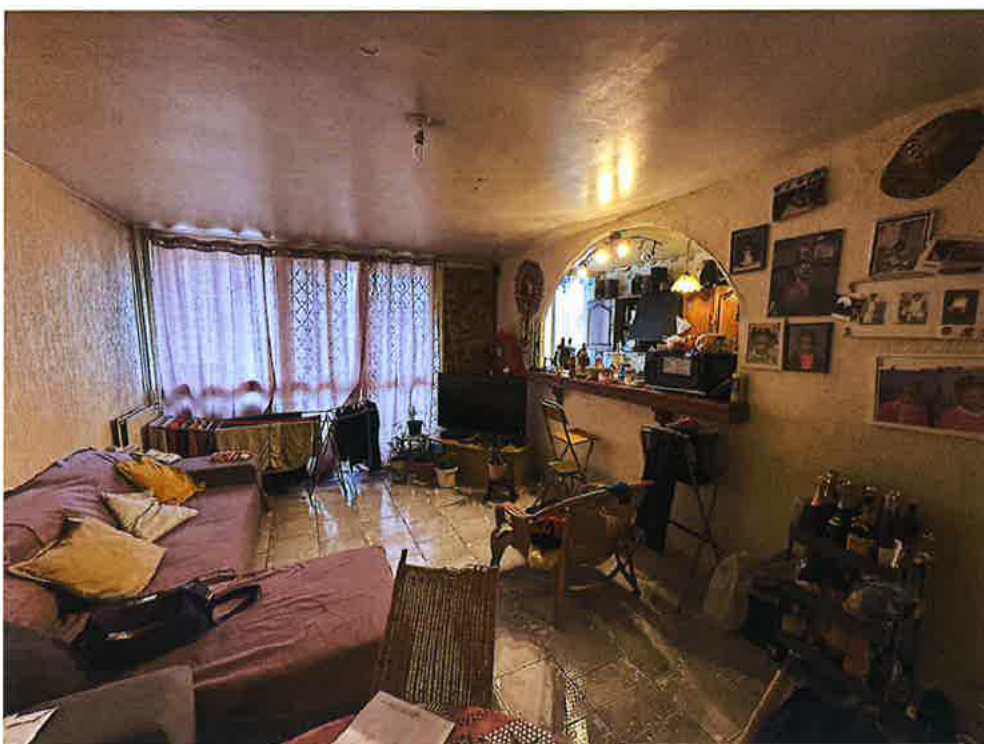
SALON :

Sol : le sol est recouvert carrelage en état d'usage.

Murs : les murs sont recouverts de peinture type crépi en état d'usage.
Le mur de gauche est recouvert de brique.

Plafond : le plafond est recouvert de peinture en état d'usage.

Fenêtre : présence d'une porte-fenêtre double vantaux ouvrante en bois simple vitrage en mauvais état avec en continuité une baie fixe en bois simple vitrage en mauvais état. La porte-fenêtre donne accès à un balcon accessible également par la cuisine.

Généralités : présence d'un radiateur.

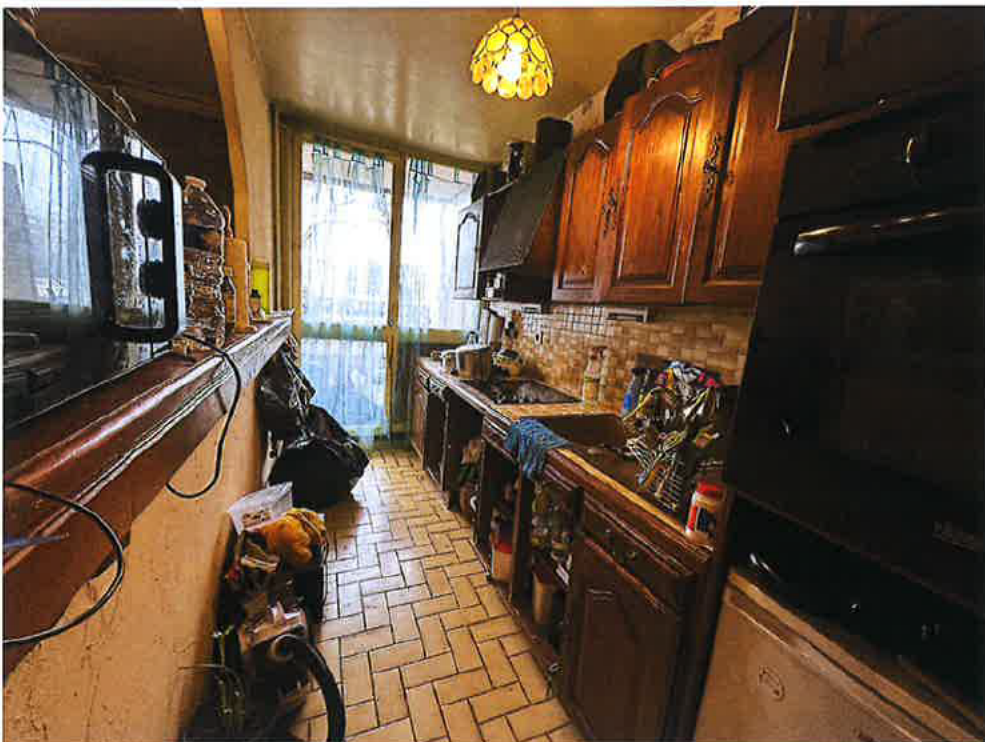
CUISINE :

La cuisine est équipée de meubles bas et hauts en bois sur la totalité du mur droite avec hotte aspirante, évier inox simple bac en état d'usage.

Sol : le sol est recouvert de carrelage en état d'usage.

Murs : les murs sont recouverts de peinture type crépi en état d'usage et de papier peint en état d'usage. La crédence est recouverte de faïence murale en état d'usage.

Plafond : le plafond est recouvert de peinture en état d'usage.

Fenêtre : présence d'une porte-fenêtre simple vantail ouvrante en bois simple vitrage en état d'usage mais vétuste avec une fenêtre fixe en bois simple vitrage en continuité en état d'usage mais vétuste. La porte-fenêtre donne accès au balcon partagé avec le salon.

Généralités : présence d'un radiateur en état d'usage.

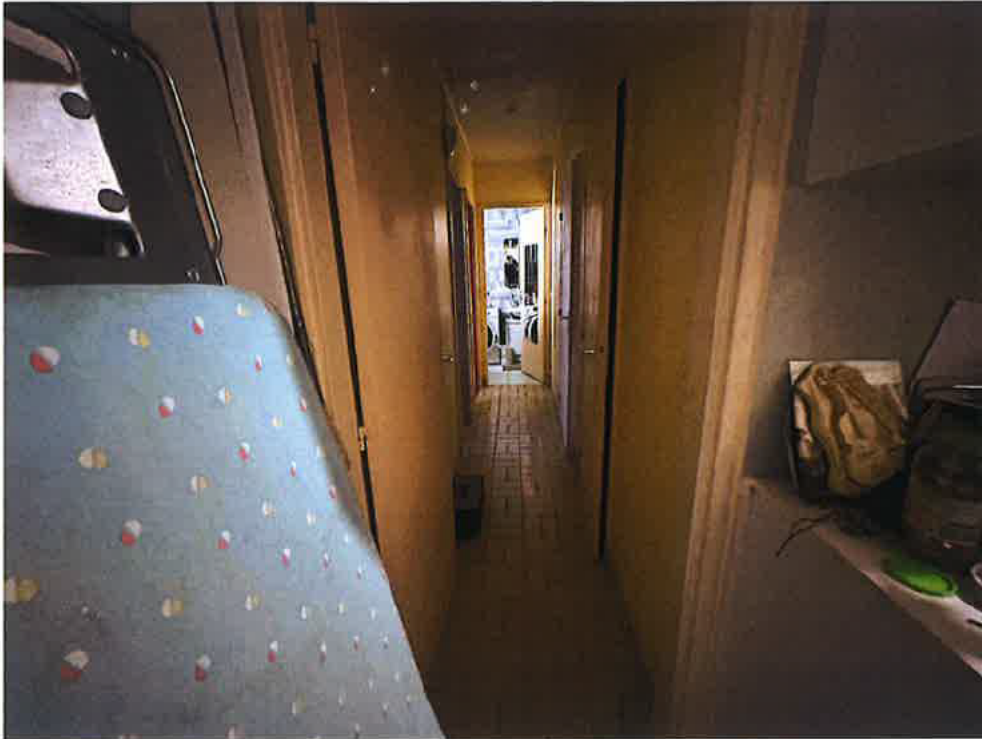
COULOIR PARTIE NUIT :

Sol : le sol est recouvert de carrelage en état d'usage.

Murs : les murs sont recouverts de papier peint en mauvais état déchiré en de multiples endroits.

Plafond : le plafond est recouvert de peinture en état d'usage.

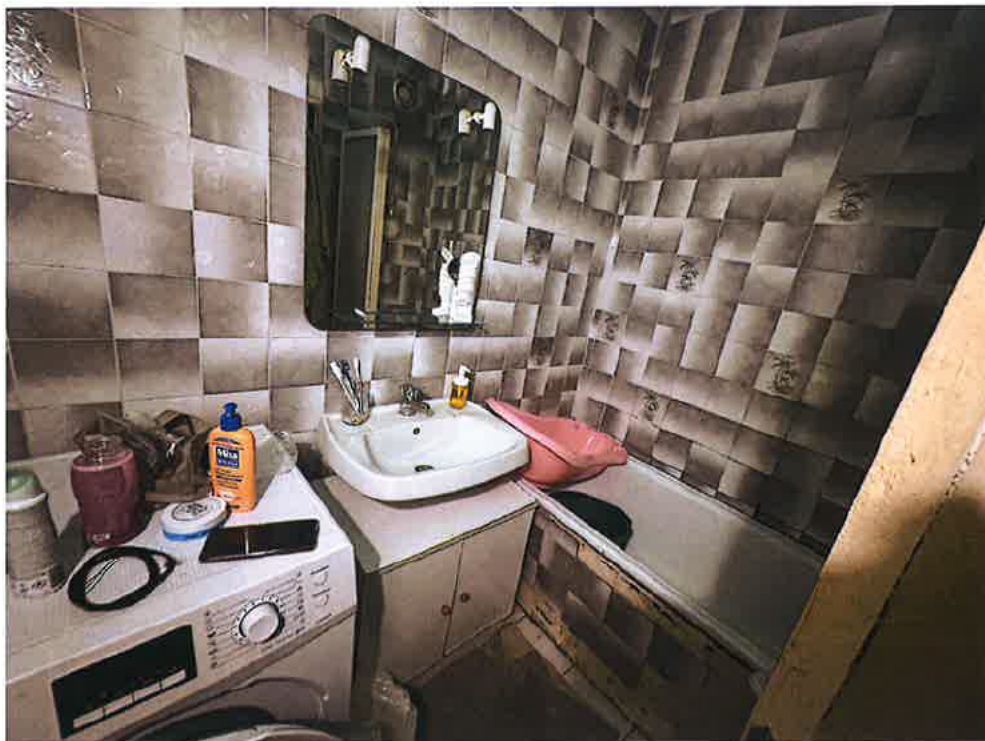
SALLE DE BAINS :

Sol : le sol est recouvert de carrelage en état d'usage

Murs : les murs sont recouverts de faïence murale sur toute la hauteur en état d'usage.

Plafond : le plafond est recouvert de peinture en état d'usage.

Généralités : présence d'une baignoire dont les joints sont en mauvais état recouverts de moisissure. Présence d'un lavabo en céramique en état d'usage et d'un radiateur en état d'usage.

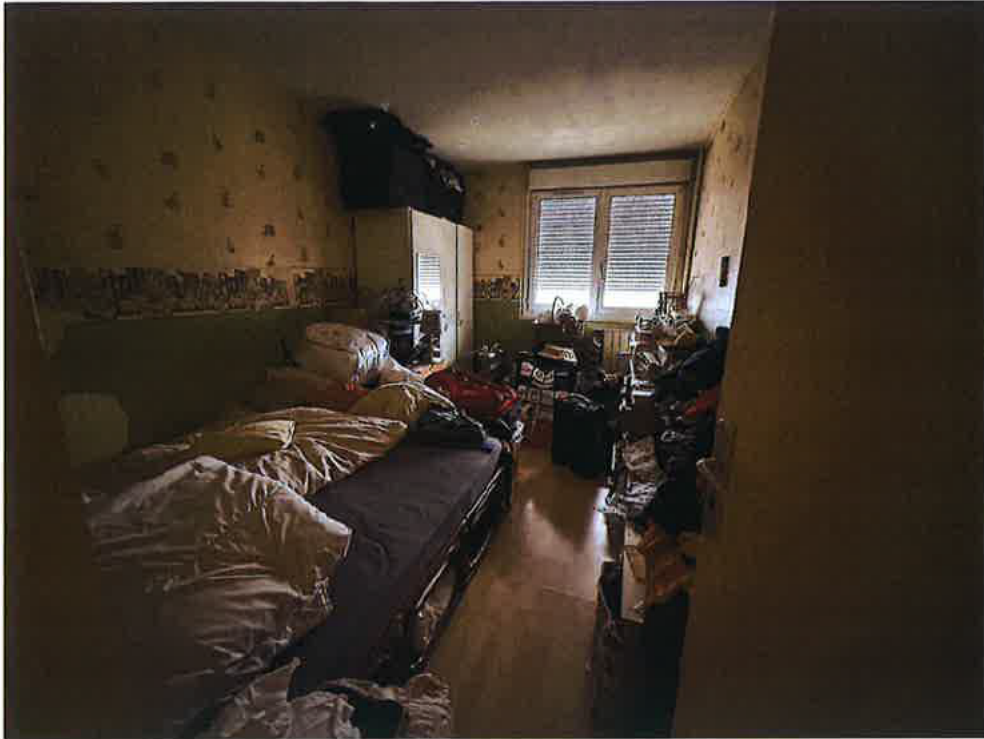
CHAMBRE 1 :

Sol : le sol est recouvert de parquet en état d'usage.

Murs : les murs sont recouverts de toile de verre peinte en état d'usage.

Plafond : le plafond est recouvert de peinture en état d'usage.

Fenêtre : présence d'une fenêtre double vantaux ouvrante en PVC double vitrage avec volets roulants mécaniques en PVC en état d'usage.

Généralités : présence d'un radiateur en état d'usage.

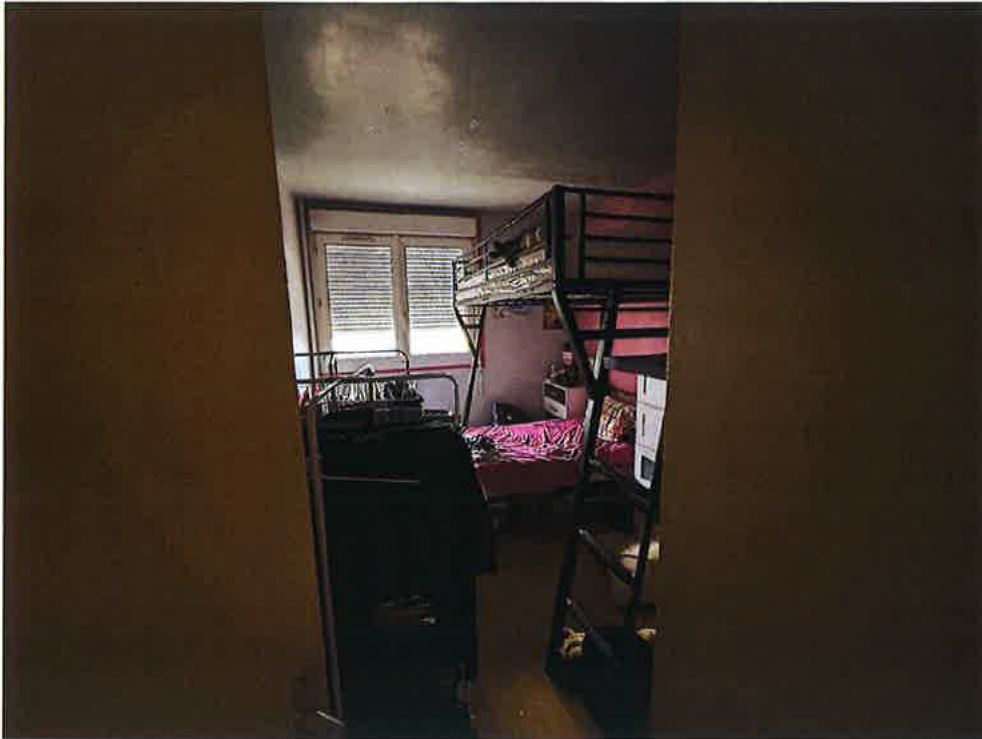
CHAMBRE 2 :

Sol : le sol est recouvert de parquet en état d'usage.

Murs : les murs sont recouverts de papier peint en état d'usage.

Plafond : le plafond est recouvert de peinture en état d'usage.

Fenêtre : présence d'une fenêtre double vantaux ouvrante en PVC double vitrage avec volets roulants mécaniques en PVC en état d'usage.

Généralités : présence d'un radiateur en état d'usage.
