DEUXIEME LOGEMENT

TROISIEME LOGEMENT

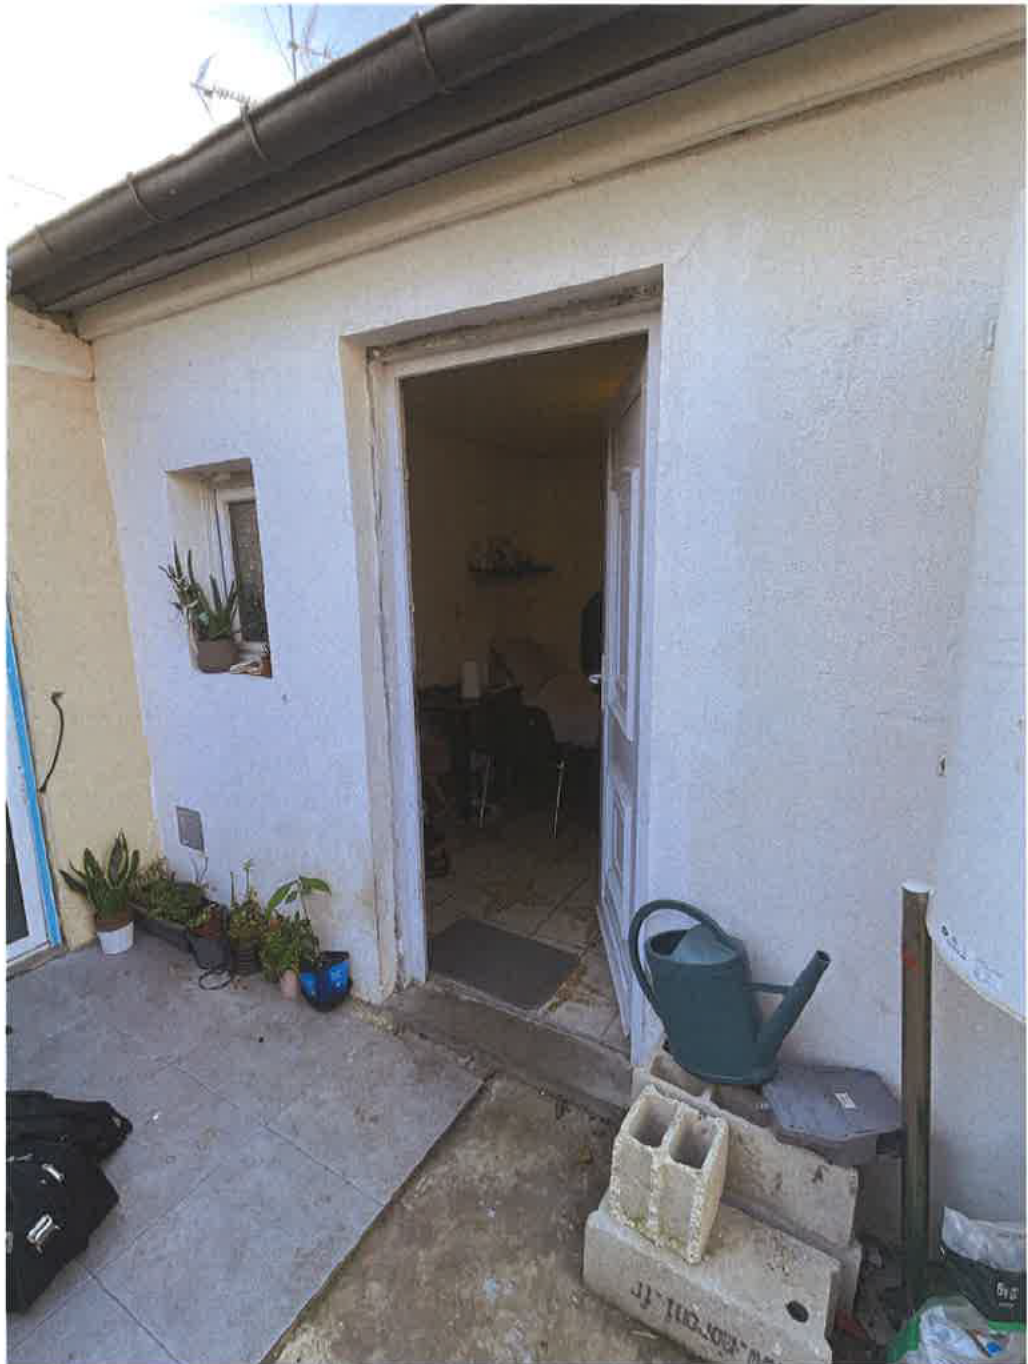
Pièce à vivre

Le sol est carrelé.

Les murs sont peints.

Au plafond, j'observe du lambris. L'ensemble est à l'état d'usage.

Le chauffage est assuré par des radiateurs électriques d'appoint.

L'éclairage naturel est assuré par une fenêtre simple battant, châssis en PVC, munie d'un film occultant.

Un renforcement accueille une kitchenette comprenant un évier muni d'une robinetterie de type eau chaude/eau froide.

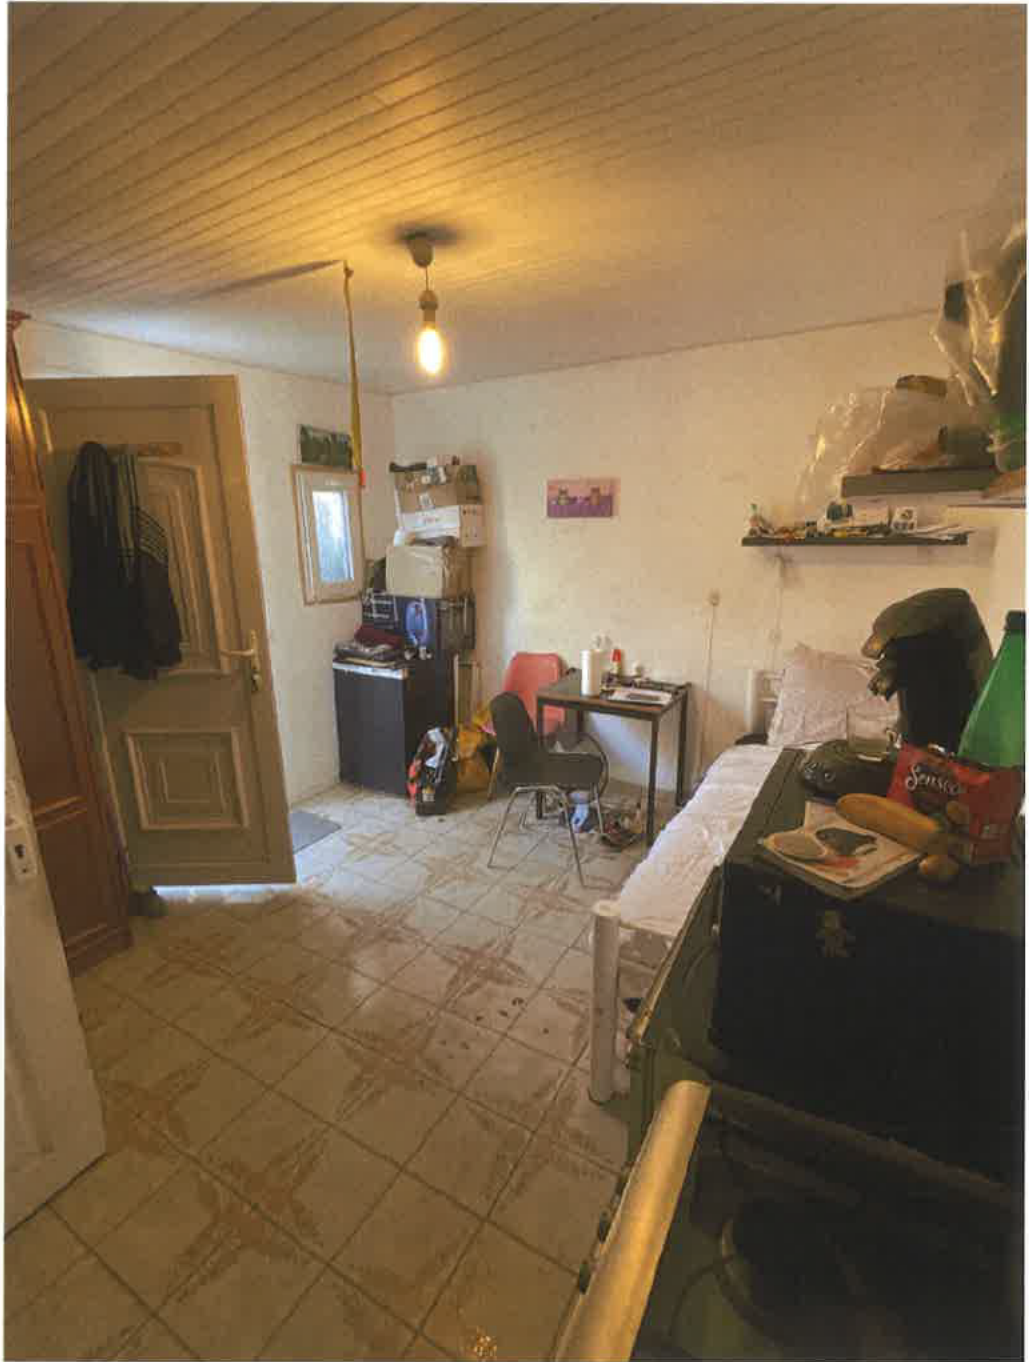
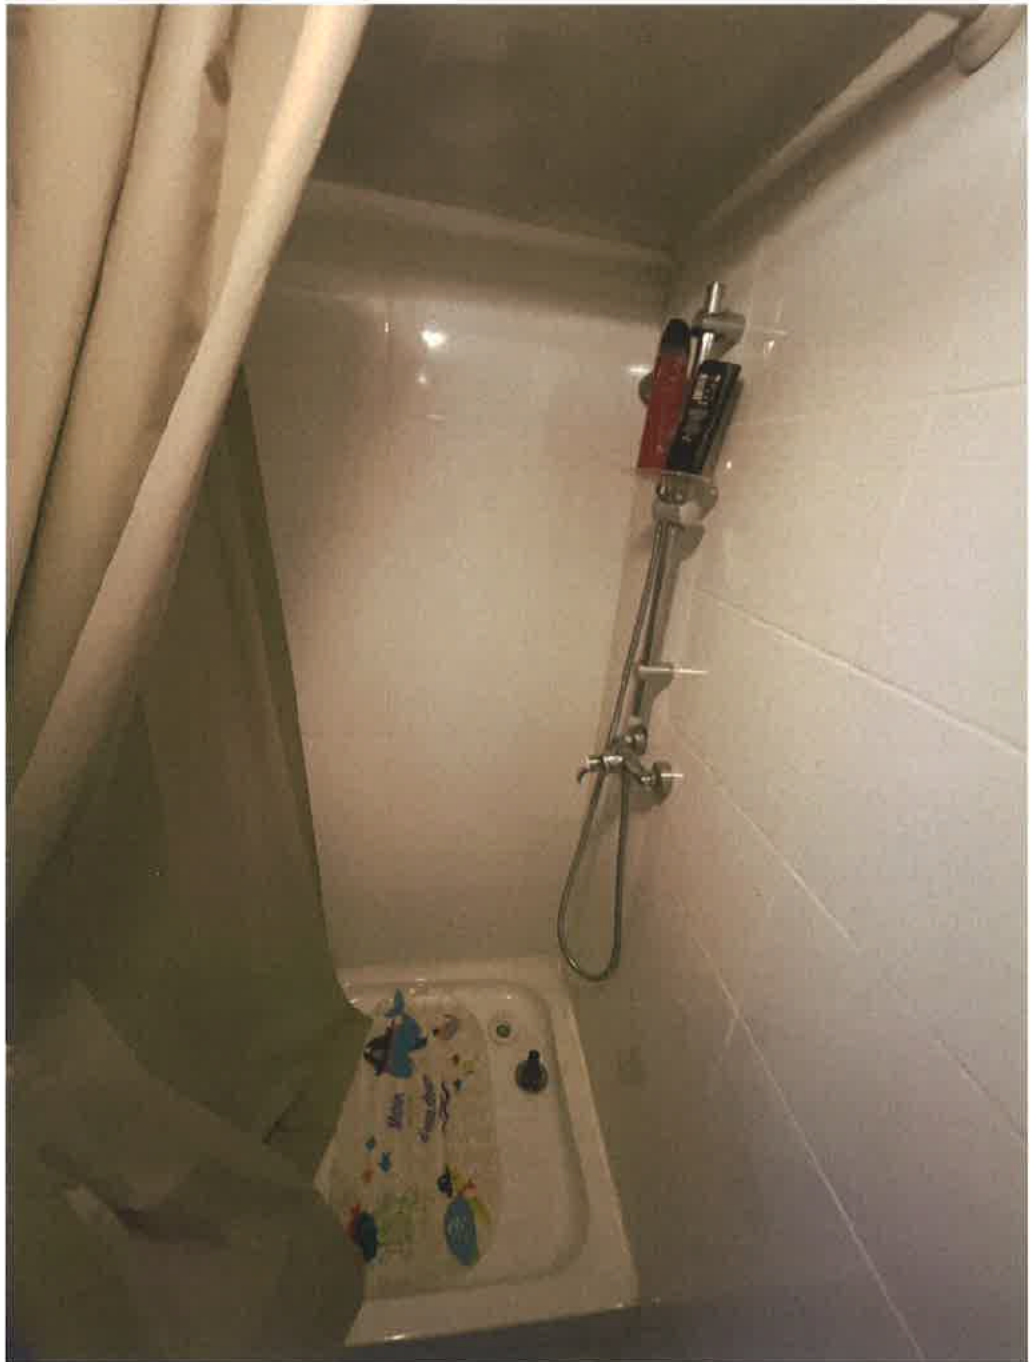
Salle d'eau

Le sol est carrelé.

Les murs sont faïencés.

Le plafond est à l'état brut.

Elle comprend un bac de douche munie d'une robinetterie de type mitigeur eau chaude/eau froide,

Des toilettes double abattant.

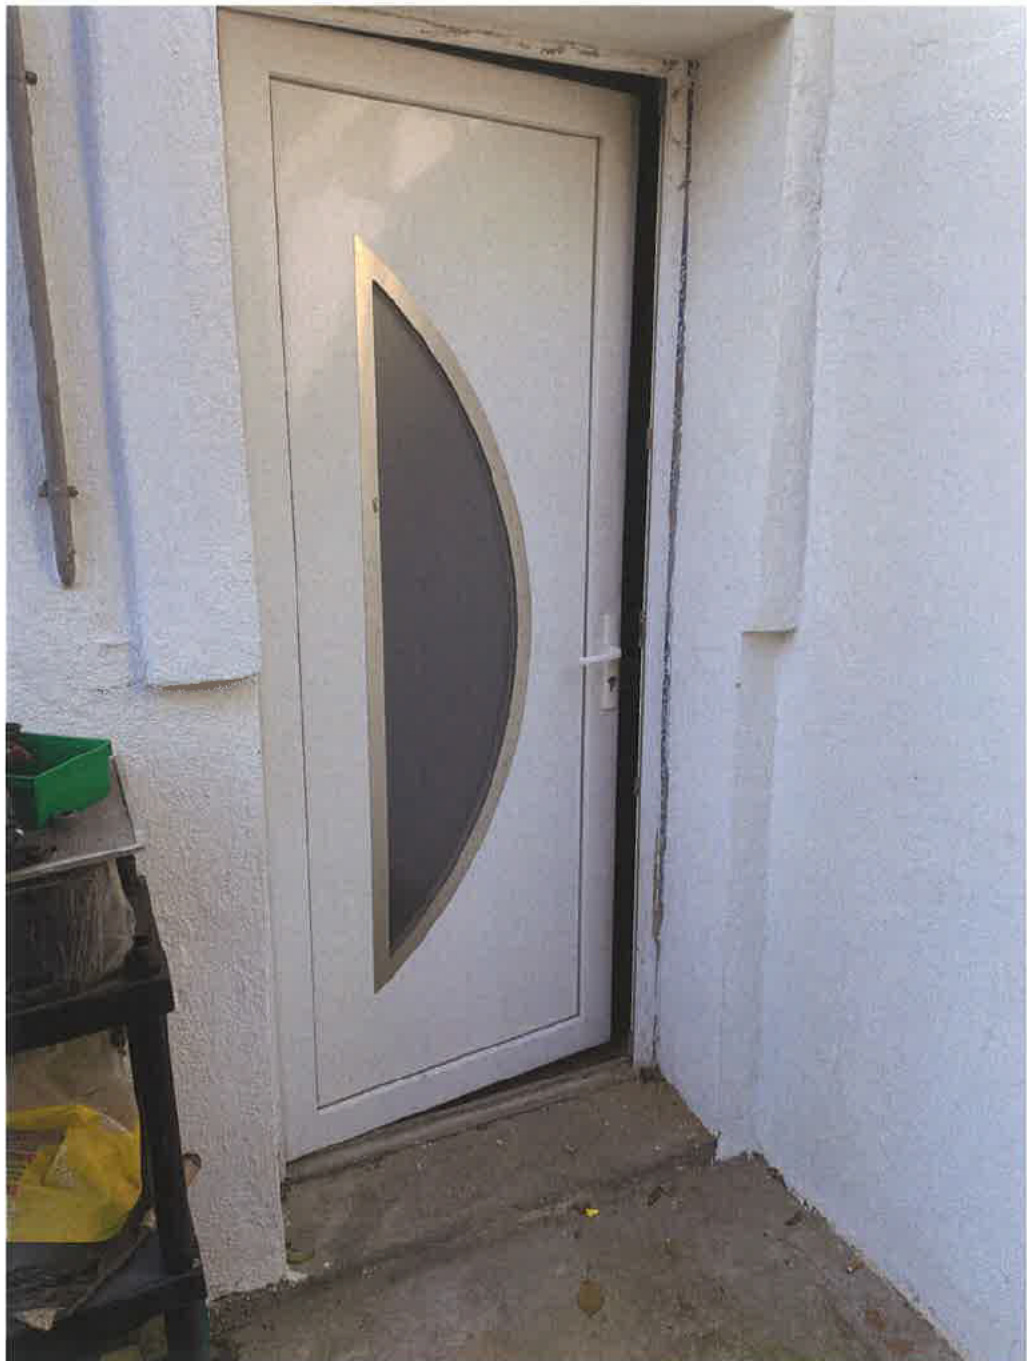
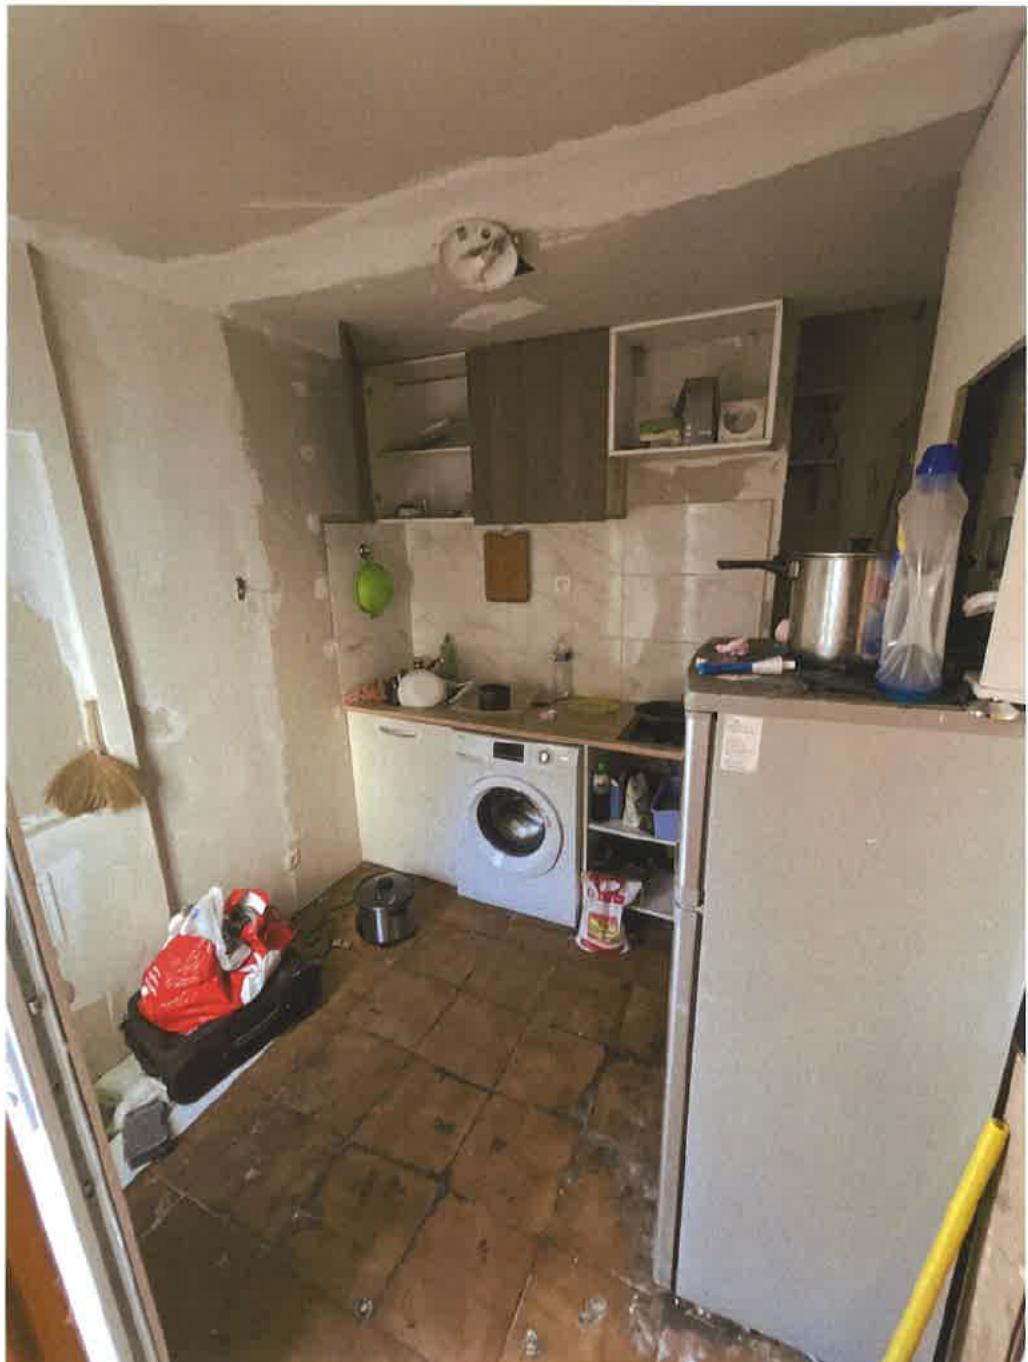
Cuisine

Le sol est carrelé et en mauvais état d'entretien. Aux murs et au plafond, des plaques de plâtre ainsi que des bandes d'enduit. Un plan de travail accueille une plaque de cuisson et un évier équipé d'une robinetterie de type mitigeur eau chaude/eau froide. En partie droite, j'observe un agencement menuisé comprenant le tableau électrique, le disjoncteur, ainsi que le compteur électrique.

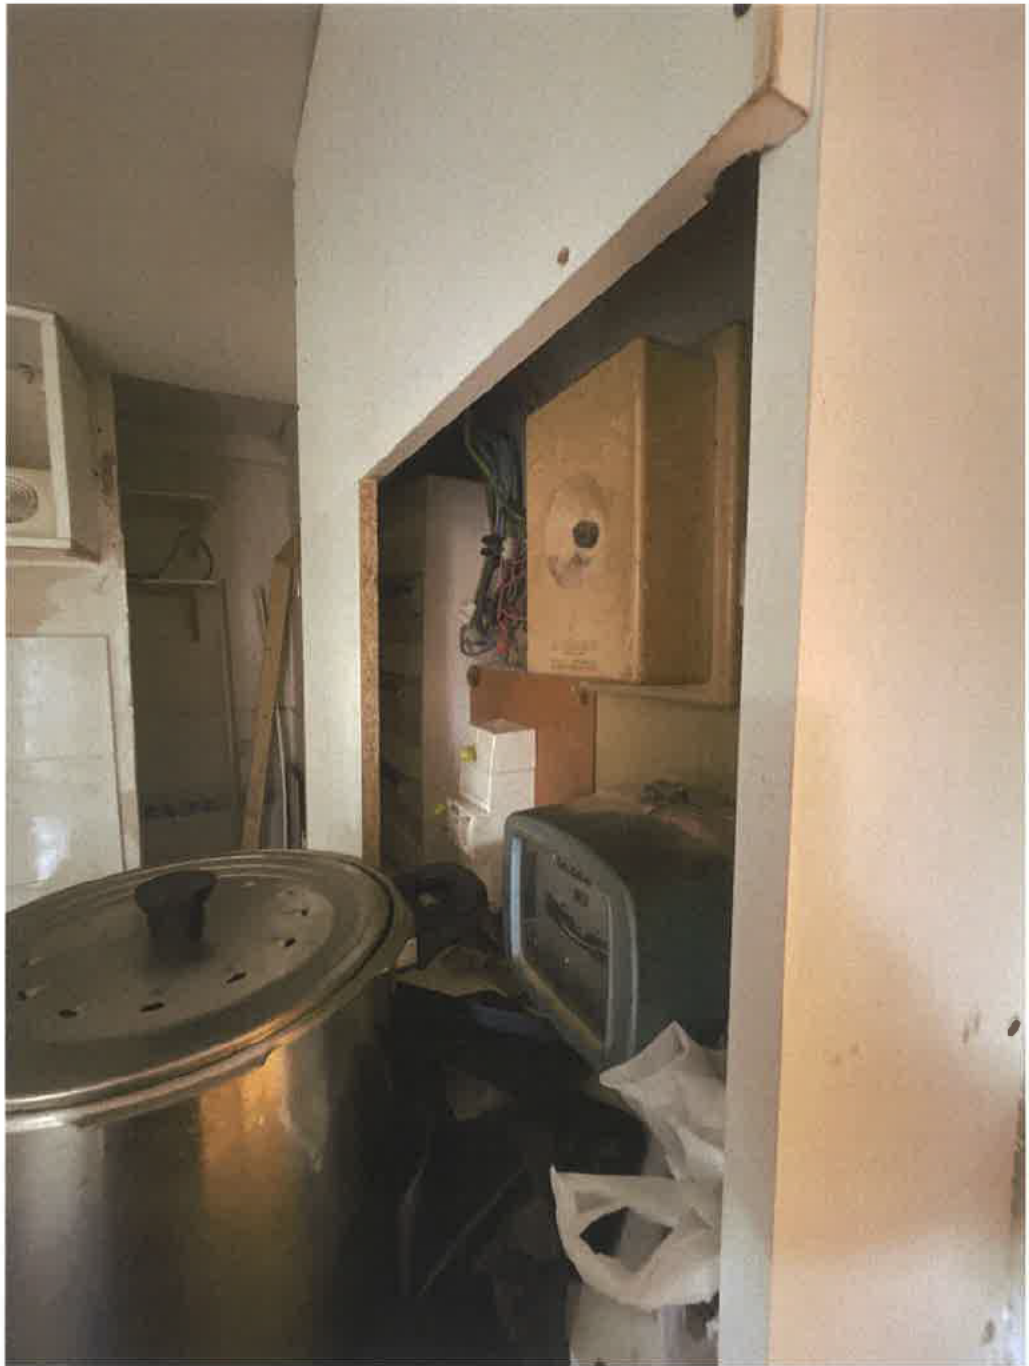
Débarras

L'ensemble structurel sol, murs, plafond est en mauvais état général.

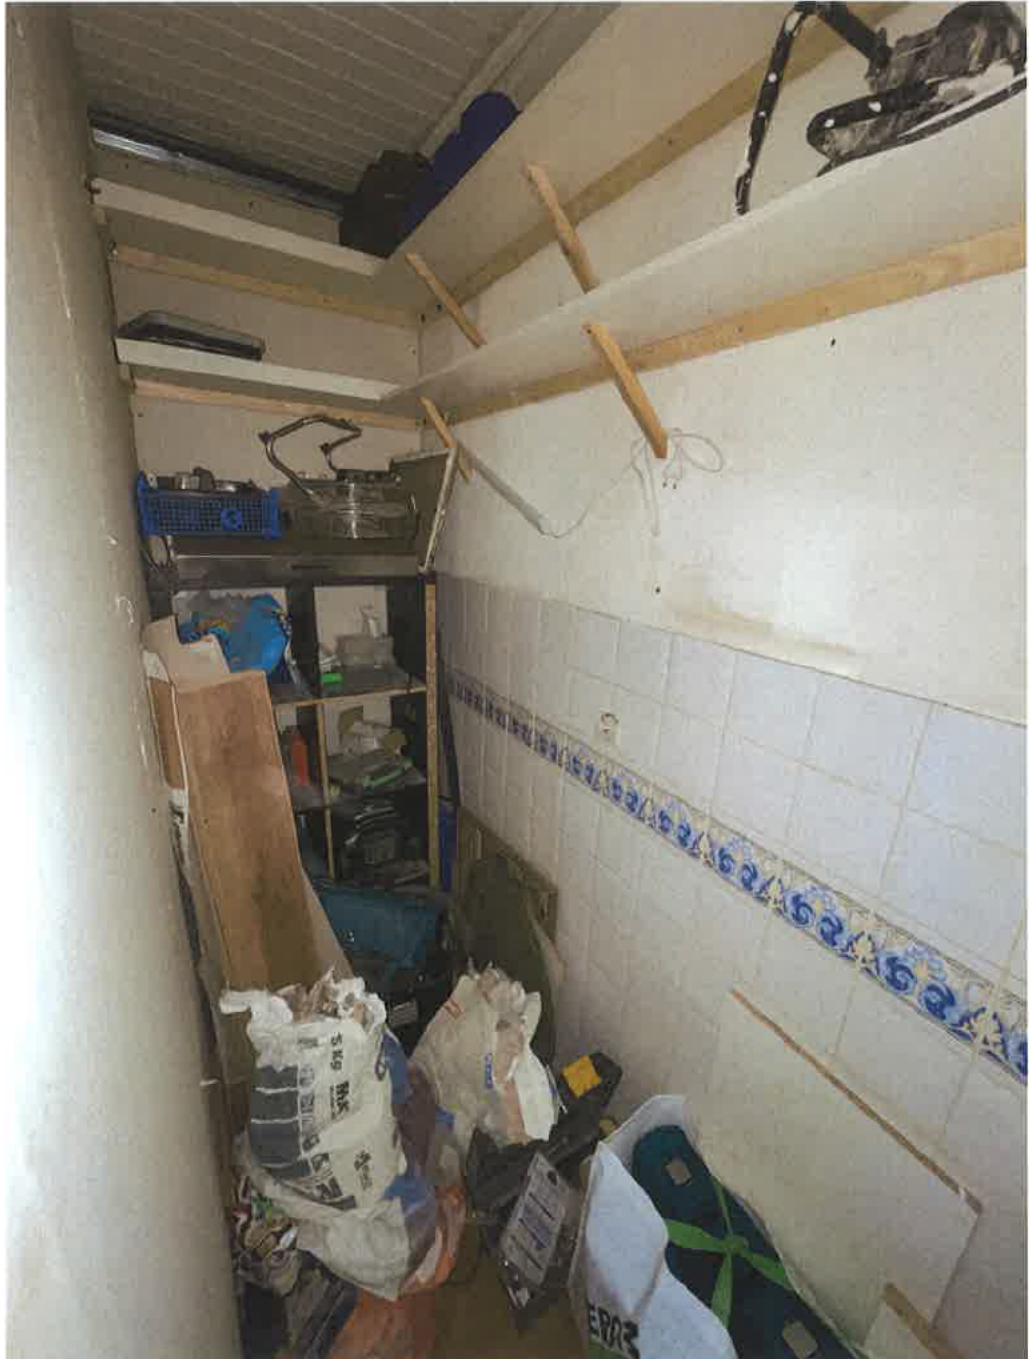
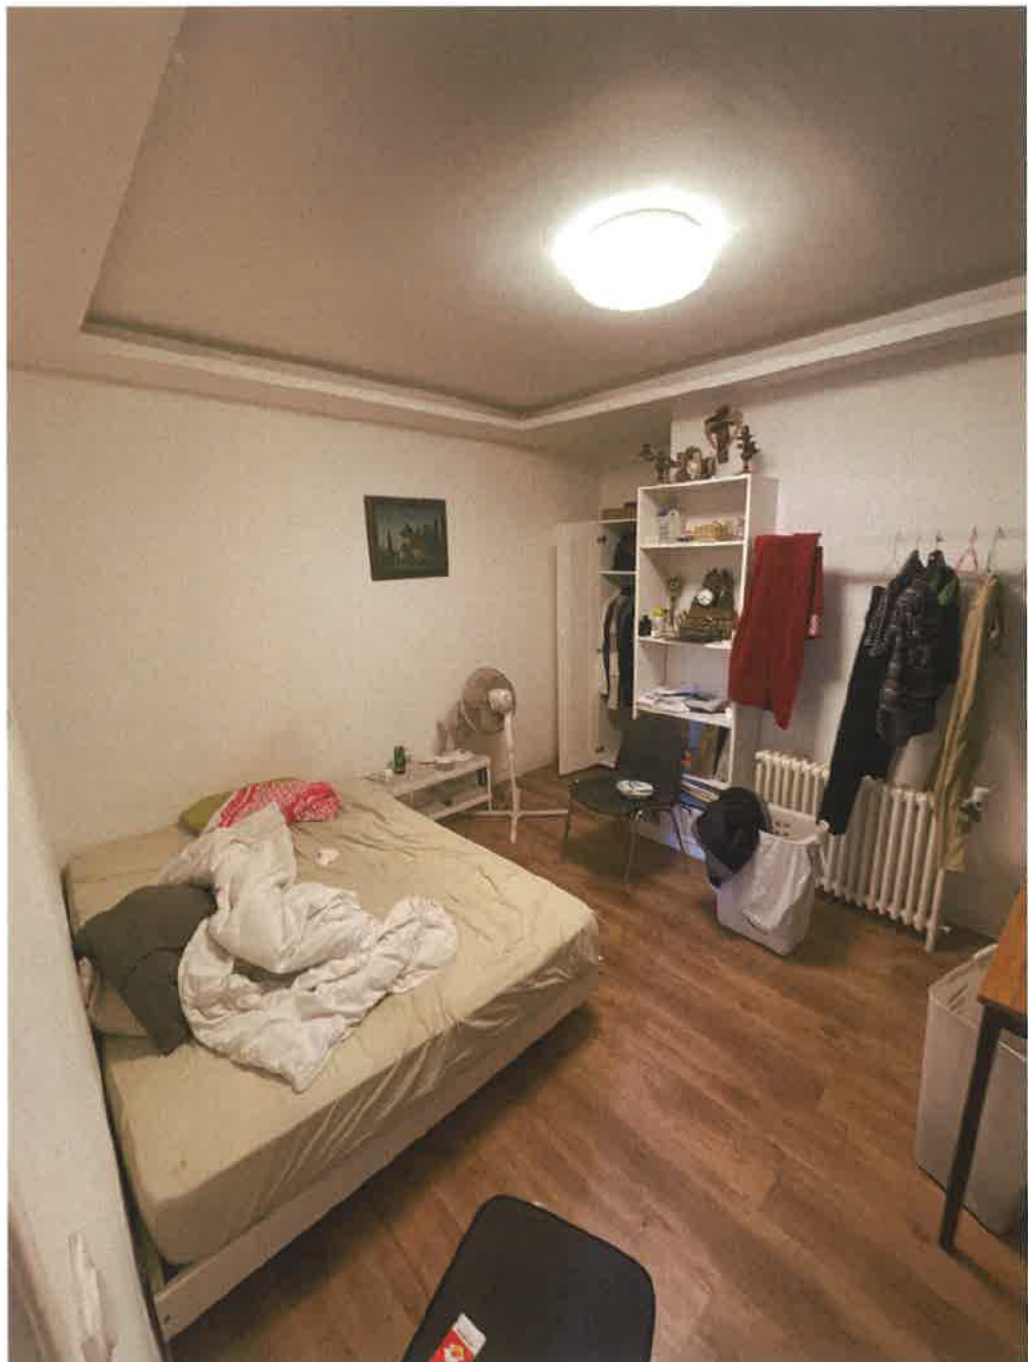
Chambre

Au sol, j'observe un parquet stratifié.

Les murs et le plafond sont peints.

L'éclairage naturel est assuré par une fenêtre double battant, châssis en PVC, dont les vitrages sont brisés.

Le chauffage est assuré par des radiateurs électriques d'appoint.
