Procès-verbal de constat

Dans un ensemble immobilier en copropriété sis à **MEUDON 92190, 23, rue de Vignes**, cadastré section AL n° 438 pour 3 ares et 38 centiares.

LOT N° 6 : dans le bâtiment A au premier étage, un appartement de deux pièces comprenant : entrée, wc, cabinet de toilettes, salle à manger, chambre.

VERANDA (LOT N°23) :

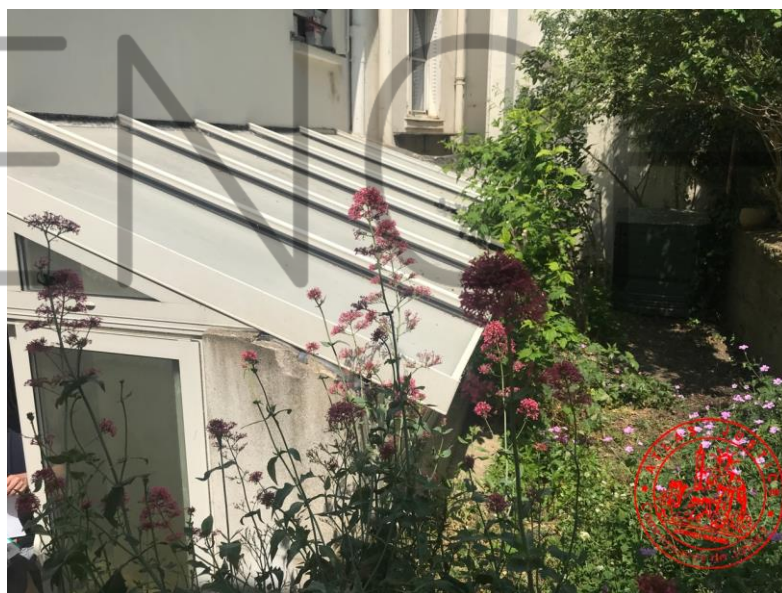
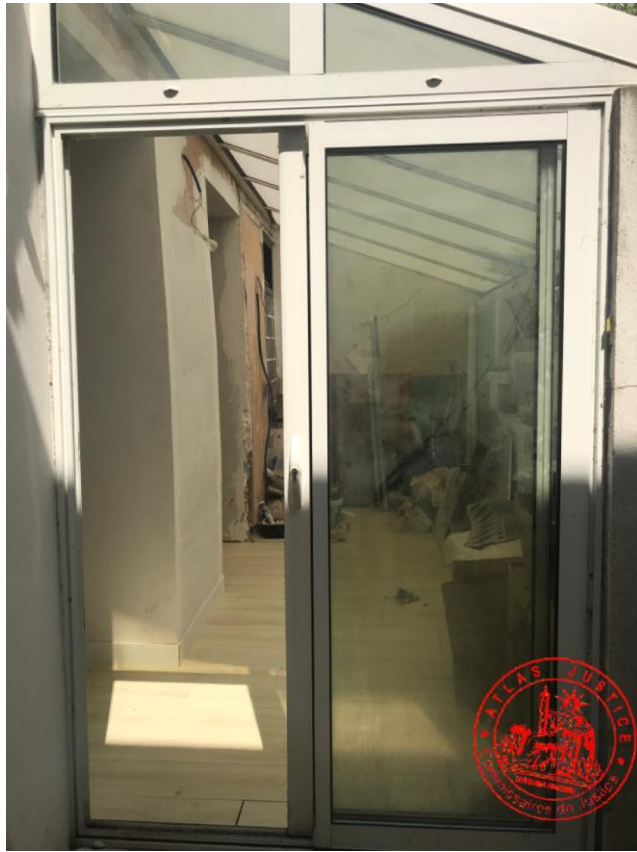
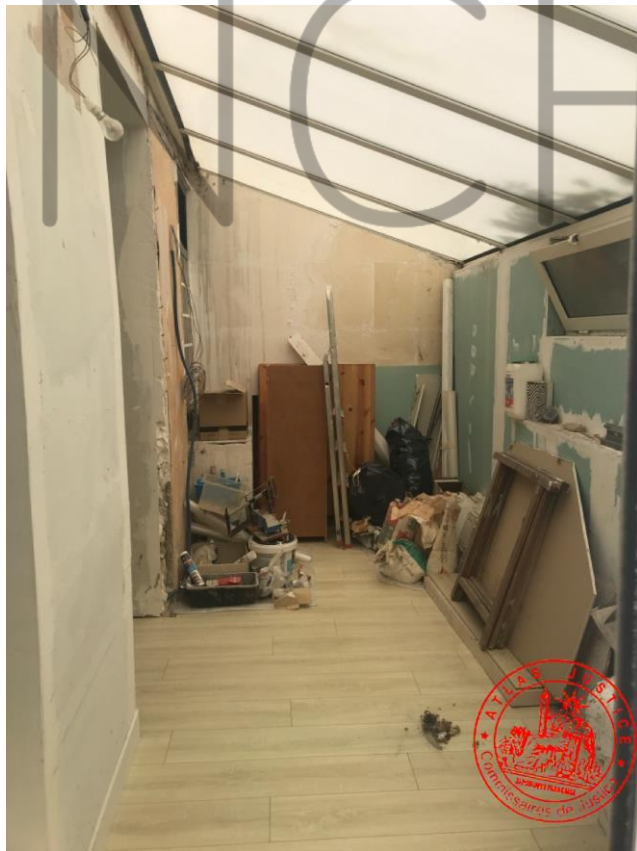
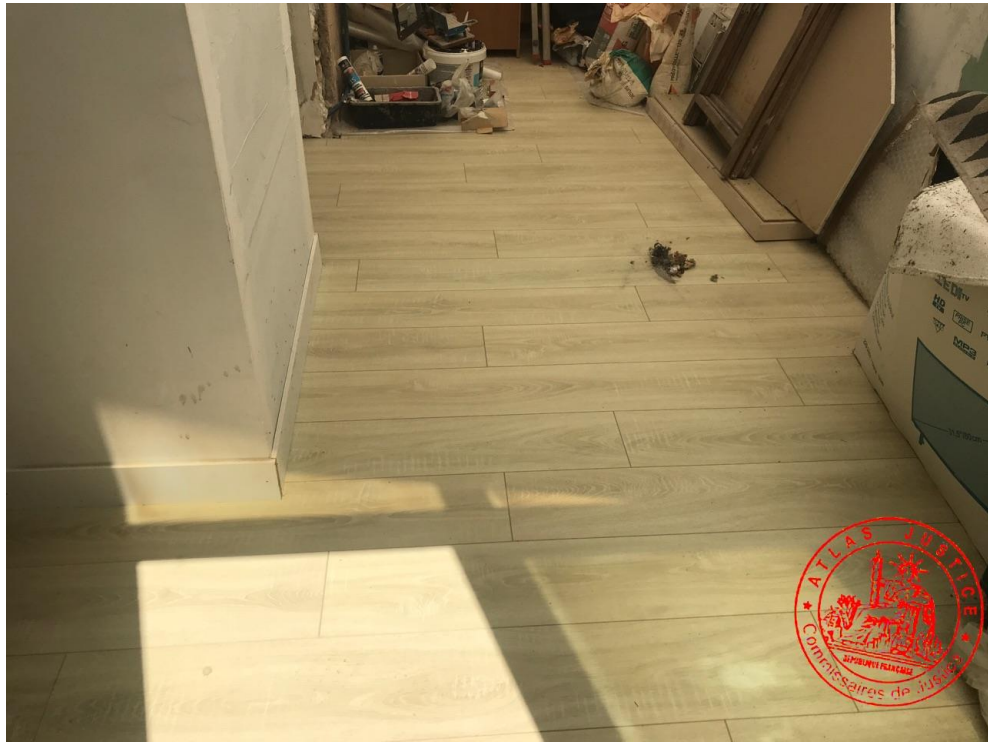
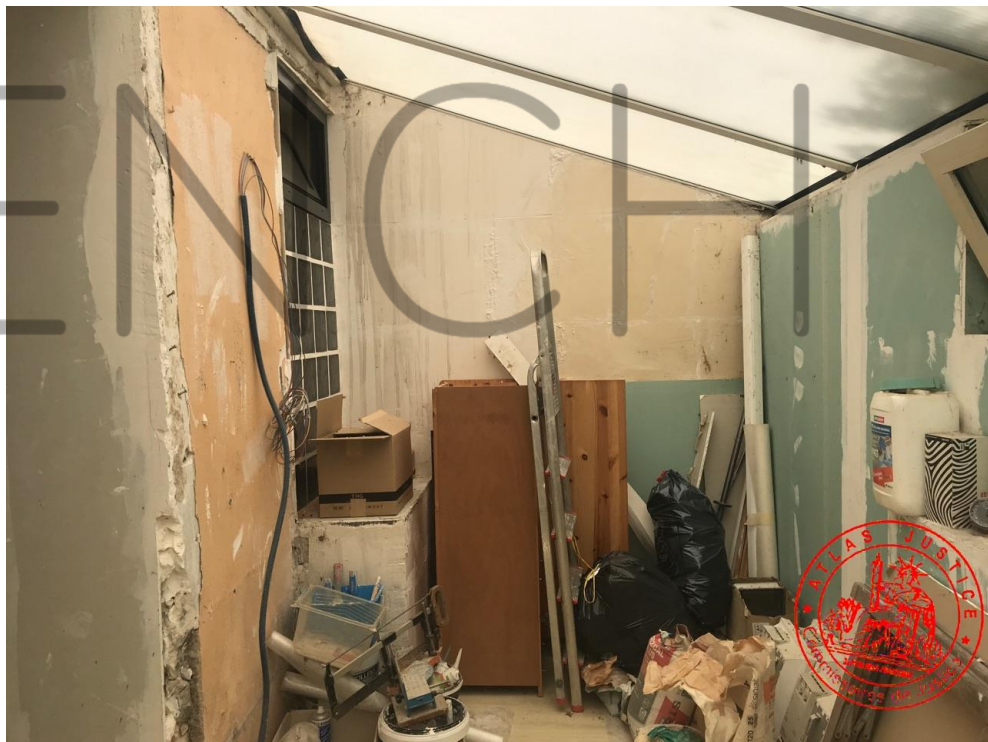
En l'état, l'accès à l'appartement s'effectue par cette véranda. Celle-ci n'est pas achevée et en cours de travaux. .

Le sol de la véranda est pourvu d'un parquet contrecollé en bon état.

Les murs sont habillés de placoplâtre type BA13 côté droit, en l'attente d'enduit, tandis que le mur situé à l'extrémité de la véranda est habillé de carreaux de plâtre.

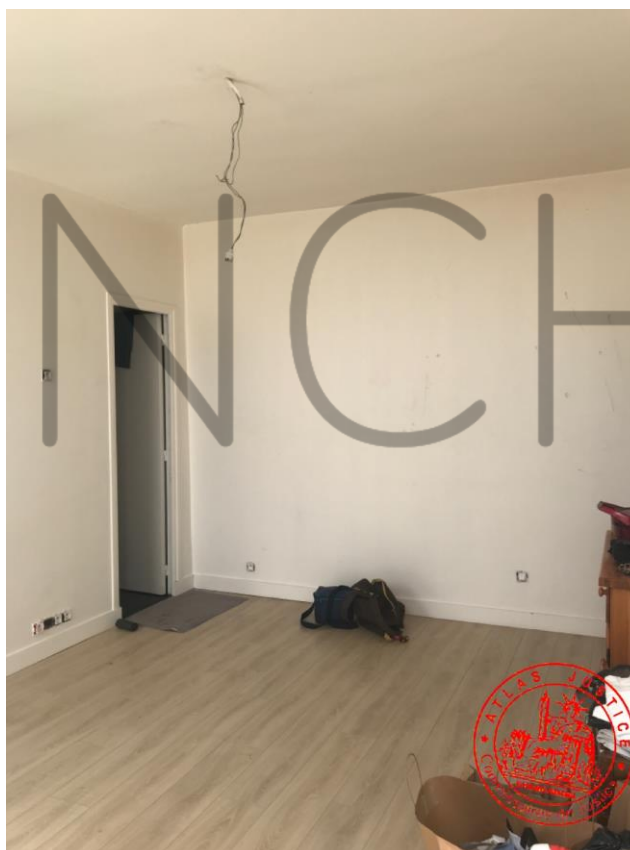
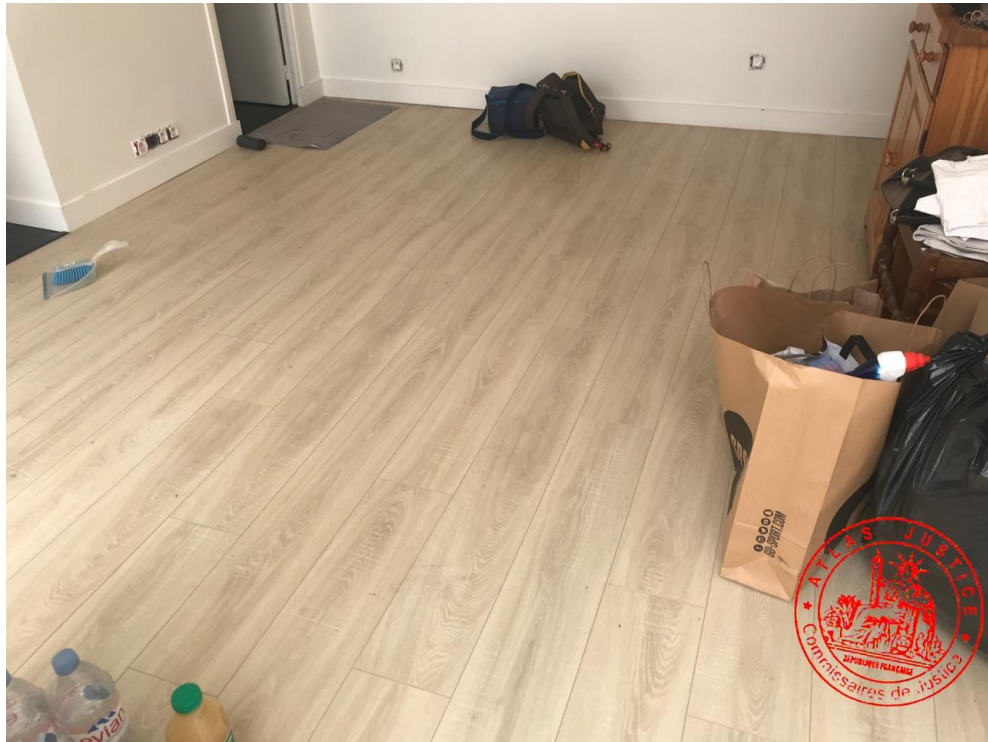
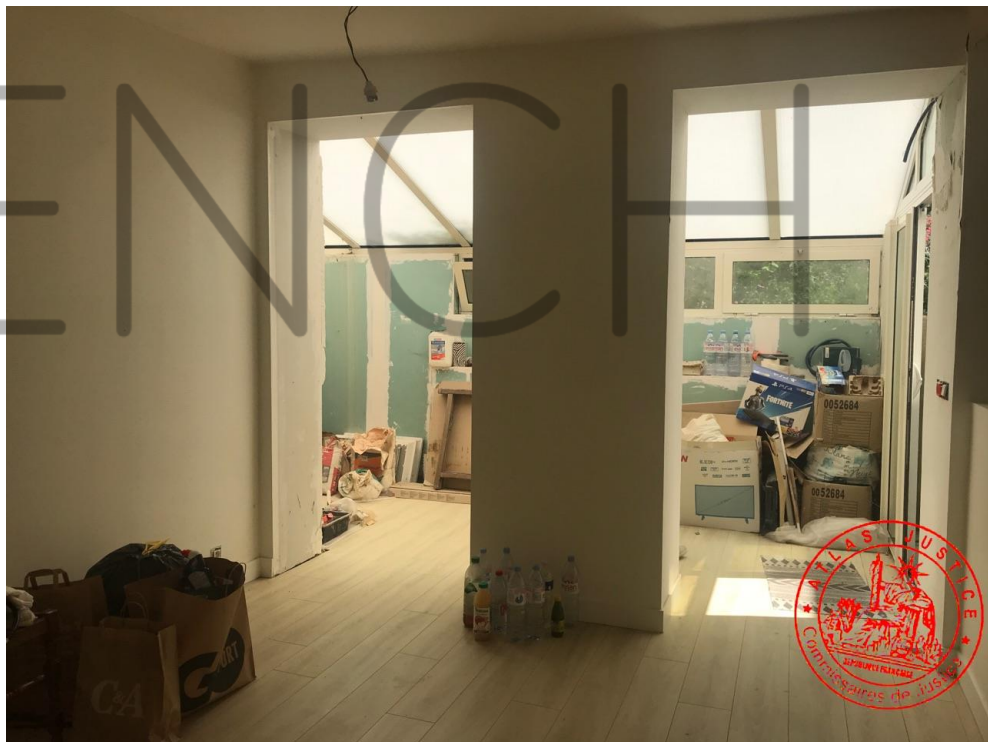
Séjour :

Au sol, parquet contrecollé en bon état.

Aux murs et au plafond, peinture en bon état.

La pièce prend jour par les deux baies libres assurant la communication vers la véranda.

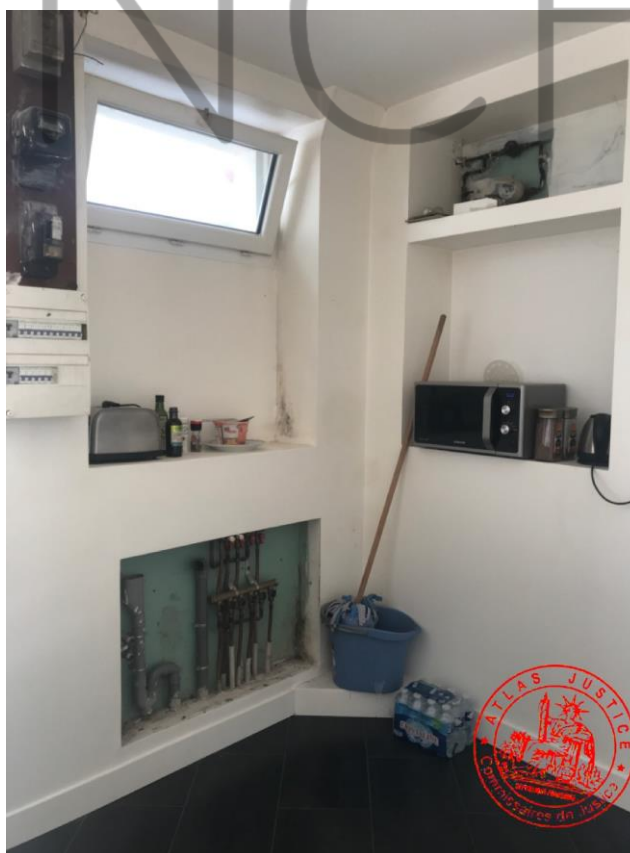
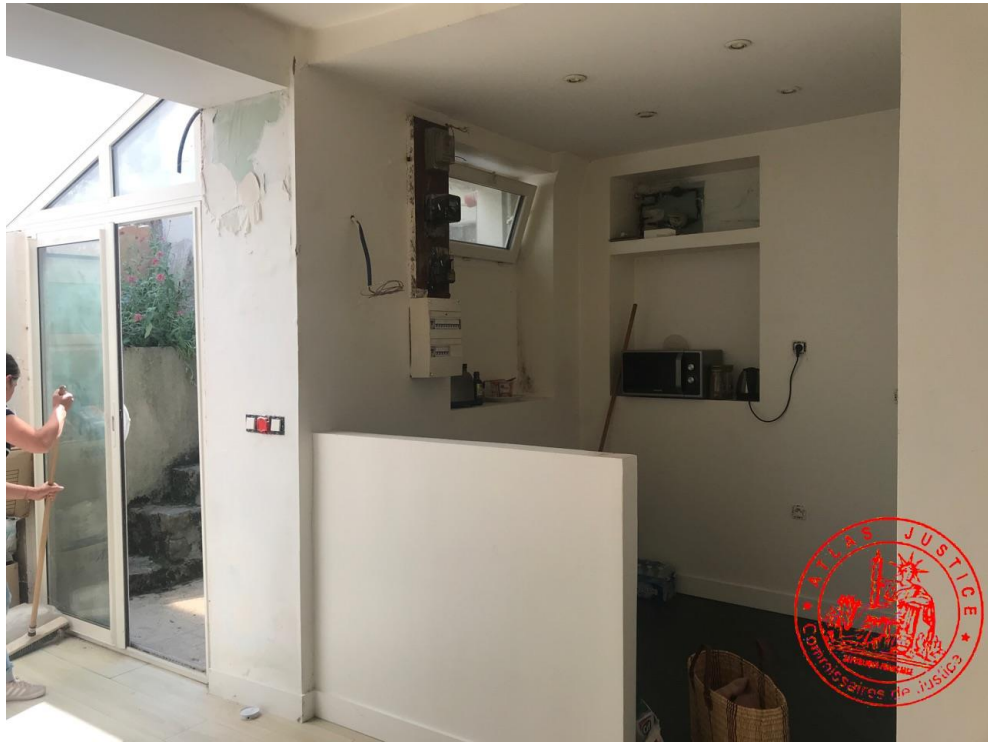
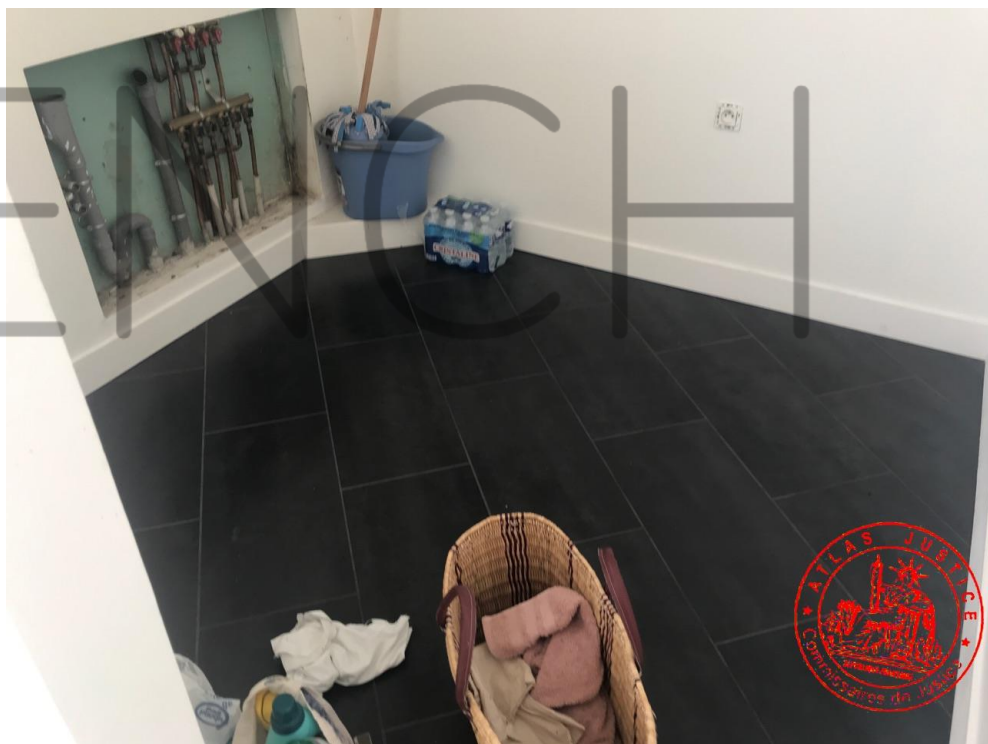
Cuisine :

Cette cuisine n'est toutefois en l'état ni aménagée, ni équipée.

En revanche, les différents réseaux afférents aux équipements sanitaires et électriques sont en place.

La pièce prend jour par une petite fenêtre horizontale en PVC en bon état.

Au sol, carrelage en bon état.

Aux murs, les doublages peints sont en bon état.

Le faux plafond intégrant quatre spots d'éclairage, présente une peinture en bon état.

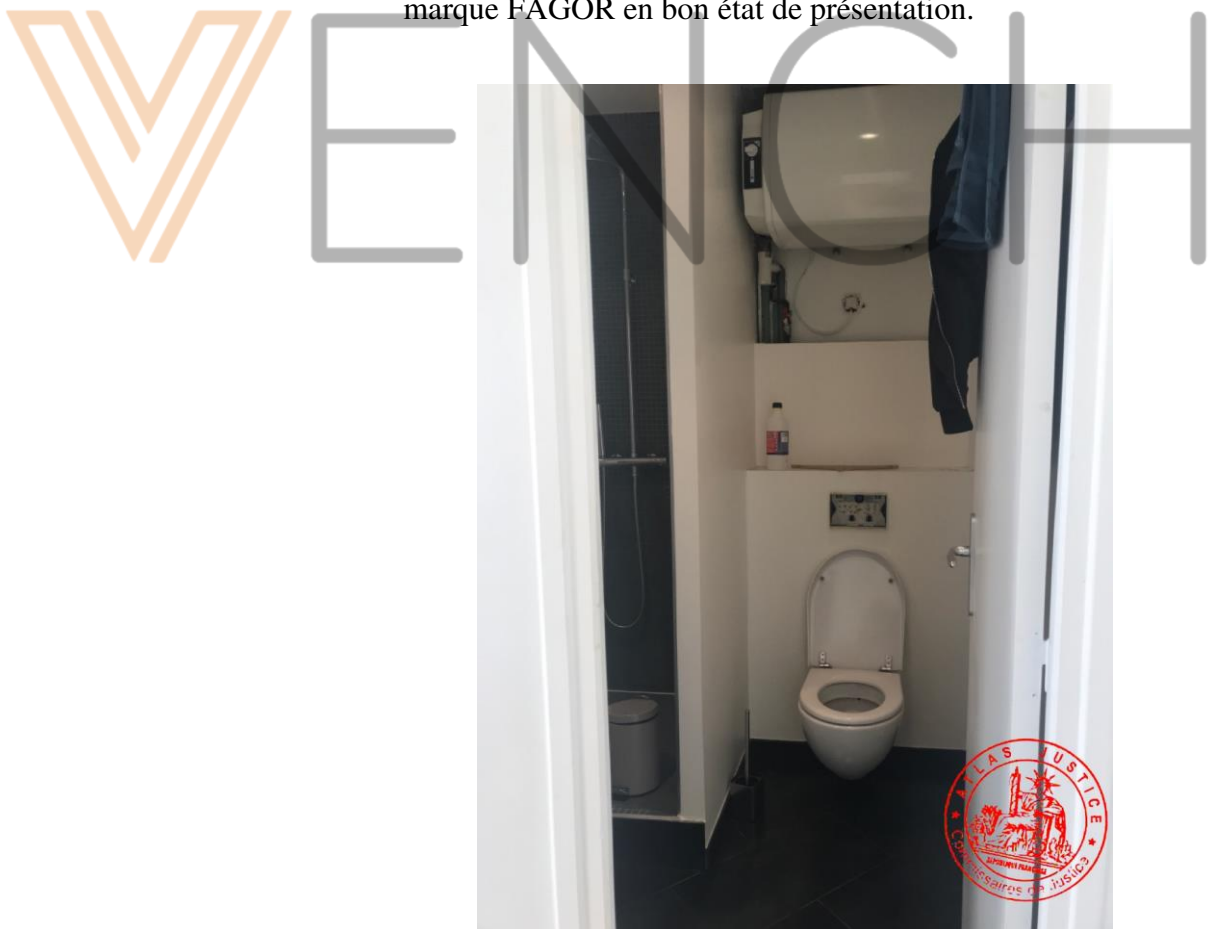
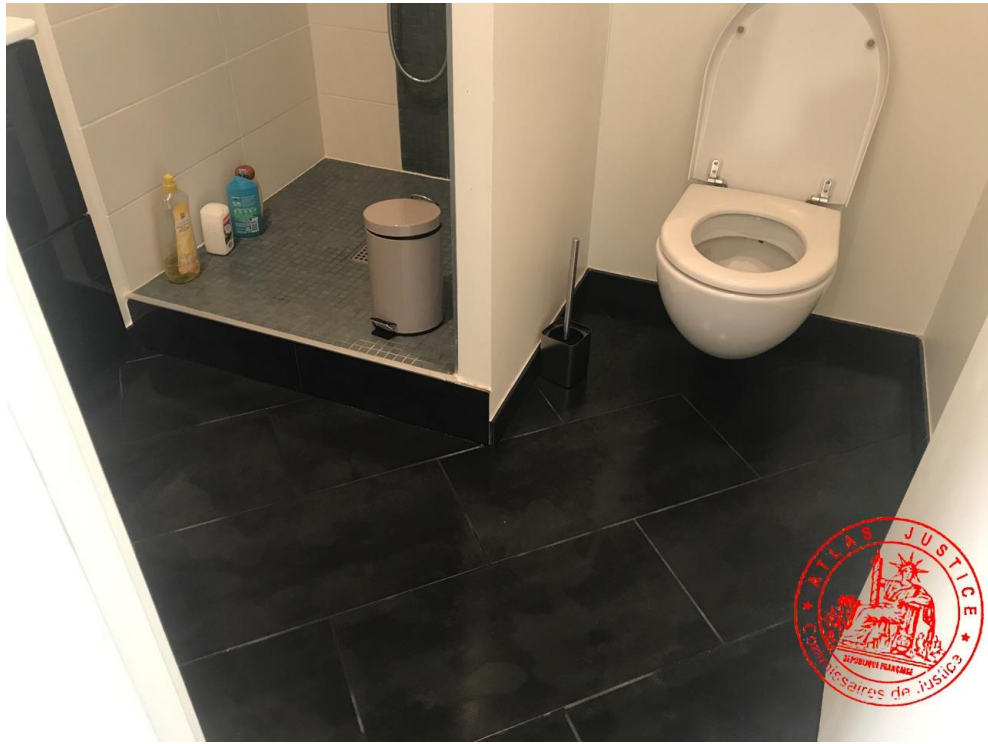
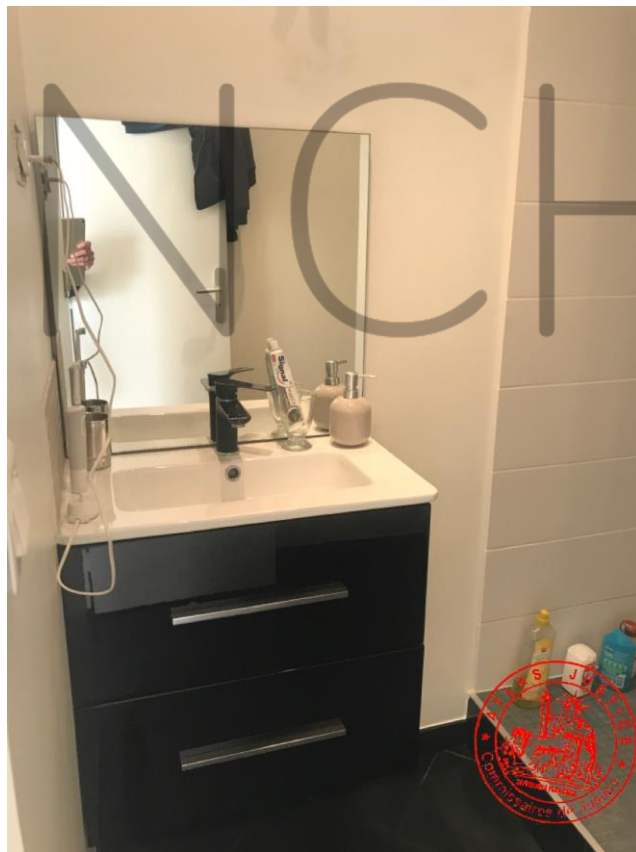
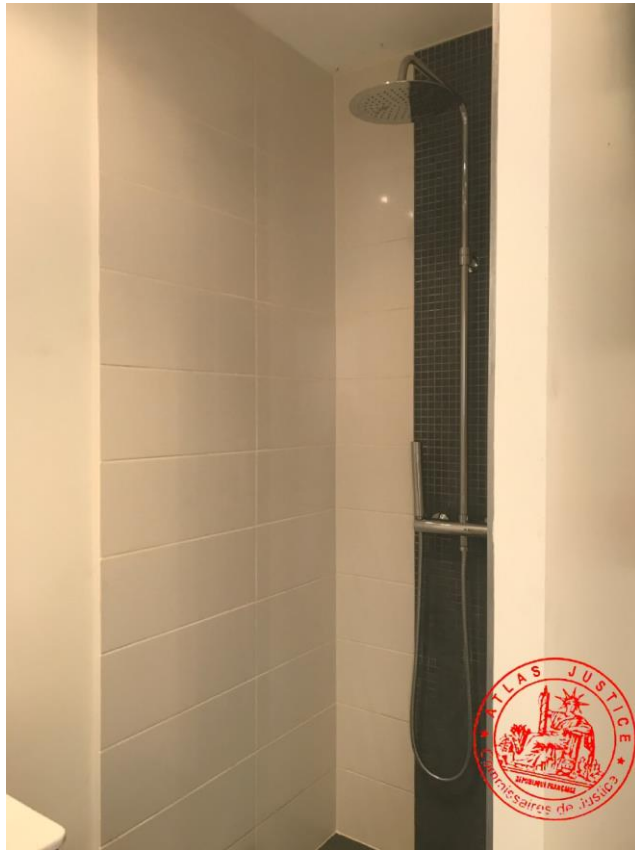
Salle d'eau :

L'ensemble des prestations est en bon état général.

A droite de la douche, présence d'une cuvette wc suspendue en état d'usage.

Le couvercle de la commande de chasse d'eau est toutefois manquant.

En partie haute, présence d'un ballon d'eau chaude de marque FAGOR en bon état de présentation.

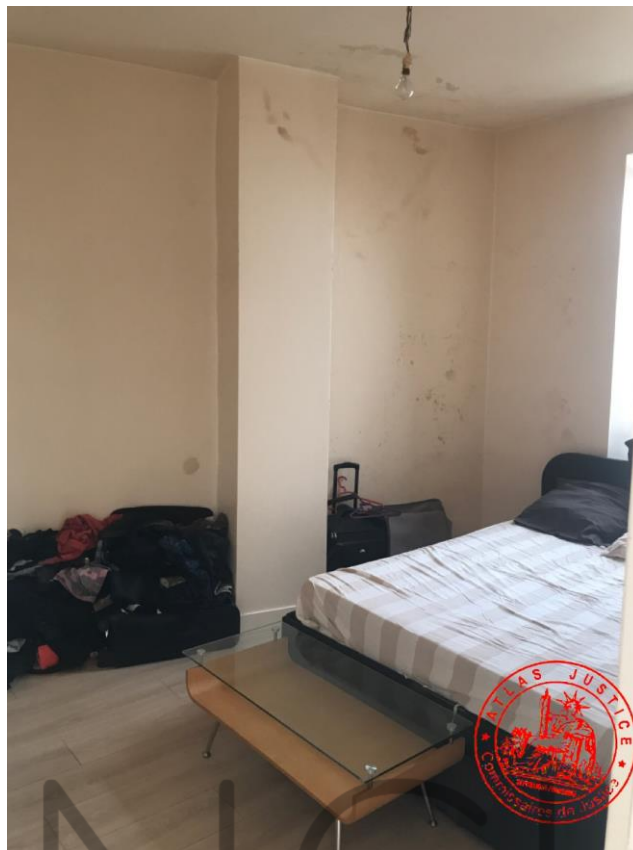
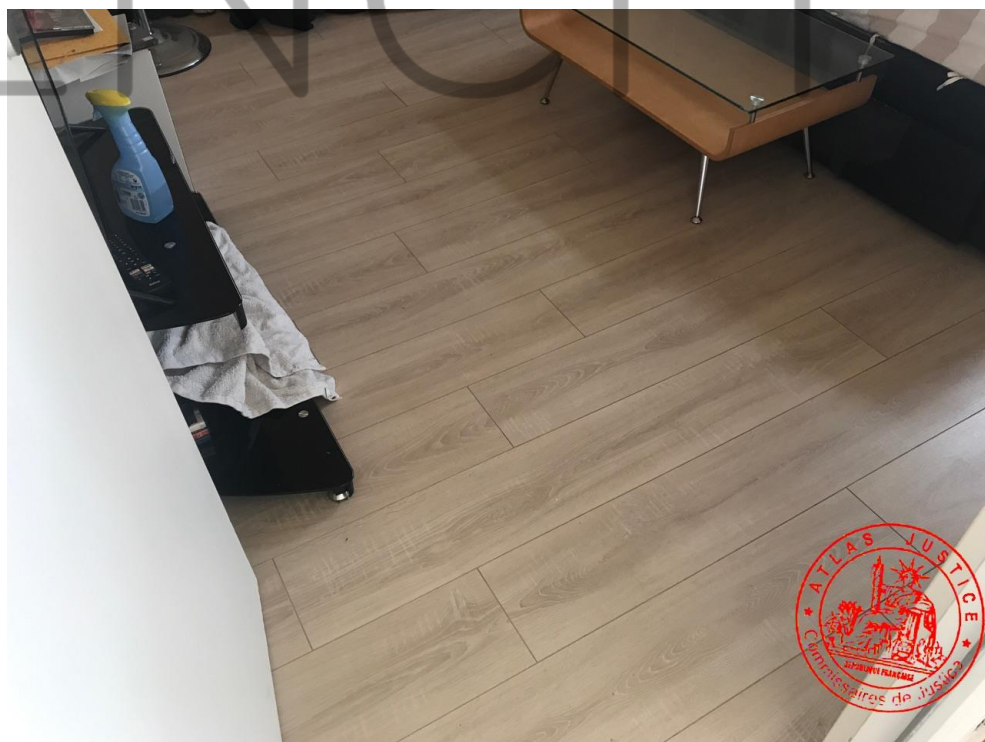
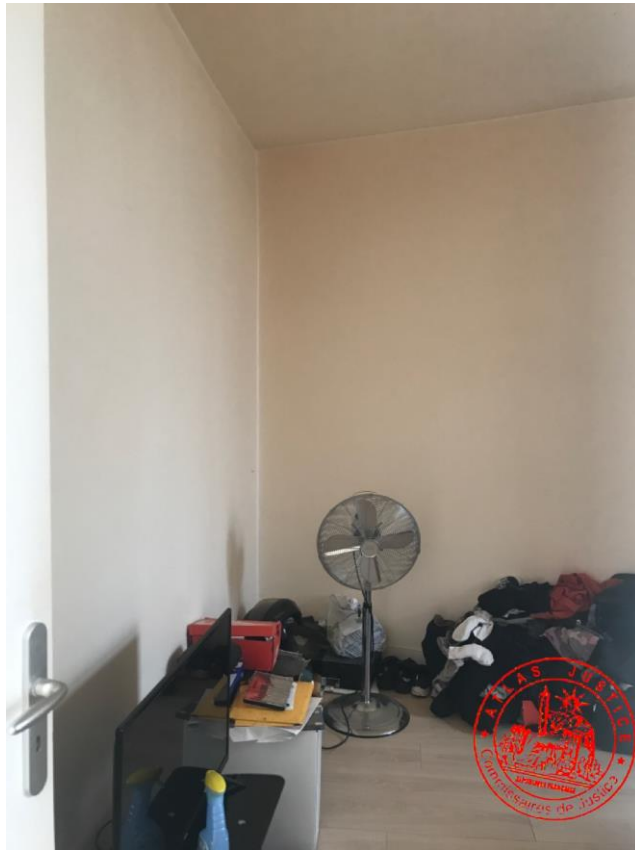
Chambre :

Au sol, parquet contrecollé en état d'usage.

Les murs présentent une peinture en mauvais état.

En plafond, peinture en mauvais état.

La pièce prend jour par un jour de souffrance en pavés de verre.

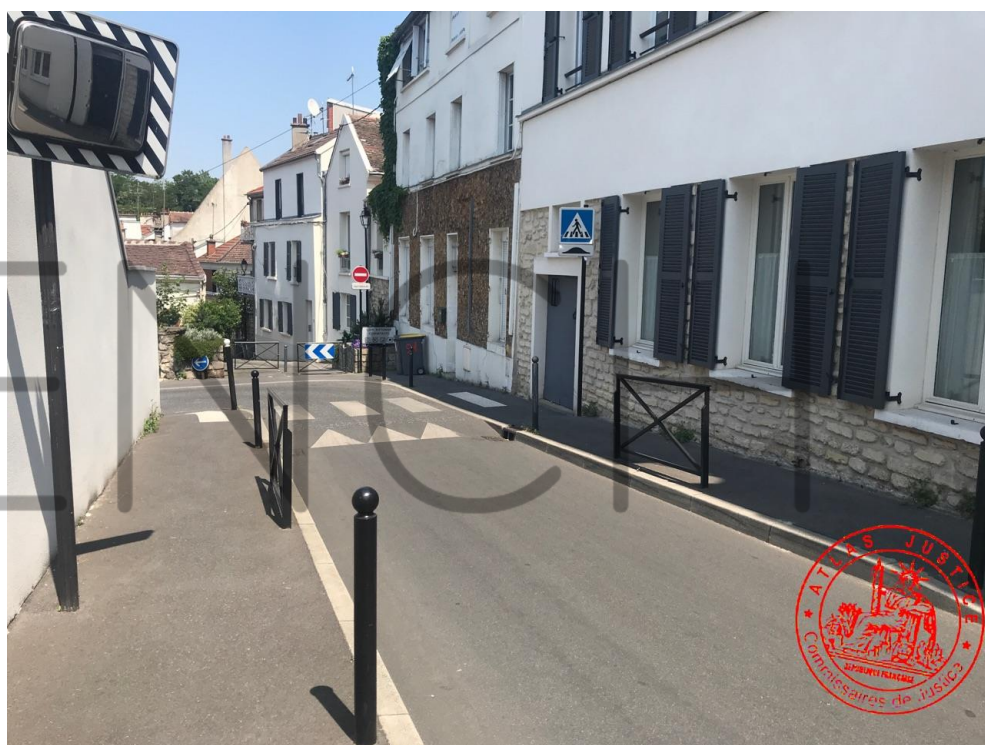
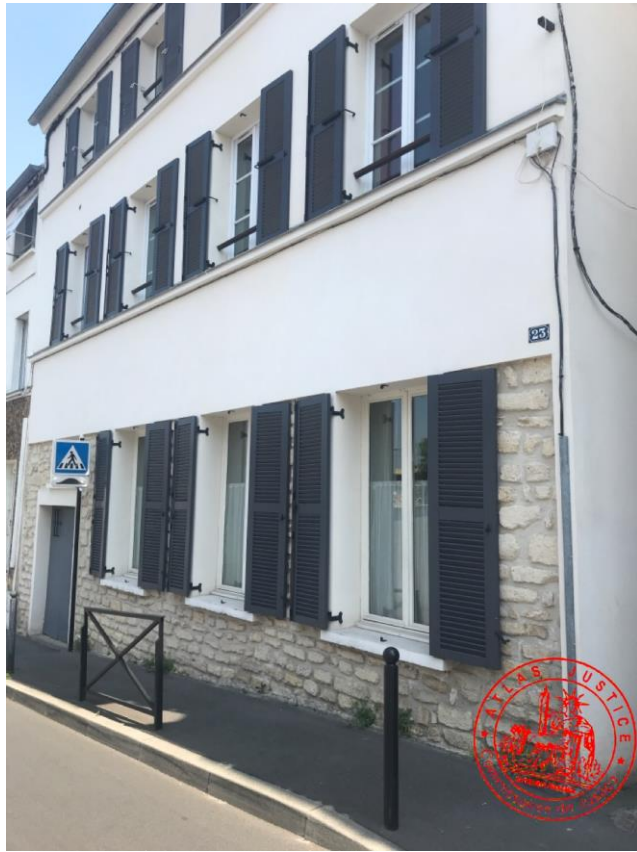
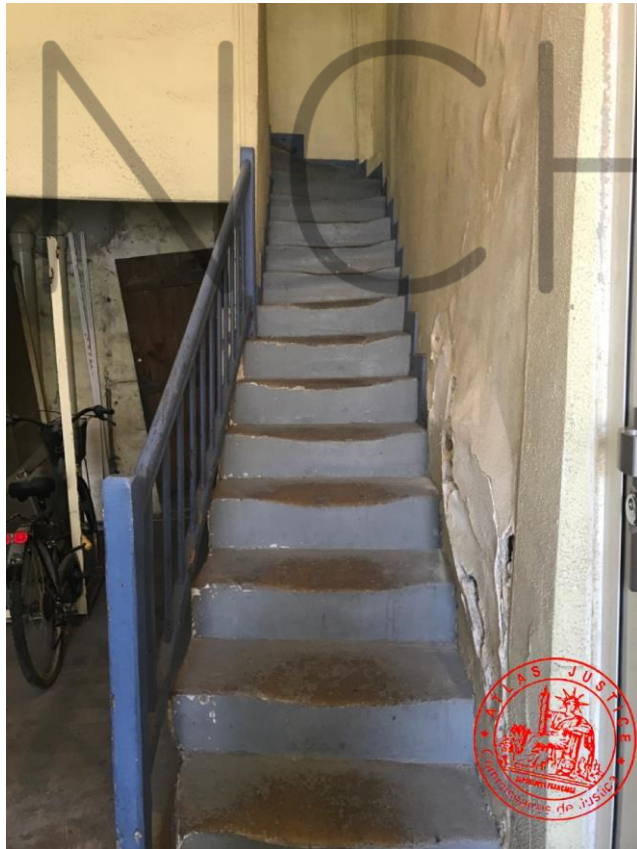
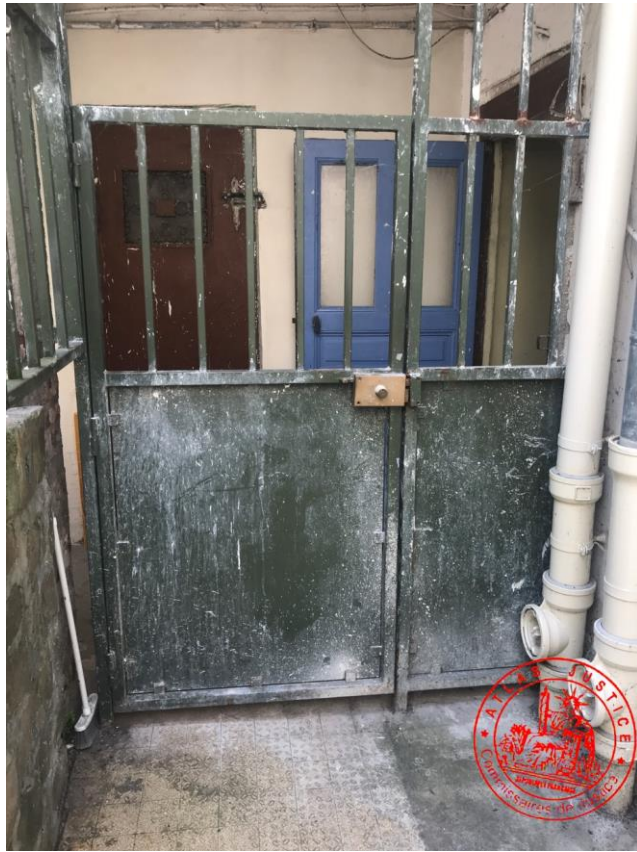
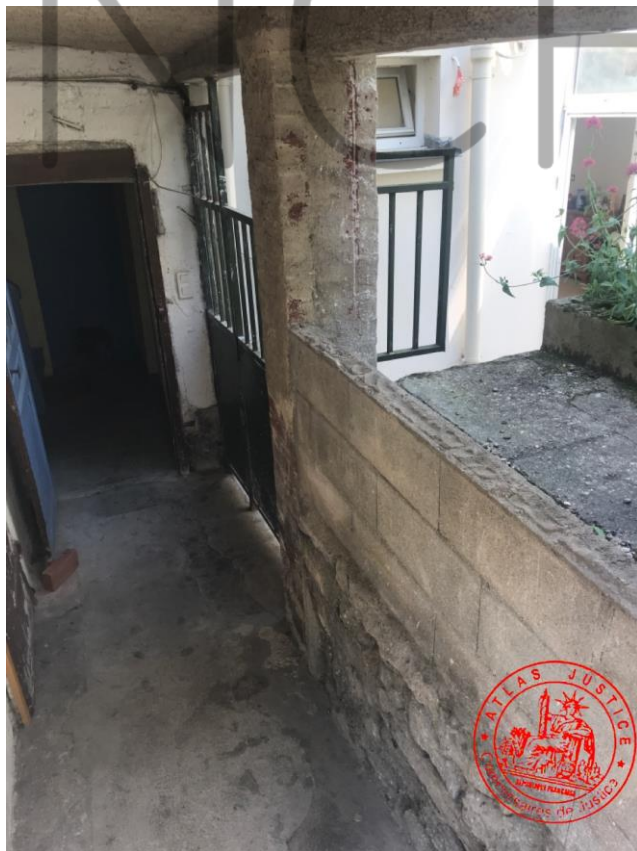
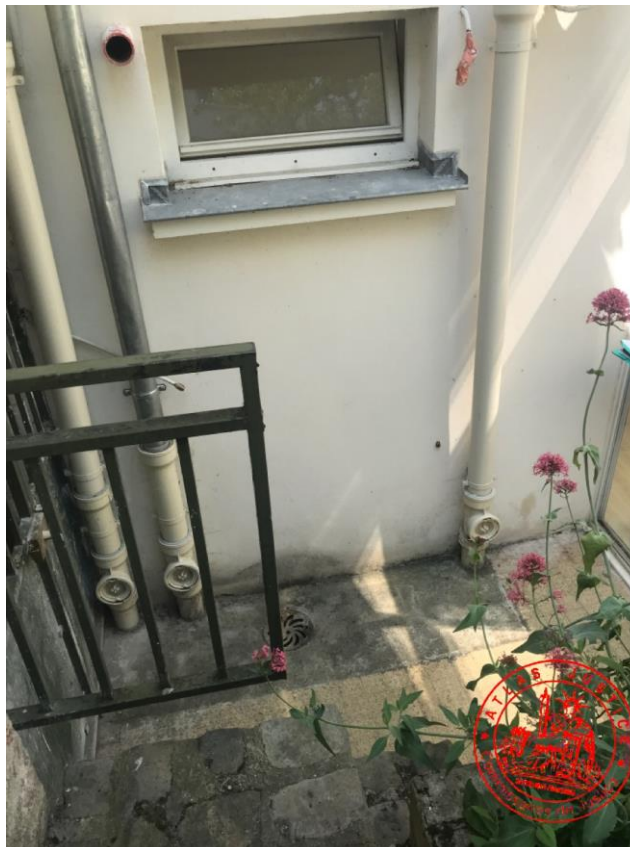
PARTIES COMMUNES :

Je constate que l'espace considéré est totalement encombré par un important éboulis.

L'immeuble est vétuste et dépourvu de standing.

Les parties communes sont en mauvais état général, ainsi qu'en mauvais état d'entretien.

Les façades de l'immeuble sont en bon état et ont été récemment ravalées.
