PROCES VERBAL DE DESCRIPTION

Affaire :
RÉSIDENCE 16 À 20
BI/KATANGA KABAMBA
Papy

- LOT DE COPROPRIETE N°32 : UN APPARTEMENT situé au 1^{er} étage, accès par l'ascenseur B et l'escalier B1 communs, porte B102 dans le dégagement B commun, comprenant entrée, séjour, cuisine, deux chambres, salle de bains, dégagement, WC, loggia et les 1332/100.000èmes des parties communes générales de l'immeuble.
- LOT DE COPROPRIETE N°99 : UN GARAGE situé au sous-sol, accès par les escaliers A2, B2 et C2 et les ascenseurs A, B et C communs, consistant en un emplacement de voiture pour personnes à mobilité réduite n°3 et les 65/100.000èmes des parties communes générales de l'immeubles.

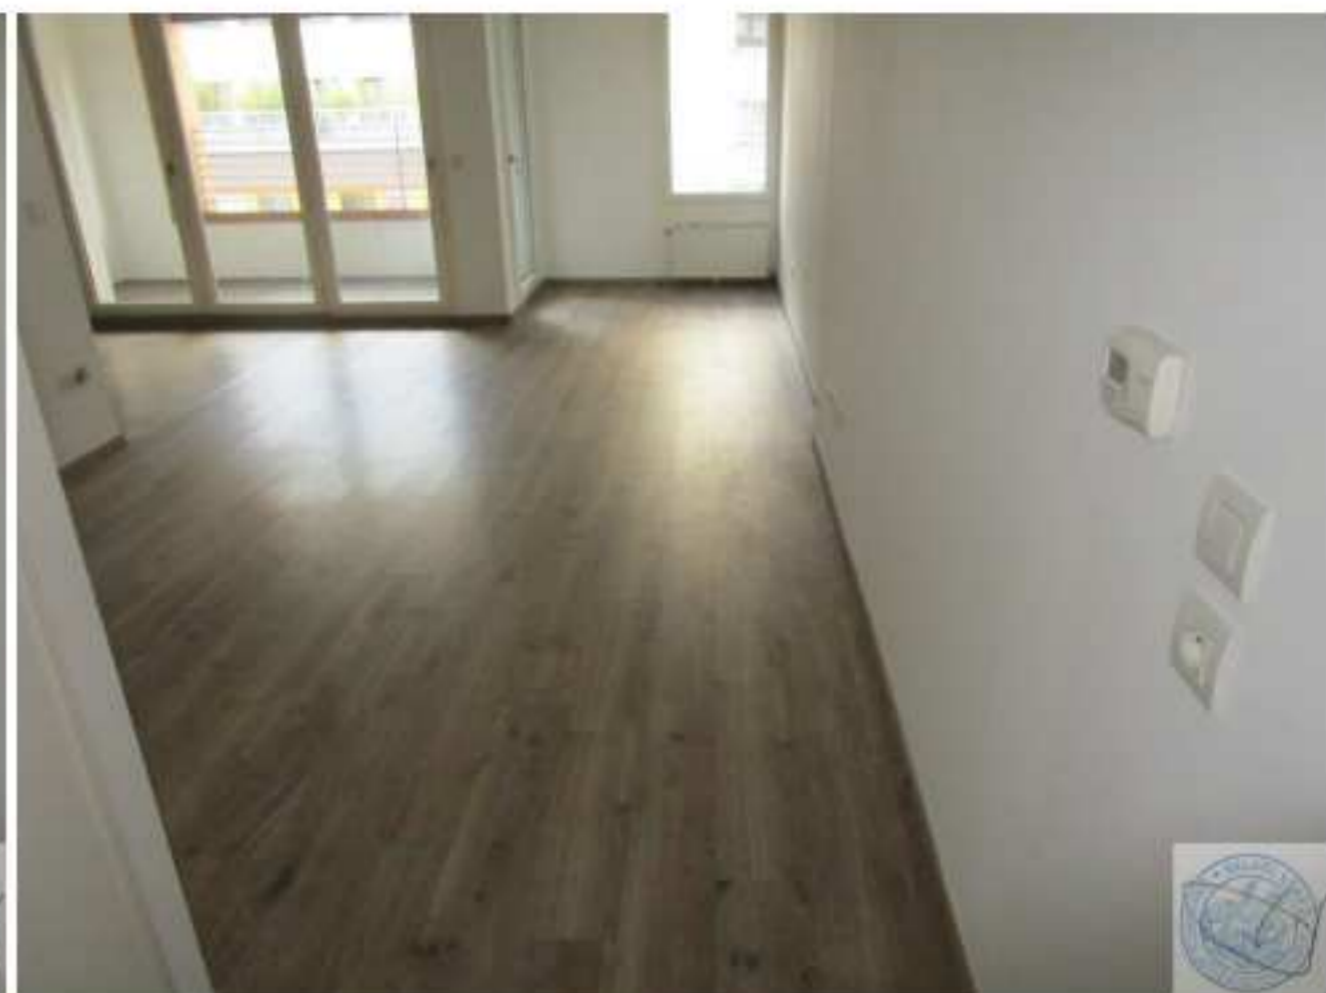
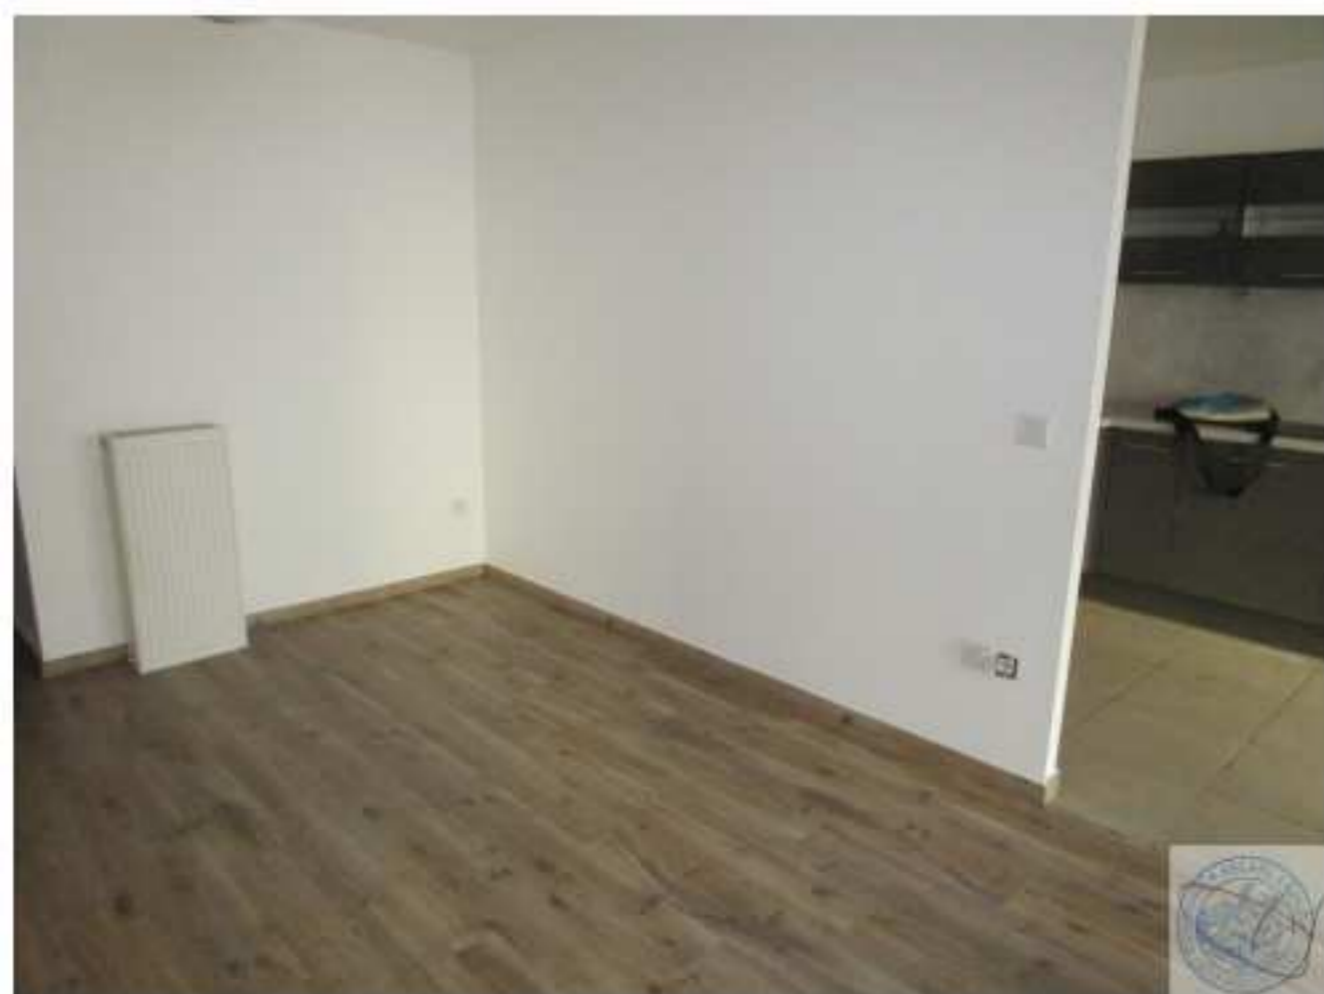
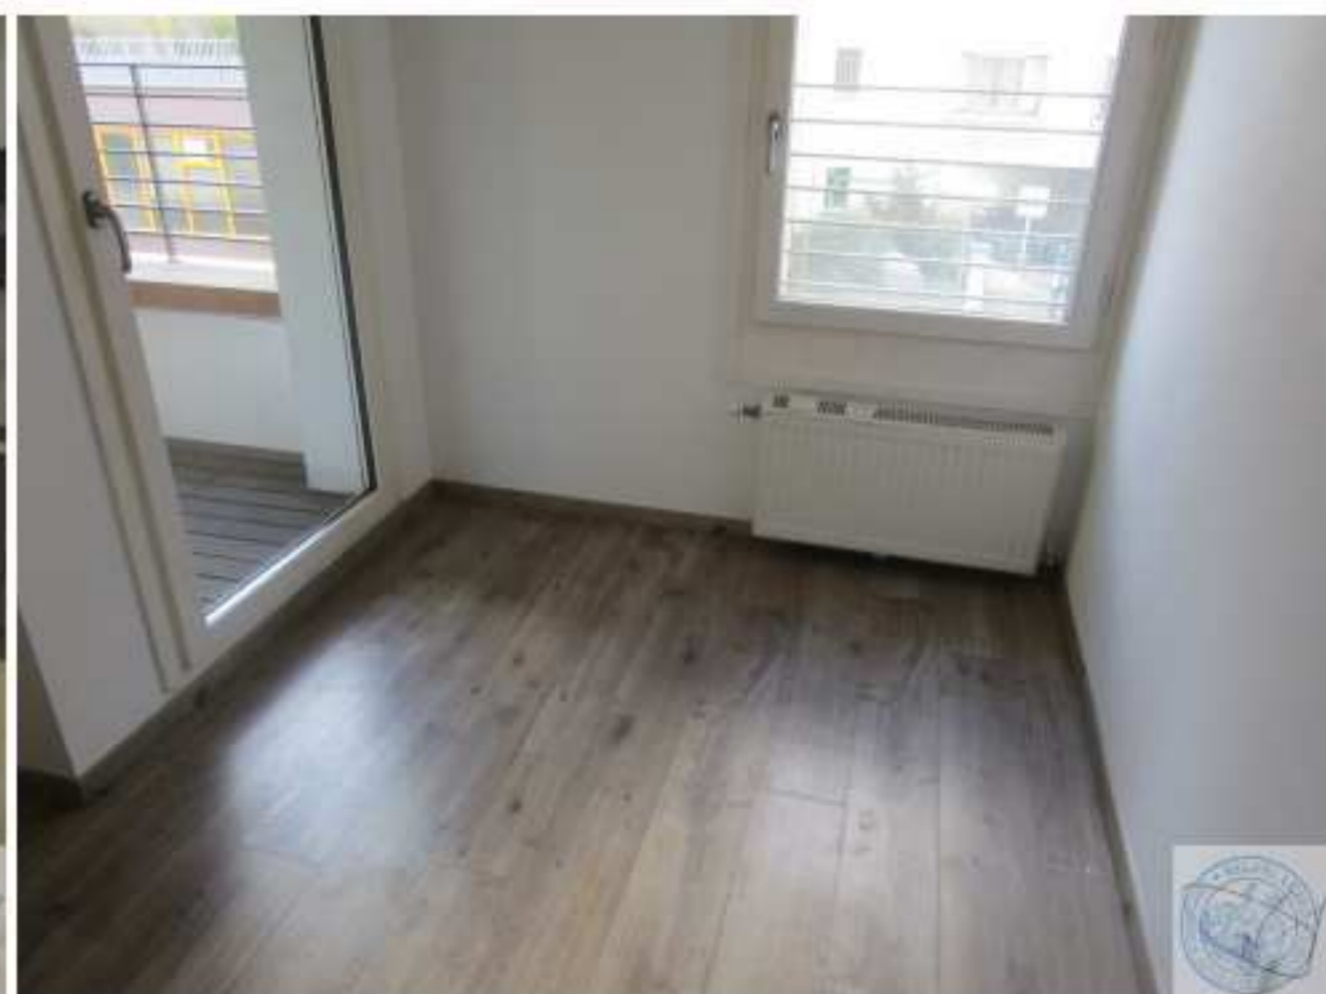
(photographies n°6 à 8)

A l'entrée du séjour, un thermostat d'ambiance

Au sol, du parquet ainsi que des plinthes assorties.

Les murs revêtus de peinture ainsi qu'au plafond.

Dans ce coin séjour, une fenêtre à simple battant, double vitrage PVC avec un store extérieur, encadrement bois extérieur, garde-corps métallique.

Sous cette fenêtre, un radiateur relié au réseau collectif.

Accessible non seulement par la cuisine et le séjour, une loggia avec côté séjour, une porte-fenêtre simple battant, double vitrage en bois avec un module d'air au-dessus.

Dans cette pièce, je note qu'une prise de courant est dépourvue de son cache.

Un radiateur se trouve détaché, présent dans cette pièce.

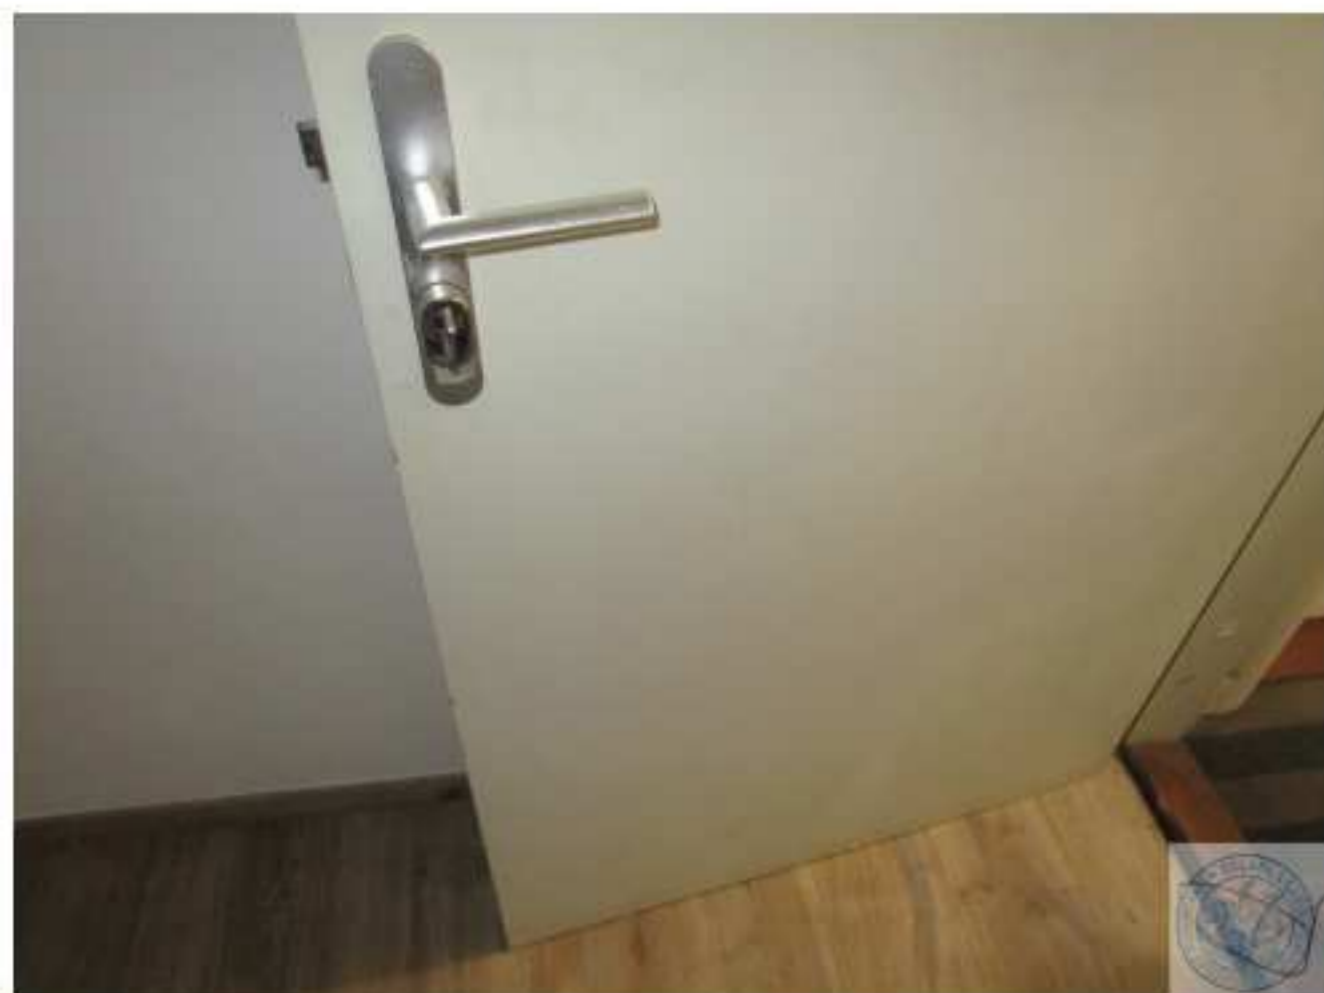
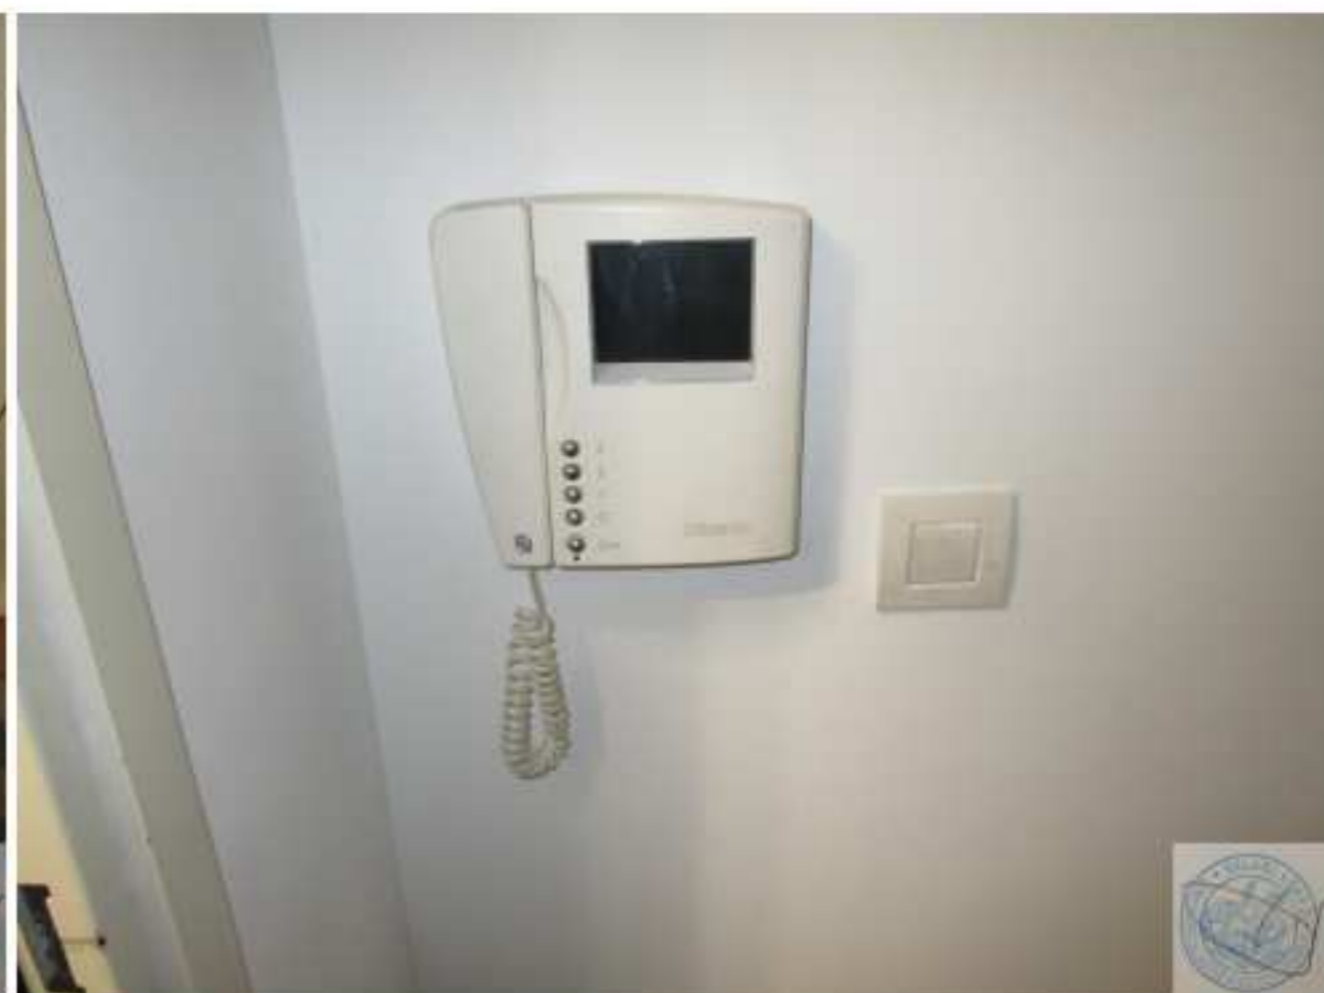
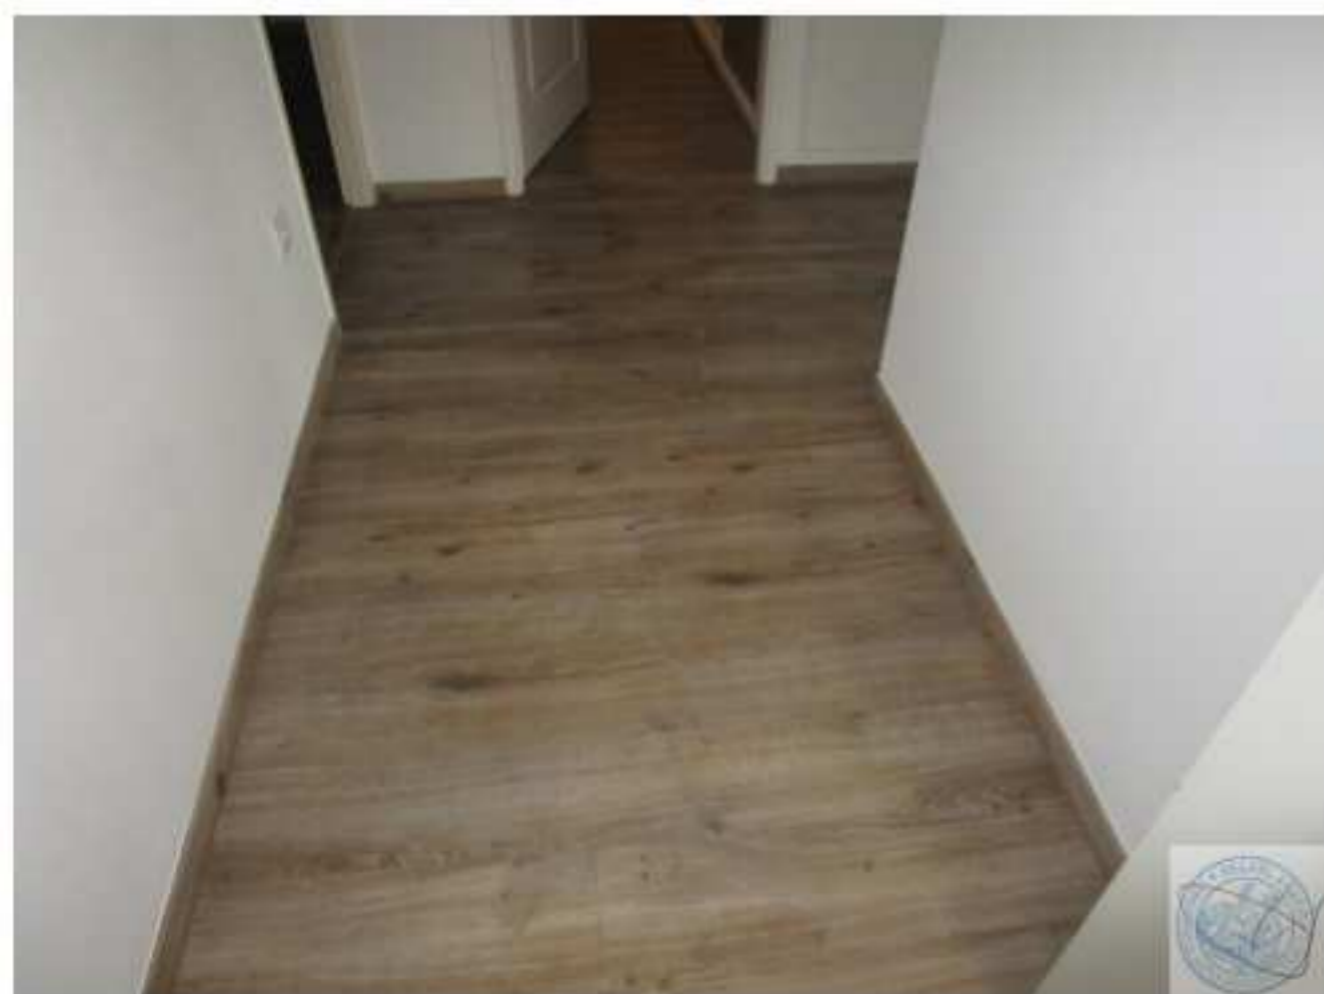
(photographies n°1 à 3)

La porte palière est une porte avec trois points de fermeture, une serrure centrale.

À l'intérieur dans l'entrée, un parquet, les murs sont revêtus de peinture ainsi qu'au plafond.

Sur la gauche en entrant un visiophone.

Les plinthes sont en bois assorties au parquet.

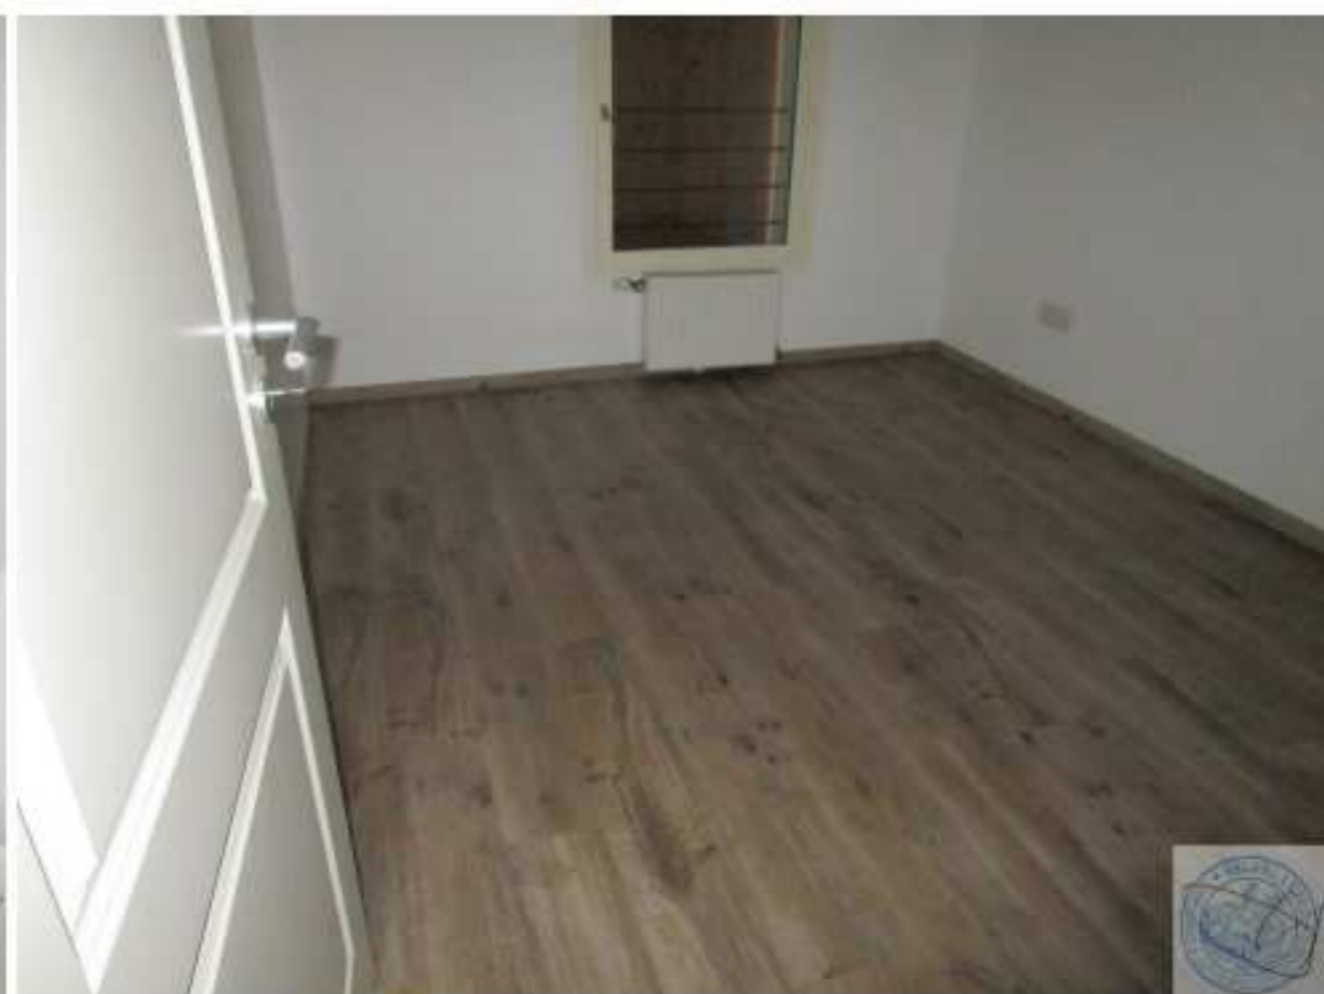
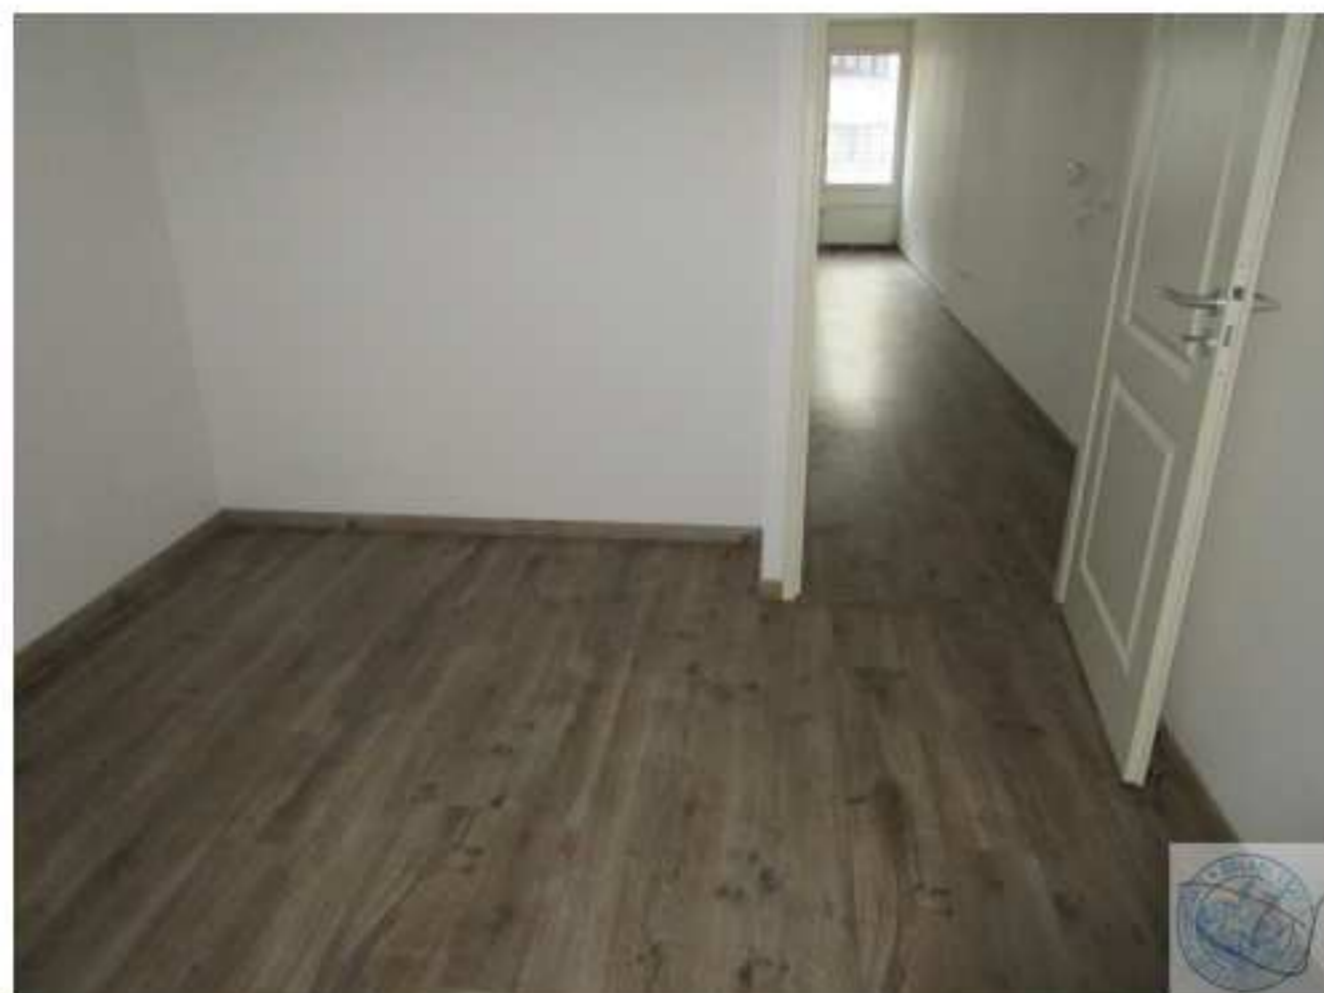
(photographies n°4 et 5)

La première pièce sur la gauche se trouve être une chambre avec un parquet identique à celui de l'entrée et même dans toutes les pièces de vie.

Les murs sont revêtus de peinture, au plafond, de la peinture, également.

Une fenêtre à simple battant en bois, double vitrage avec un volet en bois, garde-corps métallique.

Un radiateur sous la fenêtre.

Dans cette pièce, une porte donnant sur l'entrée, une porte moulurée avec une serrure centrale, un butoir au dos de la porte.

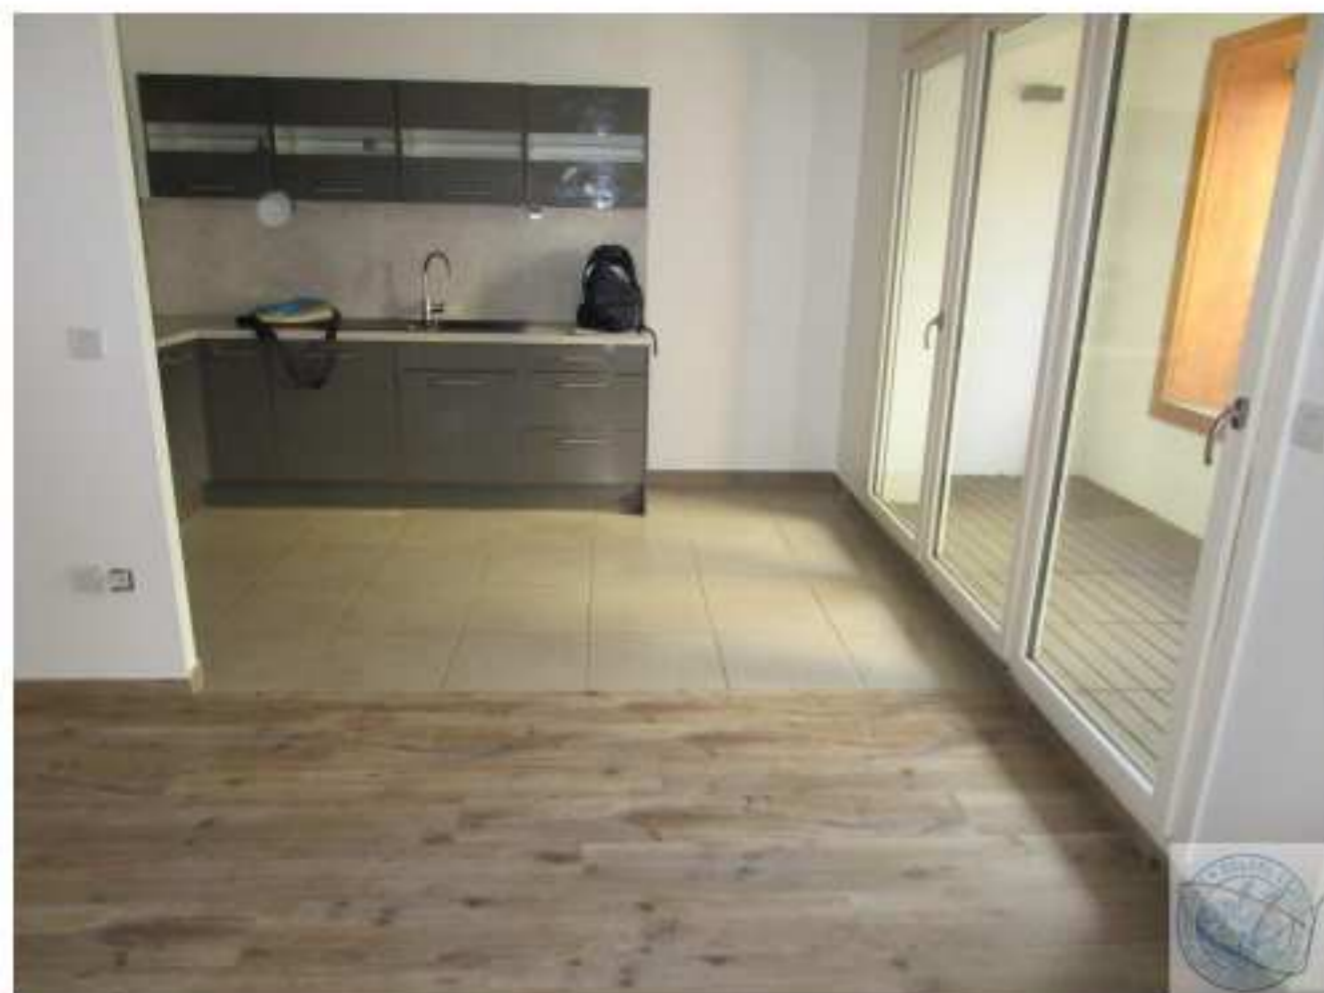
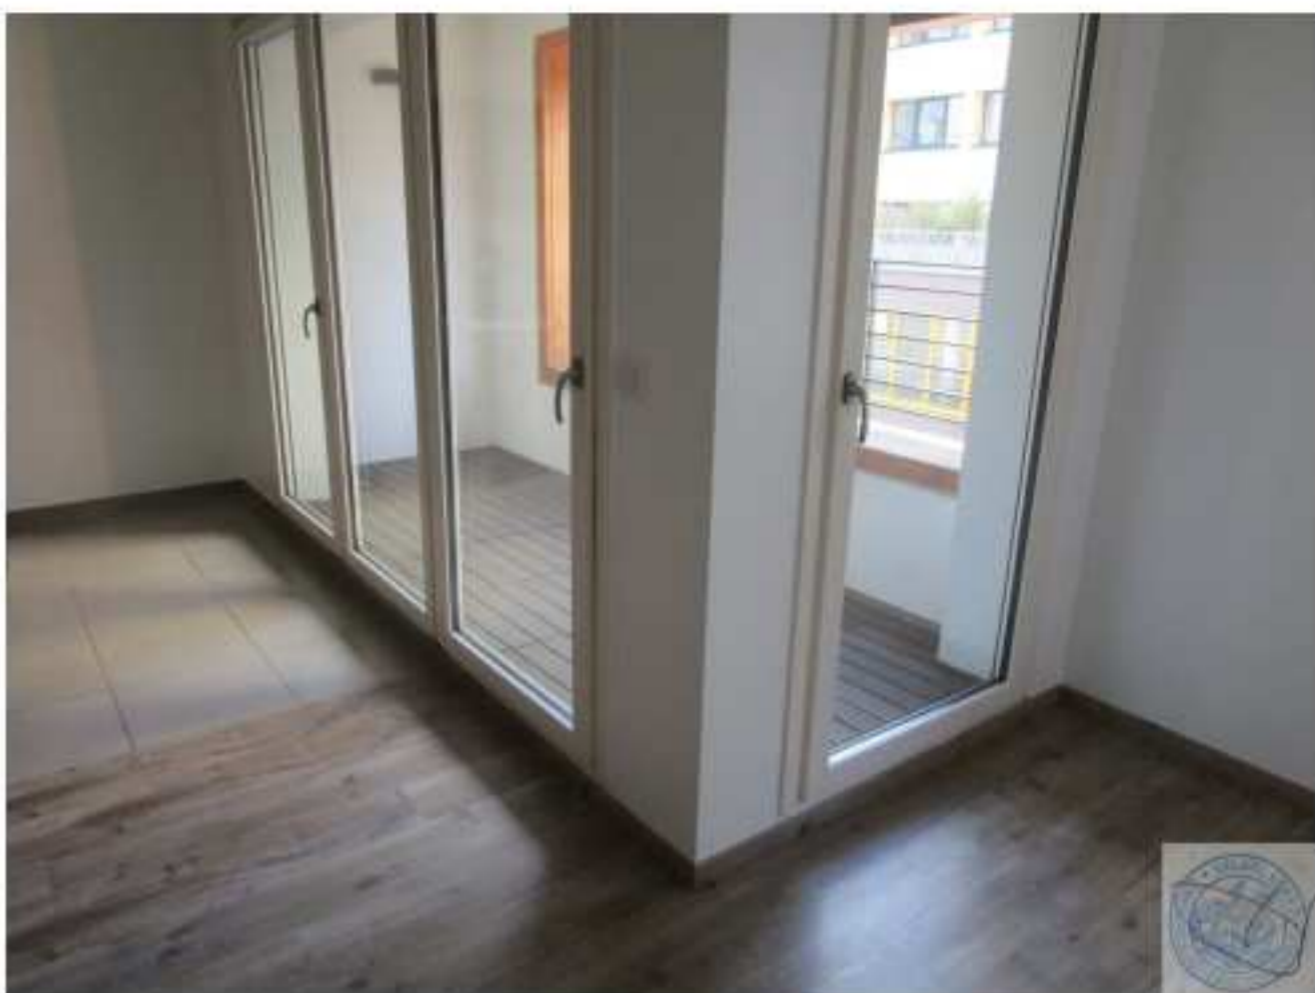
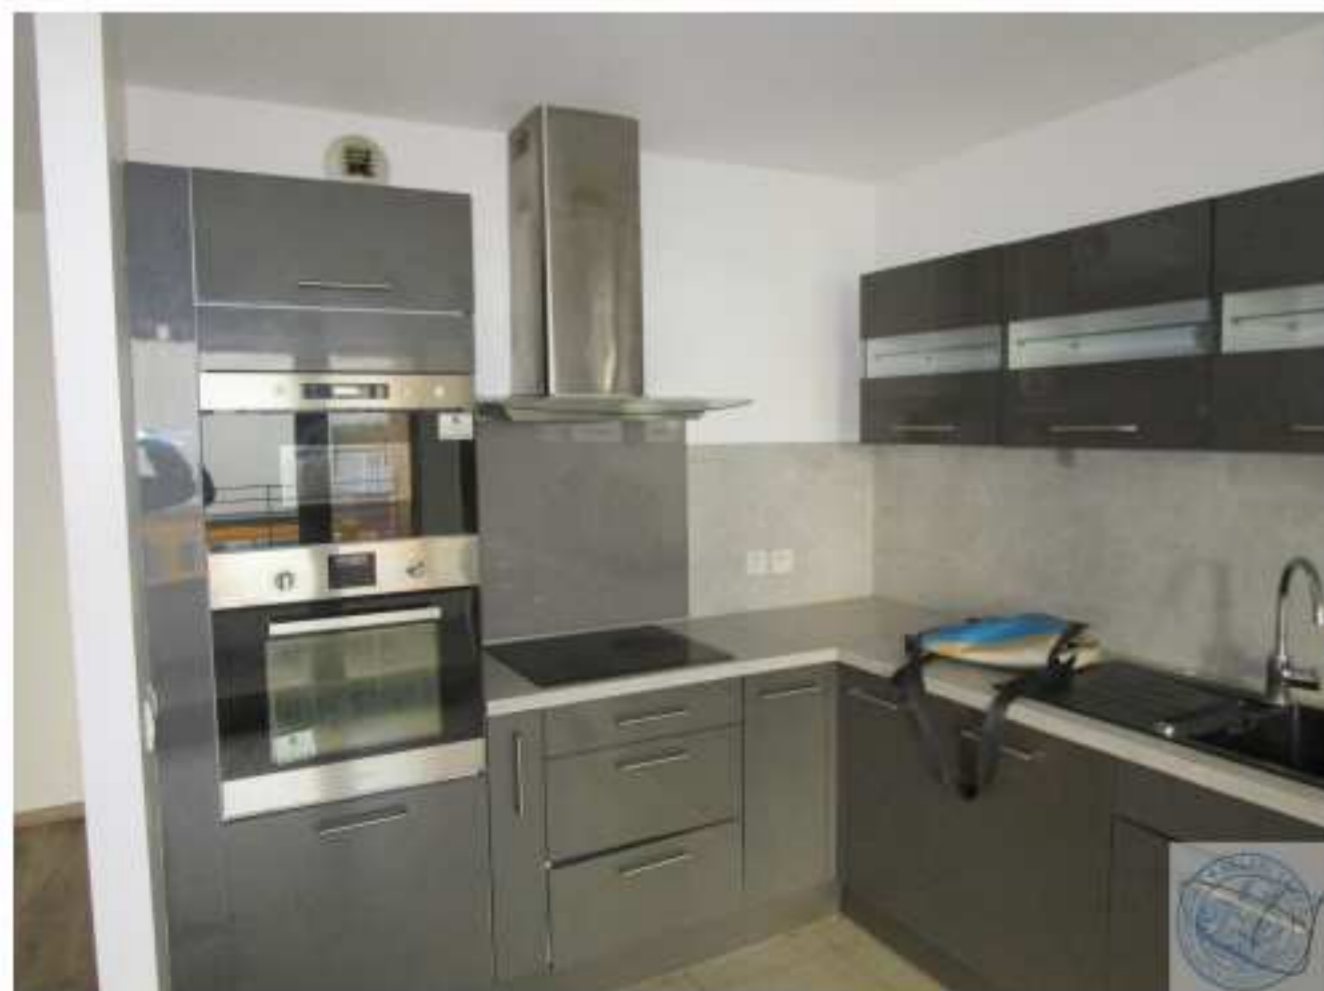
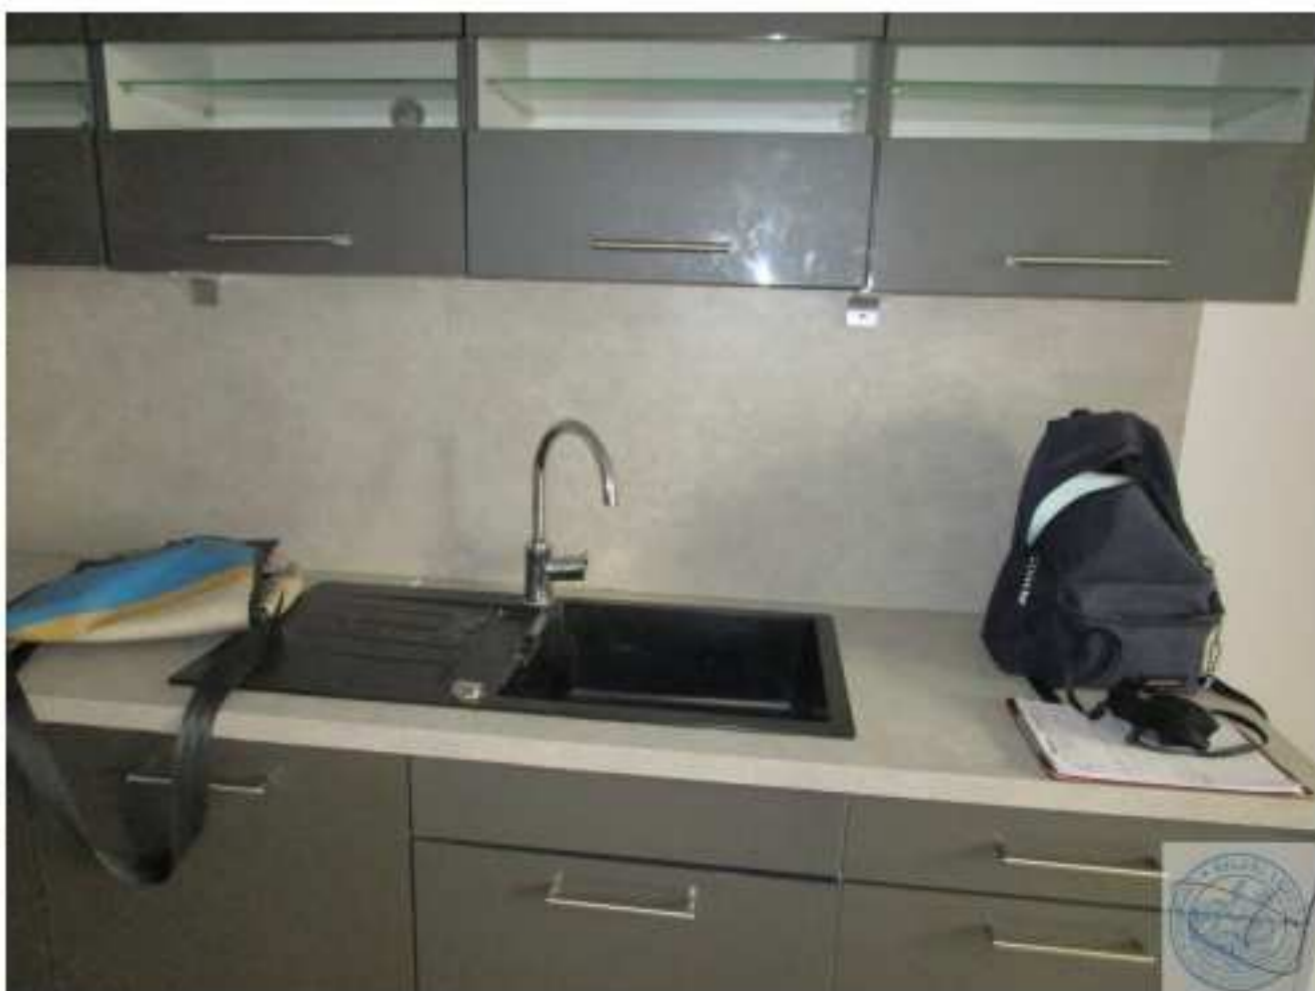
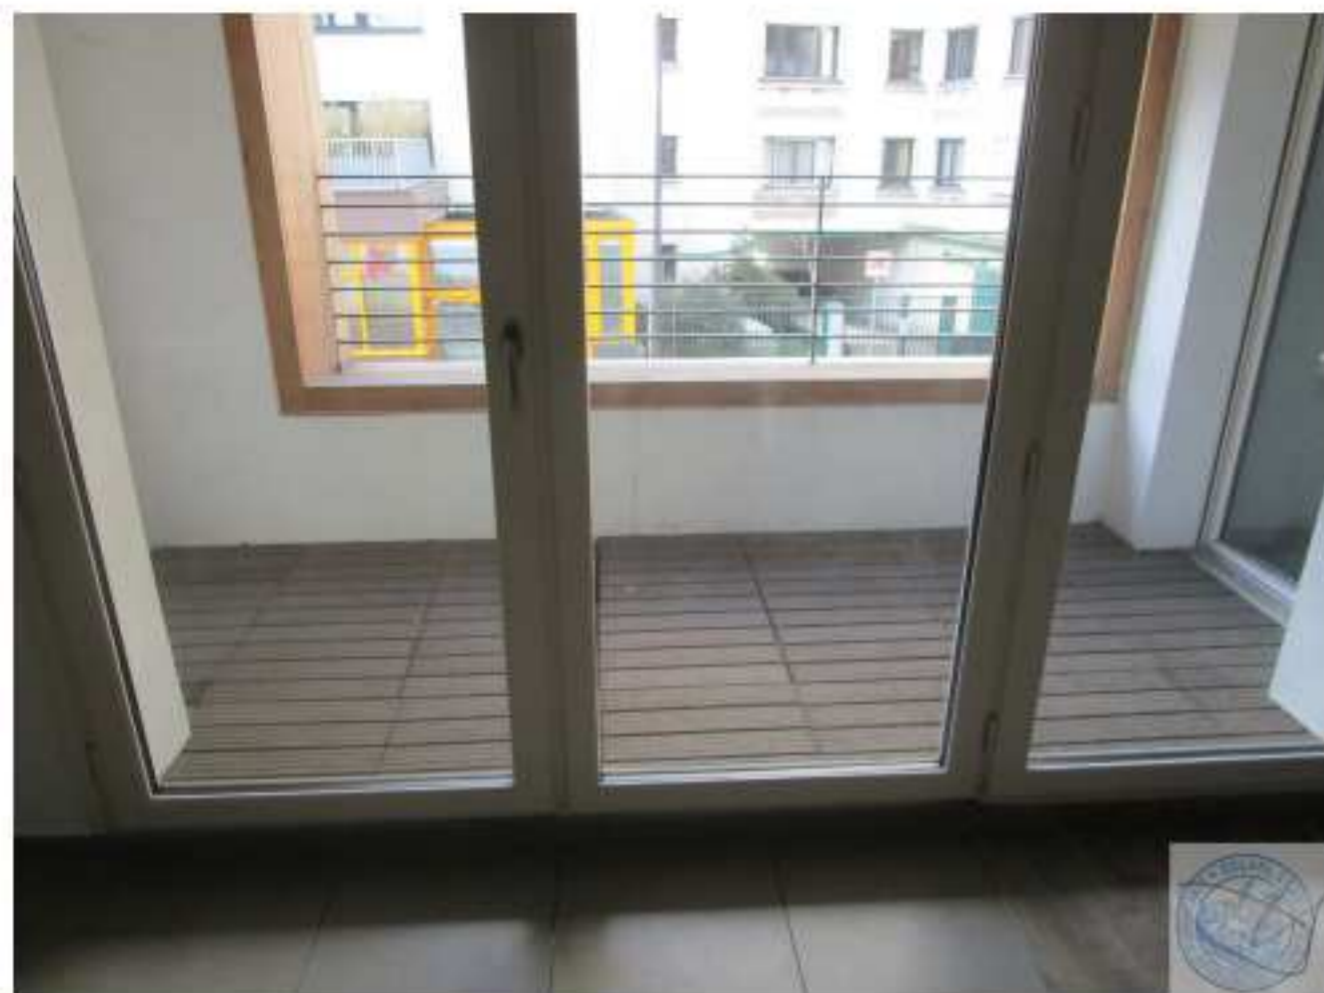
(photographies n°9 à 13)

Le sol est carrelé.

Les murs sont revêtus de peinture au plafond également.

Une cuisine aménagée avec les meubles hauts et bas assortis, un four ainsi que son four micro-ondes, un évier moulé en noir avec col de cygne, mitigeur, crédence en PVC.

Une bouche d'aération au-dessus des plaques de cuisson.

La loggia avec une porte à simple battant, un dormant au centre et sur le côté gauche, une autre porte à simple battant bois et double vitrage.

Loggia avec un garde-corps métallique et l'encadrement en bois.

Une terrasse et un point lumineux.

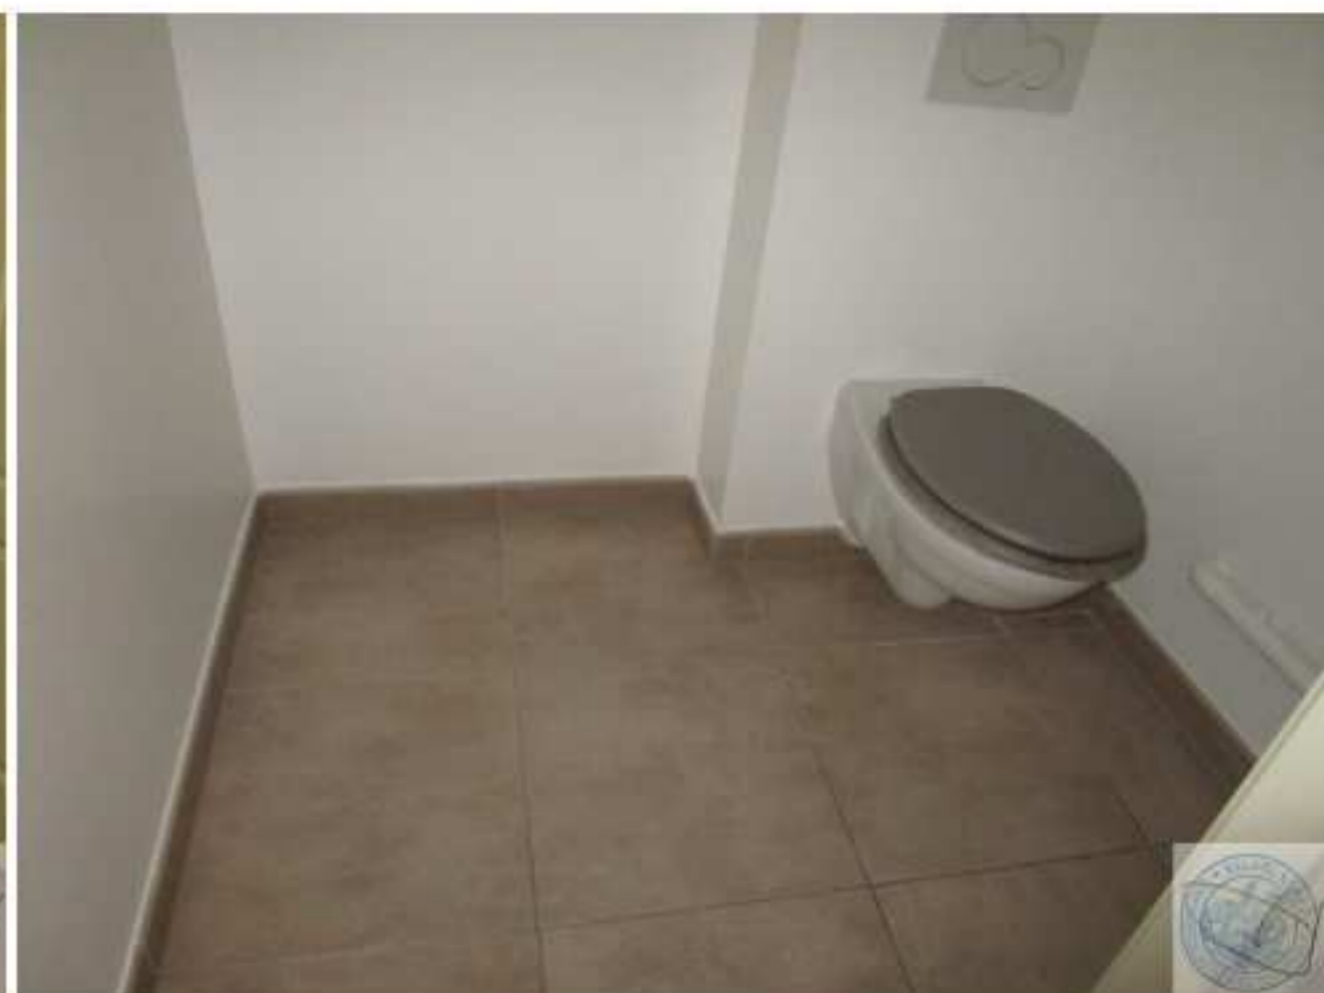
(photographie n°18)

Ensuite le cabinet de toilette, du carrelage, une cuvette suspendue avec réservoir GEBERIT qui est encastré.

Au plafond et les murs en peinture.

Un lave-mains avec autour carrelé, mitigeur.

Il existe une porte avec une serrure à décondamnation extérieure, porte moulurée.

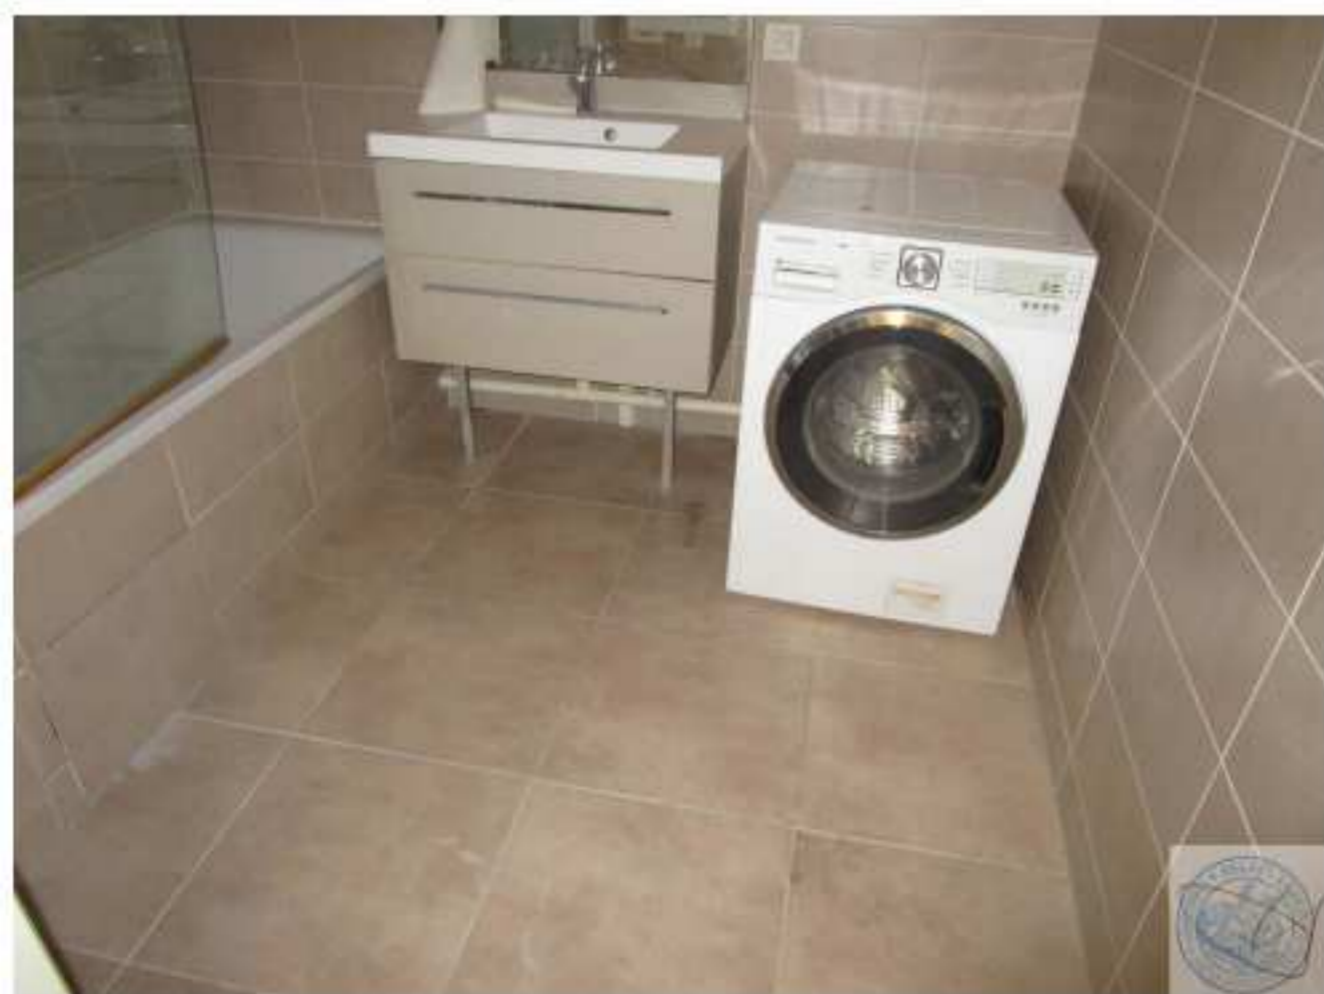
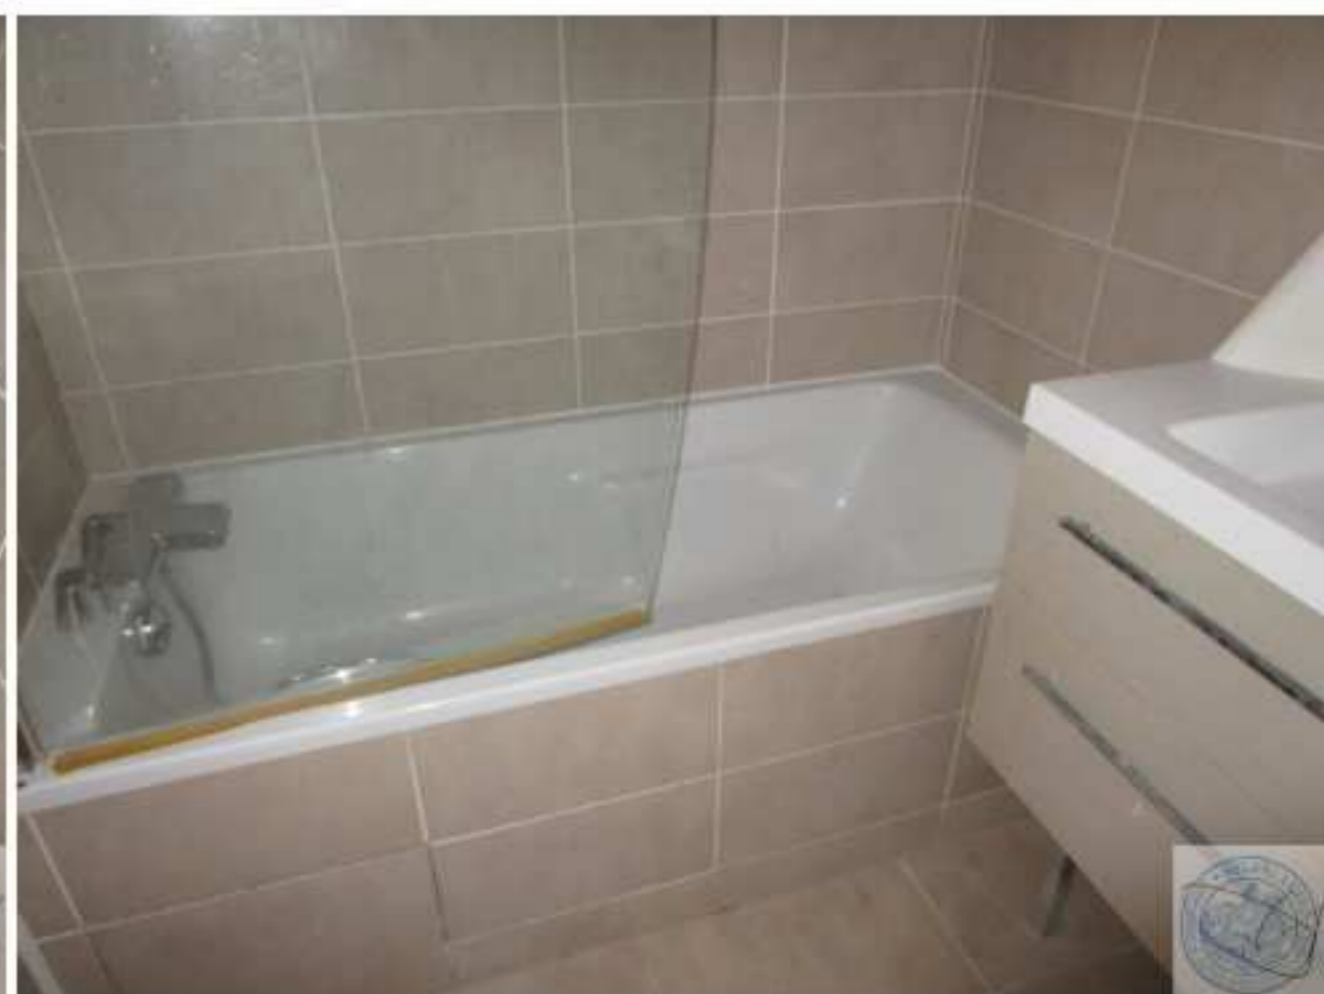
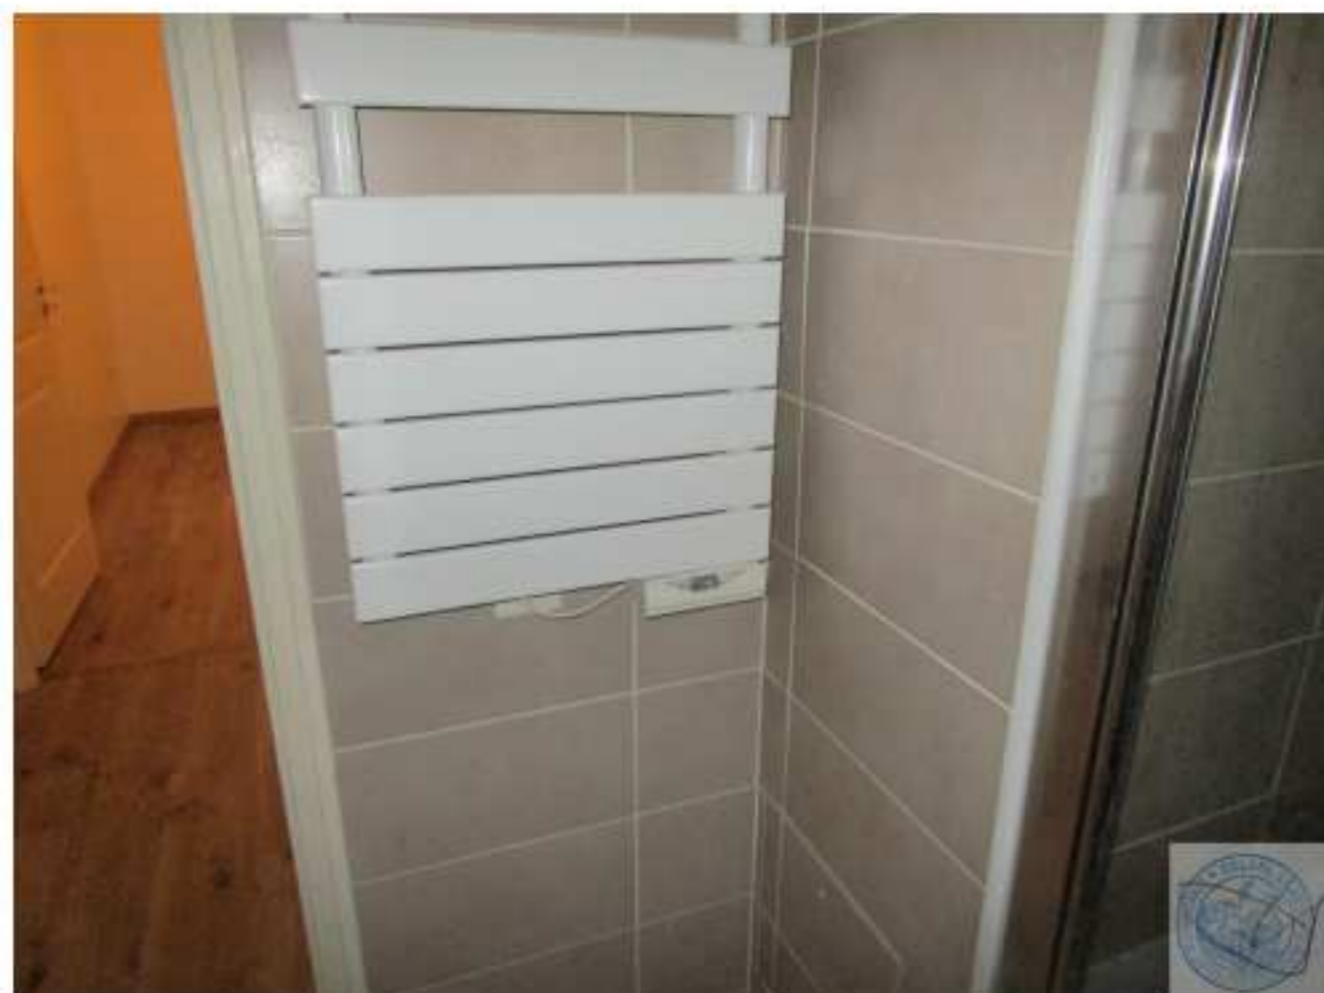
(photographies n°19 à 21)

La salle de bain à présent avec du carrelage au sol, les murs revêtus de carrelage de toute la hauteur, au plafond de la peinture.

Un radiateur électrique chauffe-serviette.

Une vasque avec son meuble sur pied, avec mitigeur

Une arrivée de machine à laver et la vidange.

Un miroir au-dessus de la vasque avec son plafonnier.

Une baignoire avec son pare-douche, son mitigeur, une baignoire en acier émaillé.

Une bouche de ventilation d'aération VMC au-dessus de la baignoire.

Une porte moulurée avec serrure à décondamnation extérieure.
