PROCES VERBAL DE DESCRIPTION

Affaire :
RÉSIDENCE 16 À 20
BI/KATANGA KABAMBA
Papy

- LOT DE COPROPRIETE N°32 : UN APPARTEMENT situé au 1^{er} étage, accès par l'ascenseur B et l'escalier B1 communs, porte B102 dans le dégagement B commun, comprenant entrée, séjour, cuisine, deux chambres, salle de bains, dégagement, WC, loggia et les 1332/100.000èmes des parties communes générales de l'immeuble.
- LOT DE COPROPRIETE N°99 : UN GARAGE situé au sous-sol, accès par les escaliers A2, B2 et C2 et les ascenseurs A, B et C communs, consistant en un emplacement de voiture pour personnes à mobilité réduite n°3 et les 65/100.000èmes des parties communes générales de l'immeubles.

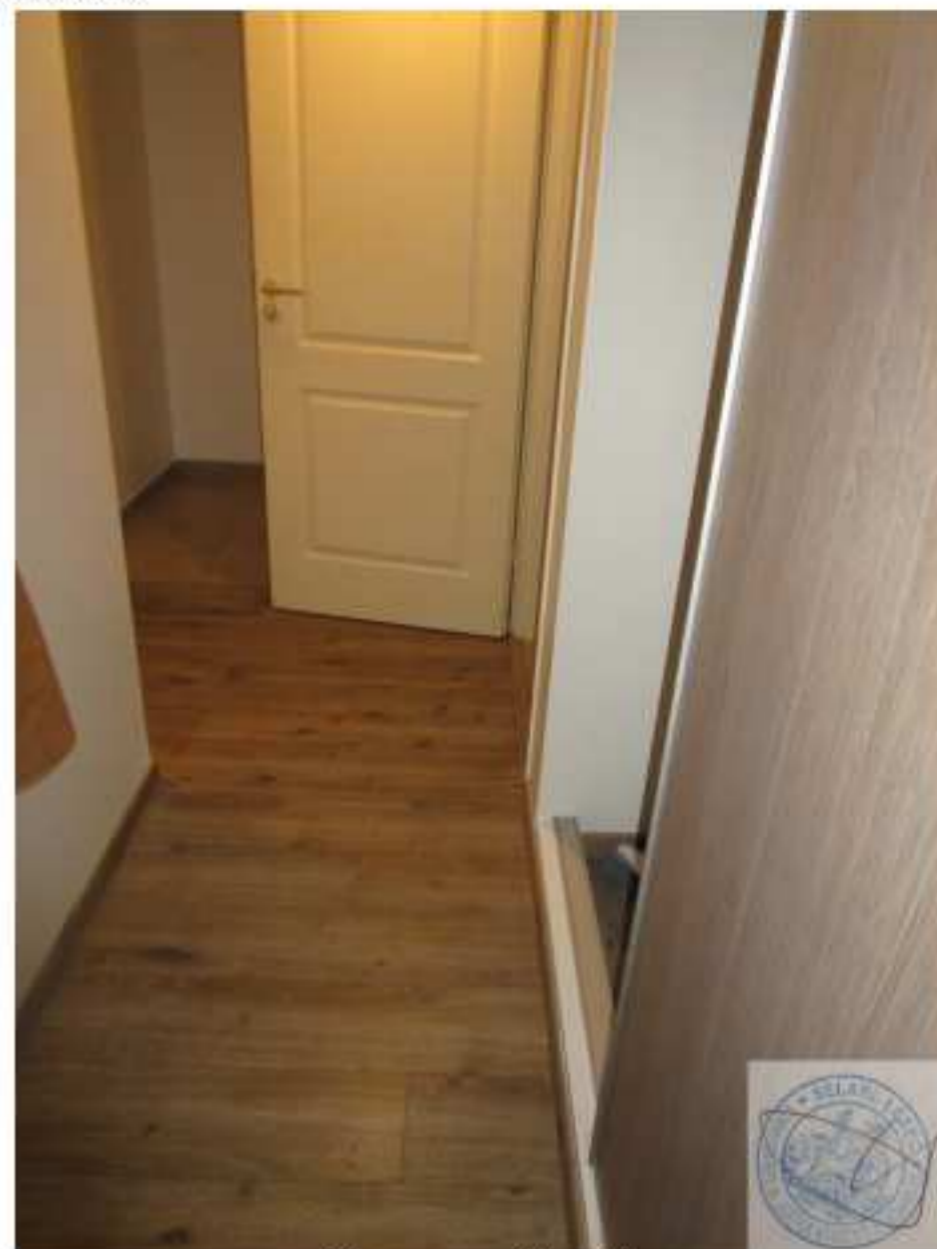
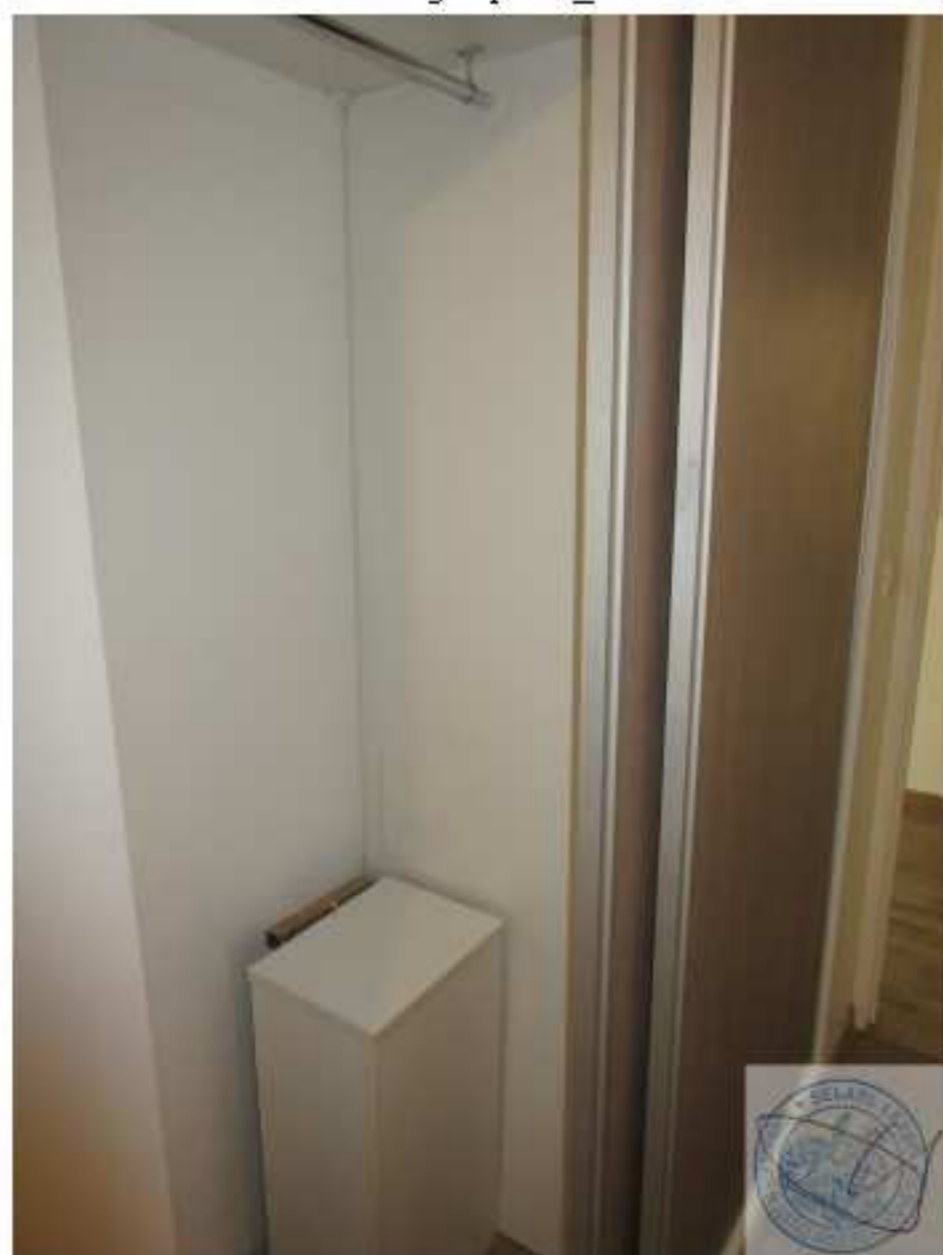
(photographies n°14 et 15)

Il dessert la salle d'eau, les toilettes et la seconde chambre.

Au sol du parquet, les murs sont revêtus de peinture ainsi qu'au plafond.

Un placard à deux portes coulissantes en entrant sur la droite avec penderie et étagères à l'intérieur.

Les plinthes sont assorties en bois.

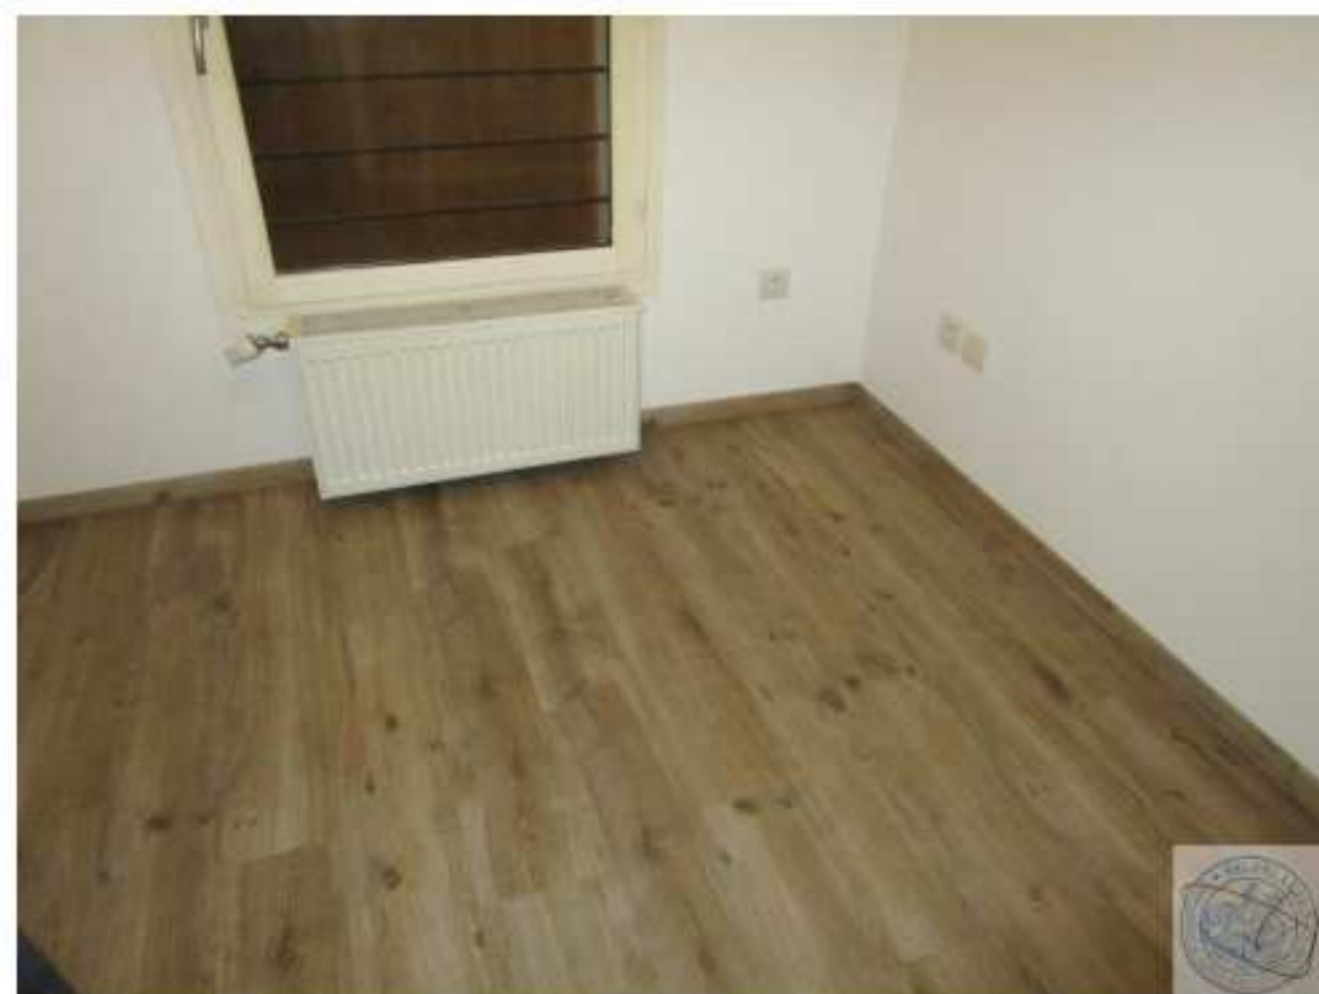
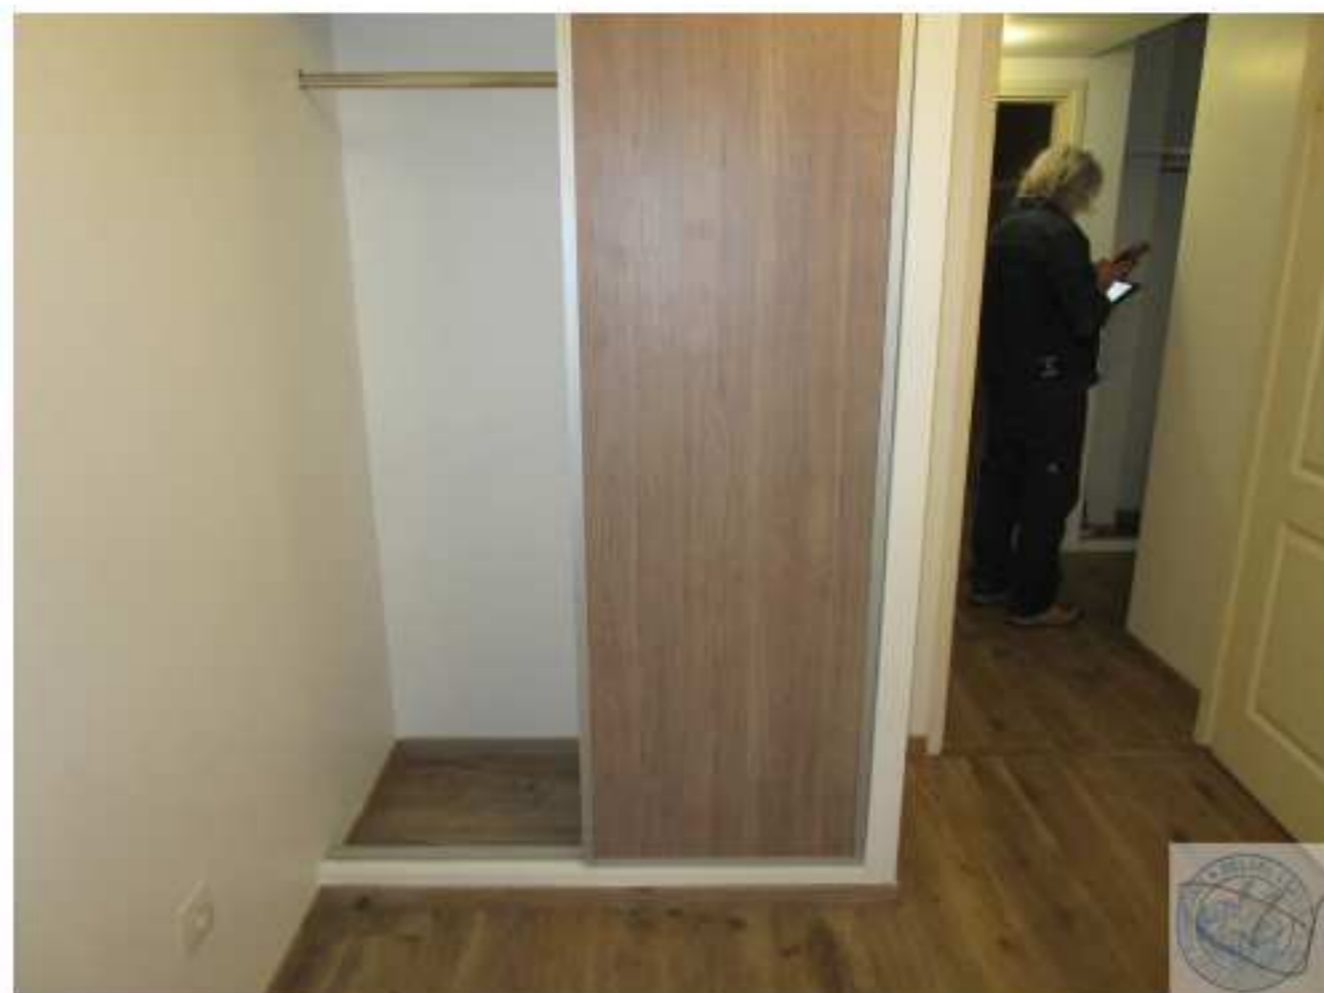
(photographies n°16 et 17)

Au sol du parquet, les murs sont revêtus de teinture, au plafond également.

Porte simple battant, double vitrage avec un module d'air et un volet coulissant en bois, garde-corps.

Un radiateur relié au réseau sous cette fenêtre.

Un placard avec deux portes coulissantes, penderie et étagères.

Une porte moulée creuse avec une serrure centrale, butoir au pied.

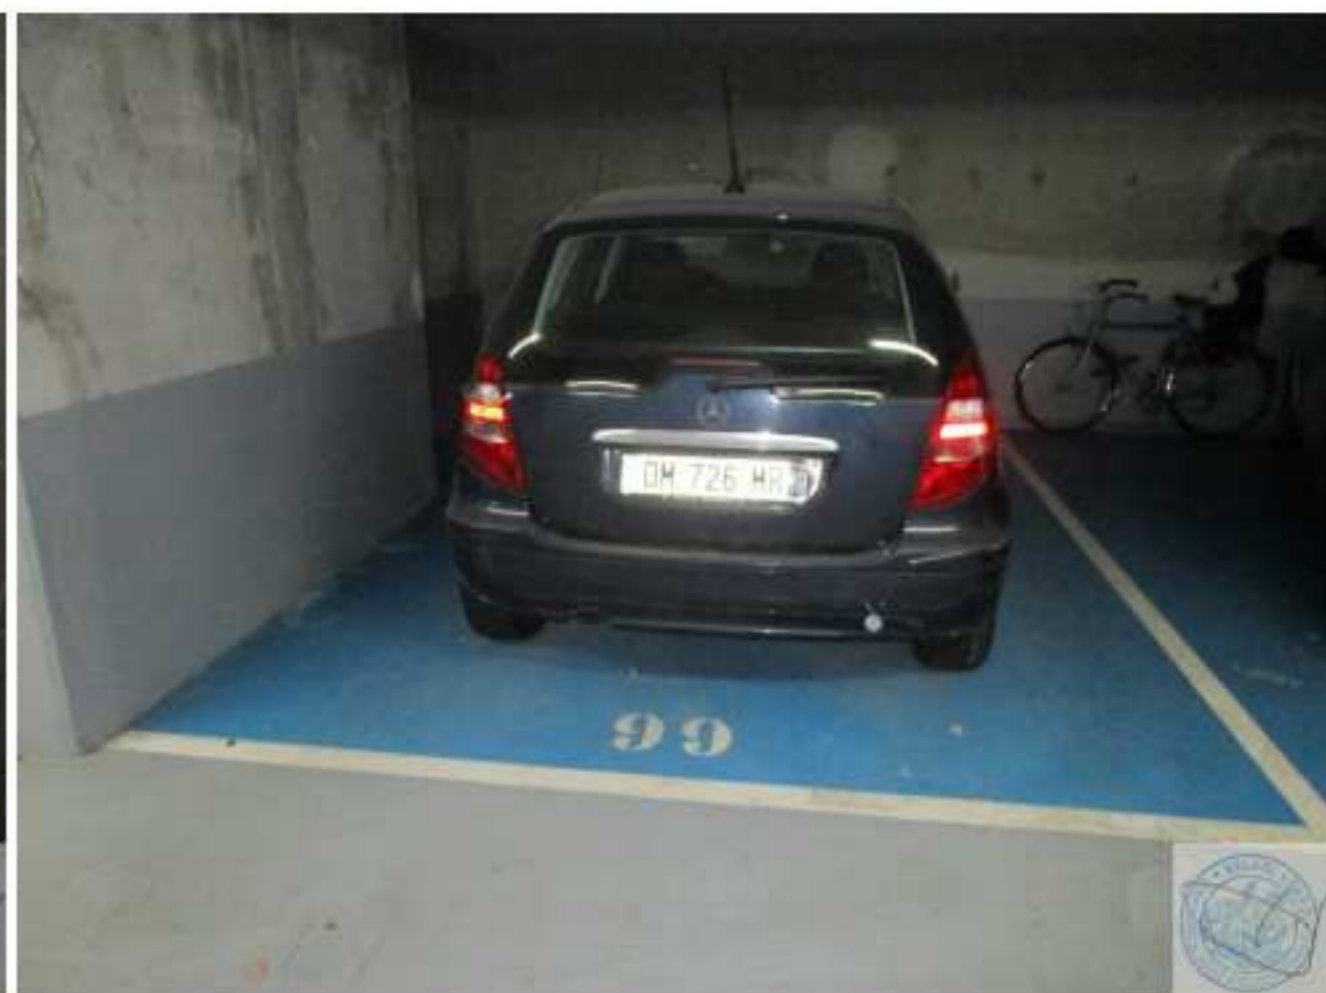
Photographie_22

L'emplacement de parking n°99 se trouvant au sous-sol de l'immeuble, accessible notamment par l'ascenseur sécurisé par une clé, est, quant à lui occupé par un véhicule (*photographie n°22*).

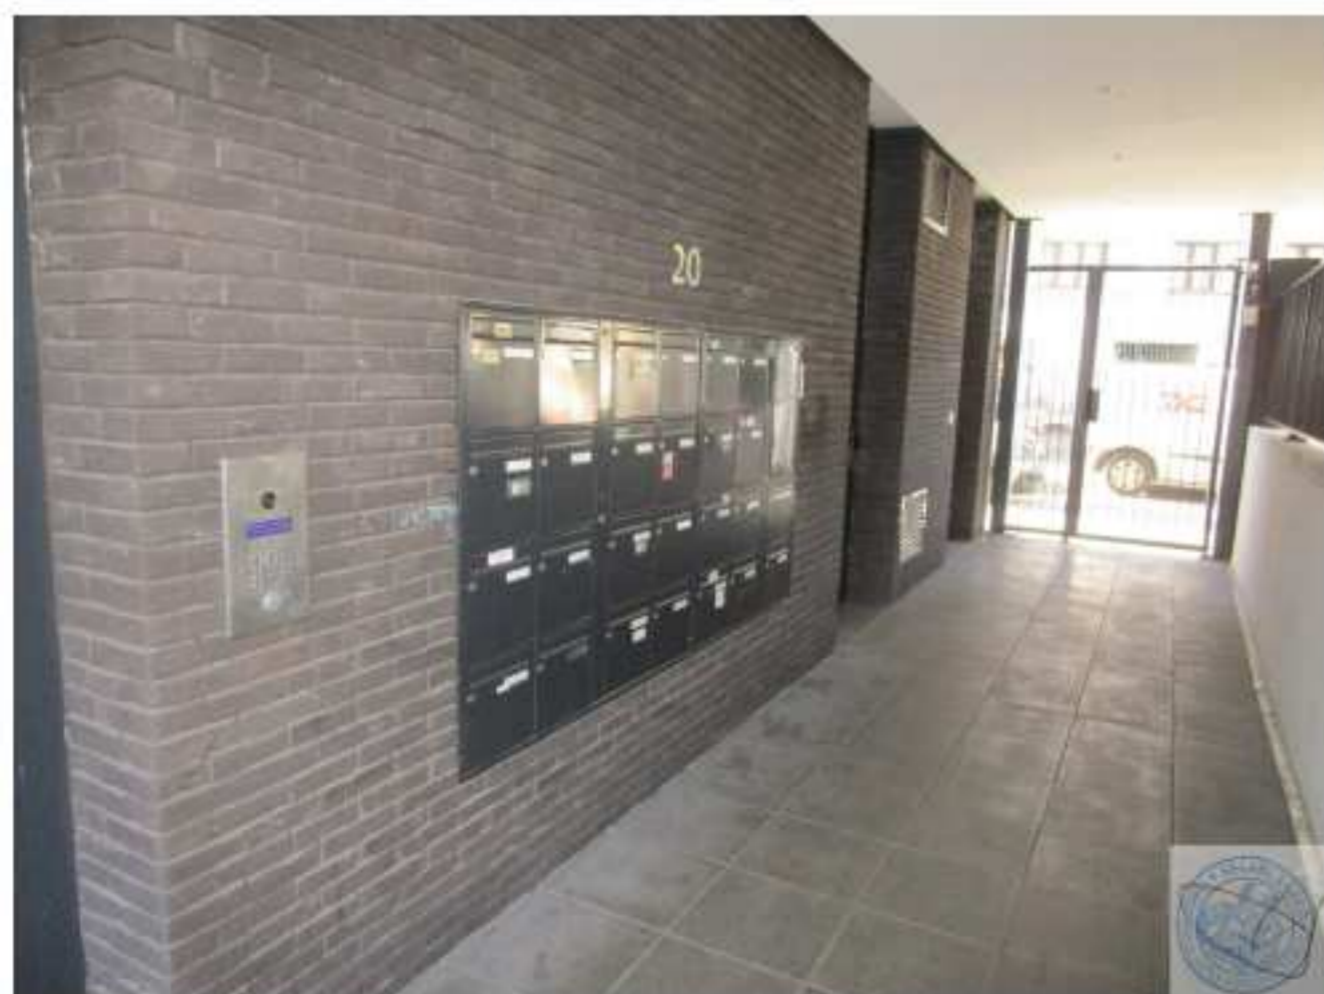
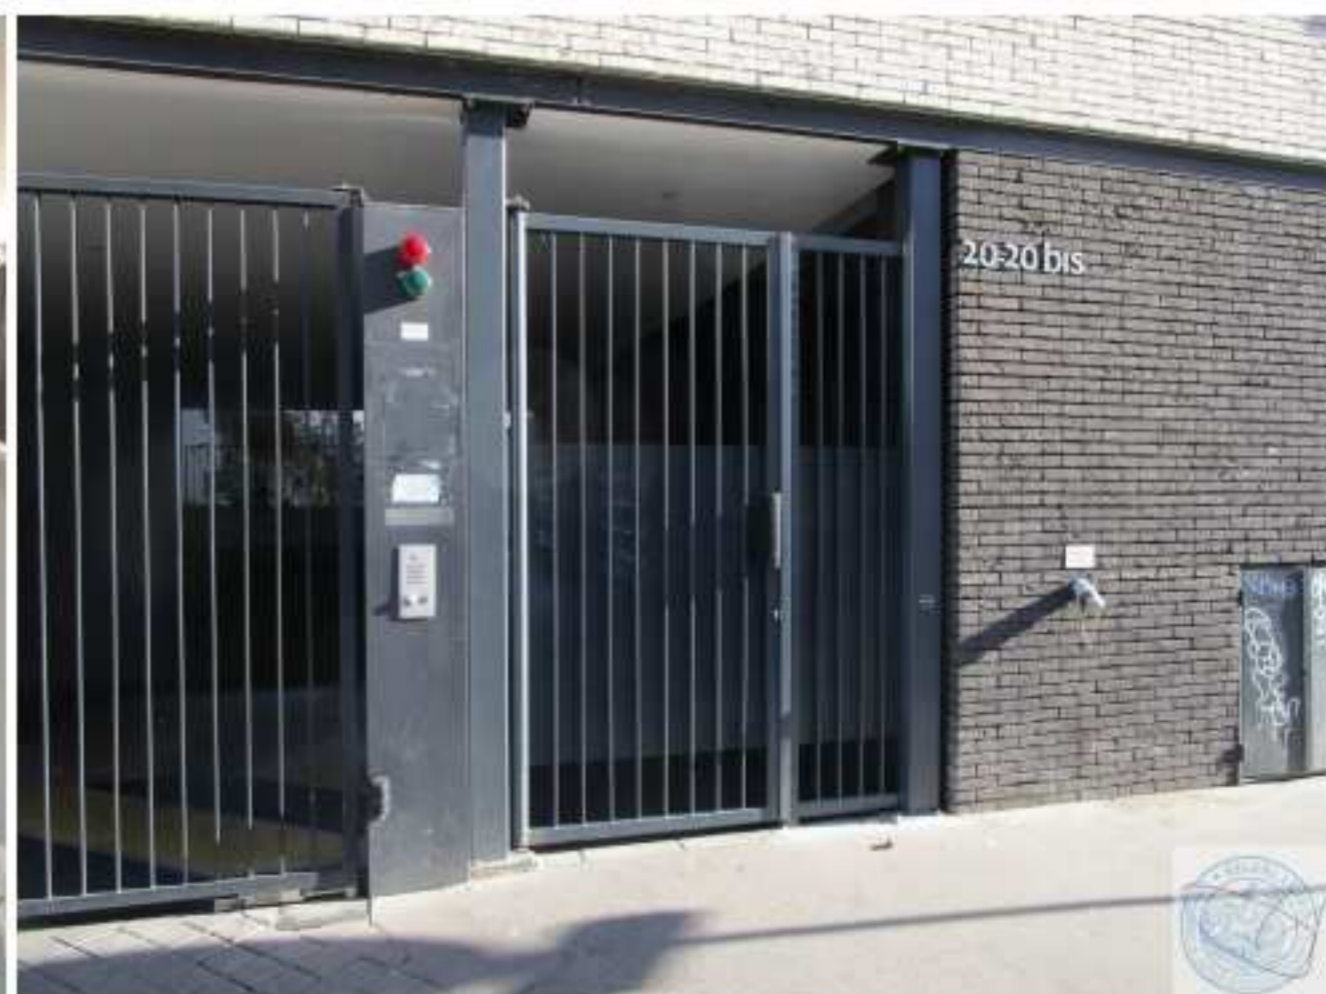
L'appartement de trois pièces se trouve dans une résidence sécurisée par une porte codée sur chaussée donnant accès aux boîtes à lettres puis une seconde porte munie d'un interphone (*photographies n°23 et 24*).

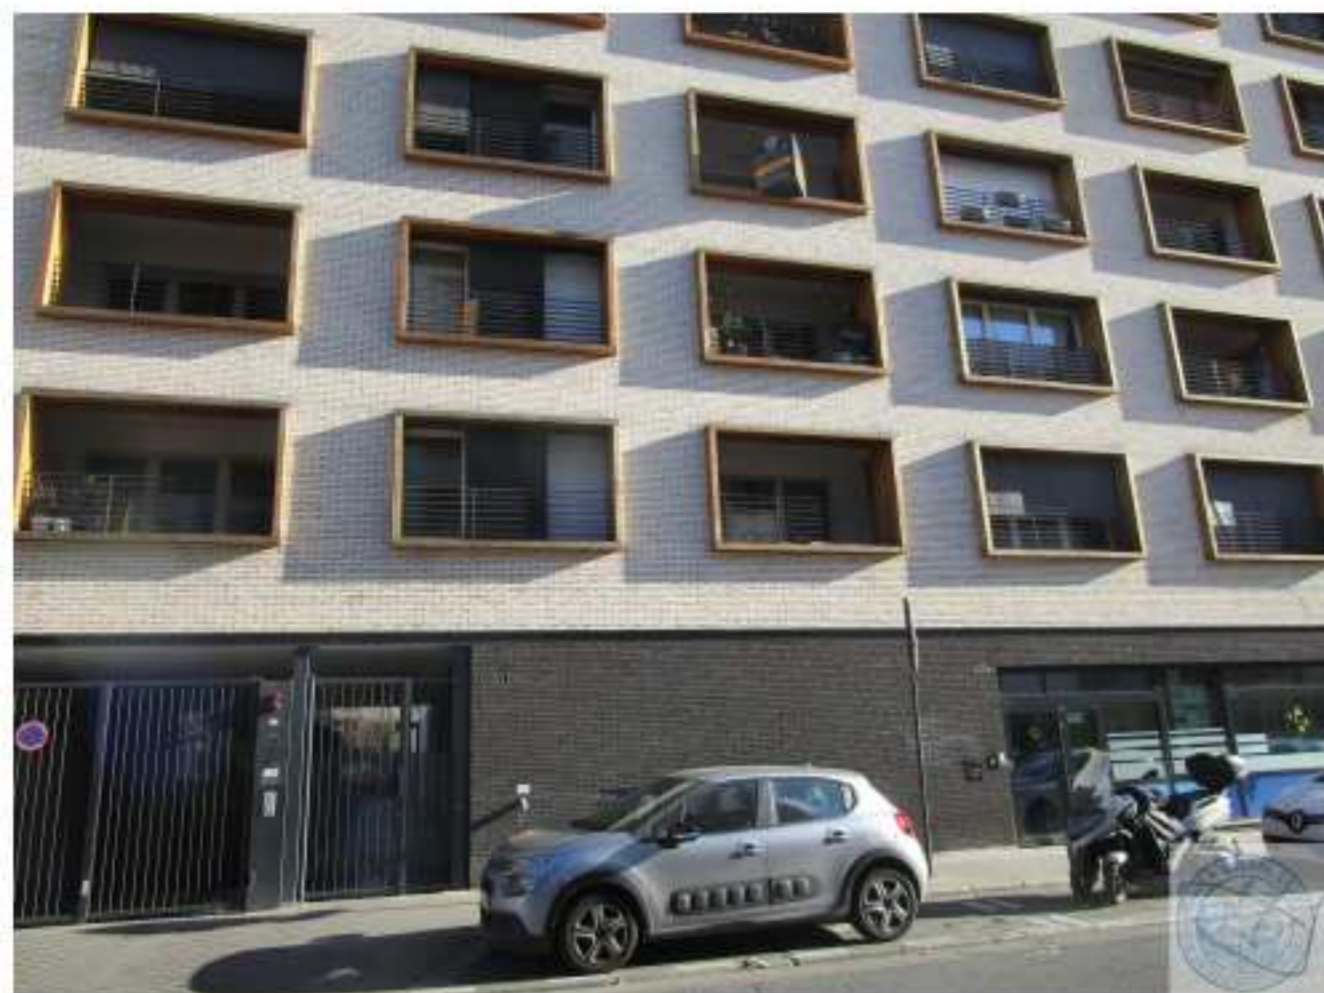
Photographie_25

L'immeuble, de construction récente, est situé à environ 350 mètres de la station de métro OURCQ ligne 5 (*photographie n°25*).
