PROCES-VERBAL DE DESCRIPTION

**L'AN DEUX MILLE VINGT QUATRE
ET LE TROIS JANVIER**

Certifie m'être transporté ce jour à 11 heures 00 sis 9-15 Avenue Henriette 93700 DRANCY cadastré section BP n°242

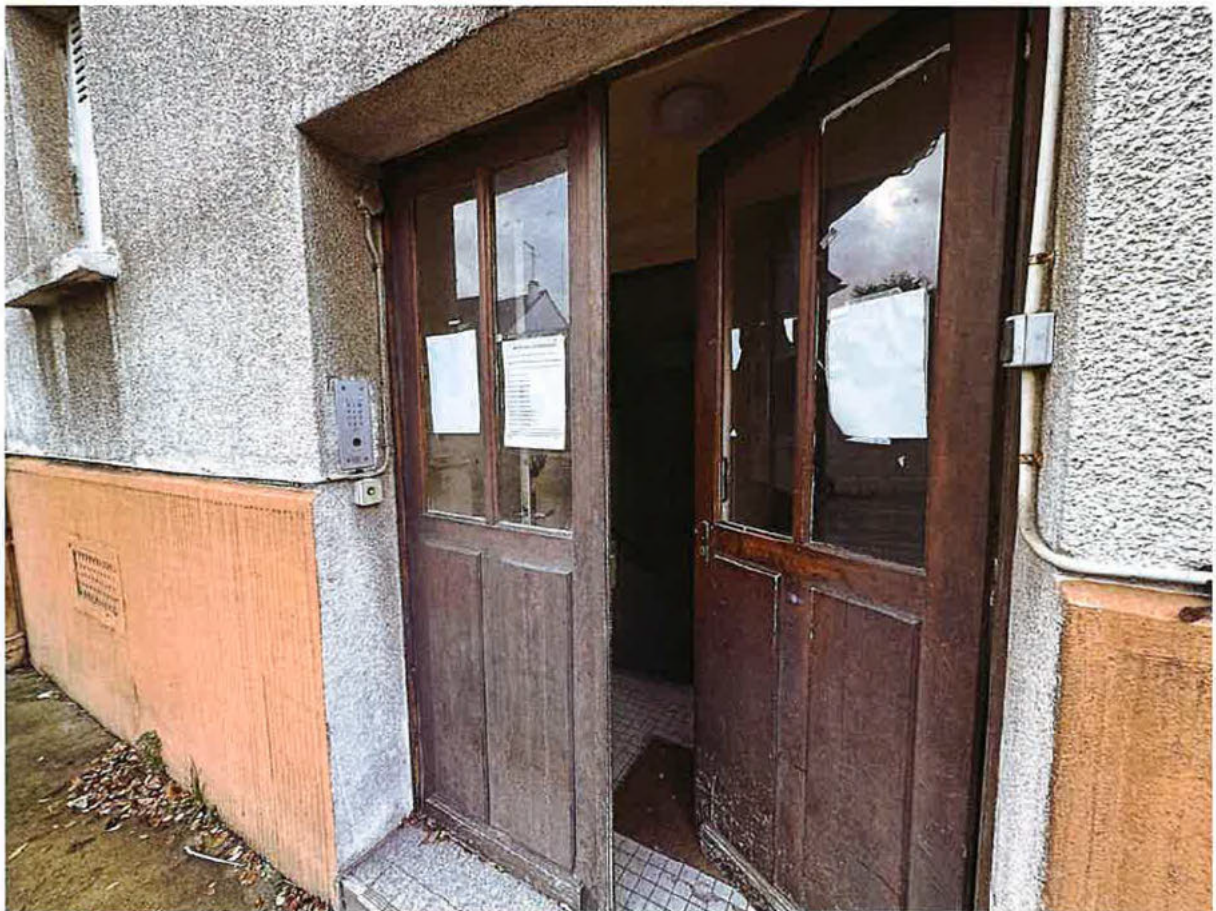
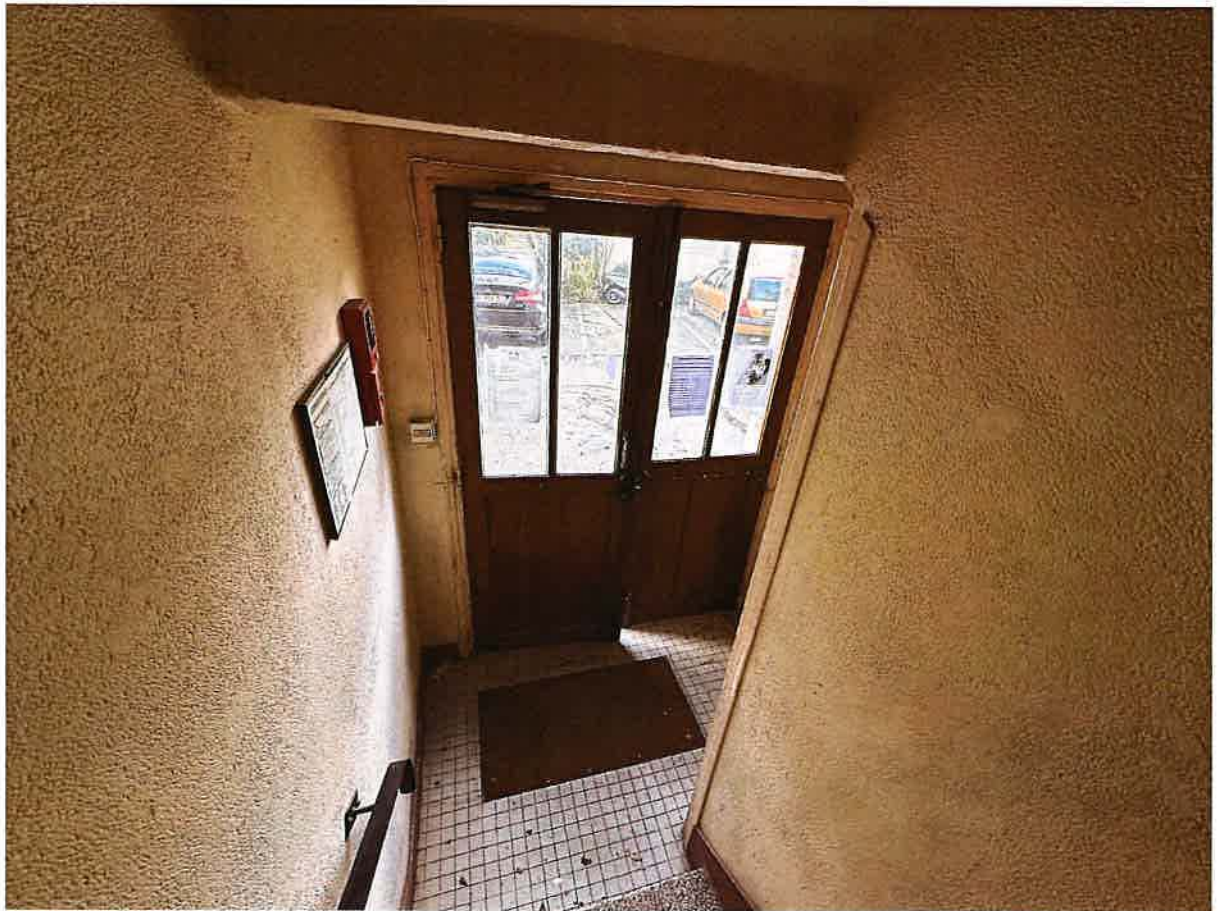
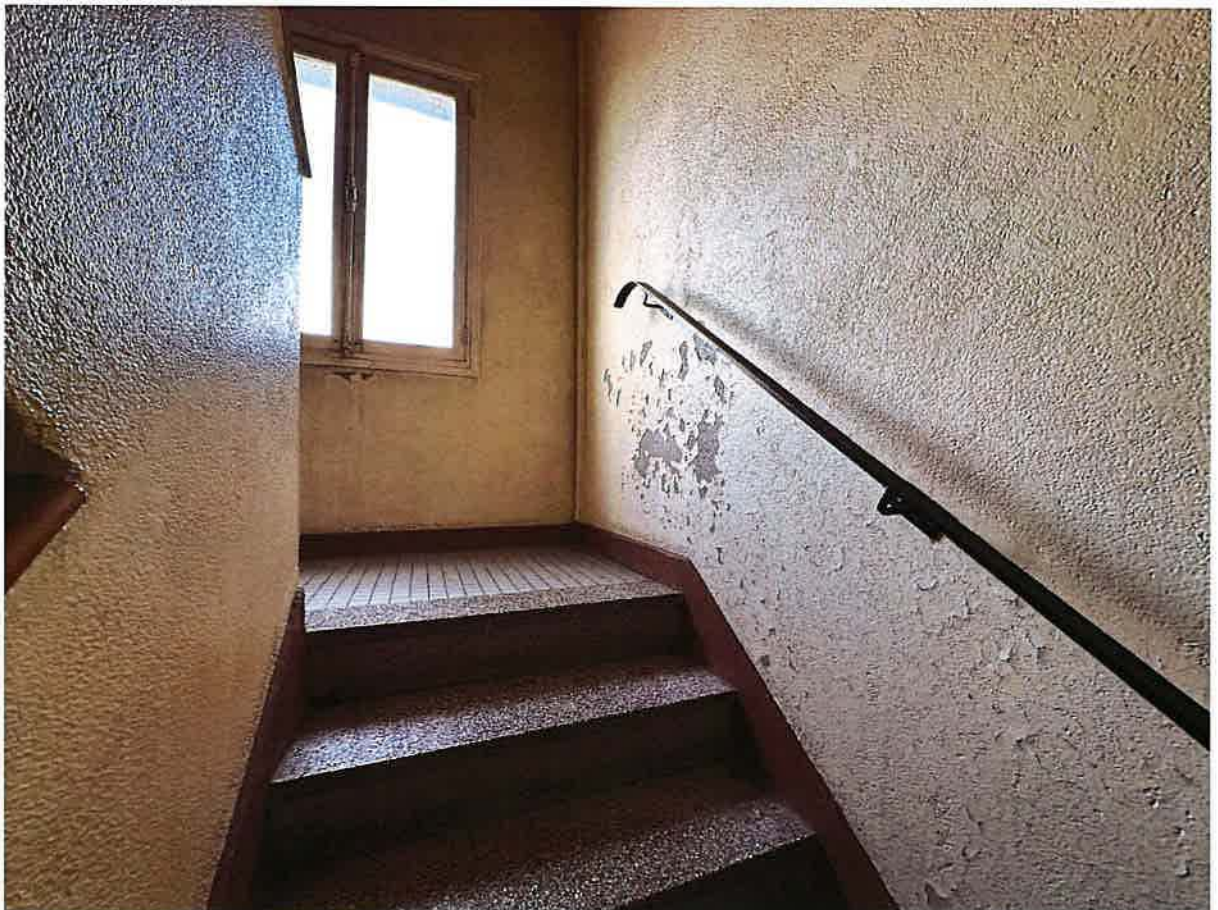
PARTIES COMMUNES :

Sol : le sol est recouvert de carrelage d'époque de la construction en état d'usage.

Murs : les murs sont recouverts de peinture de type crépi défraîchie mais en état d'usage.

Plafond : le plafond est recouvert de peinture de type crépi défraîchie mais en état d'usage.

Généralités : présence d'une fenêtre double vantaux en bois à chaque demi-palier en état d'usage.

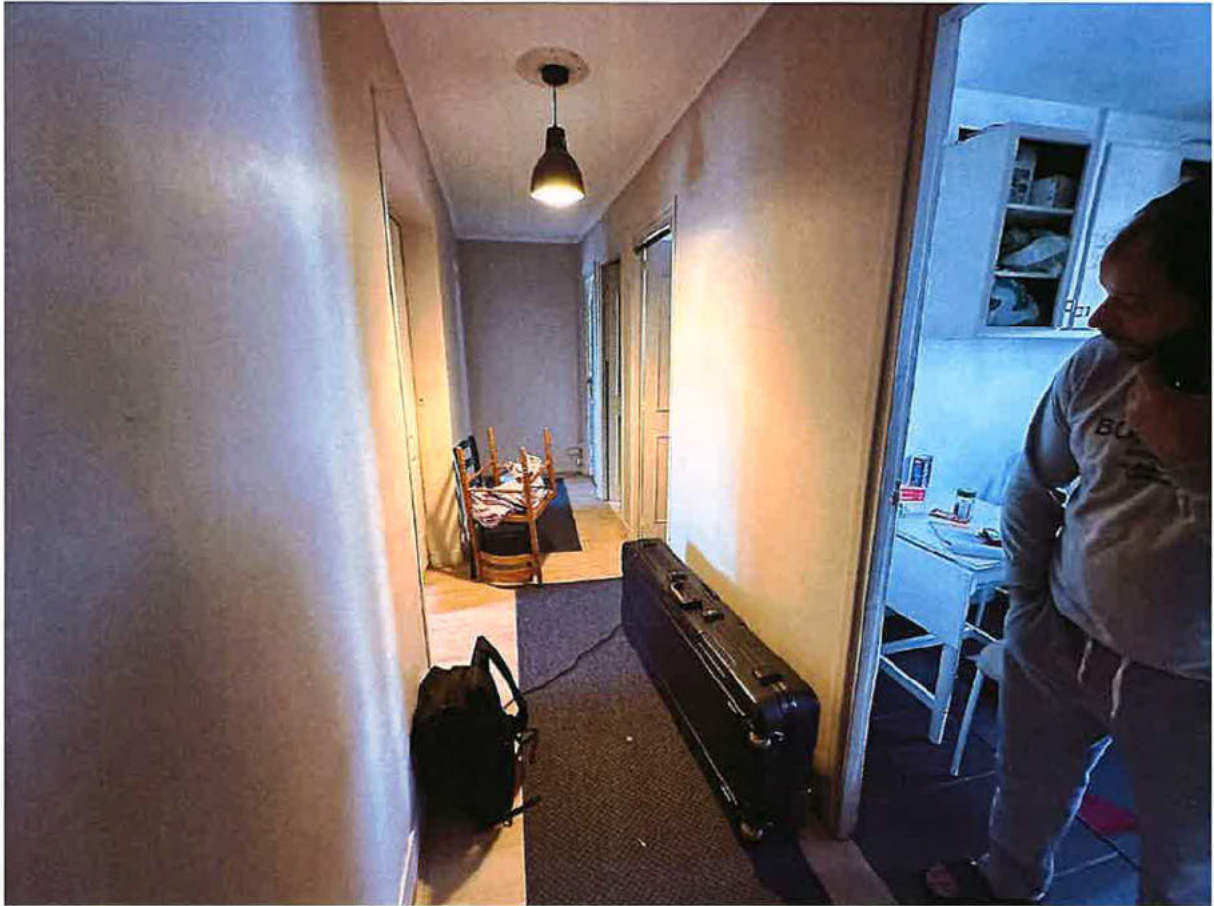
PORTE D'ENTREE ET COULOIR :

L'entrée se réalise depuis une porte en bois avec 2 verrous simples en état d'usage.

Sol : le sol est recouvert de parquet en état d'usage.

Murs : les murs sont recouverts de peinture en état d'usage.

Plafond : le plafond est recouvert de peinture en état d'usage.

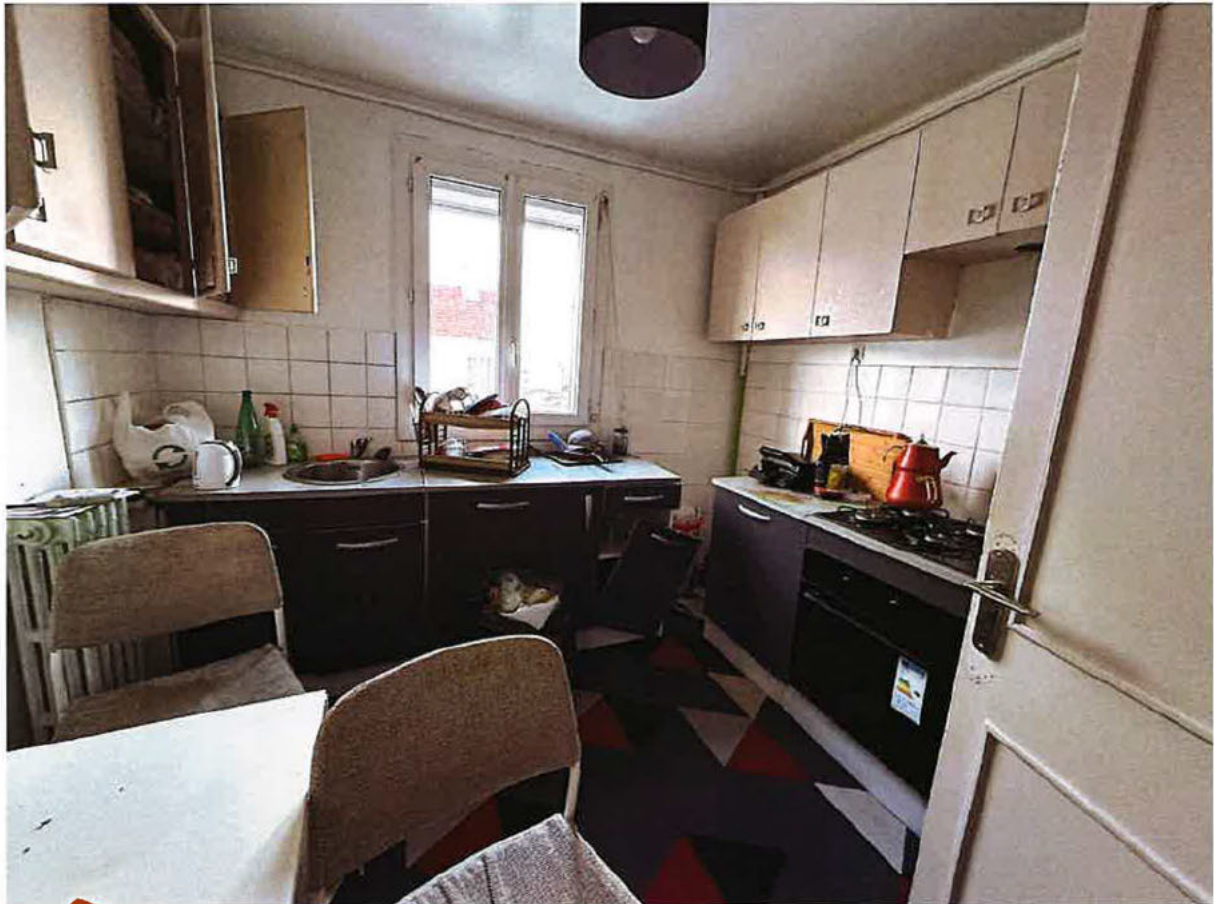
CUISINE SUR ARRIERE :

L'accès se réalise par une porte en bois en état d'usage.

La cuisine est équipée de meubles bas et hauts en mauvais état d'usage avec évier rond, un four encastré et plaque 4 feux au gaz.

Sol : le sol est recouvert de carrelage en état d'usage.

Murs : les murs sont recouverts de peinture en état d'usage avec crédence en carrelage en état d'usage.

Plafond : le plafond est recouvert de peinture en état d'usage.

Fenêtre : présence d'une fenêtre double vantaux ouvrante en PVC double vitrage en état d'usage et volets roulants mécaniques en PVC en état d'usage.

Généralités : présence d'un radiateur.

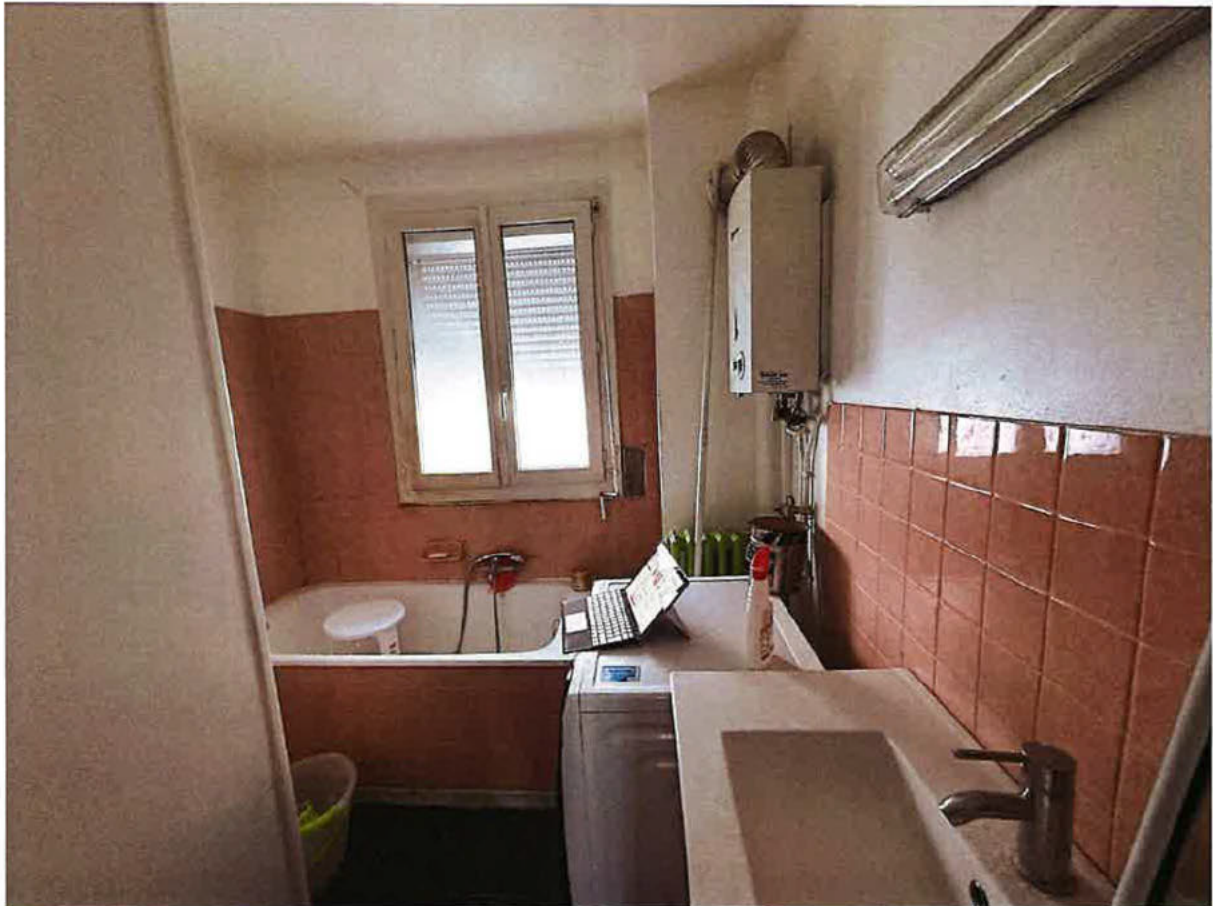
SALLE DE BAINS :

L'accès se réalise par une porte en bois en état d'usage.

Sol : le sol est recouvert de carrelage en état d'usage.

Murs : les murs sont recouverts de peinture sur la mi-hauteur en état d'usage avec peinture en continuité en état d'usage.

Plafond : le plafond est recouvert de peinture en état d'usage.

Fenêtre : présence d'une fenêtre double vantaux ouvrante en PVC double vitrage en état d'usage et volets roulants mécaniques en PVC en état d'usage.

Généralités : présence d'une chaudière pour l'eau chaude de marque ELM LEBLANC. Présence d'un radiateur en état d'usage, d'une baignoire en état d'usage et d'un meuble de salle de bains surmonté d'une vasque en état d'usage.

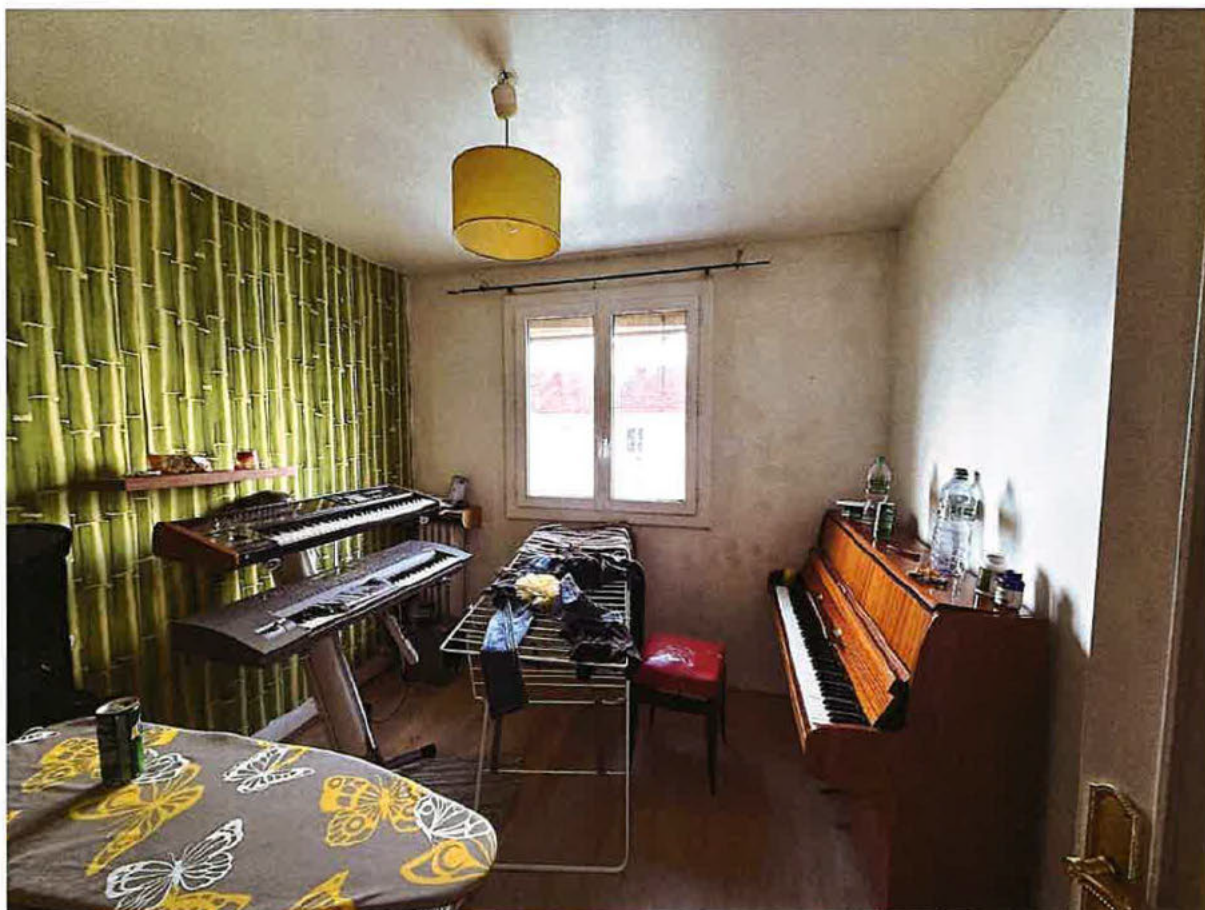
CHAMBRE SUR LA PARTIE ARRIERE :

L'accès se réalise par une porte en bois en état d'usage.

Sol : le sol est recouvert de parquet en état d'usage.

Murs : les murs sont recouverts de peinture en état d'usage et de papier peint en état d'usage.

Présence d'un placard couvrant un pan de murs avec 2 portes coulissantes cassées.

Plafond : le plafond est recouvert de peinture en état d'usage.

Fenêtre : présence d'une fenêtre double vantaux ouvrante en PVC double vitrage en état d'usage et volets roulants mécaniques en bois cassés.

Généralités : présence d'un radiateur en état d'usage.

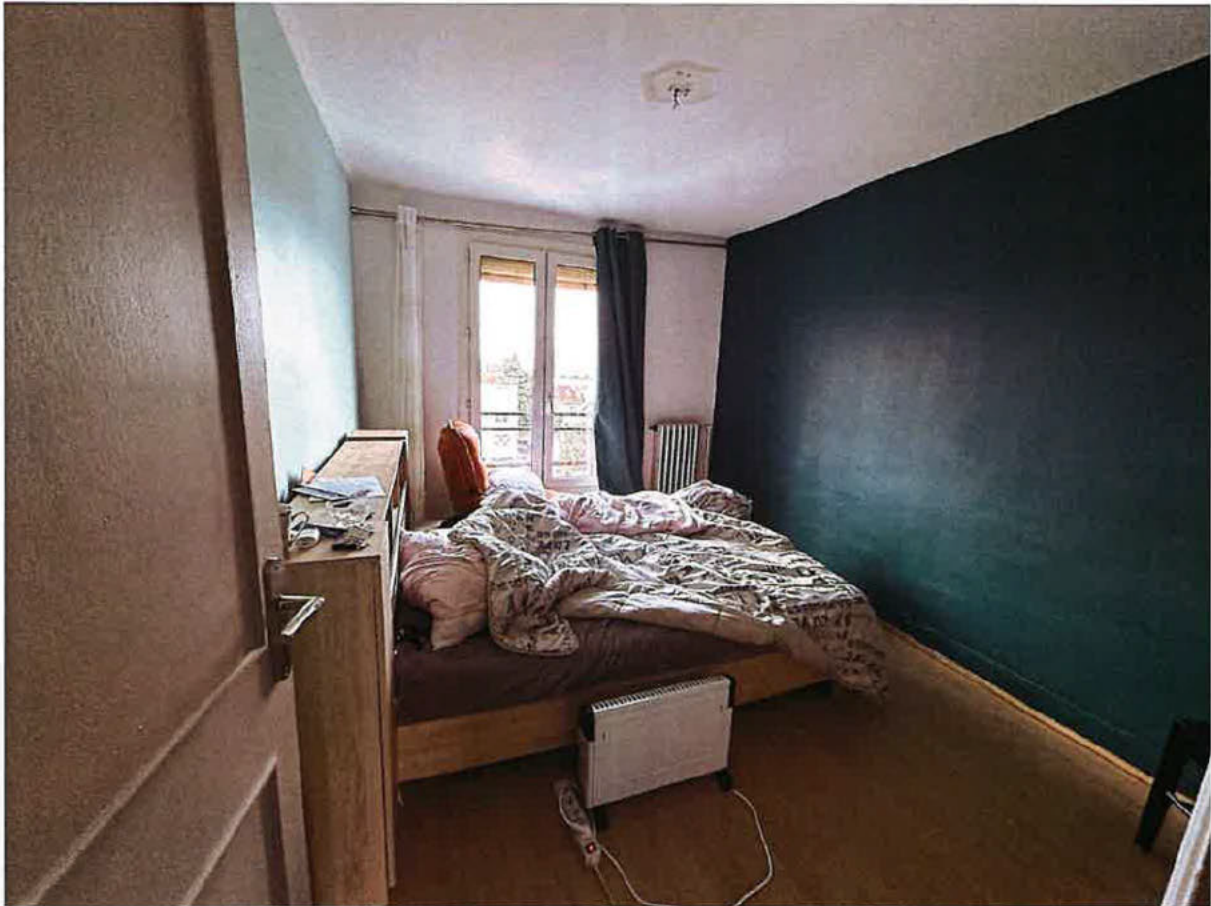
CHAMBRE SUR RUE :

L'accès se réalise par une porte en bois en état d'usage.

Sol : le sol est recouvert de parquet en état d'usage.

Murs : les murs sont recouverts de toile de verre peinte en état d'usage.

Plafond : le plafond est recouvert de peinture en état d'usage.

Fenêtre : présence d'une fenêtre double vantaux ouvrante en PVC double vitrage en état d'usage et volets roulants mécaniques en bois cassés.

Généralités : présence d'un radiateur en état d'usage.

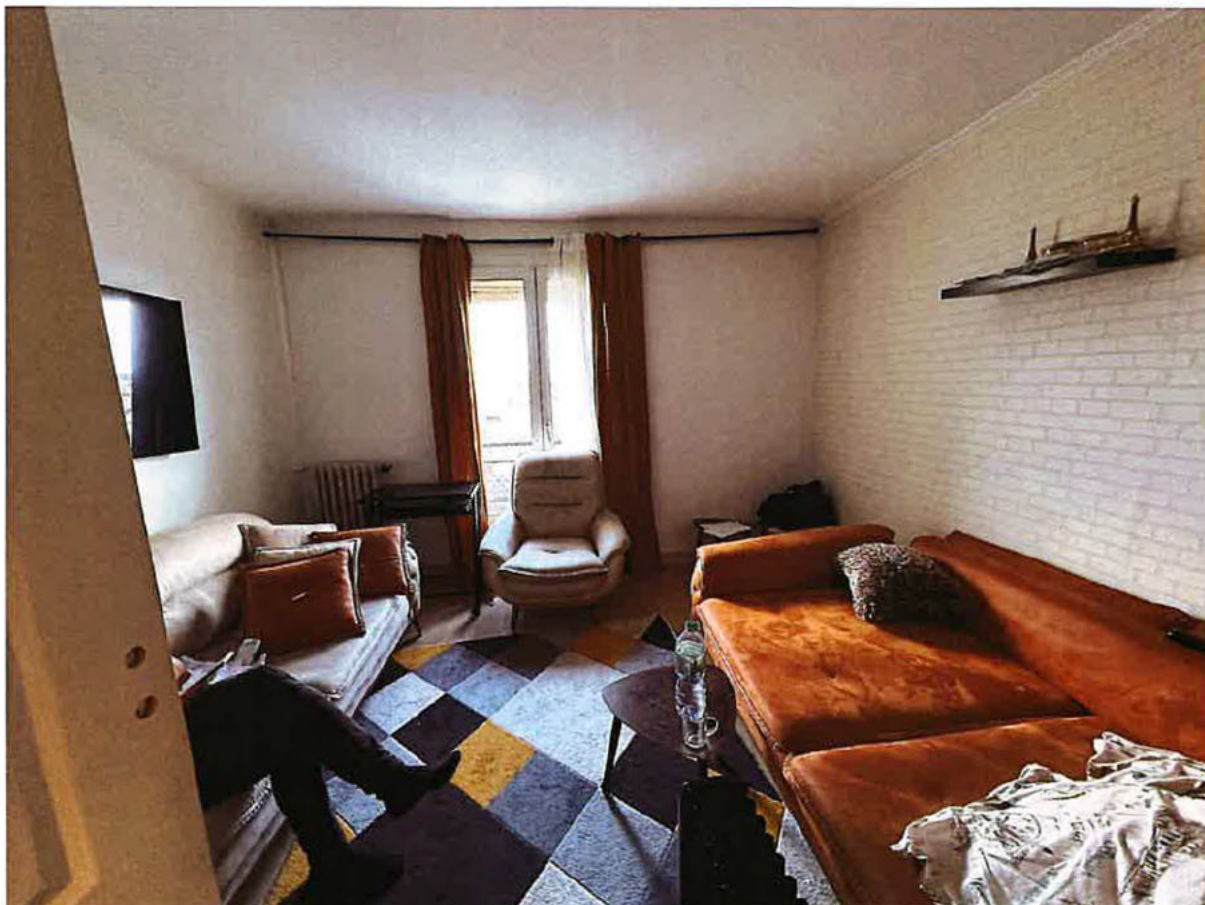
SALON :

L'accès se réalise par une porte en bois double vantaux en état d'usage.

Sol : le sol est recouvert de parquet en état d'usage.

Murs : les murs sont recouverts de peinture en état d'usage et de papier peint en état d'usage.

Plafond : le plafond est recouvert de peinture en état d'usage.

Fenêtre : présence d'une porte-fenêtre en PVC double vitrage ouvrante en état d'usage avec garde-corps métallique en état d'usage et volets roulants mécaniques en bois cassés.

Généralités : présence d'un radiateur en état d'usage.

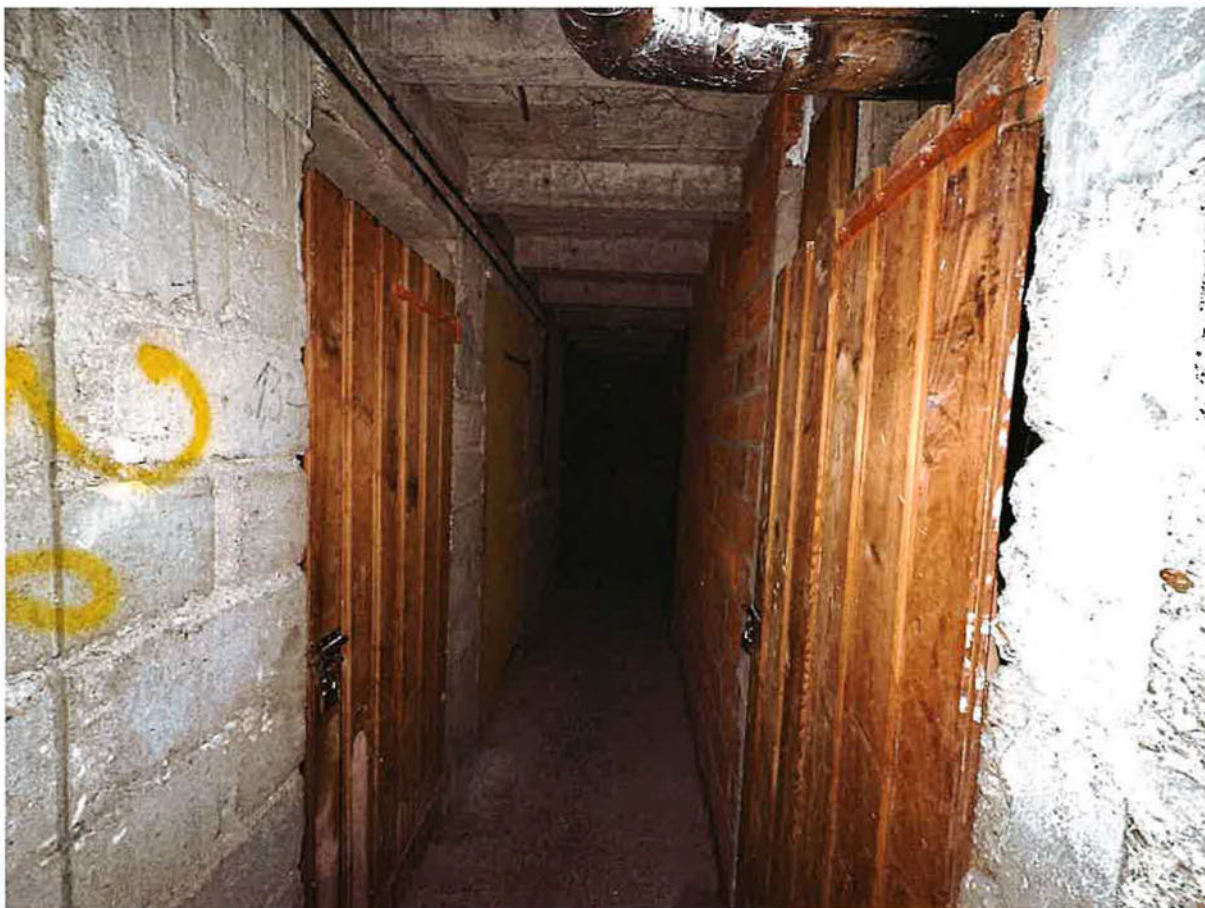
CAVES :

L'accès se réalise directement depuis le rez-de-chaussée de l'immeuble via une porte fermant à clés.

Les caves sont saines et individuelles fermant par porte.

Le sol est en béton brut et les murs en parpaings.
