PROCES-VERBAL DE DESCRIPTION AVEC RELEVÉ DE SURFACES

**L'AN DEUX MILLE VINGT-QUATRE
ET LE ONZE SEPTEMBRE**

Syndicat des Copropriétaires du bâtiment F4 sis 1 à 23 rue de la Noue à BAGNOLET (93170), représenté par la SELARL BLEROT & ASSOCIES, administrateur provisoire, demeurant 26 Chemin de la Madeleine 93000 BOBIGNY, nommé à cette fonction suivant ordonnance rendue par le Tribunal de Grande Instance de BOBIGNY en date du 17 Janvier 2014, conformément à l'article 29-1 de la loi du 10 juillet 1965

Certifie m'être transporté ce jour à 16 heures 00 , sis bâtiment F4, au 1 à 23 rue de la noue 93170 BAGNOLET cadastré section V numéro 263 , V 327 et V 358 au 28^{ème} étage dernière porte à droite dans le dégagement prolongeant à gauche le palier des ascenseurs lot 142706 , accompagné d'un diagnostiqueur expert de la société REZAM DIAGNOSTIQUES sis 95 Avenue du Président Wilson à MONTREUIL (Seine Saint Denis), d'un serrurier de l'entreprise CLEVOLUTION et de deux témoins requis par la loi à savoir Mr DELALANDE Arnaud et Mr BACKOUCHE Fabrice et ce après avoir averti [REDACTED] de ma visite ce jour par LRAR en date du 16.08.2024

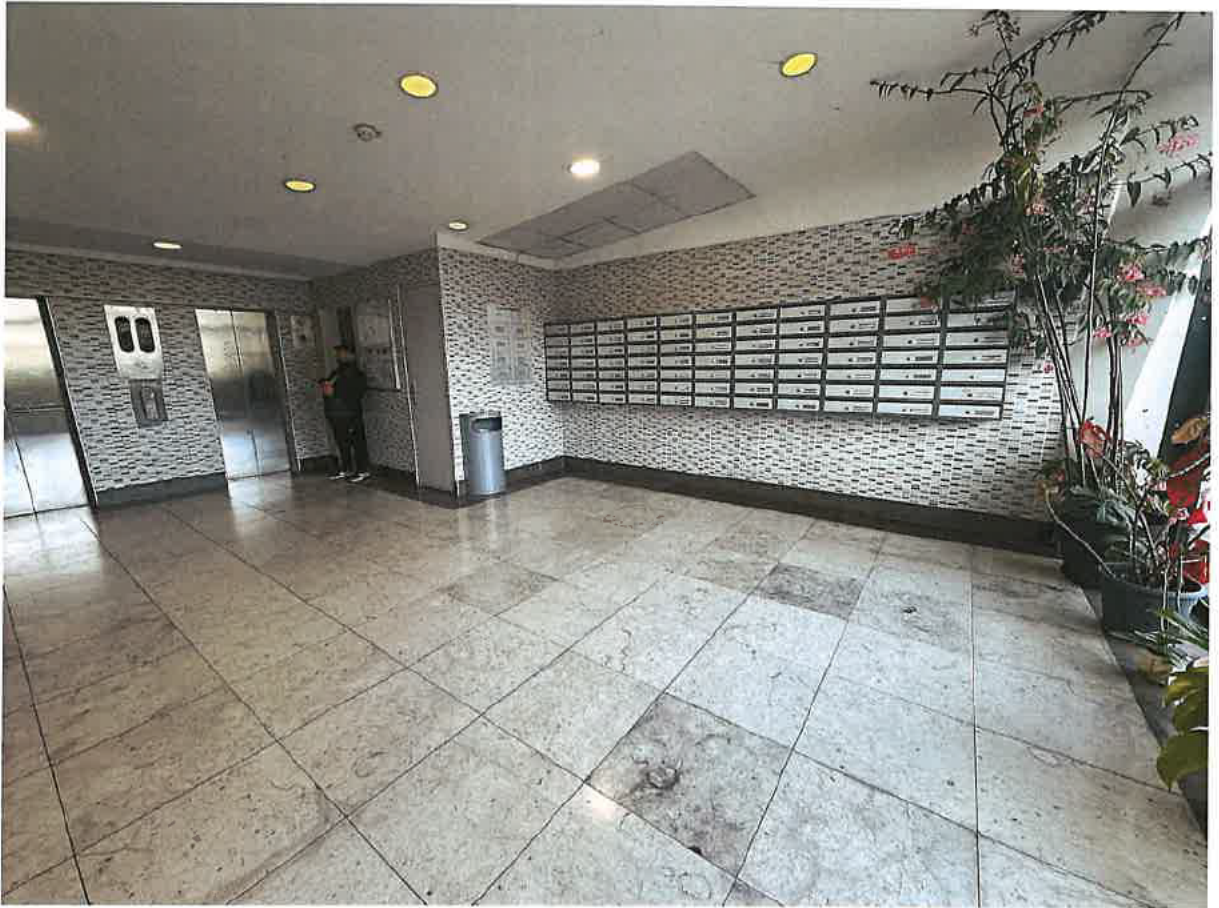
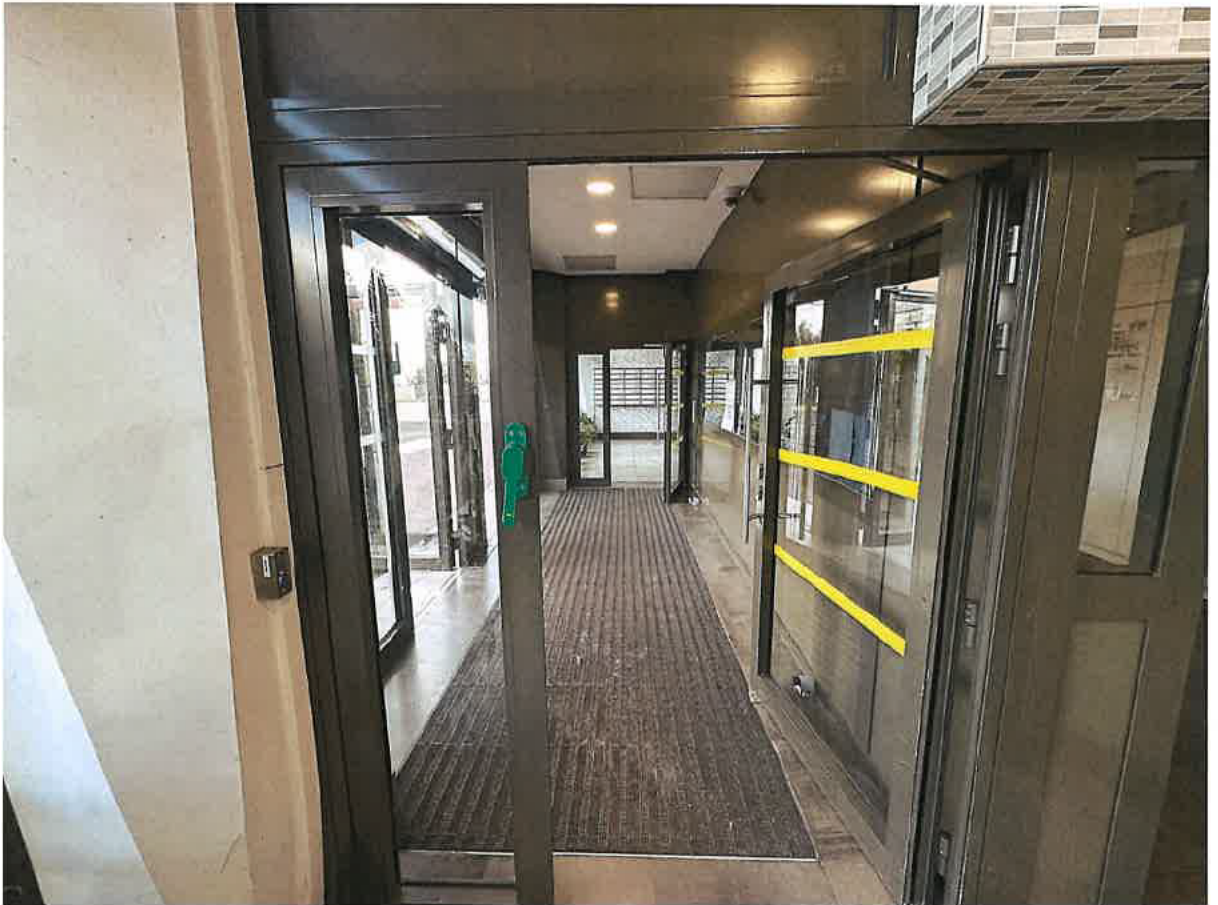
HALL DU REZ-DE-CHAUSSEE :

Sol : le sol est recouvert de carrelage en état d'usage.

Murs : les murs sont recouverts de faïence sur toute la hauteur d'aspect neuf en état d'usage. Présence des deux côtés de l'entrée de batteries de boîtes aux lettres.

Plafond : le faux plafond avec spots intégrés est recouvert de peinture d'aspect neuf et en état d'usage.

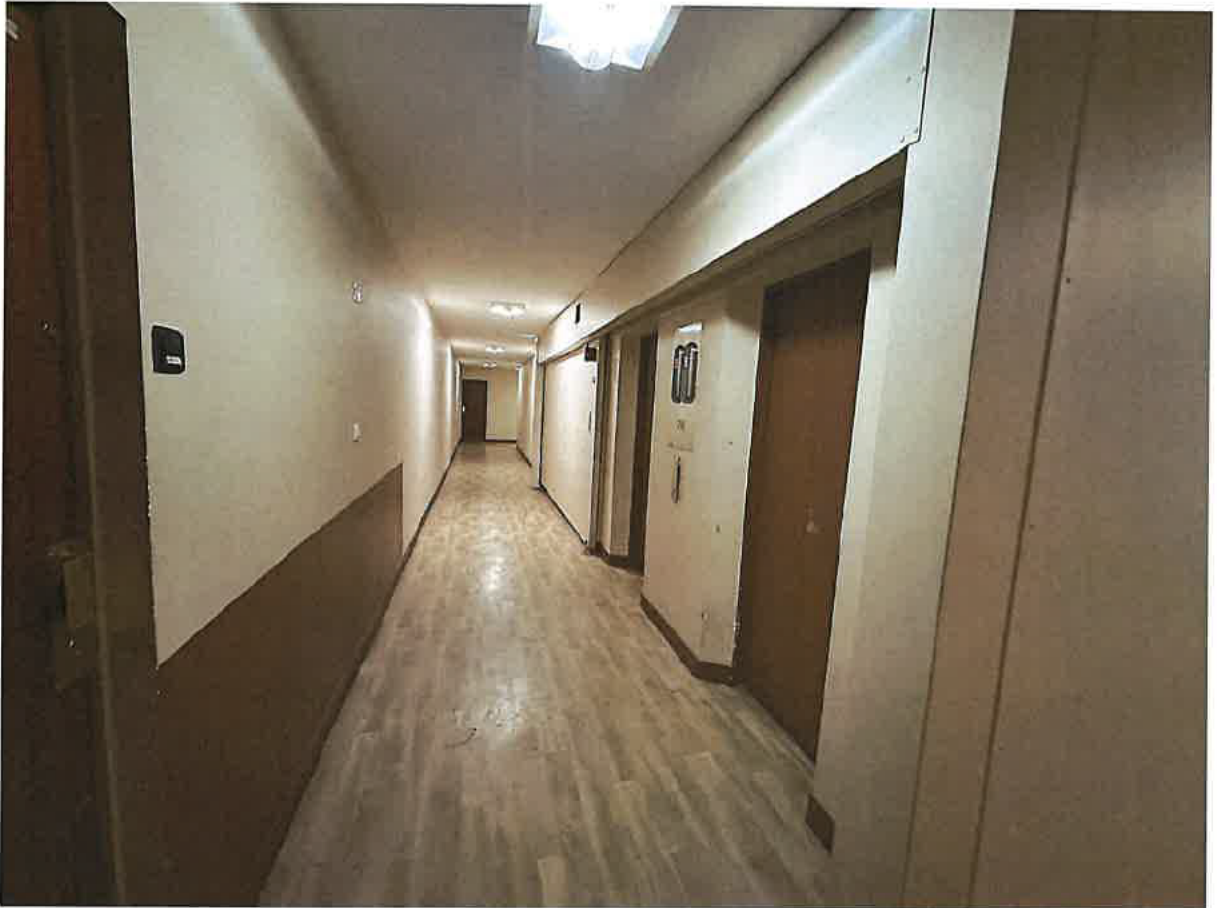
ETAGES :

Sol : le sol est recouvert de linoléum d'aspect neuf en état d'usage.

Murs : les murs sont recouverts de peinture d'aspect neuf en état d'usage.

Plafond : le plafond est recouvert de peinture d'aspect neuf en état d'usage.

Généralités : il y a 8 logements sur le palier

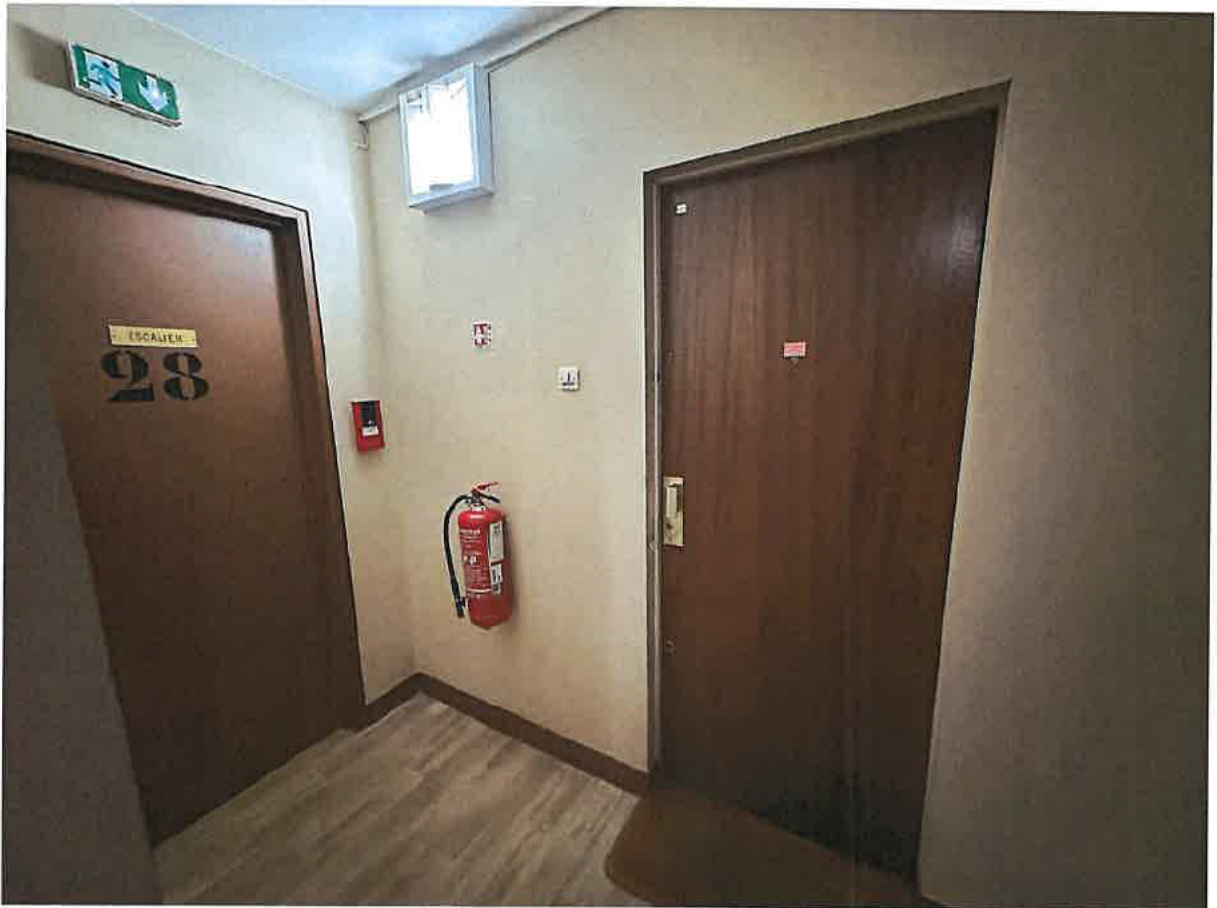
ENTREE :

L'entrée se réalise par une porte renforcée avec trois verrous en état d'usage.

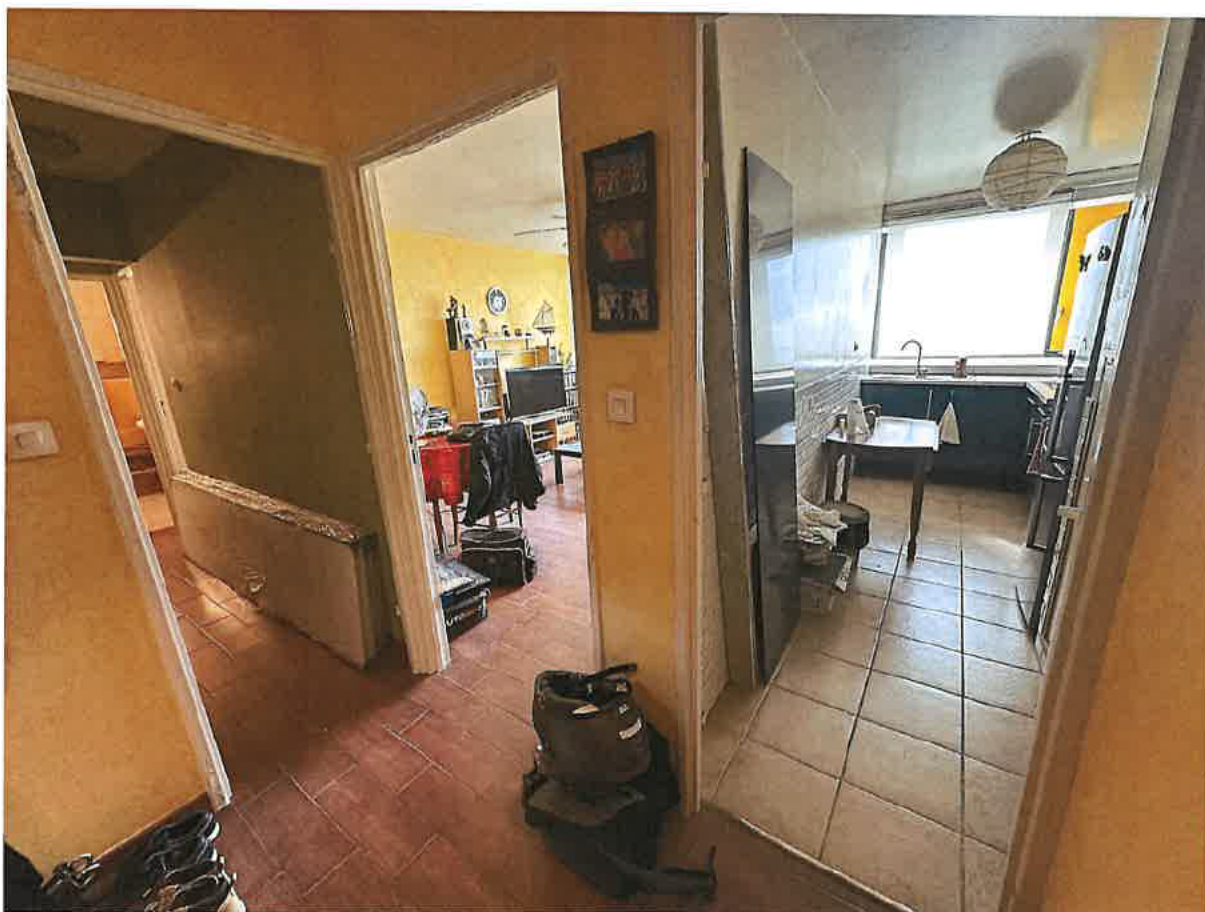
HALL :

Sol : le sol est recouvert de carrelage en bon état d'usage.

Murs : les murs sont recouverts de peinture en état d'usage.

Plafond : le plafond est recouvert de peinture en état d'usage.

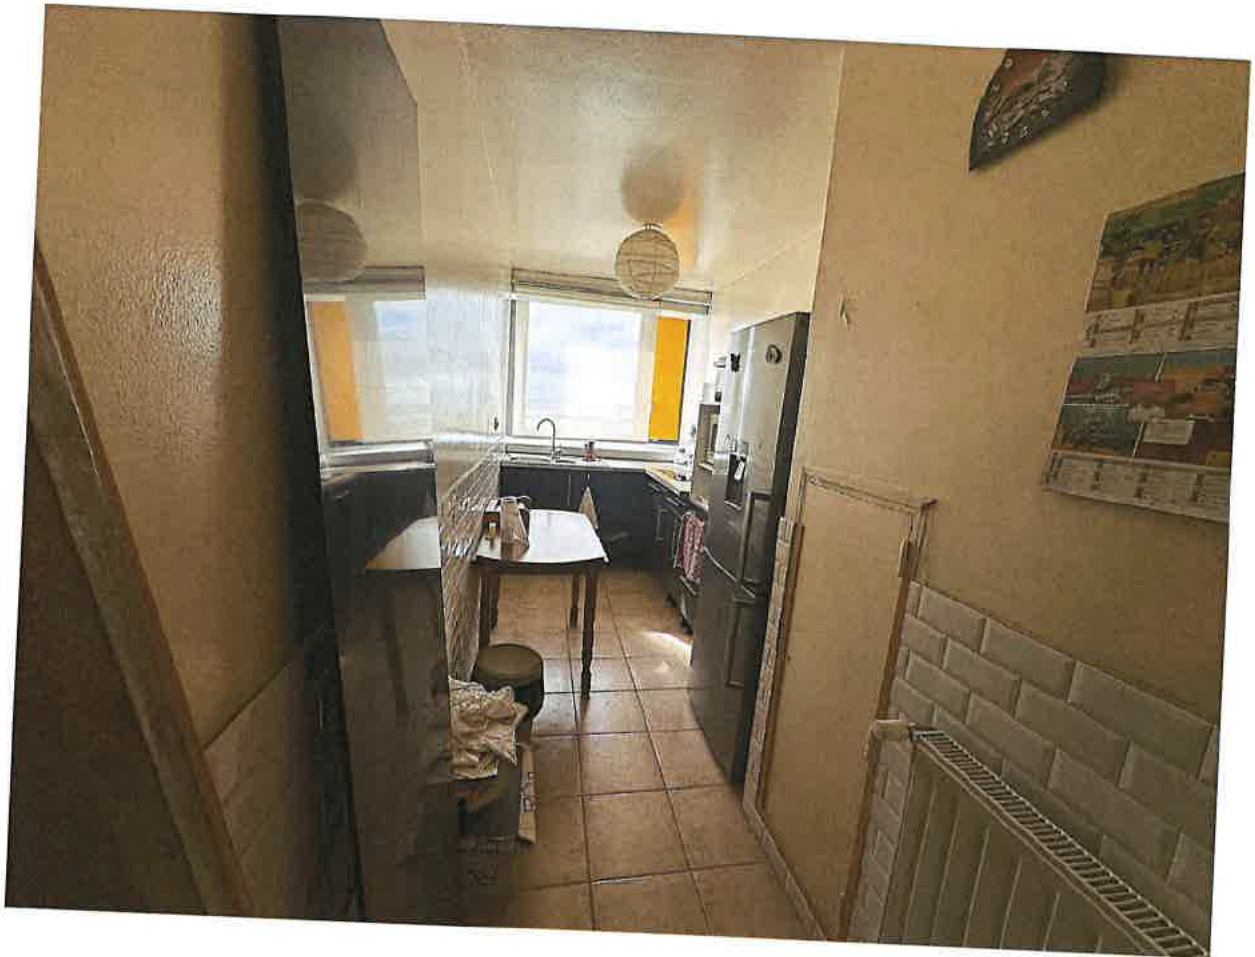
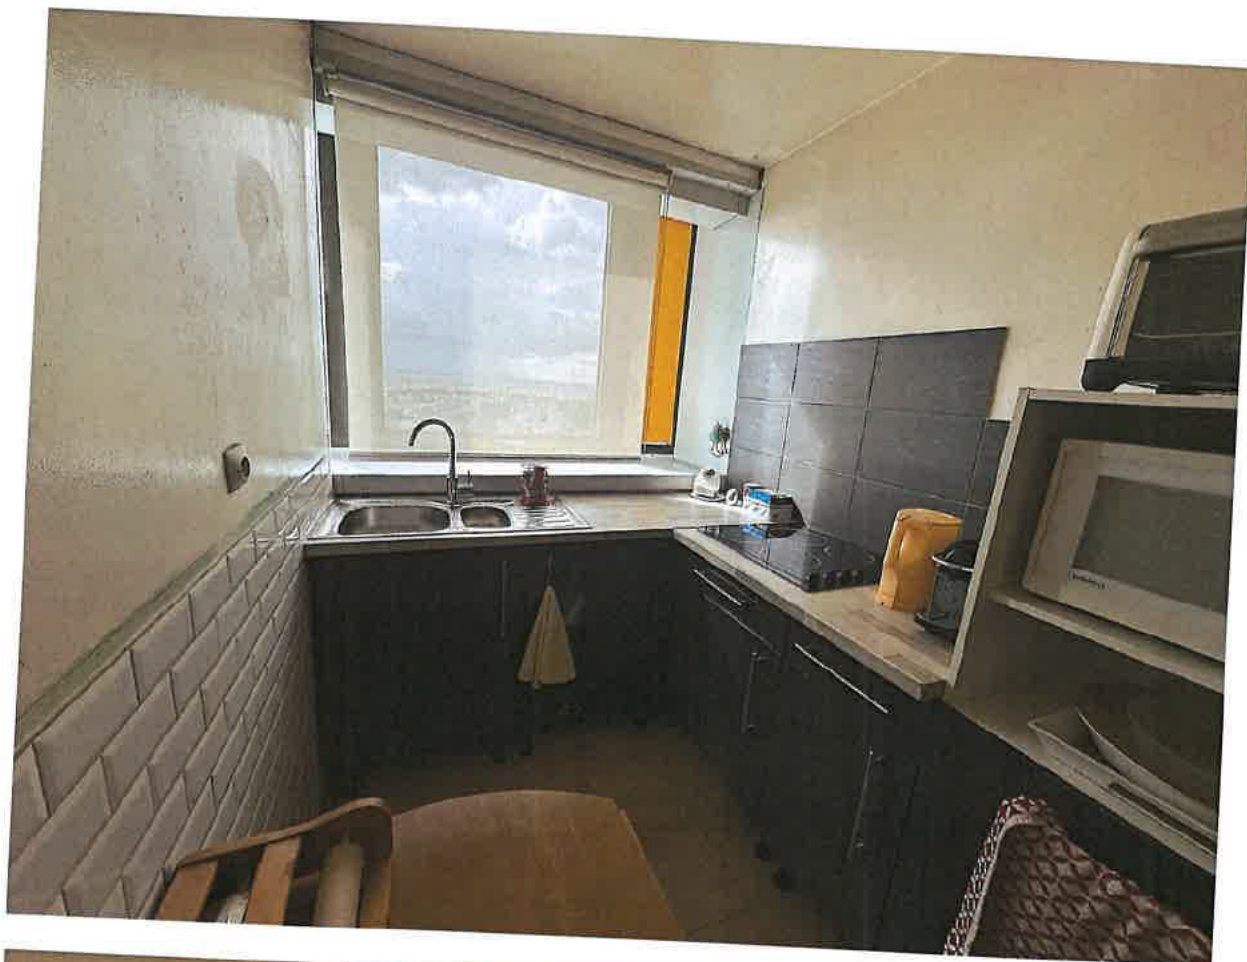
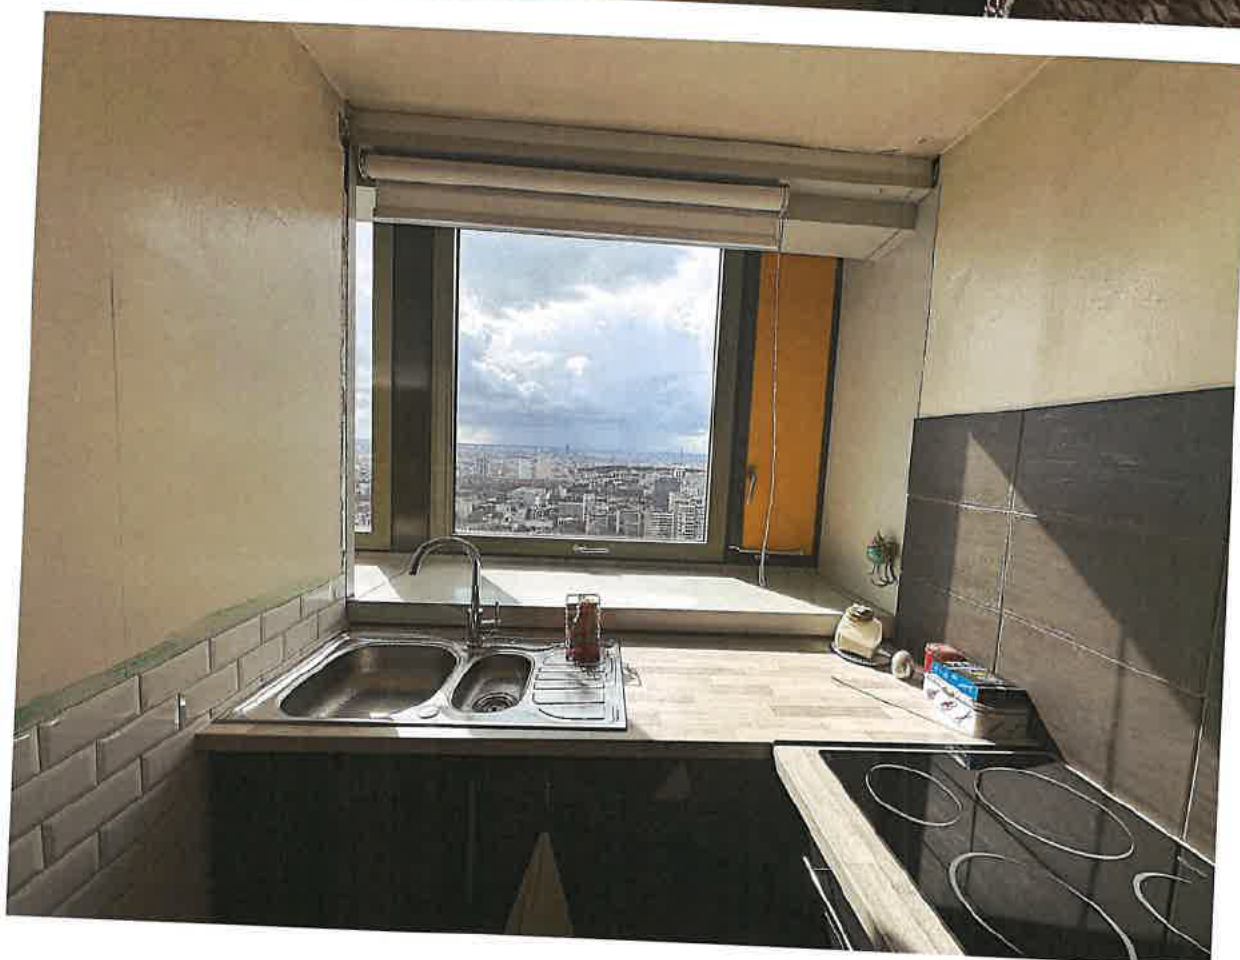
CUISINE :

Absence de porte.

La cuisine est équipée de meubles bas en état d'usage avec plaque chauffante induction en état d'usage et évier double bacs en inox en état d'usage.

Sol : le sol est recouvert de carrelage.

Murs : les murs sont recouverts de carrelage type métro sur la mi-hauteur en état d'usage et de peinture en continuité en état d'usage. Présence d'une crédence en carrelage en état d'usage.

Plafond : le plafond est recouvert de peinture en état d'usage.

Fenêtre : présence d'une baie vitrée semi-ouvrante en aluminium grande dimension double vitrage d'aspect récent et en continuité une fenêtre de petite dimension semi-ouvrante aluminium double vitrage d'aspect récent.

Généralités : présence d'un radiateur.

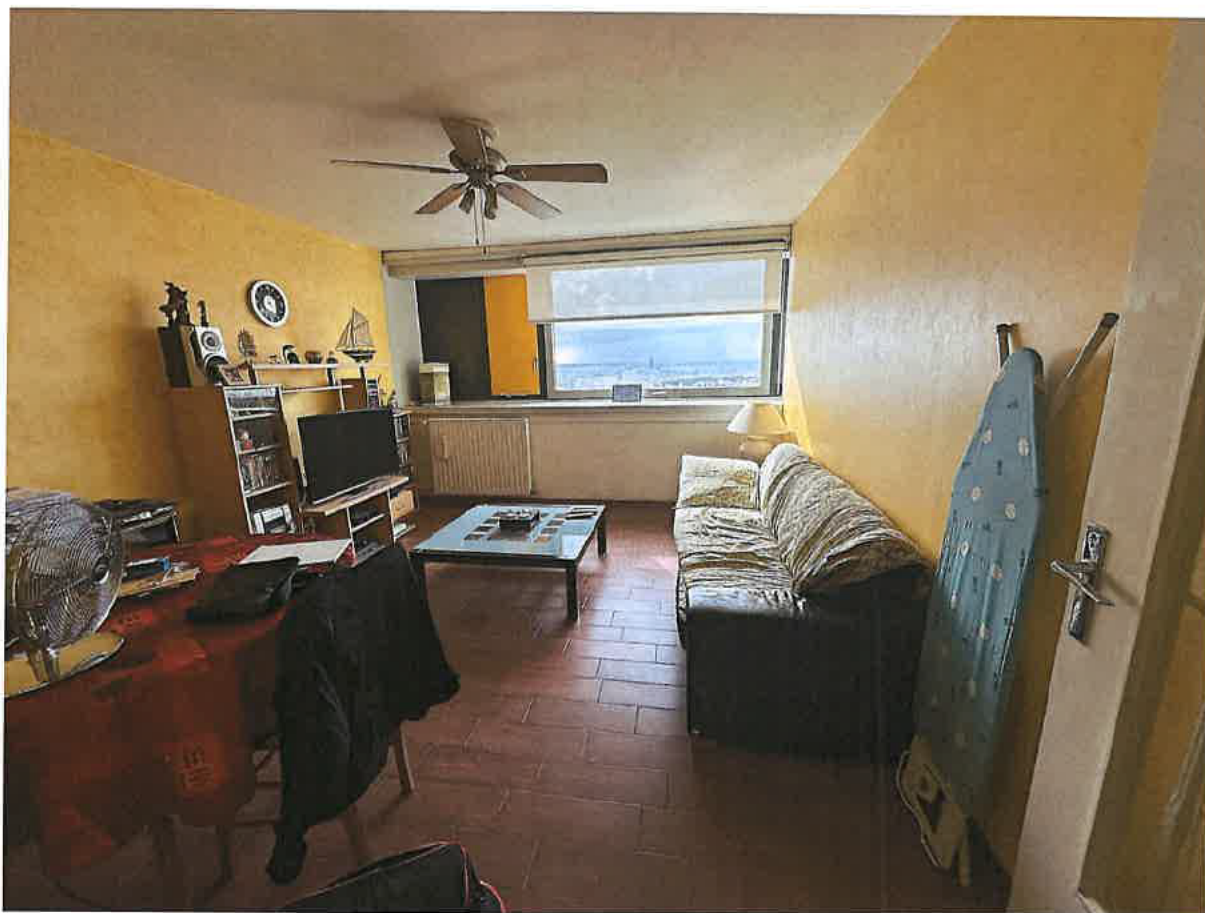
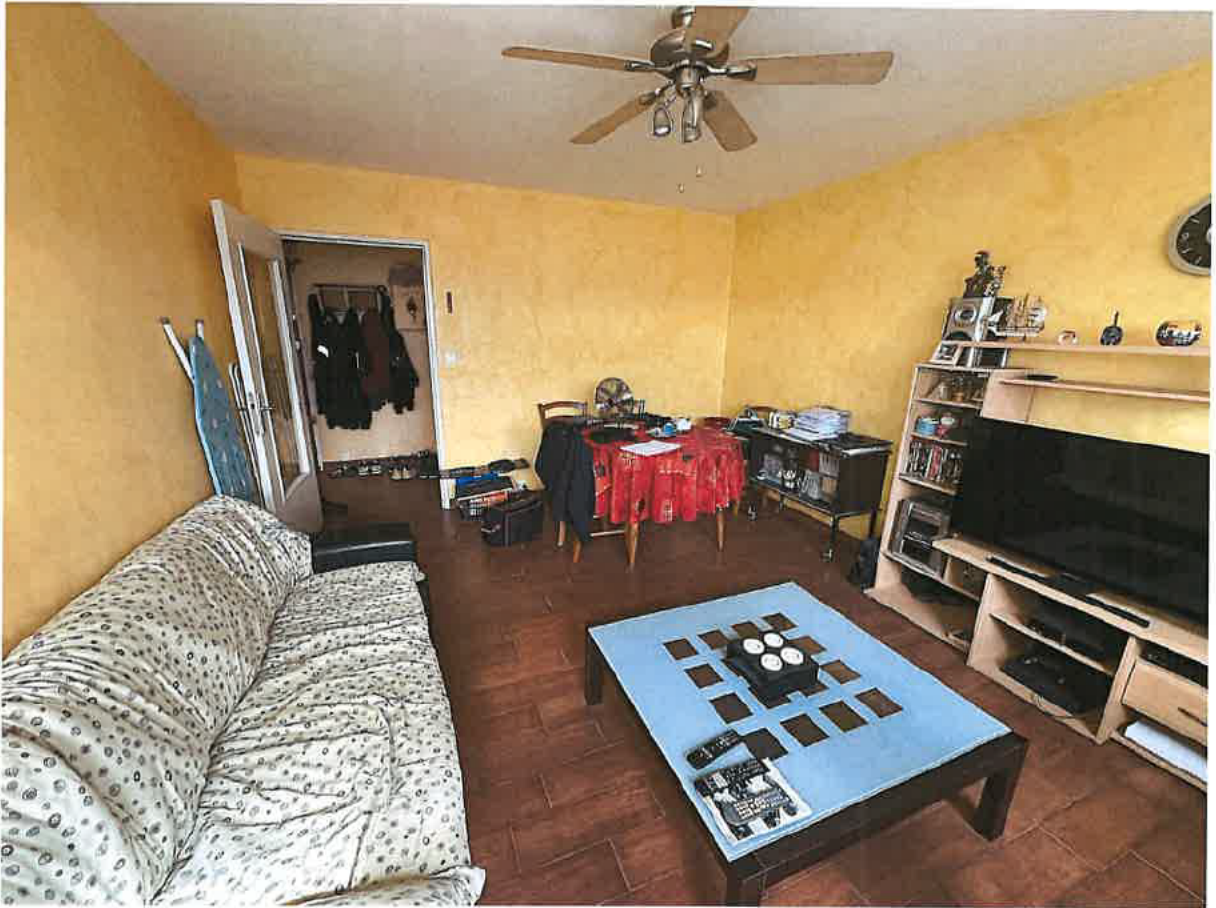
SALON :

L'accès se réalise par une porte en bois avec partie centrale vitrée en état d'usage.

Sol : le sol est recouvert de carrelage en état d'usage.

Murs : les murs sont recouverts de peinture en état d'usage.

Plafond : le plafond est recouvert de peinture en état d'usage.

Fenêtre : présence d'une baie vitrée semi-ouvrante en aluminium grande dimension double vitrage d'aspect récent et en continuité une fenêtre de petite dimension semi-ouvrante aluminium double vitrage en état d'usage.

Généralités : présence d'un radiateur.

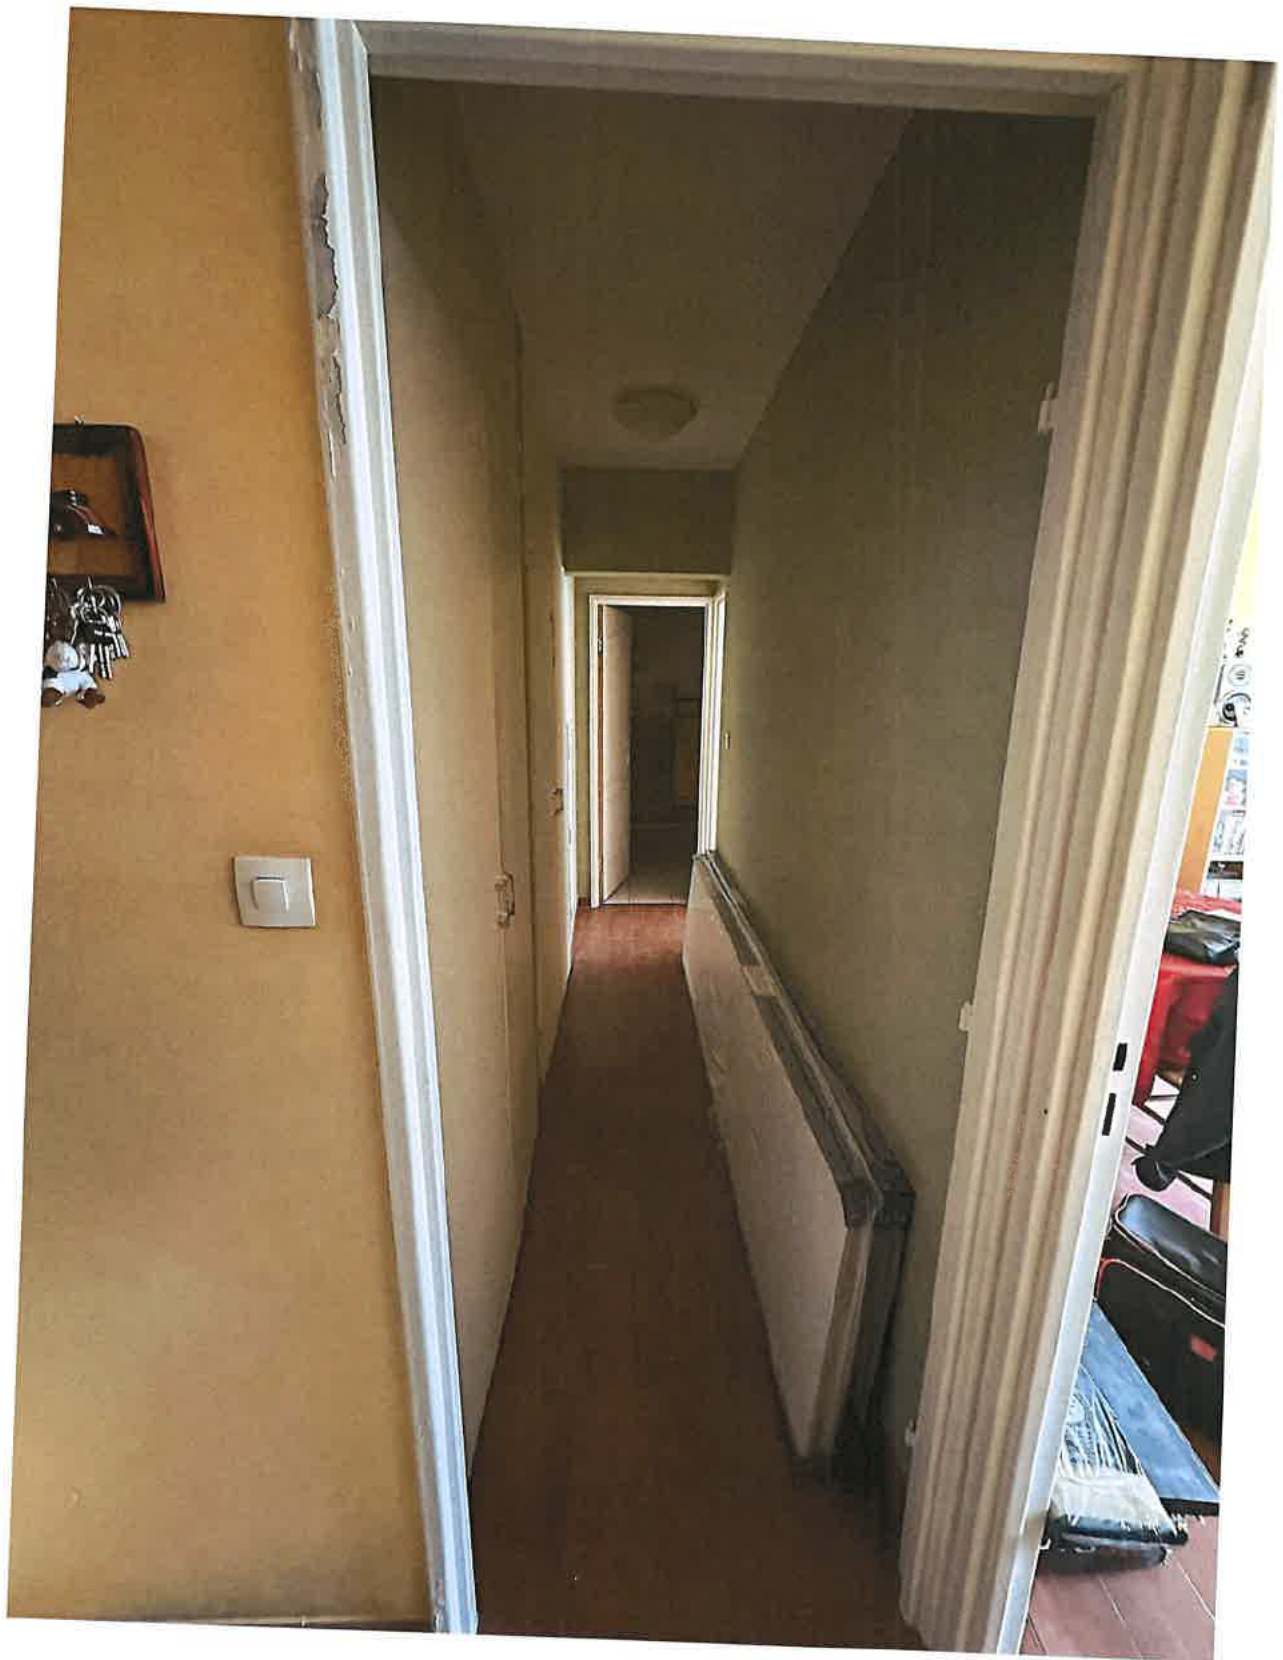
COULOIR :

Absence de porte.

Sol : le sol est recouvert de carrelage en bon état d'usage.

Murs : les murs sont recouverts de peinture en état d'usage. Présence de deux placards deux portes double sen bois en état d'usage.

Plafond : le plafond est recouvert de peinture en état d'usage.

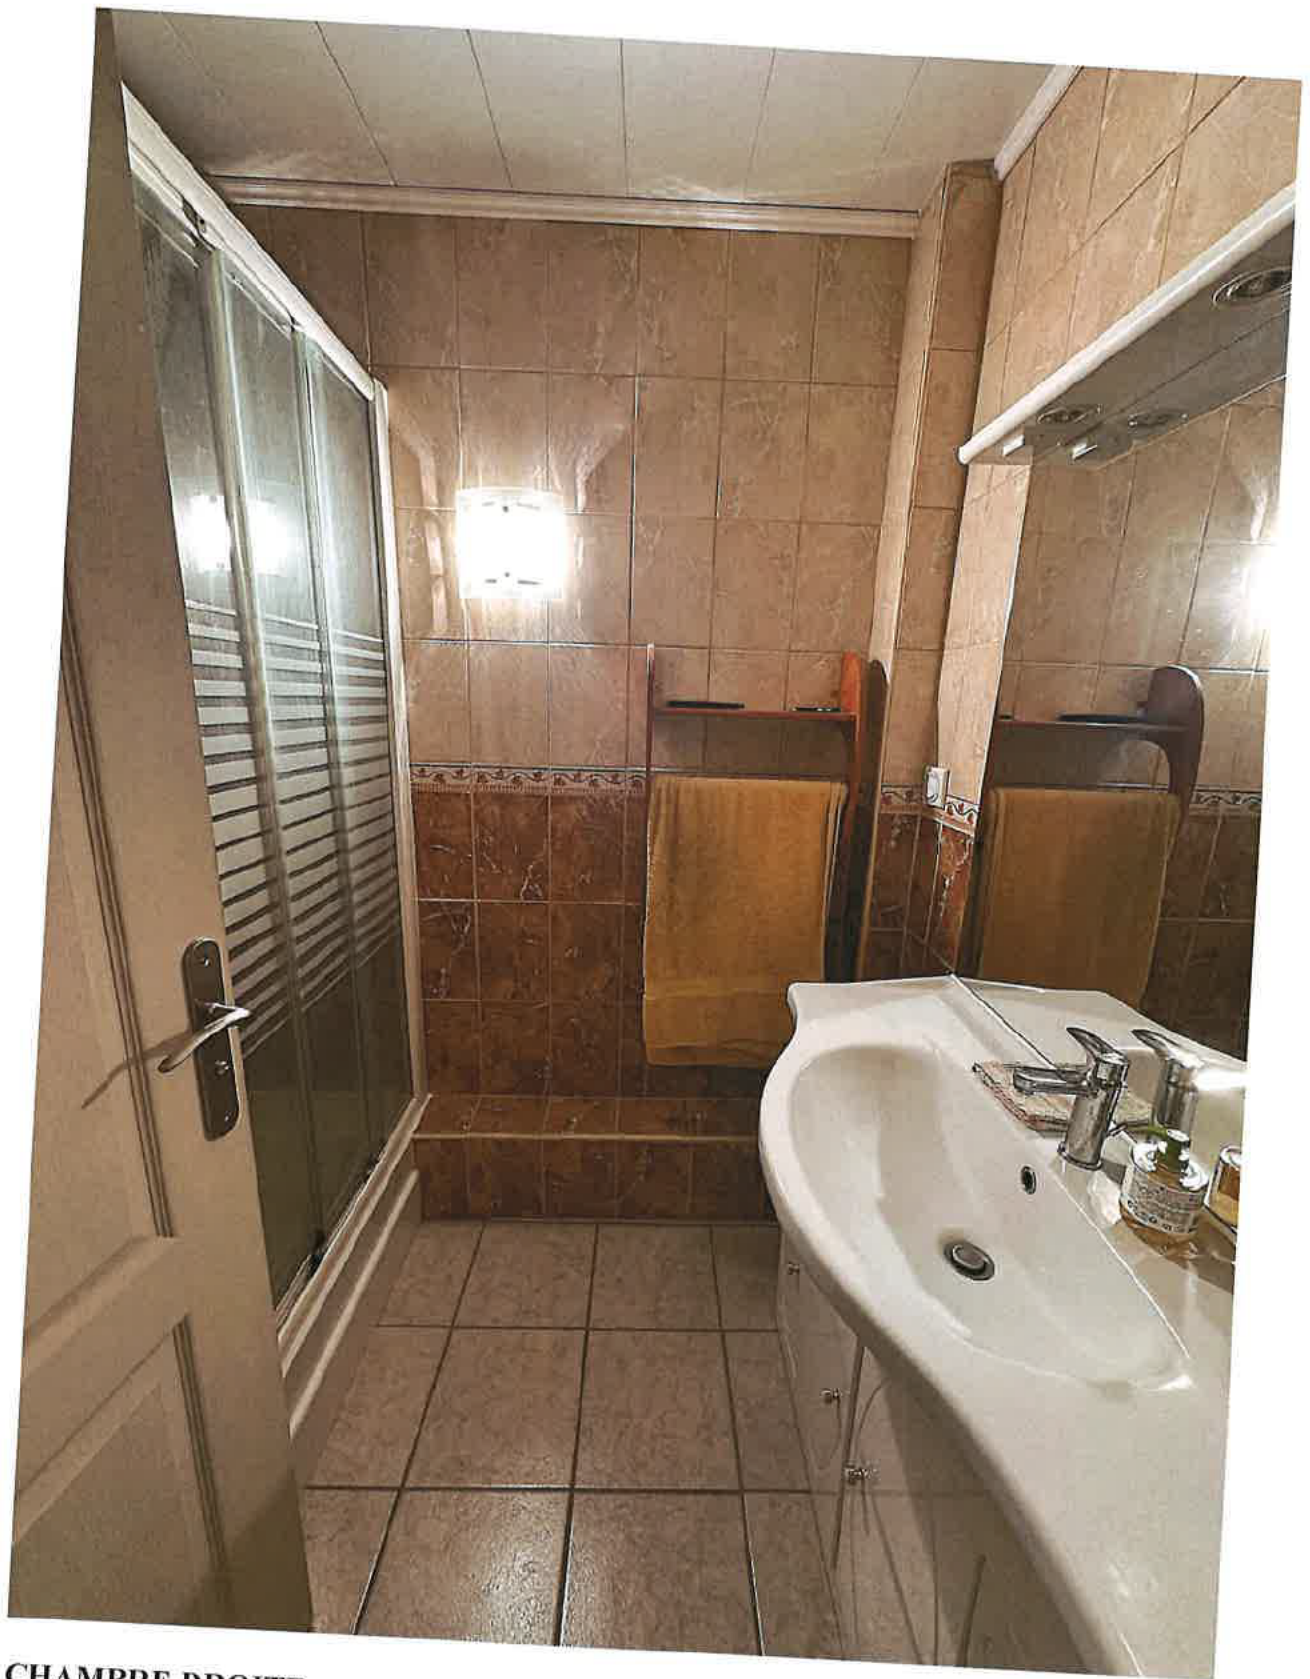
SALLE DE BAINS :

L'accès se réalise par une porte en bois en état d'usage.

Sol : le sol est recouvert de carrelage en état d'usage.

Murs : les murs sont recouverts de faïence murale sur toute la hauteur en état d'usage.

Plafond : le plafond est recouvert de lambris en PVC en état d'usage.

Généralités et équipements : présence d'un meuble de salle de bains surmonté d'un lavabo une vasque et d'un miroir avec bandeau lumineux en état d'usage.
Présence d'une douche avec portes vitrées coulissantes en état d'usage.

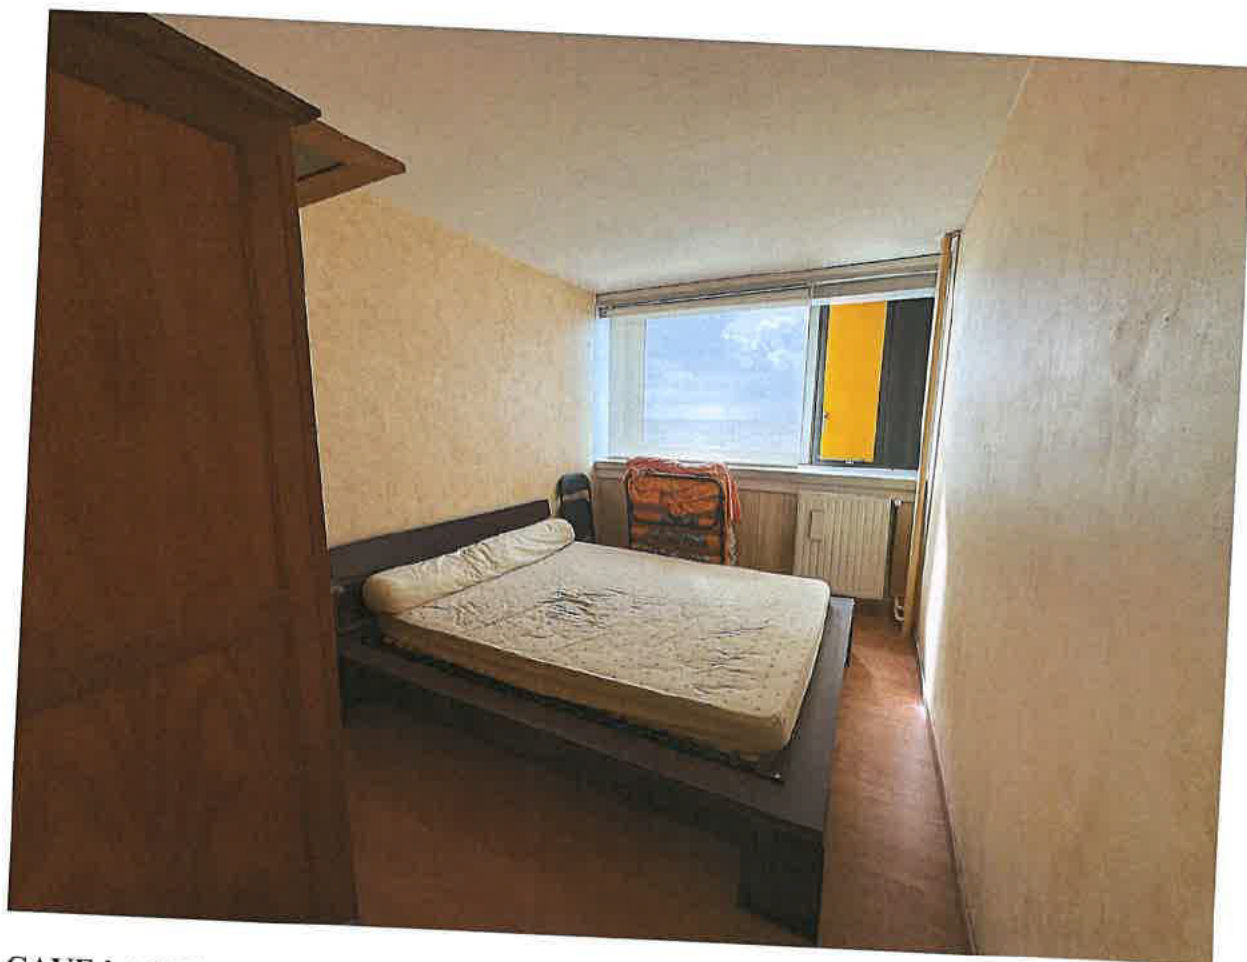
CHAMBRE DROITE :

L'accès se réalise par une porte en bois en état d'usage.

Sol : le sol est recouvert de parquet en état d'usage.

Murs : les murs sont recouverts de peinture en état d'usage.

Plafond : le plafond est recouvert de peinture en état d'usage.

Fenêtre : présence d'une baie vitrée semi-ouvrante basculante en aluminium de grande dimension double vitrage d'aspect récent et en continuité une fenêtre de petite dimension semi-ouvrante aluminium double vitrage d'aspect récent.

Généralités : présence d'un radiateur.
