PROCES-VERBAL DE DESCRIPTION

Je me suis transportée, ce jour **VINGT-DEUX OCTOBRE DEUX MILLE VINGT-QUATRE, au 13 Avenue Victor Hugo 93270 SEVRAN**, et là étant, à 14 Heures, j'ai procédé au procès-verbal descriptif en l'absence de :

La saisie porte sur les droits et biens immobiliers sis à : 13 avenue Victor Hugo 93270 SEVRAN

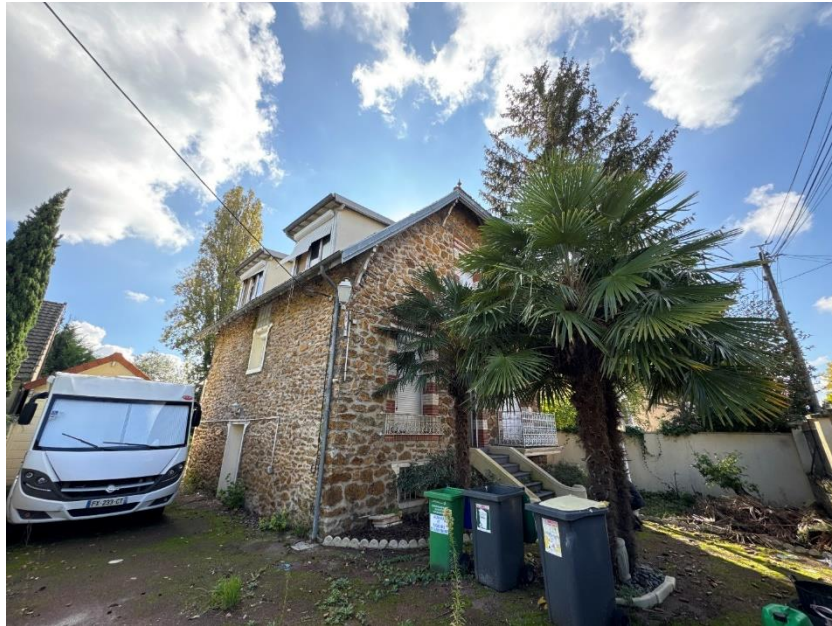
La pavillon d'un incendie dont le foyer se situait au 1^{er} étage.

Les fenêtres du premier étage marquent les stigmates d'une explosion due au feu.

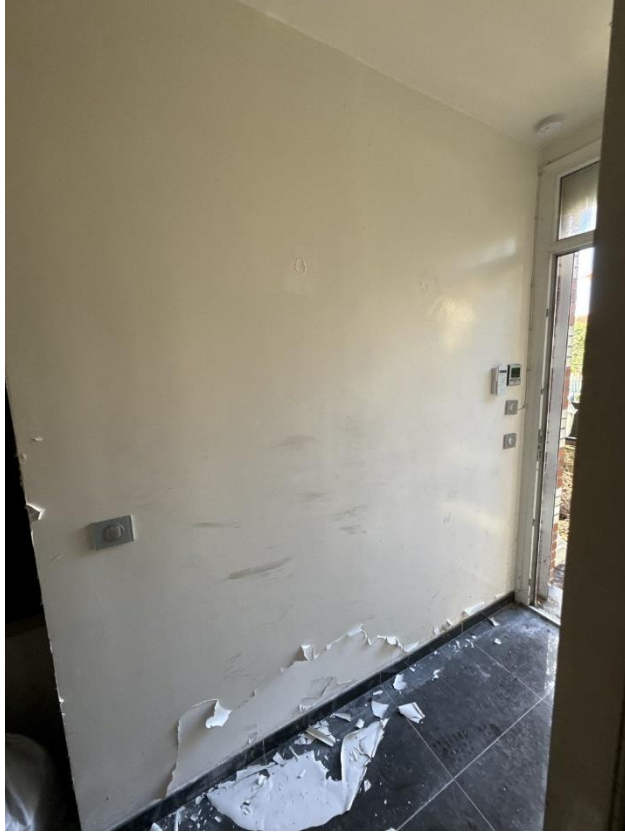
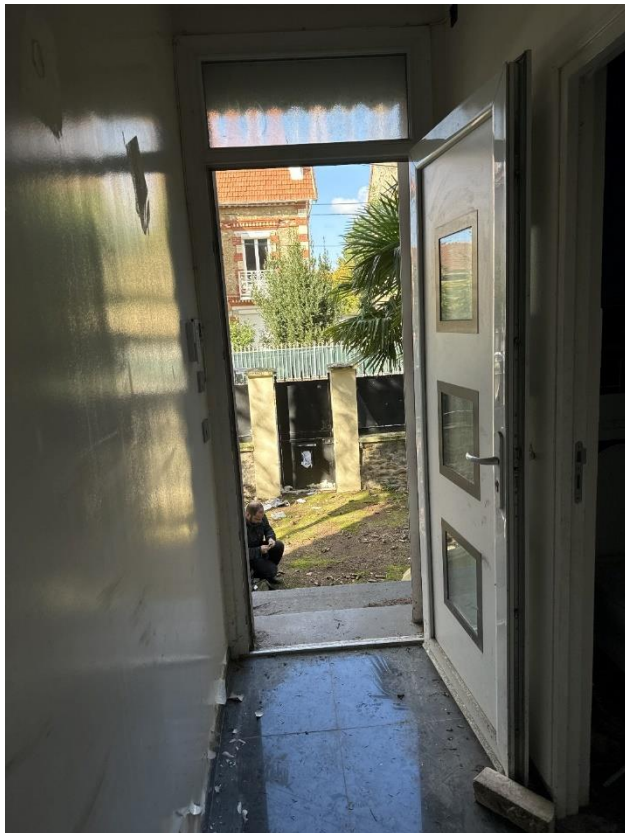
Les murs et le plafond sont en mauvais état.

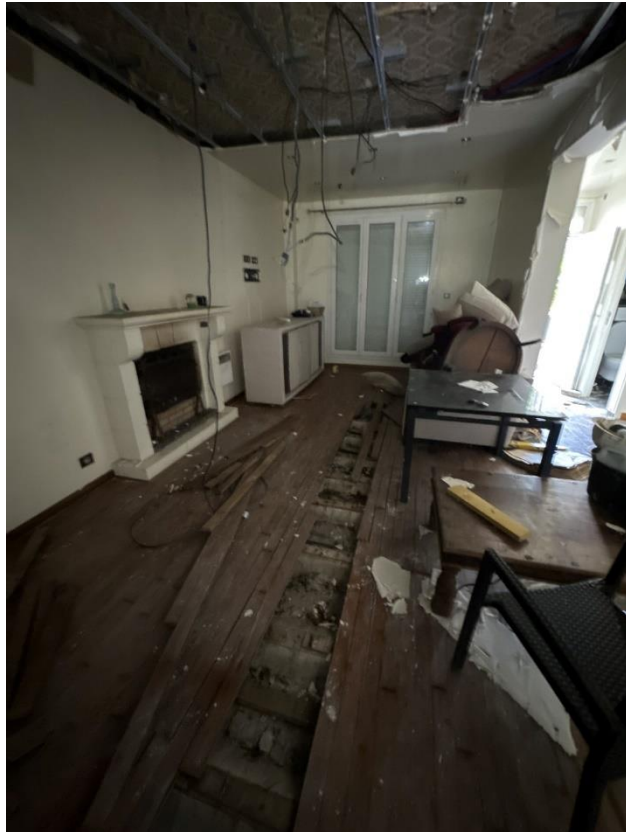
Un plancher constitué de parquet bois est présent. Le parquet est abîmé et gondolé par endroit.

Il est pour partie démonté.

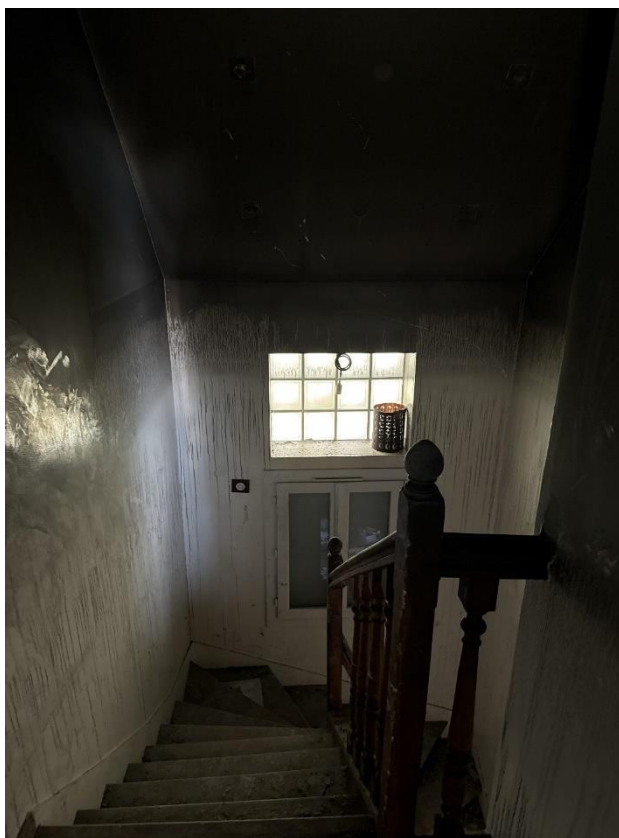
De nombreux débris, déchets d'incendie sont présents dans l'escalier bois verni lequel est dans un mauvais état.

La peinture de la cage d'escalier est recouverte de suie.

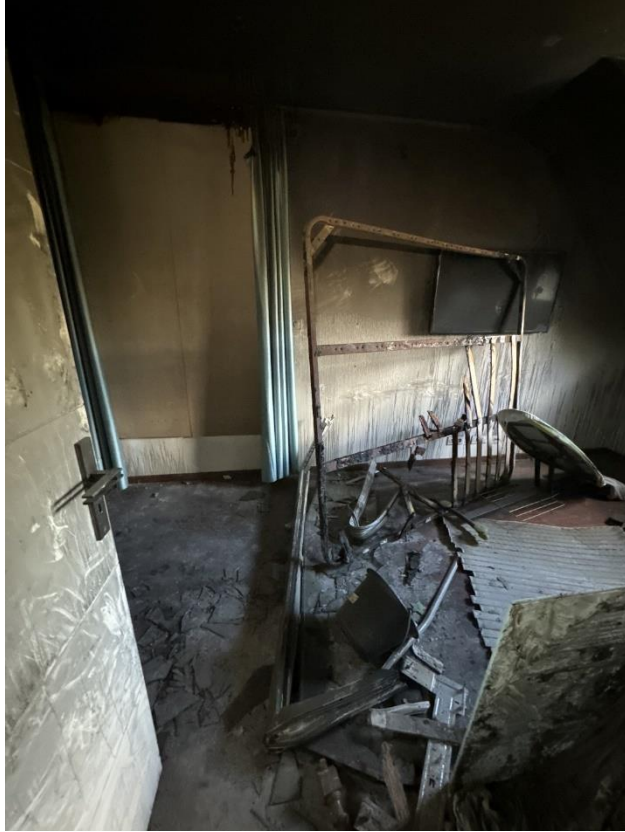
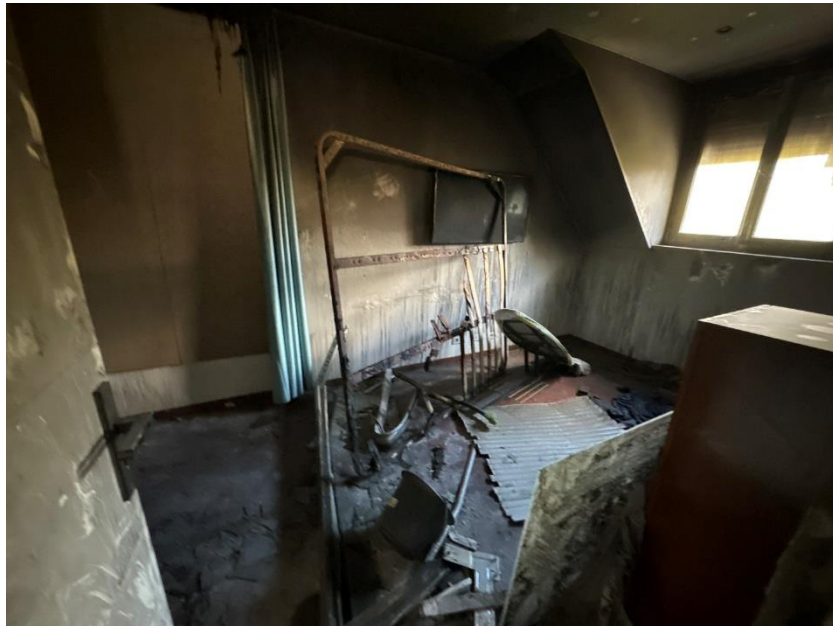
CHAMBRE - première pièce droite :

Le sol est en parquet bois qui présente des stigmates d'un incendie.

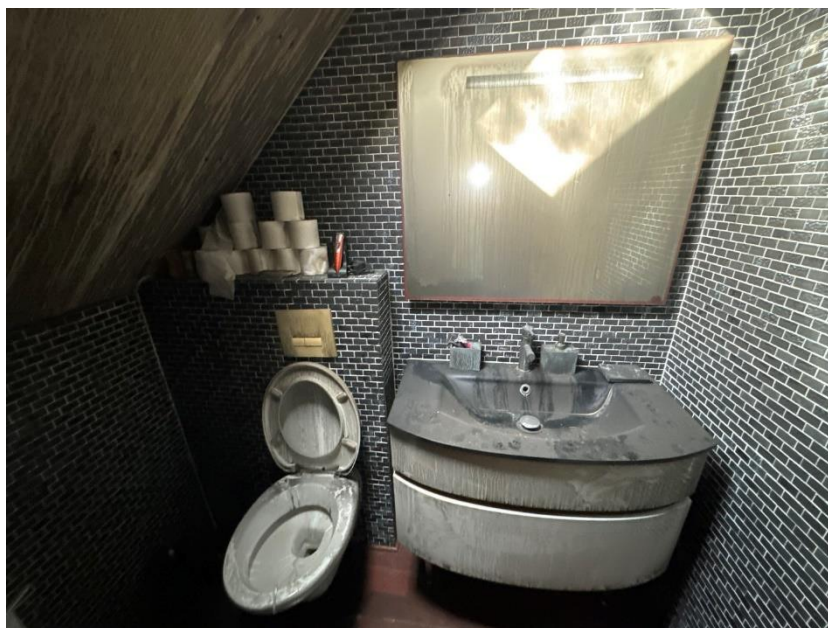
La faïence murale est recouverte de suie, mais ne présente pas de dégradation majeure à première vue.

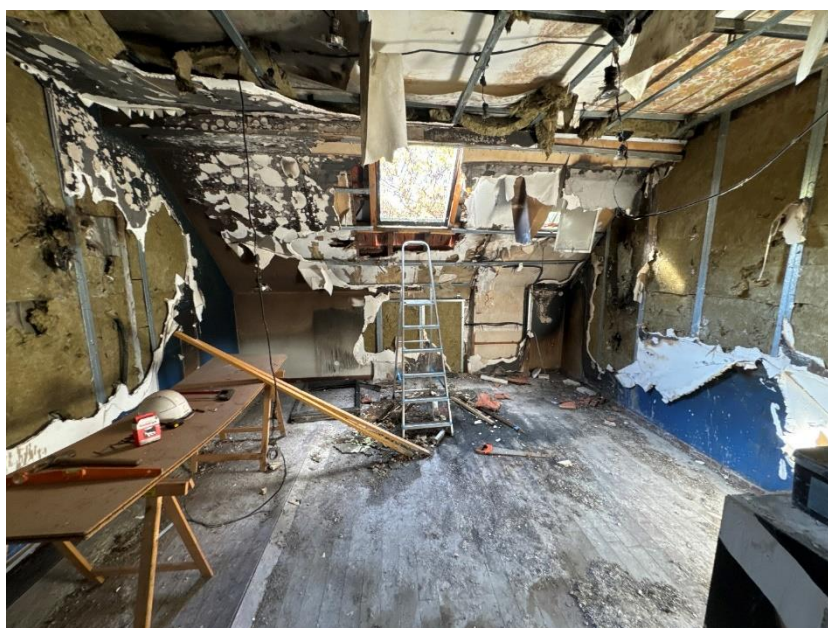
CHAMBRE à gauche sur le palier :

En haut du palier à gauche, une grande pièce aménagée en cours de travaux, présente sous combles est existante. Laquelle a été ravagée par l'incendie.

Le velux est brûlé et manquant, et est tombé.

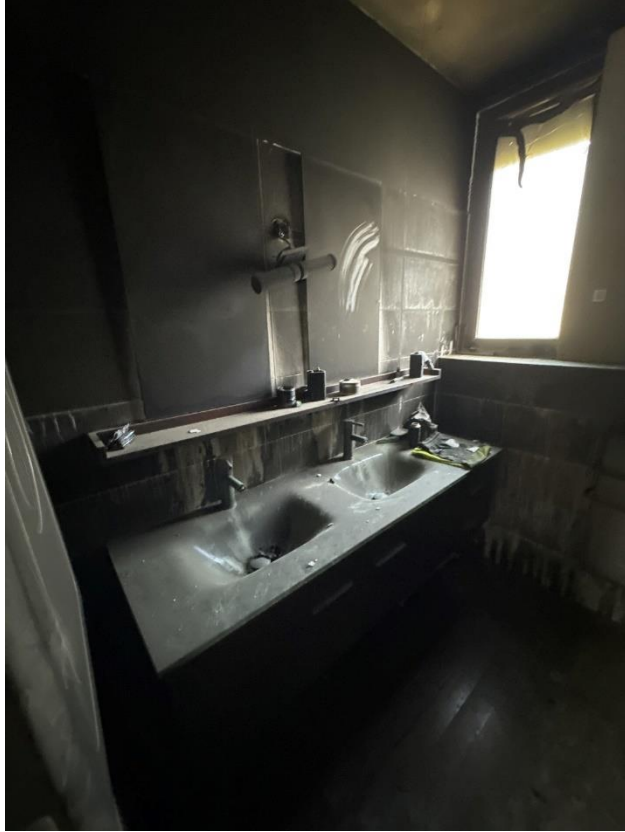
Les fenêtres ont été soufflées par le feu .

Tous les équipements présents dans cette salle d'eau ; lave-linge, sèche-linge, sanitaires sont abîmés...

Les volets extérieurs ont été soufflés par le feu.

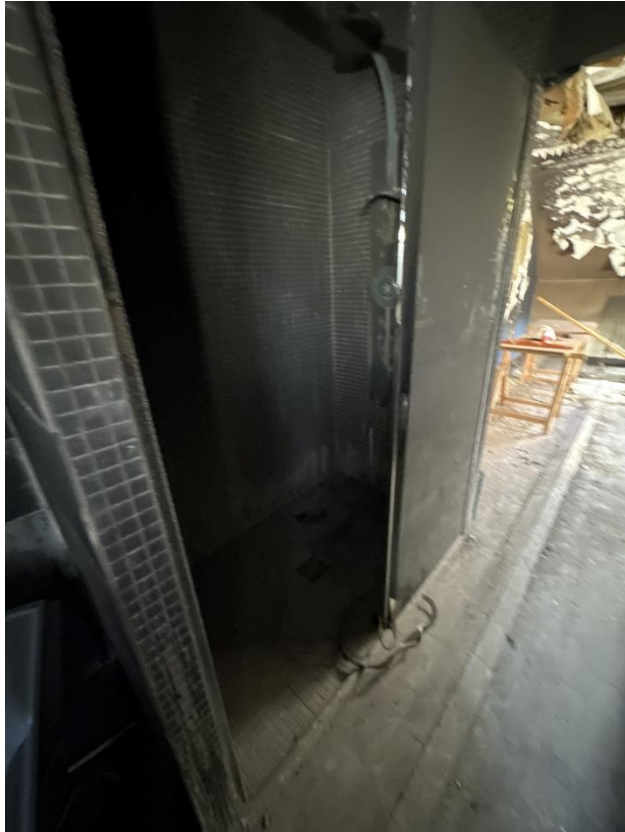
Le sol de cette pièce était en parquet. Lequel est gondolé par endroit et manquant à d'autres endroits.

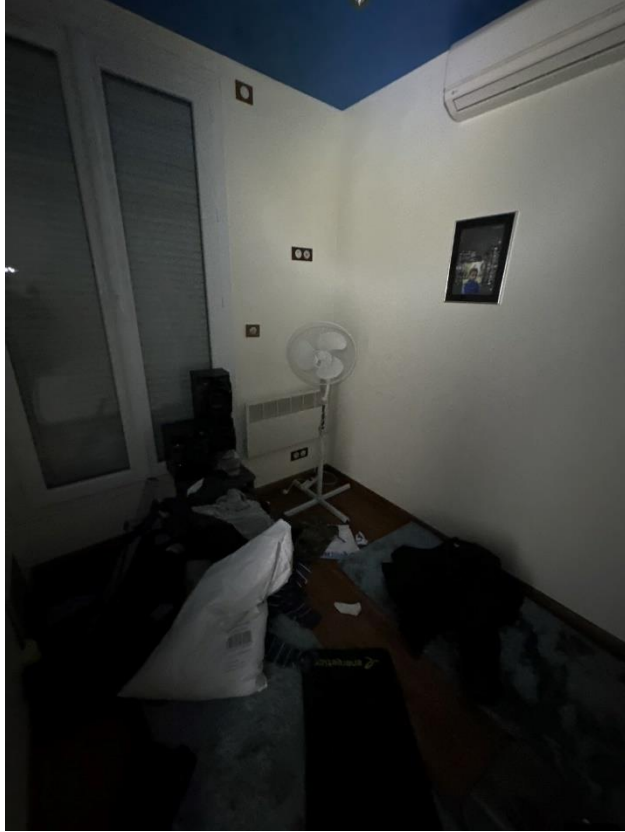
CHAMBRE 1 au rez-de-chaussée, deuxième porte gauche :

Les murs sont peints. La peinture des murs est en mauvais état d'usage et d'entretien de même que le plafond.

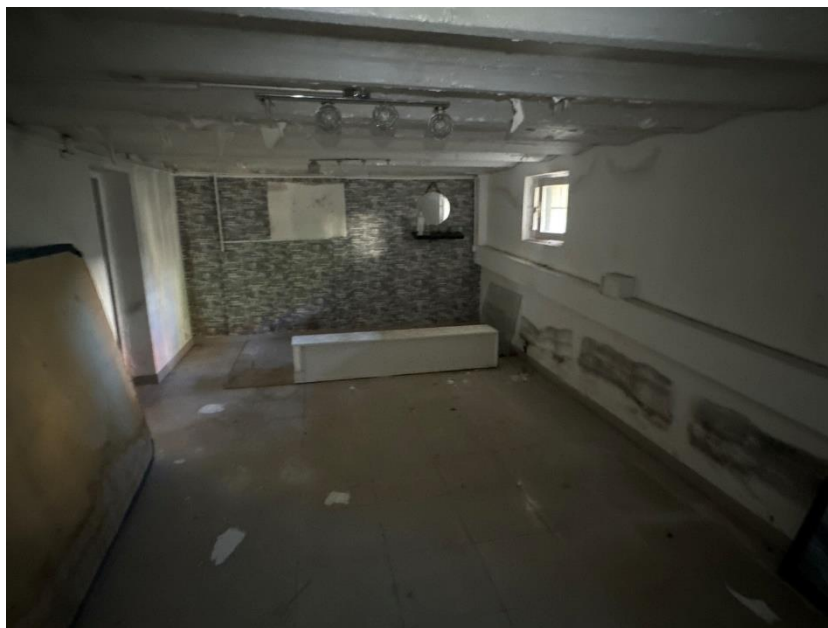
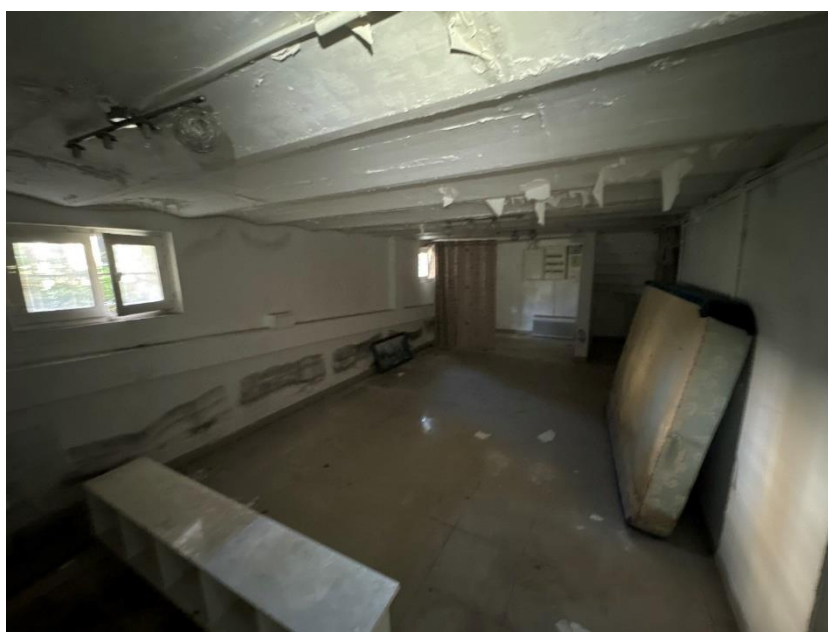
PIECE N°2 _ sous-sol :

Il s'agit d'une petite pièce qui ne bénéficie d'aucune aération naturelle.

Les murs sont peints. Ils sont recouverts de moisissure et d'humidité.

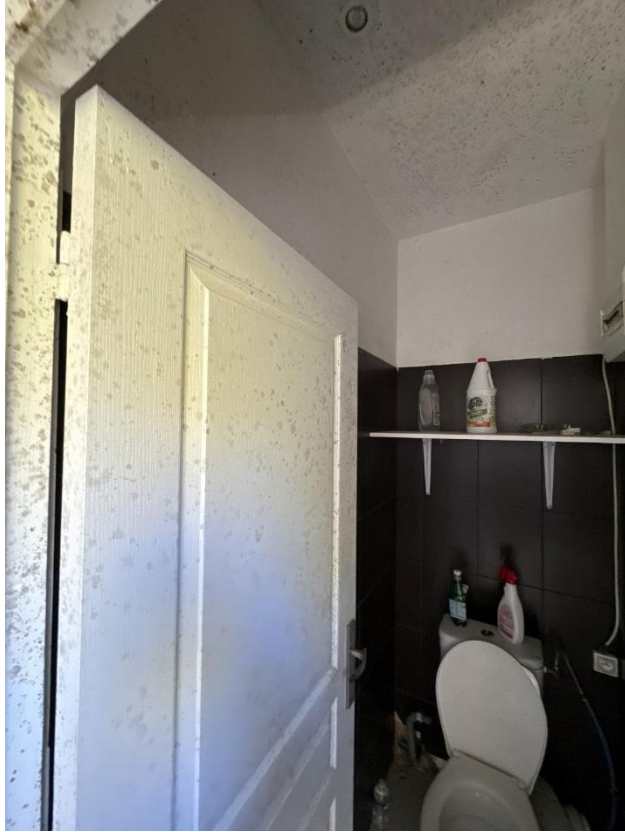
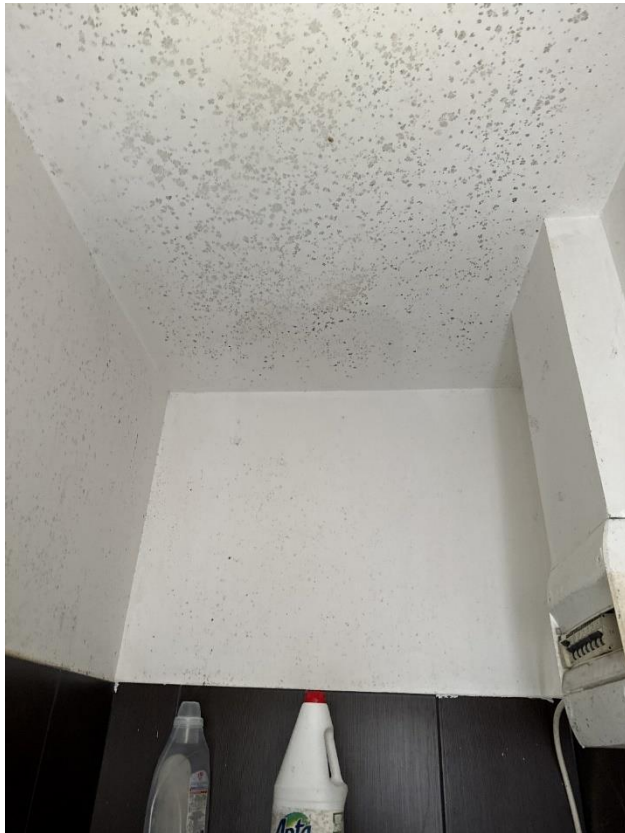
Le carrelage au sol est de conception récente, de même que la faïence murale. Le tout est en mauvais état d'entretien et de la moisissure est présente partout.

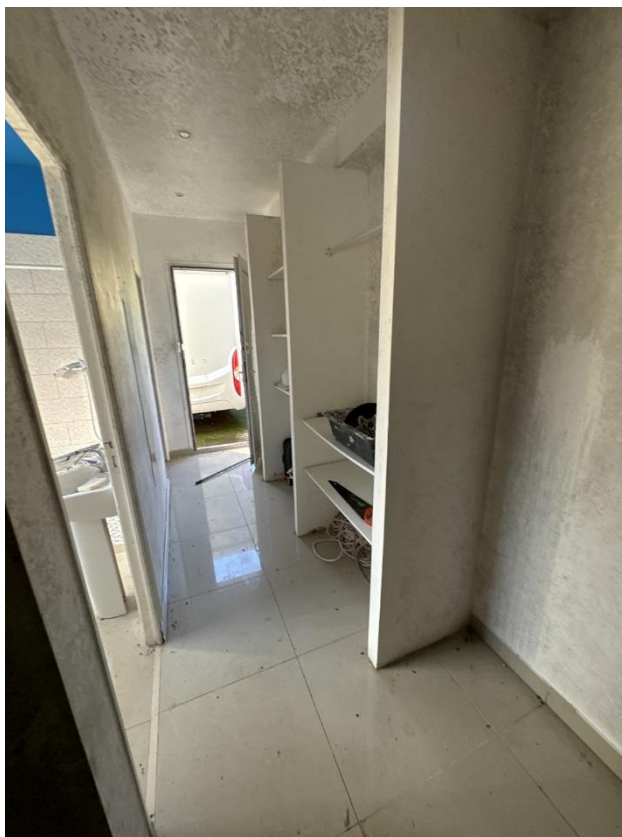
Les murs sont recouverts de moisissures.

Une partie du faux plafond est cassée.

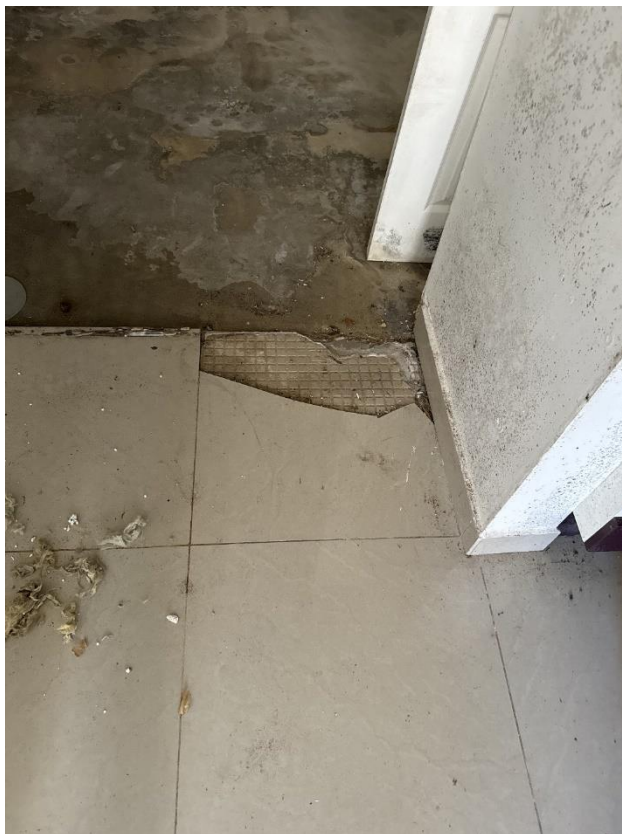
Le sol est en carrelage. Il s'agit d'un carrelage identique de conception récente en bon état. Une dalle de carrelage est cassée à l'angle du bar constituant les séparations avec la pièce principale.

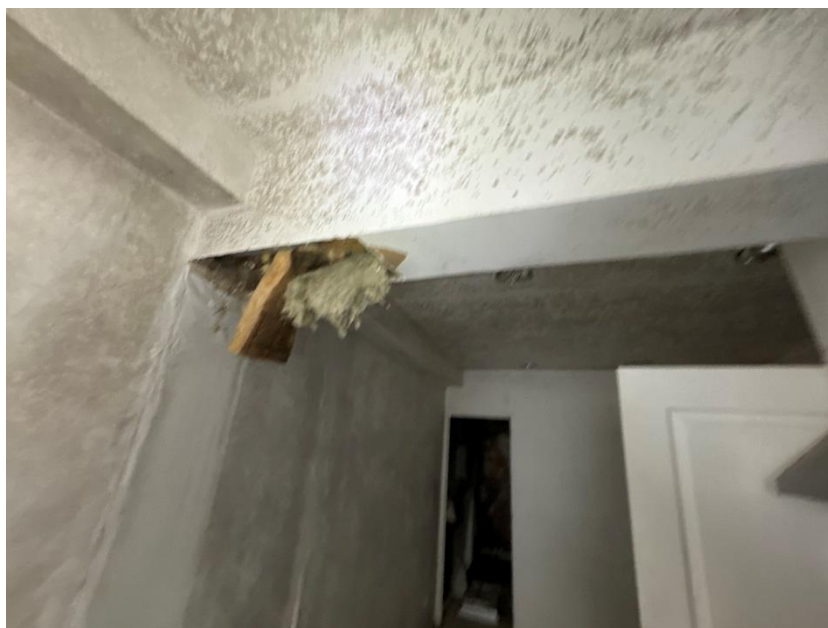
Le plafond au-dessus de la cuisine est en cours d'effondrement.

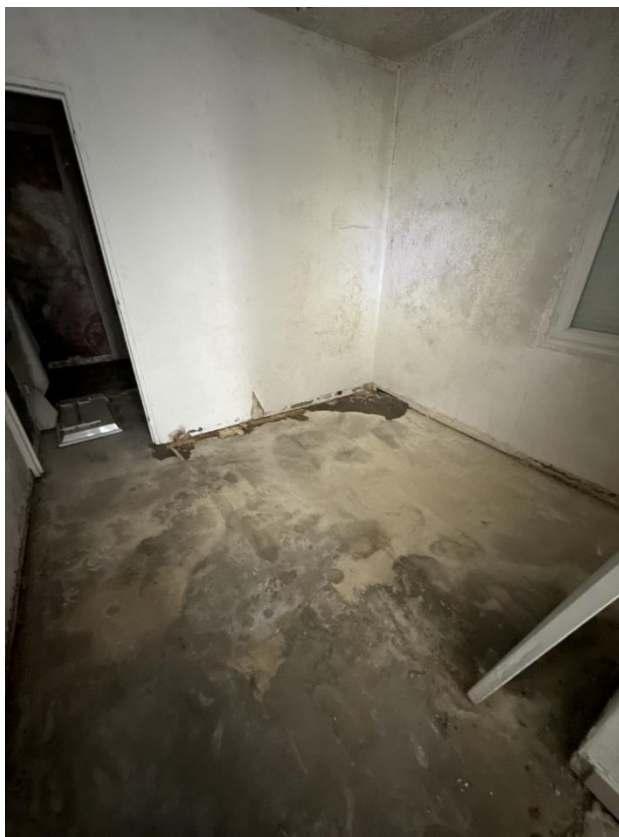
PIECE PRINCIPALE :

Le sol est nu de tout revêtement. Il s'agit d'un ancien revêtement en parquet.

Les murs sont intégralement recouverts de moisissures de même que le plafond.

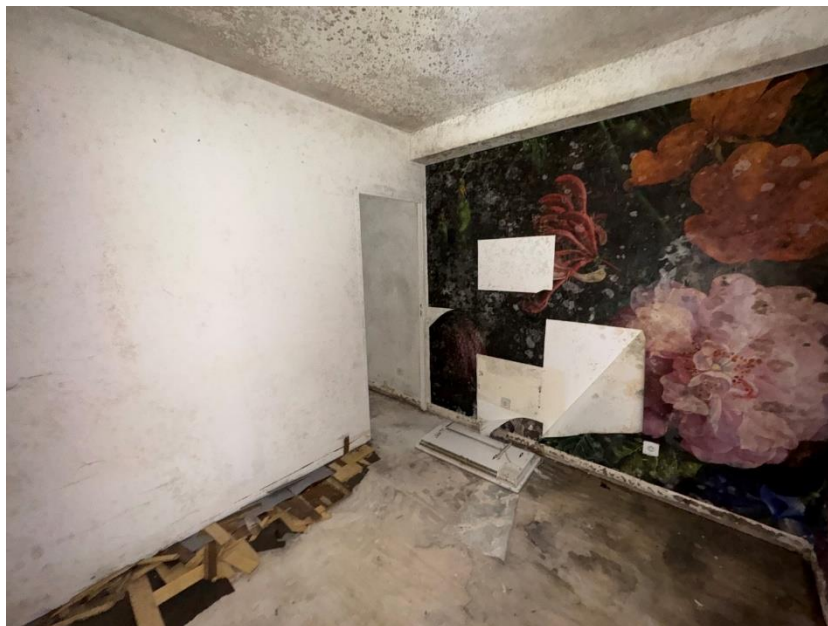
CHAMBRE ADJACENTE :

Le sol de la chambre est nu de tout revêtement puisqu'il s'agit d'un ancien parquet.

Les murs sont habillés de papiers peints lesquels sont revêtus de moisissures de même que le plafond.
