## **PROCES-VERBAL DE DESCRIPTION**

**L'AN DEUX MILLE VINGT QUATRE  
ET LE VINGT MARS**

Certifie m'ètre transporté ce jour à 14 heures 45 sis 82 rue de Mitry 93600  
AULNAY SOUS BOIS cadastré section Y n° 8

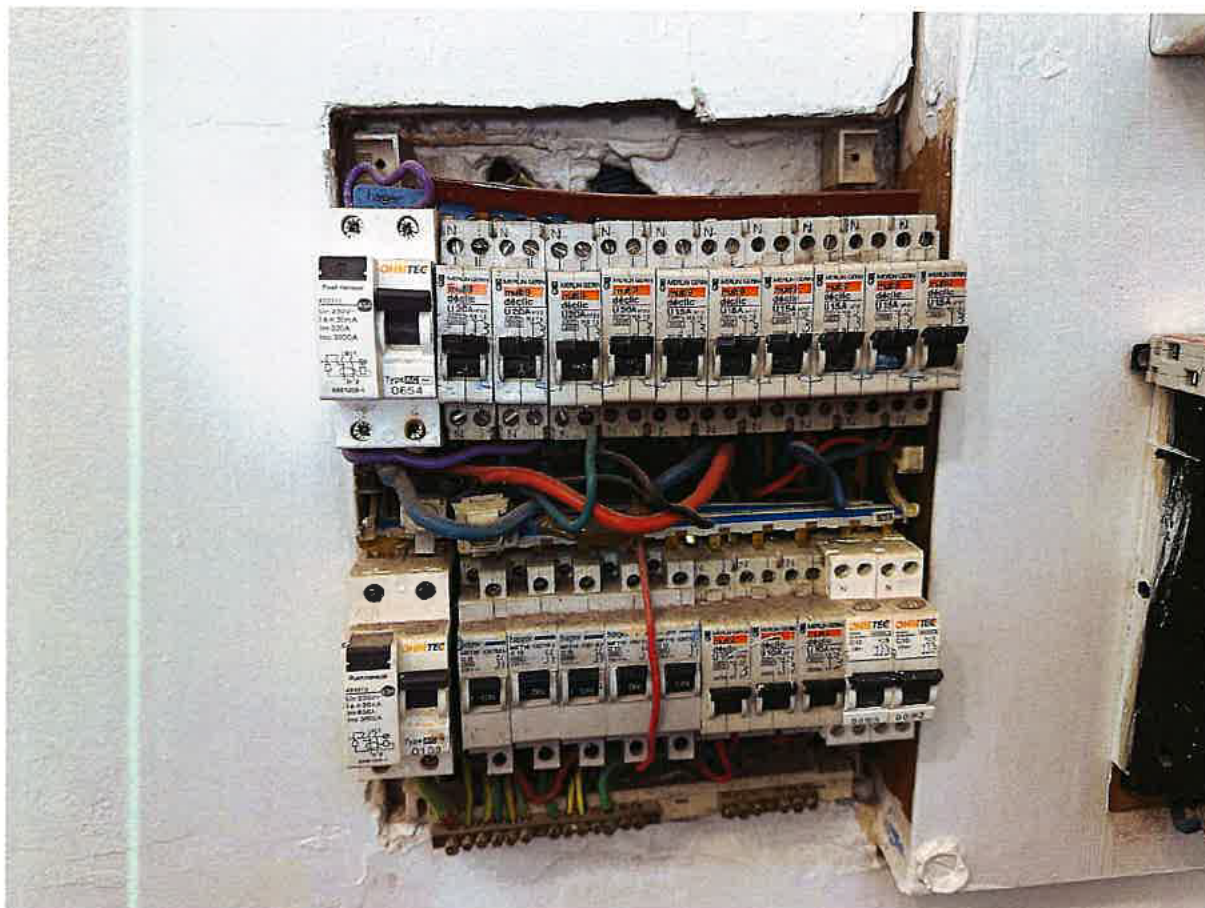
Le diagnostiqueur expert me déclare que l'électricité et le tableau électrique sont en état d'usage à revoir cependant car il existe des traces d'échauffement à l'intérieur du tableau et la section de conducteur est insuffisante sur le circuit 20 ampères.

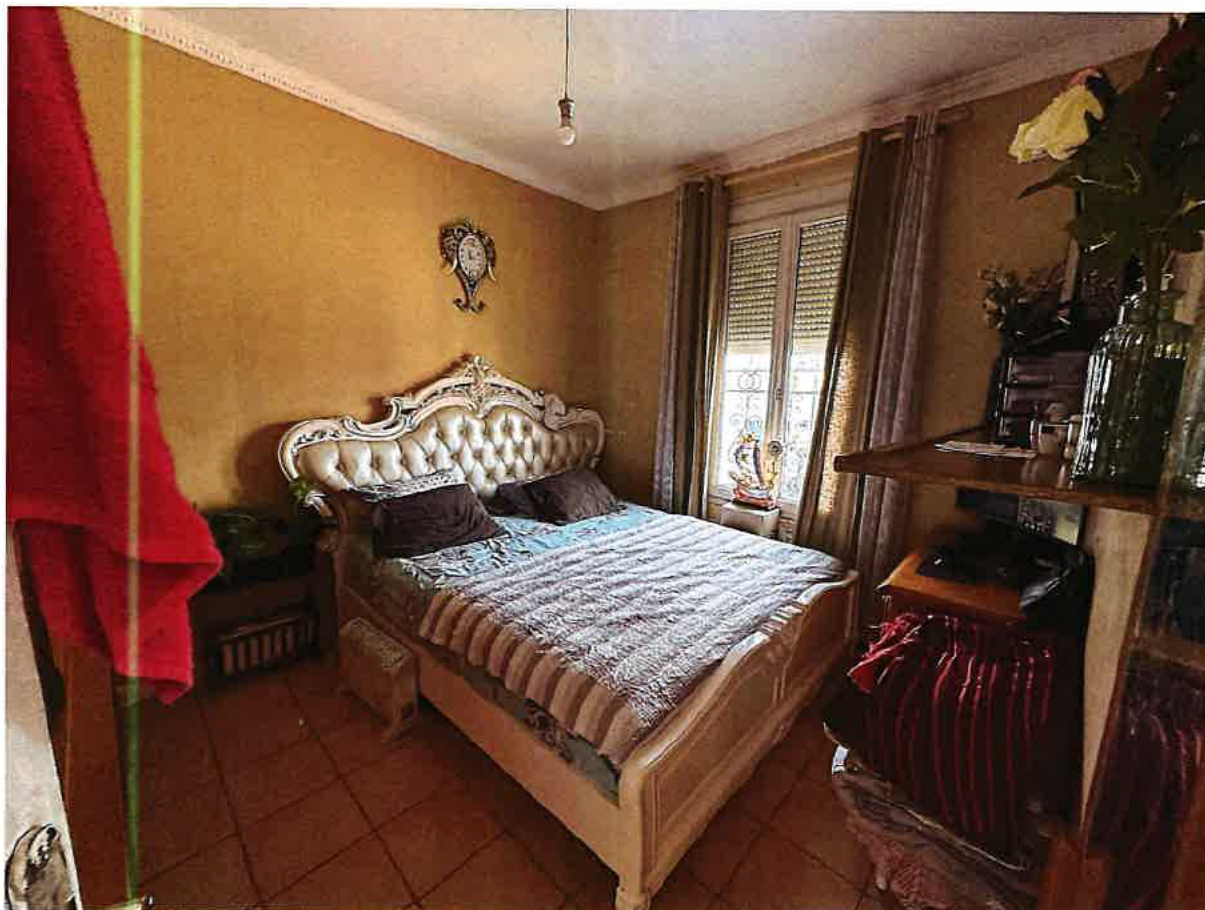
Fenêtre : présence d'une fenêtre double vantaux, poignée de tirage absente, en PVC double vitrage ouvrante en état d'usage avec volet roulant mécanique en PVC cassé et grille métallique de sureté en état d'usage.
