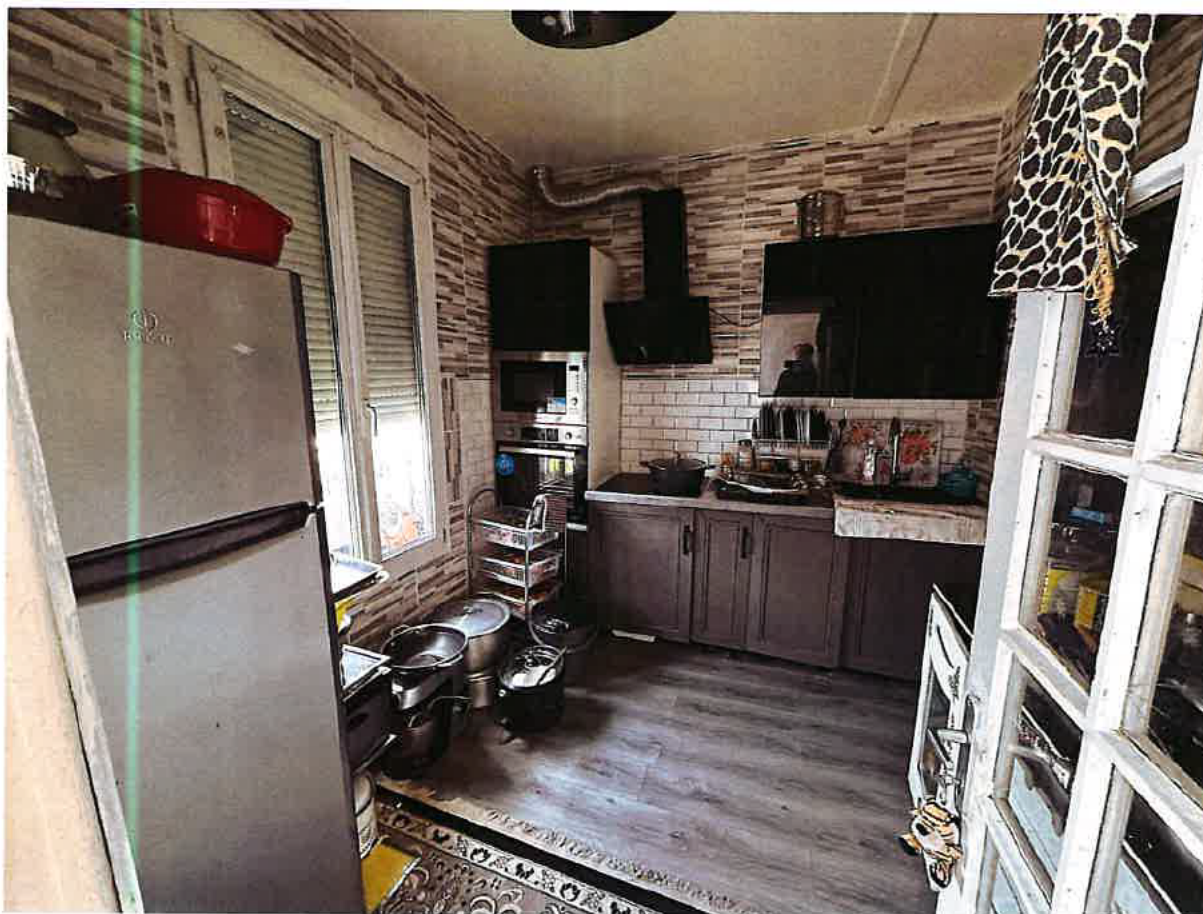
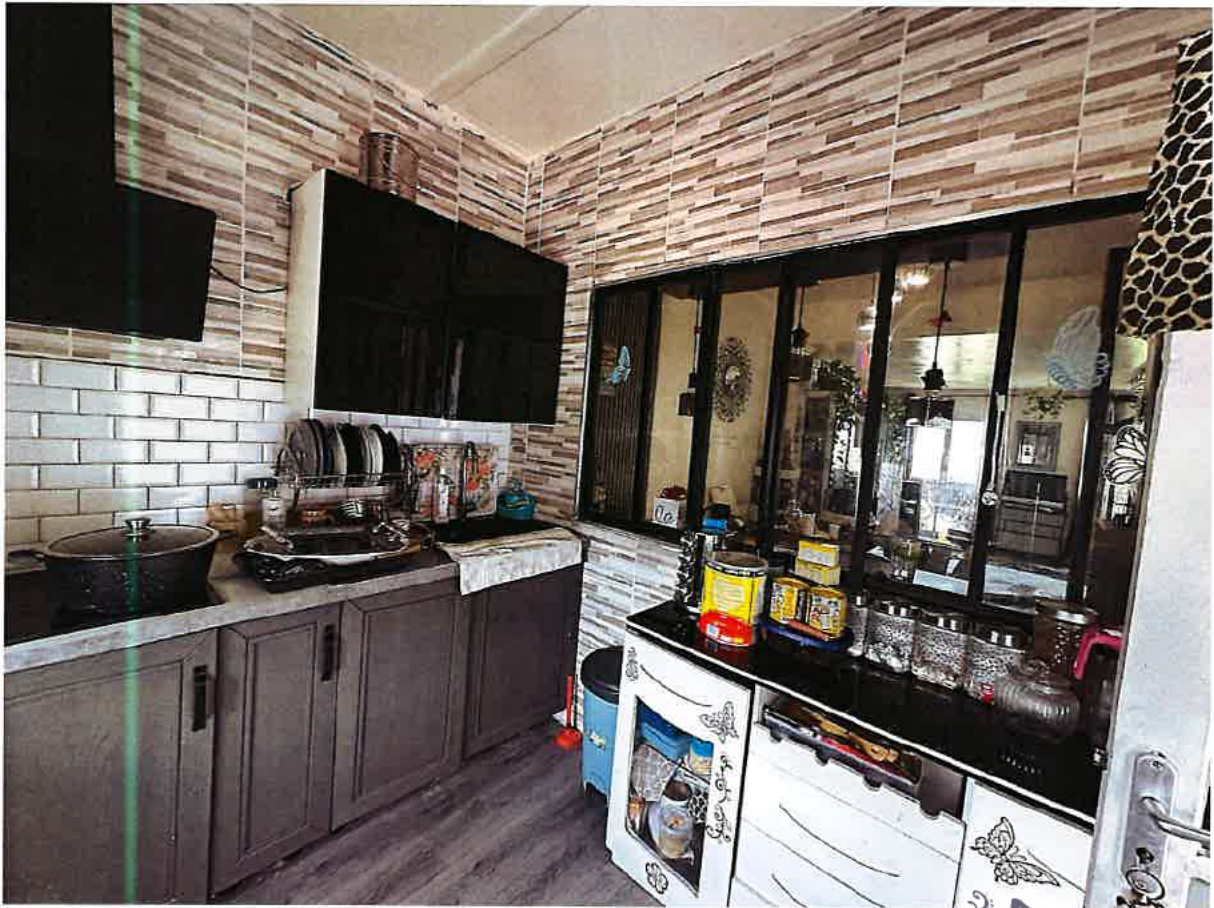
Fenêtre : présence d'une fenêtre double vantaux en PVC double vitrage ouvrante en état d'usage avec volet roulant mécanique en PVC cassé et grille métallique de sureté en état d'usage.

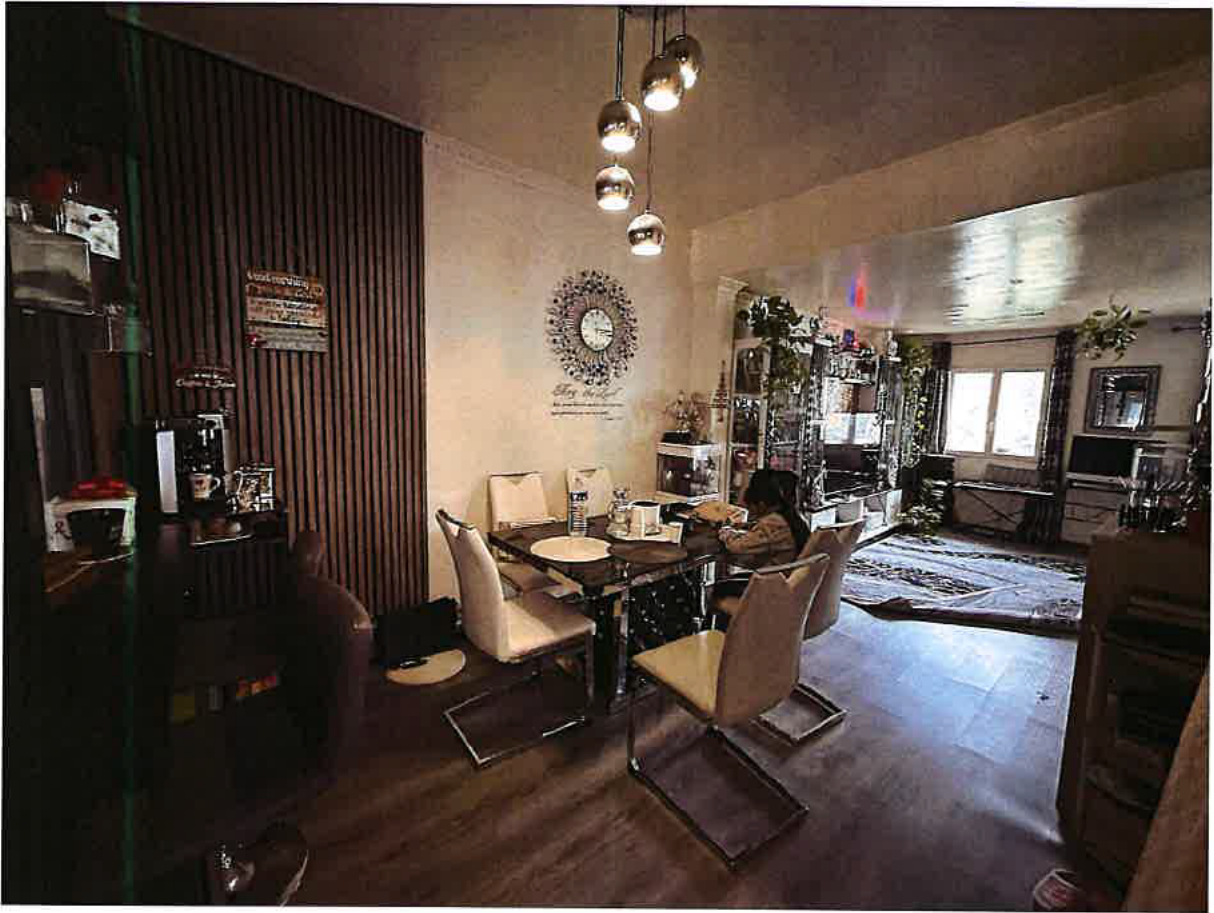
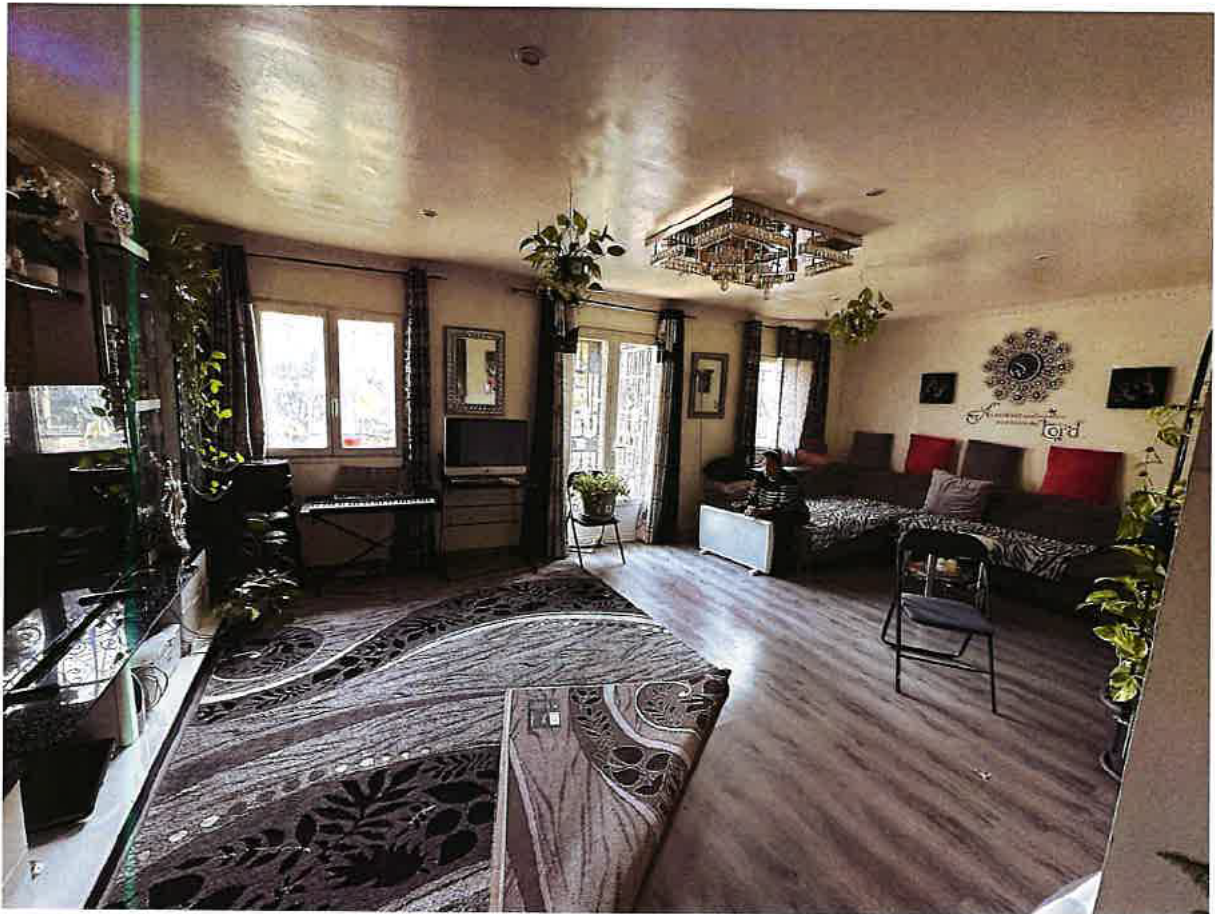
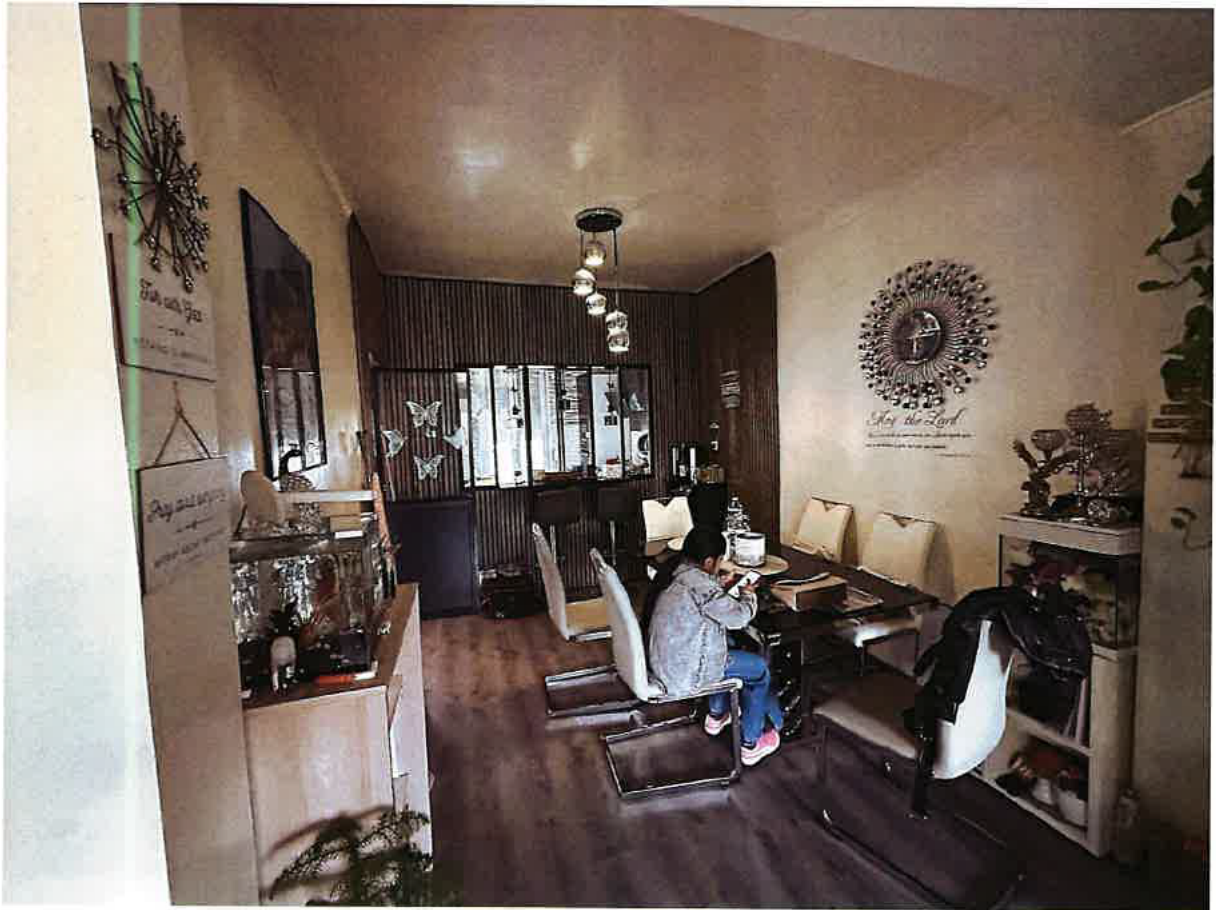
SALON :

L'accès se réalise par une porte métallique vitrée en état d'usage.

Sol : le sol est recouvert de parquet en état d'usage.

Murs : les murs sont recouverts de peinture en état d'usage avec lattes en bois de type décoration en état d'usage.

Plafond : le plafond est recouvert de peinture en état d'usage.

Fenêtre : présence de deux fenêtres double vantaux ouvrantes en PVC double vitrage en état d'usage et grille de sécurité métallique en état d'usage.

Présence d'une porte-fenêtre double vantaux ouvrante en PVC double vitrage avec grille de sécurité métallique en état d'usage.

La porte-fenêtre donne accès au jardin arrière.

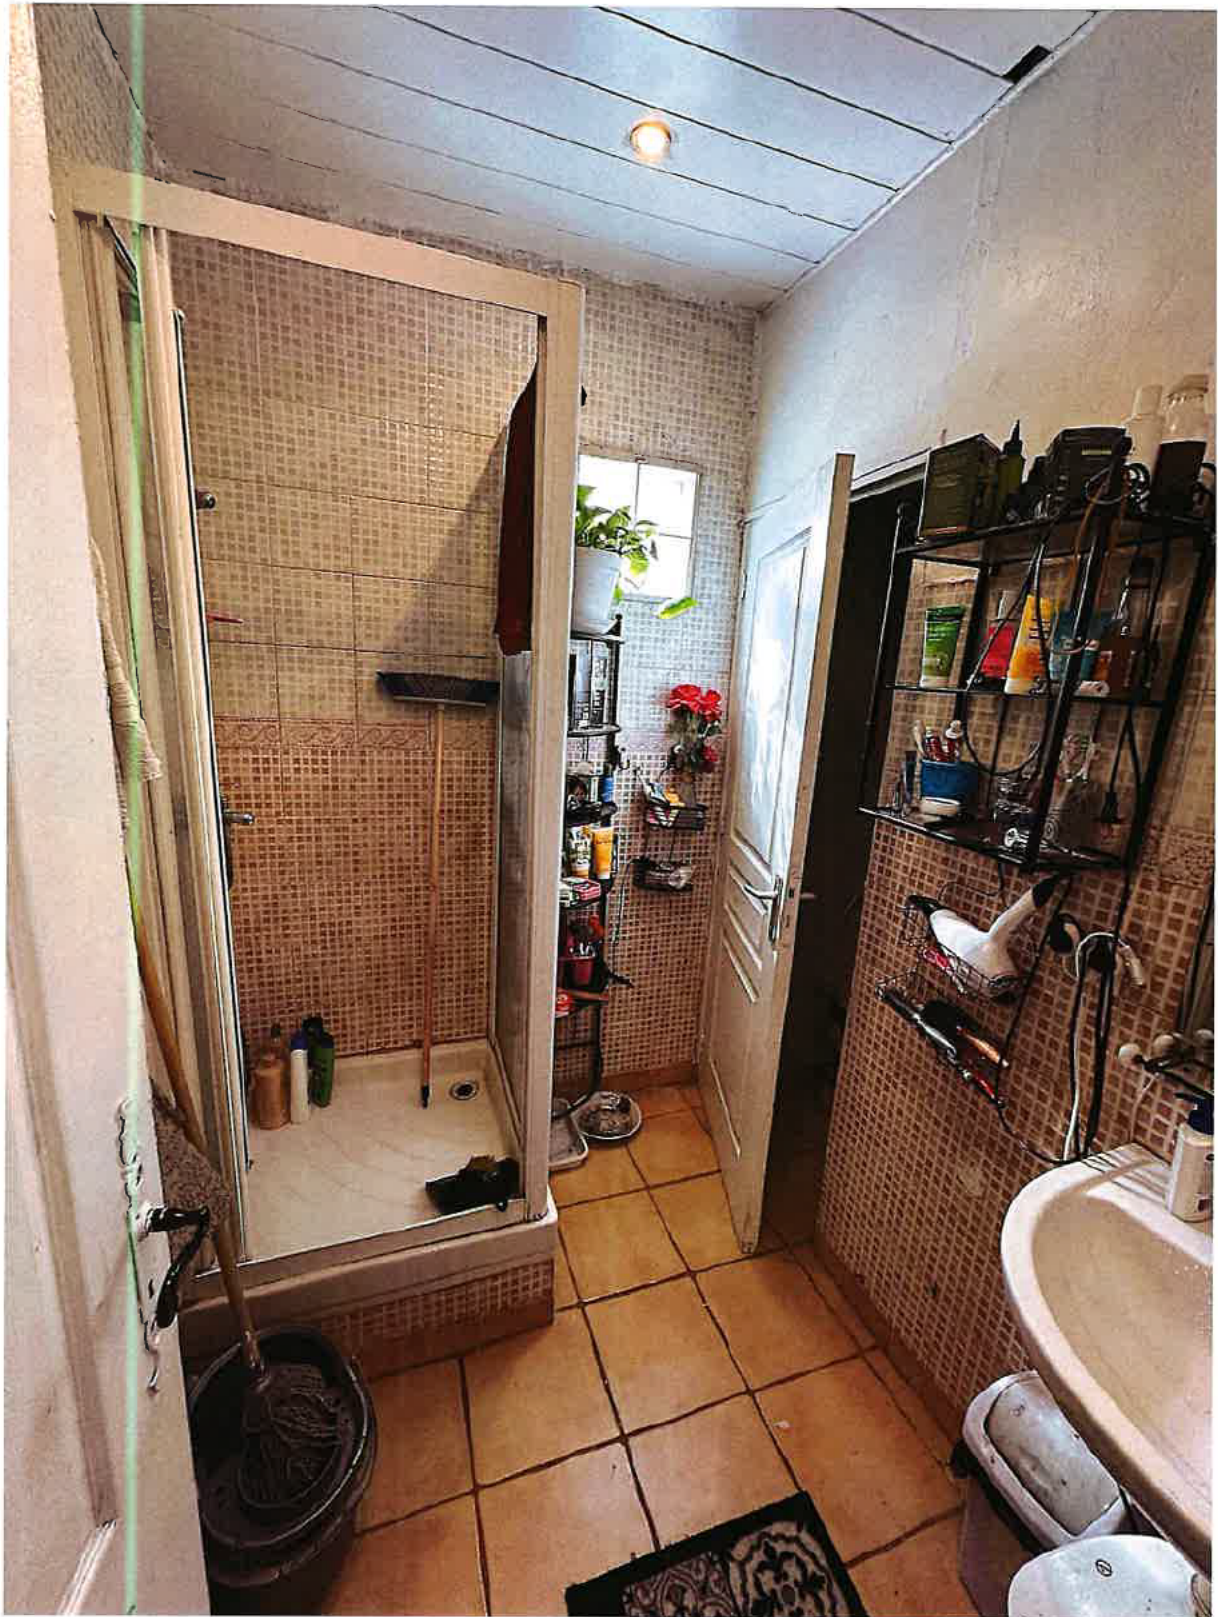
SALLE DE BAINS :

L'accès se réalise par une porte en bois en état d'usage.

Sol : le sol est recouvert de carrelage en état d'usage.

Murs : les murs sont recouverts de peinture en état d'usage et de carrelage en état d'usage. Présence de 4 pavés de verre.

Plafond : le plafond est recouvert de lambris en bois en état d'usage.

Généralités : présence d'une cabine de douche surélevée en état d'usage, d'un lavabo, d'un radiateur sèche-serviettes hors d'usage.

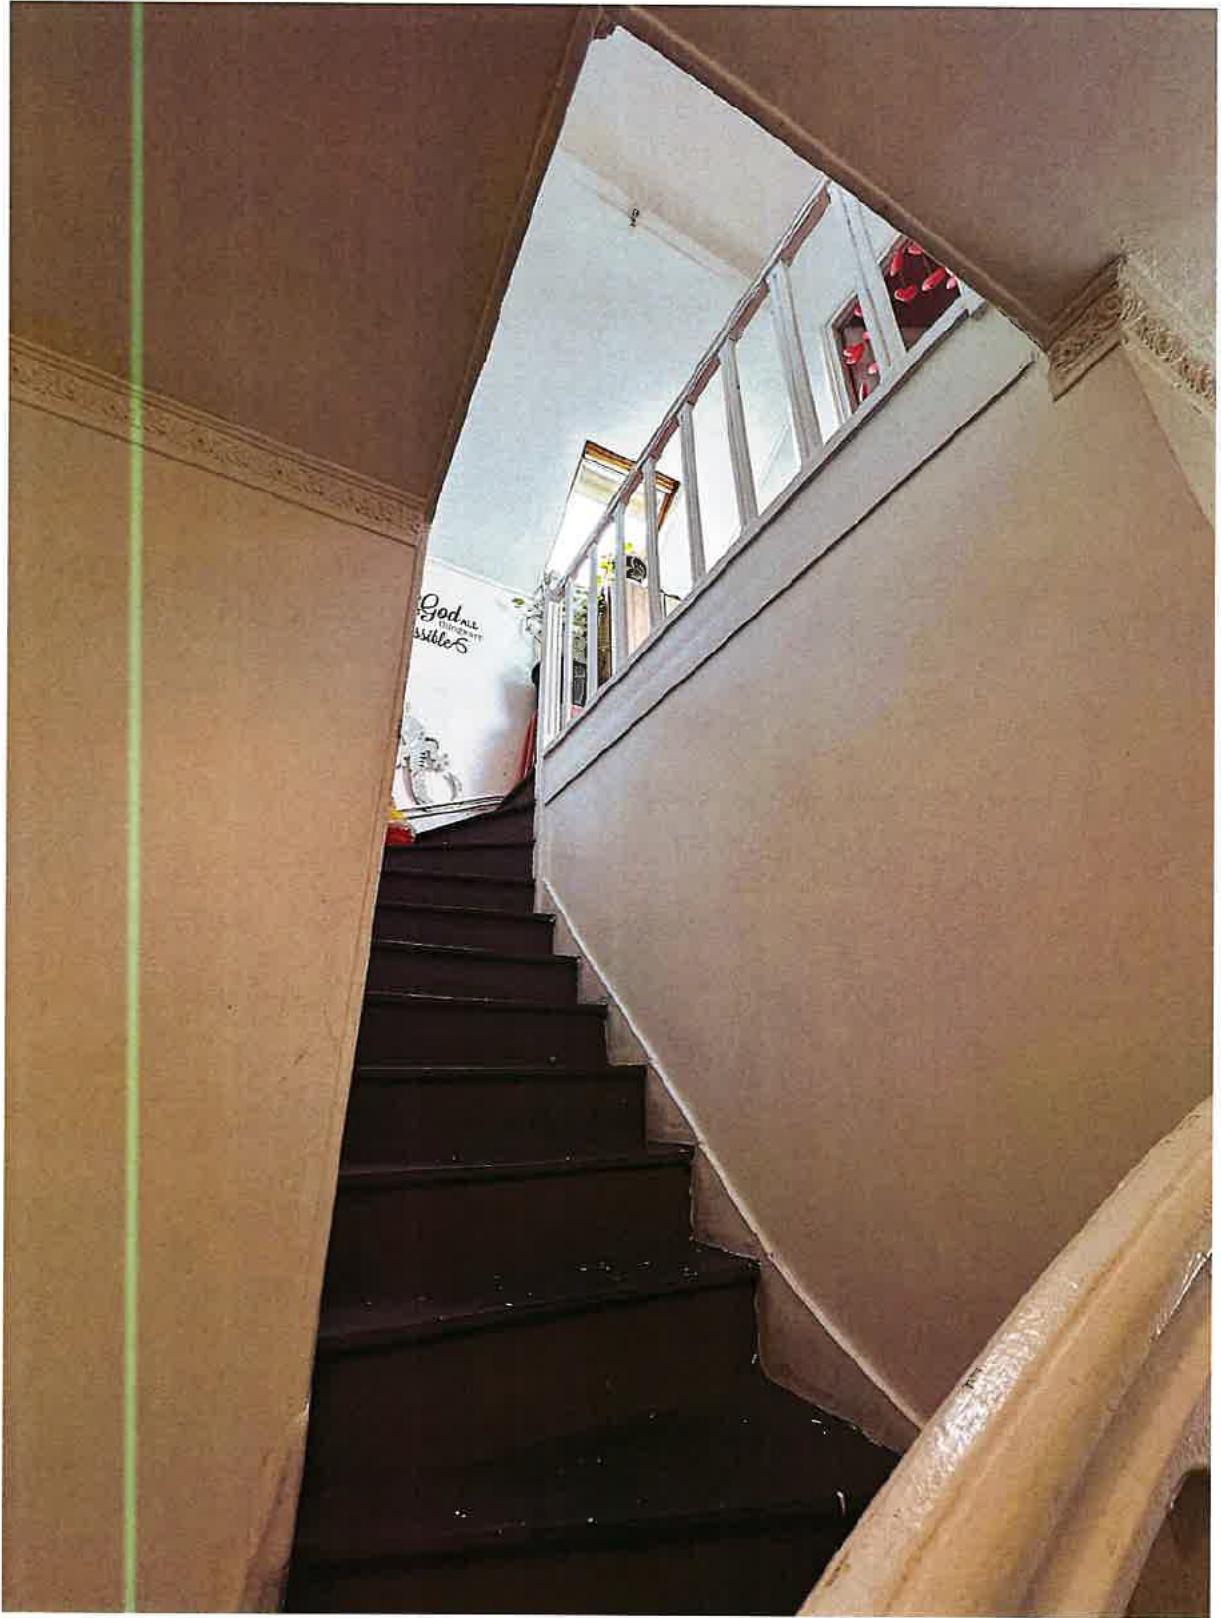
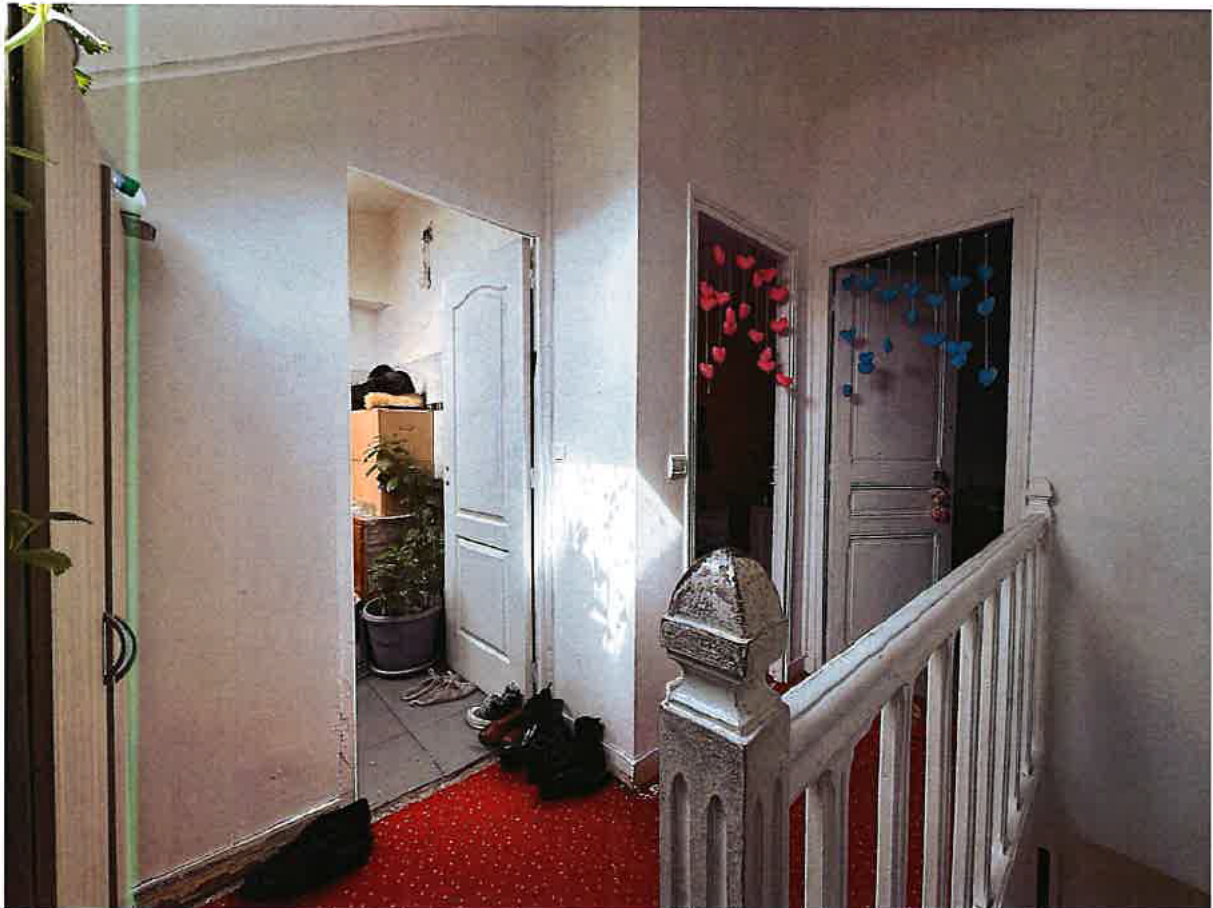
PALIER :

Sol : le sol est recouvert de moquette en état d'usage.

Murs : les murs sont recouverts de peinture en état d'usage.

Plafond : le plafond est recouvert de peinture en état d'usage.

Fenêtre : présence d'une fenêtre de toit de type velux en bois double vitrage en état d'usage

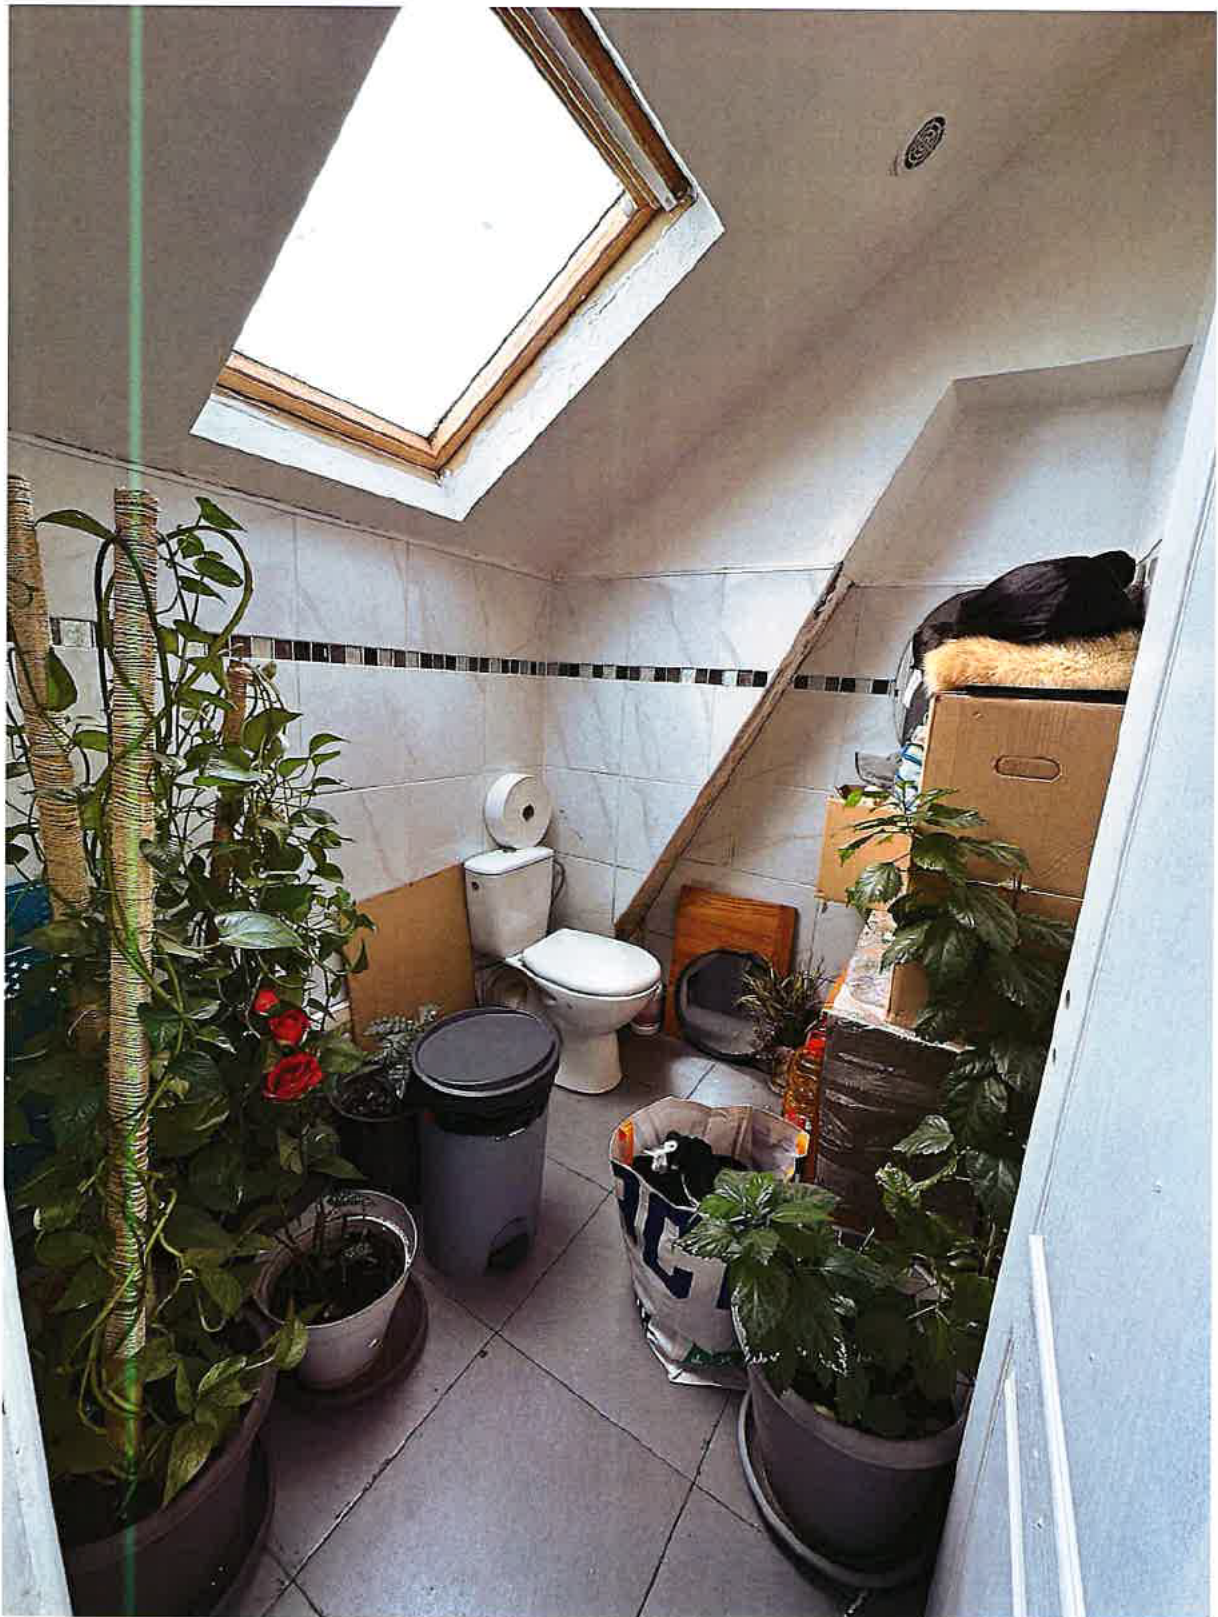
W.C :

L'accès se réalise par une porte en bois en état d'usage.

Sol : le sol est recouvert de carrelage en état d'usage.

Murs : les murs sont recouverts de carrelage sur la mi-hauteur en état d'usage et de peinture en continuité en état d'usage.

Plafond : le plafond est recouvert de peinture en état d'usage.

Fenêtre : présence d'une fenêtre de toit de type velux en bois double vitrage en mauvais état d'usage avec moisissure.

Généralités : présence d'un w.c cuvette à l'anglaise complet en état d'usage.

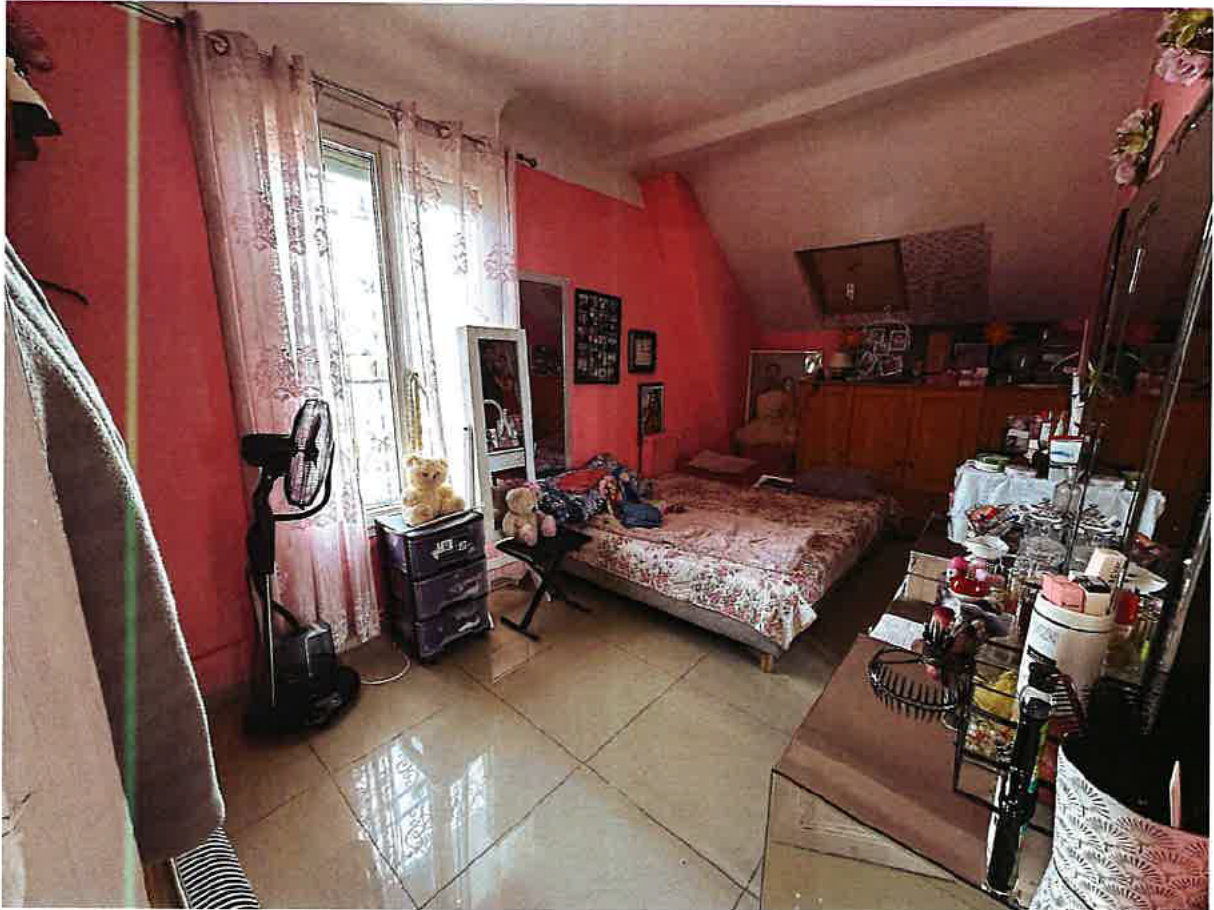
CHAMBRE SUR RUE :

L'accès se réalise par une porte en bois en état d'usage.

Sol : le sol est recouvert de carrelage en état d'usage.

Murs : les murs sont recouverts de peinture en état d'usage.

Plafond : le plafond est recouvert de peinture en état d'usage.

Fenêtre : présence d'une fenêtre double vantaux ouvrante en PVC double vitrage en état d'usage avec volet roulant mécaniques en PVC en état d'usage avec grille de sécurité métallique en état d'usage.

Généralités : présence d'un radiateur.
