De tout ce que dessus, j'ai dressé le présent procès-verbal de description, clos ce jour établi sur vingt-huit pages recto, enregistré au rang des minutes de l'étude.

Référence dossier étude : 115316/1477

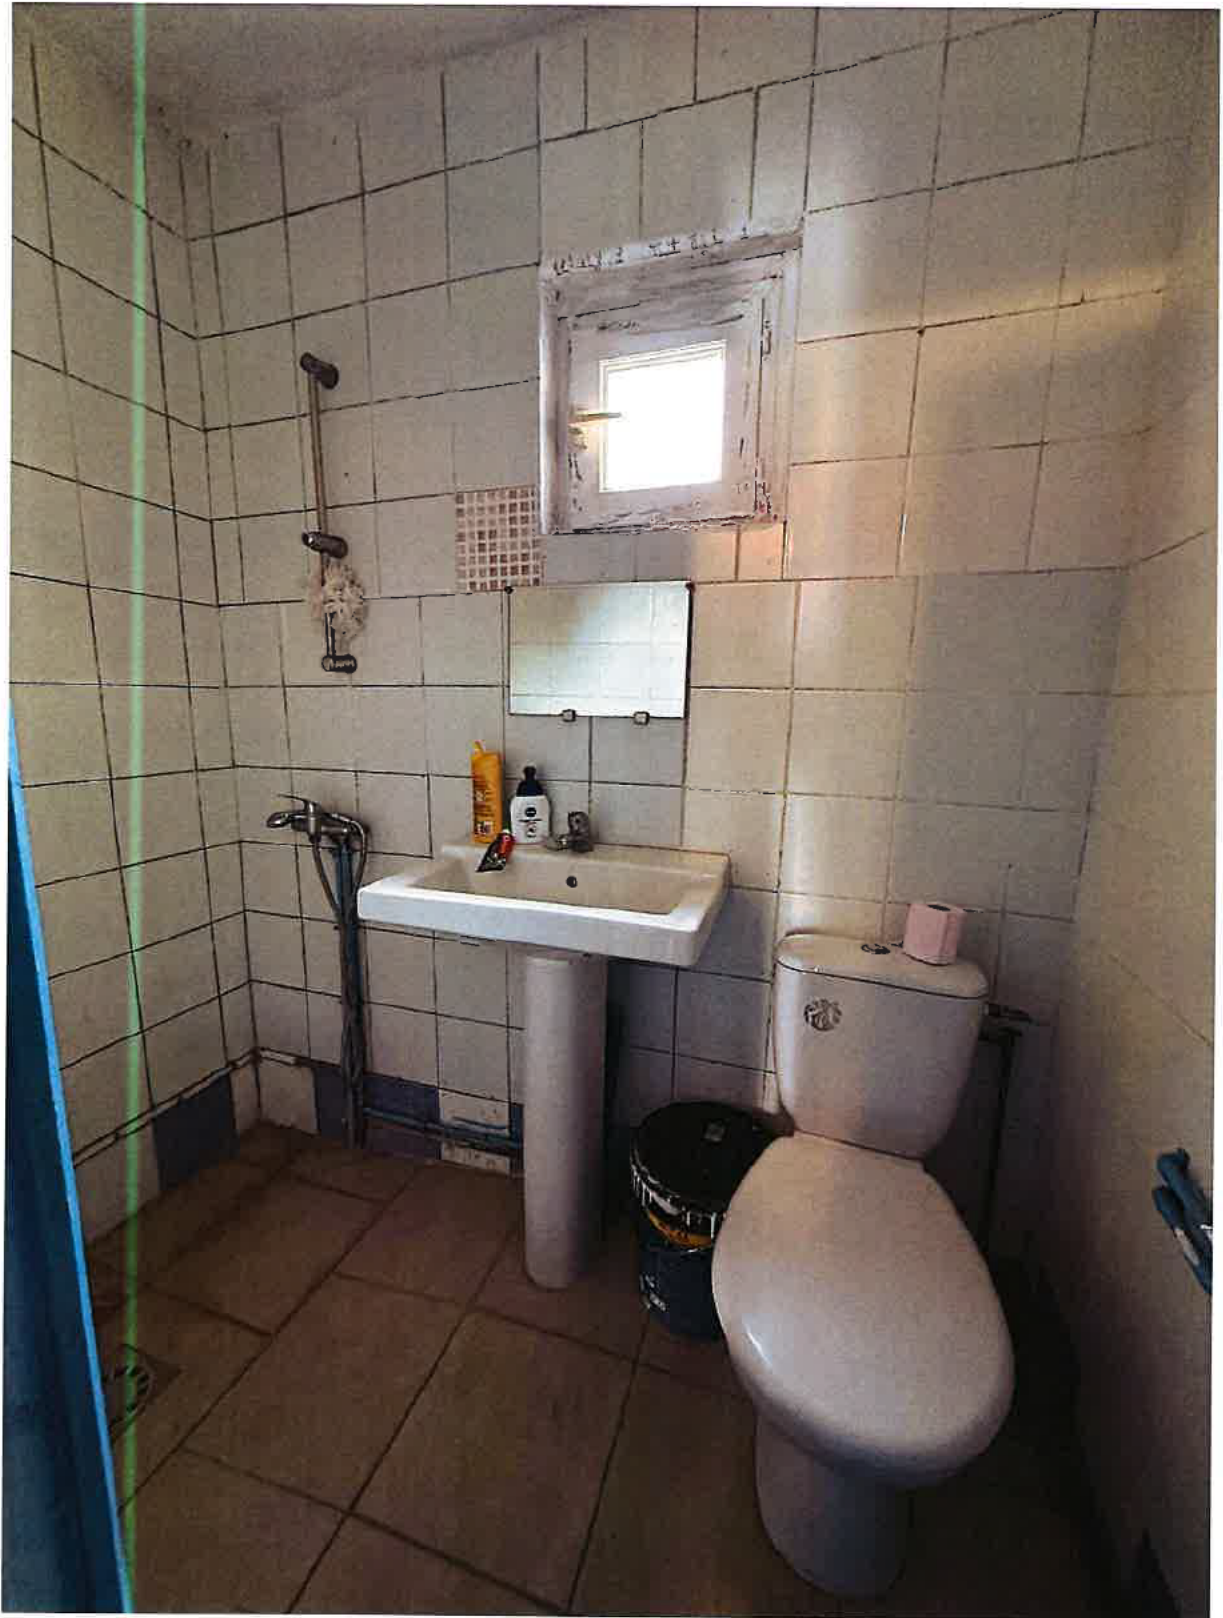
**W.C et DOUCHE :**

L'accès se réalise par une porte en bois en état d'usage.

Sol : le sol est recouvert de carrelage en état d'usage.

Murs : les murs sont recouverts de carrelage sur toute la hauteur en état d'usage.

Plafond : le plafond est recouvert de peinture en état d'usage.

Fenêtre : présence d'une fenêtre de petite dimension simple vantail ouvrante en PVC double vitrage en état d'usage.

Généralités : présence d'un w.c cuvette à l'anglaise complet en état d'usage, d'un lavabo et d'une douche à l'italienne.

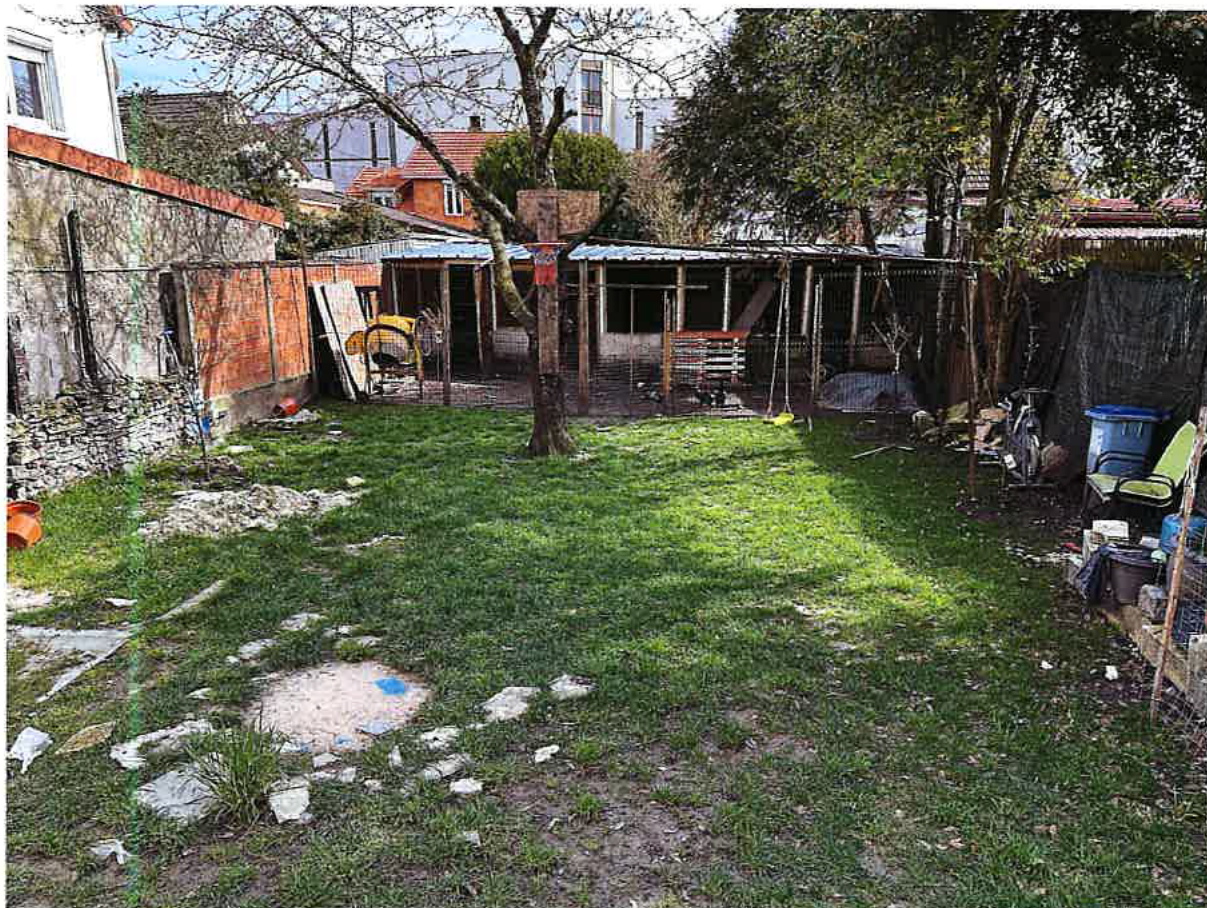
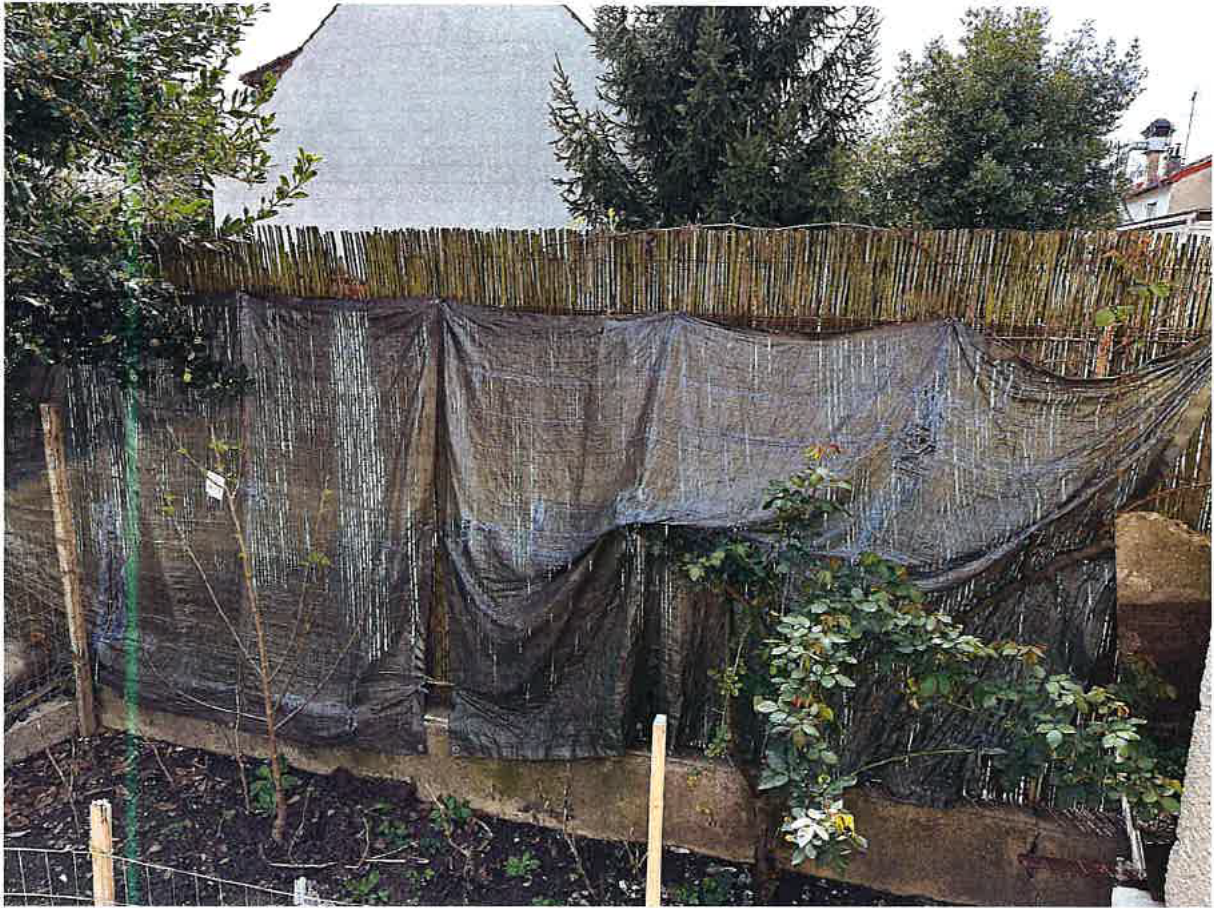
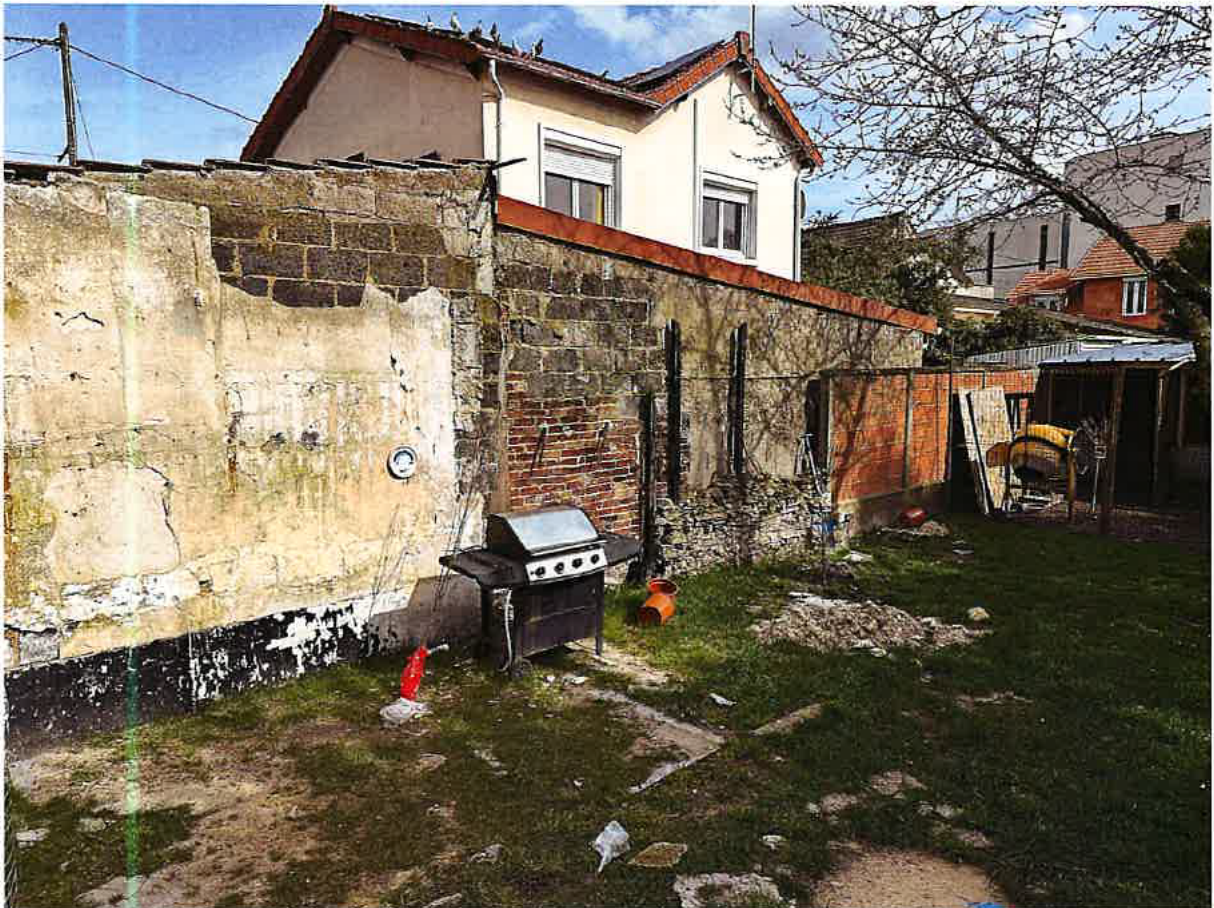
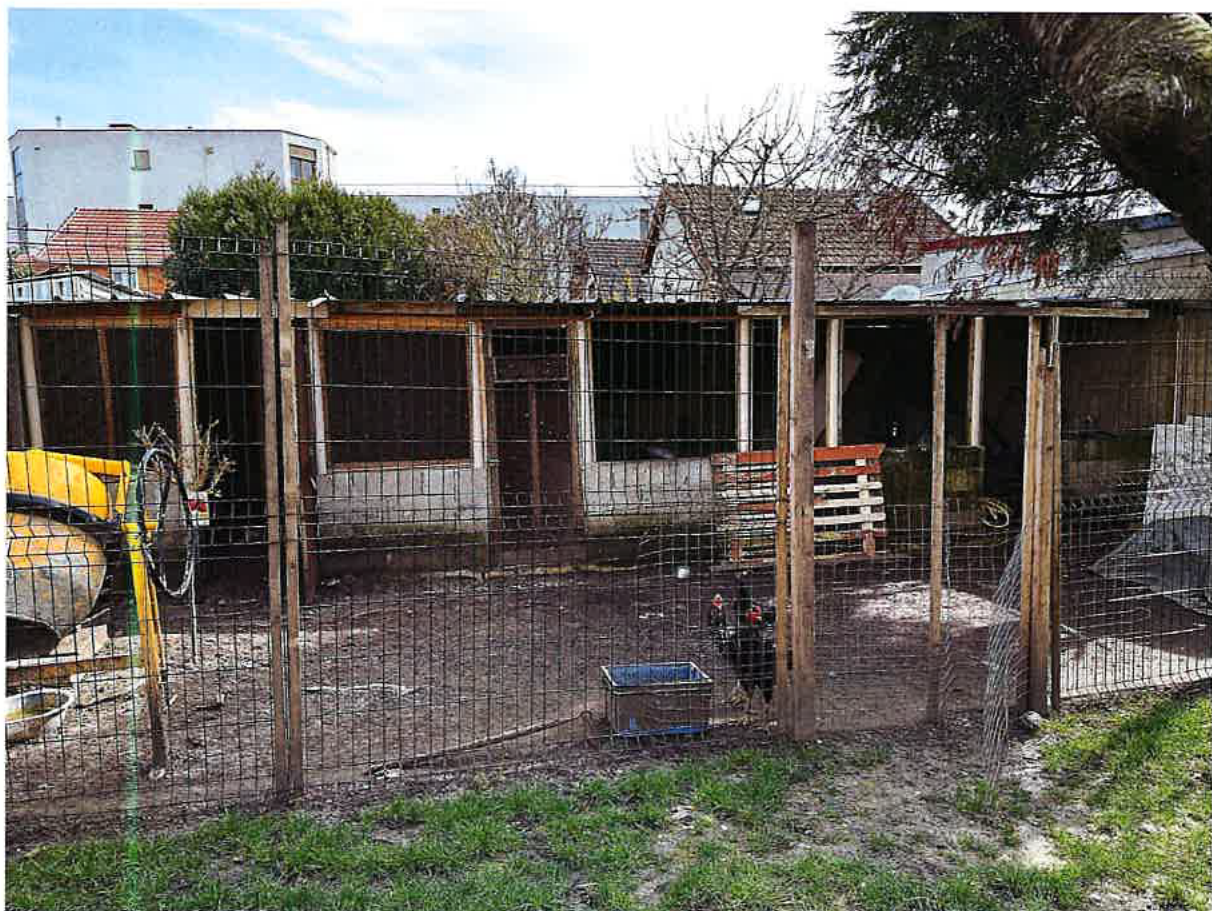
**JARDIN ARRIERE :**

Le jardin est planté et engazonné. Il est clos de murs en briques d'un côté et de grillage de l'autre.

Un poulailler de fortune a été créé en fond de parcelle avec parpaings structure bois et toiture un pan constituée de plaques métalliques.

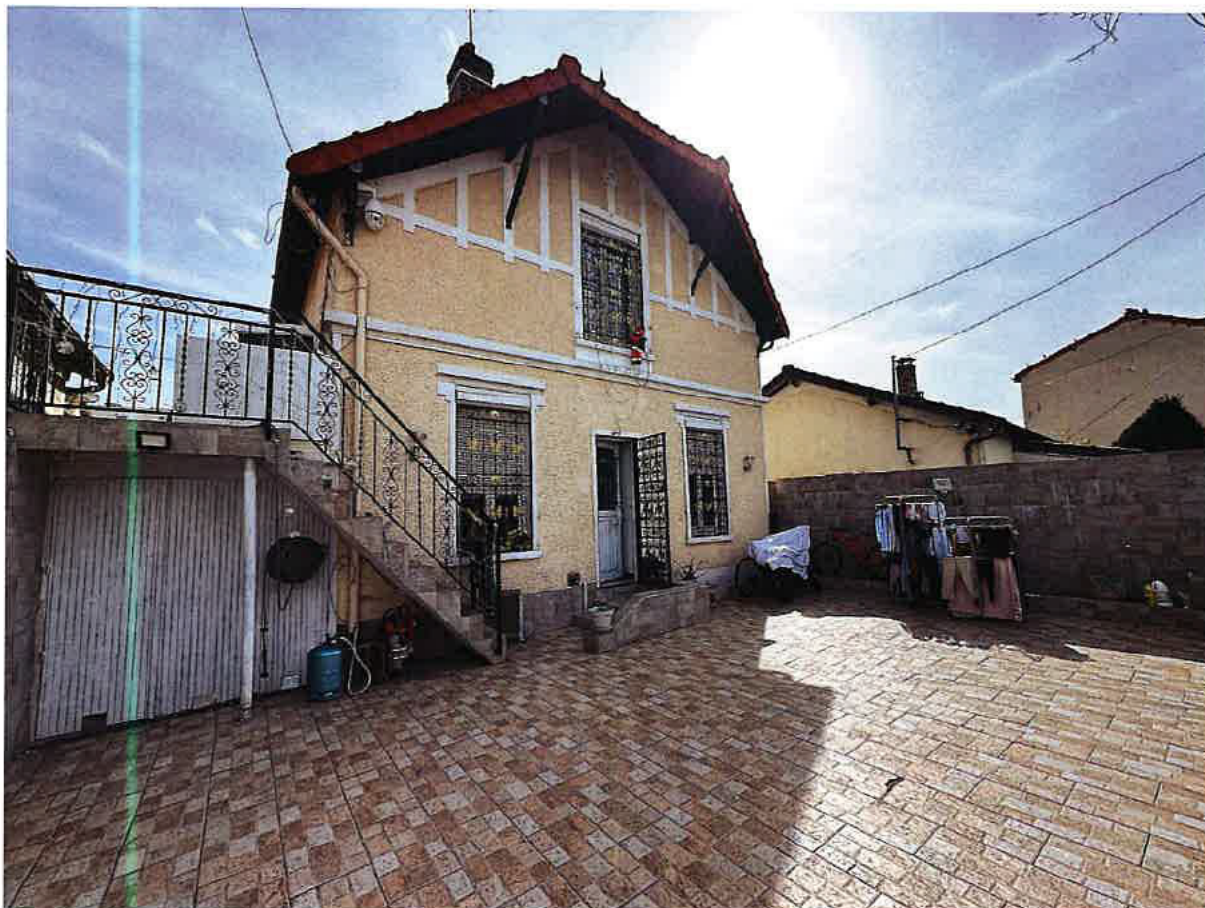
**FACADE AVANT :**

La partie avant de la propriété est entièrement carrelée en état d'usage.  
Un escalier mène depuis le rez-de-chaussée en partie extérieure à la toiture plate du garage.
