**PROCES-VERBAL DE  
DESCRIPTION DE BIENS A SAISIR**

**L'AN DEUX MILLE VINGT QUATRE  
ET LE TREIZE MAI**

Il s'agit d'un appartement au 5<sup>ème</sup> étage gauche gauche premier ascenseur d'un bâtiment de 7 étages d'une copropriété de 3 bâtiments ( 75/77 et 81 rue de Paris )

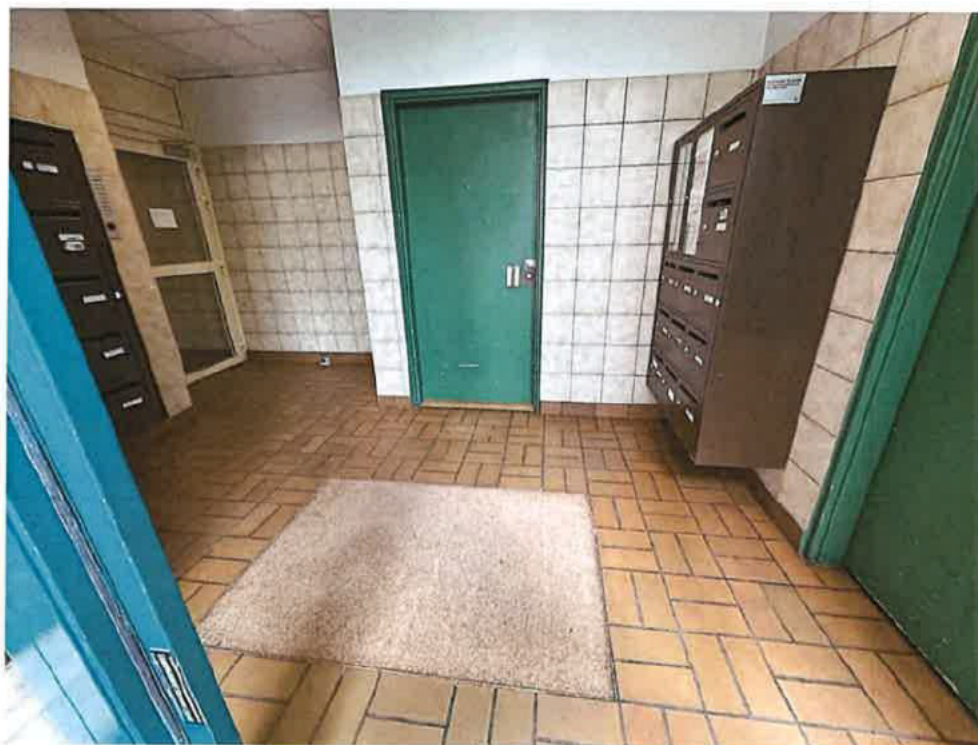
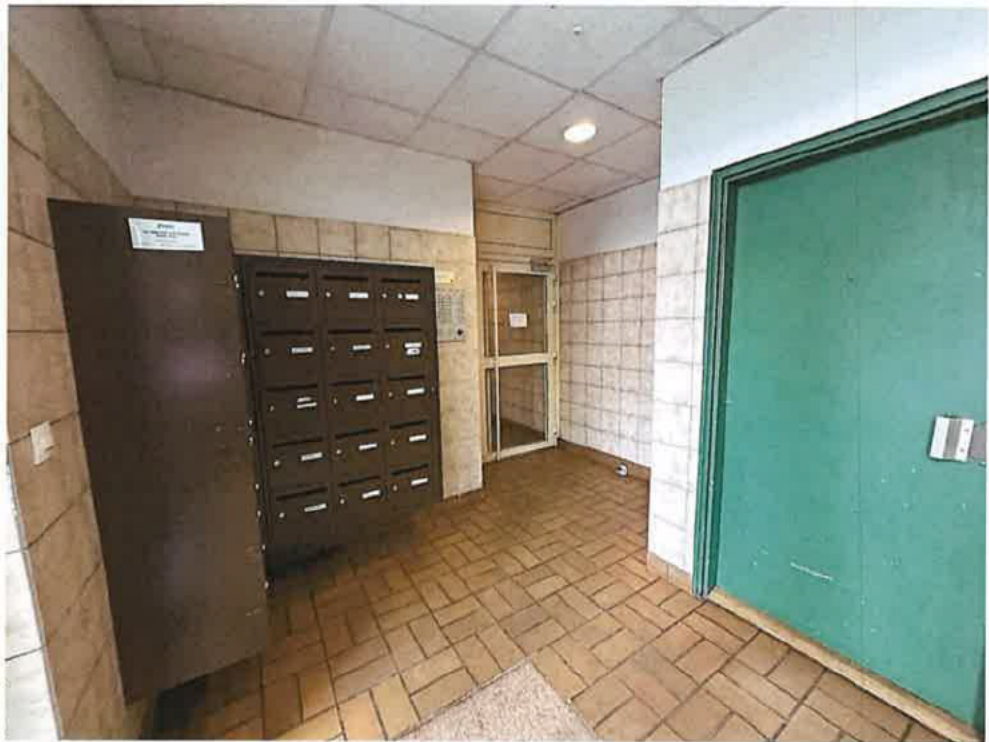
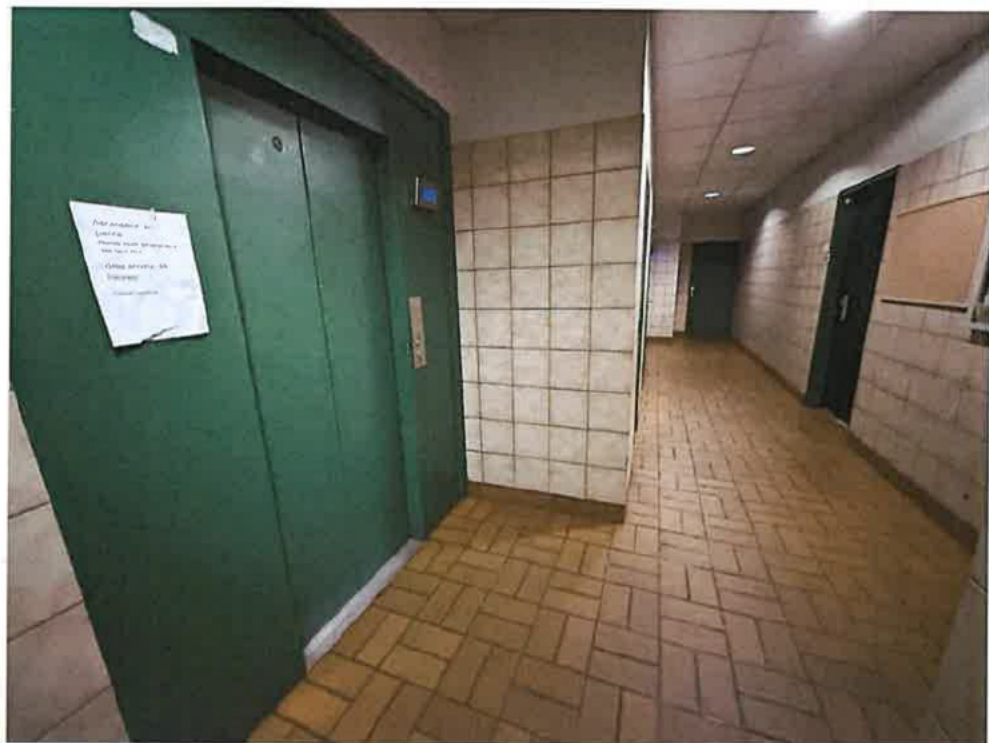
##### **REZ-DE-CHAUSSEE :**

Sol : le sol est recouvert de carrelage en état d'usage.

Murs : les murs sont recouverts de carrelage et de peinture en état d'usage avec présence d'une batterie de boîte aux lettres fixées au mur.

Plafond : le faux-plafond constitué de dalles sur rails avec spots encastrés est en état d'usage.

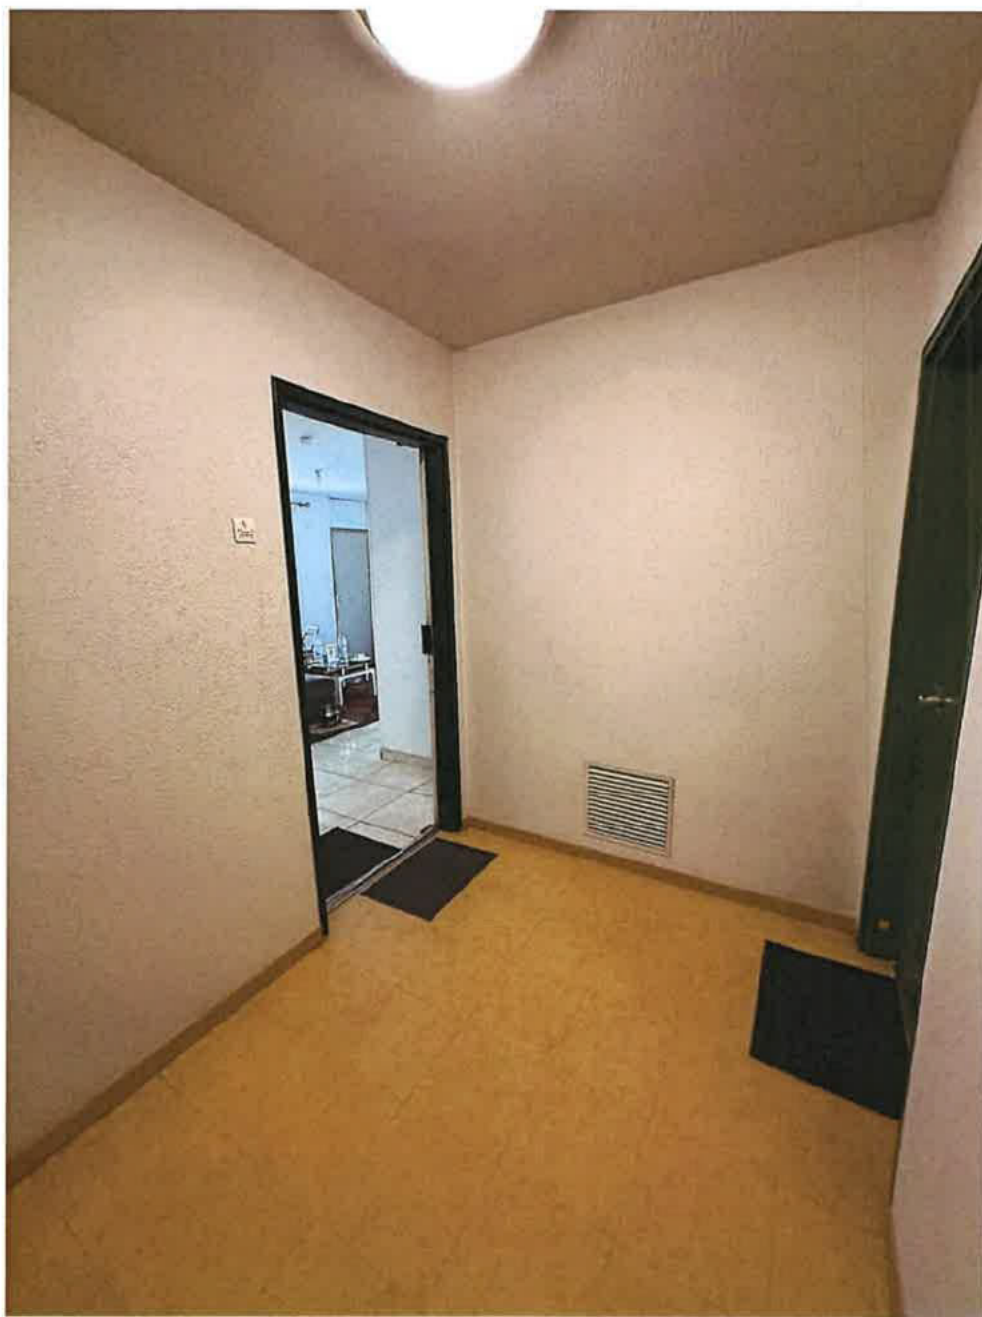
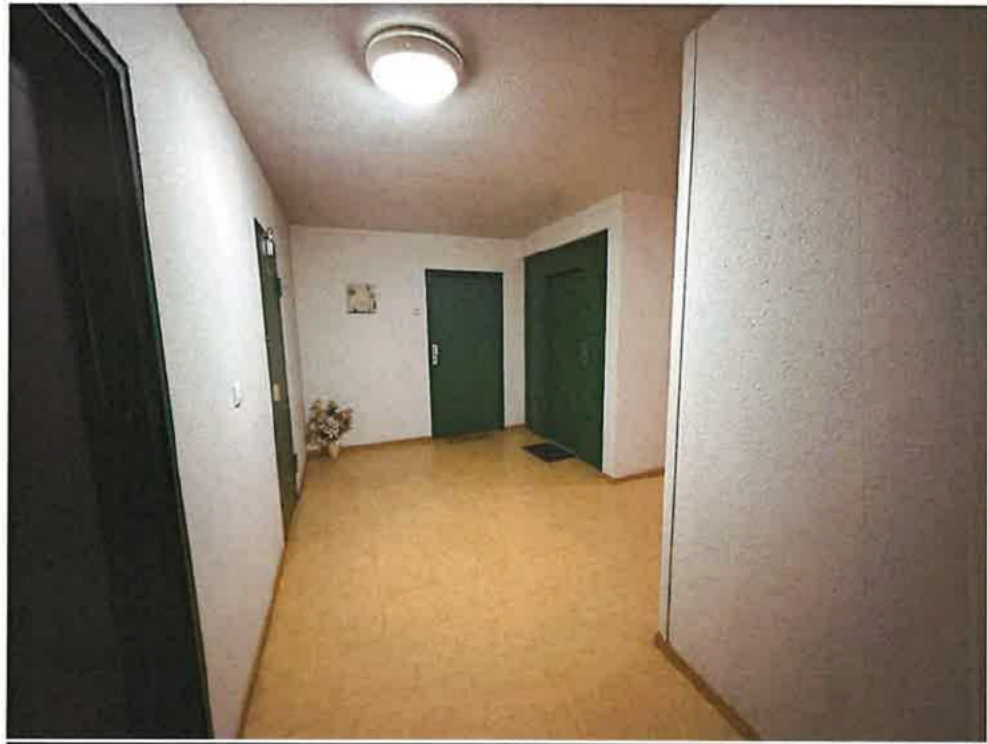
**ETAGE :**

Sol : le sol est recouvert de linoléum en état d'usage.

Murs : les murs sont recouverts de peinture type crépi en état d'usage.

Plafond : le plafond est recouvert de peinture type crépi en état d'usage.

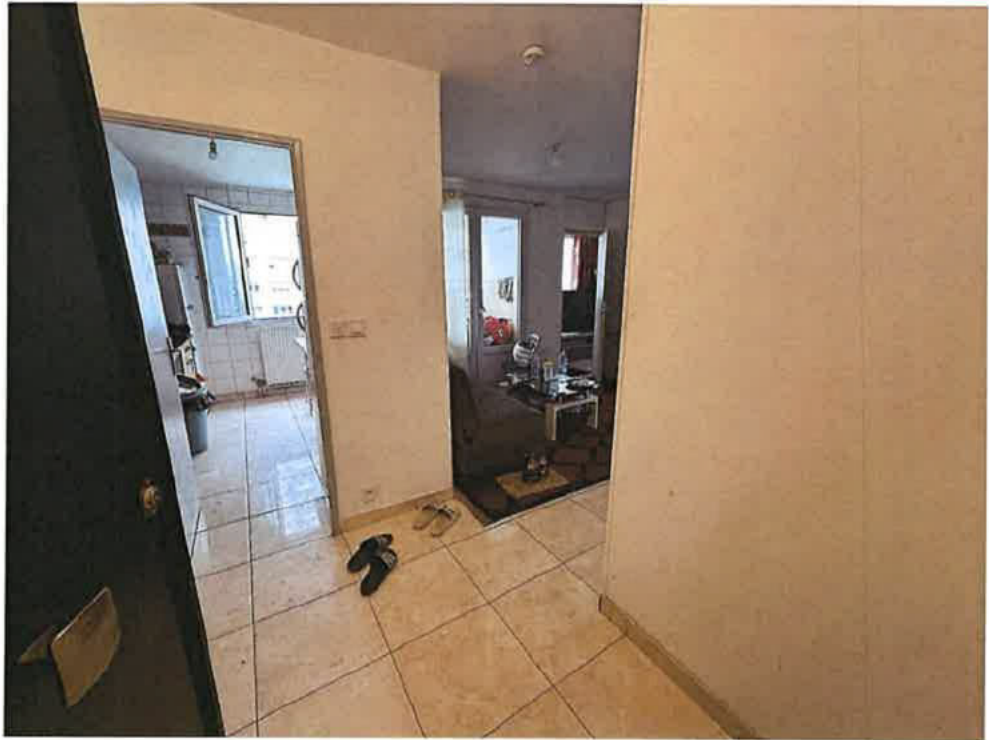
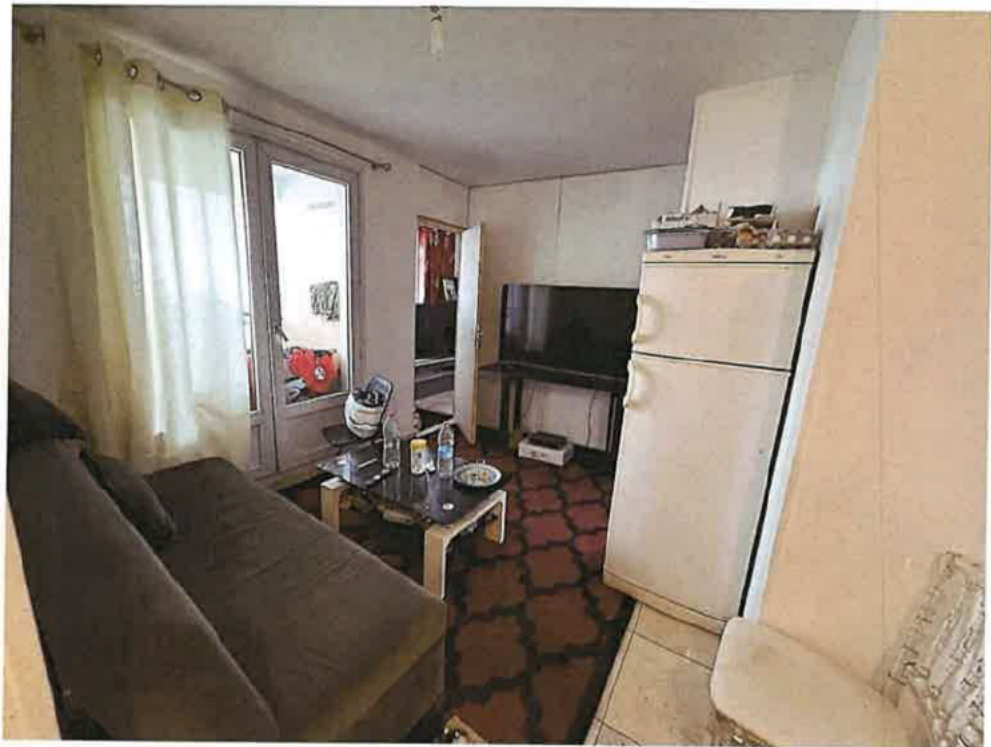
### ENTREE ET SALON :

L'entrée se réalise par une porte en bois avec serrure renforcée 3 points en état d'usage.

Sol : le sol est recouvert de carrelage en état d'usage.

Murs : les murs sont recouverts de peinture en état d'usage. Présence d'un placard deux portes basses et hautes en bois en état d'usage et d'un placard une porte basse en bois et une porte haute en bois en état d'usage.

Plafond : le plafond est recouvert de peinture en état d'usage.

Fenêtre : présence d'une porte-fenêtre double vantaux en PVC ouvrante double vitrage en état d'usage. La porte-fenêtre donne accès à un balcon commun avec la cuisine.

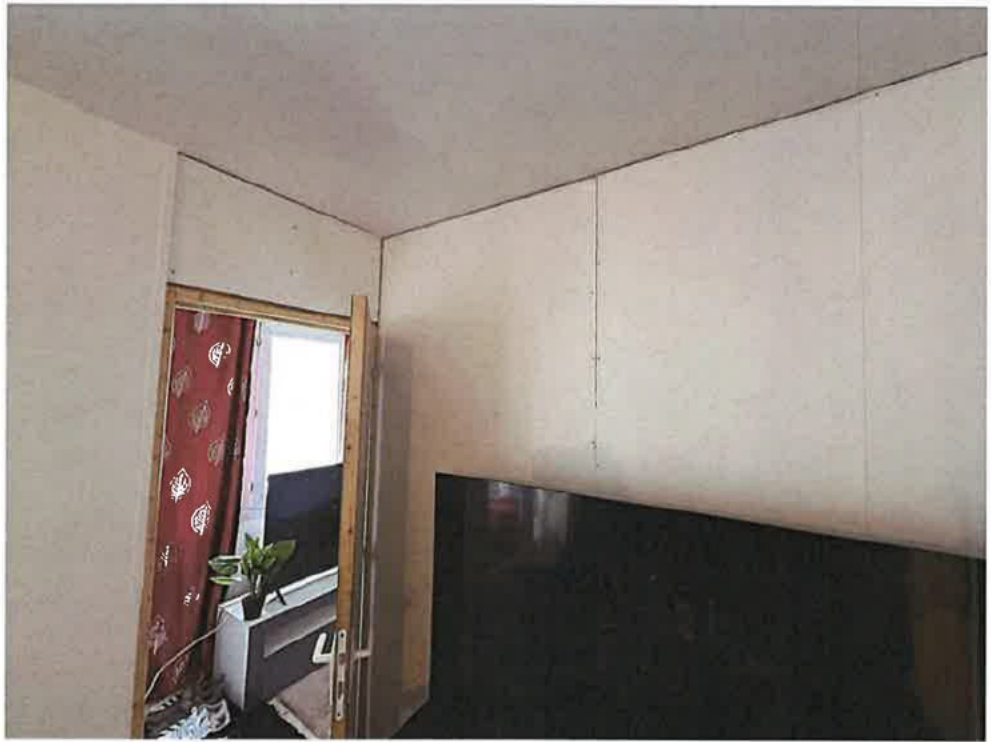
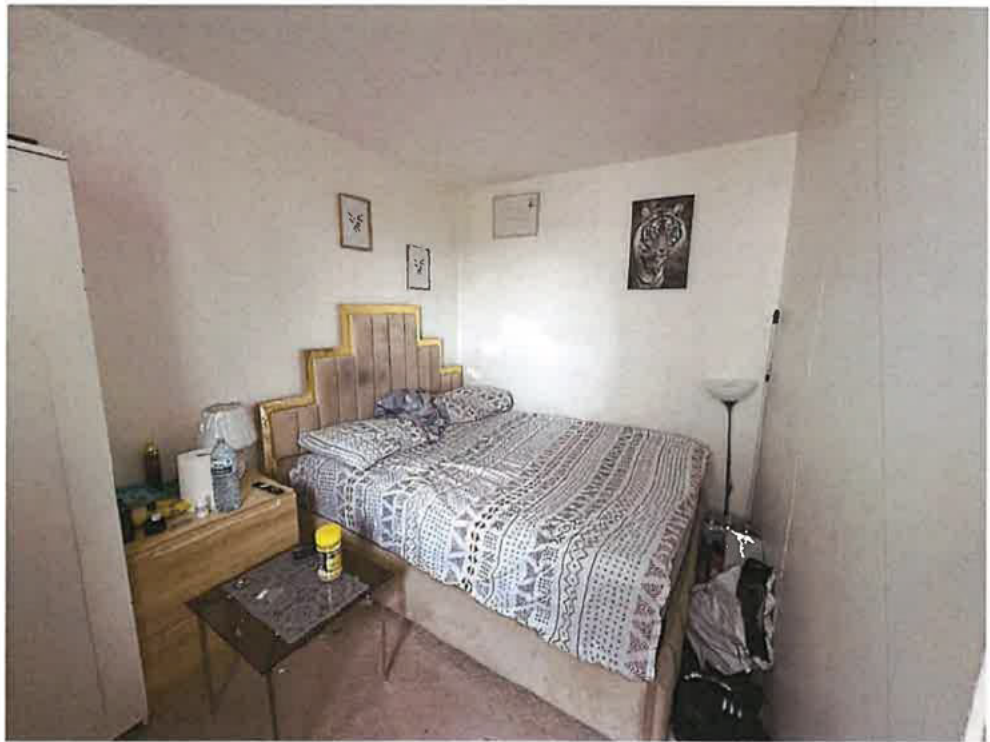
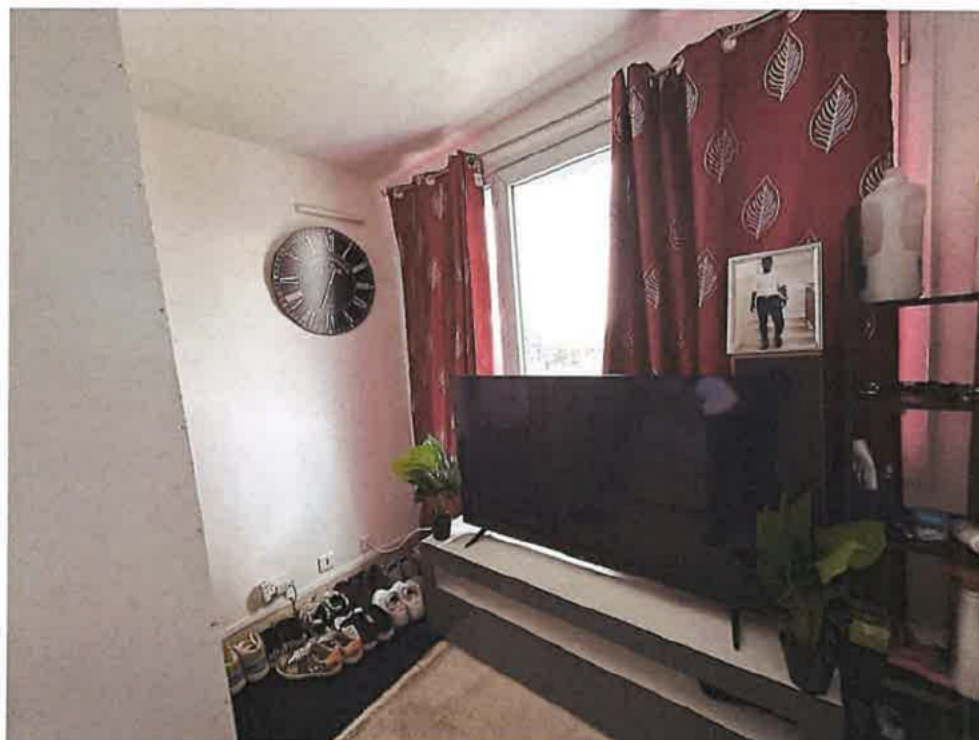
### **CHAMBRE CREEE DANS LE SALON :**

Création de murs en plaque de Placoplatre de type BA13 dont les joints ne sont pas réalisés et les plaques non peintes. L'accès se réalise par une porte en bois en état d'usage.

Sol : le sol est recouvert de carrelage en état d'usage.

Murs : les murs sont recouverts de peinture en état d'usage.

Plafond : le plafond est recouvert de peinture en état d'usage.

Fenêtre : présence d'une fenêtre double vantaux en PVC ouvrante double vitrage en état d'usage avec une baie fixe en continuité en PVC double vitrage.

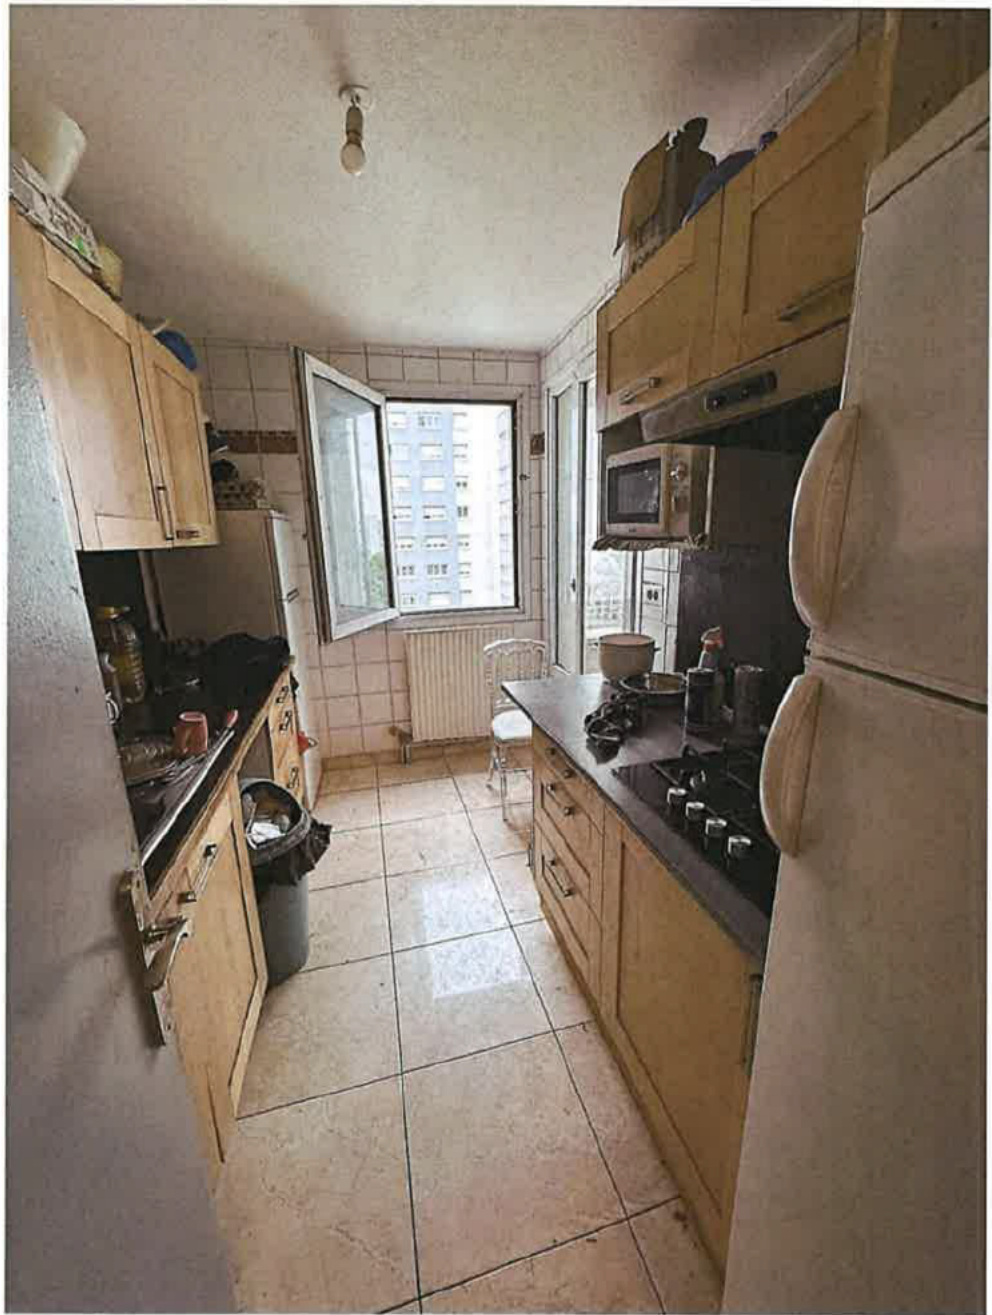
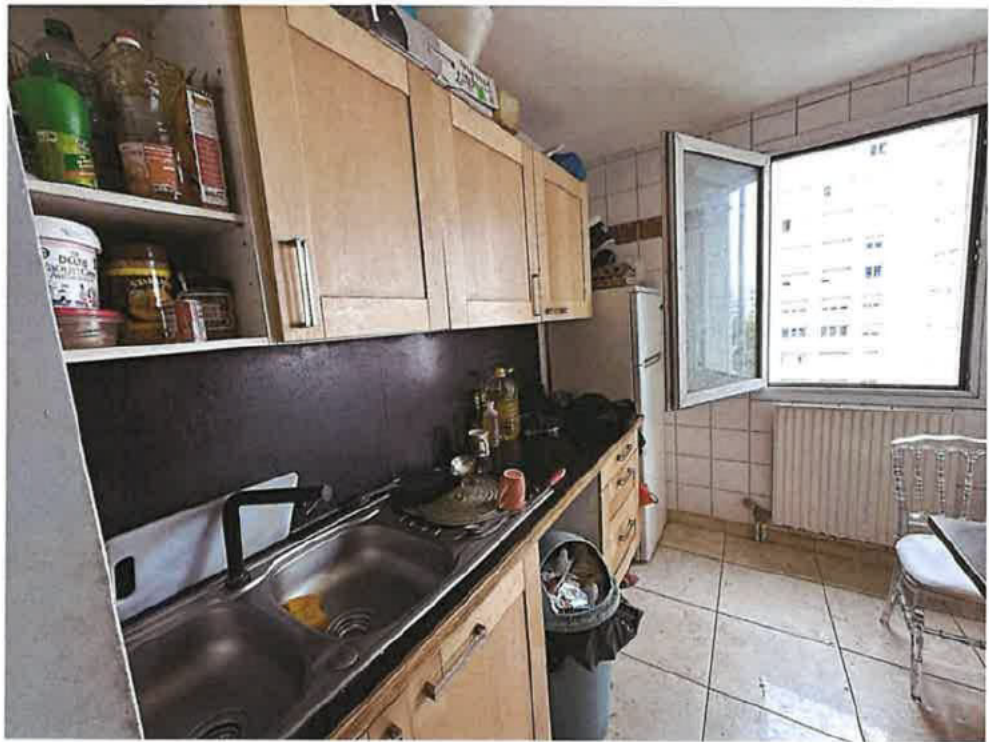
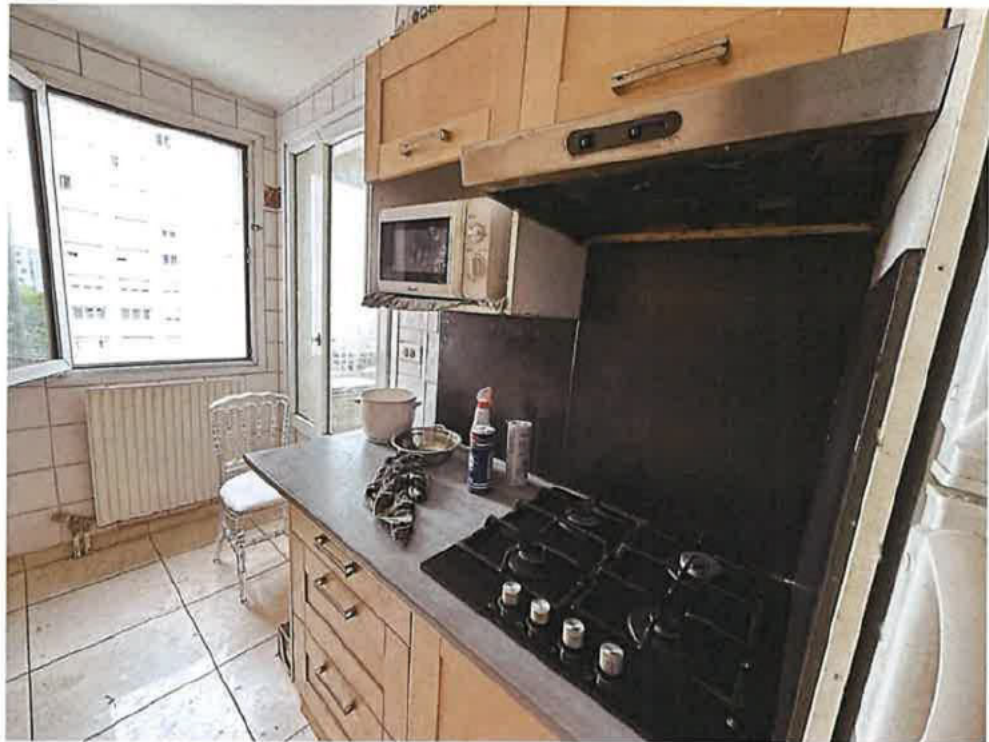
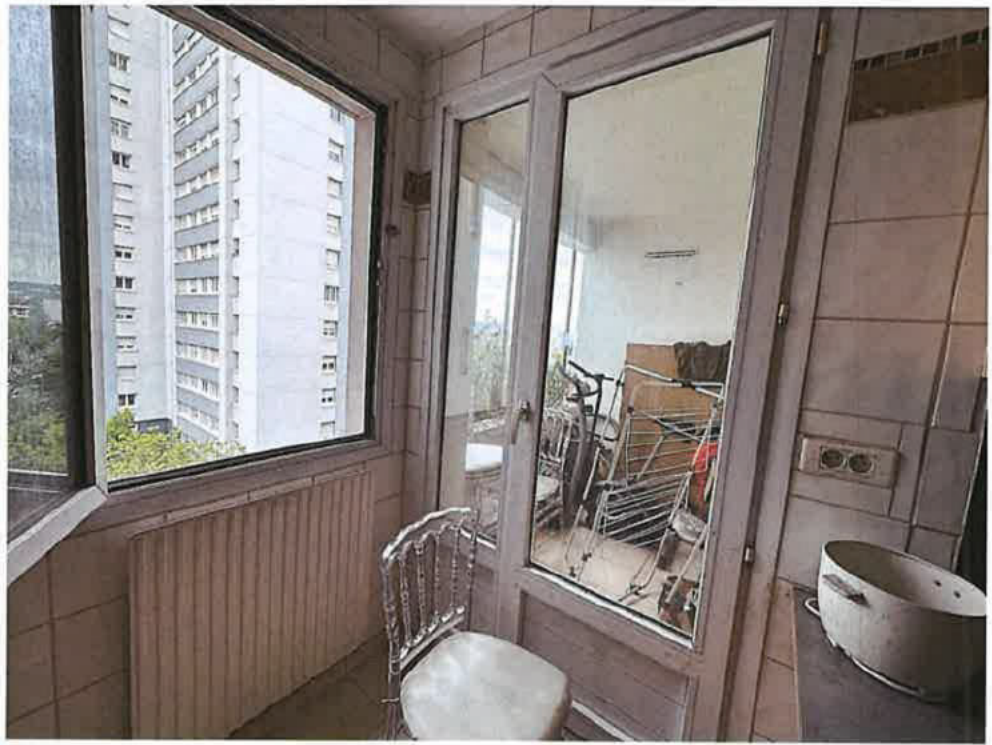
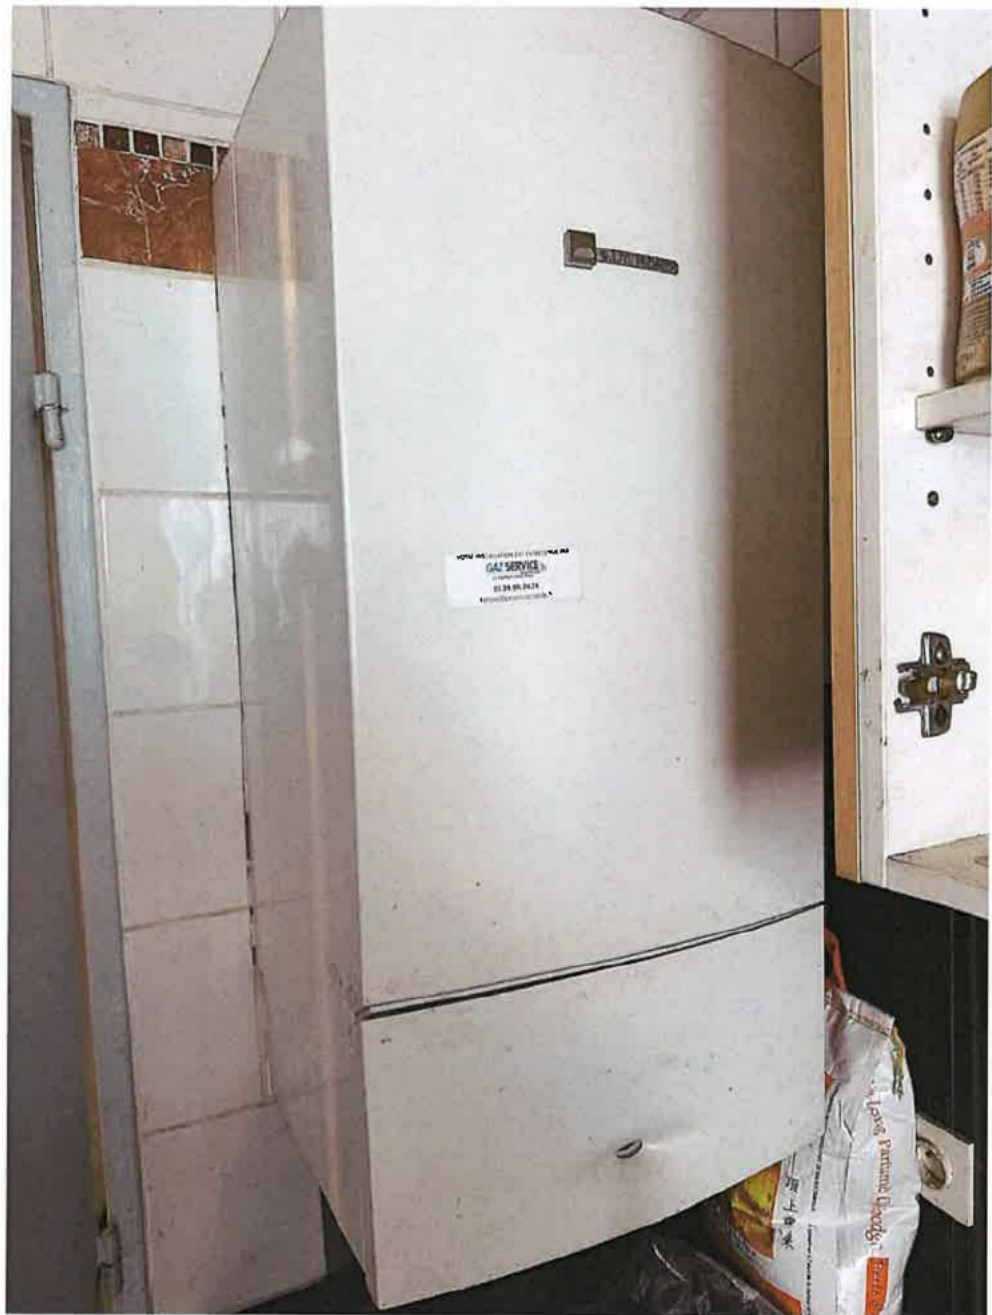
### CUISINE :

La cuisine est équipée de meubles en bois bas et hauts de part et d'autre de la pièce en état d'usage avec hotte aspirante et évier inox double bac.

Sol : le sol est recouvert de carrelage en état d'usage.

Murs : les murs sont recouverts de carrelage sur toute la hauteur en état d'usage.

Plafond : le plafond est recouvert de toile de verre peinte en état d'usage.

Fenêtre : présence d'une fenêtre simple vantail ouvrante en PVC double vitrage en état d'usage.

Présence d'une chaudière de marque ELM LEBLANC.

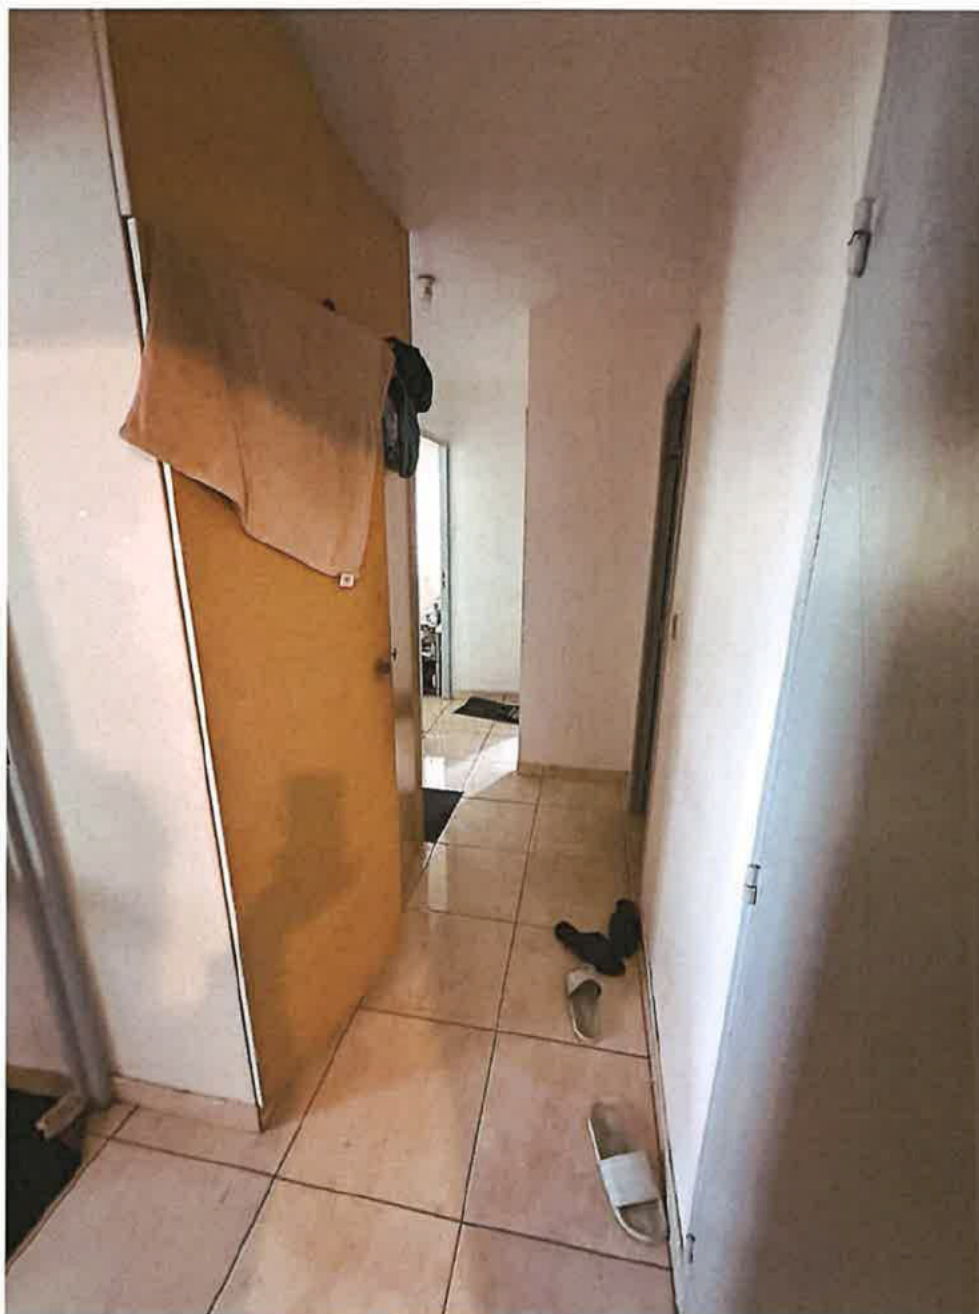
### PARTIE NUIT :

Sol : le sol est recouvert de carrelage en état d'usage.

Murs : les murs sont recouverts de peinture en état d'usage. Présence d'un placard deux portes basses en bois et deux portes hautes en bois en état d'usage.

Plafond : le plafond est recouvert de peinture en état d'usage.

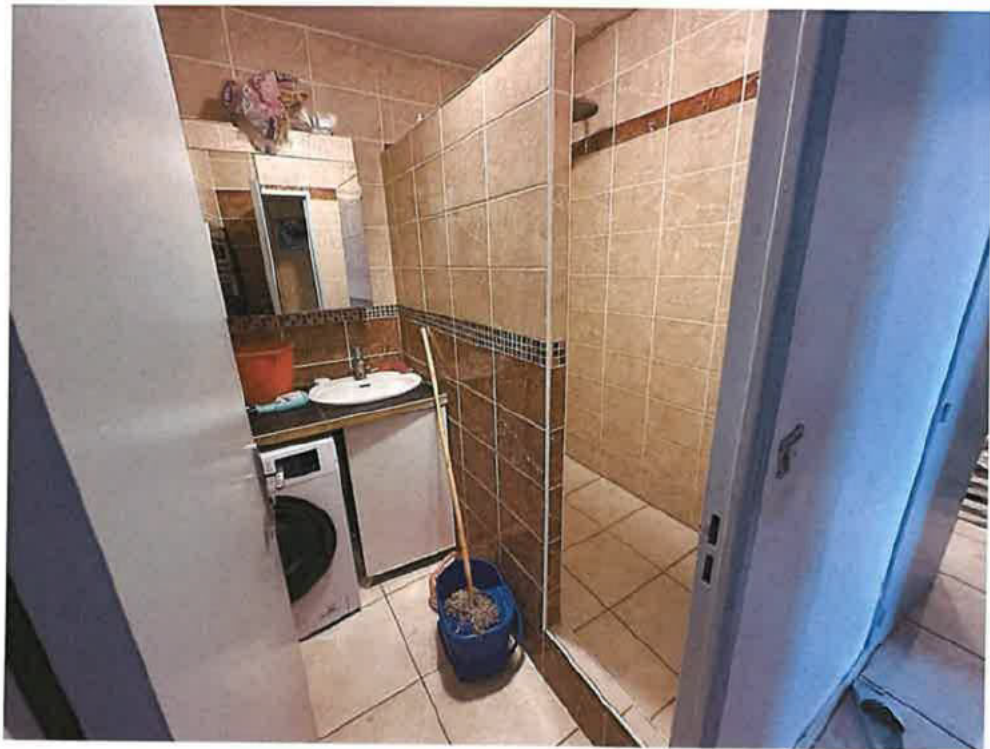
### SALLE DE BAINS :

L'accès se réalise par une porte en bois en état d'usage.  
La pièce est aveugle.

Sol : le sol est recouvert de carrelage en état d'usage.

Murs : les murs sont recouverts de carrelage sur toute la hauteur en état d'usage.

Plafond : le plafond est recouvert de peinture en état d'usage.

Généralités : présence d'une douche maçonnée entièrement carrelée en état d'usage, d'un radiateur et d'un radiateur sèche-serviettes et d'un lavabo posé sur plan de travail.

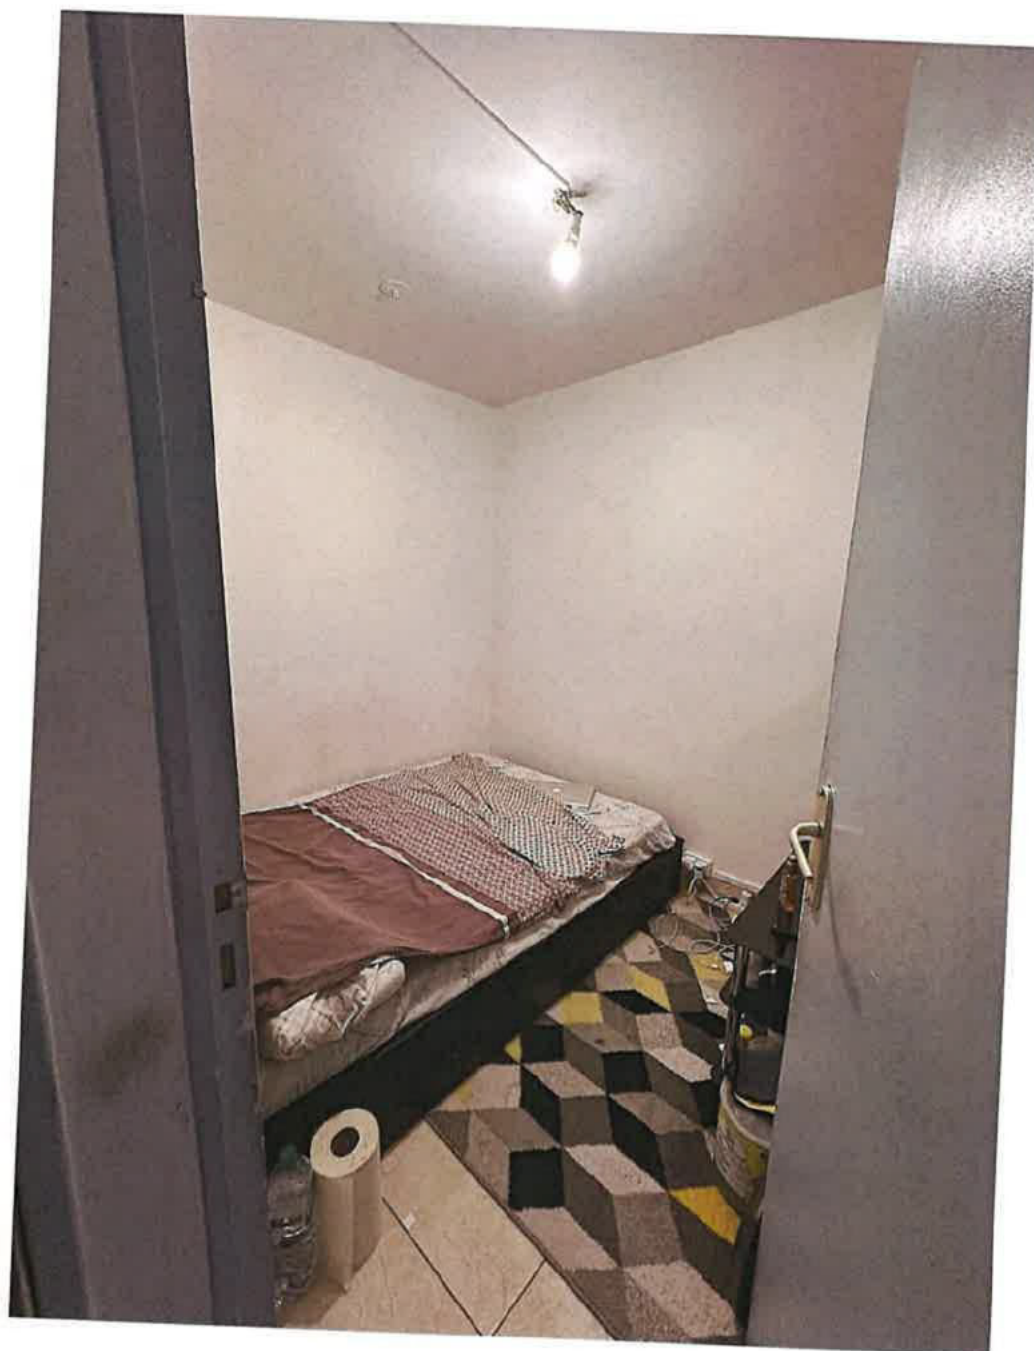
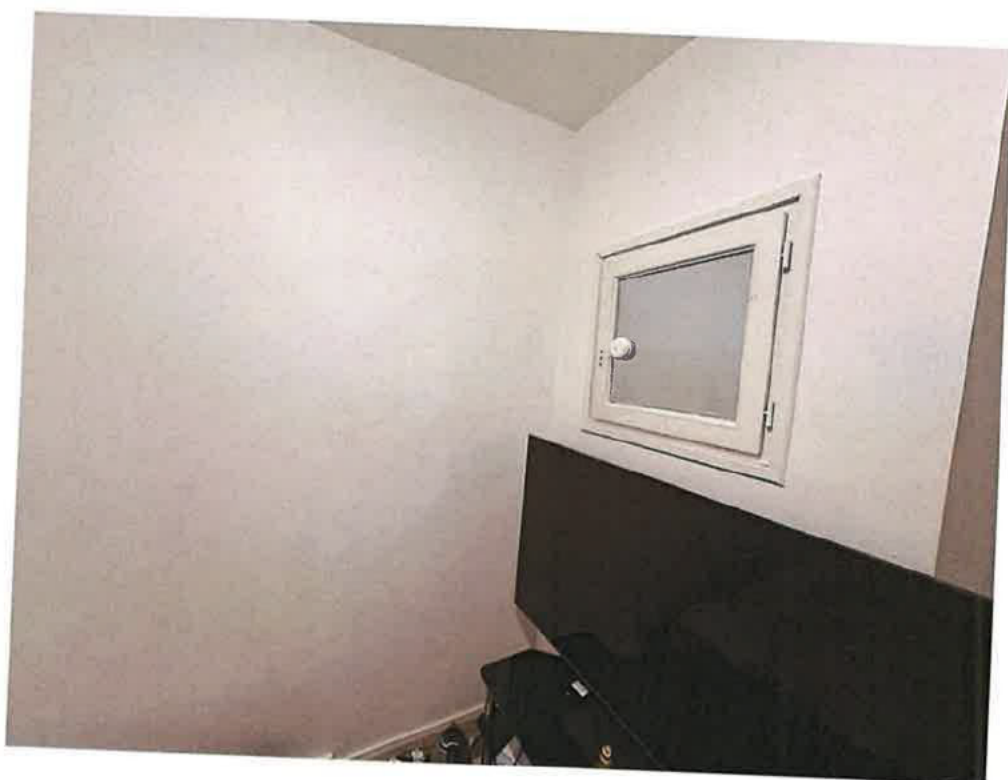
### CHAMBRE N° 2 A DROITE DE L'ENTREE DU COULOIR :

L'accès se réalise par une porte en bois en état d'usage.

Sol : le sol est recouvert de carrelage en état d'usage.

Murs : les murs sont recouverts de peinture en état d'usage.

Plafond : le plafond est recouvert de peinture en état d'usage.

Fenêtre : présence d'une fenêtre simple vantail ouvrante double vitrage en PVC de petite dimension en état d'usage donnant sur le salon

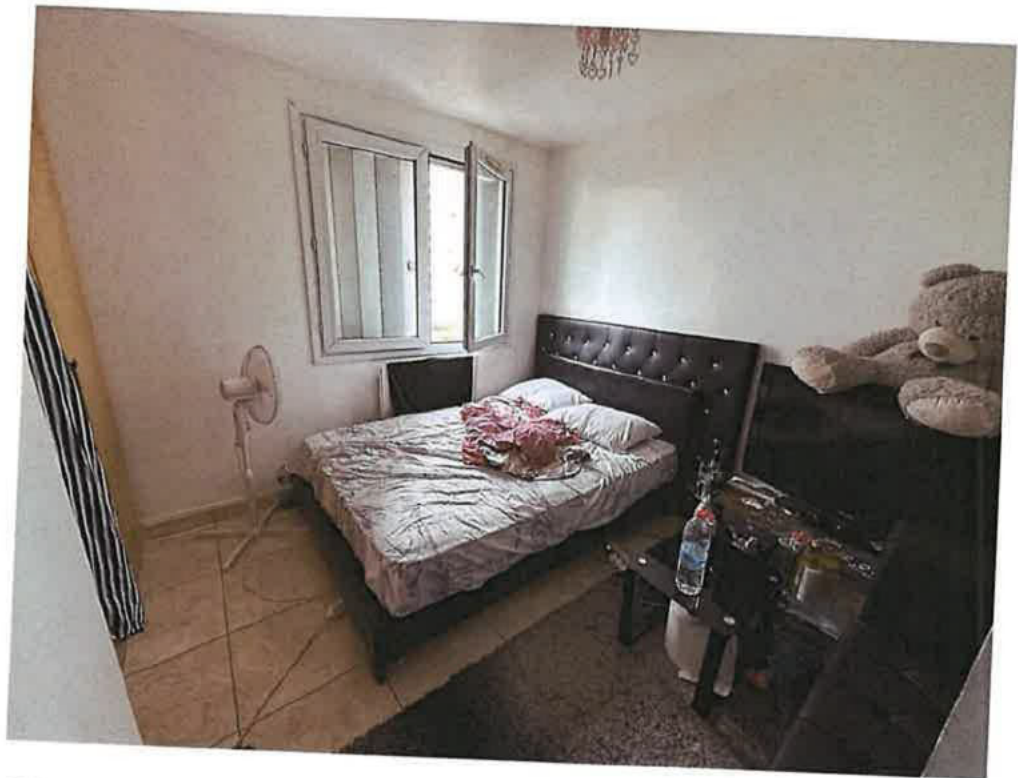
**CHAMBRE N°3 DROITE FOND COULOIR :**

L'accès se réalise par une porte en bois en état d'usage.

Sol : le sol est recouvert de carrelage en état d'usage.

Murs : les murs sont recouverts de peinture en état d'usage.

Plafond : le plafond est recouvert de peinture en état d'usage.

Fenêtre : présence d'une fenêtre double vantaux ouvrante double vitrage en PVC en état d'usage.

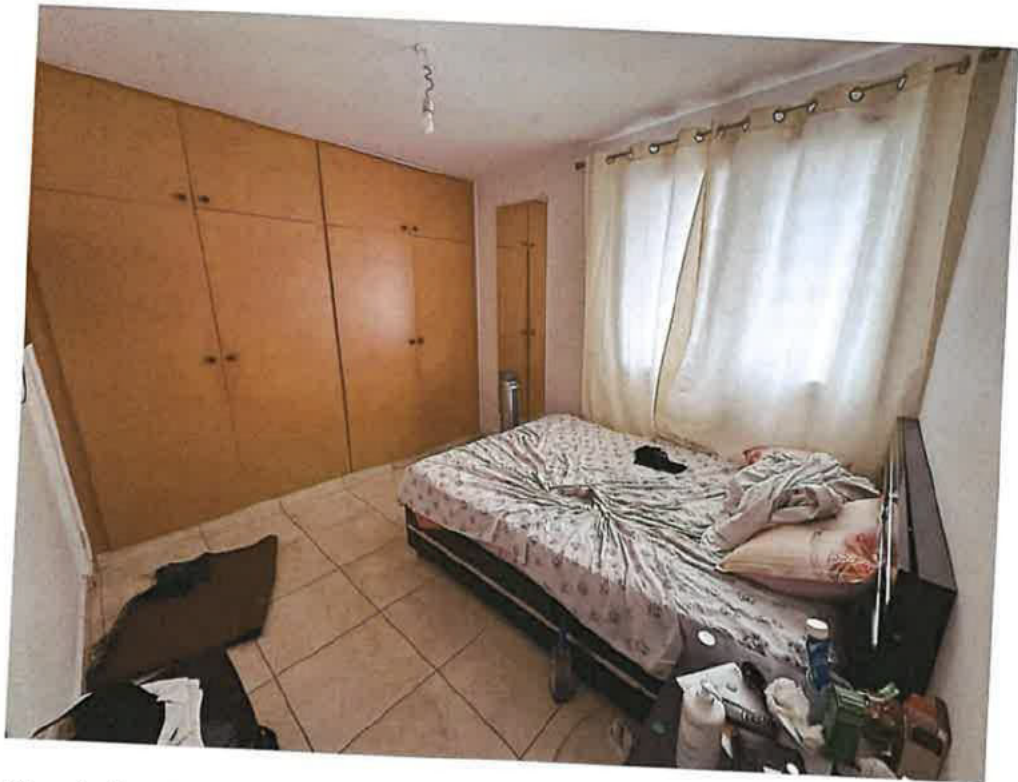
**CHAMBRE N°4 GAUCHE FOND COULOIR :**

L'accès se réalise par une porte en bois en état d'usage.

Sol : le sol est recouvert de carrelage en état d'usage.

Murs : les murs sont recouverts de peinture en état d'usage. Présence de deux placards deux portes basses en bois en état d'usage et deux portes hautes en bois en état d'usage, l'ensemble occupant un pan de mur.

Plafond : le plafond est recouvert de peinture en état d'usage.

Fenêtre : présence d'une fenêtre double vantaux ouvrante double vitrage en PVC en état d'usage.
