**PROCES VERBAL DESCRIPTIF**

**L'AN DEUX-MILLE-VINGT-SIX ET LE QUINZE AVRIL**

9 avenue Jules Ferry les biens consistant en :

un pavillon à usage d'habitation élevé sur sous-sol avec garage et caves, un rez-de-chaussée divisé en entrée, cuisine, séjour, deux chambres, WC, salle d'eau jardin,

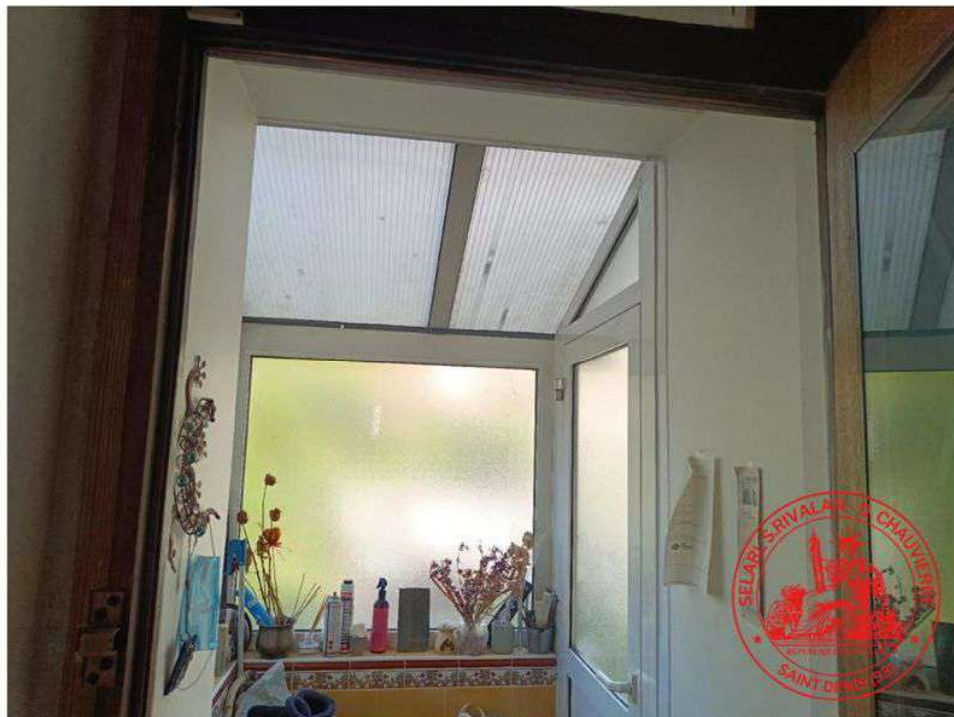
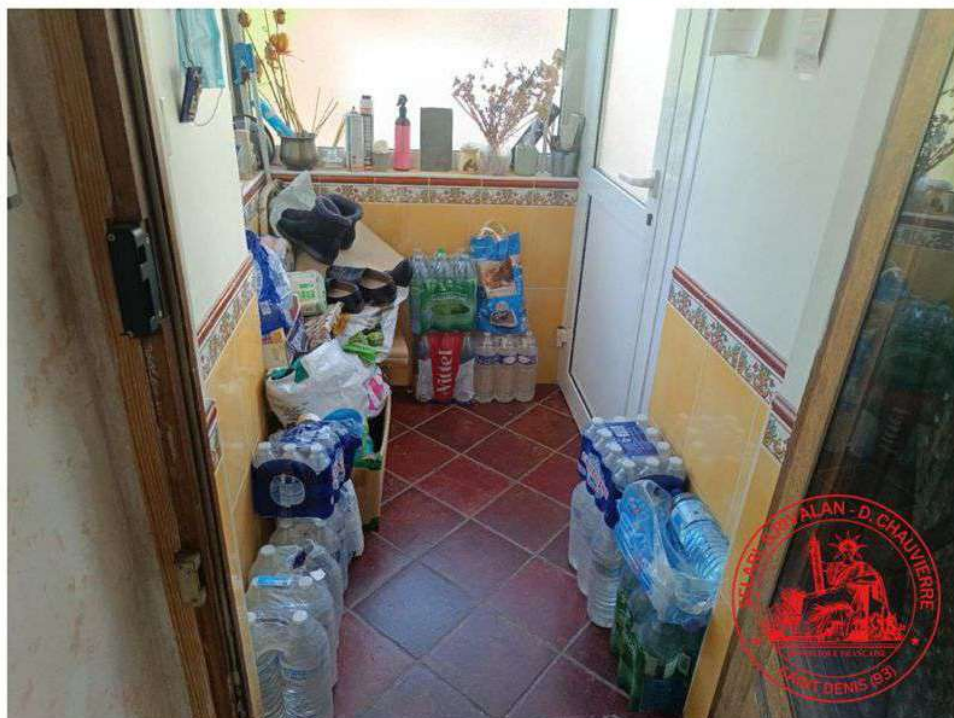
#### **entrée veranda**

J'observe un revêtement de sol en carrelage posé en diagonale, d'aspect homogène. Je note des joints visuellement réguliers sur l'ensemble visible. Je relève l'absence d'éclat ou de fissure marquée sur les zones observées. Je remarque que certaines portions du sol restent non visibles en périphérie.

Je note que les surfaces murales présentent en partie basse un revêtement en carrelage avec frise. Je constate une continuité apparente du revêtement sur l'ensemble des murs. Je relève des liaisons régulières au droit des plinthes, des encadrements et des angles. Je remarque l'absence de fissure marquée et de tache évidente.

Je relève un plafond composé de panneaux longitudinaux à surface homogène. Je remarque des liaisons hautes régulières au droit de la jonction plafond/murs. Je constate l'absence de déformation marquée visible.

Je remarque une porte dont le vantail et l'encadrement sont alignés. Je note des jeux visuels réguliers entre la porte et son bâti. Je relève une surface de porte sans impact marqué.

Il est observé que les fenêtres présentent des cadres et des parecloses alignés. Je note des joints visibles homogènes sur le pourtour des menuiseries. Je constate l'absence d'impact marqué sur les surfaces vitrées.

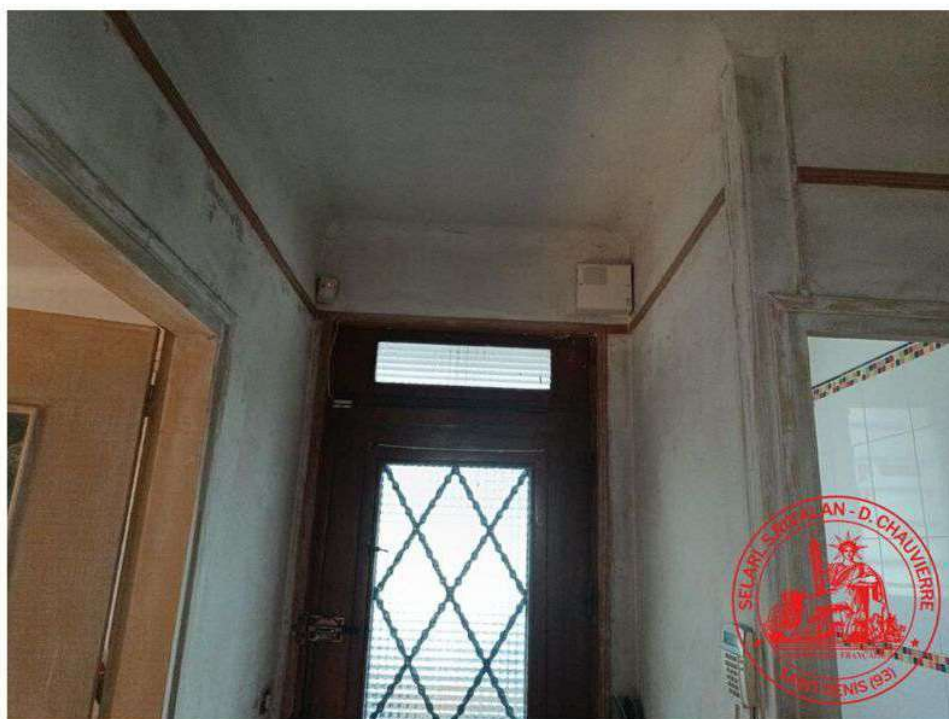
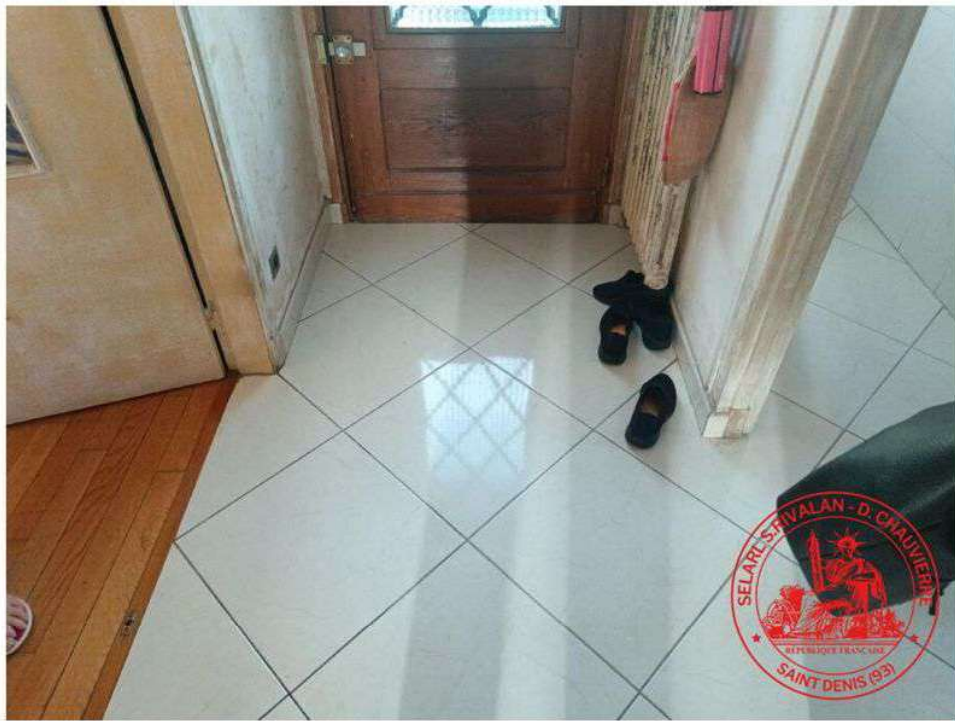
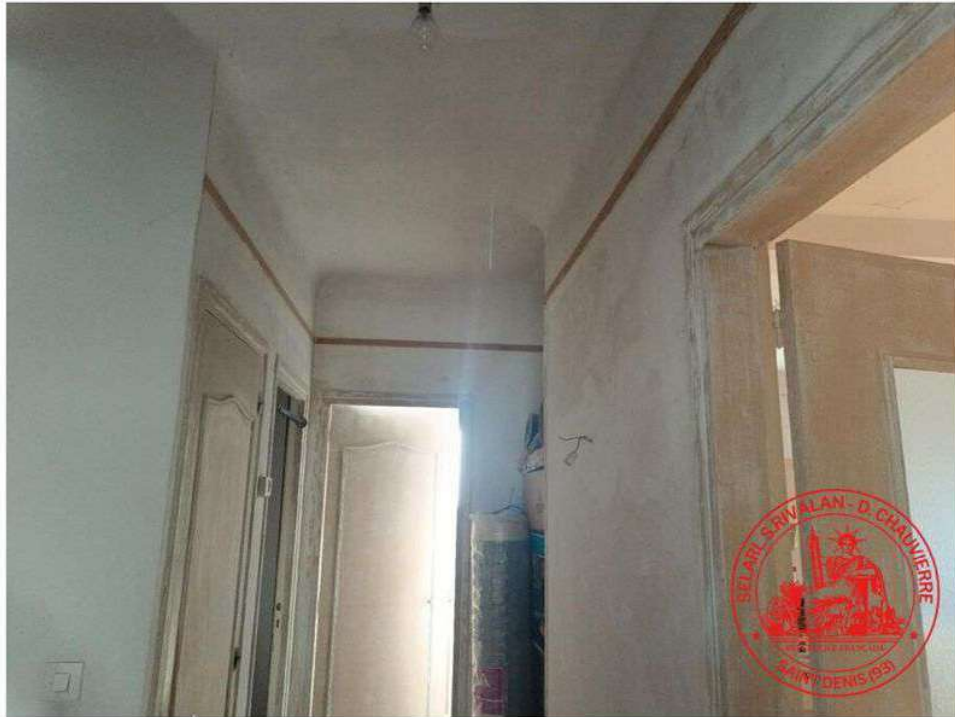
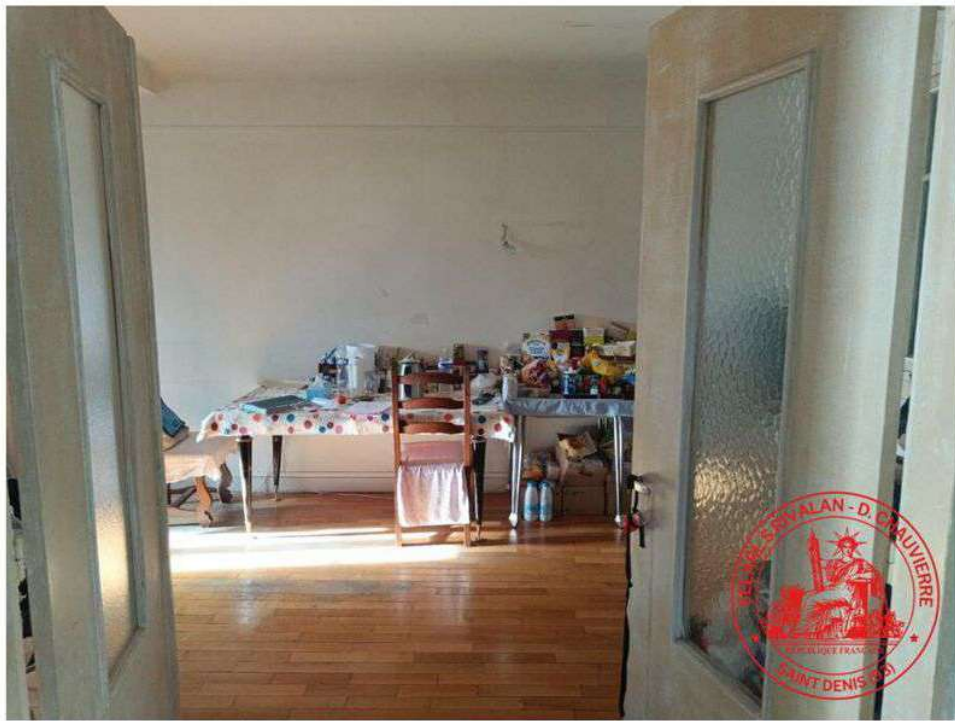
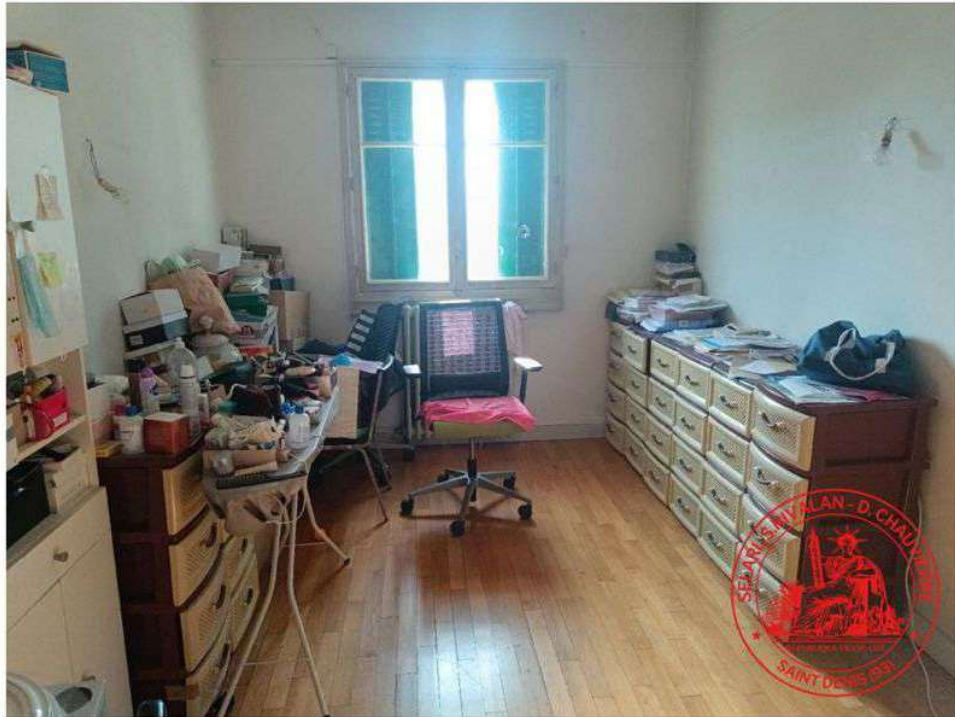
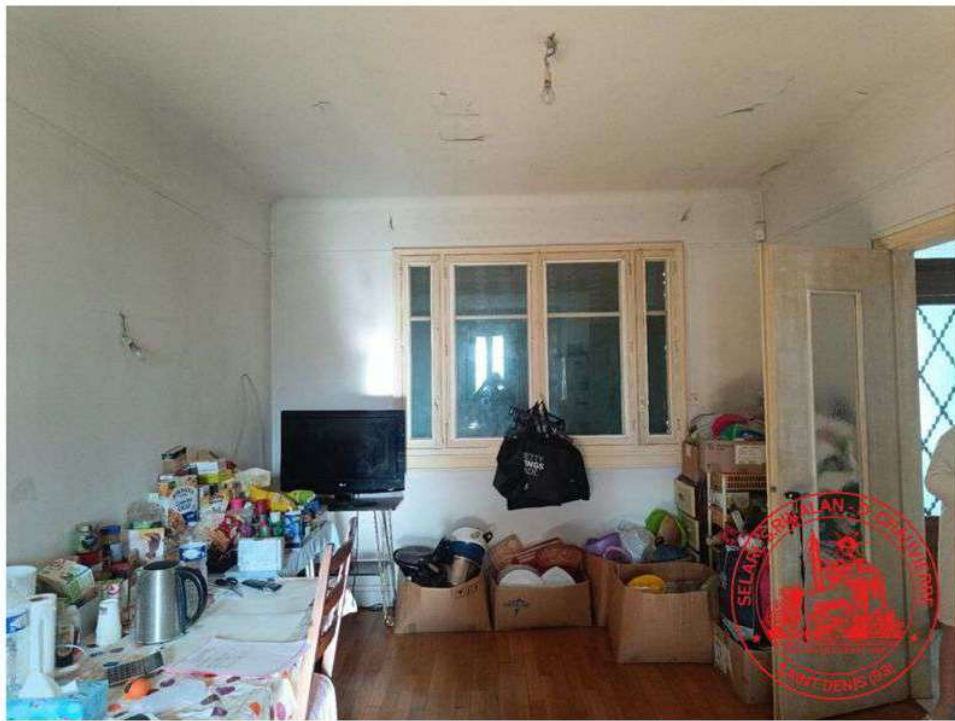
### Entrée du pavillon

J'observe un sol en carrelage clair avec un calepinage en diagonale et des joints visuellement réguliers. Je note une jonction nette avec le parquet attenant. Je relève une surface d'ensemble d'aspect régulier, sans déformation manifeste.

Je relève des murs peints à finition mate présentant des variations de teinte et des reprises locales. J'observe des surfaces murales d'aspect régulier avec une planéité visuelle apparente. Je note des liaisons au droit des encadrements et en partie haute qui restent continues, sans décollement net. Je remarque des traces diffuses et une usure localisée au droit d'un encadrement de porte. Il est observé que des zones plus foncées et des reprises apparaissent à la jonction mur/plafond.

Je note un plafond peint à finition mate présentant une continuité apparente et des liaisons hautes régulières. Je remarque l'absence de fissure marquée sur les zones visibles et la présence d'un point lumineux au plafond dépourvu de capot.

Je remarque des portes intérieures en bois peint aux jeux visuels réguliers, avec des encadrements continus. Je note des parements présentant par endroits des traces diffuses et une usure localisée.

Il est observé que l'appareillage électrique apparent présente des plaques de finition visibles bien en place, sans choc marqué sur les parties apparentes. Je relève un équipement électrique apparent d'aspect propre sur les zones visibles. Je remarque la présence d'un câble sorti du mur au droit d'un encadrement de porte.

Je constate un radiateur en métal peint dont la surface visible apparaît continue. Je note une présentation sans déformation manifeste. Je relève un aspect homogène des faces extérieures hors zones décrites. Je remarque des traces d'oxydation localisées sur la surface externe.

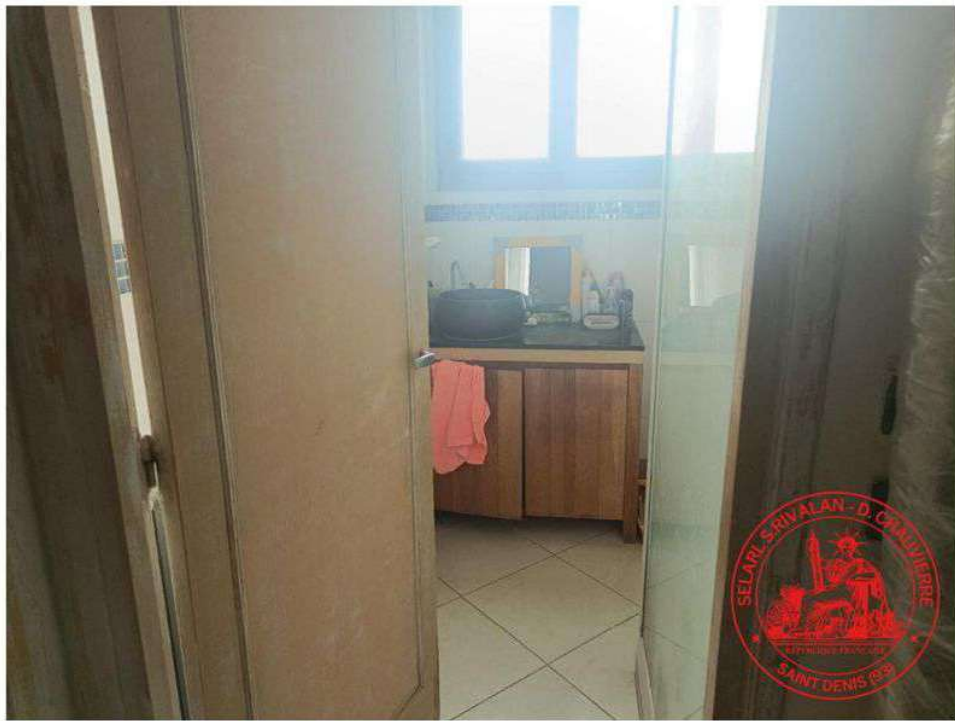
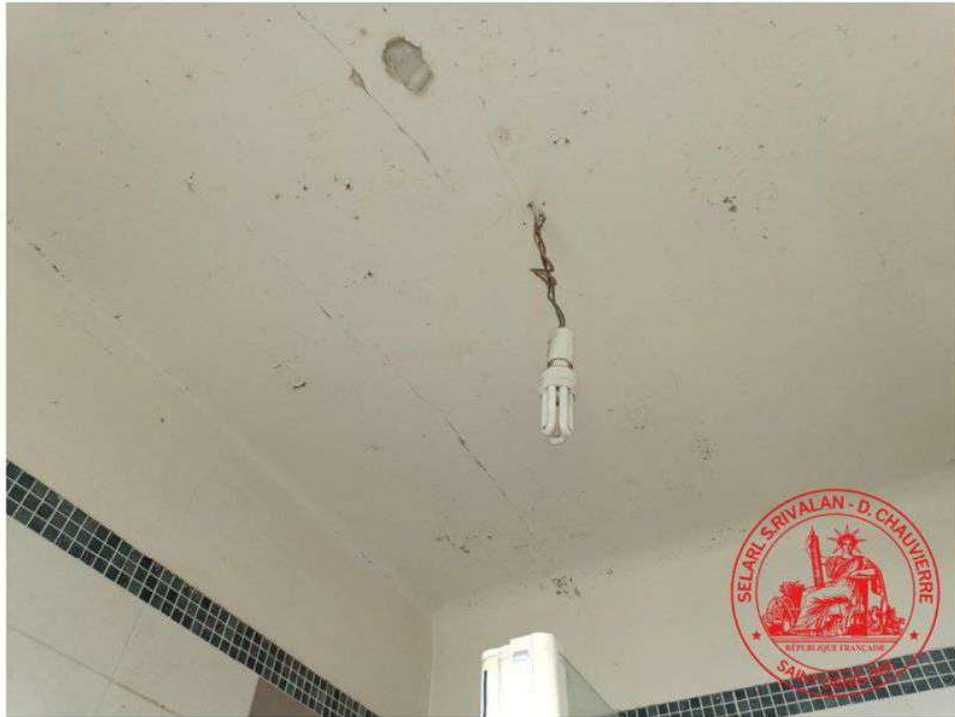
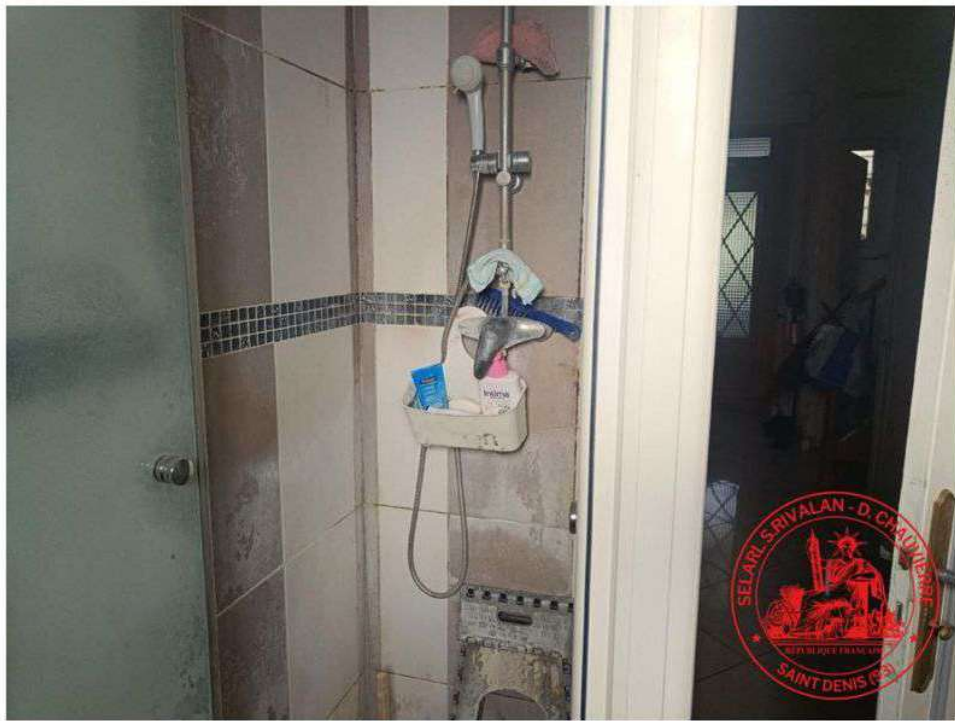
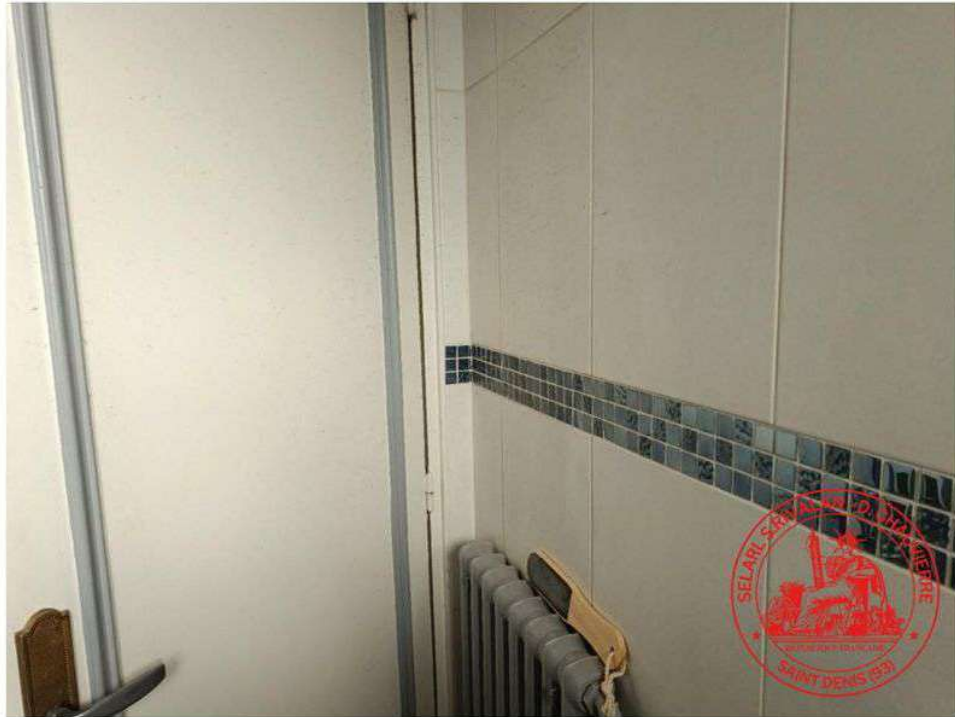
### **Salle d'eau**

Je note que le sol est en carrelage, d'aspect visuellement homogène. Les joints apparaissent alignés et réguliers.

J'observe des murs revêtus de carrelage avec un bandeau de mosaïque continu. Les surfaces présentent un aspect régulier et les liaisons d'angle apparaissent nettes. Je relève toutefois des traces verticales ponctuelles et des joints localement irréguliers sur certaines zones.

Je constate des dégradations visibles du plafond, caractérisées par une fissure oblique apparente et un éclat d'enduit avec manque de matière localisé. Je relève que la fissure est linéaire et continue sur une portion du plafond. Je note également des irrégularités locales de la surface peinte.

Je relève une porte intérieure dont la surface peinte est visuellement régulière. L'encadrement et l'hubriserie apparaissent continus avec des jeux apparents homogènes.

Je remarque une fenêtre dont le cadre est visuellement rectiligne. Les joints périphériques visibles apparaissent continus, et les jeux observés sont réguliers.

Il est observé que le radiateur présente un corps apparent en métal peint à surface uniforme. L'enveloppe visible ne montre pas de chocs marqués.

Je note la présence d'une vasque avec robinetterie ainsi qu'une paroi de douche avec colonne, les surfaces visibles apparaissant d'aspect régulier. Les jonctions apparentes se présentent localement continues avec des irrégularités ponctuelles de joints. Je relève une ouverture apparente non obturée sur une paroi, avec des pièces internes visibles. Des traces localisées sont également visibles sur la zone de douche.

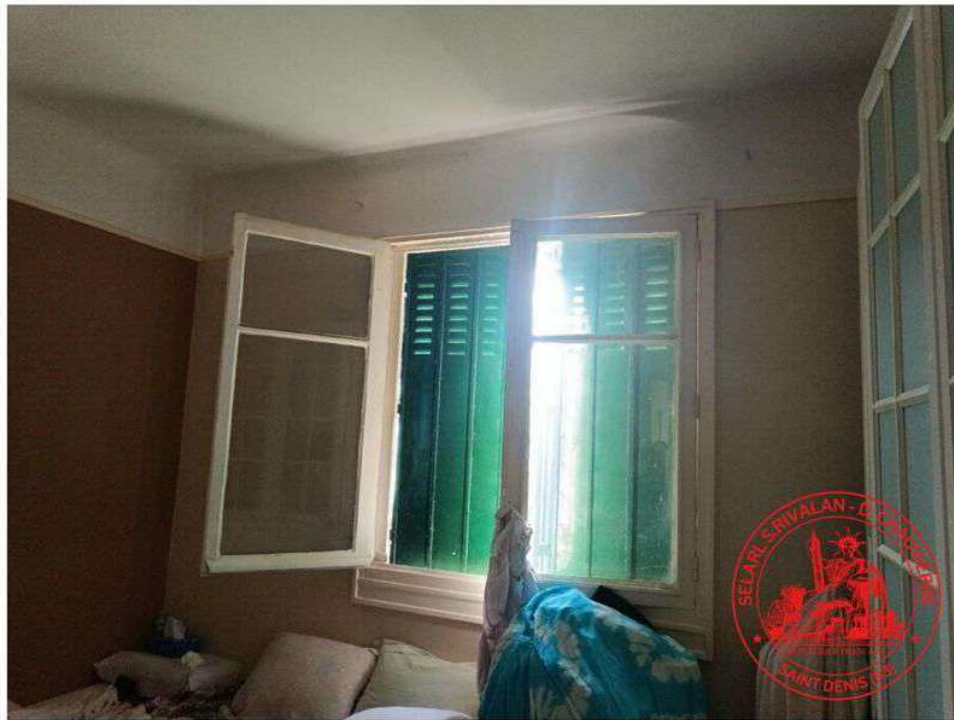
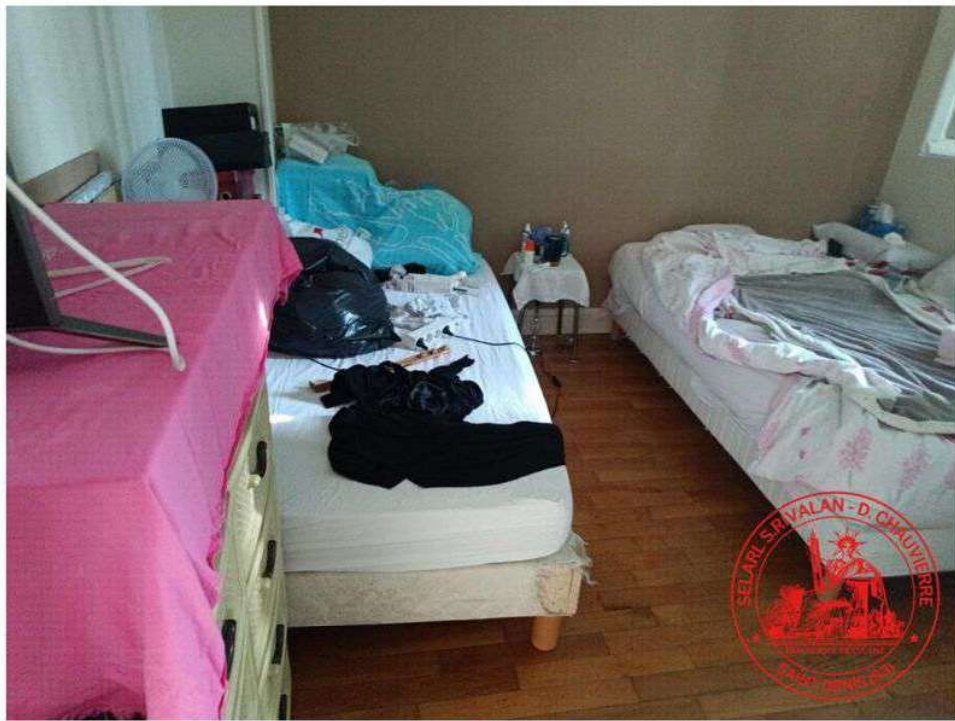
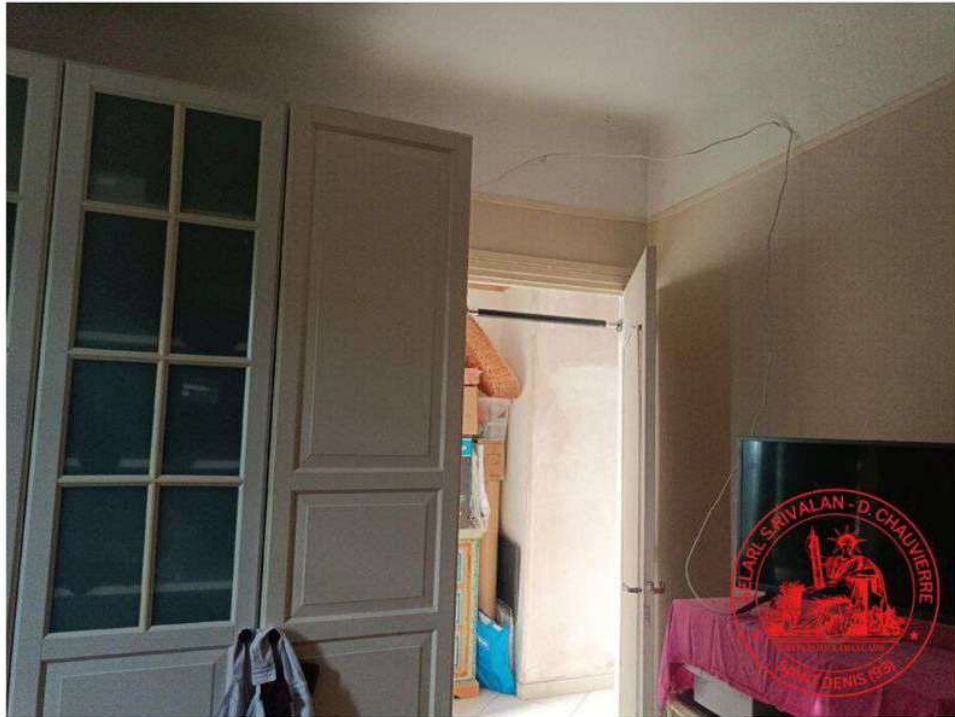
### **Chambre**

Je note un parquet au sol. Les lames apparaissent continues et alignées, avec une teinte régulière présentant des variations naturelles, sans tuilage, désaffleurement ni soulèvement apparents.

J'observe des murs d'aspect homogène sur les zones visibles, avec un revêtement continu. Les liaisons avec les encadrements sont régulières, sans fissure marquée ni tache apparente.

Je relève un plafond à surface visuellement plane et de teinte uniforme. Aucune fissure marquée ni auréole visible n'est constatée, et les liaisons hautes apparaissent régulières.

Je remarque une porte dont le vantail et le bâti sont visiblement alignés, avec des jeux réguliers. La surface de la porte ne présente pas d'éclat marqué.

Je constate une fenêtre dont les cadres et les parecloses apparaissent alignés. Les joints visibles sont continus et le vitrage est intact sur les zones visibles.

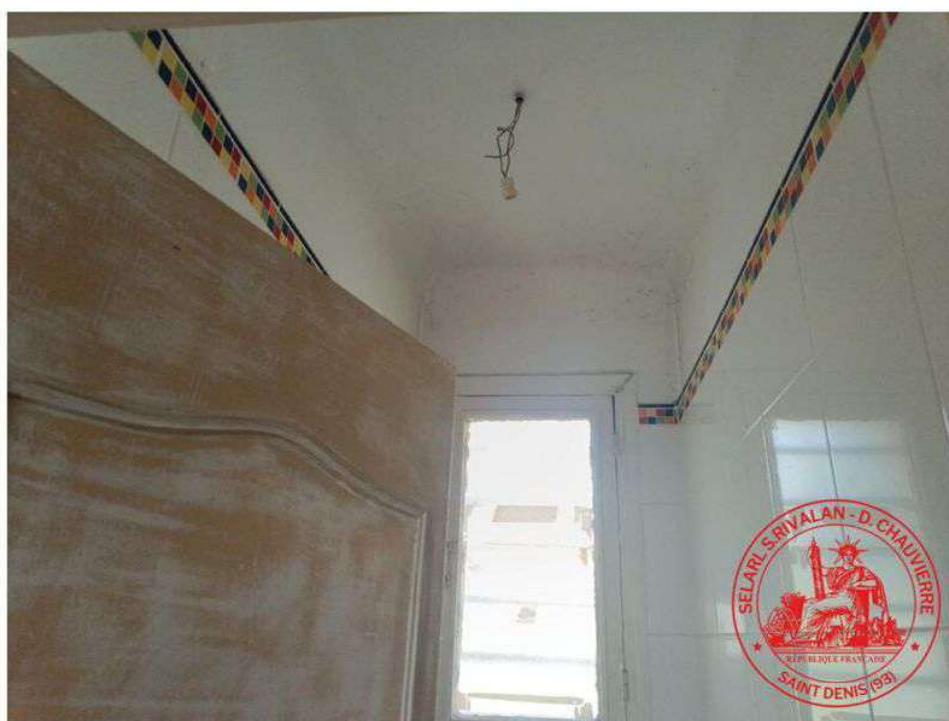
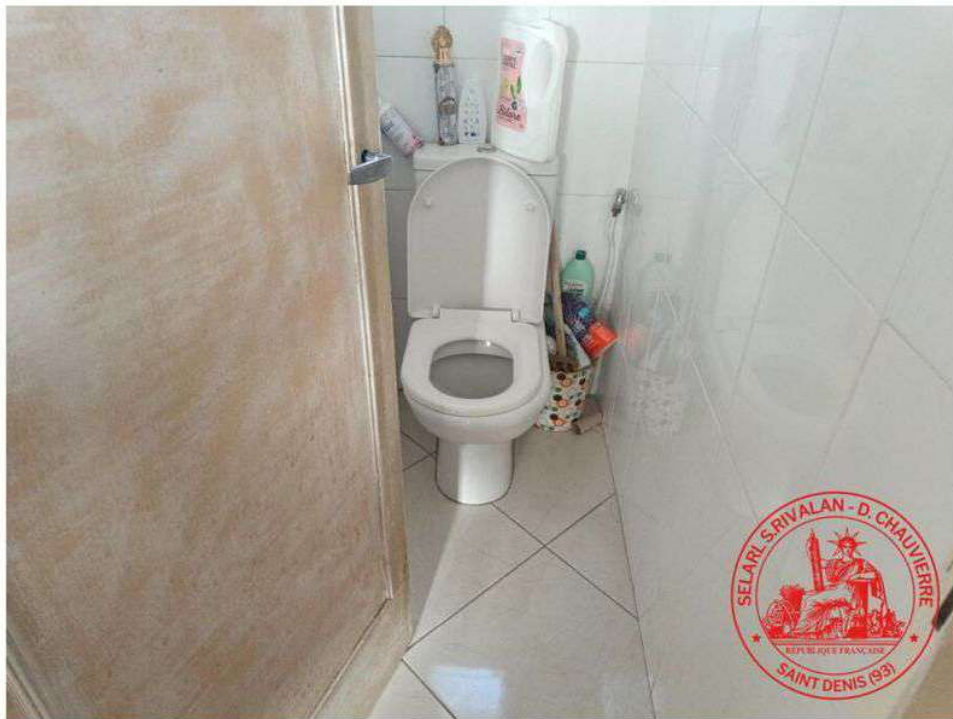
## WC

J'observe un revêtement de sol en carrelage de teinte claire, posé en diagonale, avec des joints visuellement réguliers. Aucune fissure ni éclat marqué n'est visible sur les zones observées.

Je note des revêtements muraux en carrelage à surface brillante homogène, avec des joints continus et une frise haute continue. Je ne relève pas de fissure ni de décollement visibles.

Je constate un plafond à surface globalement uniforme. Une sortie de câble est apparente en sous-face. Je relève des microfissurations et de petits éclats localisés, avec des irrégularités de surface sur une zone restreinte proche de l'angle haut de l'encadrement. Hors de cette zone d'angle, aucune déformation marquée n'est observée.

Je relève une porte et son huisserie en bois présentant des faces poncées et un aspect visuellement homogène. Les jeux apparents entre la porte et son bâti apparaissent réguliers, avec un encadrement aligné, sans déformation marquée ni altération visible.

Il est observé que la fenêtre présente un cadre de fenêtre de couleur blanche et un vitrage translucide. Les joints périphériques apparaissent visuellement continus, sans rupture apparente.

Je remarque la présence d'un WC avec réservoir apparent dont les surfaces visibles présentent un aspect homogène. Les jonctions au mur et en pied apparaissent visuellement continues, sans fissure ni éclat marqué visibles.

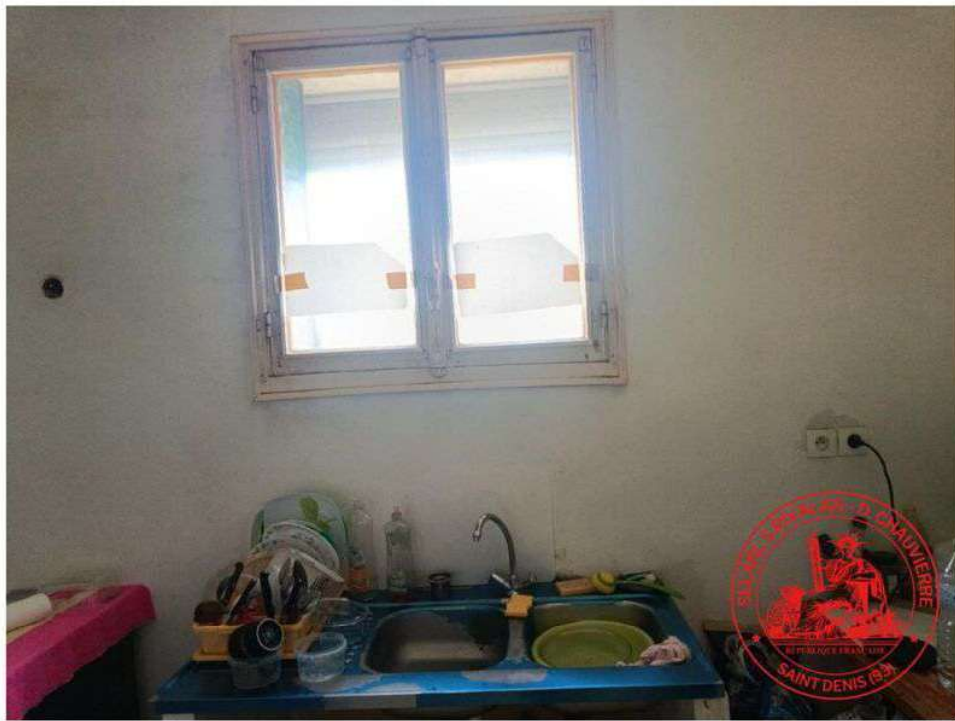
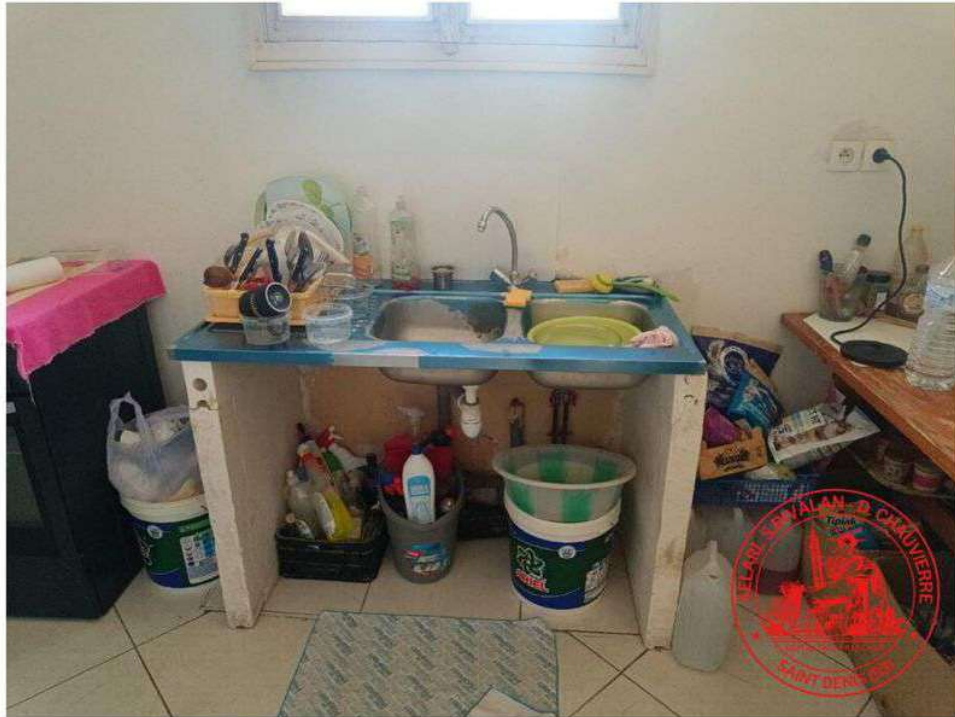
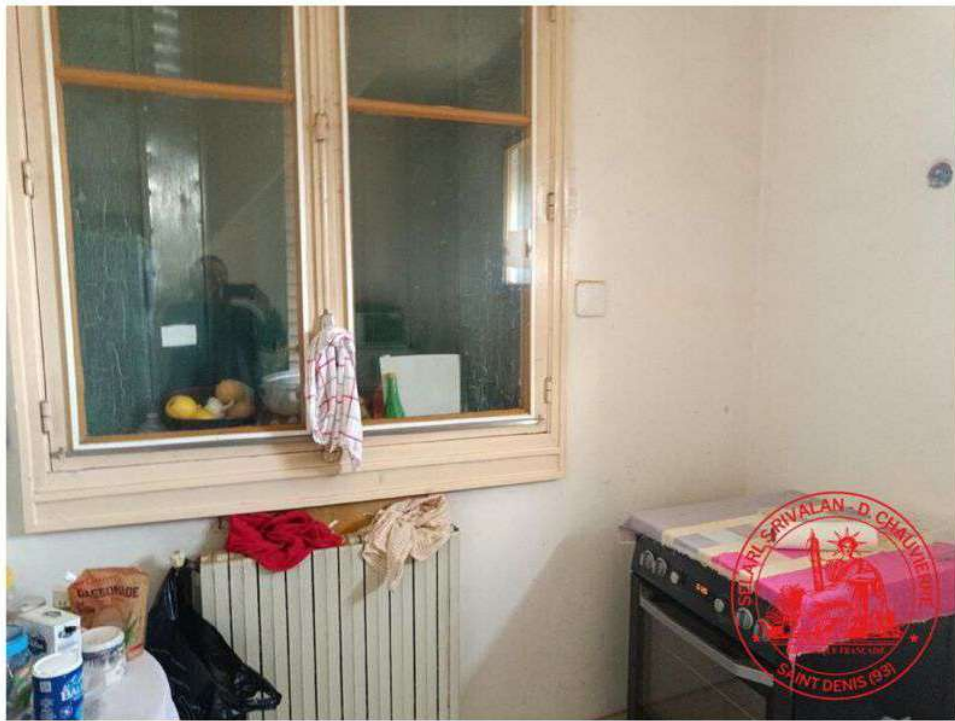
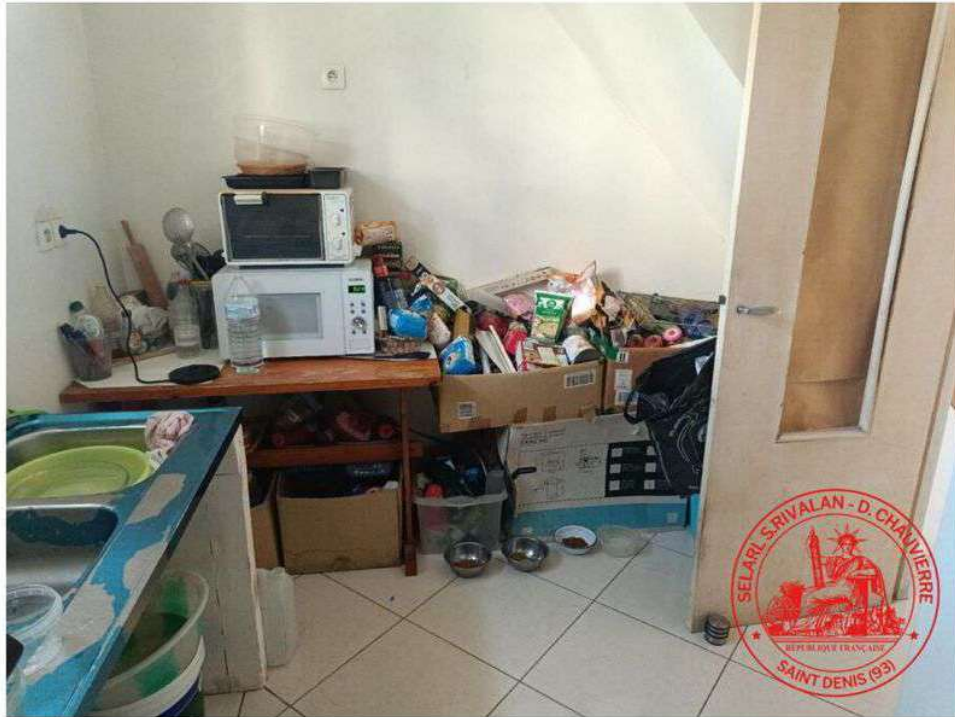
### Cuisine

J'observe un sol en carrelage de teinte claire présentant des joints visuellement réguliers. Je note un calepinage d'aspect régulier, sans défaut manifeste de planéité sur les zones observées. Je relève l'absence d'éclat marqué ou d'impact visible sur le revêtement.

Je note des murs peints en teinte claire présentant une continuité apparente sur les zones observées. Je remarque un aspect globalement homogène des surfaces murales. Je relève la présence de traces diffuses au droit du plan de travail et un décollement localisé du revêtement en zone de jonction avec le plan de travail, avec écaillage visible.

Je relève une porte intérieure dont le parement et l'hubriserie sont visibles. Je remarque des jeux apparents réguliers entre la porte et son bâti, sans désaffleurement manifeste. J'observe un aspect homogène des faces accessibles, sans choc marqué observé.

Je remarque une fenêtre présentant des cadres visiblement alignés. Je constate des jeux apparents réguliers au niveau de la menuiserie. Je note l'absence d'impact visible sur le vitrage observé.

Il est observé que l'appareillage électrique mural présente des plaques de finition visibles bien en place. Je constate un équipement électrique apparent sans éclat marqué ni altération visible des parties apparentes.

Je constate un équipement de chauffage de type radiateur à ailettes en métal peint. J'observe un parement visuellement homogène sur l'appareil. Je relève l'absence de déformation apparente sur les surfaces visibles.

J'observe un ensemble évier et robinetterie avec parties visibles sans fissure nette, les jonctions périphériques n'étant que partiellement visibles. Je note un plan de travail à la surface globalement lisible, avec usures localisées autour des cuves. Je relève des écailllements localisés en surface du plan de travail, principalement au pourtour des cuves.

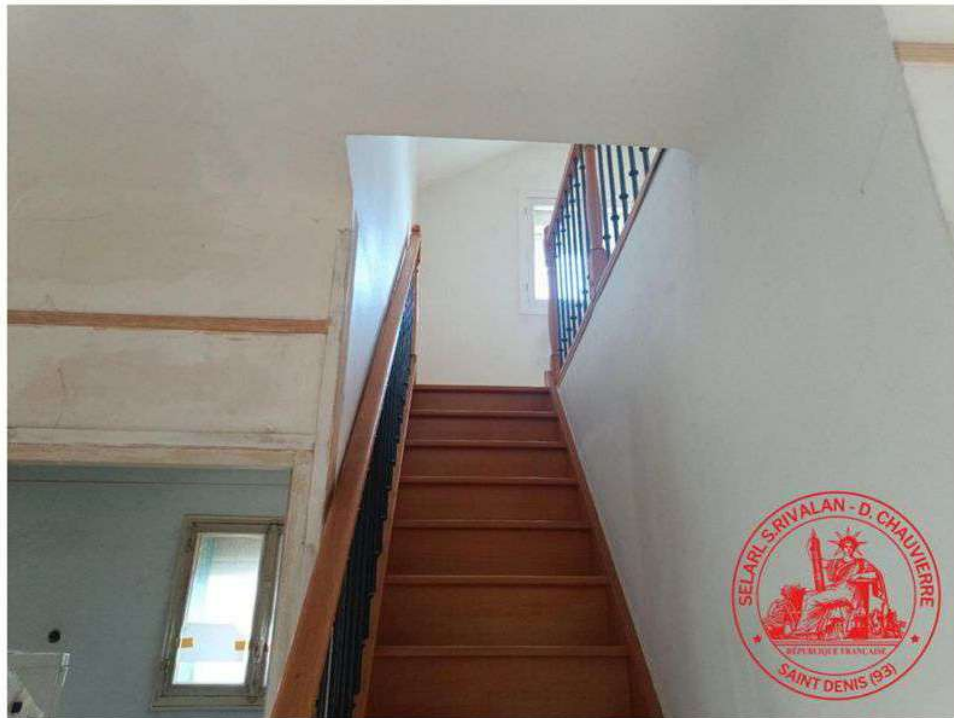
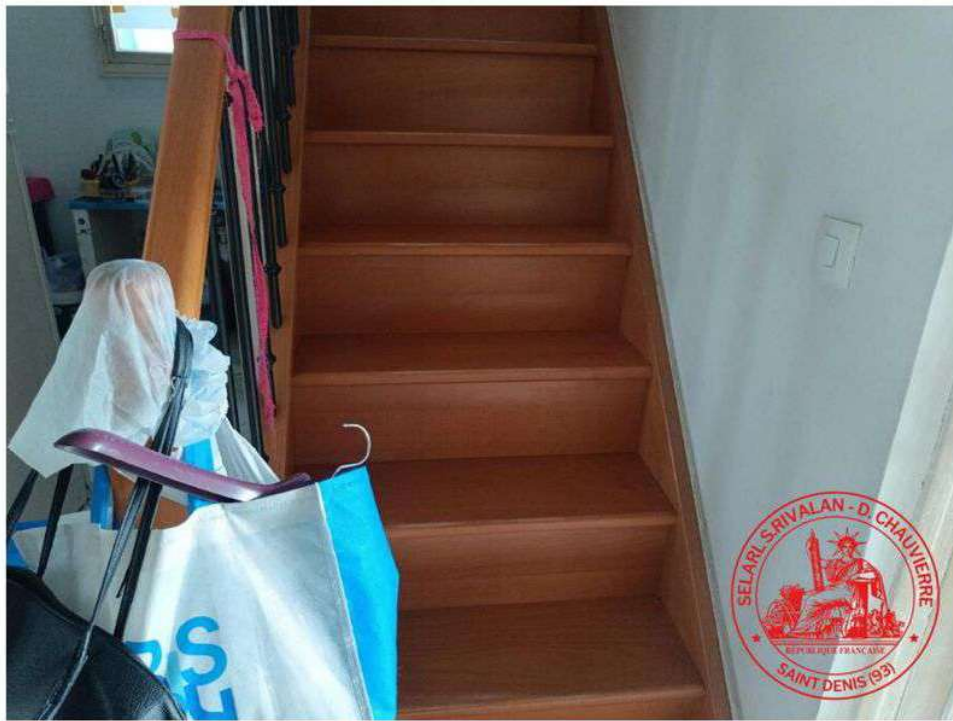
### Escalier

J'observe des marches et contremarches à l'aspect homogène, avec arêtes et nez de marche réguliers. Les jonctions périphériques apparaissent visuellement continues.

Je note que les surfaces murales présentent un aspect globalement homogène, avec des encadrements et liaisons réguliers. Des variations de teinte localisées sont visibles par endroits.

Je relève que le plafond apparaît visuellement homogène, avec des liaisons hautes régulières. La surface observée présente une teinte uniforme.

Je remarque la fenêtre dont le cadre et les parecloses sont alignés, avec des jeux visuels réguliers. Les joints apparents se présentent homogènes sur les zones visibles.

Il est observé que l'appareillage électrique apparent présente des plaques de finition bien en place. Les parties apparentes observées sont d'aspect propre, sans altération visible.

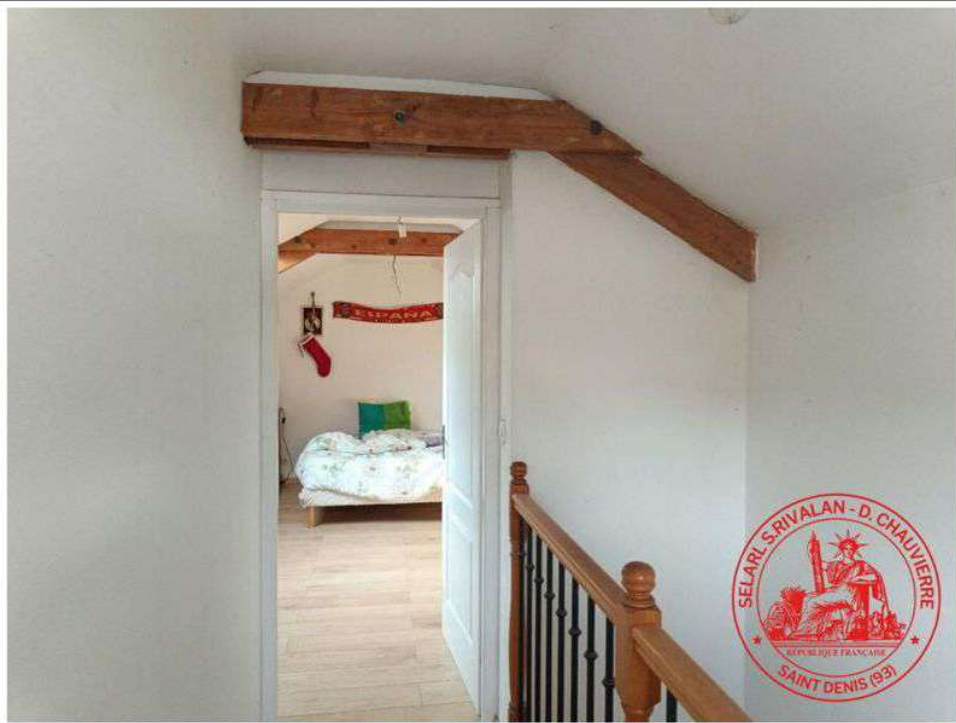
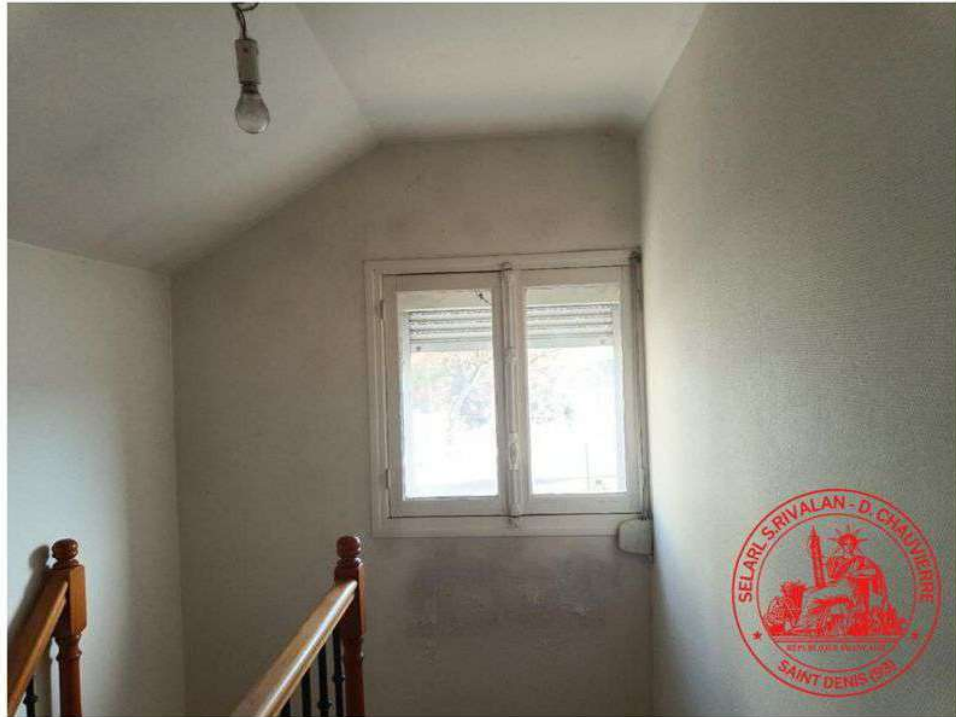
### **Palier étage**

J'observe un sol de teinte claire, visuellement homogène sur la zone observée. L'alignement des lames apparaît régulier et le revêtement ne présente pas d'éclats marqués visibles. Les jonctions visibles se présentent propres et continues.

Je note des surfaces murales claires d'aspect globalement homogène, sans fissures marquées visibles et avec une planéité visuelle régulière. Les liaisons avec les encadrements apparaissent en grande partie continues, avec des irrégularités localisées autour d'un encadrement. Je relève au droit d'un encadrement un décollement localisé du mur, se traduisant par une zone d'écaillage et de pelage à l'aspect irrégulier et friable. Des traces diffuses sont perceptibles par endroits.

Je relève un plafond de teinte claire et d'aspect homogène, sans fissures marquées ni auréoles visibles. Les liaisons hautes avec les murs apparaissent régulières. Je remarque des poutres apparentes sans altération visuelle marquée. Une douille apparente au plafond ne présente pas d'altération visible.

Je remarque une porte présentant un vantail et une huisserie visuellement alignés. Les faces de la porte apparaissent propres, avec des jeux apparents réguliers entre la porte et son bâti. Aucun éclat marqué n'est relevé sur les surfaces visibles. Les jonctions visibles au droit de l'encadrement se présentent sans irrégularité apparente.

Il est observé que la fenêtre présente des cadres rectilignes et des parecloses alignées. Les jeux visuels apparaissent réguliers. Les joints apparents sont continus sur les zones visibles.
