**PROCES VERBAL DESCRIPTIF**

**L'AN DEUX-MILLE-VINGT-SIX ET LE QUINZE AVRIL**

9 avenue Jules Ferry les biens consistant en :

un pavillon à usage d'habitation élevé sur sous-sol avec garage et caves, un rez-de-chaussée divisé en entrée, cuisine, séjour, deux chambres, WC, salle d'eau jardin,

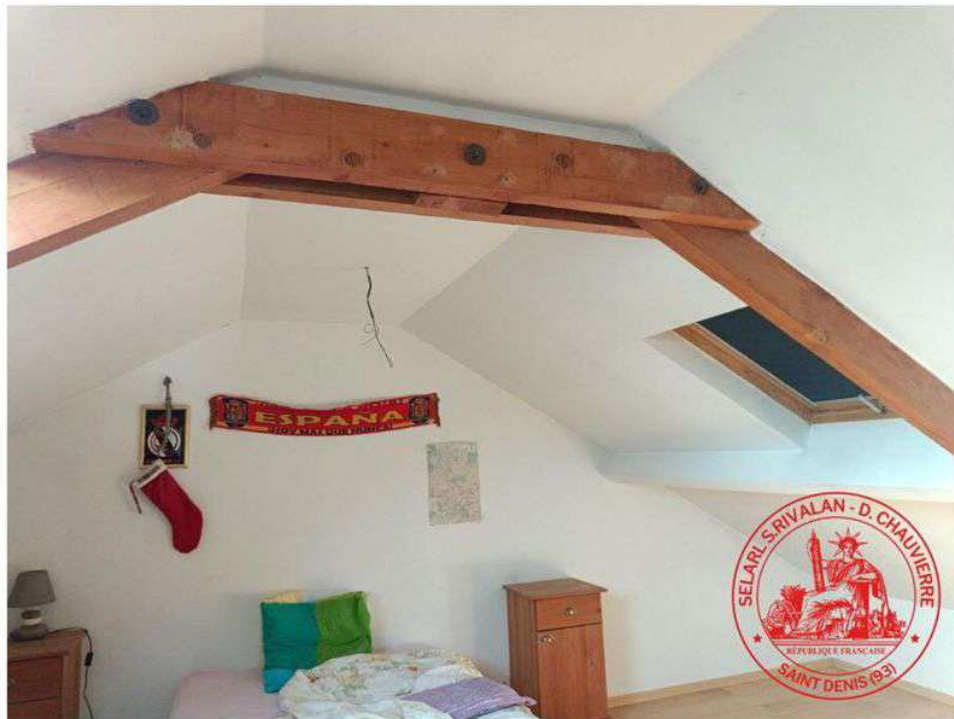
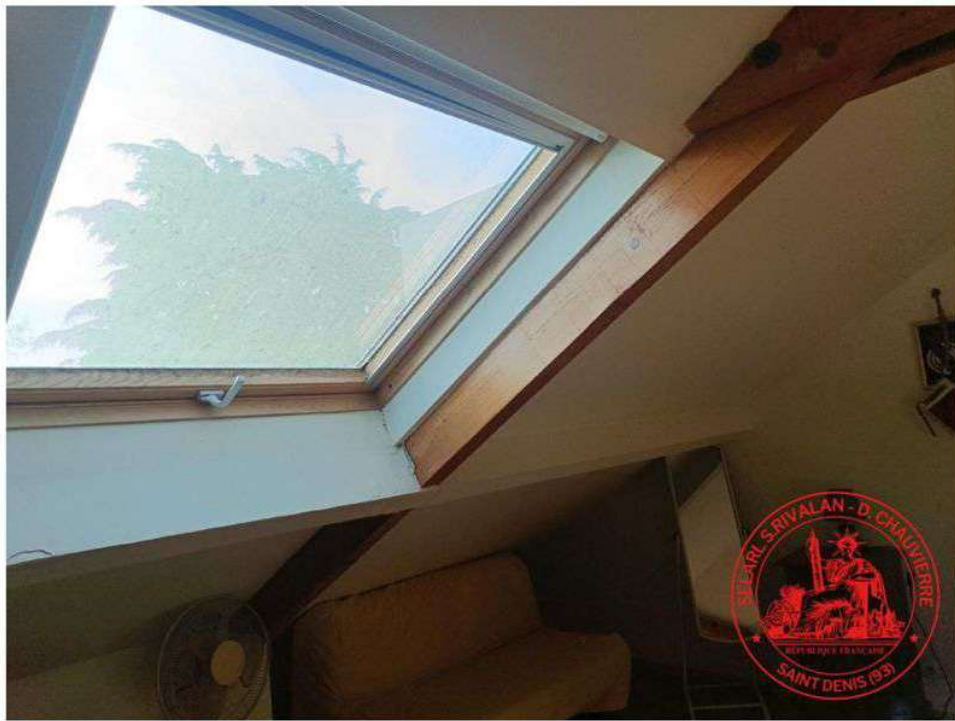
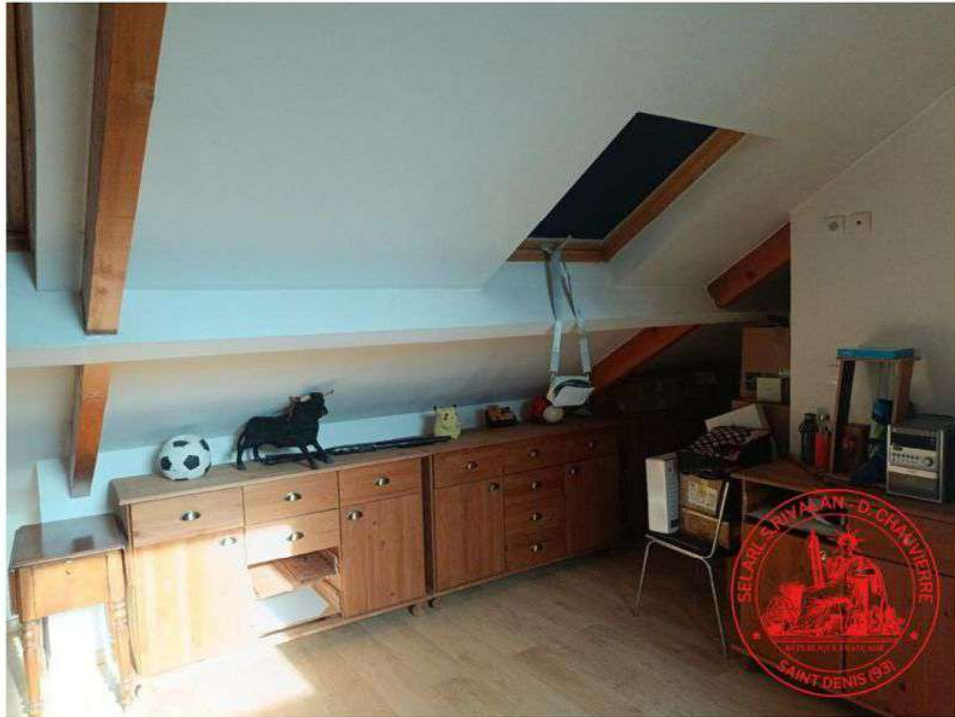
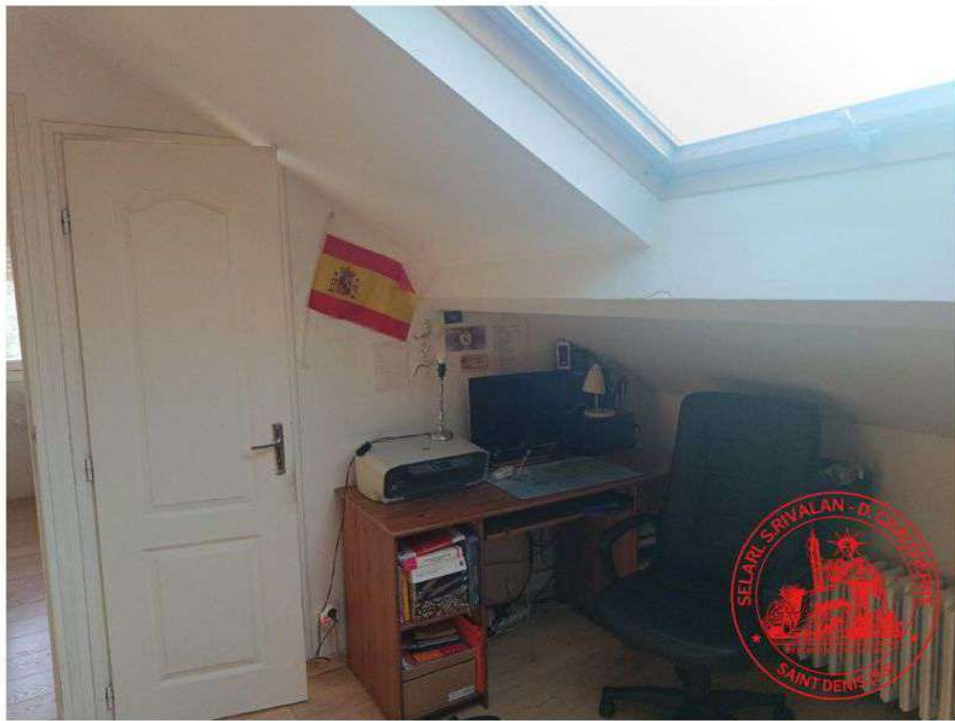
### **Chambre étage**

J'observe un sol en parquet présentant un aspect visuellement homogène, avec lames alignées. Je note des jonctions sol/plinthes régulières et l'absence d'éclats marqués, la planéité apparaissant sans défaut manifeste.

Je relève des murs d'aspect homogène avec une continuité apparente du revêtement. Je remarque des liaisons plinthes/murs et encadrements régulières, sans fissure marquée apparente.

Je constate un plafond d'aspect homogène, y compris sous rampant, sans auréoles apparentes. Je note des liaisons hautes régulières et aucune déformation manifeste.

Je remarque la porte présentant des parements et un encadrement visuellement alignés, avec des jeux réguliers entre la porte et son bâti. Je relève l'absence d'éclats marqués sur les parties visibles et des raccords continus au droit du seuil.

Je note des fenêtres présentant un alignement visuel régulier des cadres et des vitrages. J'observe des joints périphériques apparents sans rupture visible et des appuis intérieurs d'aspect régulier.

J'observe un appareillage électrique mural d'aspect propre, avec des plaques de finition bien en place. Je relève des parties apparentes intactes, sans choc ni fente visibles.

Je relève un radiateur apparent à surface extérieure homogène, sans choc visible. Je note des interfaces murales régulières et aucune déformation manifeste du carter.

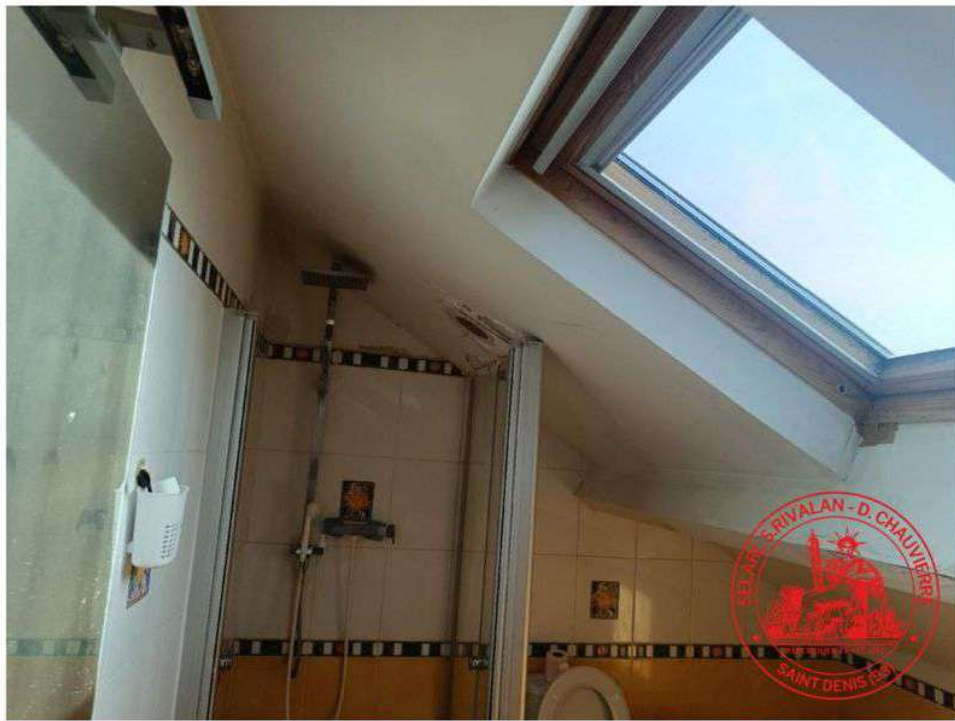
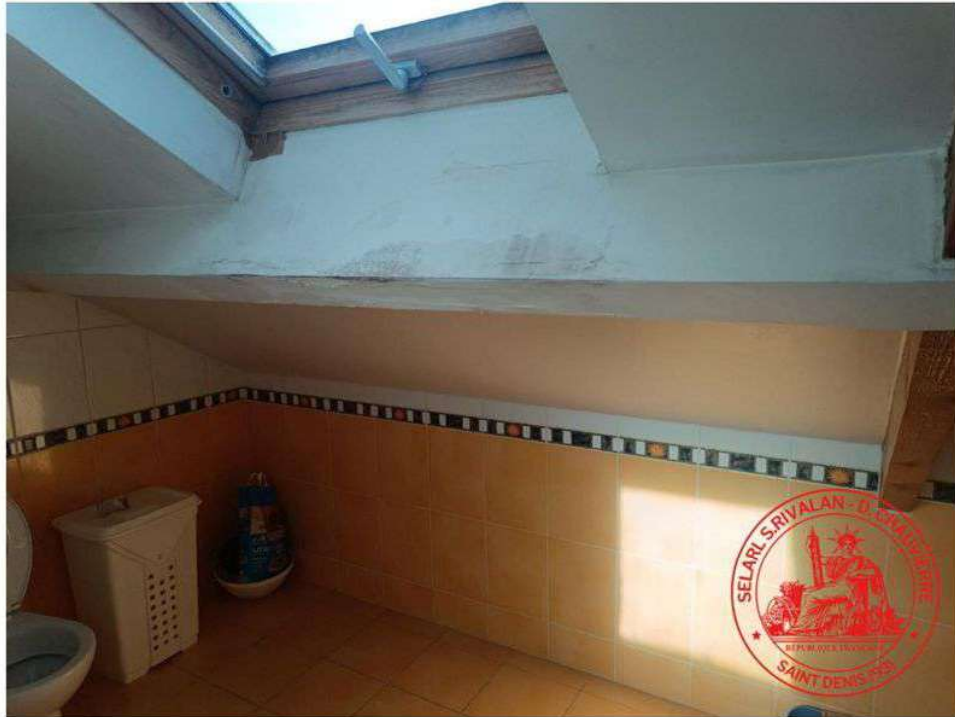
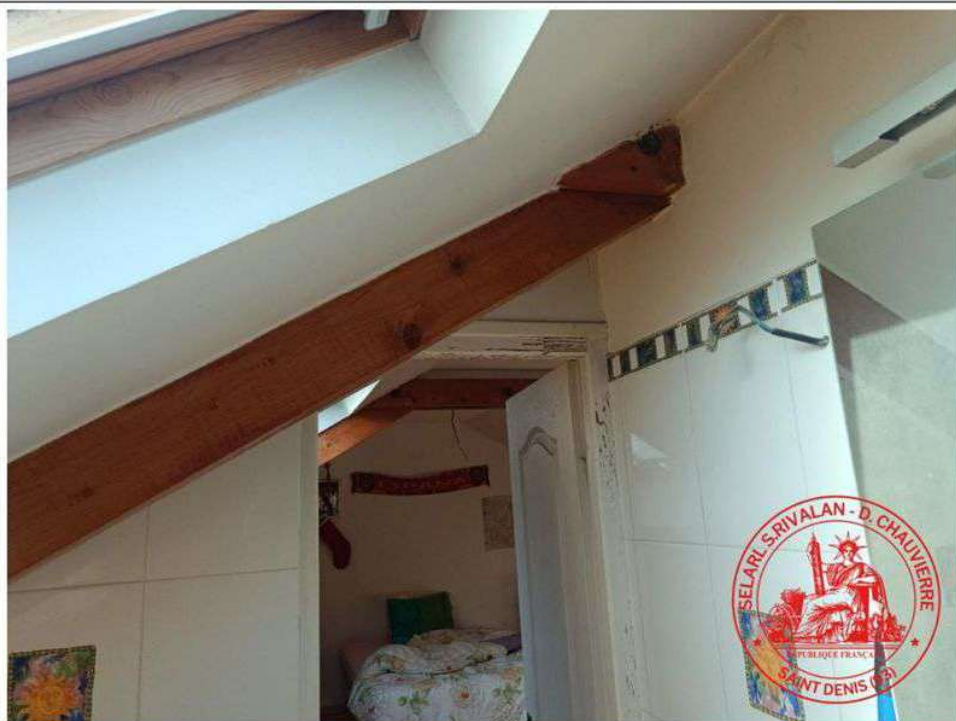
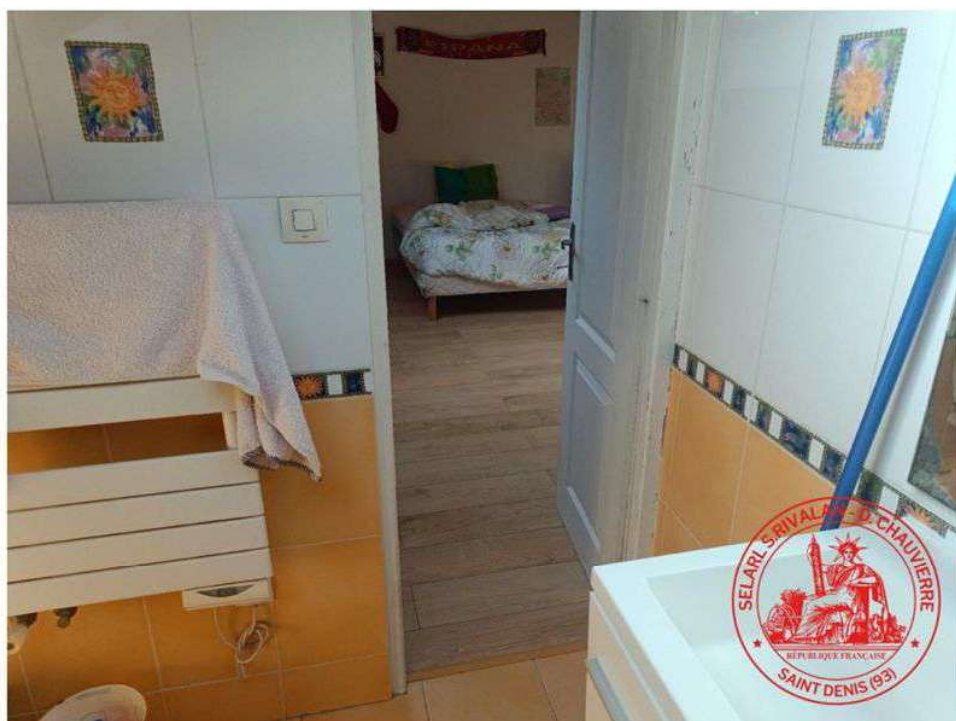
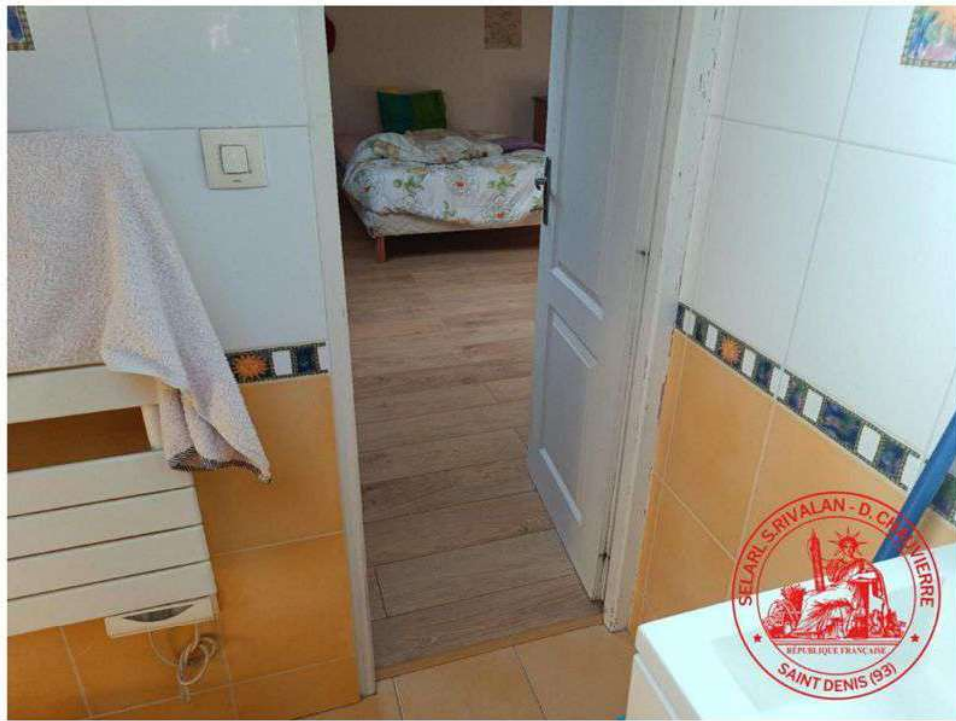
### **Salle de bain attenante**

J'observe un sol en carrelage présentant une teinte uniforme et une surface homogène. Les joints apparaissent réguliers et alignés. La jonction au droit du seuil est continue. Aucune ébréchure ou éclat marqué n'est visible sur les zones observées.

Je note des surfaces murales habillées de carrelage mural, d'aspect régulier et homogène. Le bandeau décoratif apparaît continu. Les joints visibles, notamment autour de la zone douche, sont continus, sans fente marquée ni impact relevé sur le revêtement observé.

Je relève un plafond peint au niveau des rampants et retombées, d'aspect globalement homogène sur les parties visibles. Le revêtement se présente sans rupture apparente hors zones signalées. Des décolorations et auréoles localisées sont visibles au droit de la jonction avec le châssis de la fenêtre, avec des traces et un écaillage sous rampant.

Je remarque une porte intérieure à parements alignés, avec des jeux visuels réguliers et un encadrement homogène. La porte et son huisserie en bois peint présentent un aspect globalement rectiligne. Des éclats de peinture, écaillages et rayures localisés sont visibles sur l'encadrement, notamment en partie haute au-dessus de l'ouvrant.

Il est observé que la fenêtre présente un châssis en bois verni et un vitrage visibles. Les parecloses et les joints apparents sont homogènes, sans défaut visible relevé.

Je constate un appareillage électrique apparent d'aspect propre, avec des plaques de finition bien en place sur les éléments visibles. Les parties apparentes observées ne présentent pas de choc ni de fente visibles. Je relève par ailleurs une sortie de câble au droit du mur, avec un conducteur gainé apparent sans capot ni boîtier de finition.

Je note un radiateur sèche-serviettes en métal peint dont les barreaux apparaissent réguliers. La surface laquée visible est homogène, sans choc apparent.

Je relève la présence d'une vasque, de parois de douche et d'une robinetterie dont les surfaces visibles apparaissent propres. Les jonctions et joints périphériques observés se présentent réguliers et continus. Le WC est visible, sans impact marqué sur les surfaces observées.

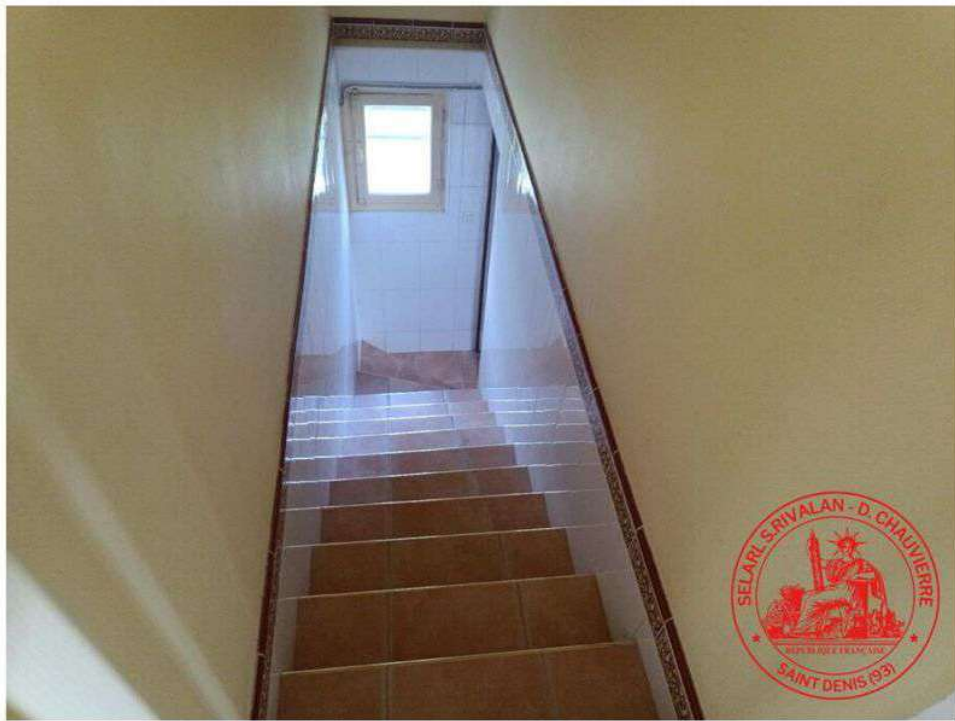
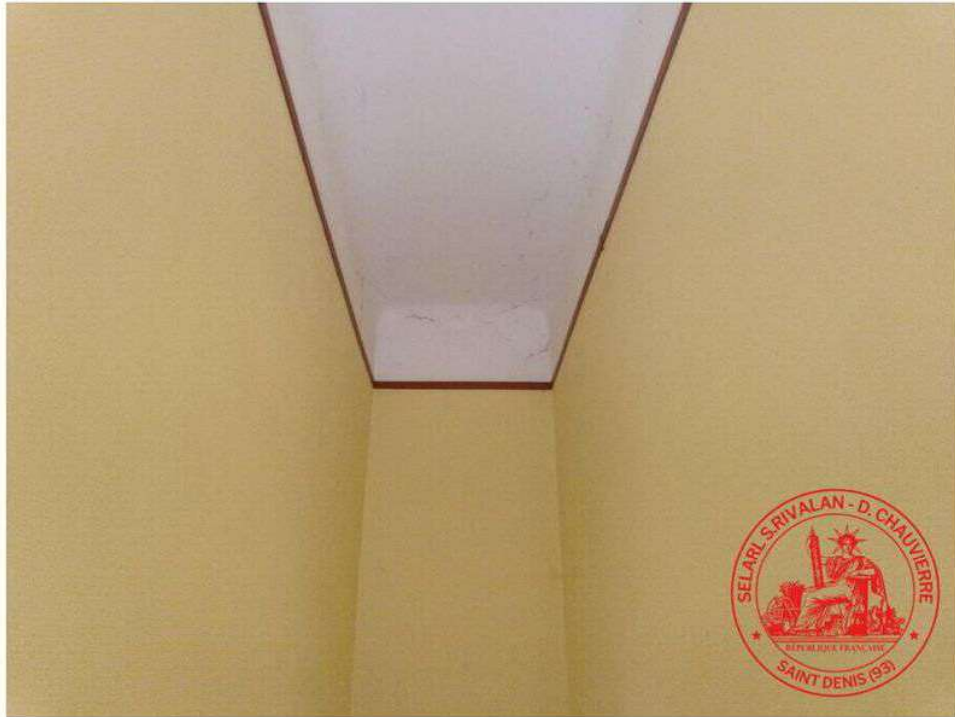
### **Sous-sol**

Je constate un accès au sous-sol par l'entrée. Le sol de l'escalier est en carrelage. J'observe un alignement visuel régulier des nez de marche avec des joints apparents continus. Je ne relève pas d'éclat visible sur les surfaces principales.

Je note des surfaces murales d'aspect homogène et de teinte uniforme. Je relève des jonctions nettes au droit des angles. Je ne remarque pas de désordre marqué sur les portions visibles.

Je relève un plafond de surface claire présentant une continuité apparente. Je note des liaisons périphériques régulières. Je constate la présence de microfissures fines visibles sur une zone centrale, aux tracés irréguliers et discontinus.

Je remarque que la fenêtre présente un cadre et des parecloses alignés. Je note des joints apparents homogènes. Je ne constate pas d'impact visible sur le vitrage.

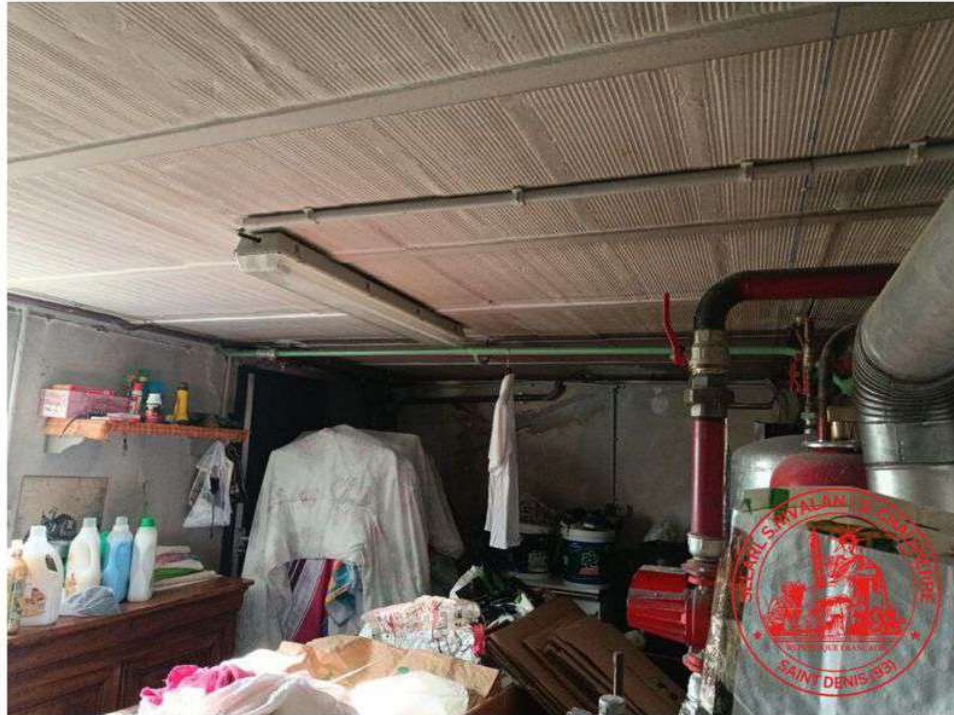
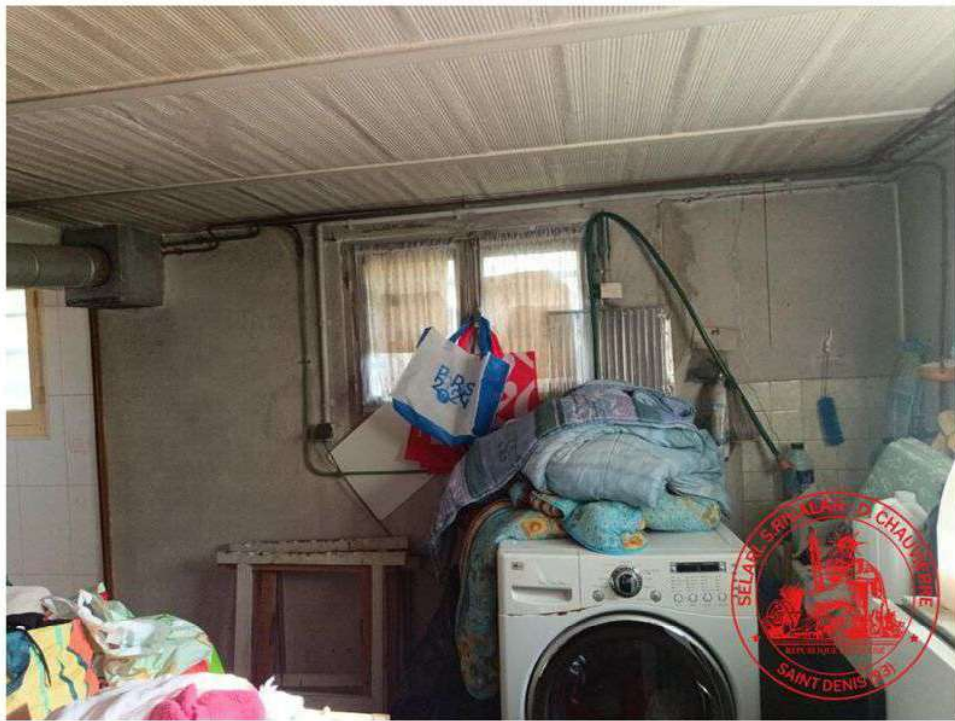
### **Buanderie**

J'observe le sol dont la portion visible ne présente pas de défaut apparent. La surface visible se présente d'aspect régulier. Certaines zones de sol restent non accessibles visuellement.

Je note que les murs présentent une teinte hétérogène avec un revêtement continu par endroits. Les liaisons et encadrements sont visibles. Les surfaces murales montrent des traces et des raccords visibles. Des conduites sont apparentes sur les murs. Une partie des surfaces murales demeure masquée, limitant la visibilité de certaines zones.

Je remarque une fenêtre dont le cadre est visible. Les parecloses de fenêtre et les joints périphériques sont apparents sur les zones observées. Ces éléments présentent un aspect homogène sur les parties visibles.

Il est observé que l'équipement de chauffage, à enveloppe métallique, présente son corps et ses tuyauteries apparents. Les surfaces métalliques visibles ne montrent pas de choc marqué. Les interfaces visuelles apparaissent homogènes.

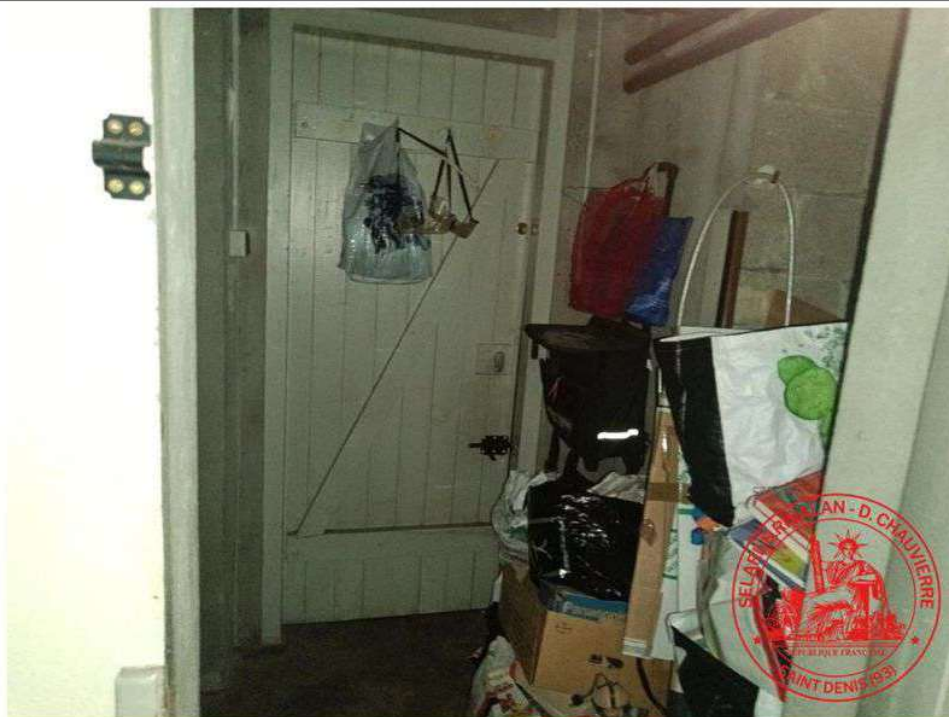
### **2eme pièce sous-sol**

J'observe un sol en béton présentant un aspect visuellement homogène, avec une surface continue et une teinte uniforme. Il ne présente pas de fissures marquées ni de soulèvements visibles. Le sol apparaît sans déformation manifeste ni rupture de niveau apparente. Certaines zones de sol restent non accessibles visuellement.

Je note des murs en parpaing apparent présentant un aspect homogène et une teinte uniforme. Les surfaces murales se présentent avec une continuité visible, sans rupture marquée. Aucune fissure marquée ni tache prononcée n'est relevée sur les zones visibles.

Je relève une porte en bois d'aspect visuellement homogène, avec des jeux apparents réguliers entre la porte et son bâti. L'encadrement de porte apparaît homogène et rectiligne. Aucun éclat ni fente marquée n'est visible sur les faces de la porte. La porte ne laisse pas apparaître de désaffleurement manifeste entre le vantail et l'hubrisserie.

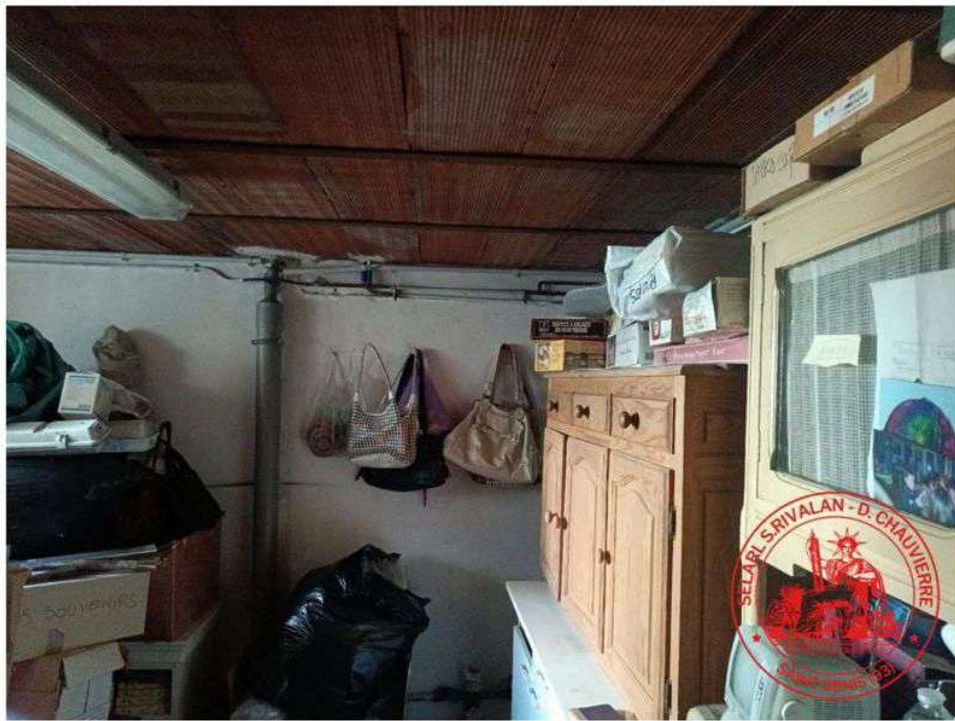
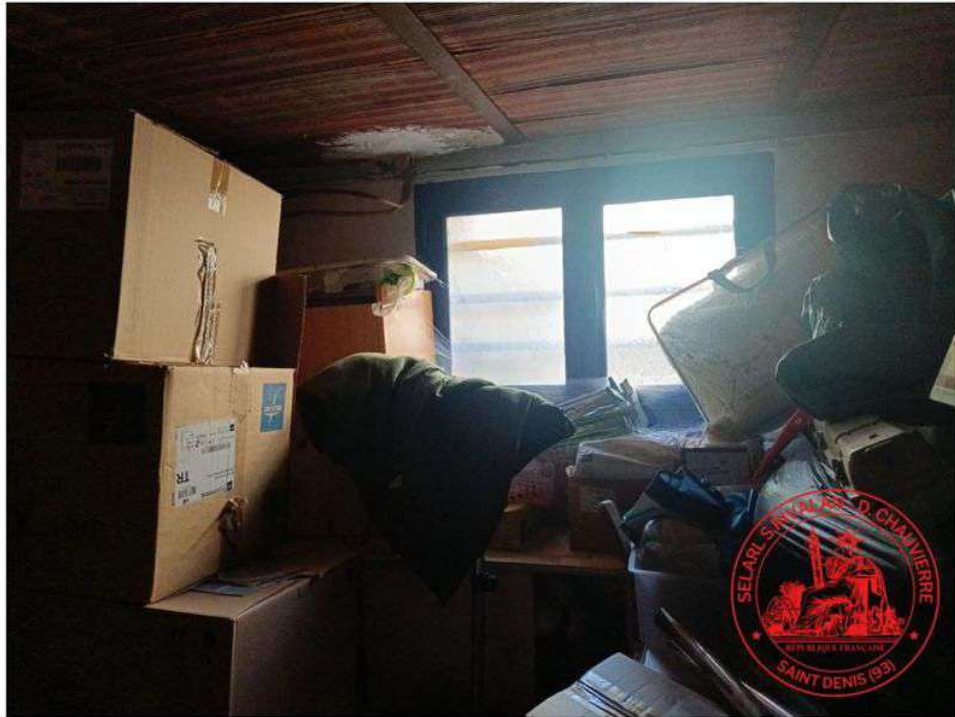
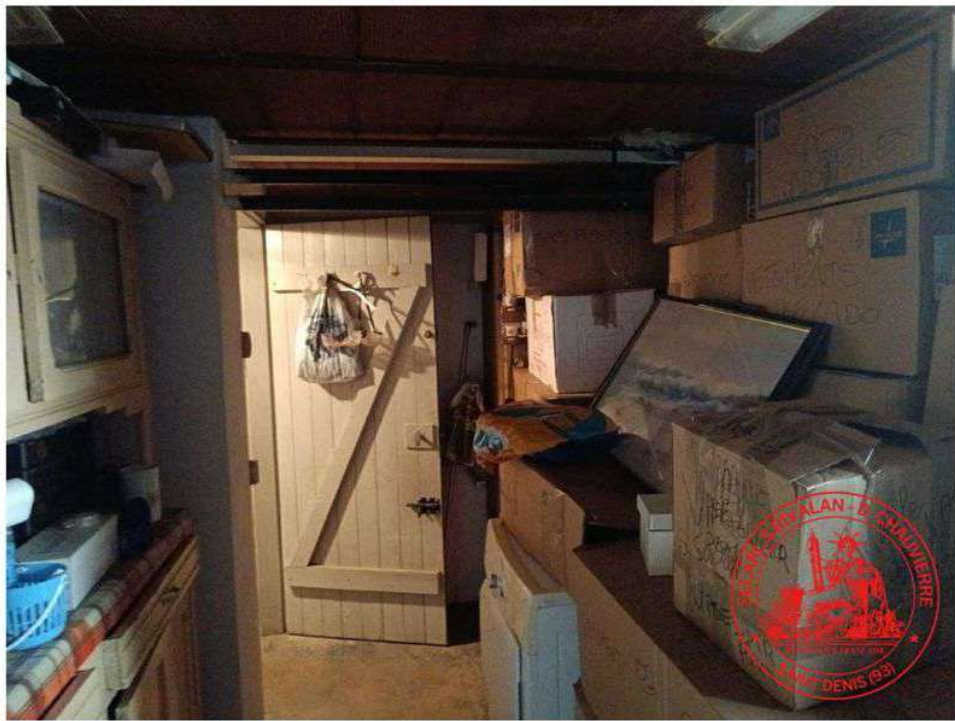
### **3eme pièce sous-sol**

J'observe un sol d'aspect globalement continu, avec une teinte uniforme. Le revêtement ne présente pas de fissures marquées, de tuilage ni de désaffleurements visibles. La planéité apparaît régulière, sans déformation manifeste.

Je note que les murs présentent, sur les parties visibles, un revêtement continu et un aspect homogène. Les angles et liaisons apparentes se présentent de manière régulière. Aucune fissure marquée ni tache apparente n'est relevée sur les zones dégagées. Une partie significative des surfaces murales reste non accessible visuellement.

Je relève un plafond à panneaux réguliers dont les joints apparents sont continus. Aucune fissure marquée ni déformation manifeste n'est observée. Des luminaires linéaires sont présents et apparaissent fixés sans désaffleurement visible.

Je remarque une porte et son encadrement d'aspect aligné, avec des jeux visuels réguliers entre le vantail et l'hubriserie. Les joints et assemblages visibles se présentent de manière homogène. Aucune trace d'éclat marquée ni d'oxydation apparente n'est relevée sur les parties visibles.

Il est observé que la fenêtre présente des cadres alignés avec des jeux visuels réguliers. Les joints apparents se lisent de manière homogène sur la zone accessible. Aucun défaut d'aspect marqué n'est relevé sur les éléments observés. Seule une partie de la menuiserie est accessible visuellement lors du présent constat.

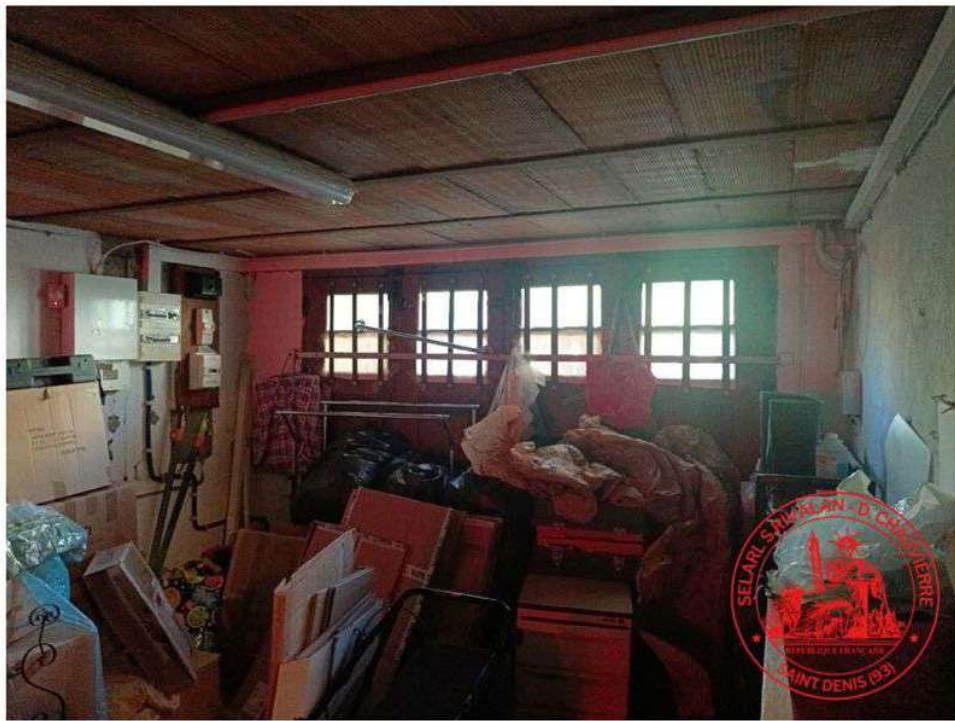
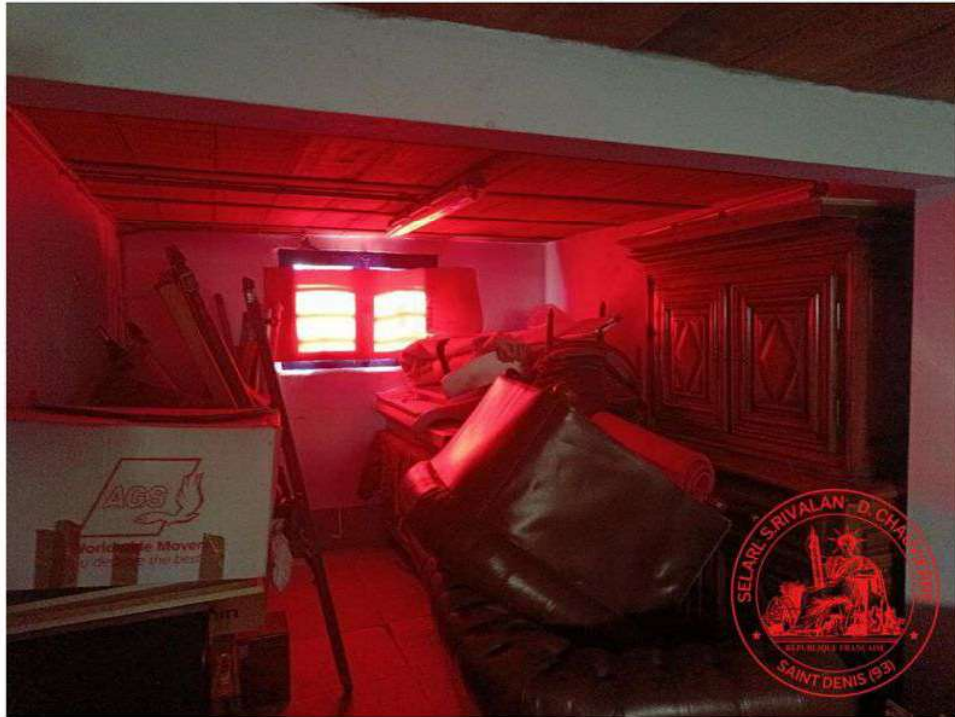
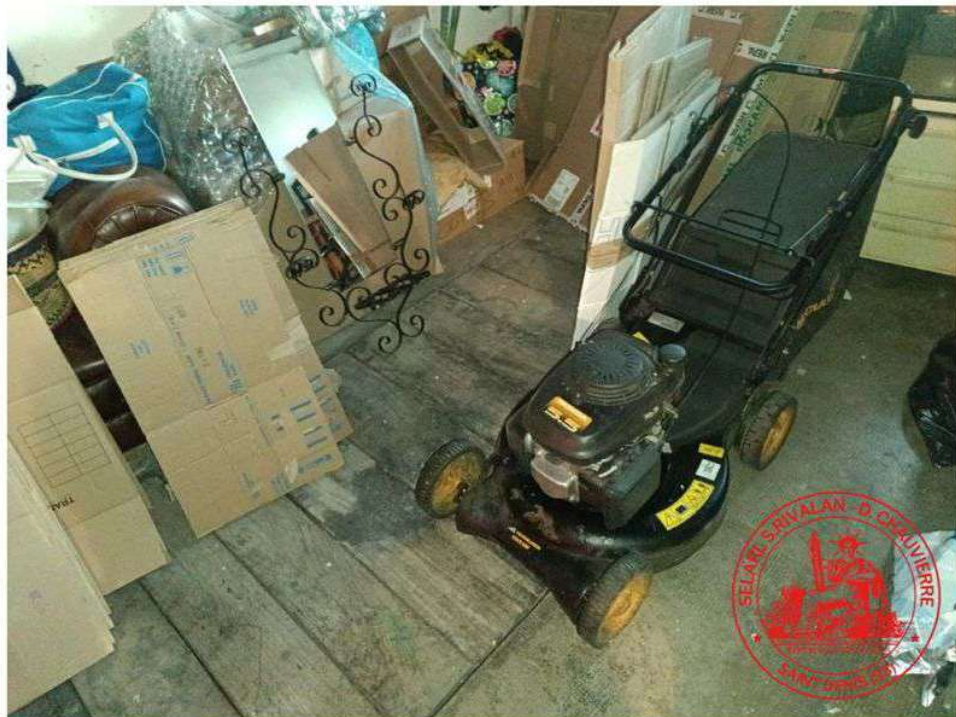
### Garage

J'observe un plancher en bois apparent. Une jonction visible entre revêtements est présente. Je relève une usure de surface diffuse sur le plancher. Des portions de sol restent non accessibles visuellement, seuls des secteurs partiels étant visibles lors du présent constat.

Je note des murs présentant des surfaces visibles hétérogènes. Des appareillages et des gaines sont présents sur les murs. Je relève l'absence de fissure marquée sur les portions observées. Une partie significative des surfaces murales est masquée par des éléments fixes ou mobiliers, seuls des secteurs partiels étant visibles.

Je relève un plafond en lames de bois, avec un alignement régulier des lames sur les zones observées. Un luminaire linéaire est présent au plafond. Je remarque des variations de teinte par zones sur la sous-face. Aucune fissure marquée n'est observée sur les parties visibles.

Je remarque une fenêtre dont le cadre et les parecloses sont visibles. Les jeux visuels apparaissent réguliers sur les zones observées. Les cadres ne présentent pas de déformation manifeste sur ces parties.

Il est observé que l'appareillage électrique mural est visible, avec des éléments et conduits apparents. Les parties apparentes observées, notamment les plaques de finition et les façades visibles, ne présentent pas de déformation marquée sur les zones observées.

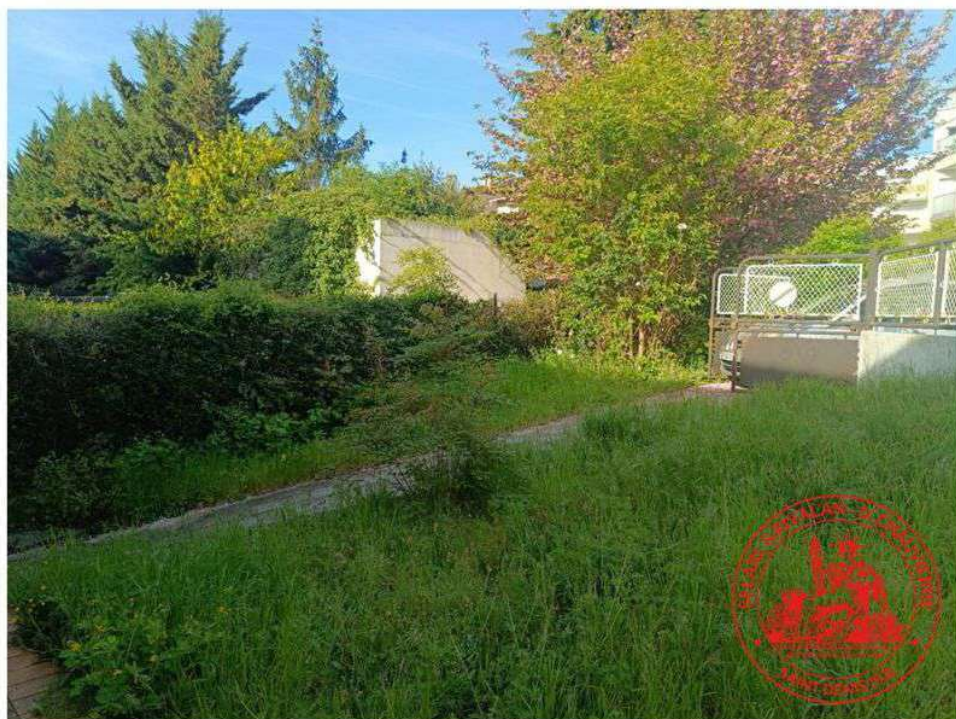
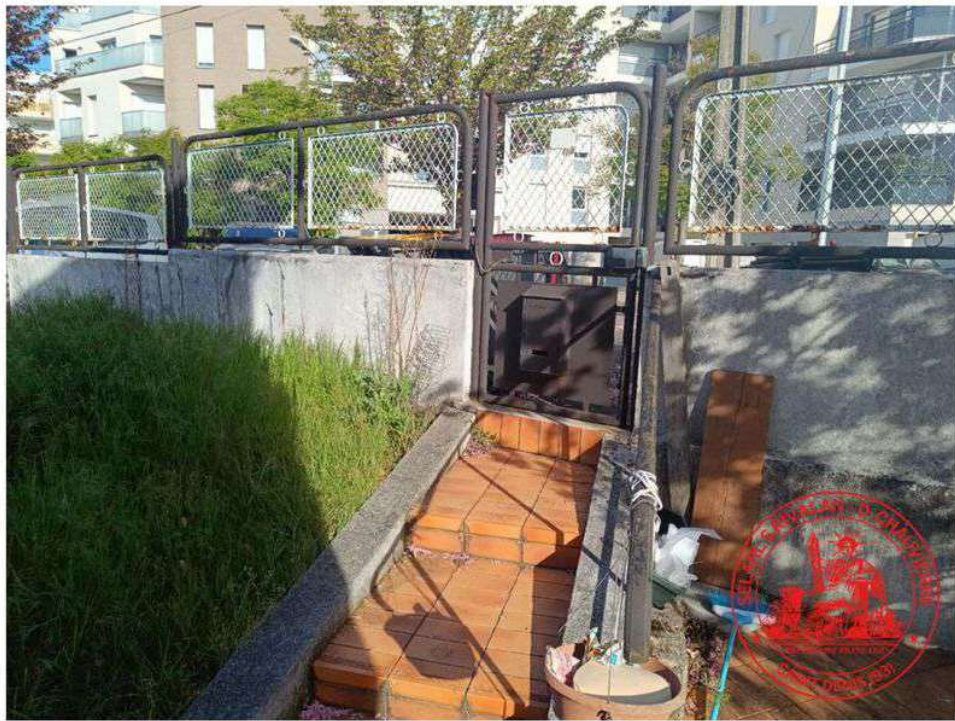
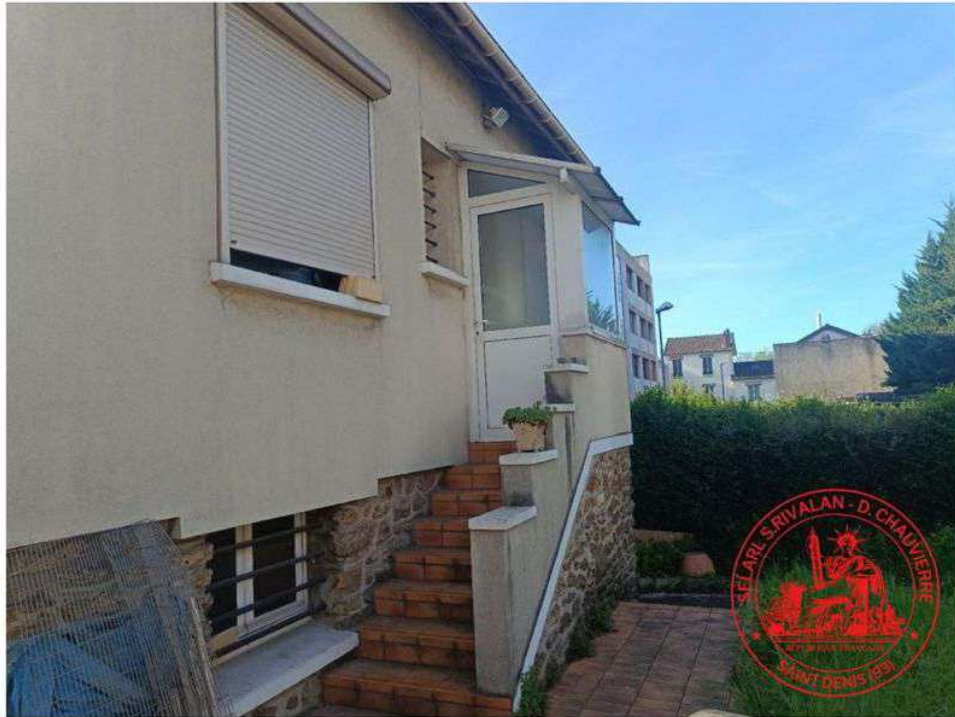
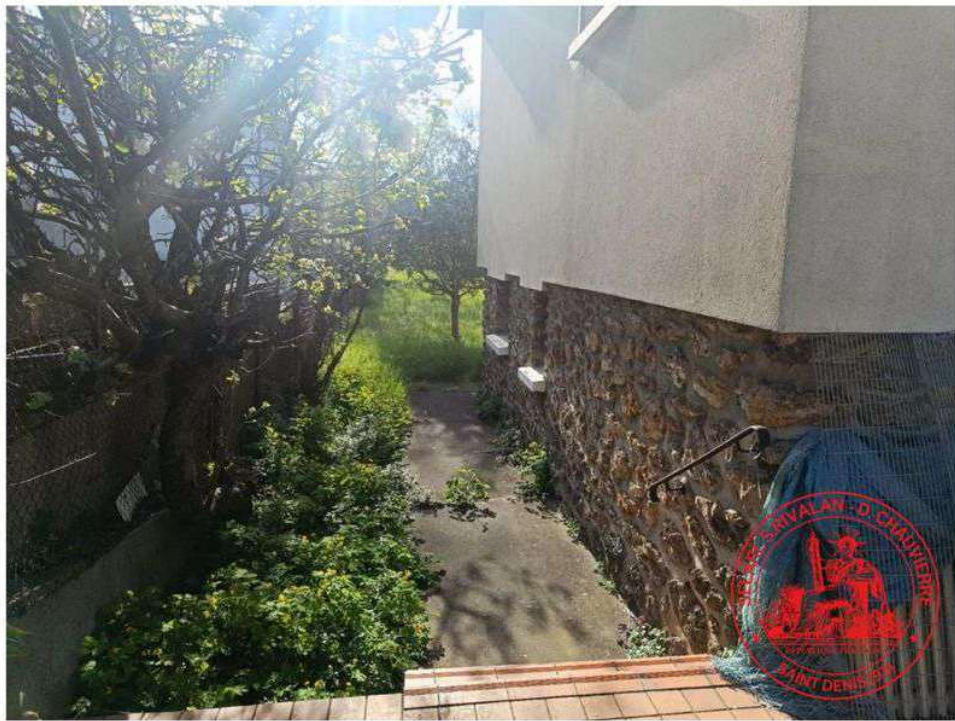
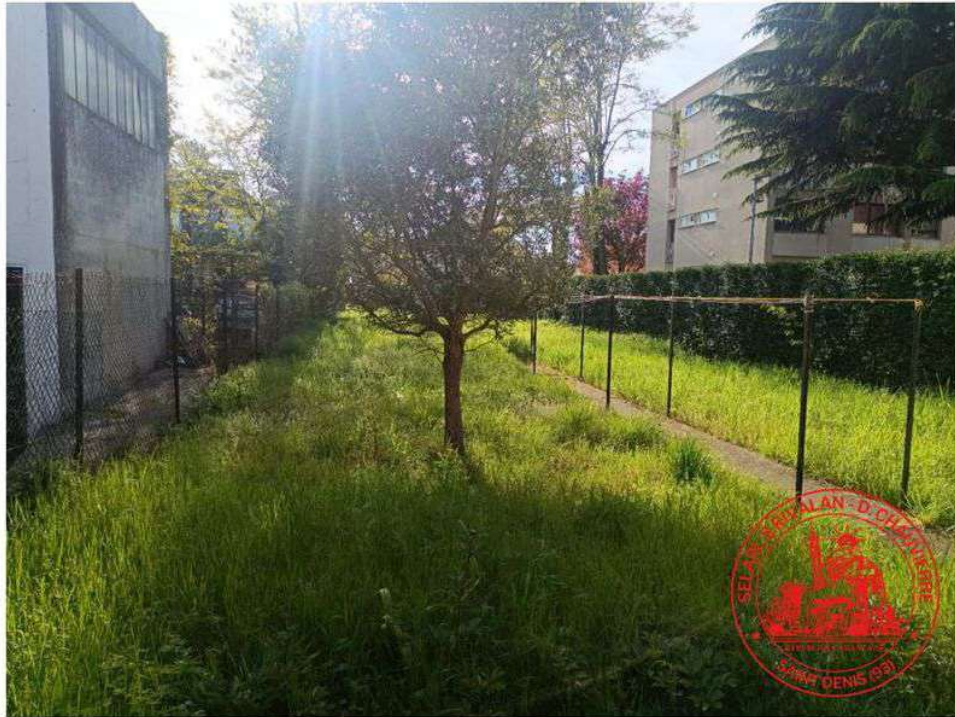
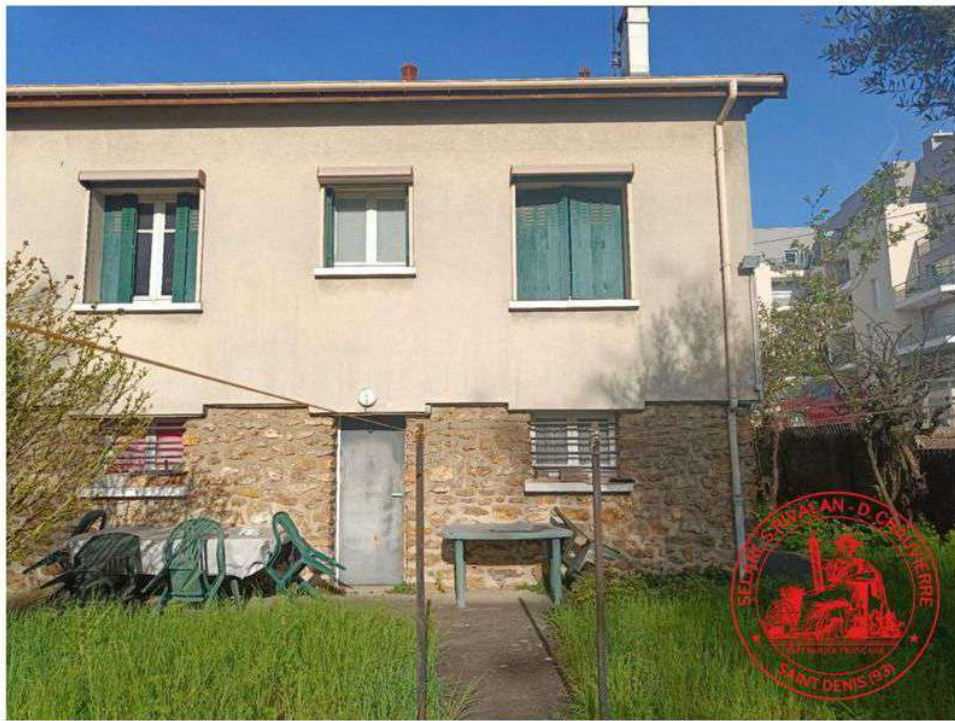
### Jardin

J'observe un jardin à dominante herbacée avec une végétation haute et dense, comprenant des arbres et des arbustes, ainsi qu'une haie vive continue en limite séparative. Je relève en périphérie une clôture composée d'un grillage et d'un muret en béton, ainsi qu'un portillon métallique en limite. Je note une allée piétonne en béton traversante et des zones carrelées avec emmarchement. Je remarque la présence de poteaux alignés destinés à un fil d'étendage.
