# PROCÈS-VERBAL DE CONSTAT

1, Avenue Victor Hugo

95400 VILLIERS LE BEL

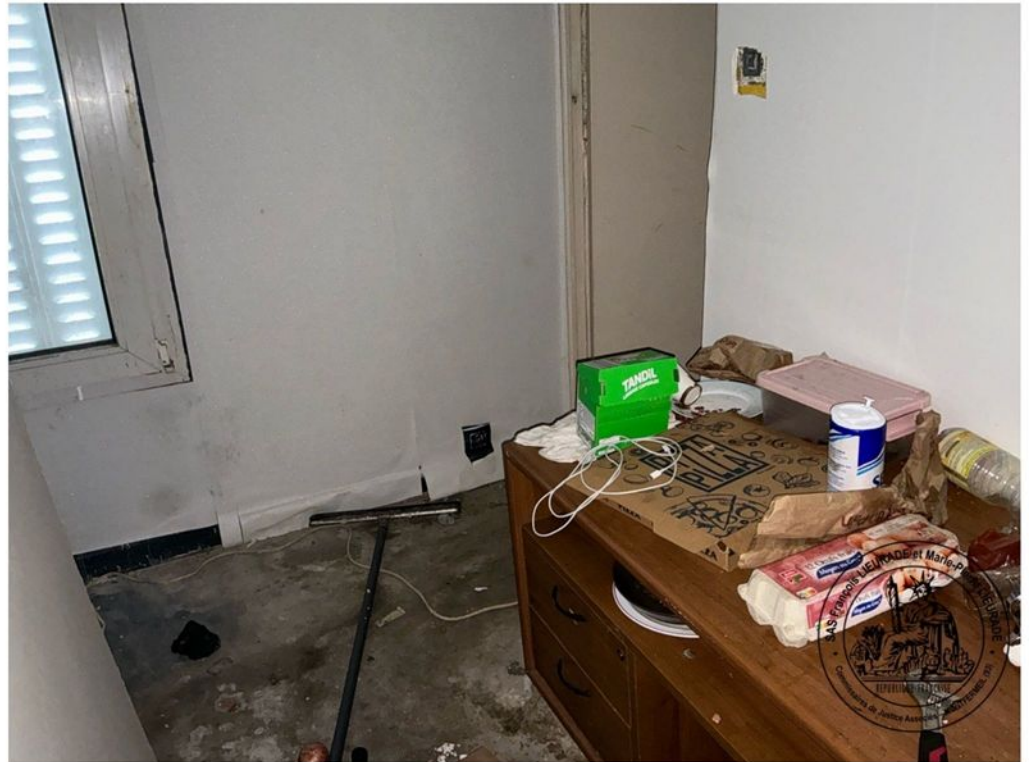
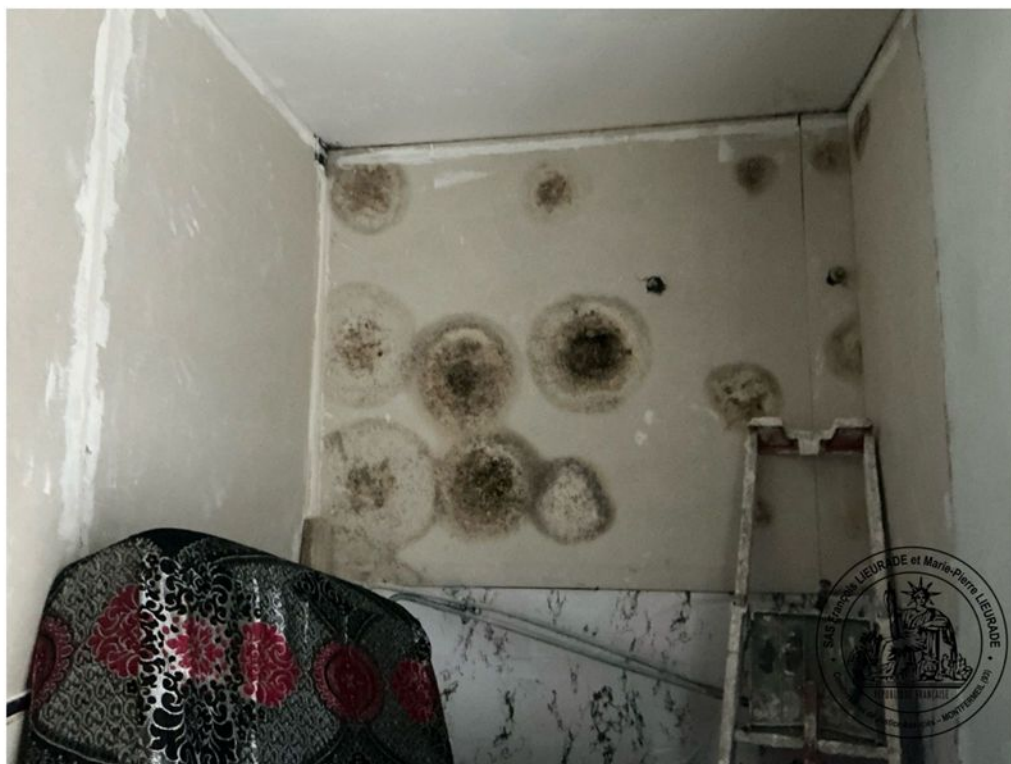
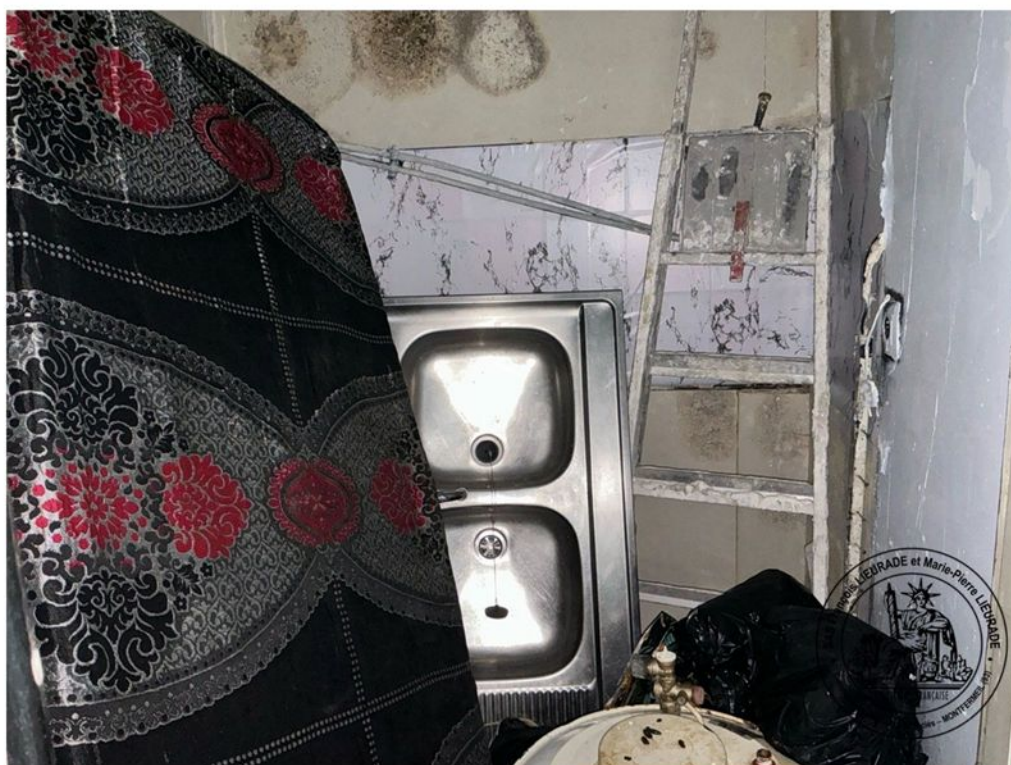
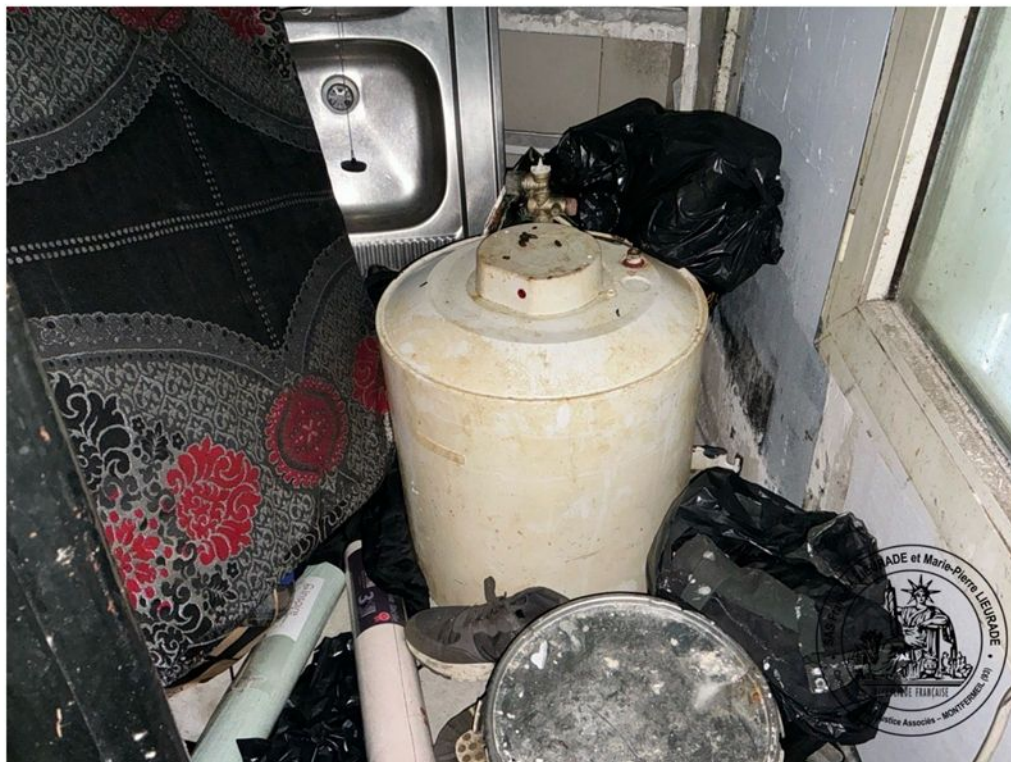
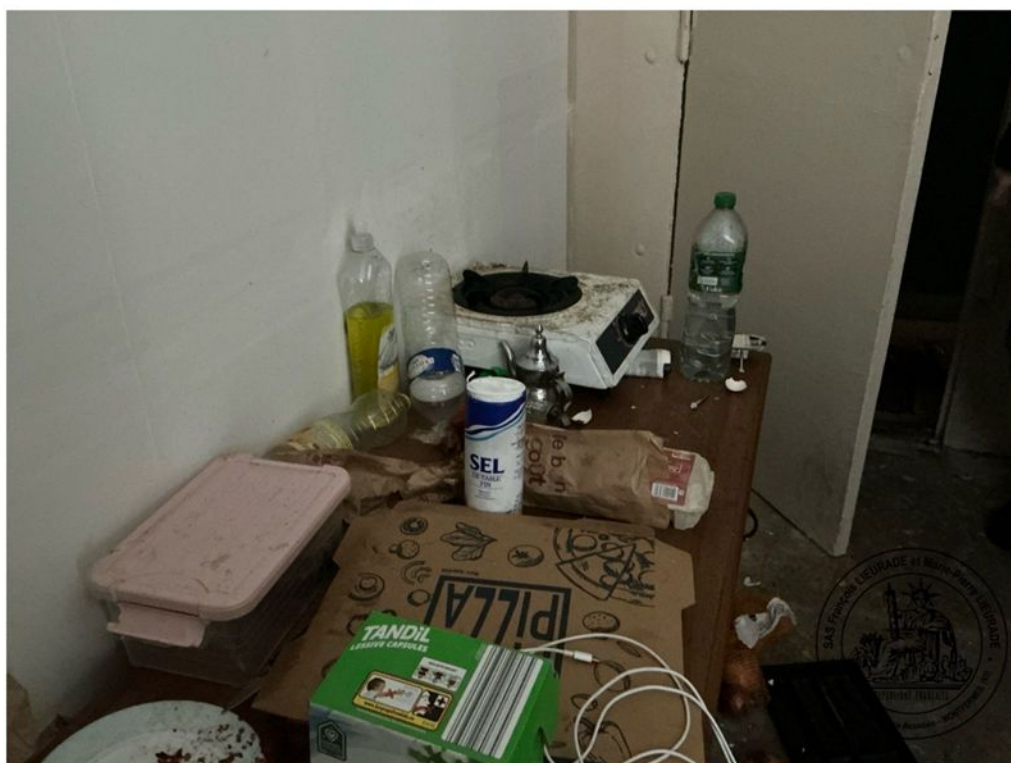
Le sol est à l'état brut. Les murs sont sales, en partie en placoplâtre présentant des moisissures, le tout en mauvais état.

Dans le coin cuisine, les équipements sont déposés : évier, ballon d'eau chaude.

L'alimentation en électricité est coupée : il n'a pas été possible de tester les équipements qui, de toute évidence, ne sont pas fonctionnels.

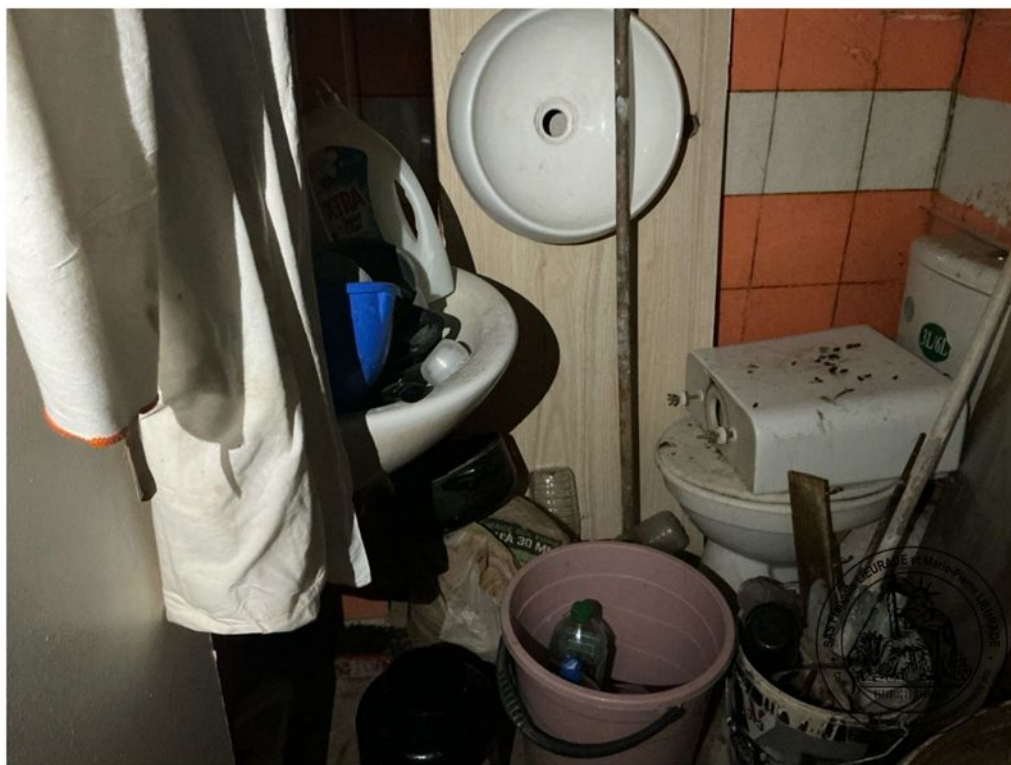
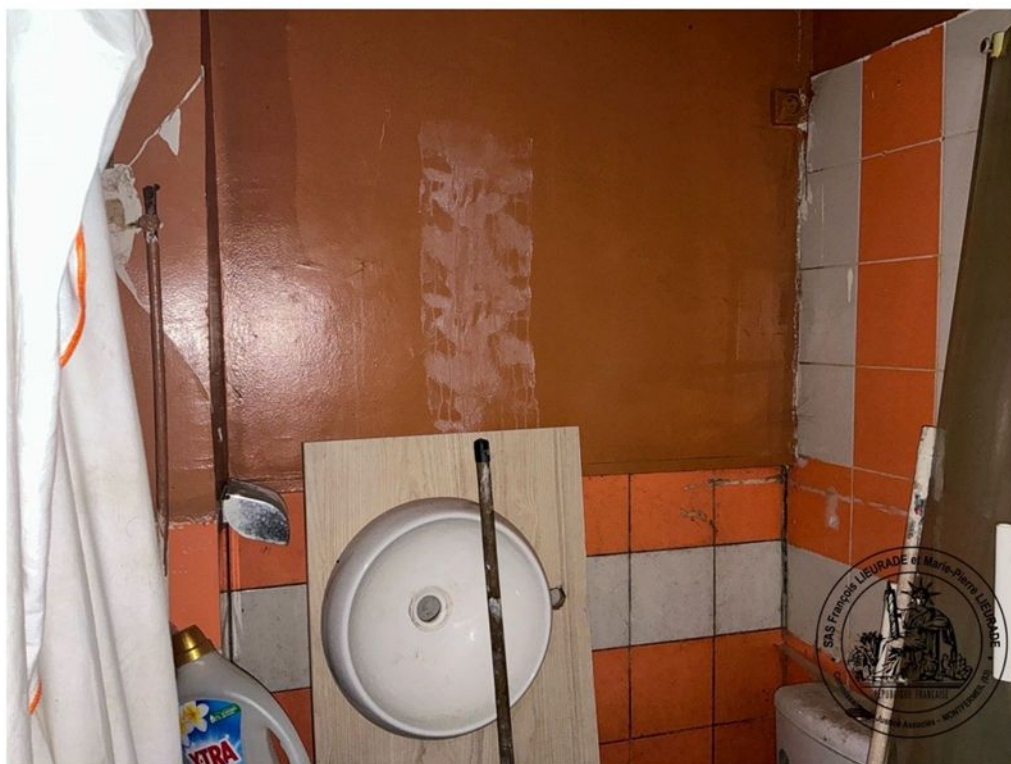
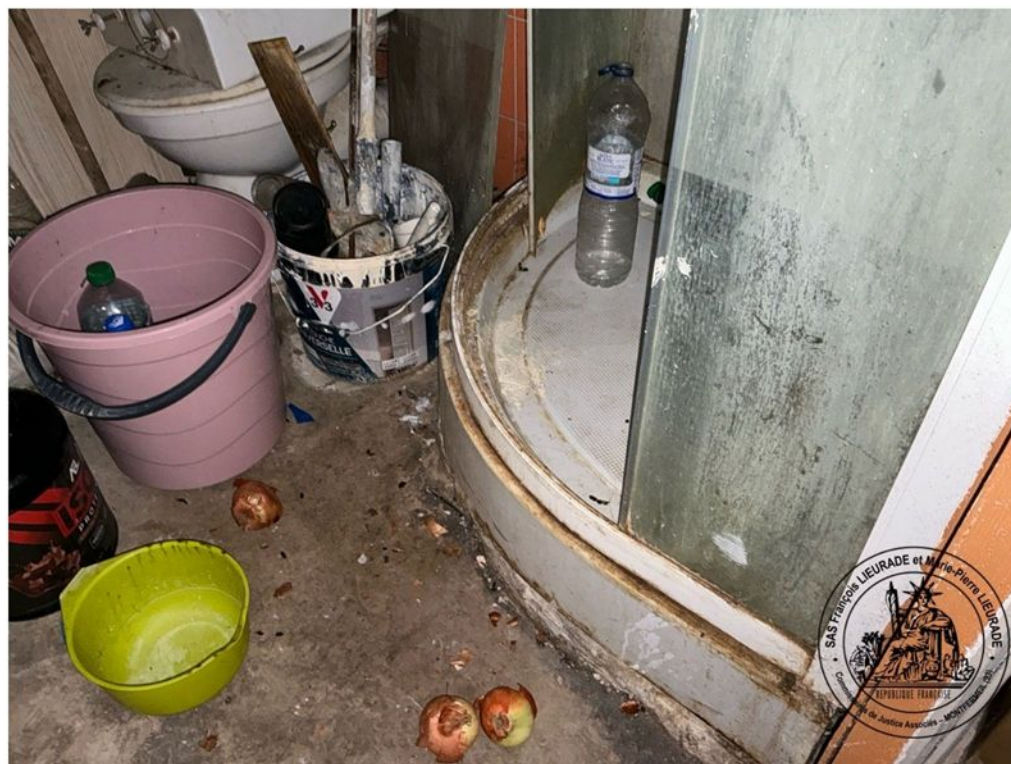
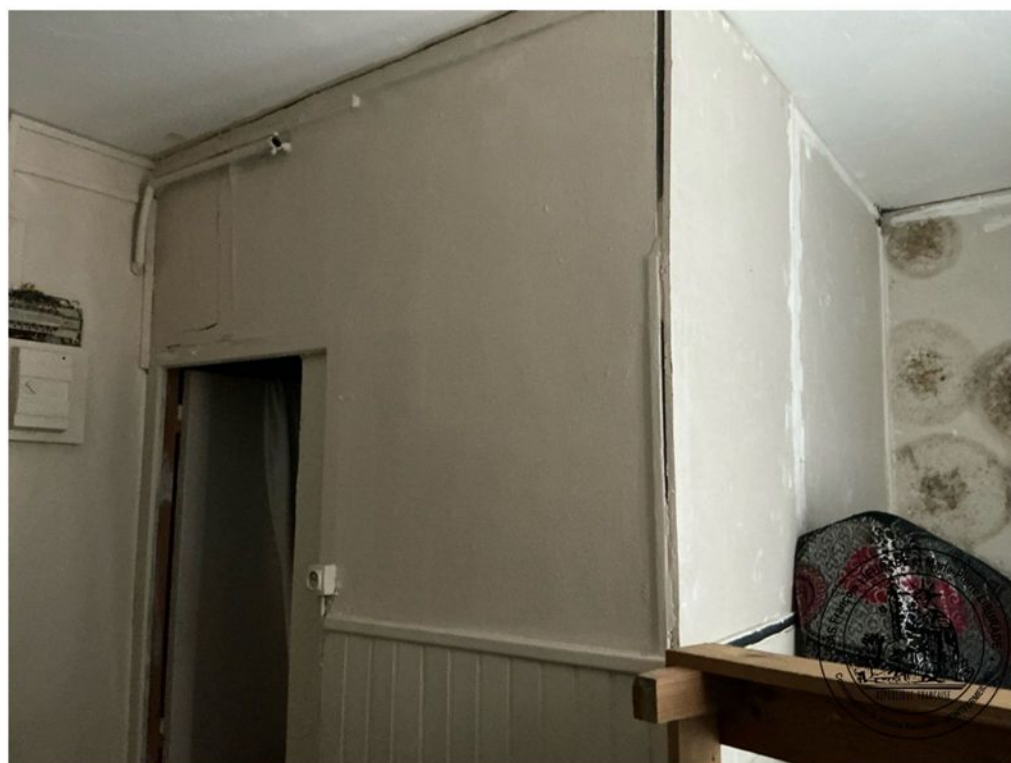
Il s'agit d'une pièce faite de plaque de plâtre. Sol à l'état brut ; équipements déposés (à l'exception de la cabine de douche).

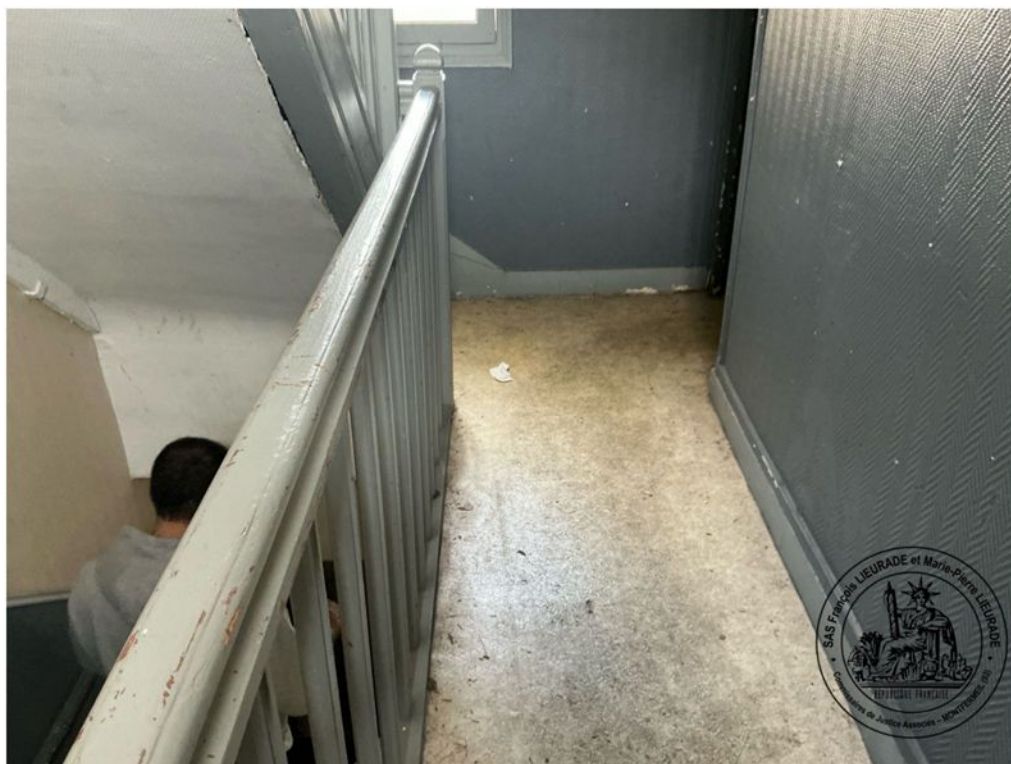
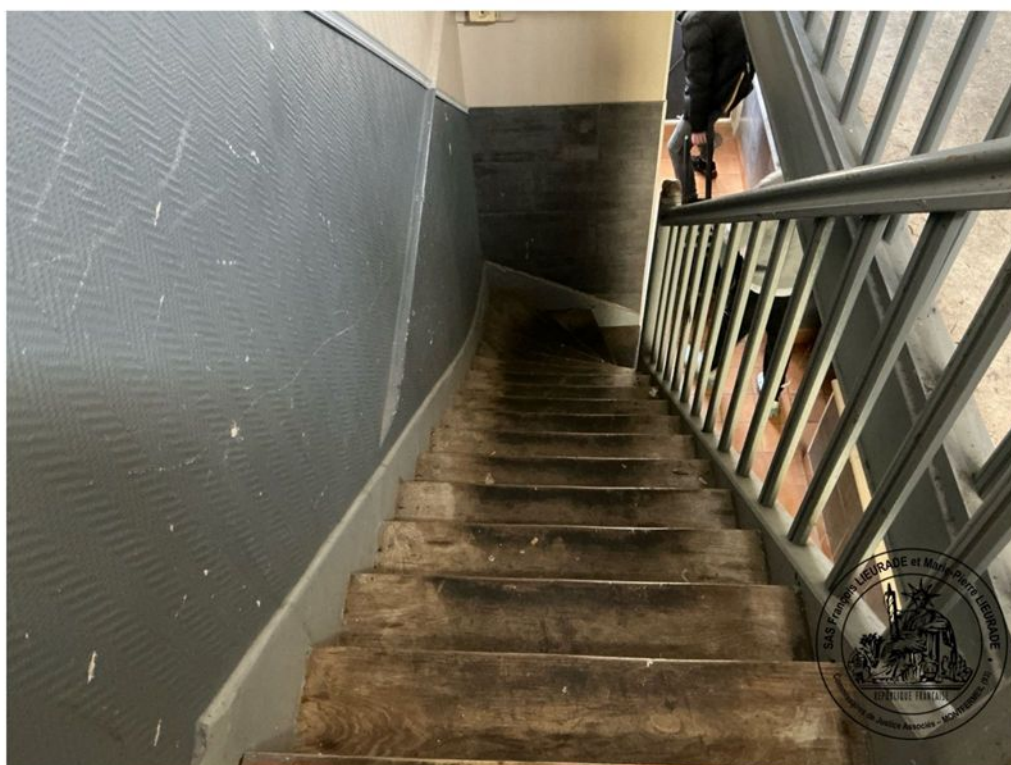
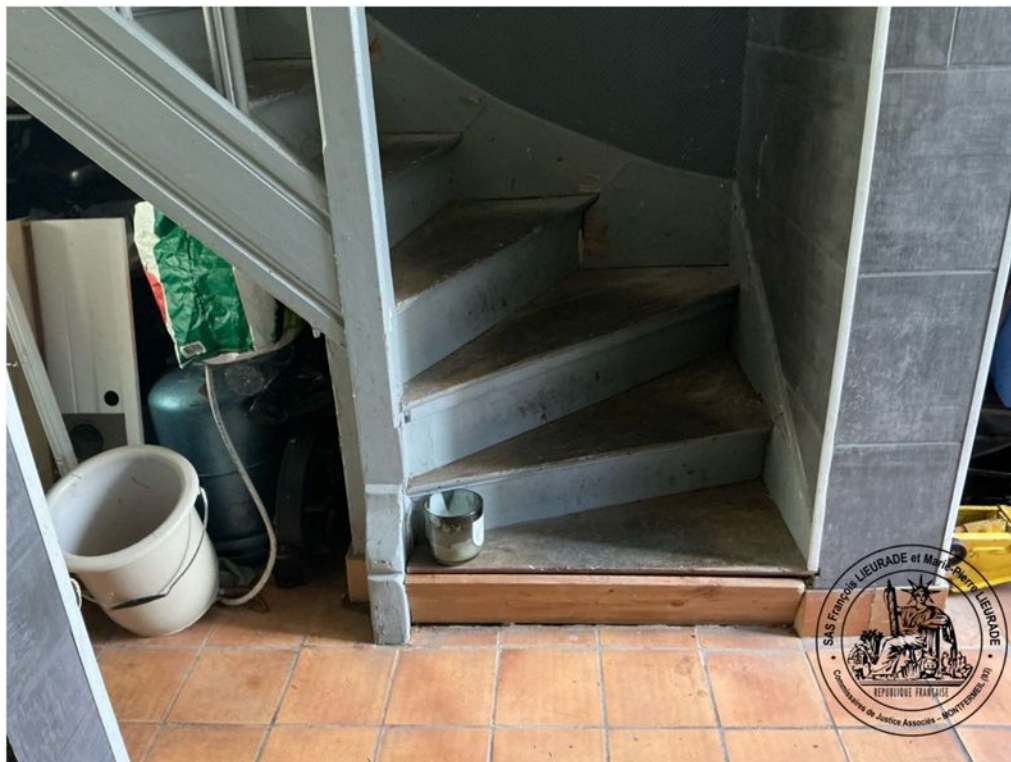
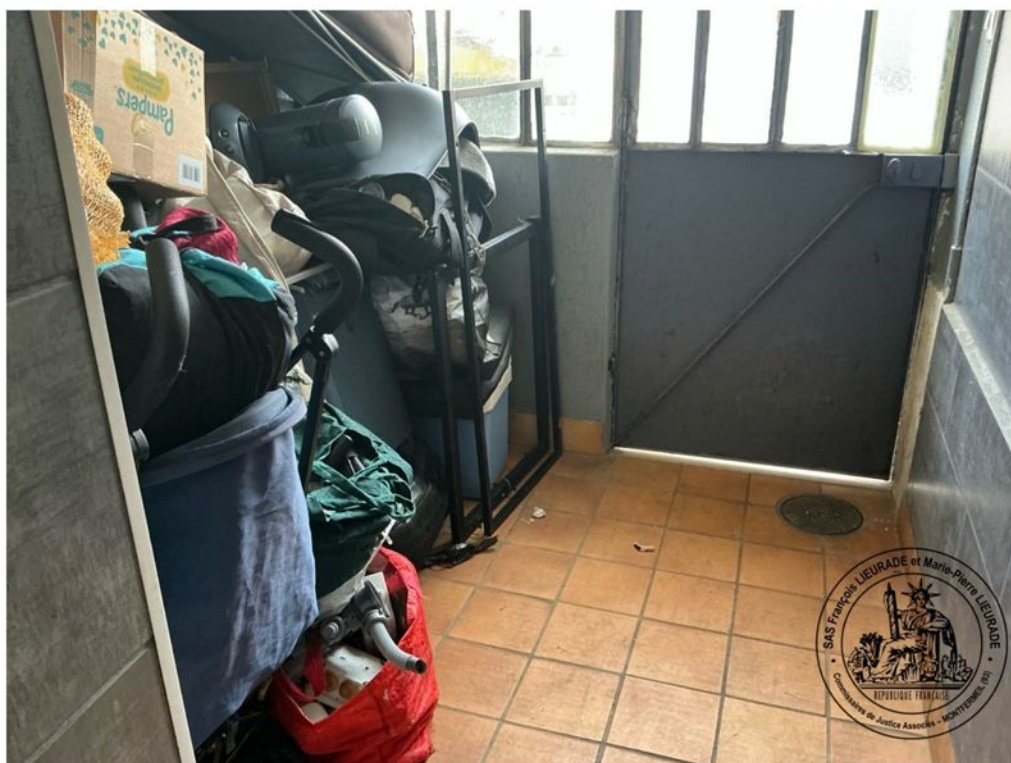
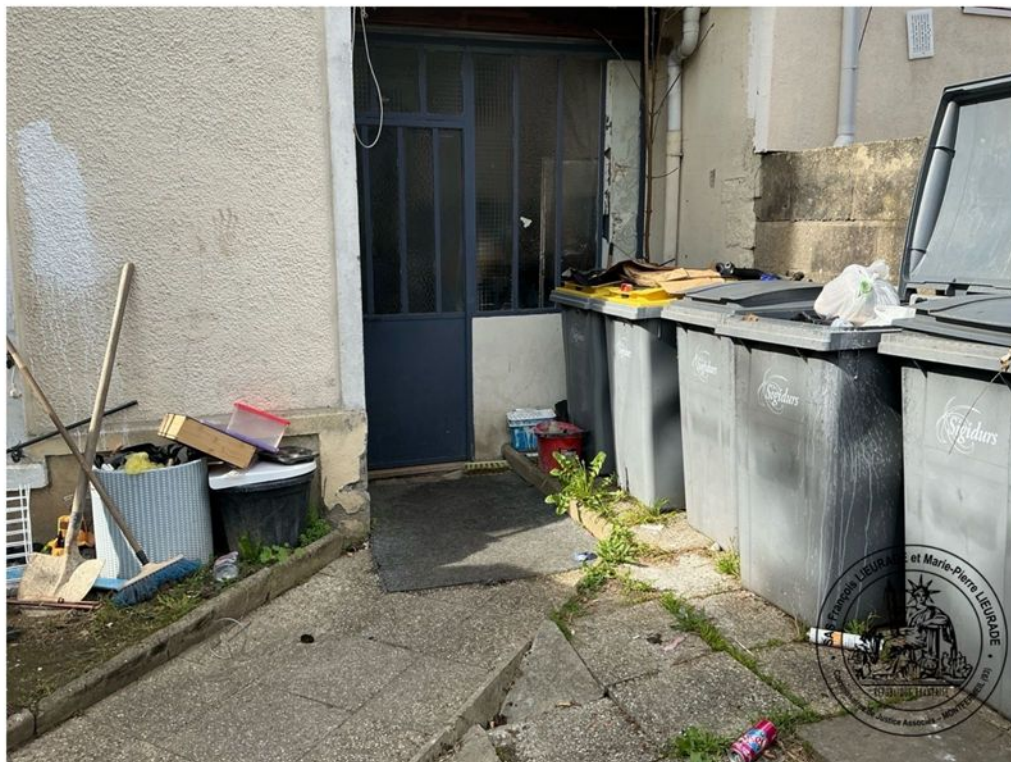
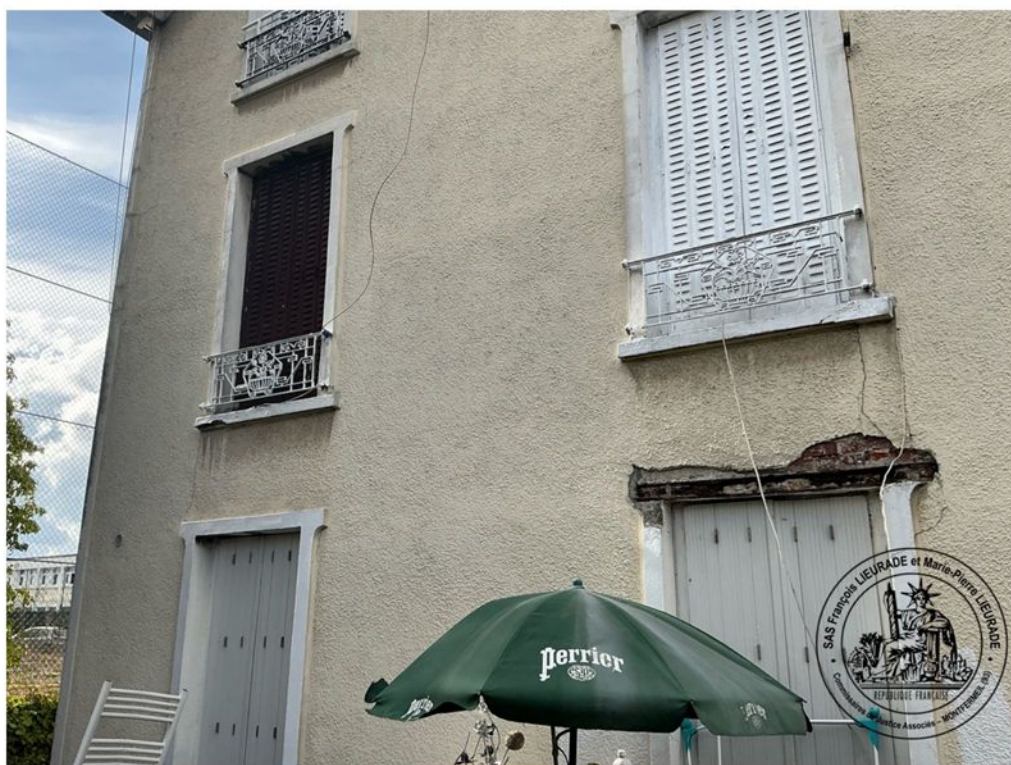
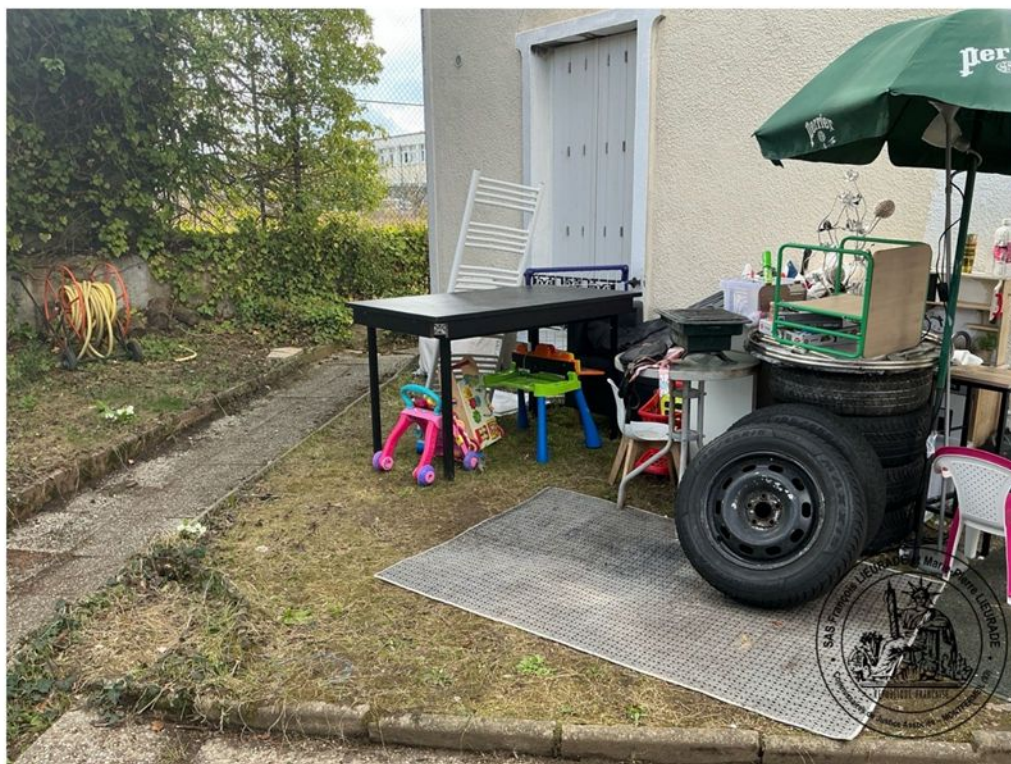
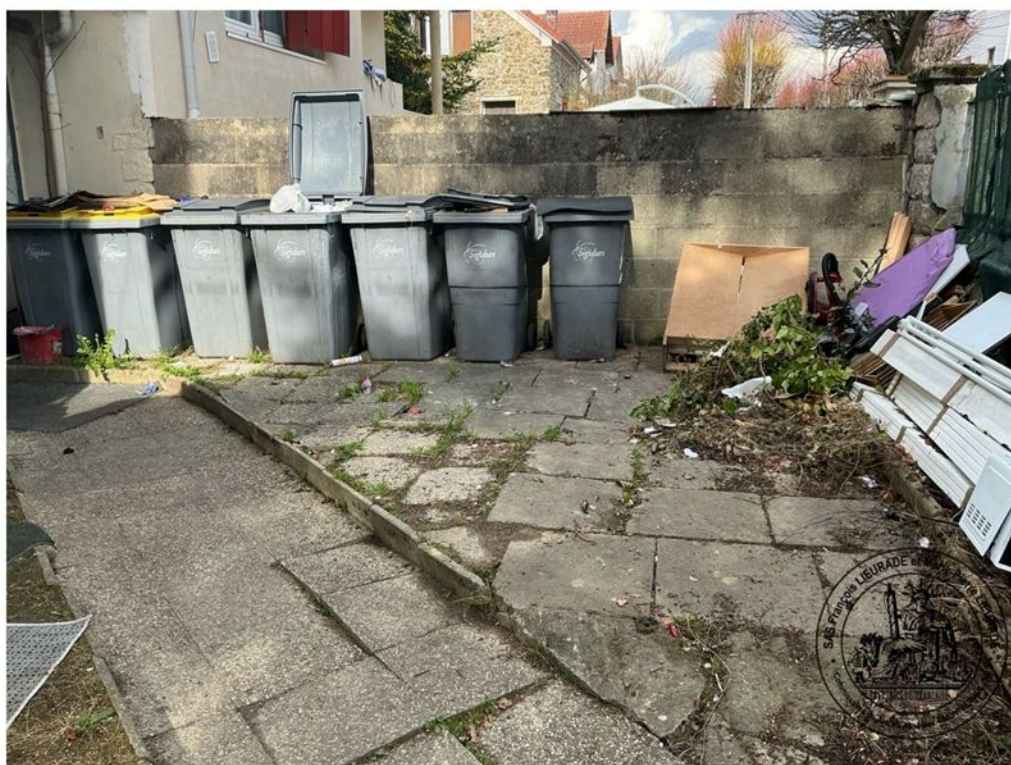
Les parties communes et l'extérieur sont encombrés, sales, présentant un défaut d'entretien chronique.

À noter la présence de fissures significatives en façade de l'immeuble.
