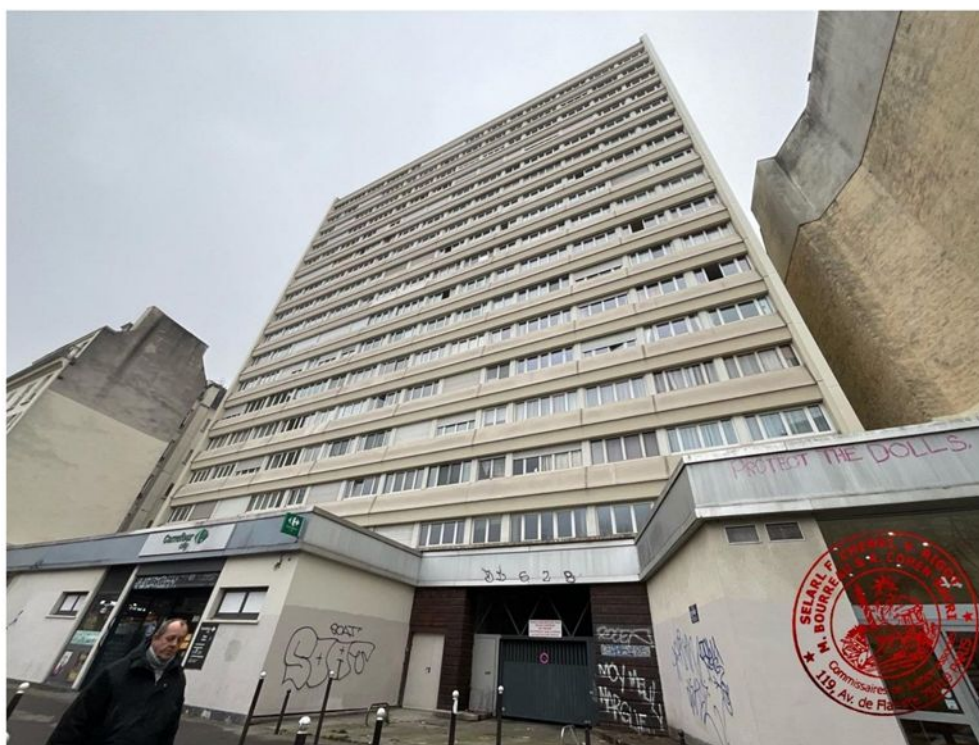
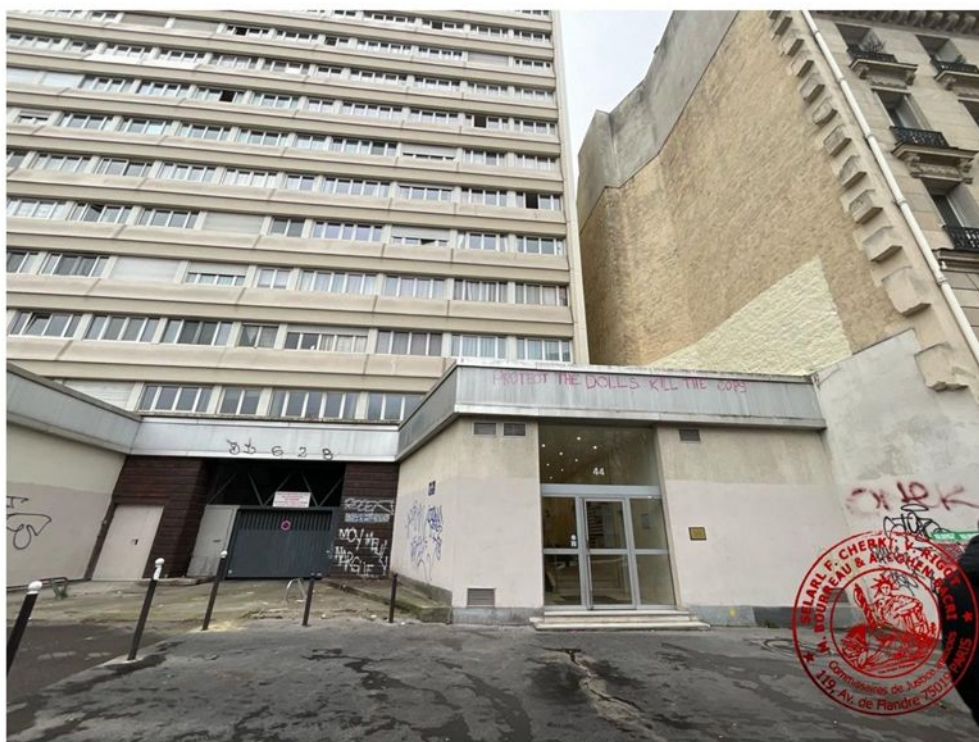
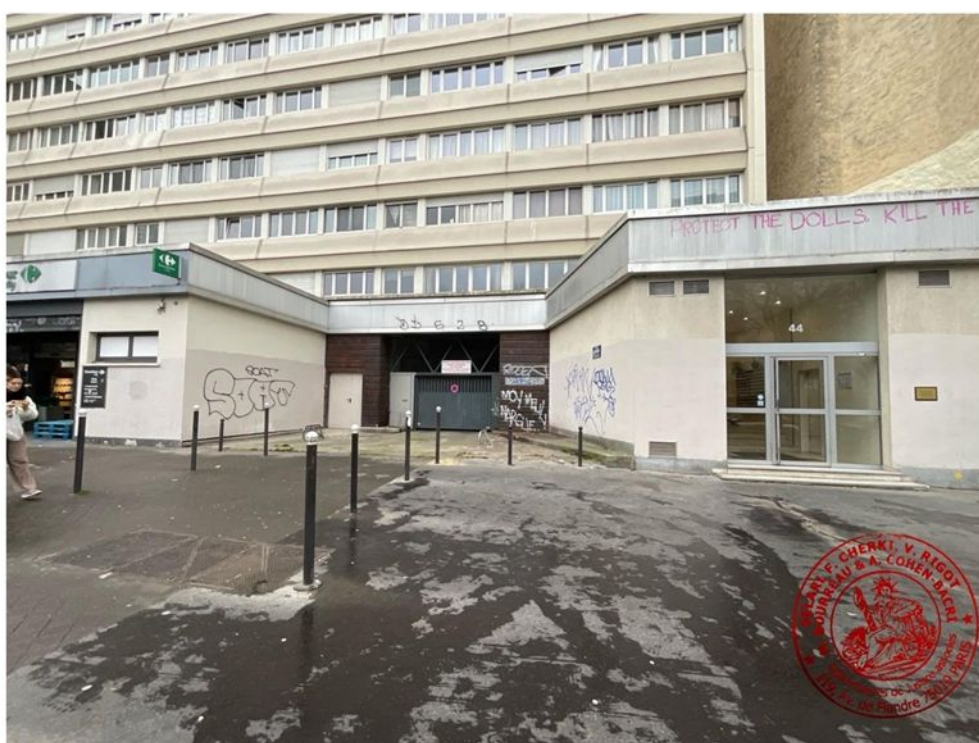
Les murs du niveau bas présentent des traces de salissures et des inscriptions de type graffiti. L'ensemble offre un aspect fonctionnel, caractéristique d'une construction collective des années 1960-1970.
