## PROCES VERBAL DE DESCRIPTION

**L'AN DEUX-MILLE-VINGT-QUATRE ET LE DIX-NEUF SEPTEMBRE**

**Affaire :**  
IMMEUBLE SIS 7 ROND  
/

PV DESCRIPTION 19 SEPTEMBRE 2024

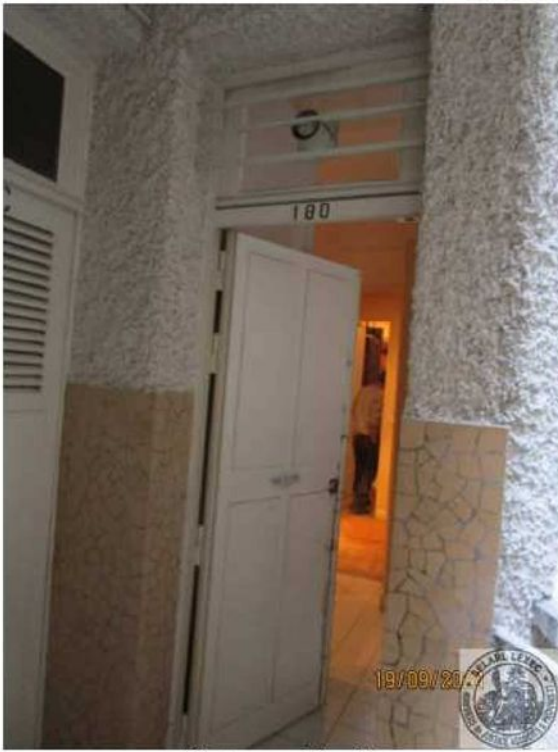
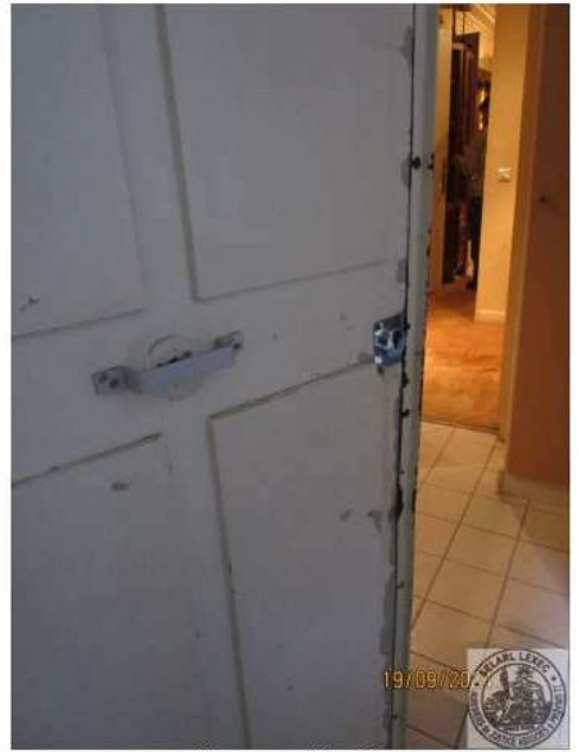
La porte de service présente des traces d'une précédente ouverture forcée visibles sur le bâti de porte.

L'accès par la porte de service est au moyen d'une serrure à trois points de fermeture donne sur une cuisine qui correspond à un réaménagement de la chambre de bonne du lot n°254 (photographies n°1 et 2).

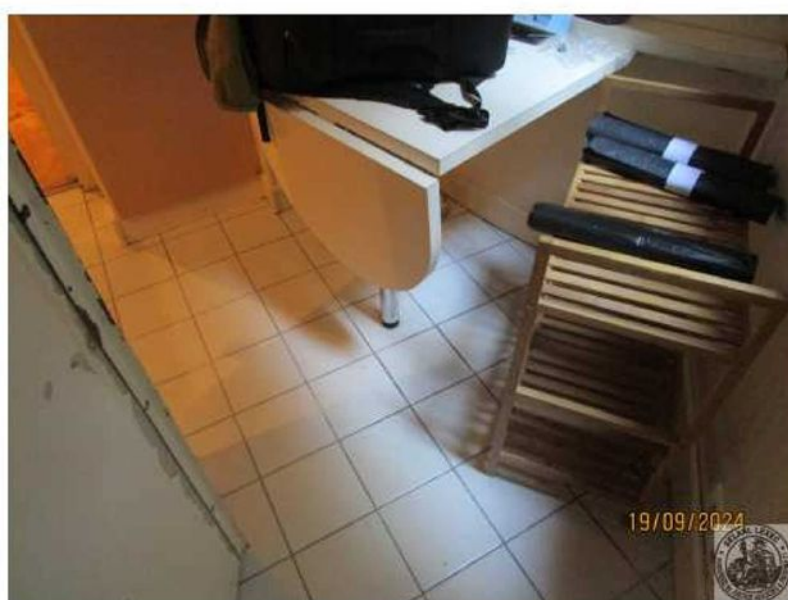
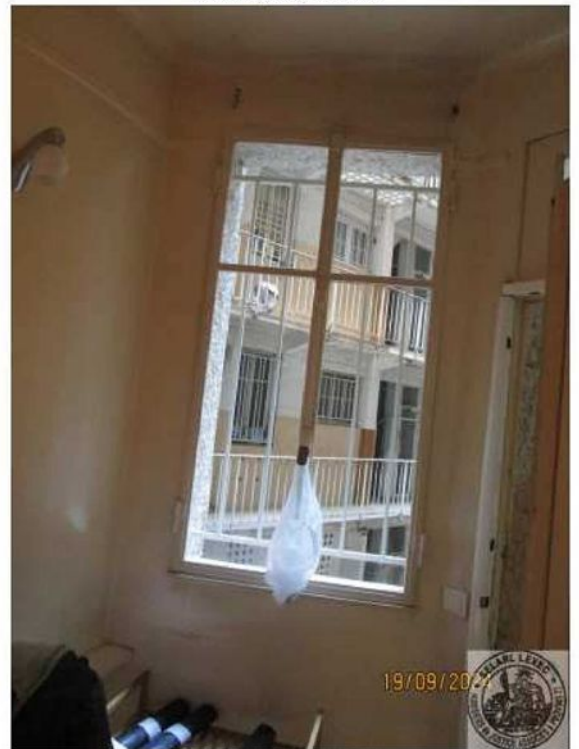
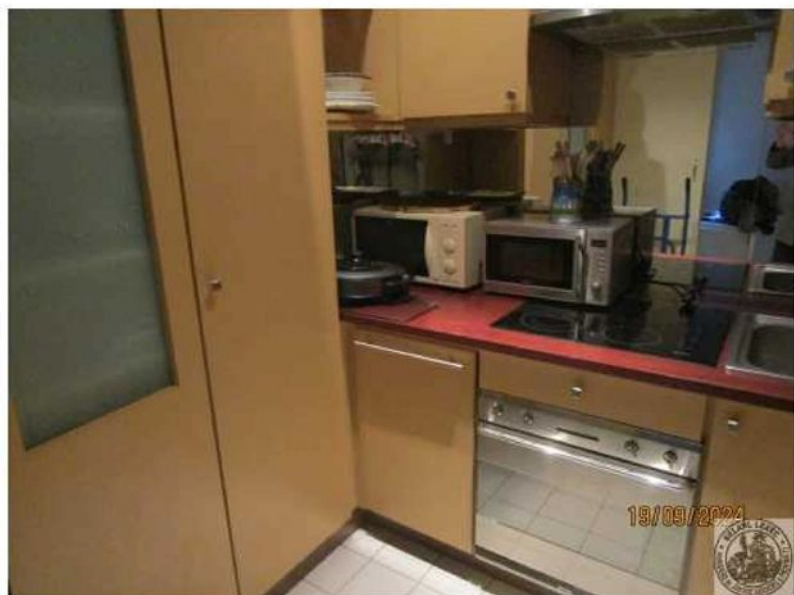
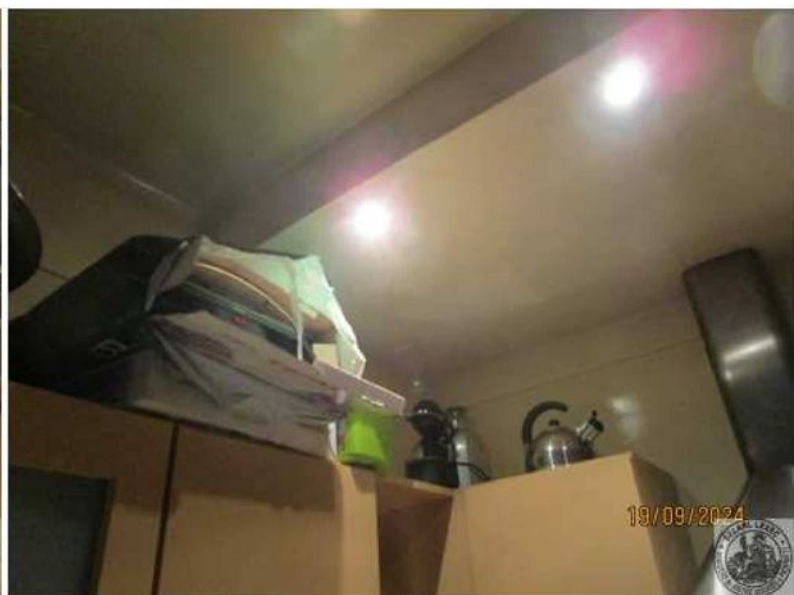
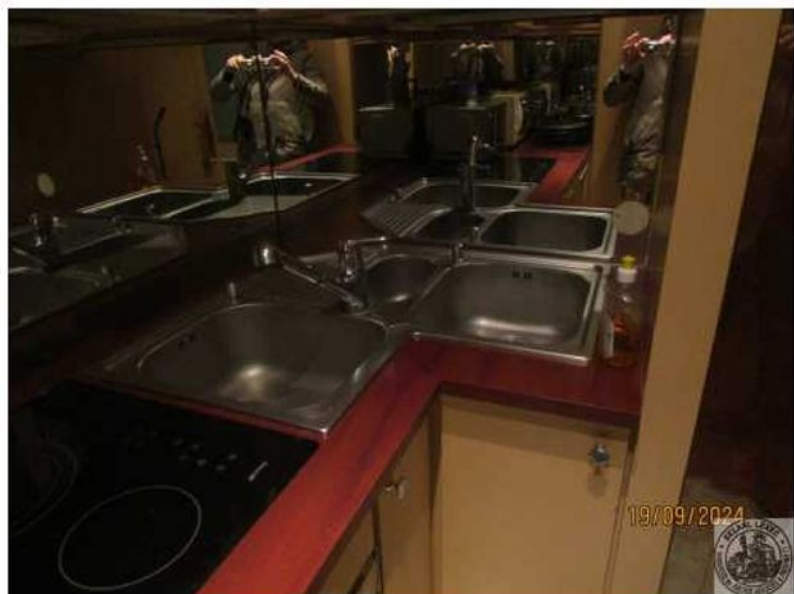
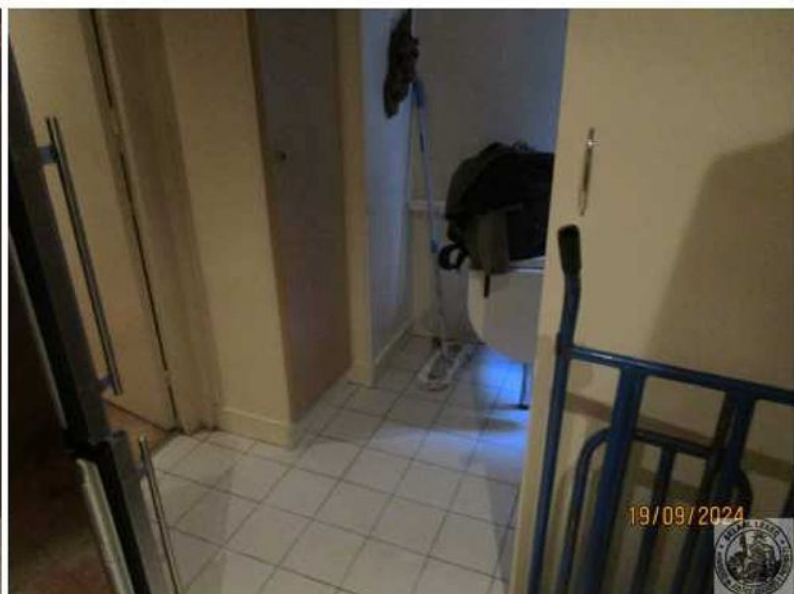
(photographies n°3 à 8)

Au sol, se trouve du carrelage.

Les murs sont recouverts de peinture ainsi qu'au plafond.

Un plafonnier avec des spots intégrés au-dessus de l'évier, un évier d'angle, plan de travail avec une plaque de cuisson.

Une fenêtre donne sur la cour intérieure, en simple vitrage à deux battants avec grille extérieure.

Au-dessus de la porte d'entrée de la cuisine se trouve une imposte muni d'une bouche d'aération.

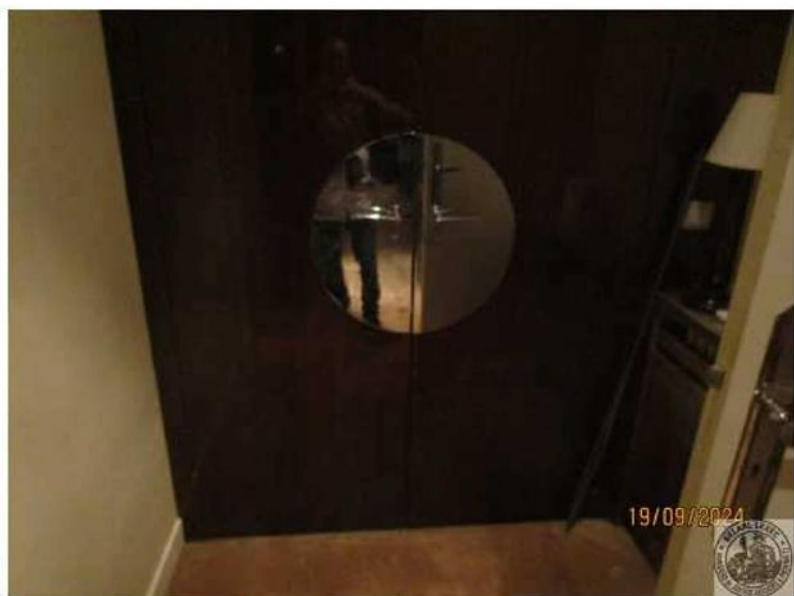
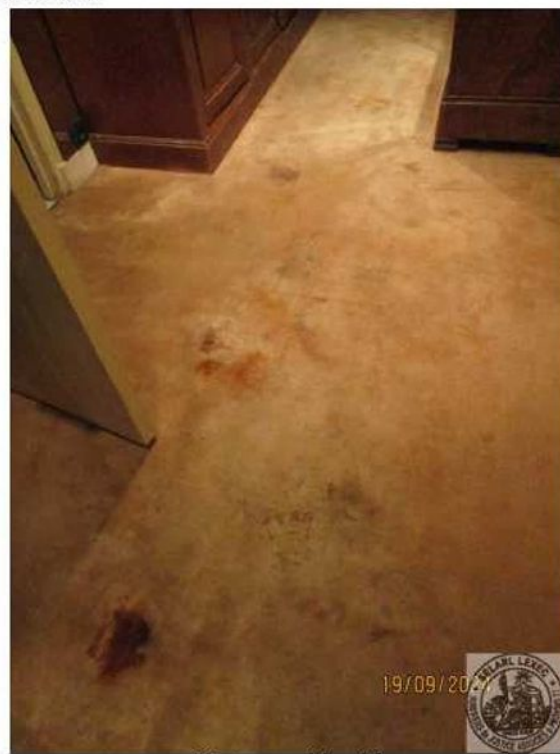
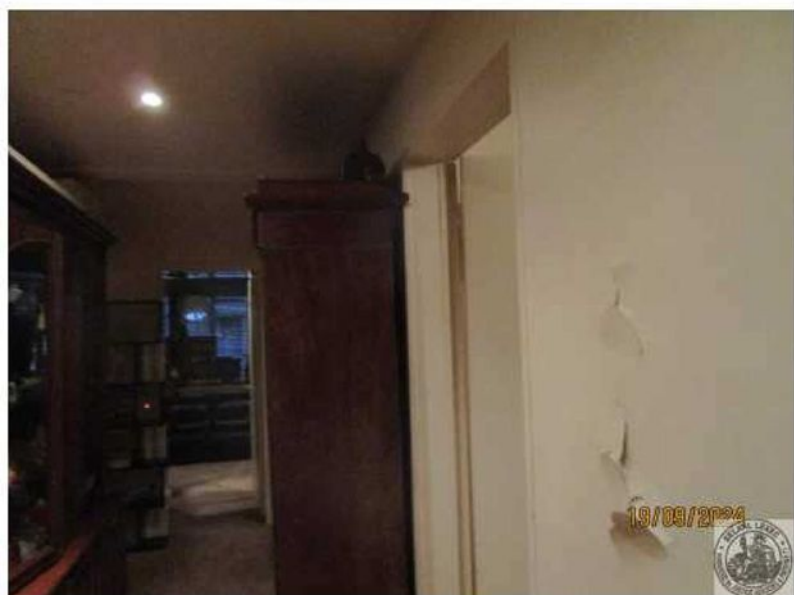
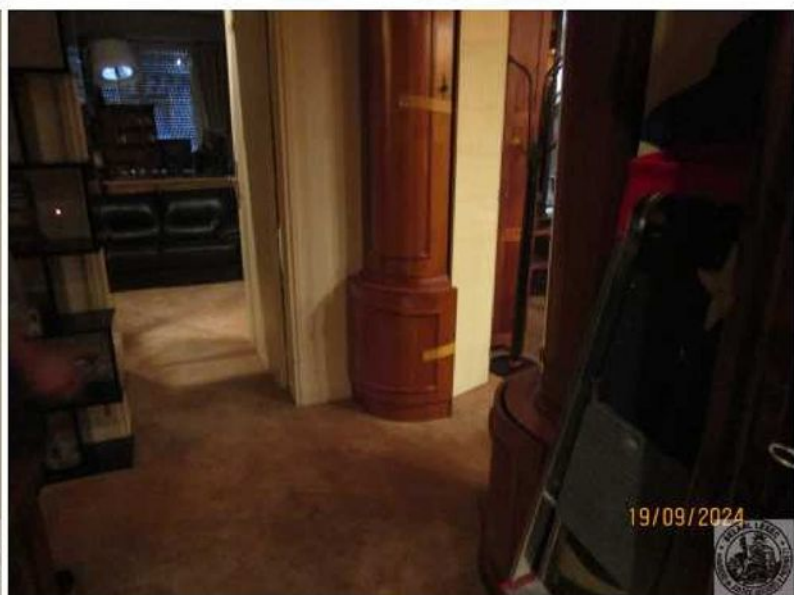
(photographies n°9 à 12)

La porte communicante avec l'entrée principale est creuse et dispose d'une serrure centrale.

Dans l'entrée principale, de la moquette au sol.

Les murs sont revêtus de peinture, dont un gros écaillage sur le côté droit en entrant.

Un faux plafond avec des spots intégrés.

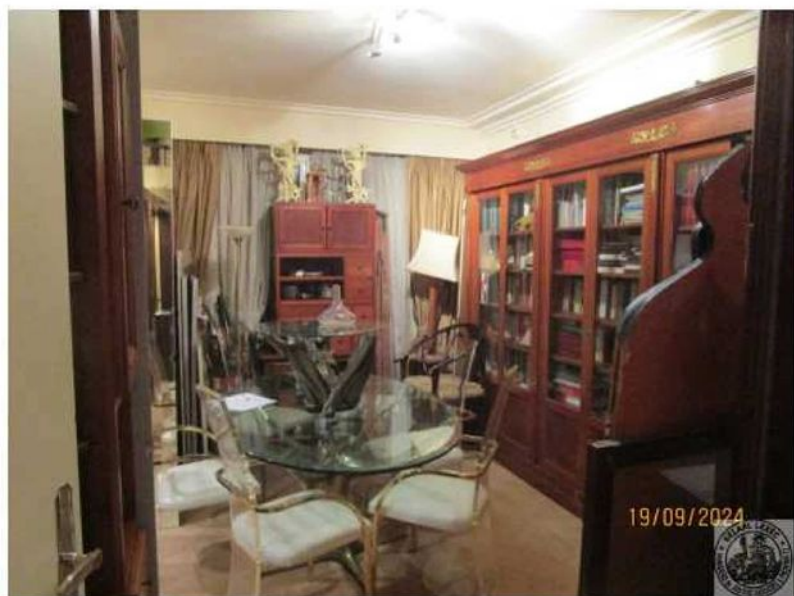
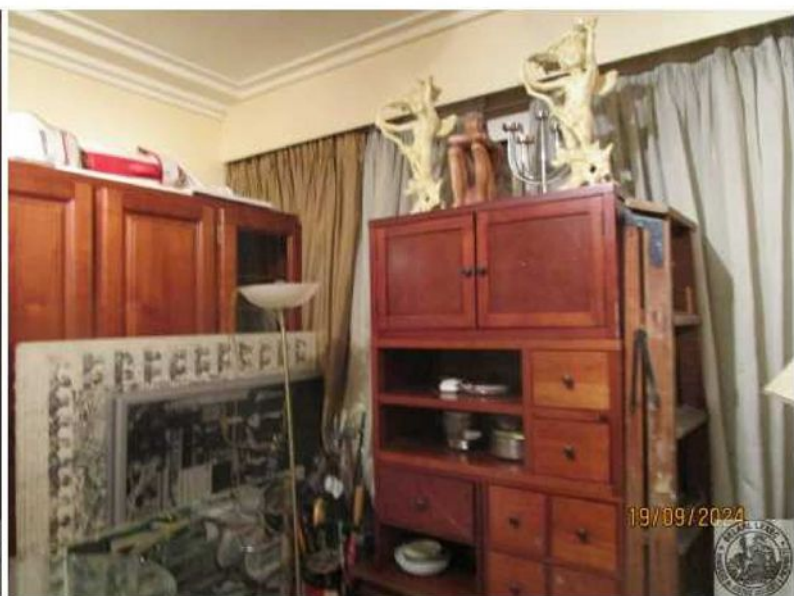
Sur la droite dans l'entrée principale, **une salle à manger :**  
(*photographies n°13 et 14*)

De la moquette au sol, de la peinture murale, au plafond de la peinture et des moulures en périphérie.

Une porte communicante avec l'entrée munie d'un oculus et d'une serrure centrale.

Une fenêtre à double vitrage qui est encombrée par des meubles, difficile à constater.

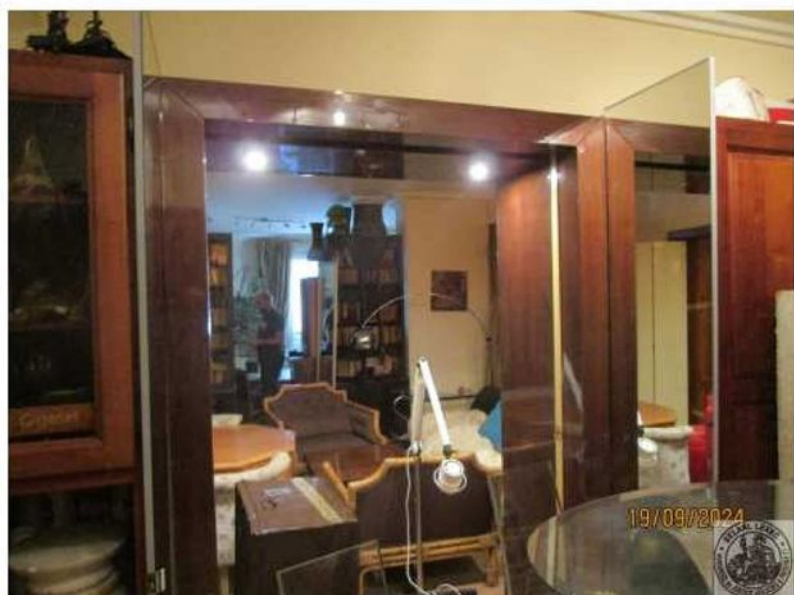
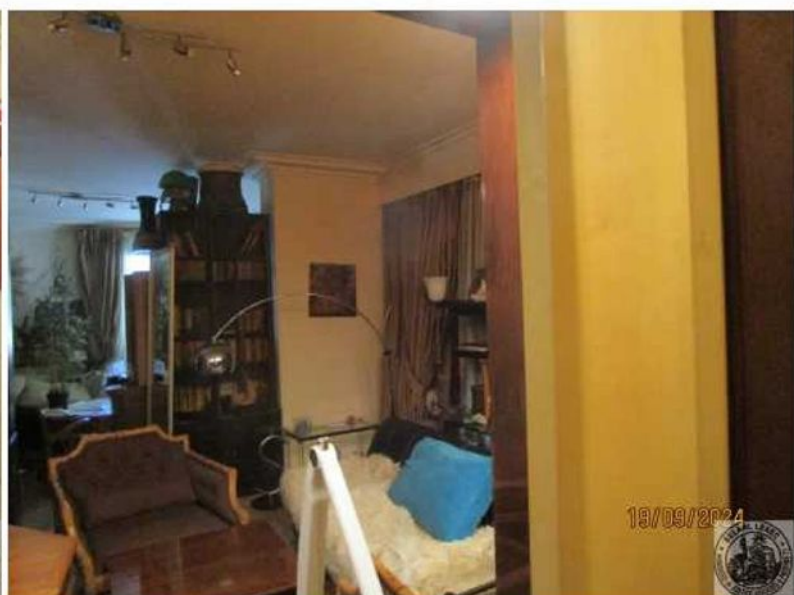
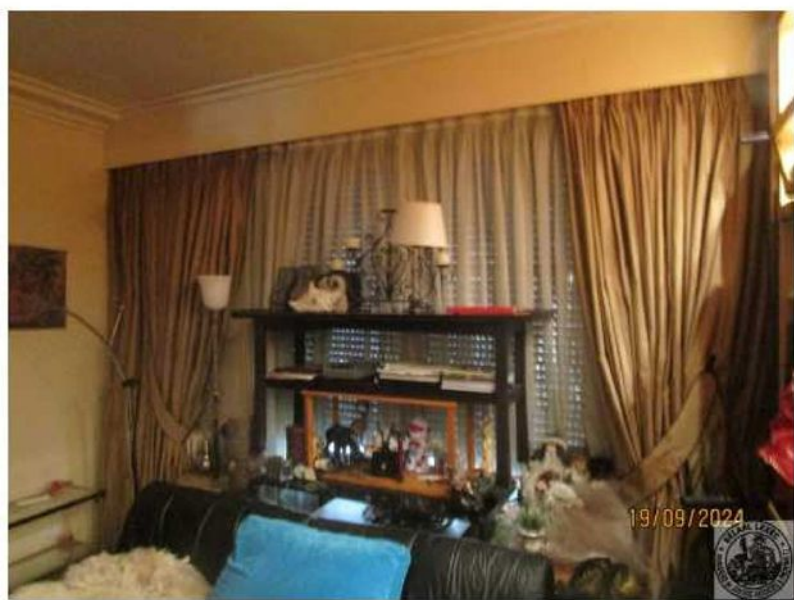
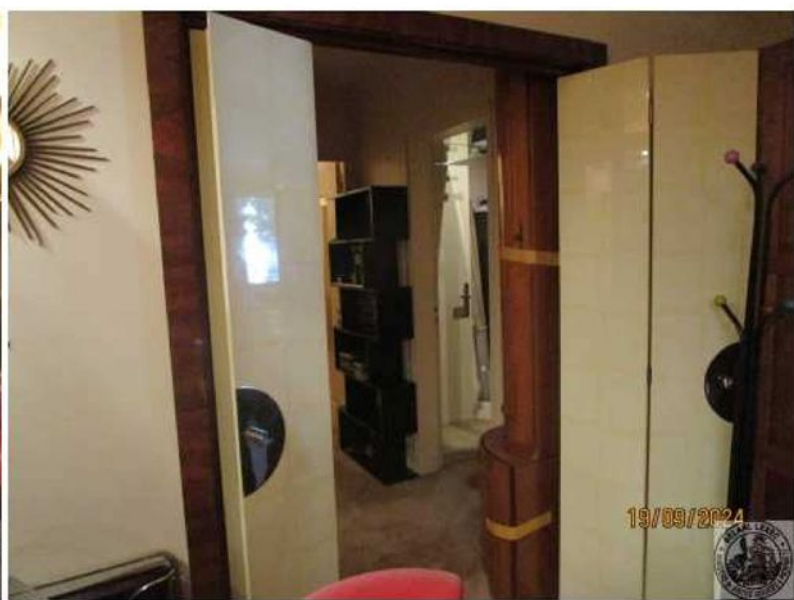
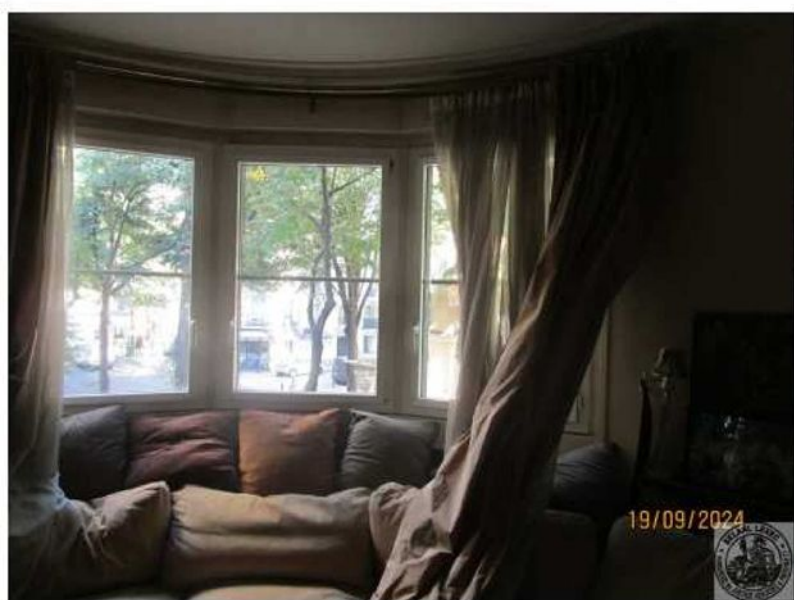
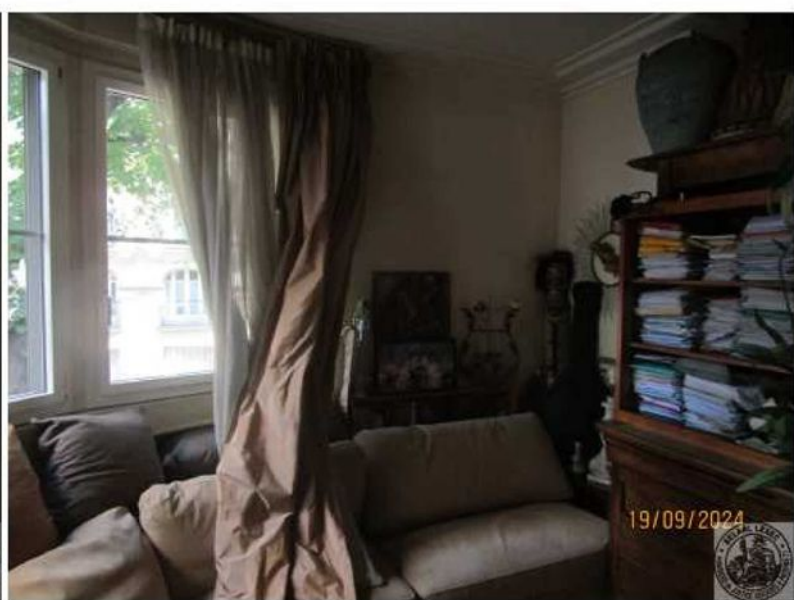
**Séjour double:**  
(*photographies n°15 à 23*)

De la moquette au sol, de la peinture murale, au plafond de la peinture

Trois fenêtres battantes en aluminium à double vitrage simple battant avec des rideaux également en PVC. Exposition sur la rue de la convention.

Dans cette pièce, une cloison munie de panneaux de miroirs.

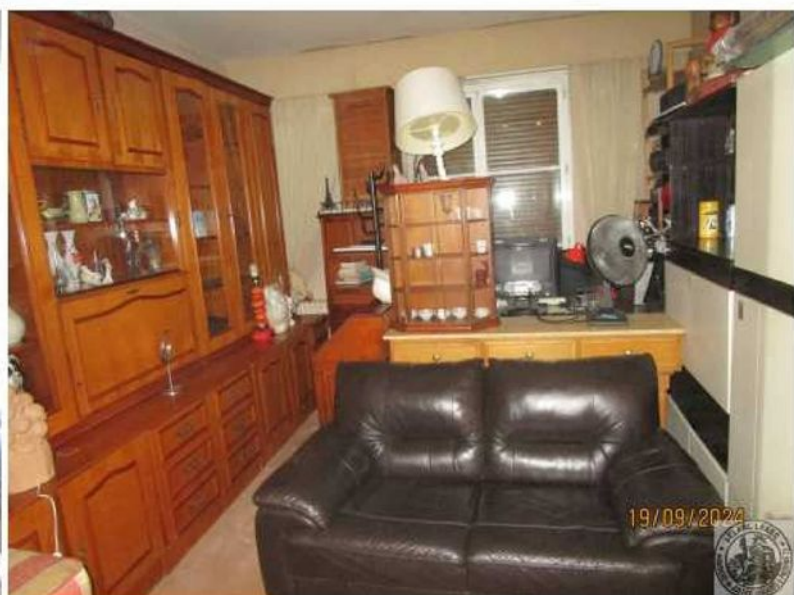
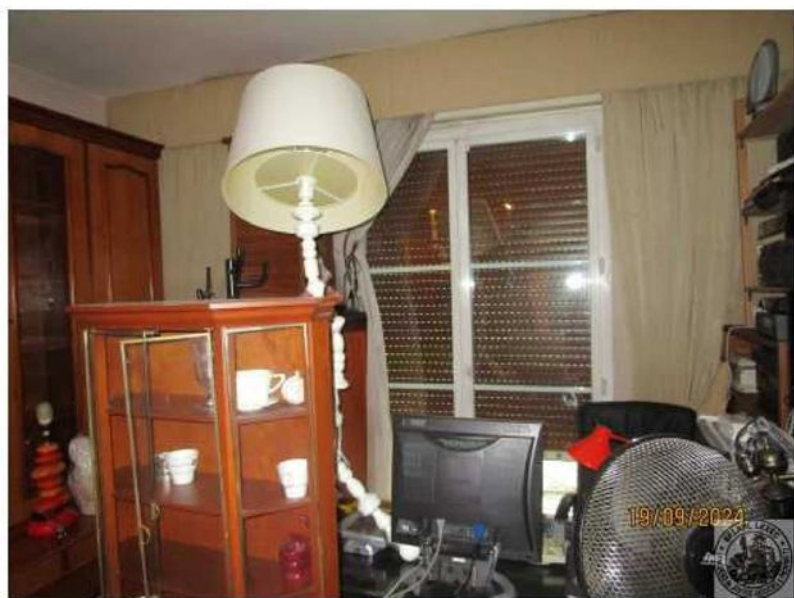
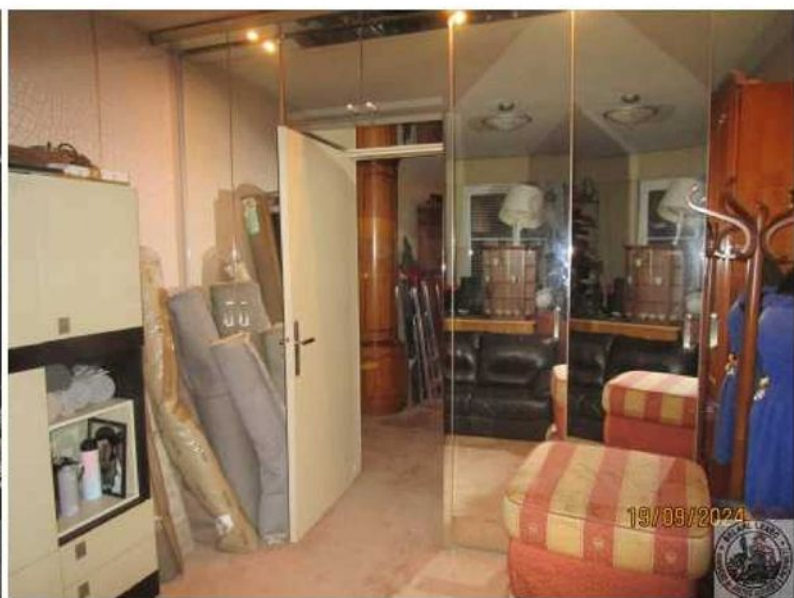
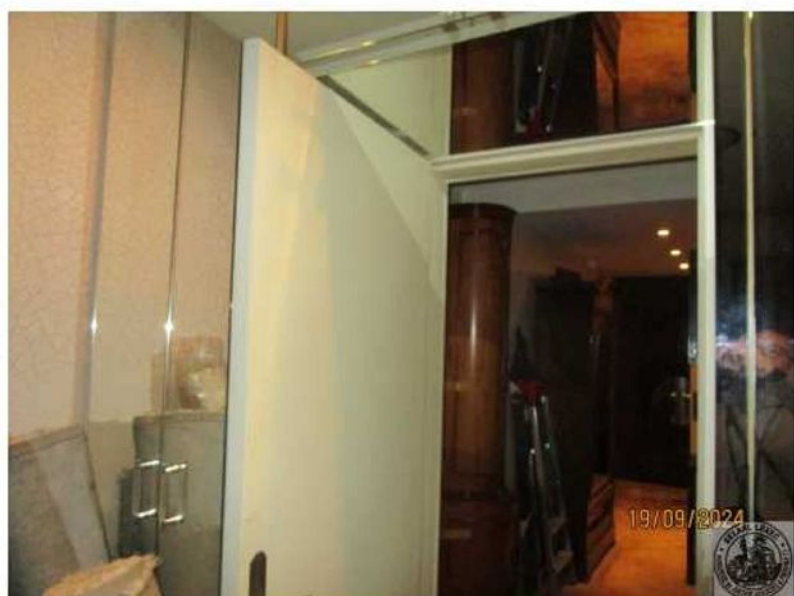
**Bureau :**  
(*photographies n°24 à 27*)

Faisant face à la porte d'entrée, un bureau avec de la moquette au sol.

Aux murs, un revêtement plastifié, au plafond de la peinture.

À l'entrée de la pièce, un placard aménagé avec des portes couvertes de miroirs et des spots en partie haute.

Au fond de la pièce, une fenêtre à deux battants en aluminium avec un rideau en PVC, deux battants double vitrage.

Une porte d'accès, une porte pleine avec une serrure centrale donnant sur le couloir d'entrée.

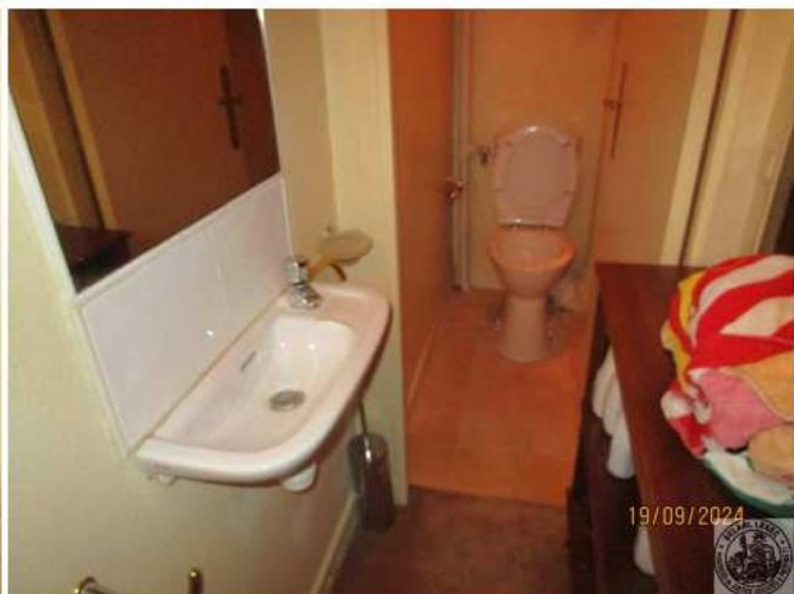
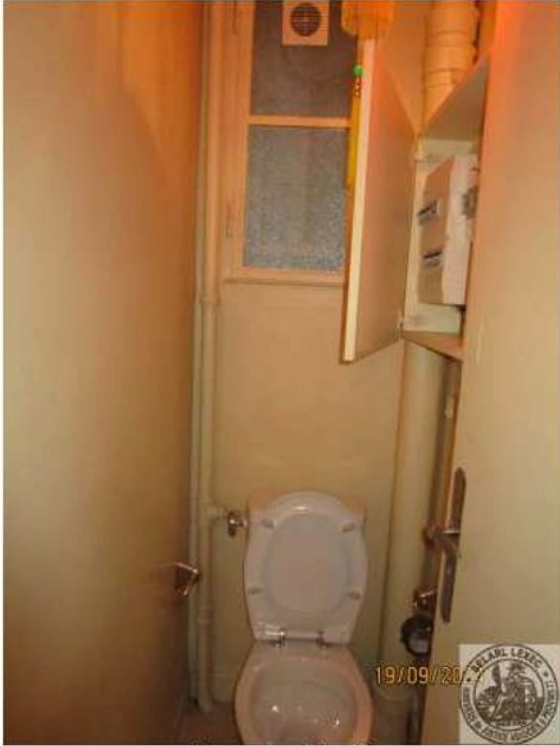
*(photographies n°32 et 33)*

Le cabinet d'aisance du carrelage au sol, peinture murale, au plafond de la peinture.

Une petite fenêtre avec une bouche d'aération avec carreaux translucides.

Une cuvette à l'anglaise avec un réservoir en céramique et un coffrage contenant au-dessus un tableau électrique avec le disjoncteur et le compteur électrique.

Porte donnant sur l'espace avec le lave-mains, une porte avec une serrure centrale à décondamnation extérieure.

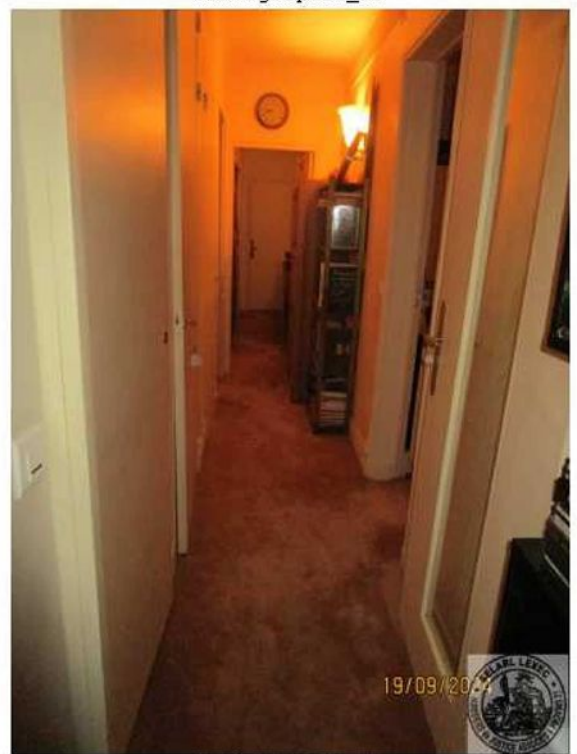
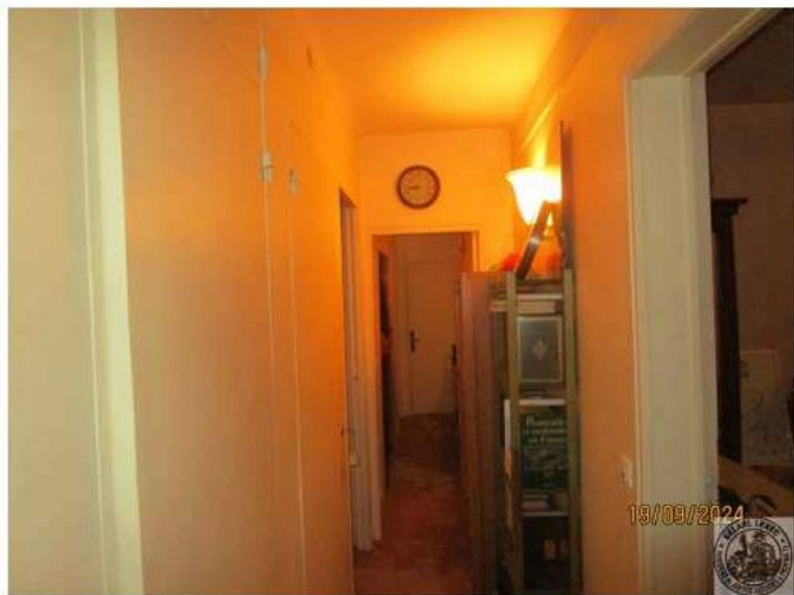
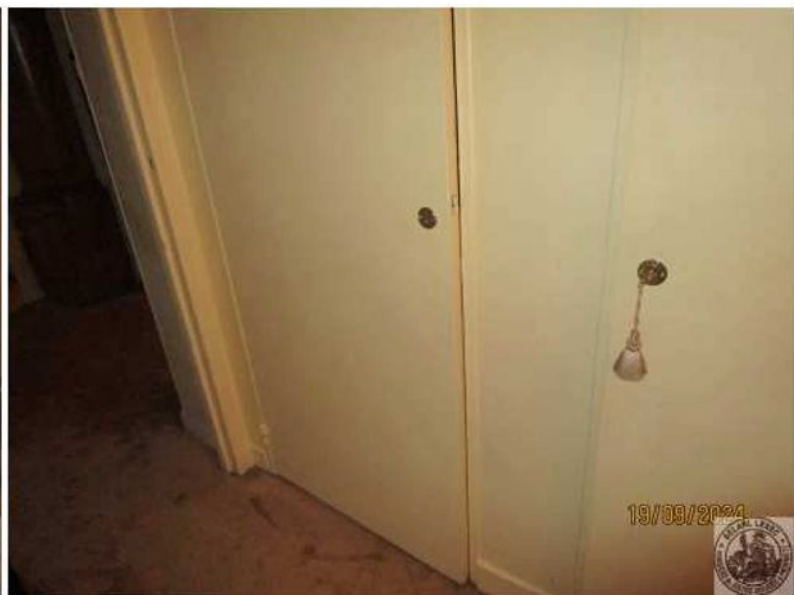
*(photographies n°28 à 30)*

Un couloir desservant une chambre sur la droite, un cabinet d'aisance sur la gauche, une salle de bain deuxième porte gauche tout au fond à gauche, un dressing, en face une salle d'eau.

Dans le couloir, de la moquette, les murs revêtus de peinture, au plafond également.

Une porte de placard, une seconde porte de placard, la première avec des étagères, la seconde avec une penderie, une troisième porte contenant un placard avec un espace pour le lave-linge, sa vidange et son alimentation électrique.

Devant l'accès de cabinet d'aisance, un espace avec un lave-mains, deux carreaux de faïence, de la peinture murale également au plafond, moquette identique.

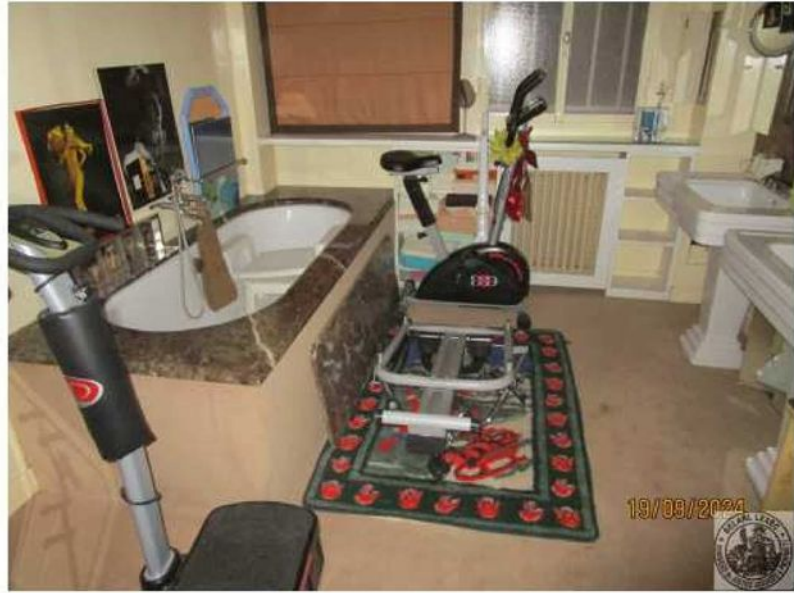
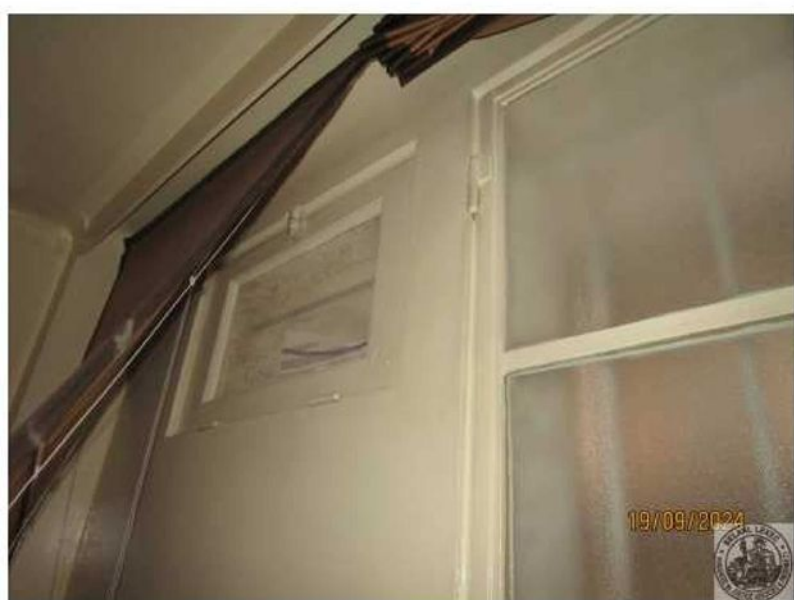
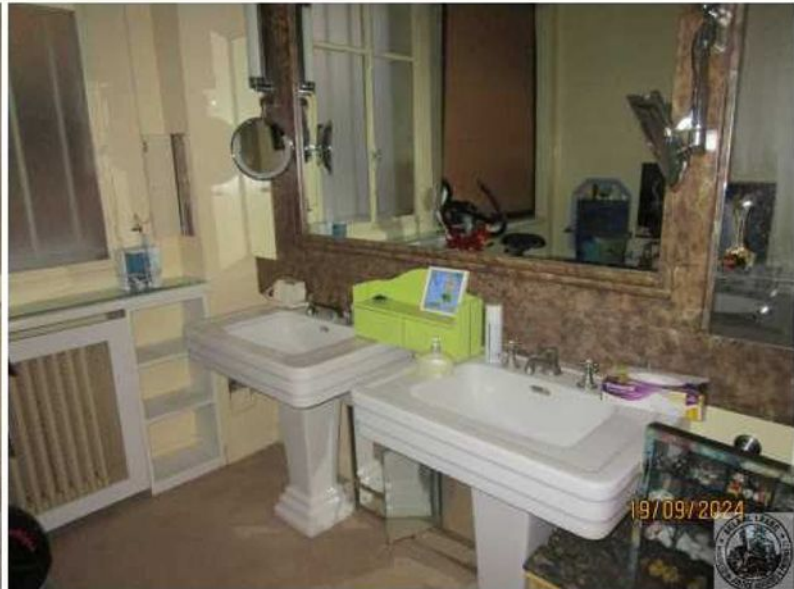
*(photographies n°34 à 36)*

Elle est accessible par le couloir, sans porte, par un rideau. Au sol, de la moquette au sol.

Les murs sont revêtus de peinture, au plafond également de la peinture.

Dans cette pièce, existence d'une baignoire avec le tour en marbre, un mélangeur en applique.

Deux lavabos sur colonne avec mélangeur, au-dessus des lavabos se trouve un miroir avec contour en marbre.

Sous la fenêtre à deux battants, simple vitrage, carreaux translucides se trouve être un radiateur qui est coffré.

En partie haute au-dessus de la baignoire, un vasistas et derrière la fenêtre à deux battants se trouve une grille de protection.

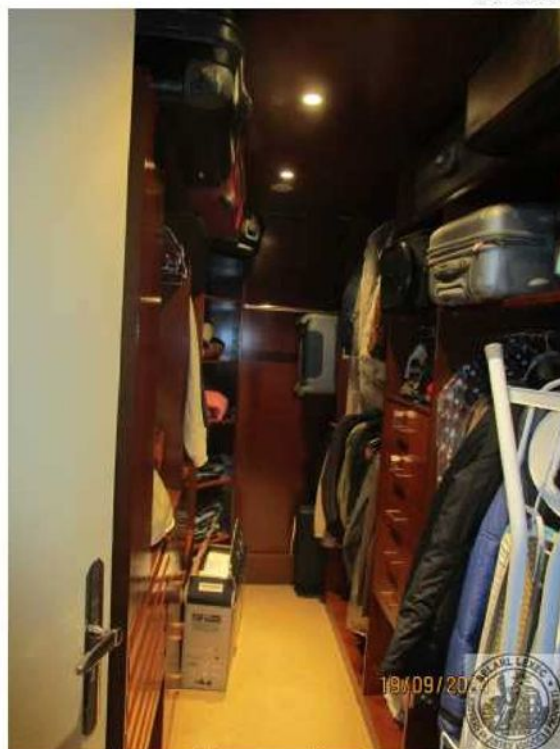
**Dressing :**  
(photographie n°37)

Au fond à gauche du couloir le dressing avec de la moquette.

Les murs plaqués et aménagés avec des éléments en bois ainsi que le plafonnier avec des spots intégrés.

Un miroir à l'entrée de la pièce sur la gauche.

Une porte donnant sur le couloir, une porte creuse avec une serrure centrale inactive.

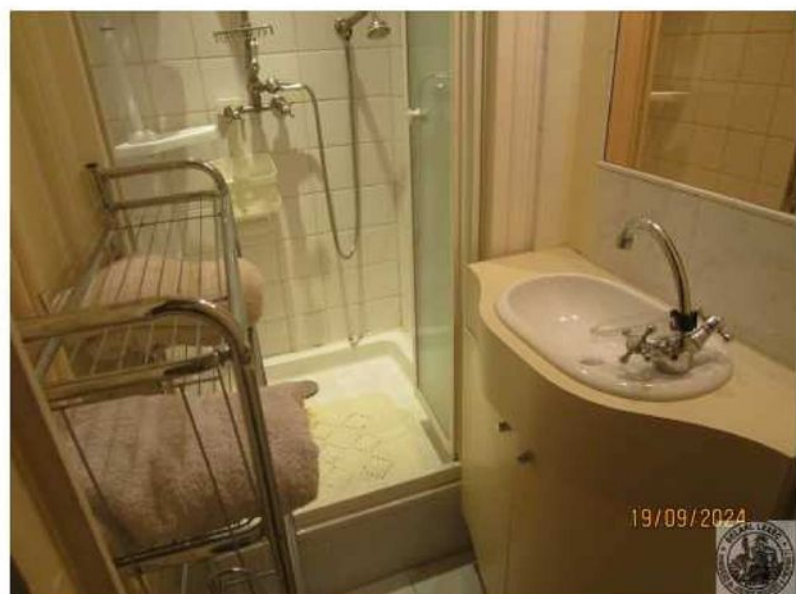
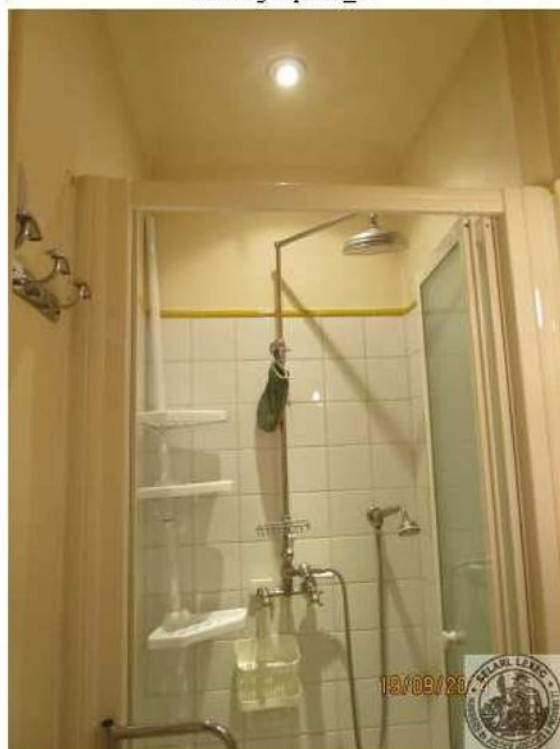
**La salle d'eau au fond du couloir en face :**  
(photographies n°38 et 39)

Au sol, du carrelage.

Les murs revêtus de peinture, au plafond, de la peinture, un spot au plafond, une VMC active.

Un lave-mains avec son mitigeur.

Une douche avec sa cabine de douche, porte pliante accordéon, receveur qui est surélevé, robinetterie mélangeuse en applique avec sa douchette.

Une porte avec une serrure centrale.

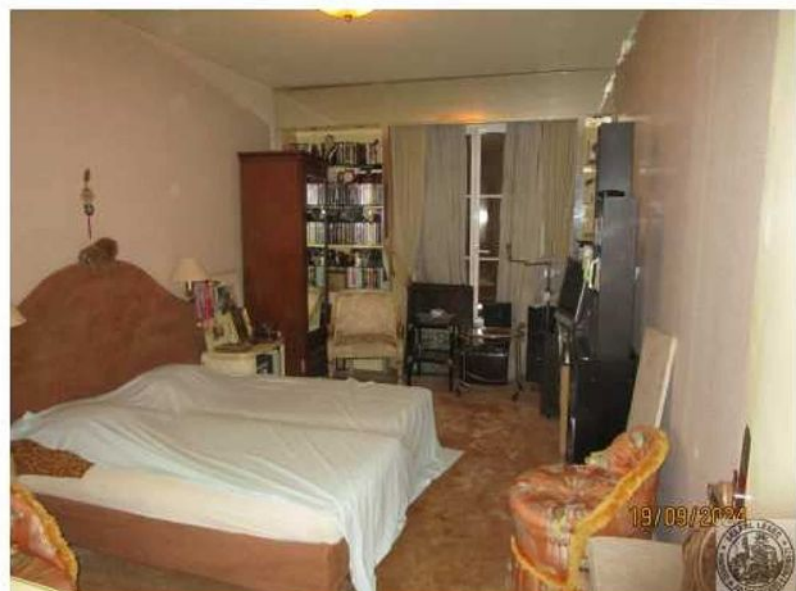
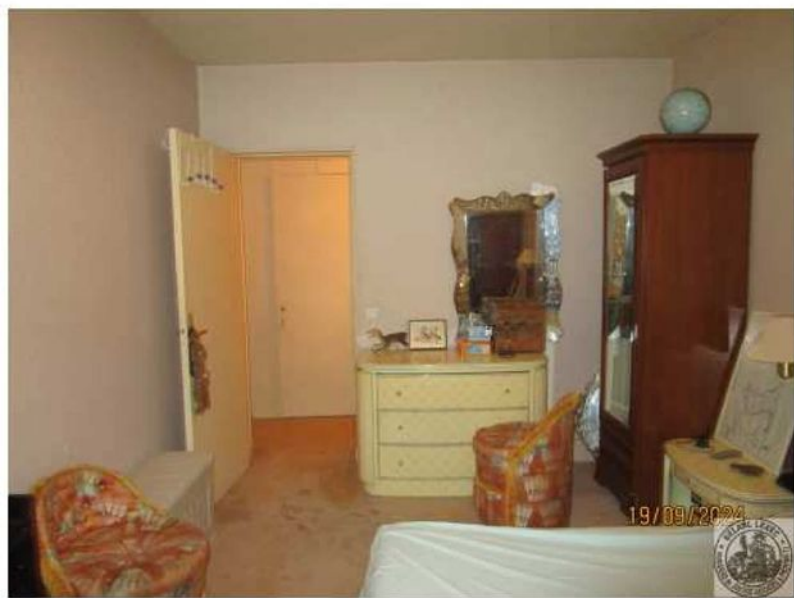
*(photographies n°40 et 41)*

Sur la droite, la première pièce à droite se trouve être une chambre. Au sol de la moquette.

Les murs revêtus d'un revêtement plastifié, au plafond, de la peinture avec un plafonnier.

Fenêtre à deux battants en alu avec un double vitrage avec un rideau en PVC. Il existe un radiateur.

Une porte d'accès, une porte creuse avec une serrure qui est condamnée par la peinture.

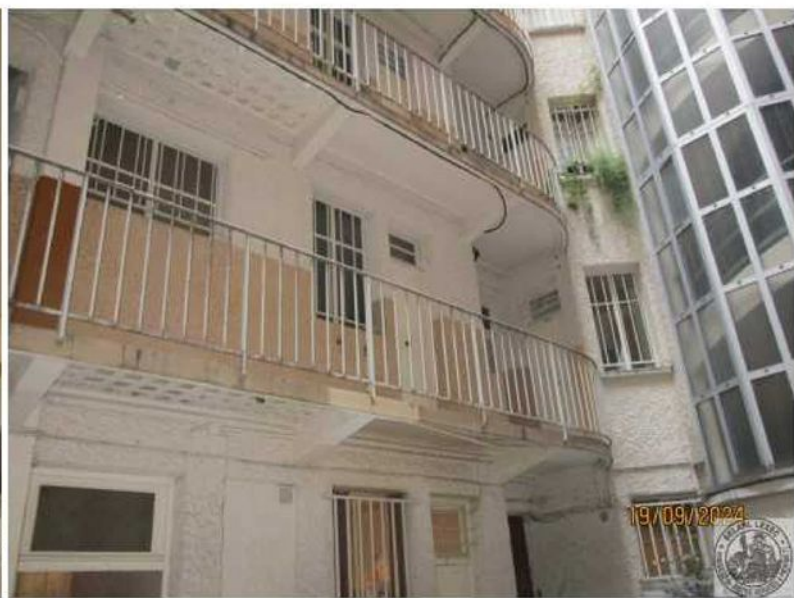
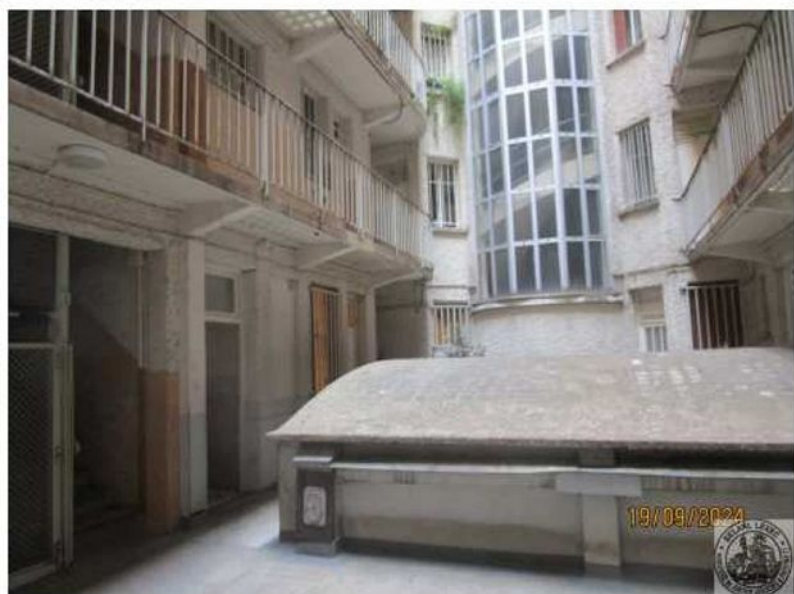
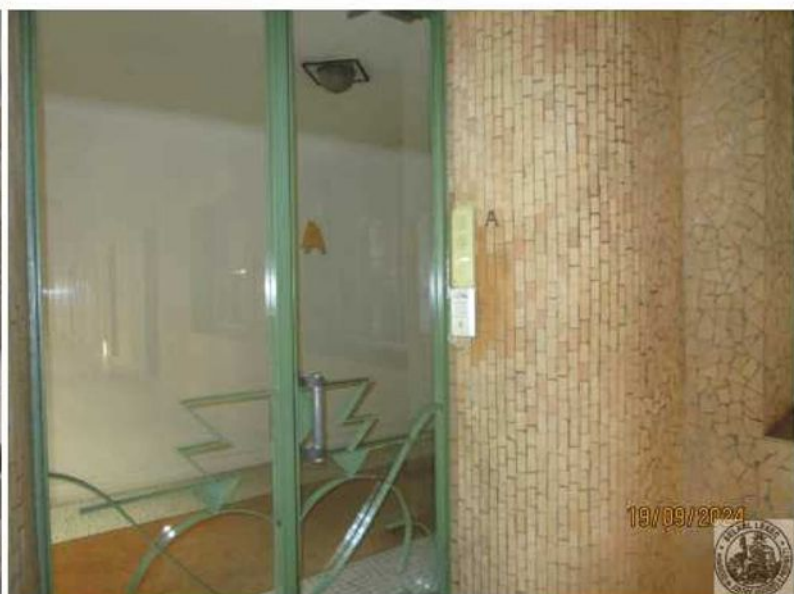
Le logement dispose donc de deux portes palières, l'une par la voie principale (*photographie n°44*), l'autre par un escalier de service dans la cour (*photographies n°42 et 43*).
