Dossier Technique Immobilier

Numéro de dossier : 75019/PS/22885_p03
 Date du repérage : 26/01/2021

Désignation du ou des bâtiments
<p><i>Localisation du ou des bâtiments :</i> Département : ...Paris Adresse : 13 rue de Romainville - Apt 1er étage 1ère gauche Commune : 75019 PARIS 19 Section cadastrale DW, Parcelle numéro 63, Désignation et situation du ou des lots de copropriété : 1er étage - 1ère porte gauche Lot numéro : NC, Périmètre de repérage : Logement T2</p>

Résumé de l'expertise n° 75019/PS/22885_p03

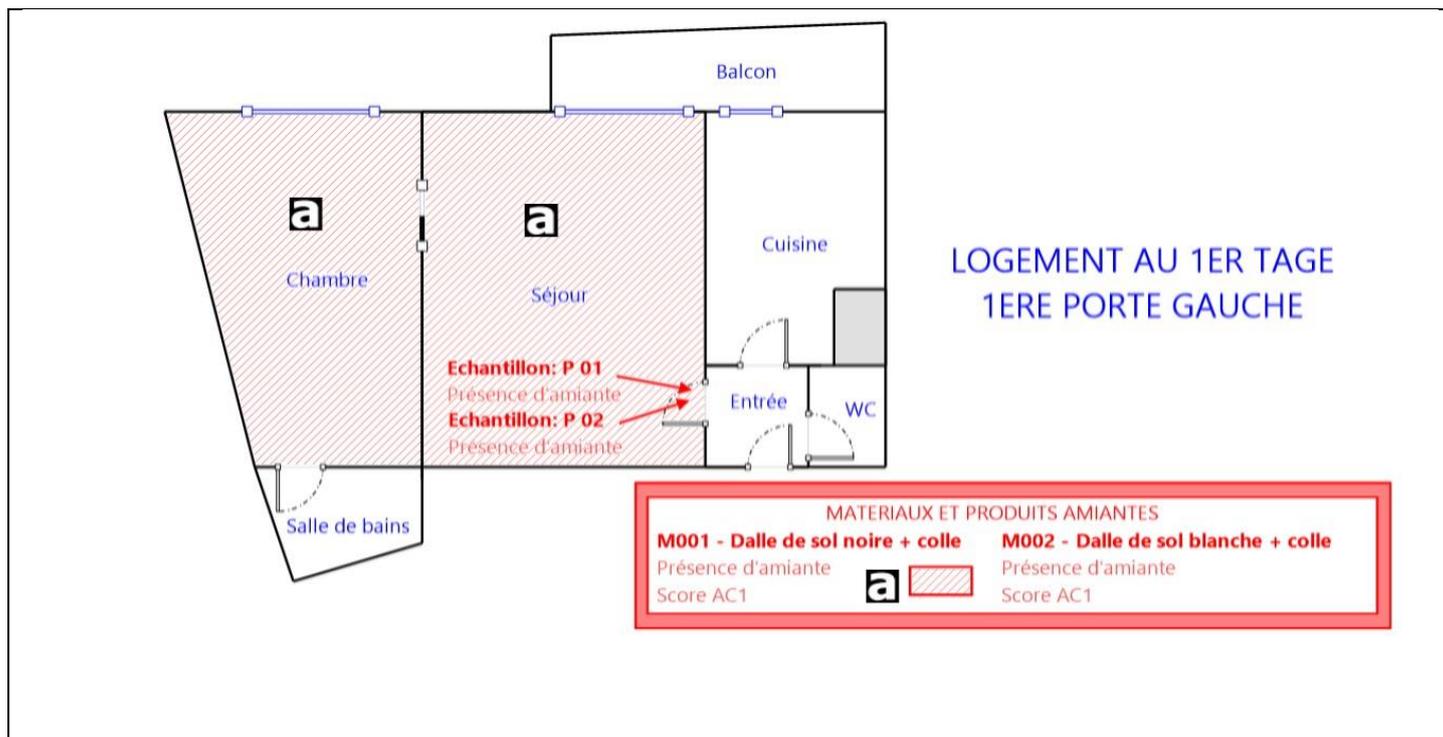
7.1 - Annexe - Schéma de repérage

Conduit en fibro-ciment		Dalles de sol	Nom du propriétaire : ***** Adresse du bien : 13 rue de Romainville - Apt 1er étage 1ère gauche 75019 PARIS 19
	Conduit autre que fibro-ciment		Carrelage	
	Brides		Colle de revêtement	
	Dépôt de Matériaux contenant de l'amiante		Dalles de faux-plafond	
	Matériau ou produit sur lequel un doute persiste		Toiture en fibro-ciment	
	Présence d'amiante		Toiture en matériaux composites

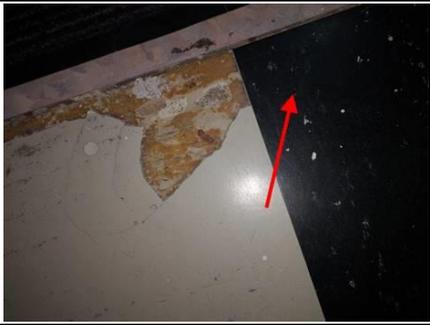
Photo n° PhA001
Localisation : Séjour
Ouvrage : 5 - Planchers et planchers techniques - Revêtements de sols
Partie d'ouvrage : Dalle de sol
Description : Dalle de sol noire + colle

Localisation	Identifiant + Description	Conclusion (justification)	Etat de conservation** et préconisations*	Photo
Séjour	<p>Identifiant: M001 Réf. échantillon: 75019/PS/22885_p03/P 01 Réf. laboratoire: M21 - 3517 Description: Dalle de sol noire + colle Composant de la construction: 5 - Planchers et planchers techniques - Revêtements de sols Partie à sonder: Dalle de sol Liste selon annexe.13-9 du CSP: B Sondage: Fractionnement</p>	Présence d'amiante (Après analyse en laboratoire)	<p>Matériau dégradé (étendue ponctuelle)</p> <p>Résultat AC1**</p> <p>Préconisation : Il est recommandé de réaliser une action corrective de premier niveau.</p> <p>Recommandation : idem autres logements</p>	
	<p>Identifiant: M002 Réf. échantillon: 75019/PS/22885_p03/P 02 Réf. laboratoire: M21 - 3518 Description: Dalle de sol blanche + colle Composant de la construction: 5 - Planchers et planchers techniques - Revêtements de sols Partie à sonder: Dalle de sol Liste selon annexe.13-9 du CSP: B Sondage: Fractionnement</p>	Présence d'amiante (Après analyse en laboratoire)	<p>Matériau dégradé (étendue ponctuelle)</p> <p>Résultat AC1**</p> <p>Préconisation : Il est recommandé de réaliser une action corrective de premier niveau.</p> <p>Recommandation : idem autres logements</p>

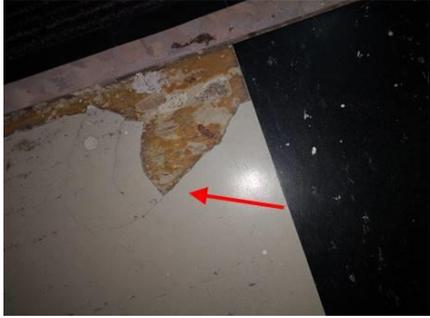
Photo n° PhA002
Localisation : Séjour
Ouvrage : 5 - Planchers et planchers techniques - Revêtements de sols
Partie d'ouvrage : Dalle de sol
Description : Dalle de sol blanche + colle

Localisation	Identifiant + Description	Conclusion (justification)	Etat de conservation** et préconisations*	Photo
	<p>Identifiant: M002 Description: Dalle de sol blanche + colle Composant de la construction: 5 - Planchers et planchers techniques - Revêtements de sols Partie à sonder: Dalle de sol Liste selon annexe.13-9 du CSP: B Sondage: Visuel</p>	<p>Présence d'amiante (Après analyse en laboratoire)</p>	<p>Matériau non dégradé</p> <p>Résultat EP**</p> <p>Préconisation : Il est recommandé de réaliser une évaluation périodique.</p> <p>Recommandation : idem P 02</p>

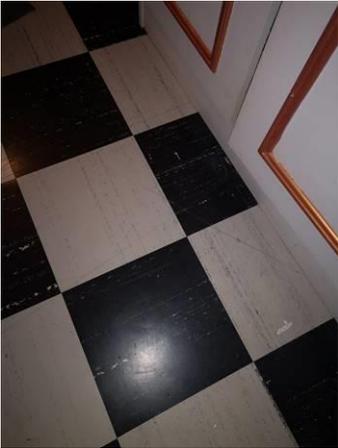
Photo n° PhA003
Localisation : Chambre
Ouvrage : 5 - Planchers et planchers techniques - Revêtements de sols
Partie d'ouvrage : Dalle de sol
Description : Dalle de sol noire + colle

Chambre	<p>Identifiant: M001 Description: Dalle de sol noire + colle Composant de la construction: 5 - Planchers et planchers techniques - Revêtements de sols Partie à sonder: Dalle de sol Liste selon annexe.13-9 du CSP: B Sondage: Visuel</p>	Présence d'amiante (Après analyse en laboratoire)	<p>Matériau non dégradé</p> <p>Résultat EP**</p> <p>Préconisation : Il est recommandé de réaliser une évaluation périodique.</p> <p>Recommandation : idem P 01</p>

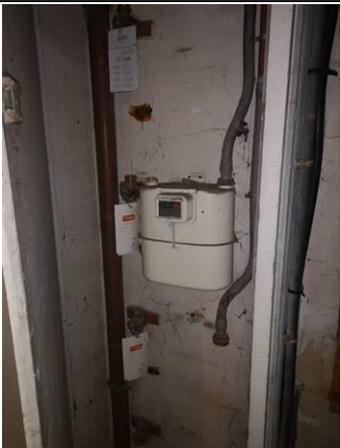
<p>Photo n° Compteur Gaz Localisation : Alvéole technique Gaz sur le palier Compteur retiré par le distributeur</p>

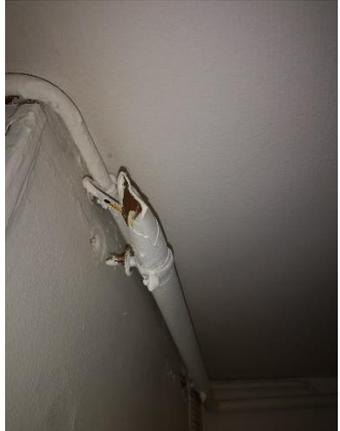
<p>Tuyau pincé, brasé dans la cuisine</p>

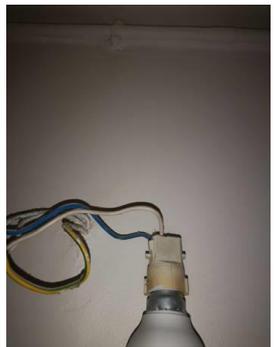
B8.3 e	Au moins un conducteur isolé n'est pas placé sur toute sa longueur dans un conduit, une goulotte ou une plinthe ou une huisserie, en matière isolante ou métallique, jusqu'à sa pénétration dans le matériel électrique qu'il alimente. Remarques : Présence de conducteurs électriques non protégés mécaniquement : appliques murales ou plafonniers dans l'attente d'un luminaire. ; Faire intervenir un électricien qualifié afin d'installer des protections mécanique sur les conducteurs non protégés

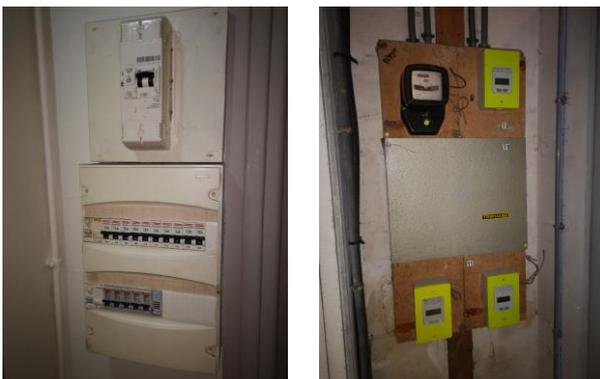
Compteur sur le palier dans alvéole technique Electricité
 Disjoncteur de branchement différentiel 500mA 15/45A réglé 45A
 Tableau de répartition avec 2 différentiels à haute sensibilité 30mA calibre 40A

Faire appel à un professionnel qualifié pour vérifier l'installation de mise à la terre depuis les parties communes.
