## Dossier Technique Immobilier

Numéro de dossier : TOURE-KANTE/STAINS/2022/3560  
Date du repérage : 12/01/2022

Adresse : ..... **2, Allée Paul Langevin**

Commune : ..... **93240 STAINS**

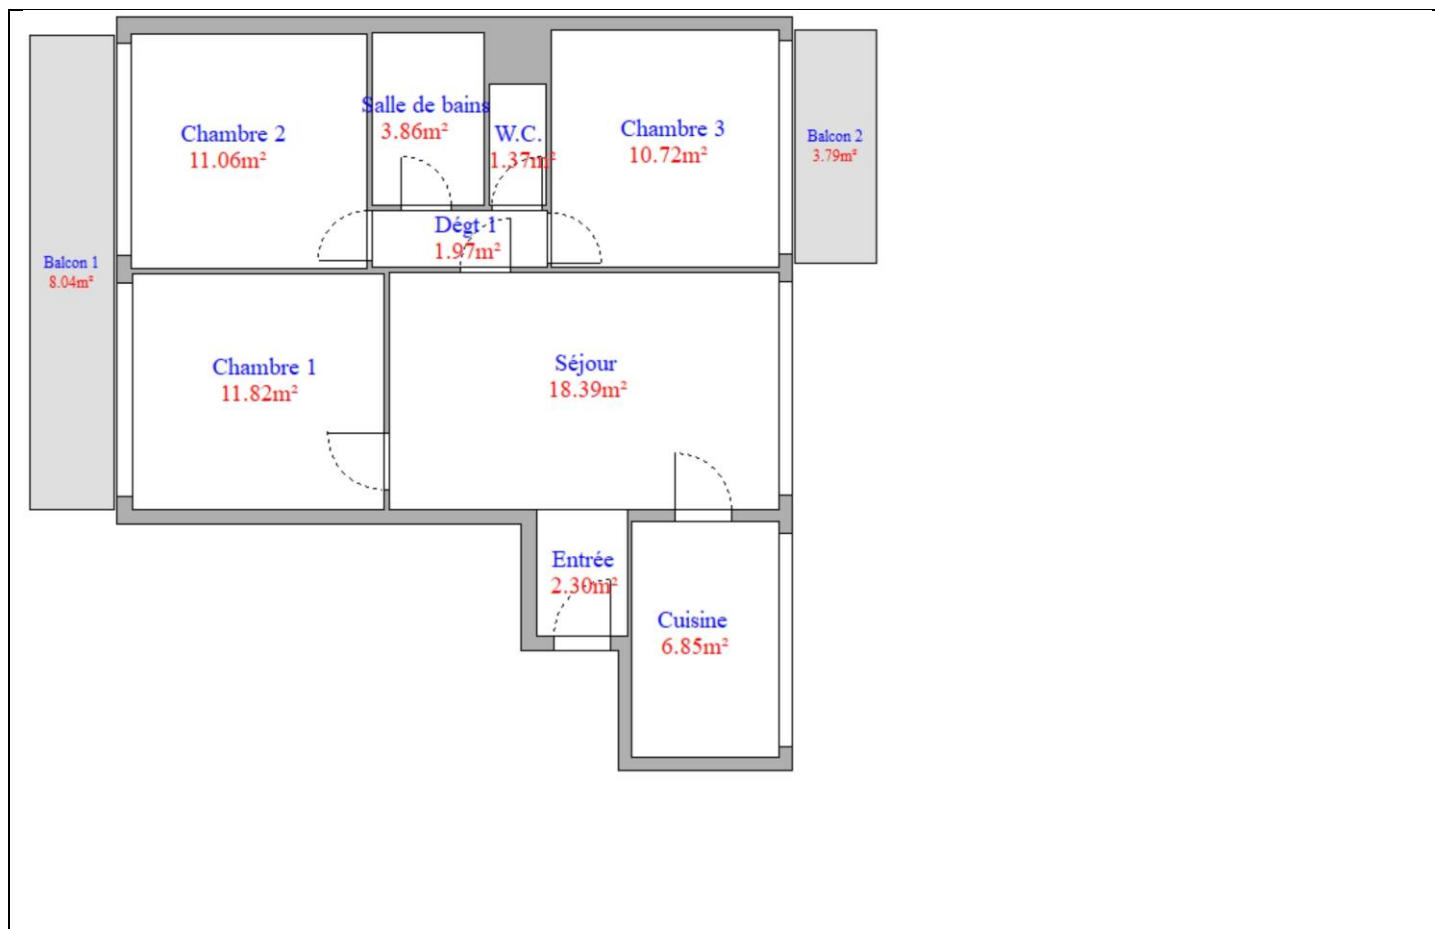
**7.1 - Annexe - Schéma de repérage**

**Planche (croquis) de repérage technique effectué par le cabinet : Ariane Environnement, auteur : RIBEIRO Rui**  
**Dossier n° TOURE-KANTE/STAINS/2022/3560 du 12/01/2022**

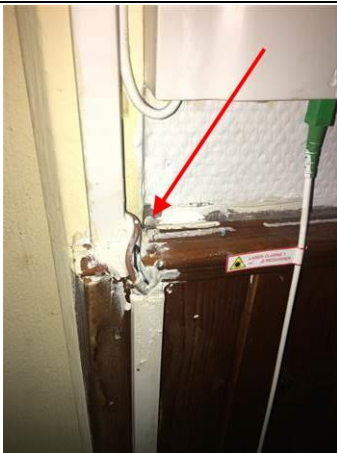
Photo PhEle001

Libellé de l'anomalie : B8.3 e Au moins un conducteur isolé n'est pas placé sur toute sa longueur dans un conduit, une goulotte ou une plinthe ou une huisserie, en matière isolante ou métallique, jusqu'à sa pénétration dans le matériel électrique qu'il alimente.

Remarques : Présence de conducteurs électriques non protégés mécaniquement ; Faire intervenir un électricien qualifié afin d'installer des protections mécanique sur les conducteurs non protégés

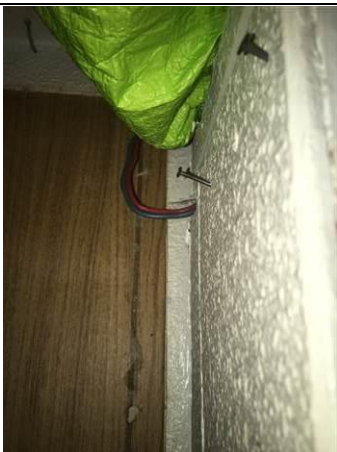
Photo PhEle001

Libellé de l'anomalie : B8.3 e Au moins un conducteur isolé n'est pas placé sur toute sa longueur dans un conduit, une goulotte ou une plinthe ou une huisserie, en matière isolante ou métallique, jusqu'à sa pénétration dans le matériel électrique qu'il alimente.

Remarques : Présence de conducteurs électriques non protégés mécaniquement ; Faire intervenir un électricien qualifié afin d'installer des protections mécanique sur les conducteurs non protégés

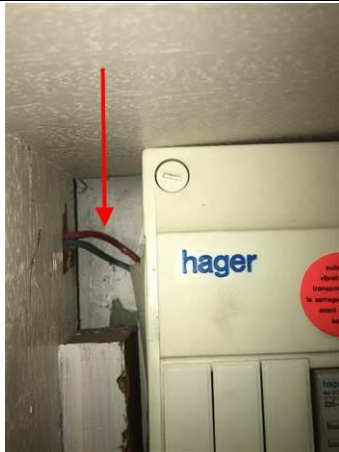
Photo PhEle001

Libellé de l'anomalie : B8.3 e Au moins un conducteur isolé n'est pas placé sur toute sa longueur dans un conduit, une goulotte ou une plinthe ou une huisserie, en matière isolante ou métallique, jusqu'à sa pénétration dans le matériel électrique qu'il alimente.
