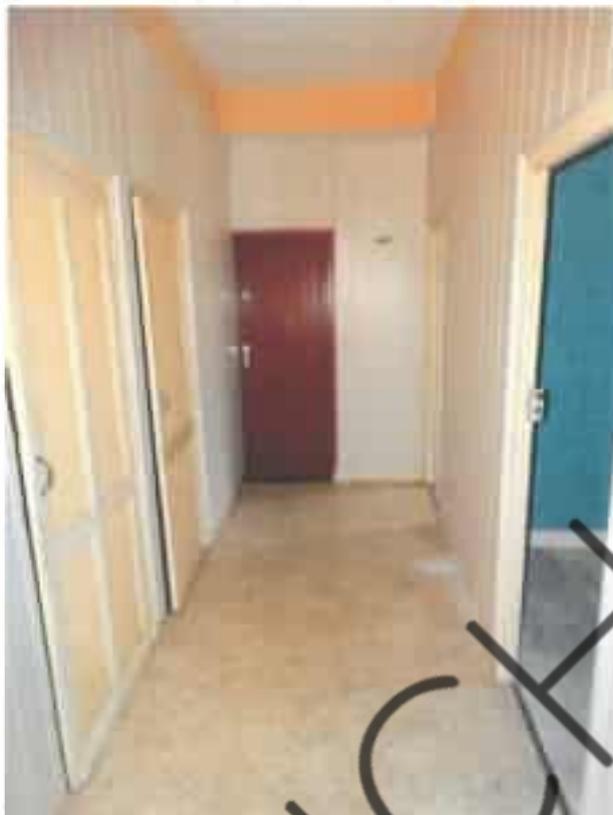
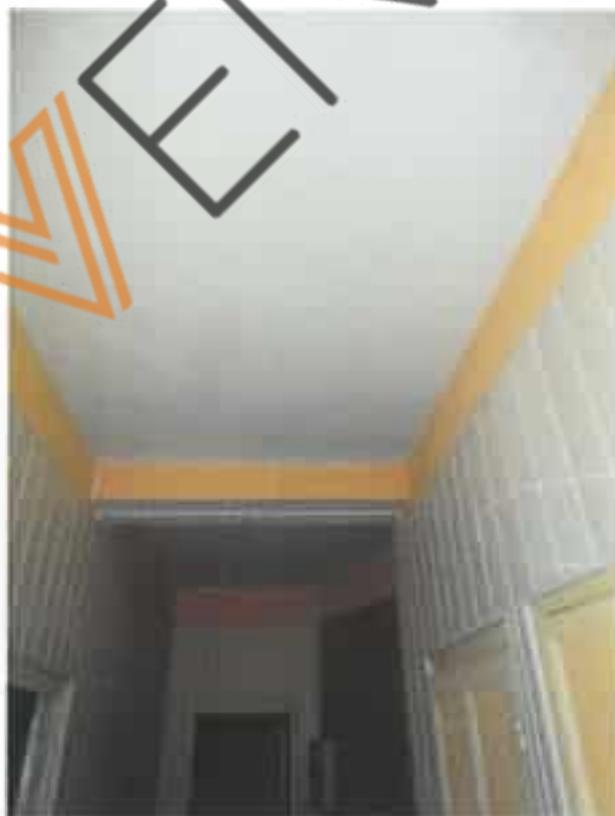
Photos 01 et 02

Porte d'accès en bois relativement ancienne.

Sol en PVC ancien.

Les murs sont recouverts d'un lambris PVC blanc sur pratiquement toute la hauteur des murs, à l'exception d'une bande de quelques centimètres à la cueilli avec le plafond où se trouve une tapisserie jaune ancienne.

Un pan de PVC est peint en rose avant le séjour.

Le plafond est peint en blanc.

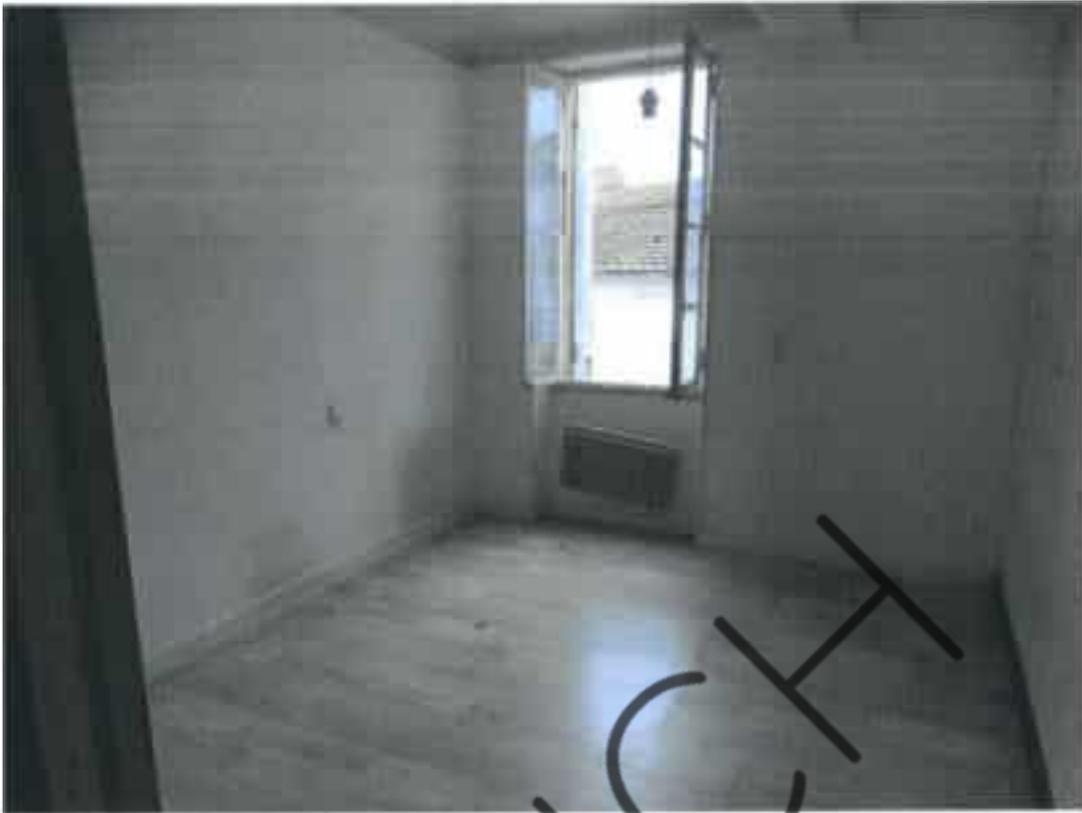
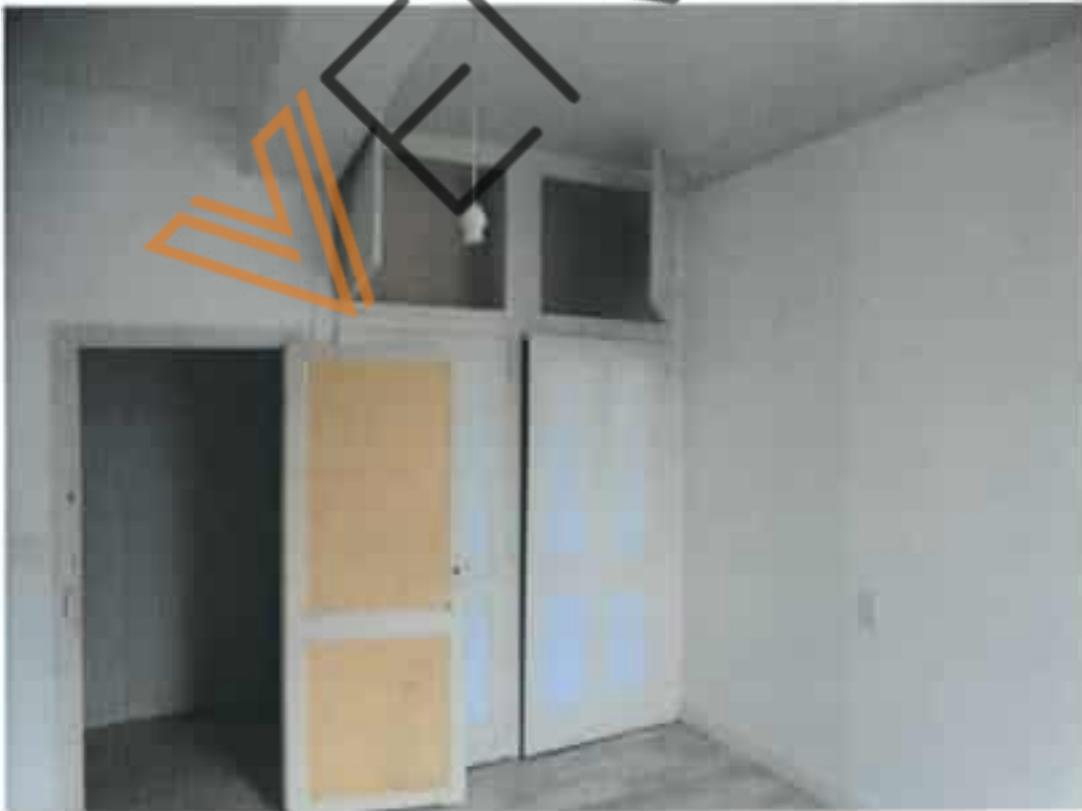
Chambre 1 sur la gauche en entrant
Photos 03 et 04

Sol PVC imitation parquet relativement ancien.

Les murs sont en plâtre peint en blanc à l'exception du pan de mur de droite en entrant qui est taloché.

Présence d'un grand placard deux portes, plus deux rangements en partie supérieure.

Présence d'une fenêtre en bois double vantaux simple vitrage avec fermeture à crédenche ancienne, avec volets bois également anciens.

Le plafond est peint en blanc.

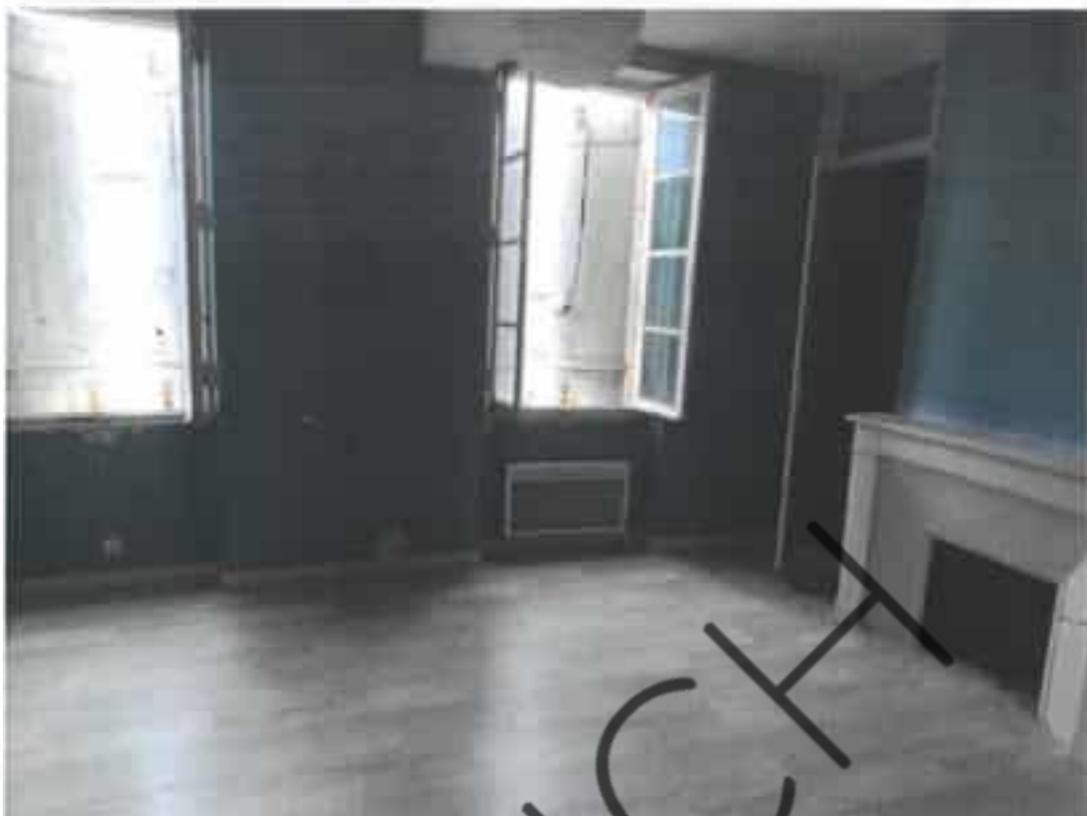
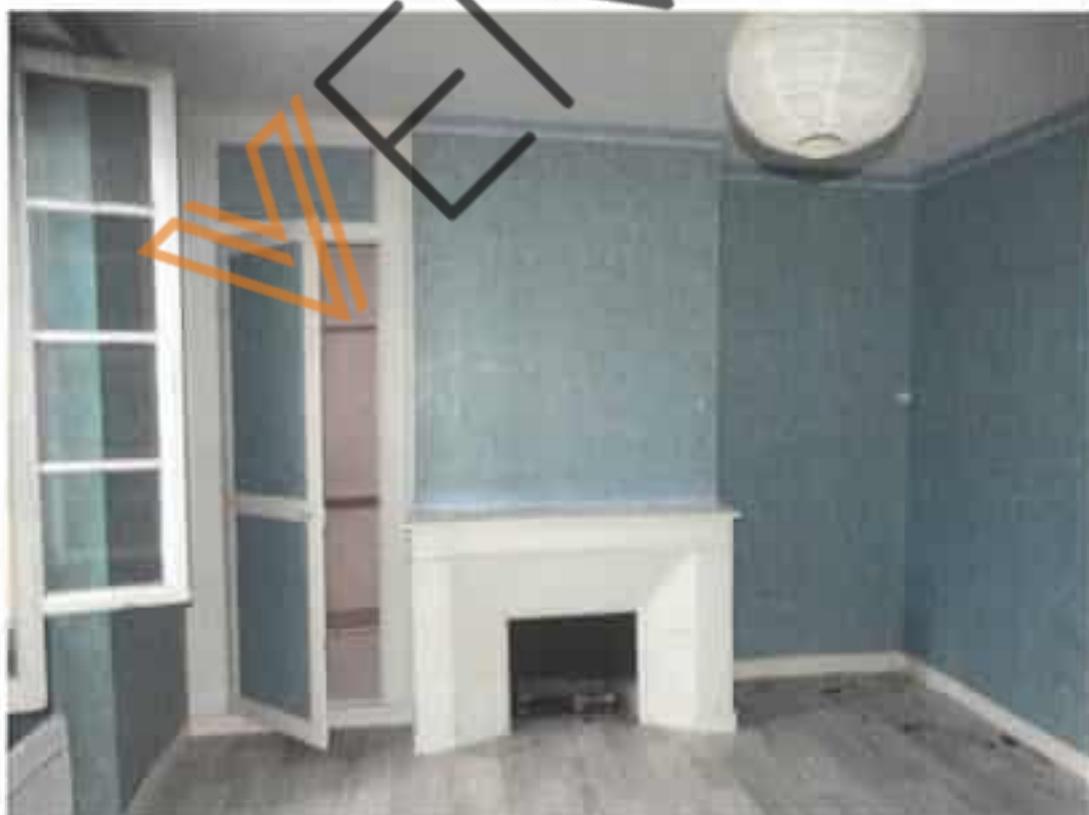
Chambre 2 en suivant
Photos 05 et 06

Sol PVC imitation parquet relativement ancien.

Murs tapissés en bleu, la tapisserie est ancienne.

Plafond peint en blanc.

Présence dans cette chambre d'une cheminée (qui ne fonctionne pas) et d'un placard.

Présence également de 2 fenêtres bois ancienne avec fermeture à crédenche double-vantail, simple vitrage, et de volets bois anciens.

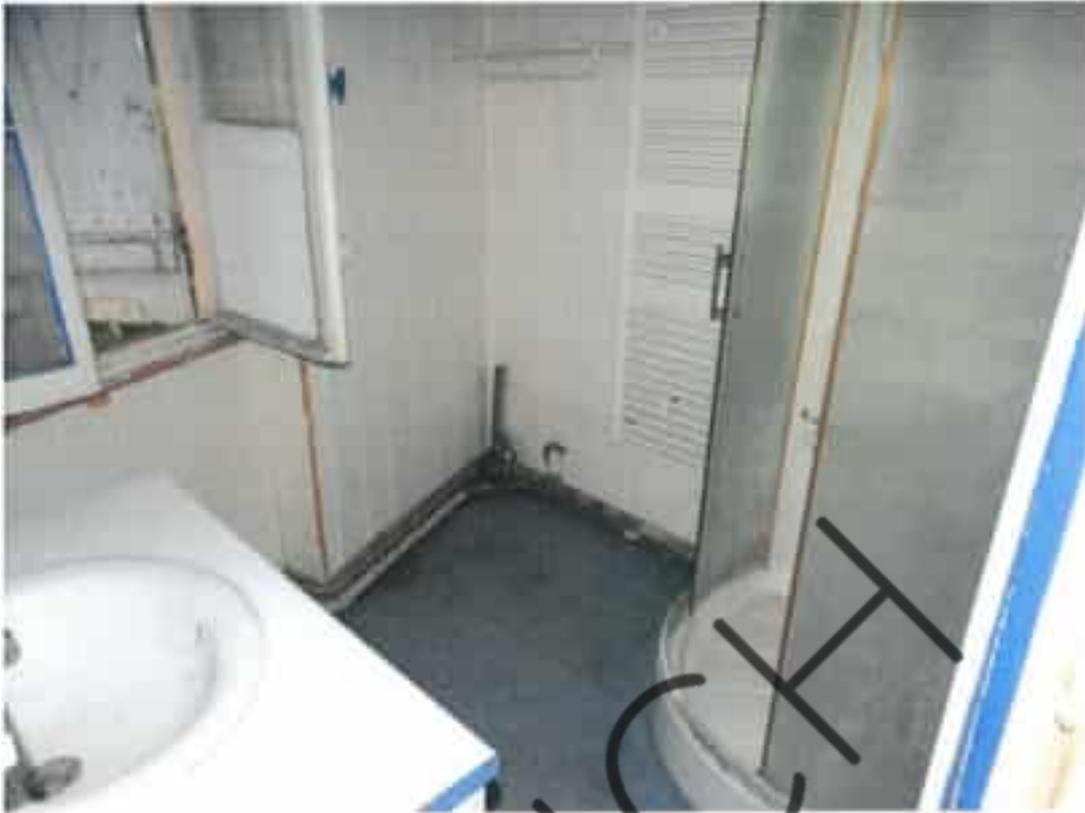
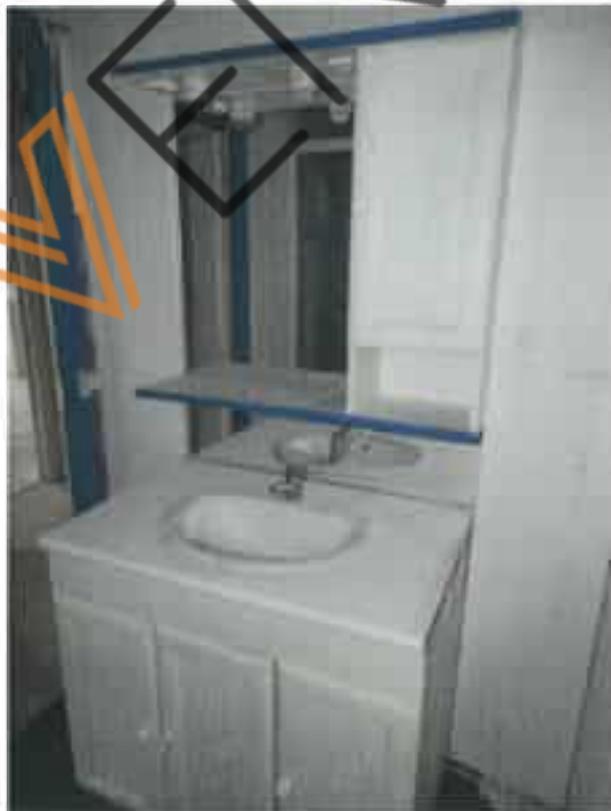
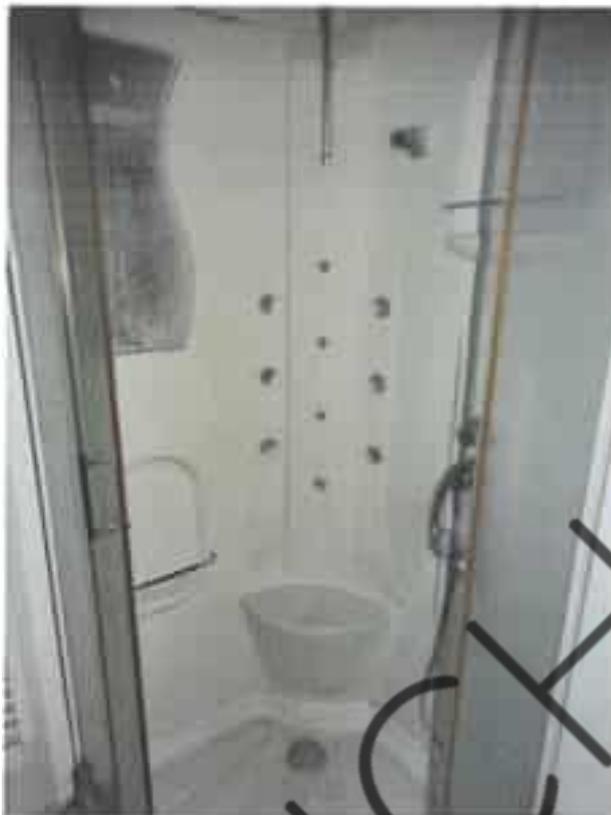
Salle d'Eau
Photos 07 à 09

Sol PVC ancien.

Murs recouverts d'un bardage en PVC pour partie, la partie haute des murs étant peinte en bleu.

Une fenêtre en bois ancienne, simple vitrage double vantaux avec fermeture à crémone, une vitre est cassée.

Présence d'un sèche serviette électrique, d'une cabine de douche et d'un meuble avec lavabo, comprenant un mitigeur et un miroir.

La pièce dispose également d'une arrivée et évacuation pour machine à laver.

Plafond peint en bleu avec 3 spots encastrés.

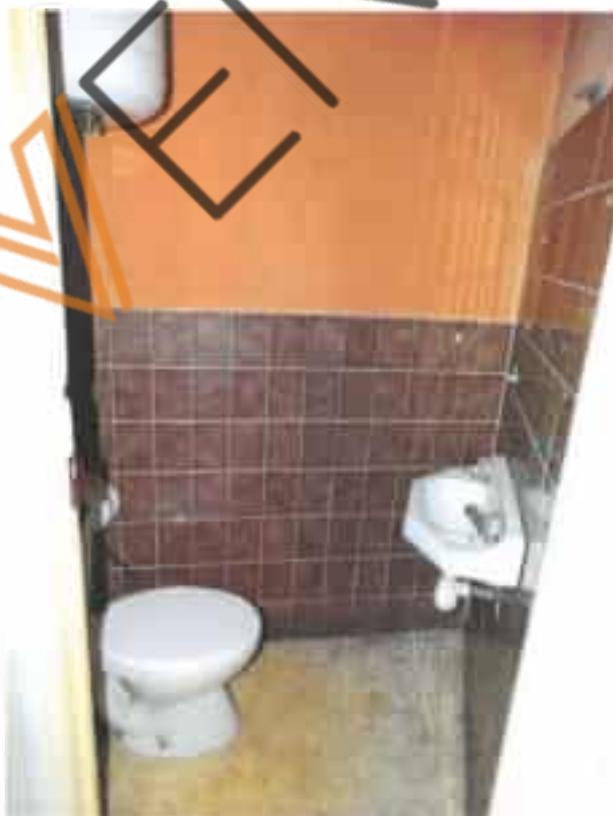
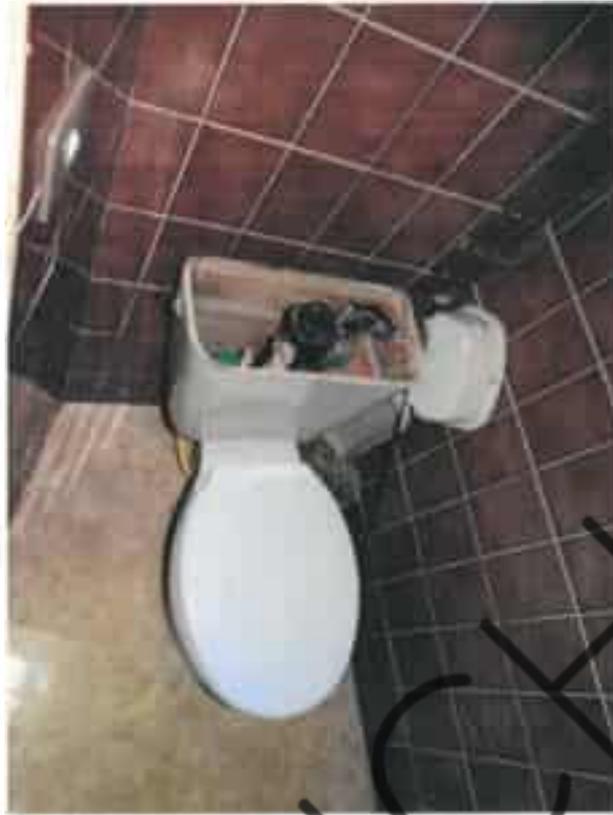
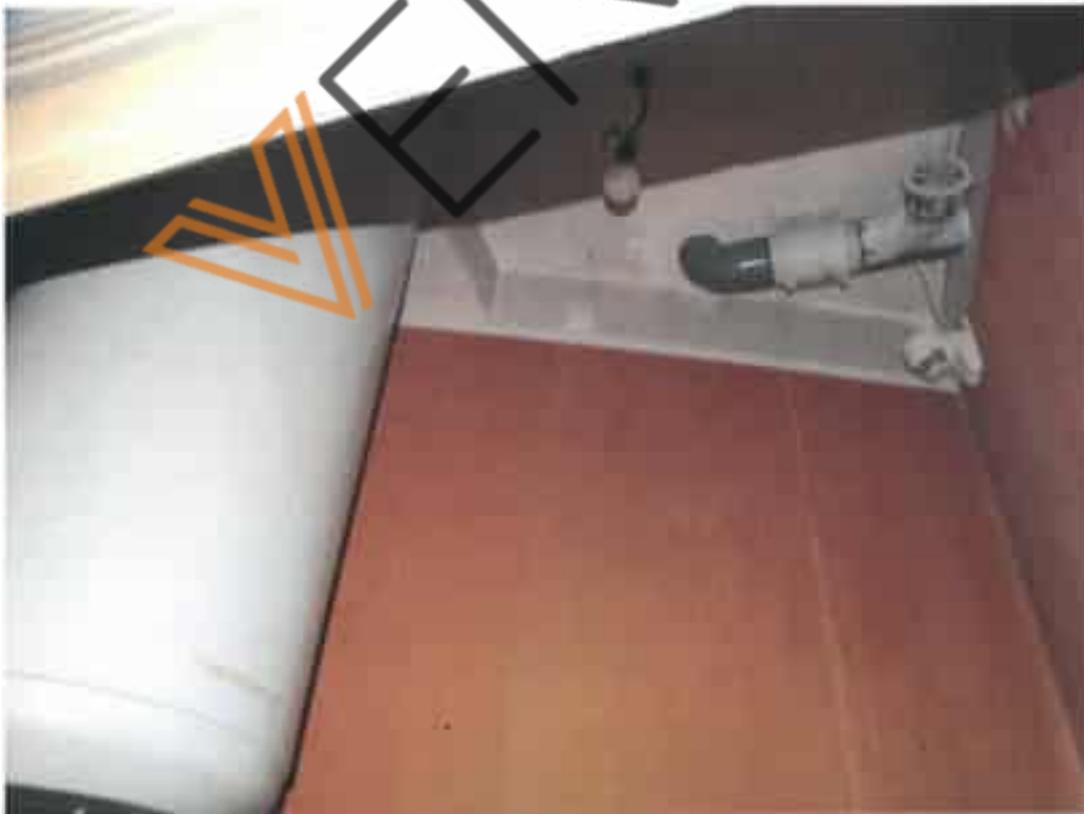
WC
Photos 10 à 12

Sol PVC ancien.

Les murs sont faïencés sur les ³A de la hauteur et peint en partie haute.

Cuvette avec couvercle abattant et châsse.

Présence d'un lave main avec 2 robinets, lun pour l'eau chaude, l'autre pour l'eau froide.

Présence d'une VMC et du cumulus électrique.

Plafond en plâtre peint en blanc.

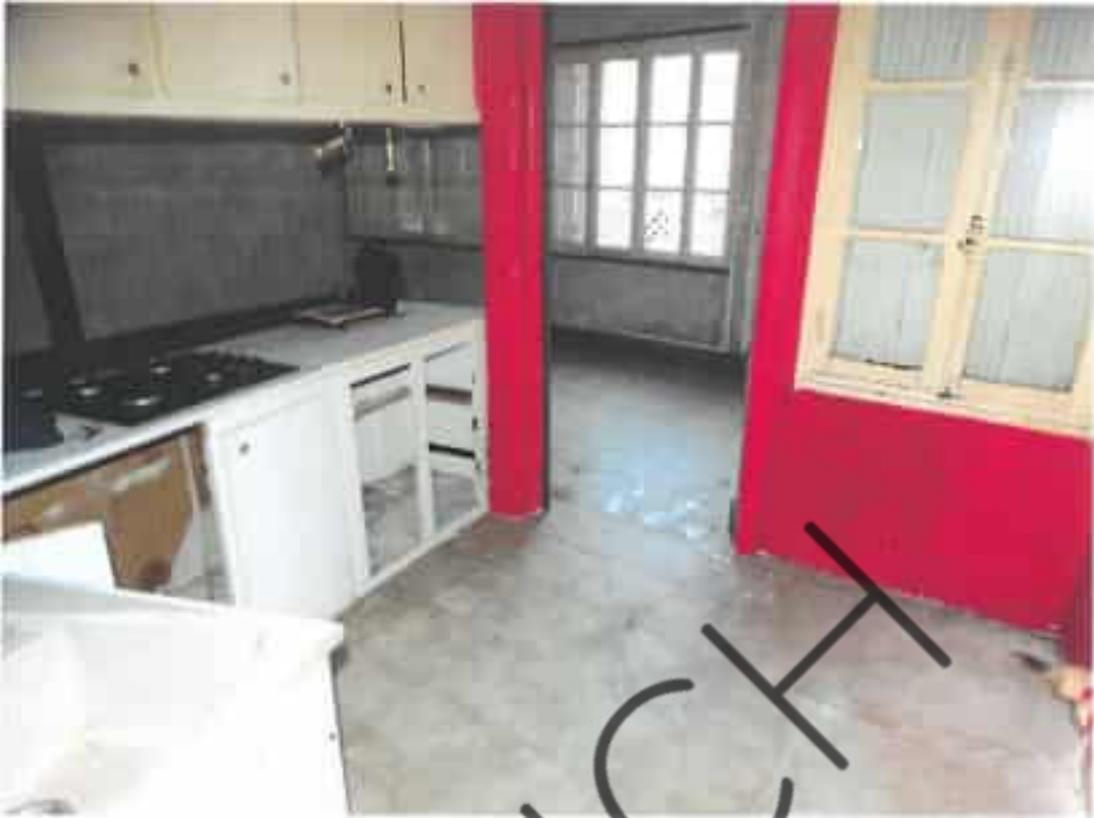
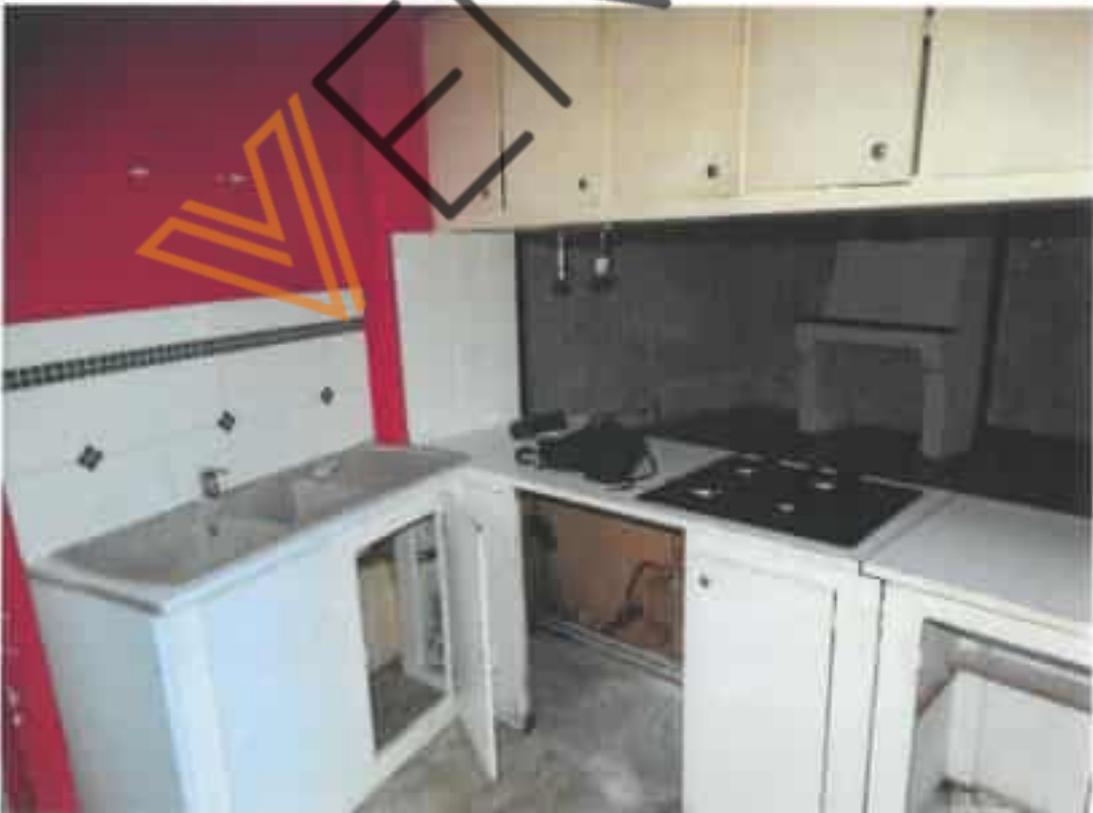
Coin cuisine
Photos 13 et 14

Cuisine ouverte donnant sur le séjour avec un sol carrelé marron.

Les murs sont peints en rouge, avec une imposte faïencé eu dessus de l'évier. Présence d'une porte vitrée donnant sur l'entrée, de deux fenêtres en bois ancienne simple vitrage avec fermeture à crémone et d'une imposte fixe.

Présence d'un évier double bac avec égouttoir et mitigeur eau chaude/ eau froide ainsi que de meubles hauts et bas en bois peint en blanc relativement anciens.

Plafond en toile de verre, peint en blanc.

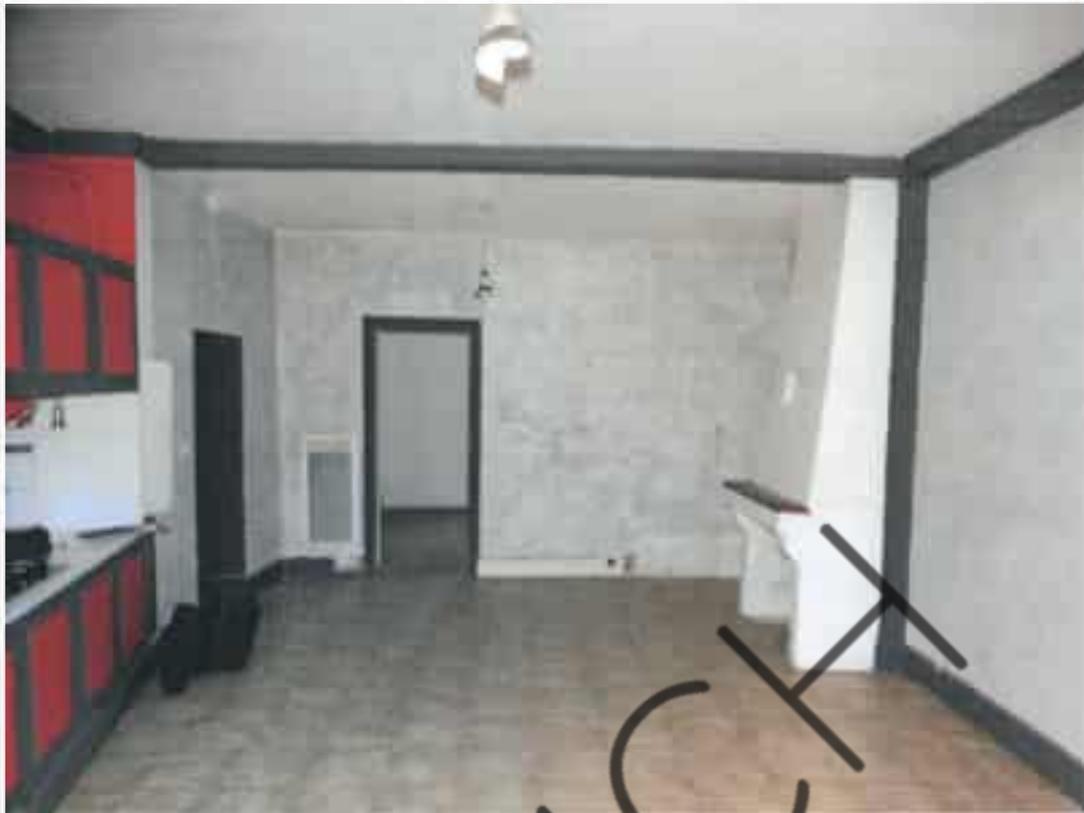
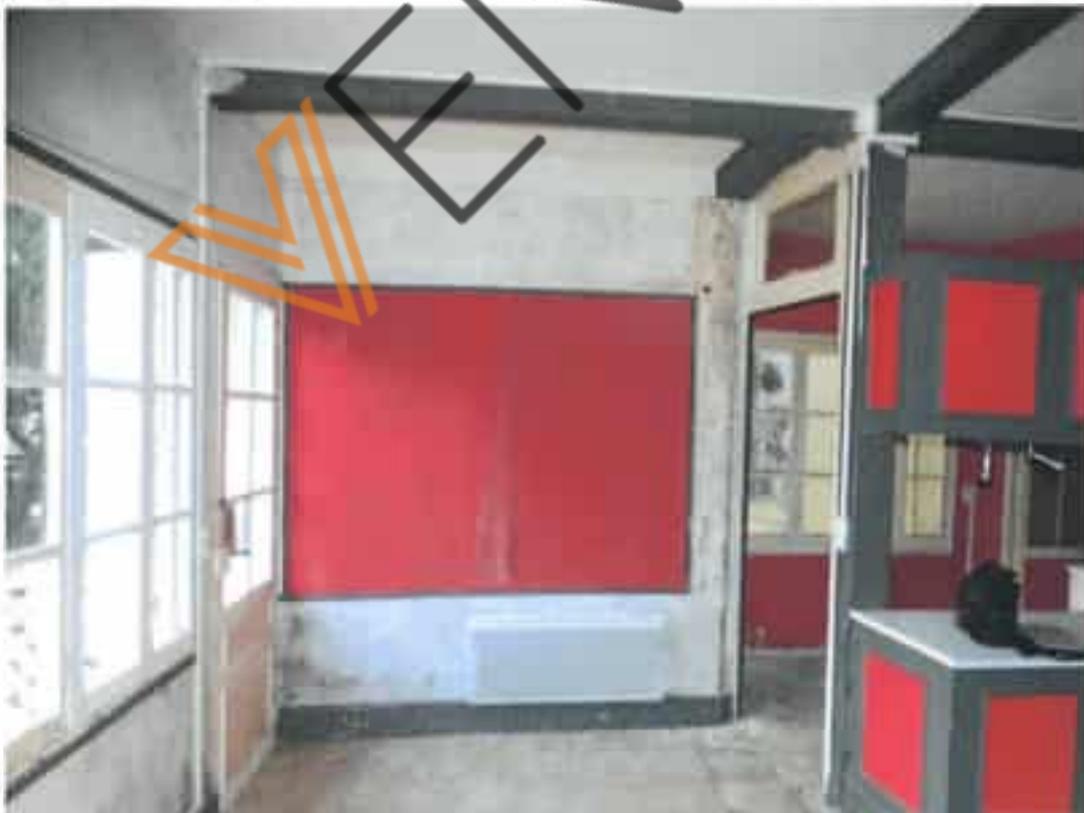
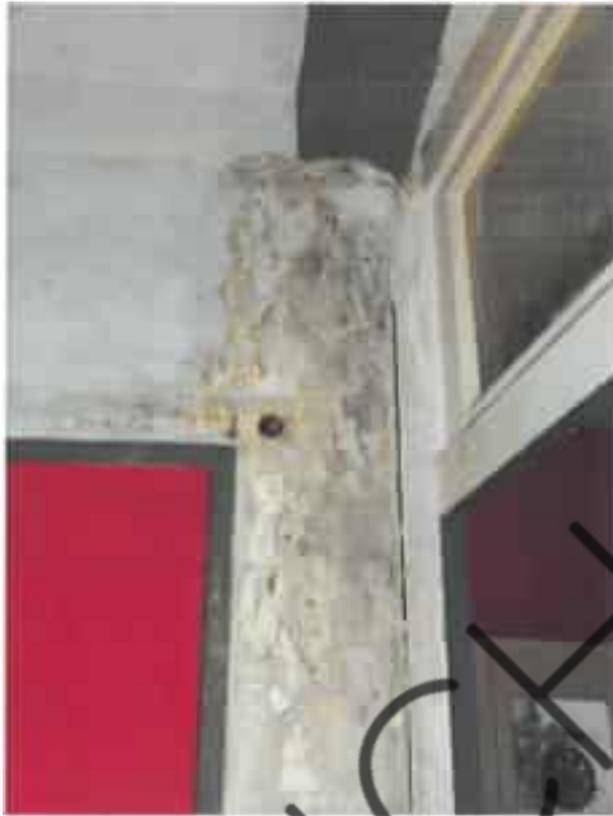
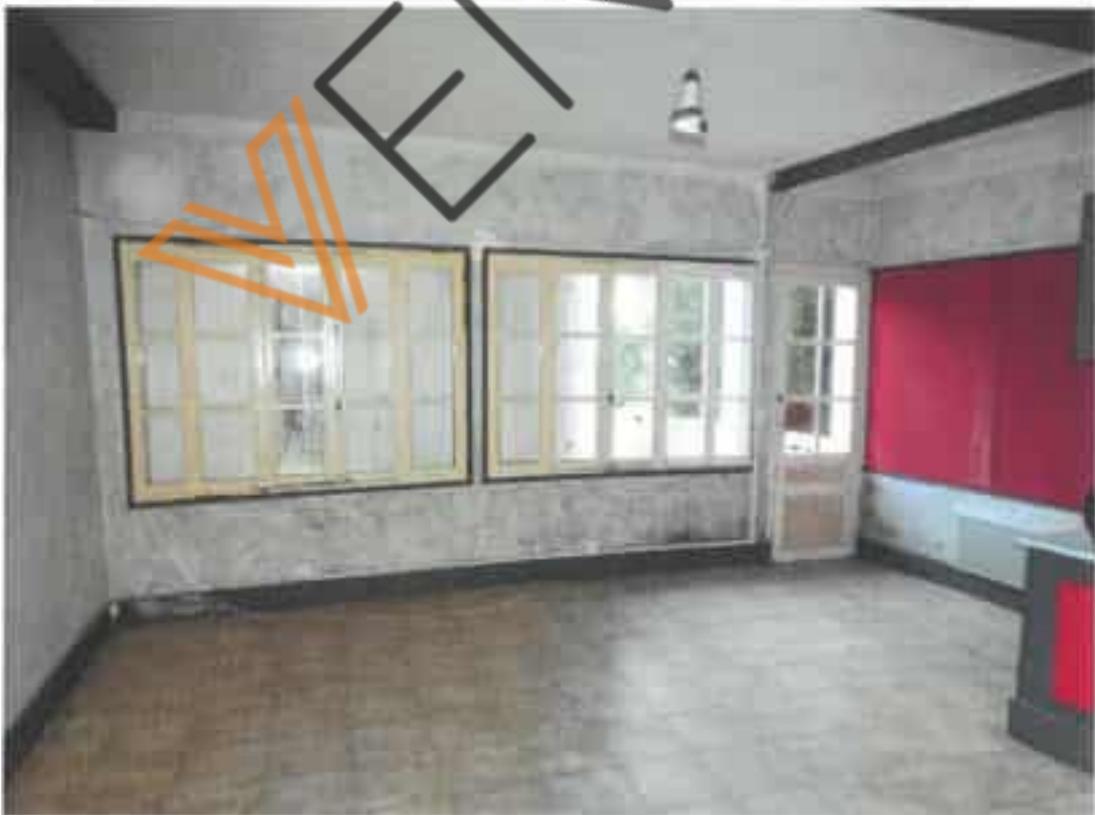
Séjour/ Salle à manger
Photos 15 à 18

Sol carrelage.

Les murs sont recouverts d'un enduit taloché.

Présence d'une cheminée qui ne fonctionne pas.

2 grandes fenêtres avec deux impostes fixes en bois simple vitrage très ancien, avec une porte identique donnant sur un balcon.

Plusieurs vitres sont cassées, l'ensemble est en mauvais état.

Le plafond est recouvert d'une toile de verre peinte en blanc.

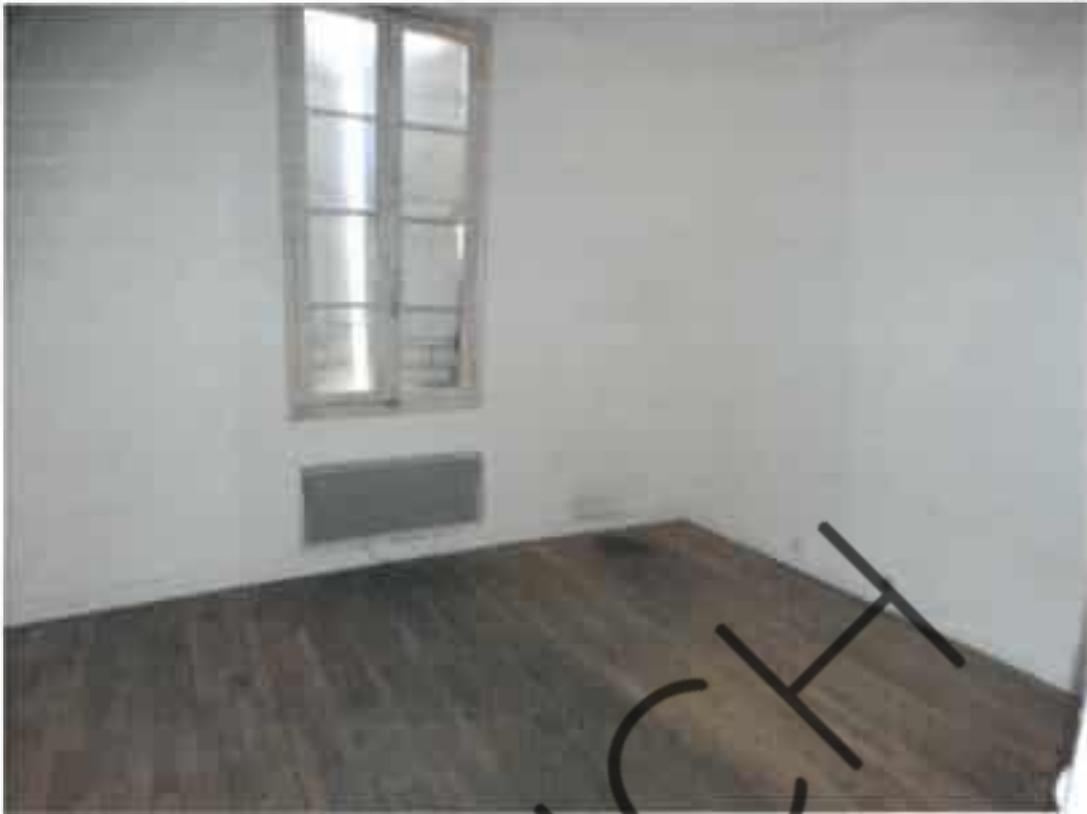
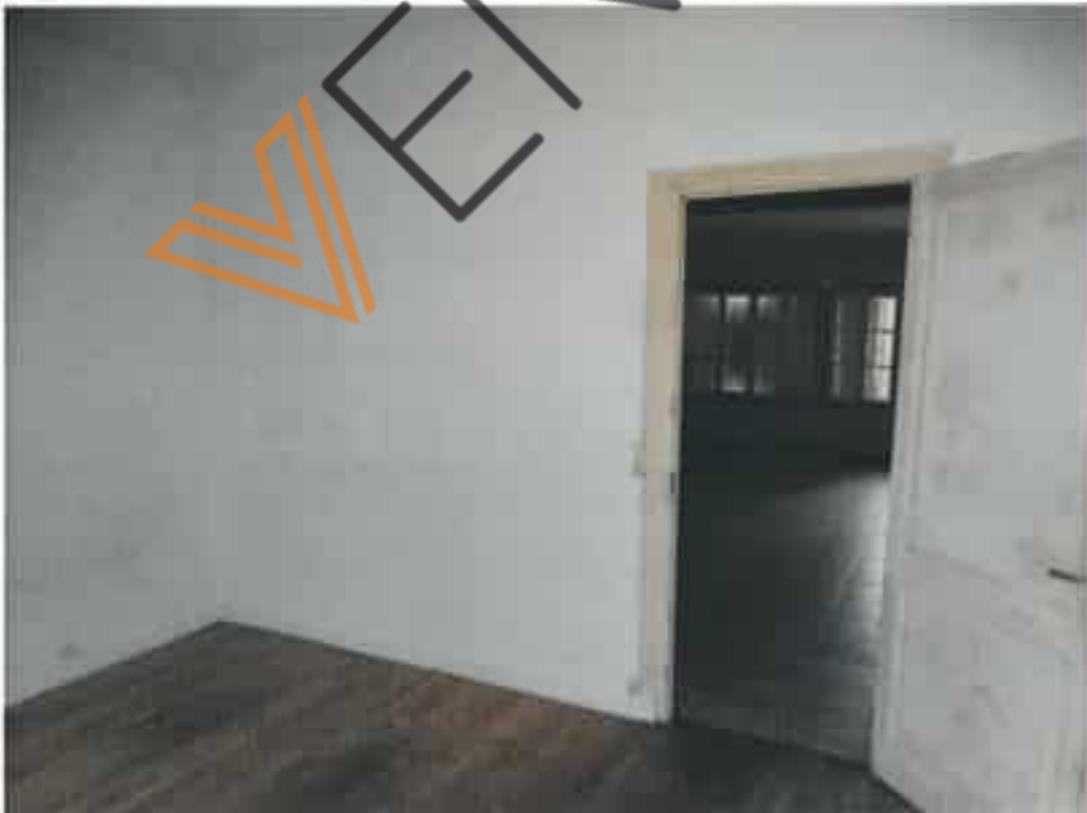
Chambre 3
Photos 19 et 20

Sol plancher bois ancien.

Les murs sont recouverts d'une toile de verre peinte en blanc.

Le plafond est peint en blanc.

Présence d'une fenêtre en bois double vantaux simple vitrage avec fermeture à crémone, ancienne, avec volets bois également anciens.

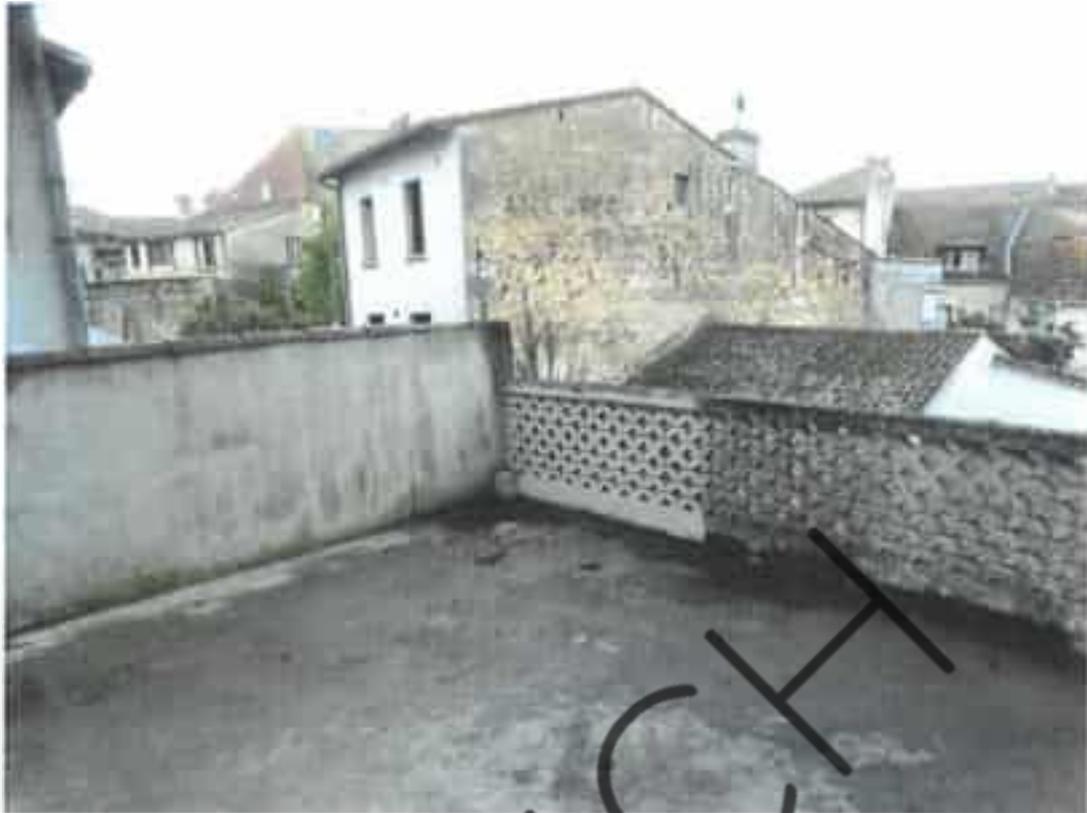
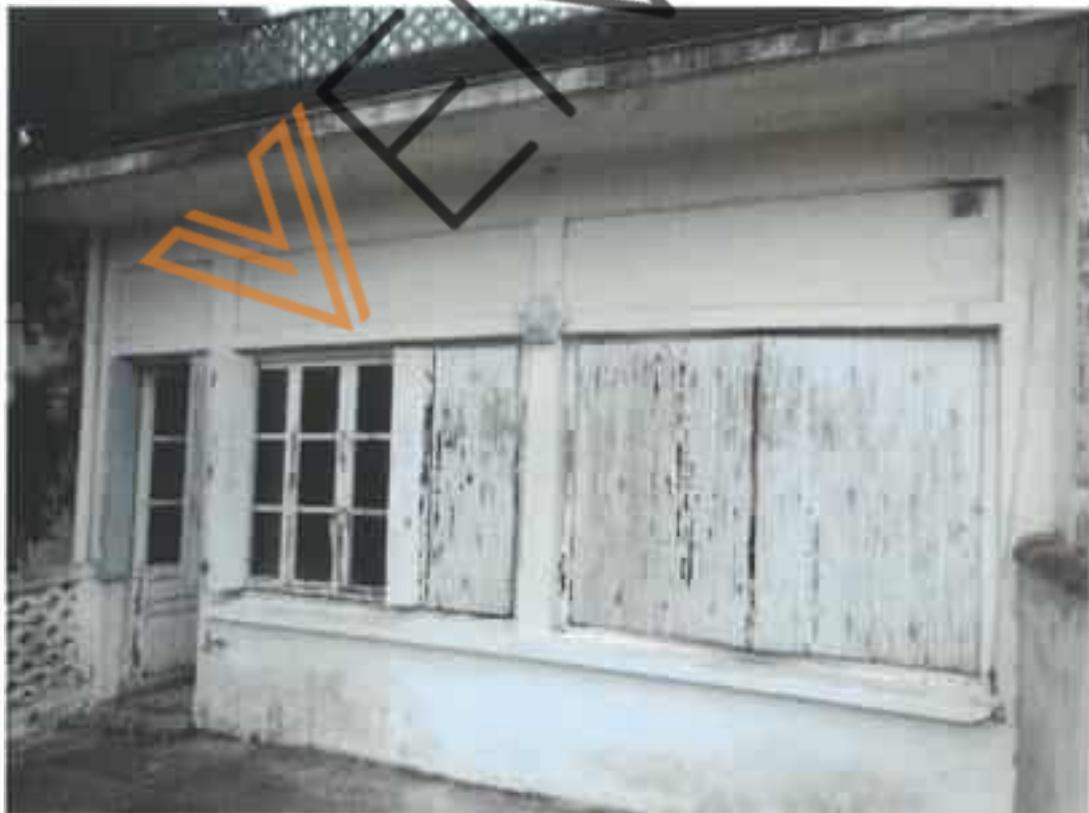
Terrasse
Photos 21 et 22

Terrasse donnant sur l'arrière de la résidence, avec une rambarde en béton ajourée peinte en blanc.

Le sol est en béton à l'état brut.

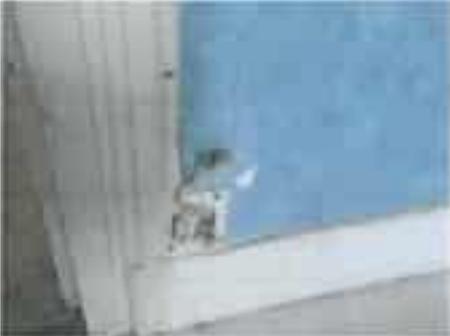
<p>Photo PhEle002 Libellé de l'anomalie : B7.3 a L'Enveloppe d'au moins un matériel est manquante ou détériorée. Remarques : Présence de matériel électrique en place dont l'enveloppe présente des détériorations ; Faire intervenir un électricien qualifié afin de remplacer les matériels présentant des détériorations (Chambre 2 par exemple)</p>

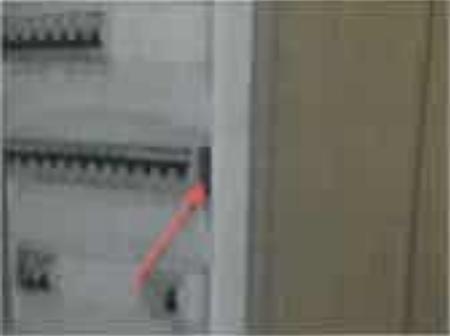
<p>Photo PhEle003 Libellé de l'anomalie : B7.3 e L'installation électrique comporte au moins un dispositif de protection avec une partie active nue sous tension accessible. Remarques : Présence de dispositif de protection de matériel électrique présentant des parties actives nues sous tension ; Faire intervenir un électricien qualifié afin de remplacer les matériels présentant des parties actives nues sous tension (Couloir par exemple)</p>

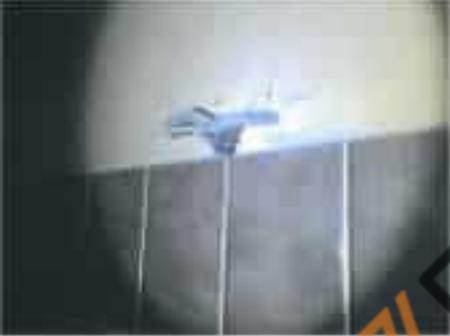
<p>Photo PhEle004 Libellé de l'anomalie : B7.3 d L'installation électrique comporte au moins une connexion avec une partie active nue sous tension accessible. Remarques : Présence de connexion de matériel électrique présentant des parties actives nues sous tension ; Faire intervenir un électricien qualifié afin de remplacer les matériels présentant des parties actives nues sous tension (Wc par exemple)</p>

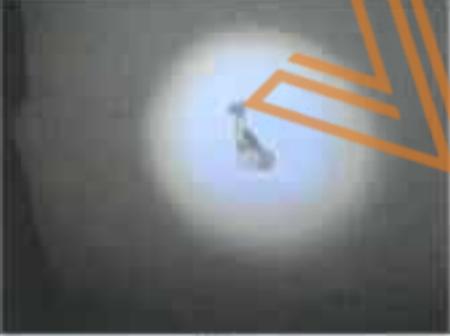
<p>Photo PhEle005 Libellé de l'anomalie : ■ B4.3 h Des conducteurs ou des appareillages présentent des traces d'échauffement. Remarques : (Salon Cuisine par exemple)</p>

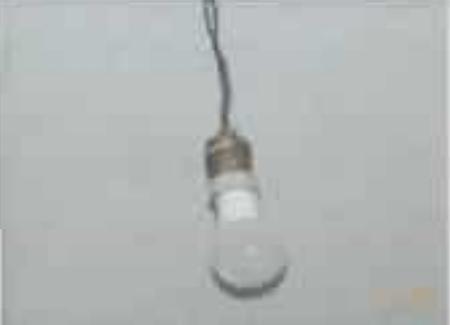
<p>Photo PhEle00É Libellé de l'anomalie : B8.3 a L'installation comporte au moins un matériel électrique vétuste. Remarques : Présence de matériel électrique vétuste (douilles, interrupteurs, socles de prise...); Faire intervenir un électricien qualifié afin de remplacer les matériels électriques vétustes (Chambre 3 par exemple)</p>

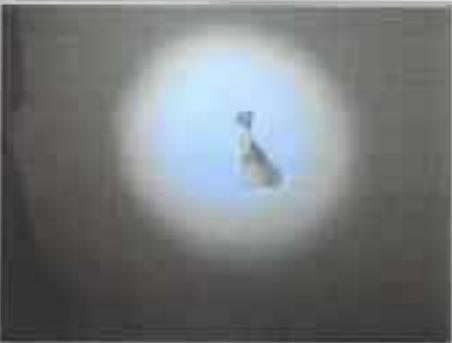
<p>Photo PhEle007 Libellé de l'anomalie : B8.3 b L'installation comporte au moins un matériel électrique inadapté à l'usage. Remarques : Présence de matériel électrique inadapté à l'usage ; Faire intervenir un électricien qualifié afin de remplacer les matériels inadaptés par du matériel autorisé (Salon Cuisine par exemple)</p>

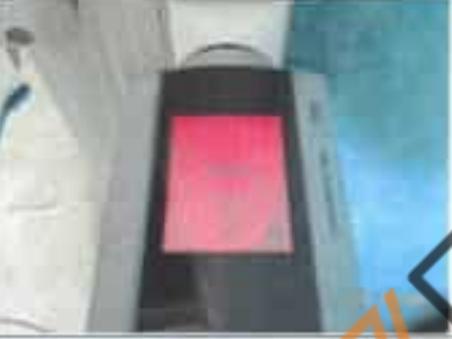
<p>Photo PhEle009 Libellé du point de contrôle : B3.3.6 a2 Au moins un socle de prise de courant comporte une broche de terre non reliée à la terre. Remarques : (Chambre 1 par exemple)</p>

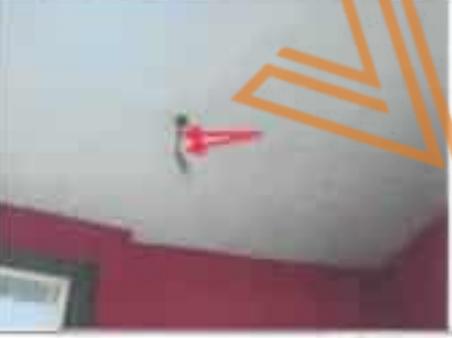
<p>Photo PhEle010 Libellé du point de contrôle : B3.3.6 a3 Au moins un circuit (n'alimentant pas des socles de prises de courant) n'est pas relié à la terre. Remarques : (Salon Cuisine par exemple)</p>

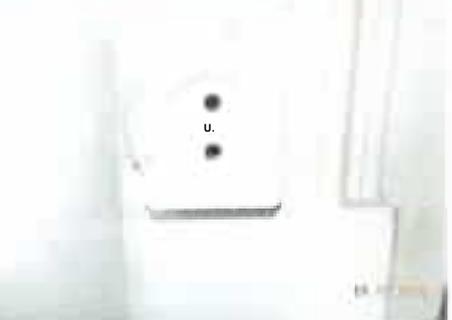
<p>Photo PhEle011 Libellé de l'information complémentaire : B11 b2 Au moins un socle de prise de courant n'est pas de type à obturateur Remarques : Présence de socles de prises non équipés d'obturateur ; Faire intervenir un électricien qualifié afin de remplacer les socles de prises non équipés d'obturateur par des socles de prises à obturateur (Chambre 3 par exemple)</p>

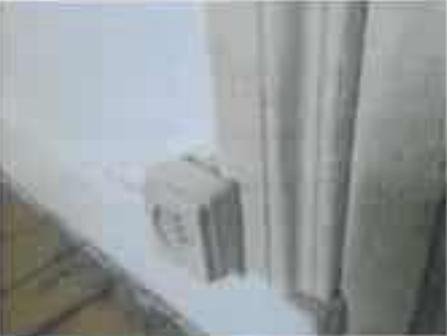
<p>Photo PHEle012 Libellé de l'information complémentaire : 811 c2 Au moins un socle de prise de courant ne possède pas un puits de 15 mm. Remarques : (Chambre 3 par exemple)</p>

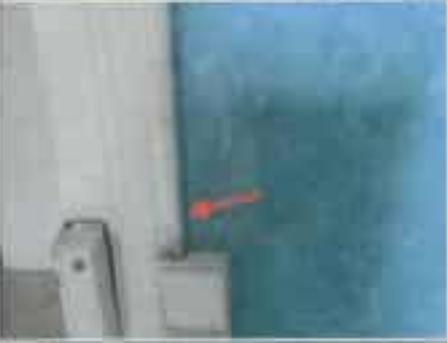
<p>Photo PHEle013 Libellé du point de contrôle : 83.3.7 a Au moins un conduit métallique en montage apparent ou encastré, comportant des conducteurs, n'est pas relié à la terre. Remarques : (Chambre 2 par exemple)</p>

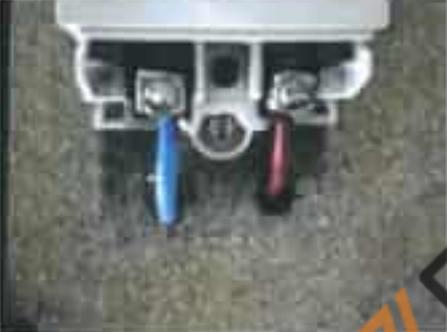
<p>Photo PHEle001 Libellé de l'anomalie : 81.3.13 La section des conducteurs de la canalisation alimentant le seul tableau n'est pas adaptée au courant de réglage du disjoncteur de branchement.</p>
