DOSSIER DE DIAGNOSTICS TECHNIQUES

Référence : [REDACTED] 19836 23.09.20

Bien : Maison individuelle
Adresse : 17 allée des Tanneurs
93390 CLICHY-SOUS-BOIS
Numéro de lot : 46
Référence Cadastre : AV - 6

NOTE DE SYNTHÈSE DES CONCLUSIONS

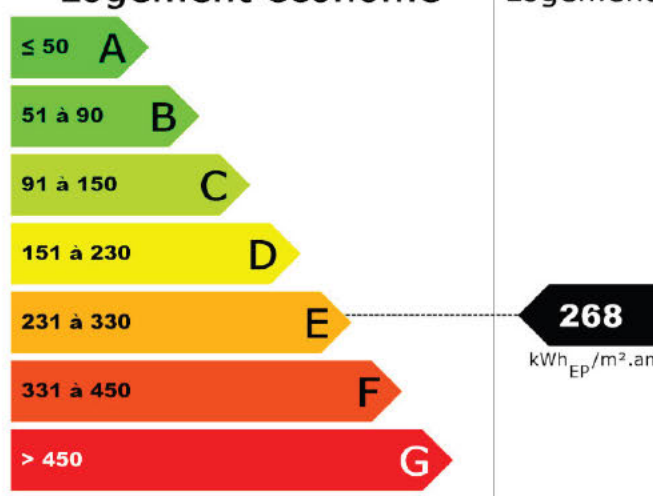
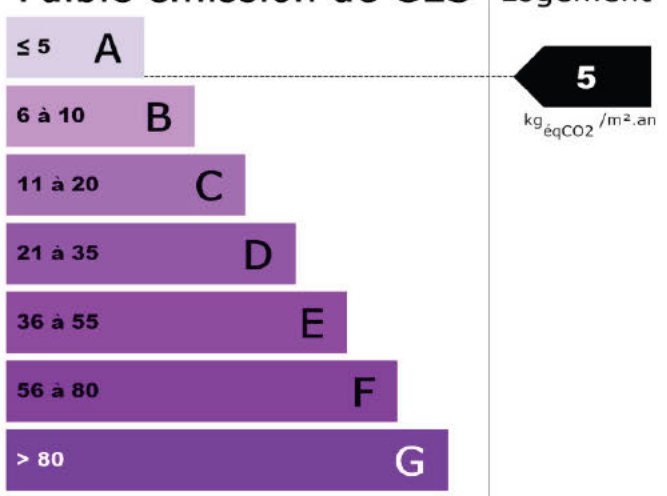
Consommations énergétiques (en énergie primaire) pour le chauffage, la production d'eau chaude sanitaire et le refroidissement	Emissions de gaz à effet de serre (GES) pour le chauffage, la production d'eau chaude sanitaire et le refroidissement
Consommation conventionnelle : 268.79 kWh_{EP}/m².an Sur la base d'estimation à l'immeuble / au logement* Logement économe	Estimation des émissions : 5.08 kg_{eqCO2}/m².an Faible émission de GES

Logement énergivore	Forte émission de GES

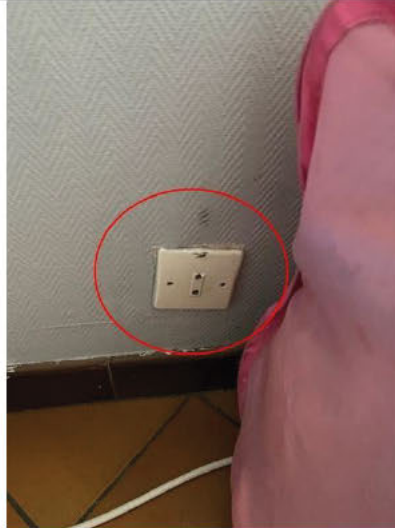
Point de contrôle N° B.3.3.6 a1)

Description : Au moins un socle de prise de courant ne comporte pas de broche de terre.

Observation(s) (Anomalie compensée par le point de contrôle B.3.3.6.1)

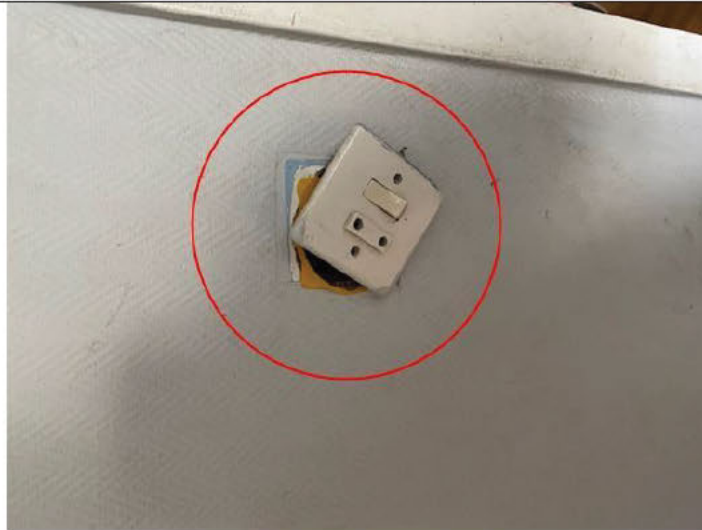
Point de contrôle N° B.7.3 a)

Description : L'ENVELOPPE d'au moins un matériel est manquante ou détériorée.

Observation(s) Les enveloppes des matériels électrique doivent être présentes, en place et en bon état.
