**ETAT MENTIONNANT LA PRESENCE OU L'ABSENCE DE MATERIAUX ET PRODUITS
CONTENANT DE L'AMIANTE DANS LES IMMEUBLES BATIS**

N° de dossier : P3942	Date d'intervention : 17/11/2021
-----------------------	----------------------------------

3 Rue Juliette de WILS 94500 CHAMPIGNY SUR MARNE
Maison Individuelle
sous-sol, Rez de chaussée et 1^{er} étage

DPE diagnostic de performance énergétique (logement)

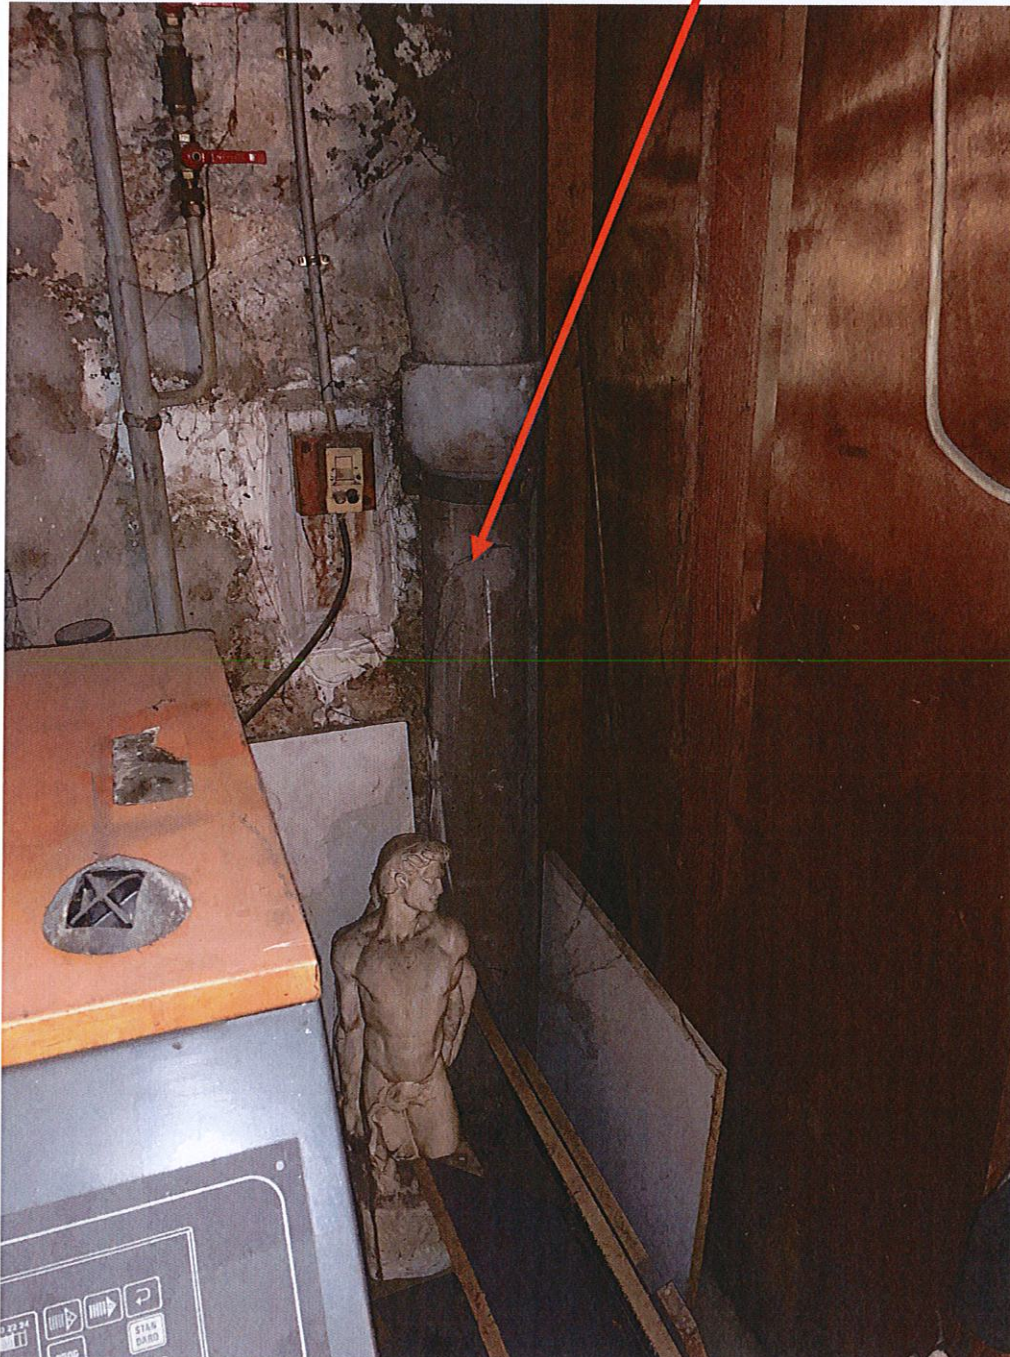
Annexe : photos(s)

Date de chaque repérage	Type de repérage	Matériau ou produit	Désignation	Etat de conservation (1)	Mesures obligatoires (2)
17/11/2021	Avant vente	Conduits en amiante-ciment	chaufferie	EP	Evaluation périodique
17/11/2021	Avant vente	Plaques ondulées fibres ciment	Atelier	EP	Evaluation périodique

CONDUIT EN FIBROCIMENT AMIANTE

RESULTAT = **EP**

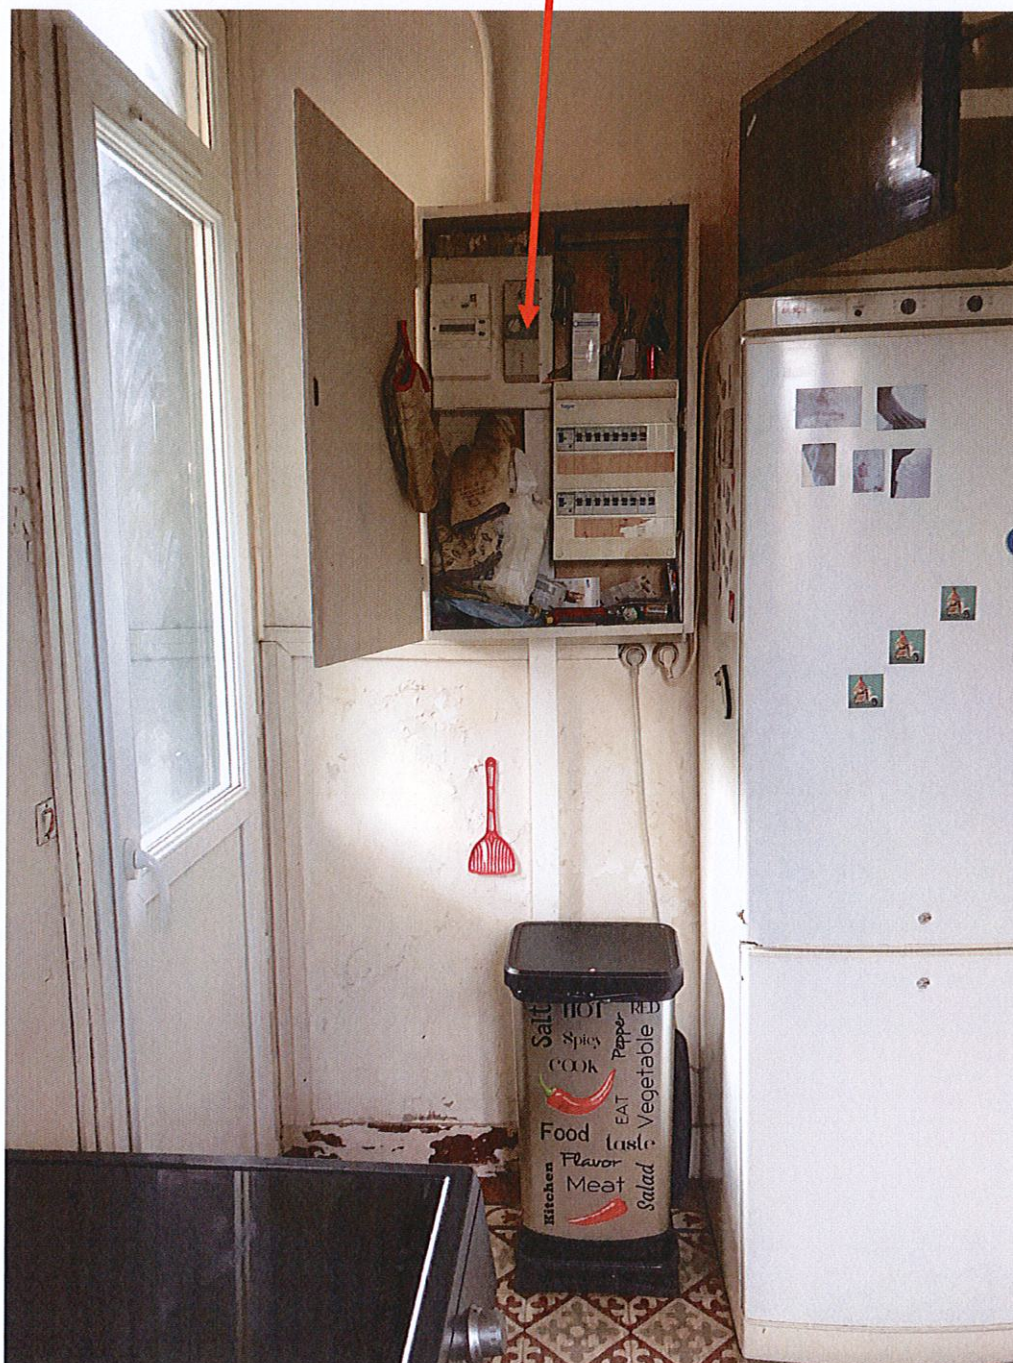
Photos

Le dispositif assurant la coupure d'urgence est placé à plus de 1,80 m du sol fini et n'est pas accessible au moyen de marches ou d'une estrade.
