DOSSIER DE DIAGNOSTICS TECHNIQUES

Référence : VASCONCELOS DA COSTA 28390 10.02.23

Bien : Appartement
Adresse : Bâtiment C
5 rue Francis Martin
94190 VILLENEUVE-SAINT-GEORGES
Numéro de lot : 8
Référence Cadastre : AH - 87

RAPPORT N° VASCONCELOS DA COSTA 28390 10.02.23

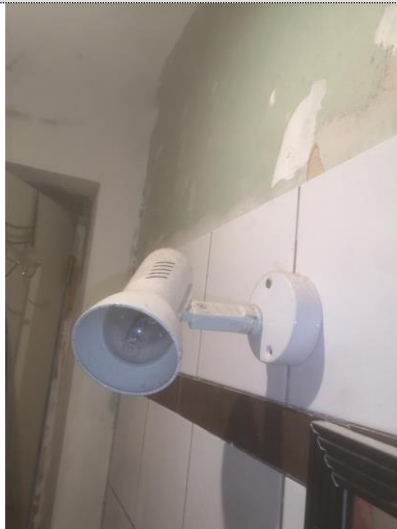
Point de contrôle N° B.6.3.1 a)

<u>Description :</u>	Local contenant une baignoire ou une douche : l'installation électrique ne répond pas aux prescriptions particulières appliquées à ce local (adéquation entre l'emplacement où est installé le MATERIEL ELECTRIQUE et les caractéristiques de ce dernier – respect des règles de protection contre les chocs électriques liées aux zones).
<u>Observation(s)</u>	Indice de protection de l'applique lumineuse non adapté
<u>Localisation :</u>	Salle d'eau/WC

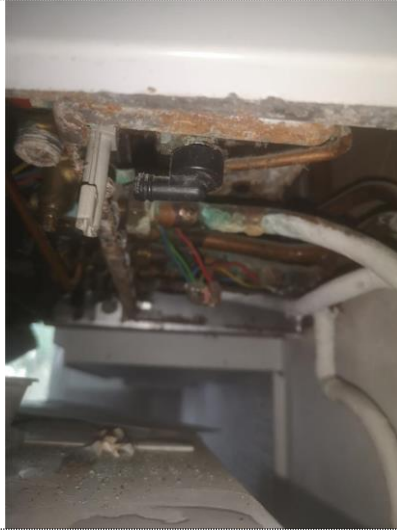
Point de contrôle N° B.8.3 e)

<u>Description :</u>	Au moins un CONDUCTEUR isolé n'est pas placé sur toute sa longueur dans un conduit, une goulotte, une plinthe ou une huisserie, en matière isolante ou métallique, jusqu'à sa pénétration dans le MATERIEL ELECTRIQUE qu'il alimente.
<u>Observation(s)</u>	Les conducteurs isolés doivent être placés dans des conduits, goulottes ou plinthes en matière isolante et ce, jusqu'à leur pénétration dans l'appareillage, boîtes de connexion, tableaux électriques et matériels d'utilisation.
<u>Localisation :</u>	Séjour-Cuisine

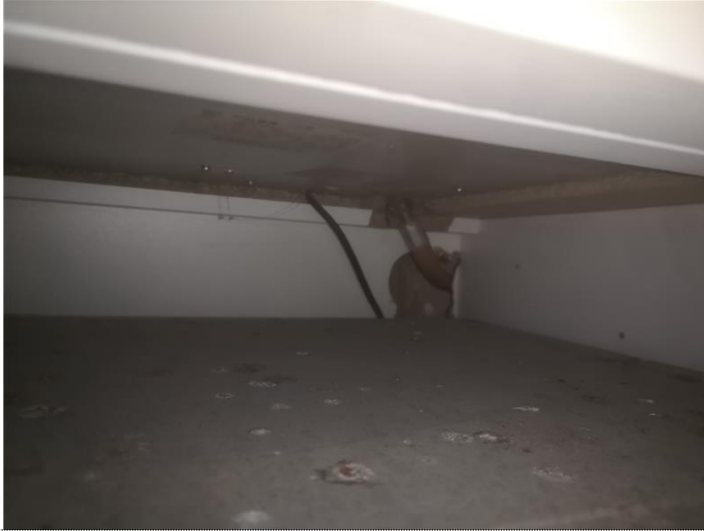
Point de contrôle N° 8a2

A1 Au moins un organe de coupure d'appareil n'est pas accessible

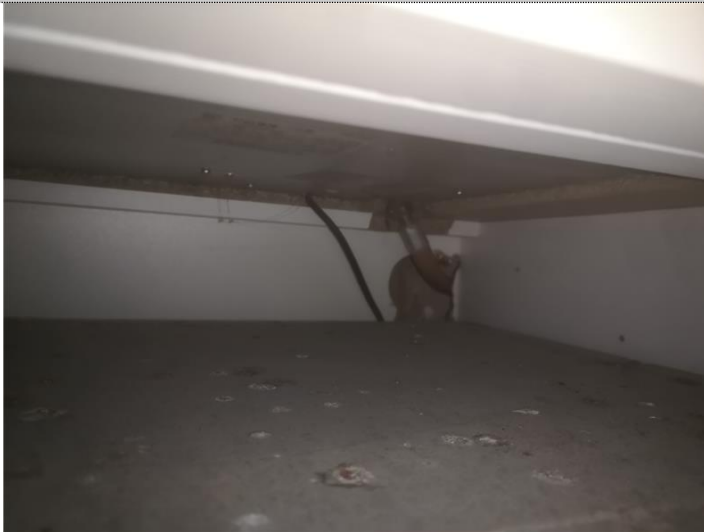
Point de contrôle N° 8a3

A1 Au moins un organe de coupure d'appareil n'est pas manœuvrable

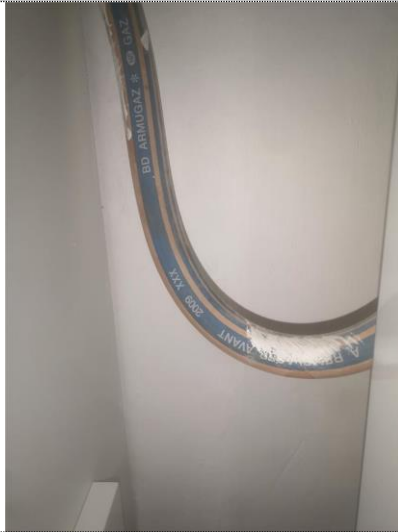
Point de contrôle N° 14

A1 La date limite d'utilisation du tuyau d'alimentation n'est pas lisible ou est dépassée

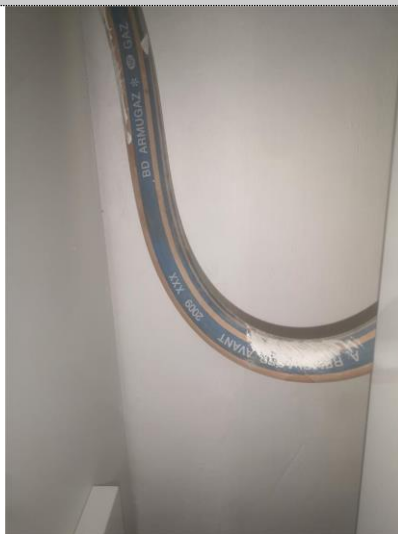
Point de contrôle N° 15b

A1 Le tube souple ou le tuyau flexible n'est pas visitable

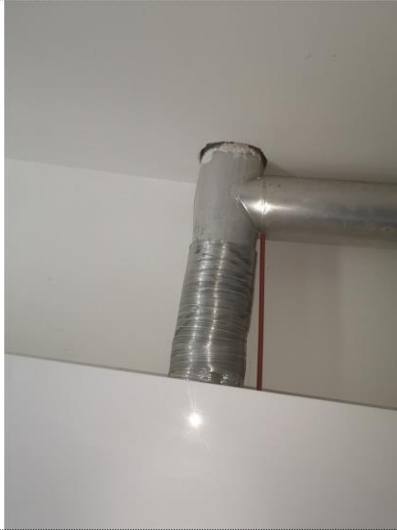
Point de contrôle N° 30

A2

Présence d'un appareil raccordé avec coupe tirage et sans ventilateur intégré et d'au moins un dispositif d'extraction mécanique supplémentaire

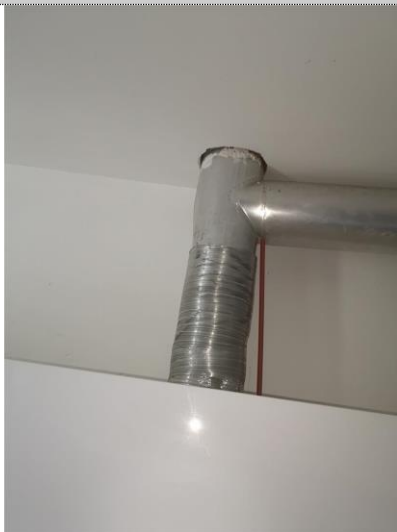
Point de contrôle N° 20.7

A1

La sortie d'air du local équipé ou prévu pour un appareil d'utilisation est constituée par un dispositif de ventilation mécanique (hotte avec ventilateur d'extraction intégré ou non) ne répondant pas aux critères d'installation

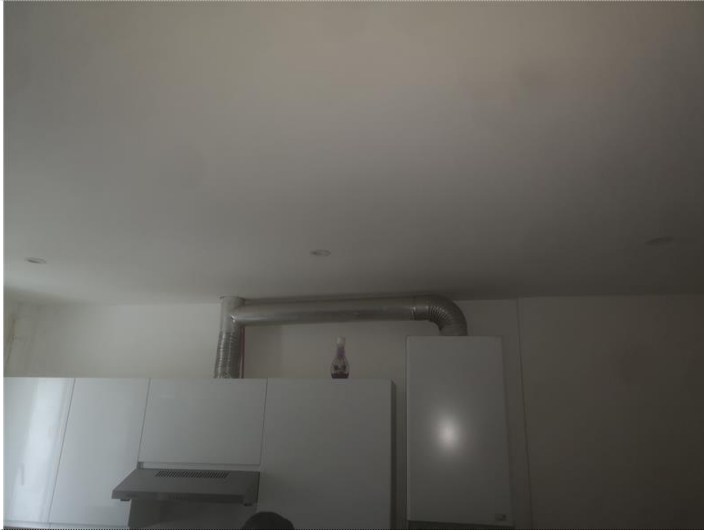
Point de contrôle N° 29d1

A2 Le conduit de raccordement présente une contre pente

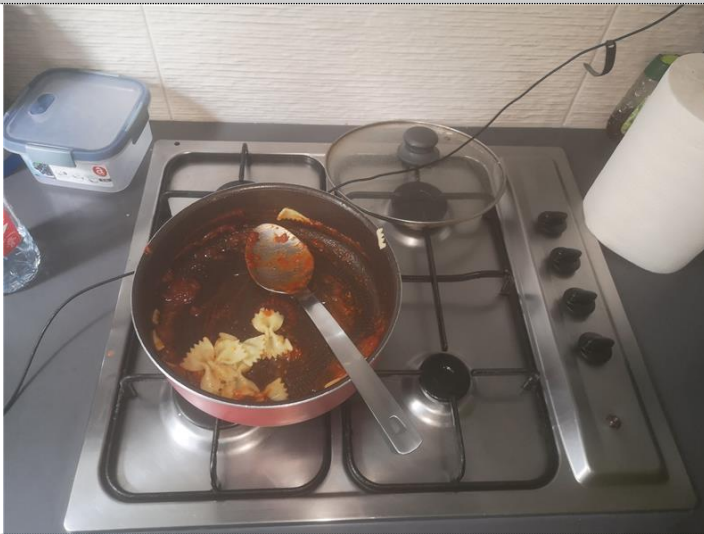
Point de contrôle N° C1

A2 La flamme d'au moins un brûleur de l'appareil de cuisson s'éteint à l'ouverture de la porte du four :
- Faire vérifier le réglage du ou des brûleurs concernés au plus tôt par une personne compétente (installateur ou SAV)
