## CERTIFICAT DE SUPERFICIE DE LA PARTIE PRIVATIVE

Adresse : ..... **18 rue Pierre Galais**

Commune : ..... **94200 IVRY SUR SEINE**

Désignation et situation du ou des lot(s) de copropriété : **1er étage - porte gauche, Lot numéro Non communiqué**

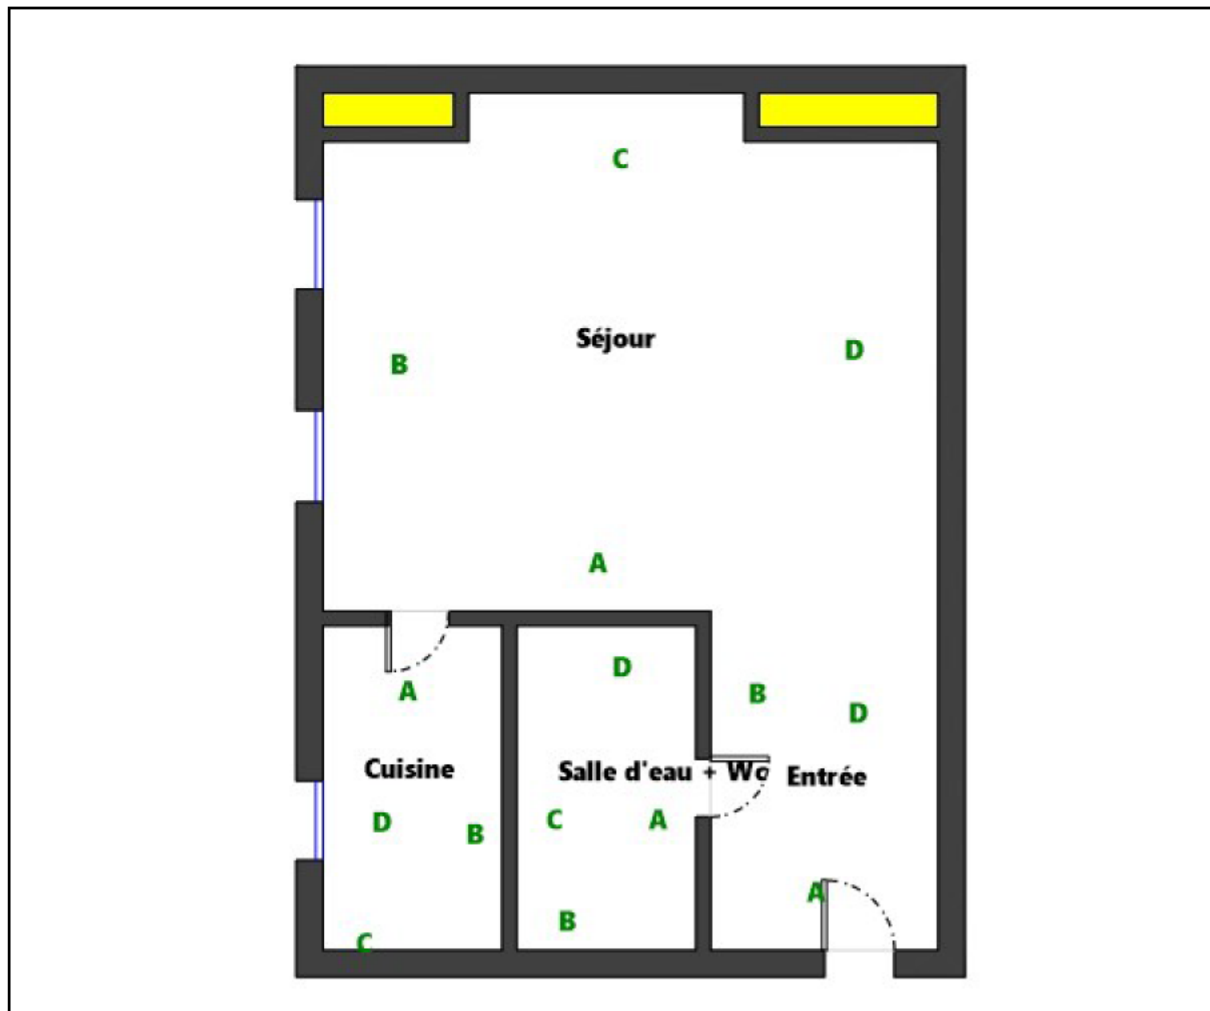
Localisation des mesures sur croquis de repérage

**Du fait de la présence de revêtements contenant du plomb au-delà des seuils en vigueur et de la nature des dégradations constatées (non dégradé, non visible, état d'usage) sur certaines unités de diagnostic, le propriétaire doit veiller à l'entretien des revêtements recouvrant les unités de diagnostic de classe 1 et 2, afin d'éviter leur dégradation future.**

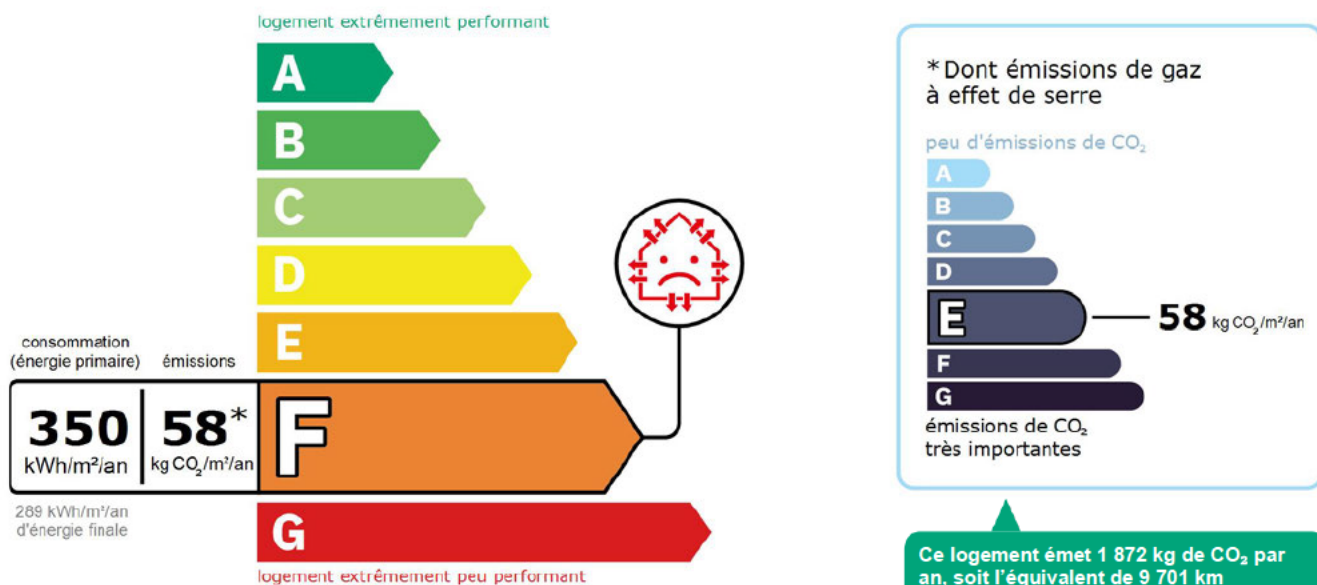
## Performance énergétique et climatique

Le niveau de consommation énergétique dépend de l'isolation du logement et de la performance des équipements.  
Pour l'améliorer, voir pages 4 à 6

Ce logement émet 1 872 kg de CO<sub>2</sub> par an, soit l'équivalent de 9 701 km parcourus en voiture.  
Le niveau d'émissions dépend principalement des types d'énergies utilisées (bois, électricité, gaz, fioul, etc.)
