# Synthèse Dossier de Diagnostic Technique

Réf. : DIA-CTD04-2302-079

Adresse du bien : 29 Avenue Berlioz, 93270 SEVRAN

Nature du bien : Appartement T3

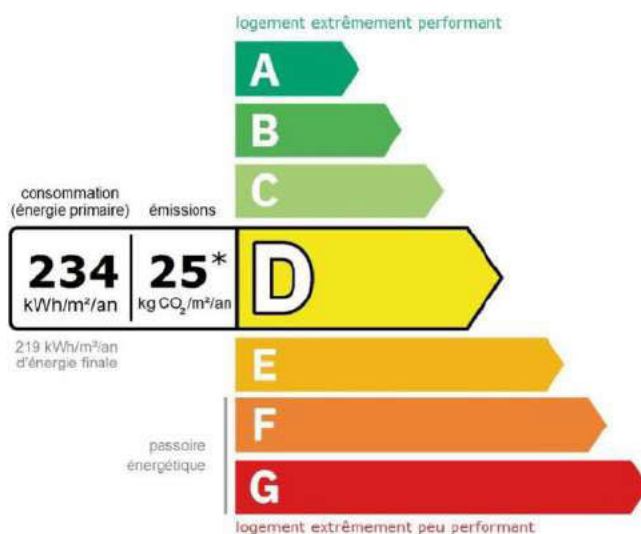
Le niveau de consommation énergétique dépend de l'isolation du logement et de la performance des équipements.  
Pour l'améliorer, voir pages 4 à 6.

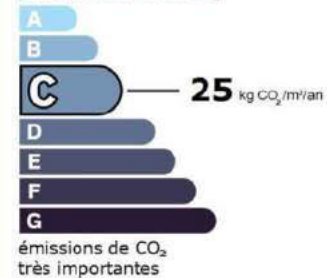
Ce logement émet **2 014 kg de CO<sub>2</sub> par an**, soit l'équivalent de **10 435 km parcourus en voiture**.  
Le niveau d'émissions dépend principalement des types d'énergies utilisées (bois, électricité, gaz, fioul, etc.)

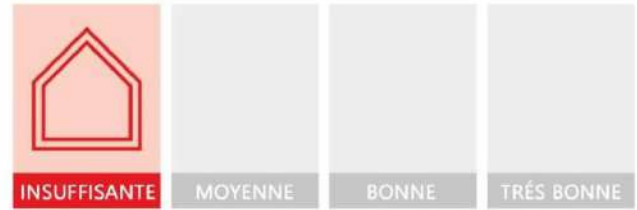
### Performance de l'isolation

<b>Murs</b>	Mur en blocs de béton pleins d'épaisseur $\leq 20$ cm non isolé donnant sur l'extérieur Mur en blocs de béton pleins d'épaisseur $\leq 20$ cm non isolé donnant sur des circulations sans ouverture directe sur l'extérieur	<b>insuffisante</b>

<b>Portes et fenêtres</b>	Portes-fenêtres battantes bois, double vitrage Porte(s) bois opaque pleine	<b>insuffisante</b>

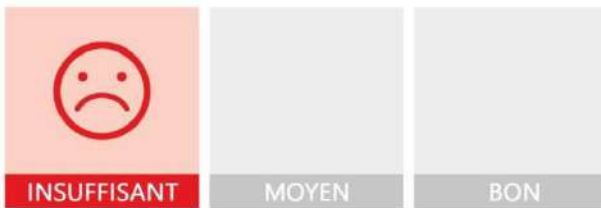
### Confort d'été (hors climatisation)\*

bonne inertie du logement

Équipez les fenêtres de votre logement de volets extérieurs ou brise-soleil.

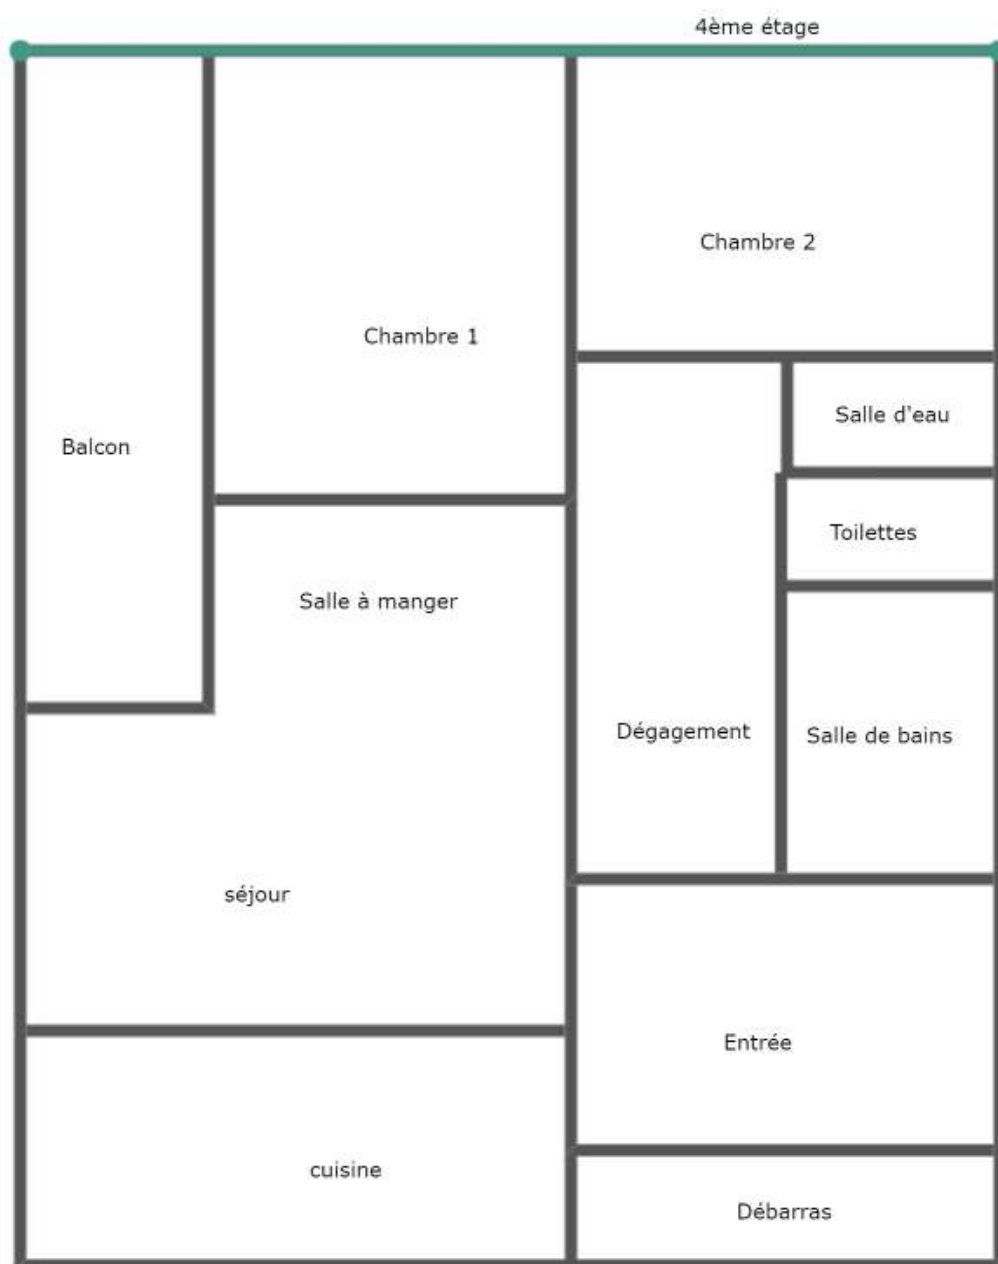
17. Croquis permettant de localiser les prélèvements et les matériaux ou produits contenant de l'amiante

Réf : DIA-CTD04-2302-079	Titre		Planche de repérage technique
29 Avenue Berlioz, 93270 SEVRAN	Indice A	Auteur : Monsieur PHILIPPE THIBAUT	Bat. A du plan de masse

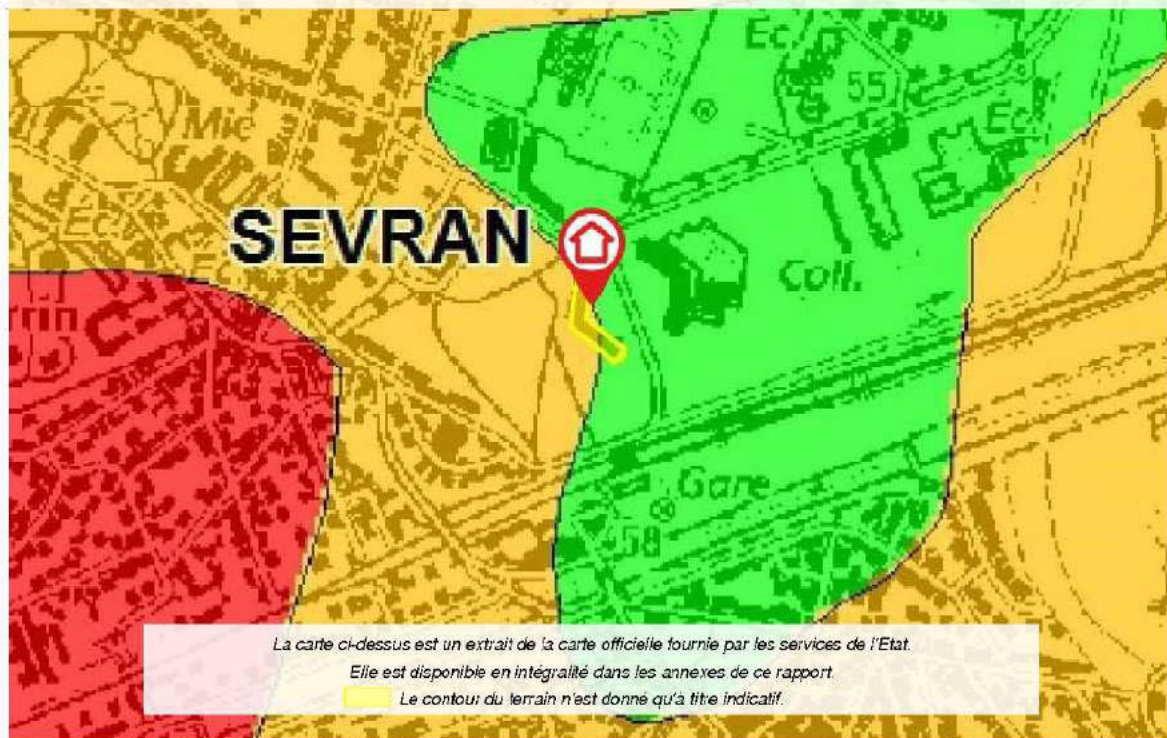
PPRn Effondrement, prescrit le 23/07/2001 (multirisque)

\* L'immeuble est situé dans le périmètre d'une zone à risques

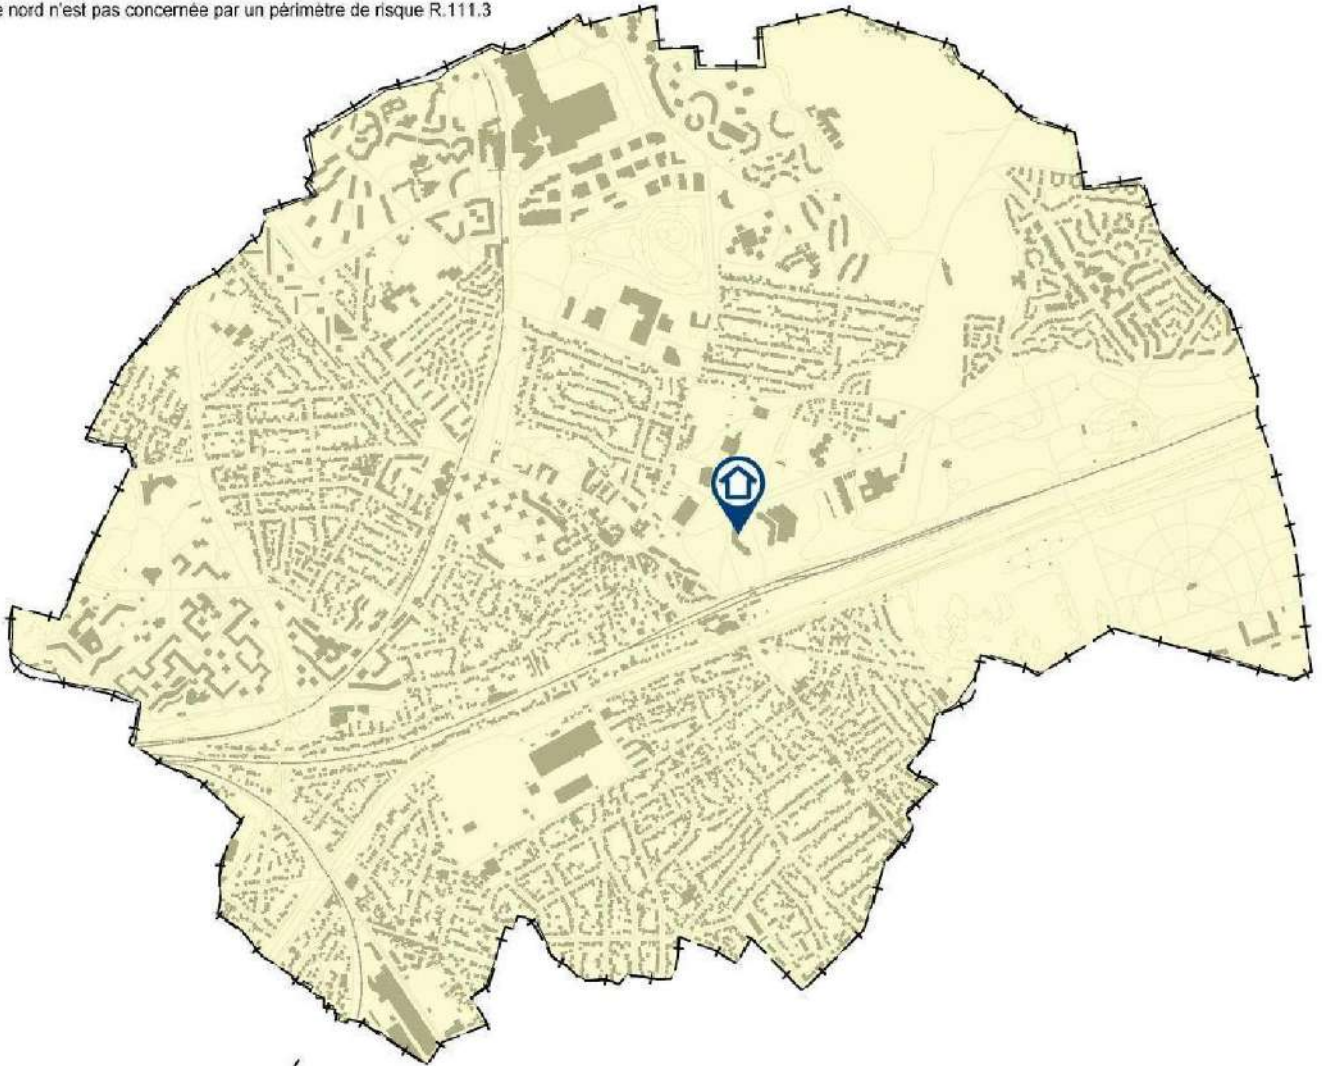
N.B. Seule est représentée la partie sud de la commune.  
La partie nord n'est pas concernée par un périmètre de risque R.111.3

**Périmètre de risque lié à la dissolution du gypse anhydride  
( en application de l'article R. 111-3 du code de l'urbanisme )**
