## Certificat de superficie de la partie privative

# DPE Diagnostic de performance énergétique (logement)

## Rapport de l'état relatif à la présence de termites dans le bâtiment

## ÉTAT DES RISQUES POUR L'INFORMATION DES ACQUÉREURS ET DES LOCATAIRES

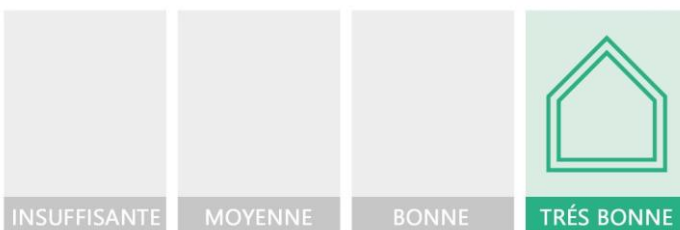
### Performance de l'isolation

<b>Murs</b>	Mur en pan de bois sans remplissage tout venant d'épaisseur $\leq 8$ cm donnant sur l'extérieur Mur en blocs de béton creux d'épaisseur $\leq 20$ cm donnant sur des circulations sans ouverture directe sur l'extérieur	<b>très bonne</b>

<b>Plancher bas</b>	Dalle béton donnant sur un local chauffé	<b>Sans objet</b>

<b>Toiture/plafond</b>	Dalle béton donnant sur l'extérieur (terrasse)	<b>très bonne</b>

<b>Portes et fenêtres</b>	Fenêtres fixes métal à rupture de ponts thermiques, double vitrage avec lame d'argon 20 mm à isolation renforcée Porte(s) bois opaque pleine	<b>moyenne</b>

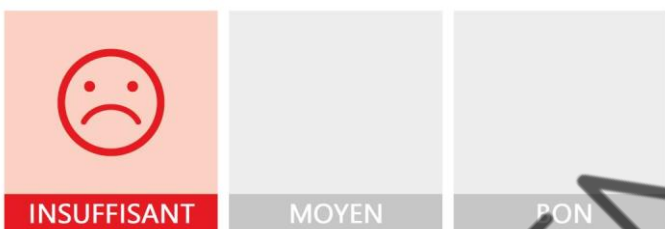
### Confort d'été (hors climatisation)\*

Les caractéristiques de votre logement améliorant le confort d'été :

toiture isolée

Pour améliorer le confort d'été :

Équipez les fenêtres de votre logement de volets extérieurs ou brise-soleil.
