## DOSSIER DE DIAGNOSTICS TECHNIQUES

**Référence : TRAN TRIEU NGUYEN 28801 27.03.23**

Bien : **Maison individuelle**  
Adresse : **89 rue E du Drain  
95480 PIERRELAYE**  
Référence Cadastre : **NC**

## NOTE DE SYNTHÈSE DES CONCLUSIONS

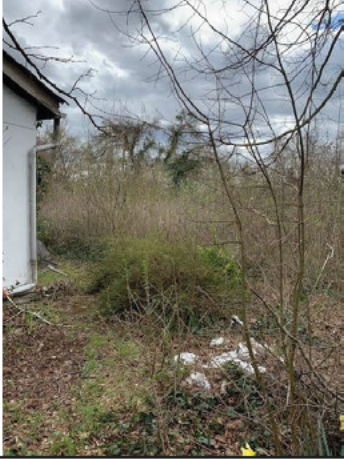
H RESULTATS DETAILLES DU REPERAGE				
LISTE DES PIECES VISITEES/NON VISITEES ET JUSTIFICATION				
N°	Local / partie d'immeuble	Etage	Visité	Justification
1	Jardin

N° Local	Local	Etage	Elément	Zone	Matériau / Produit	Liste	Méthode	Etat de dégradation	Photo
1	Jardin	Extérieur	Plaque n°1	Sol	Amiante ciment	B	Jugement personnel	Matériaux dégradé	 
			Plaque n°2	Sol	Amiante ciment	B	Jugement personnel	Matériaux dégradé	 
2	Toiture maison	Extérieur	Plaque ondulée	Toiture	Amiante ciment	B	Jugement personnel	Matériaux dégradé	 
4	Façades maison	Extérieur	Plaque	Façades extérieures	Amiante ciment	B	Jugement personnel	Matériaux dégradé	 
5	Dépendance	Extérieur	Plaque ondulée	Plafond	Amiante ciment	B	Jugement personnel	Matériaux dégradé	 
6	Sas entrée	RDC	Plaque ondulée	Toiture	Amiante ciment	B	Jugement personnel	Matériaux dégradé	 
			Plaque	Bardage	Amiante ciment	B	Jugement personnel	Matériaux dégradé

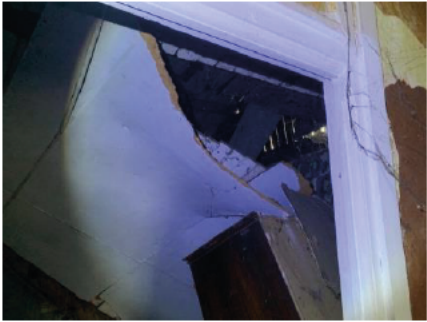
Extérieur	NON	Accès dangereux, une partie du plancher effondré

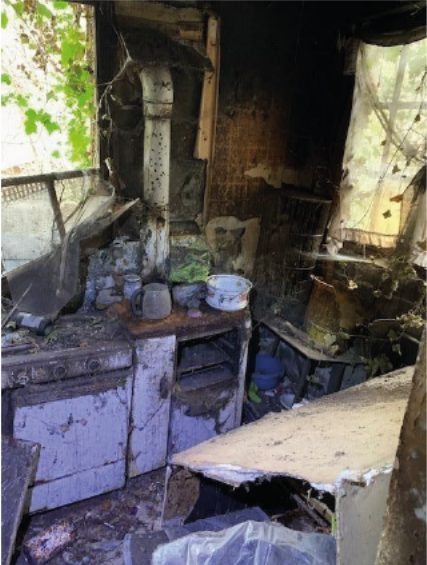
N° Local	Local	Etage	Elément	Zone	Matériau / Produit	Liste	Méthode	Etat de dégradation	Photo
10	Cuisine n°2	RDC	Plaque ondulée	Toiture	Amiante ciment	B	Jugement personnel	Matériaux dégradé

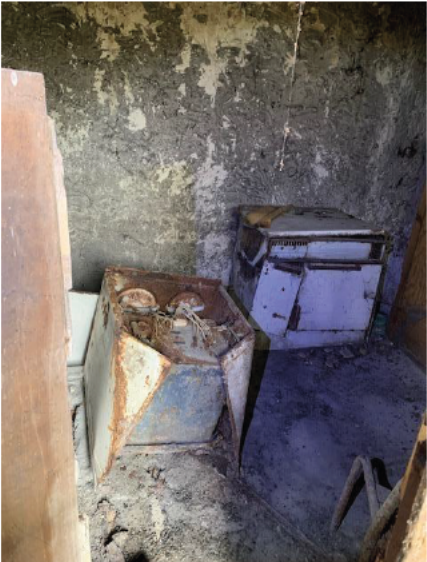
RDC	OUI	
11	Pièce n°1

11	Pièce n°1	RDC	Plaque ondulée	Toiture	Amiante ciment	B	Jugement personnel	Matériaux dégradé

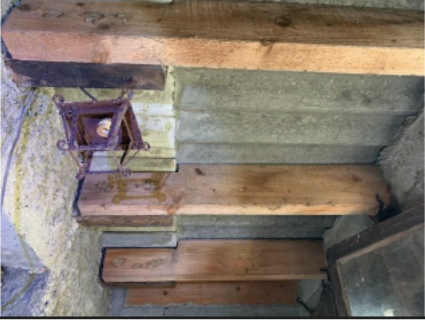
N°	Local / partie d'immeuble	Etage	Visitée	Justification
12	Pièce n°2

12	Pièce n°2	RDC	Plaque ondulée	Toiture	Amiante ciment	B	Jugement personnel	Matériaux dégradé

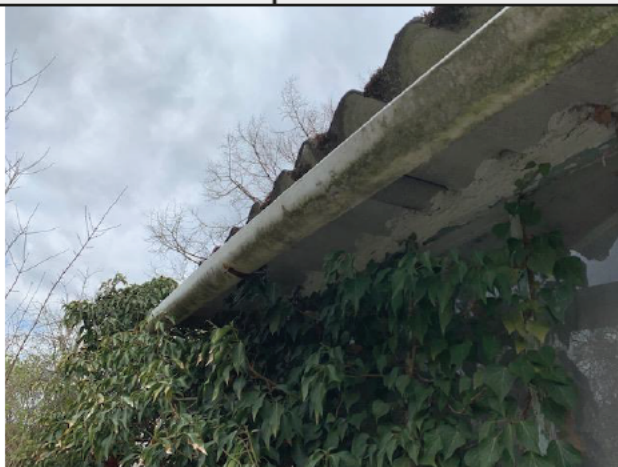
### ELEMENT : Plaque ondulée

<b>Nom du client</b>	<b>Numéro de dossier</b>	<b>Pièce ou local</b>
TRAN TRIEU NGUYEN	TRAN TRIEU NGUYEN 28801 27.03.23	RDC - Sas entrée
<b>Matériau</b>	<b>Date de prélèvement</b>	<b>Nom de l'opérateur</b>
Amiante ciment		SIAUGUE Richard
<b>Localisation</b>		<b>Résultat</b>
Plaque ondulée - Toiture		Présence d'amiante
<b>Résultat de la grille d'évaluation</b>		
Action Corrective de 2nd niveau		
<b>Emplacement</b>

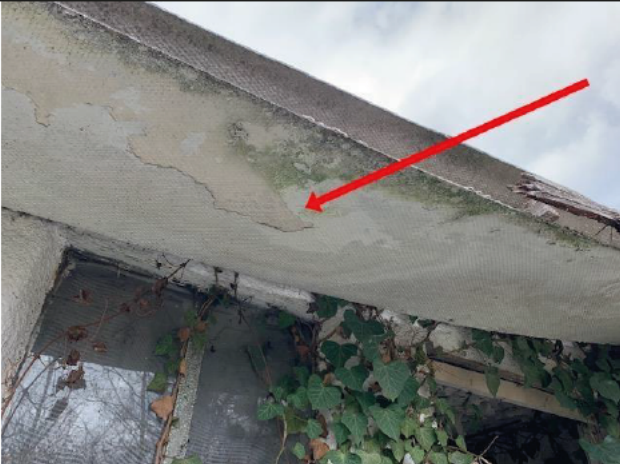
ELEMENT : Plaque		
<b>Nom du client</b>	<b>Numéro de dossier</b>	<b>Pièce ou local</b>
TRAN TRIEU NGUYEN	TRAN TRIEU NGUYEN 28801 27.03.23	RDC - Sas entrée
<b>Matériau</b>	<b>Date de prélèvement</b>	<b>Nom de l'opérateur</b>
Amiante ciment		SIAUGUE Richard
<b>Localisation</b>	<b>Résultat</b>	
Plaque - Bardage	Présence d'amiante	
<b>Résultat de la grille d'évaluation</b>		
Action Corrective de 2nd niveau		
<b>Emplacement</b>

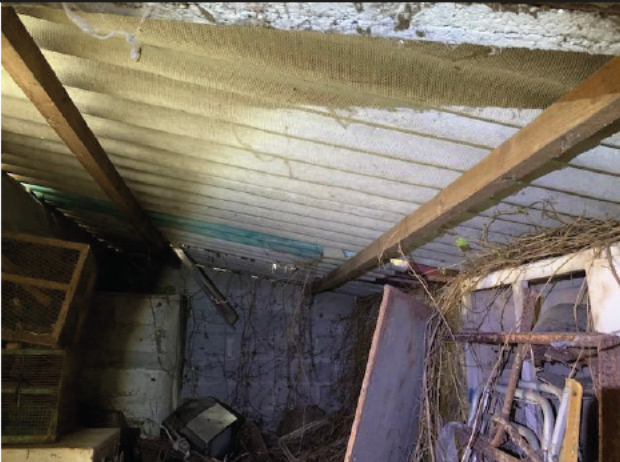
ELEMENT : Plaque ondulée		
<b>Nom du client</b>	<b>Numéro de dossier</b>	<b>Pièce ou local</b>
TRAN TRIEU NGUYEN	TRAN TRIEU NGUYEN 28801 27.03.23	Extérieur - Dépendance
<b>Matériau</b>	<b>Date de prélèvement</b>	<b>Nom de l'opérateur</b>
Amiante ciment		SIAUGUE Richard
<b>Localisation</b>	<b>Résultat</b>	
Plaque ondulée - Plafond	Présence d'amiante	
<b>Résultat de la grille d'évaluation</b>		
Action Corrective de 2nd niveau		
<b>Emplacement</b>

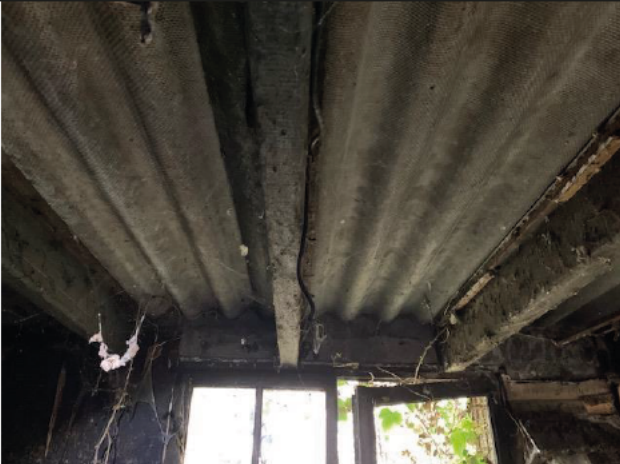
ELEMENT : Plaque ondulée		
Nom du client	Numéro de dossier	Pièce ou local
TRAN TRIEU NGUYEN	TRAN TRIEU NGUYEN 28801 27.03.23	RDC - Cuisine n°2
Matériau	Date de prélèvement	Nom de l'opérateur
Amiante ciment		SIAUGUE Richard
Localisation		Résultat
Plaque ondulée - Toiture		Présence d'amiante
Résultat de la grille d'évaluation		
Action Corrective de 2nd niveau		
Emplacement

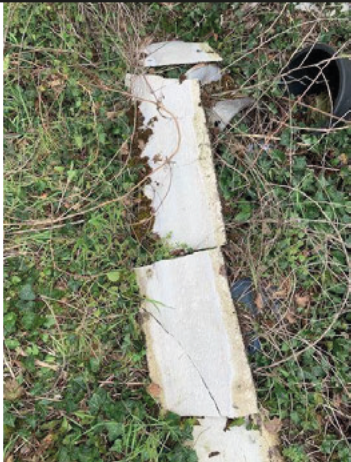
ELEMENT : Plaque n°1		
Nom du client	Numéro de dossier	Pièce ou local
TRAN TRIEU NGUYEN	TRAN TRIEU NGUYEN 28801 27.03.23	Extérieur - Jardin
Matériau	Date de prélèvement	Nom de l'opérateur
Amiante ciment		SIAUGUE Richard
Localisation		Résultat
Plaque n°1 - Sol		Présence d'amiante
Résultat de la grille d'évaluation		
Action Corrective de 2nd niveau		
Emplacement

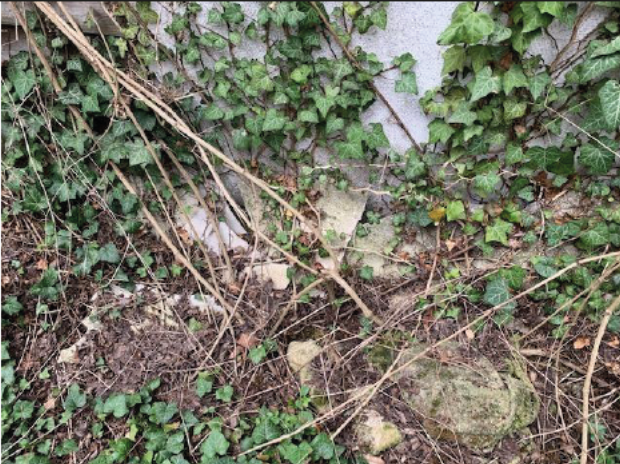
ELEMENT : Plaque n°2		
Nom du client	Numéro de dossier	Pièce ou local
TRAN TRIEU NGUYEN	TRAN TRIEU NGUYEN 28801 27.03.23	Extérieur - Jardin
Matériau	Date de prélèvement	Nom de l'opérateur
Amiante ciment		SIAUGUE Richard
Localisation		Résultat
Plaque n°2 - Sol		Présence d'amiante
Résultat de la grille d'évaluation		
Action Corrective de 2nd niveau		
Emplacement

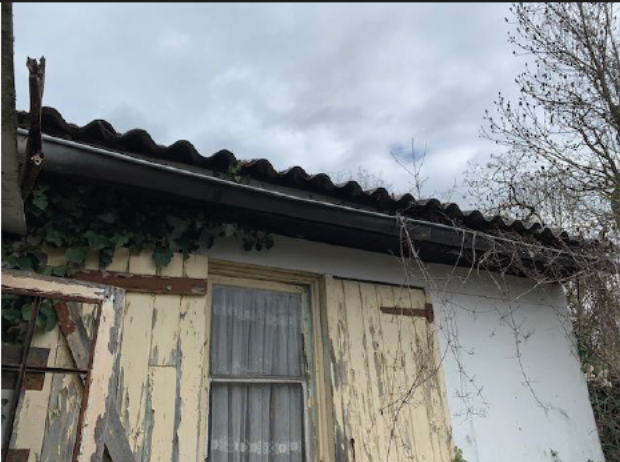
ELEMENT : Plaque ondulée		
Nom du client	Numéro de dossier	Pièce ou local
TRAN TRIEU NGUYEN	TRAN TRIEU NGUYEN 28801 27.03.23	Extérieur - Toiture maison
Matériau	Date de prélèvement	Nom de l'opérateur
Amiante ciment		SIAUGUE Richard
Localisation		Résultat
Plaque ondulée - Toiture		Présence d'amiante
Résultat de la grille d'évaluation		
Action Corrective de 2nd niveau		
Emplacement

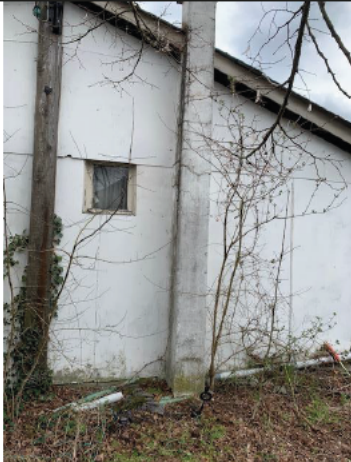
ELEMENT : Plaque		
Nom du client	Numéro de dossier	Pièce ou local
TRAN TRIEU NGUYEN	TRAN TRIEU NGUYEN 28801 27.03.23	Extérieur - Façades maison
Matériau	Date de prélèvement	Nom de l'opérateur
Amiante ciment		SIAUGUE Richard
Localisation		Résultat
Plaque - Façades extérieures		Présence d'amiante
Résultat de la grille d'évaluation		
Action Corrective de 2nd niveau		
Emplacement

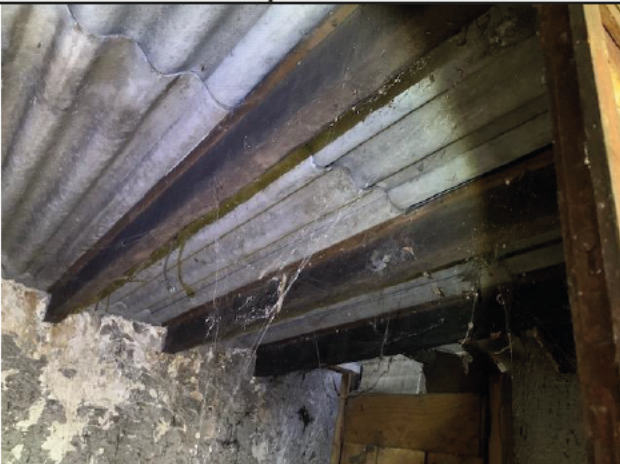
ELEMENT : Plaque ondulée		
Nom du client	Numéro de dossier	Pièce ou local
TRAN TRIEU NGUYEN	TRAN TRIEU NGUYEN 28801 27.03.23	RDC - Pièce n°1
Matériau	Date de prélèvement	Nom de l'opérateur
Amiante ciment		SIAUGUE Richard
Localisation		Résultat
Plaque ondulée - Toiture		Présence d'amiante
Résultat de la grille d'évaluation		
Action Corrective de 2nd niveau		
Emplacement

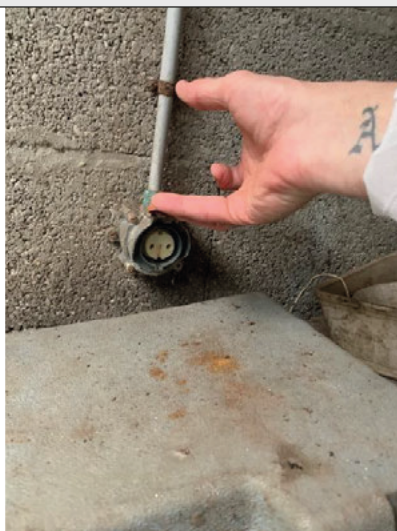
### Point de contrôle N° B.3.3.6 a1)

<u>Description :</u>	Au moins un socle de prise de courant ne comporte pas de broche de terre.
<u>Observation(s)</u>	Equiper tous les circuits d'un conducteur de protection relié à la terre.
<u>Localisation :</u>	Dépendance (Non vérifiable pour le reste de l'habitation ), Cuisine n°1

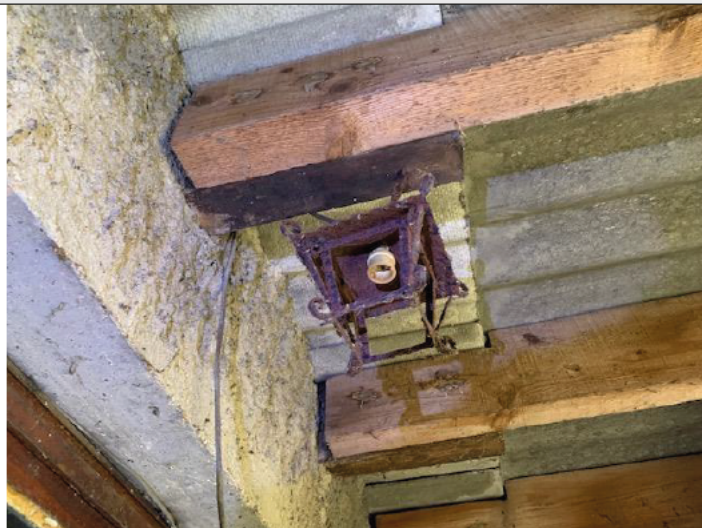
### Point de contrôle N° B.3.3.6 a3)

<u>Description :</u>	Au moins un CIRCUIT (n'alimentant pas des socles de prises de courant) n'est pas relié à la terre.
<u>Observation(s)</u>	Equiper tous les circuits d'un conducteur de protection relié à la terre. Exemple : luminaires, four...
<u>Localisation :</u>	Sas entrée, Dépendance, Pièce n°1, Pièce n°2, Chambre n°1, Séjour, Entrée

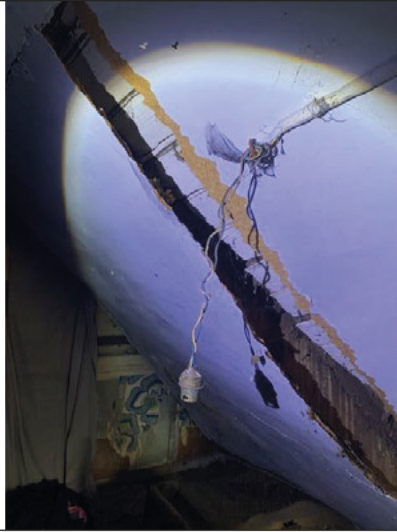
Point de contrôle N° B.3.3.7 a)

<u>Description :</u>	Au moins un CONDUIT métalliques en montage apparent ou encastré, comportant des CONDUCTEURS, n'est pas relié à la terre.
<u>Observation(s)</u>	Relier les éléments métalliques à la terre.
<u>Localisation :</u>	Séjour, Entrée

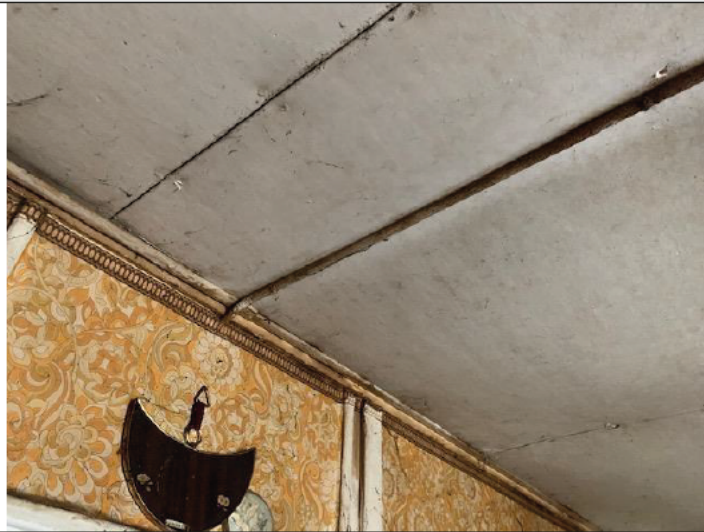
Point de contrôle N° B.3.3.9 b)

<u>Description :</u>	Au moins une boîte de CONNEXION métallique en montage apparent ou encastré ne sont pas reliées à la terre.
<u>Observation(s)</u>	Relier les éléments métalliques à la terre.
<u>Localisation :</u>	Entrée

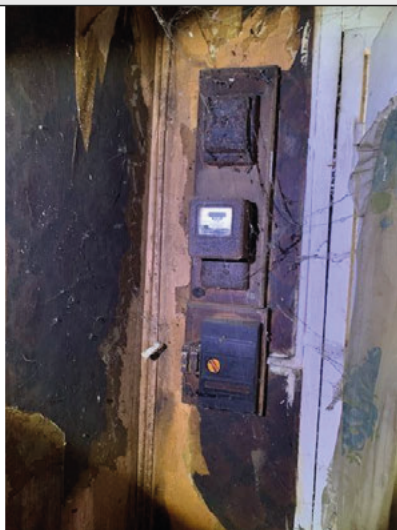
Point de contrôle N° B.4.3 b)

<u>Description :</u>	Le type d'au moins un FUSIBLE ou un DISJONCTEUR n'est plus autorisé (fusible à tabatière, à broches rechargeables, COUPE-CIRCUIT A FUSIBLE de type industriel, DISJONCTEUR réglable en courant protégeant des CIRCUITS terminaux).
<u>Observation(s)</u>	Remplacement des protections contre les surintensités Exemple : Fusible à tabatière
<u>Localisation :</u>	Entrée

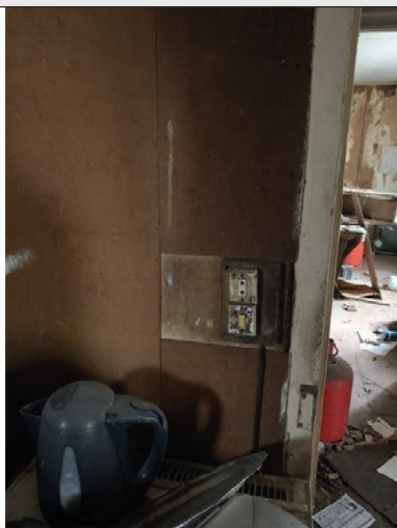
Point de contrôle N° B.8.3 a)

<u>Description :</u>	L'installation comporte au moins un MATERIEL ELECTRIQUE vétuste.
<u>Observation(s)</u>	Douilles d'éclairage métalliques, prise de courant en saillie sans mise a la terre
<u>Localisation :</u>	Dépendance, Chambre n°1, Cuisine n°1
