Dossier Technique Immobilier

Numéro de dossier : HOFFER/NOGENT-SUR-
Date du repérage : MARNE/2023/4493
12/09/2023

Adresse : **3, rue André Pontier**

Commune : **94130 NOGENT-SUR-MARNE**

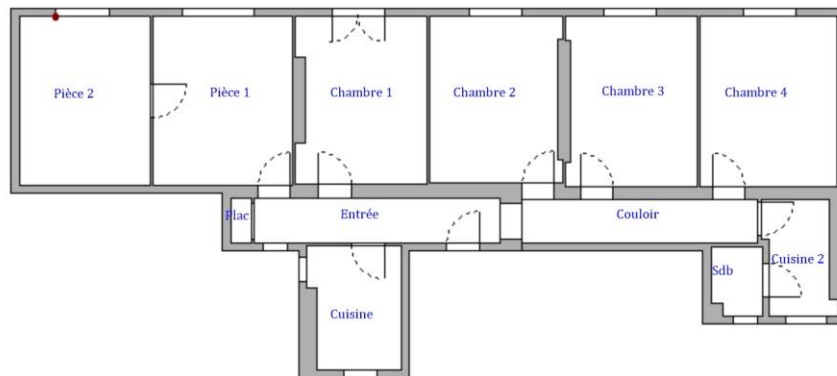
7.1 - Annexe - Schéma de repérage

Planche (croquis) de repérage technique effectué par le cabinet : Ariane Environnement, auteur : RIBEIRO Rui
Dossier n° HOFFER/NOGENT-SUR-MARNE/2023/4493 du 12/09/2023
Adresse du bien : 3, rue André Pontier (27 & lot n°28, Caves lot N°16, Cave lot N° 17) 94130 NOGENT-SUR-MARNE

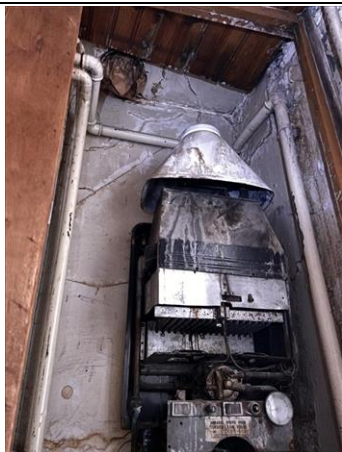
Photo n° PhGaz001
Localisation : Cuisine
Chaudière Inconnu (Type : Raccordé)

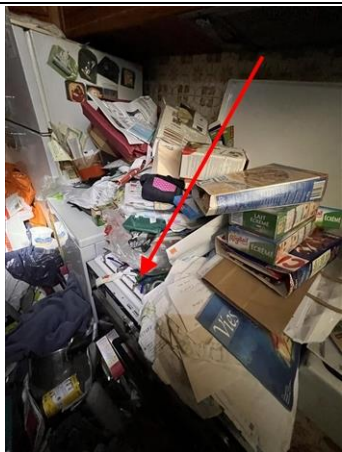
C.10 - 12a Raccordement en gaz des appareils par tuyaux non rigides	DGI	Le tuyau flexible d'alimentation en gaz est en mauvais état. (Cuisinière ARTHUR MARTIN) Risque(s) constaté(s) : Fuite de gaz
C.10 - 14 Raccordement en gaz des appareils par tuyaux non rigides	A1	La date limite d'utilisation du tuyau d'alimentation n'est pas lisible ou est dépassée. (Cuisinière ARTHUR MARTIN)
C.10 - 15b Raccordement en gaz des appareils par tuyaux non rigides	A1	Le tuyau flexible n'est pas visitable. (Cuisinière ARTHUR MARTIN)
C.14 - 19.1 Ventilation du local – Amenée d'air	A2	19.a1 : le local équipé ou prévu pour un appareil de cuisson seul n'est pas pourvu d'une amenée d'air ou celle-ci est située à plus de 2 pièces d'intervalle. (Cuisinière ARTHUR MARTIN) Risque(s) constaté(s) : Risque d'intoxication au monoxyde de carbone (CO) causée par une mauvaise combustion
C.15 - 20.1 Ventilation du local – Sortie d'air	A1	Le local équipé ou prévu pour un appareil d'utilisation n'est pas pourvu de sortie d'air. (Cuisinière ARTHUR MARTIN)

Photo n° PhGaz002
Localisation : Cuisine
Cuisinière ARTHUR MARTIN (Type : Non raccordé)

- Renouvelez le tuyau de raccordement de la cuisinière ou de la bouteille de gaz régulièrement et dès qu'il est fissuré,
- Faire ramoner les conduits d'évacuation des appareils de chauffage et de cheminée régulièrement,
- Faire entretenir et contrôler régulièrement les installations intérieures de gaz par un professionnel.

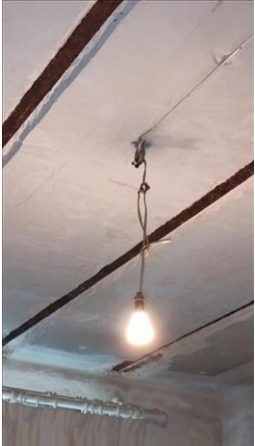
N° Article (1)	Libellé et localisation (*) des anomalies	N° Article (2)	Libellé des mesures compensatoires (3) correctement mises en œuvre	Photos
B8.3 b	L'installation comporte au moins un matériel électrique inadapté à l'usage. Remarques : Présence de matériel électrique inadapté à l'usage ; Faire intervenir un électricien qualifié afin de remplacer les matériels inadaptés par du matériel autorisé

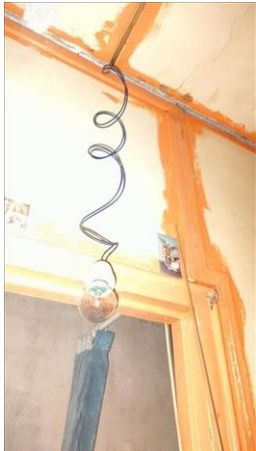
B8.3 e	Au moins un conducteur isolé n'est pas placé sur toute sa longueur dans un conduit, une goulotte ou une plinthe ou une huisserie, en matière isolante ou métallique, jusqu'à sa pénétration dans le matériel électrique qu'il alimente. Remarques : Présence de conducteurs électriques non protégés mécaniquement ; Faire intervenir un électricien qualifié afin d'installer des protections mécanique sur les conducteurs non protégés

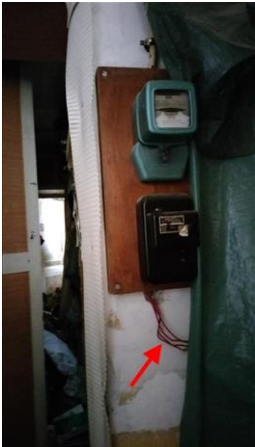
<p>Photo PhEle001 Libellé de l'anomalie : B8.3 e Au moins un conducteur isolé n'est pas placé sur toute sa longueur dans un conduit, une goulotte ou une plinthe ou une huisserie, en matière isolante ou métallique, jusqu'à sa pénétration dans le matériel électrique qu'il alimente. Remarques : Présence de conducteurs électriques non protégés mécaniquement ; Faire intervenir un électricien qualifié afin d'installer des protections mécanique sur les conducteurs non protégés</p>

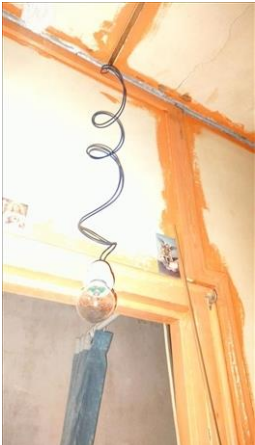
<p>Photo PhEle002 Libellé de l'anomalie : B8.3 b L'installation comporte au moins un matériel électrique inadapté à l'usage. Remarques : Présence de matériel électrique inadapté à l'usage ; Faire intervenir un électricien qualifié afin de remplacer les matériels inadaptés par du matériel autorisé</p>

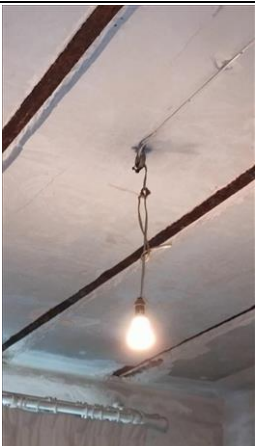
<p>Photo PhEle003 Libellé de l'anomalie : B8.3 a L'installation comporte au moins un matériel électrique vétuste. Remarques : Présence de matériel électrique vétuste (douilles, interrupteurs, socles de prise...) ; Faire intervenir un électricien qualifié afin de remplacer les matériels électriques vétustes</p>
