DOSSIER DE DIAGNOSTICS TECHNIQUES

Référence : SCI PLEIN OUEST 24276 16.12.21

Bien : Appartement
Adresse : 75 avenue Philippe-Auguste
75011 PARIS
Numéro de lot : 520
Référence Cadastre : NC

RAPPORT N° SCI PLEIN OUEST 24276 16.12.21

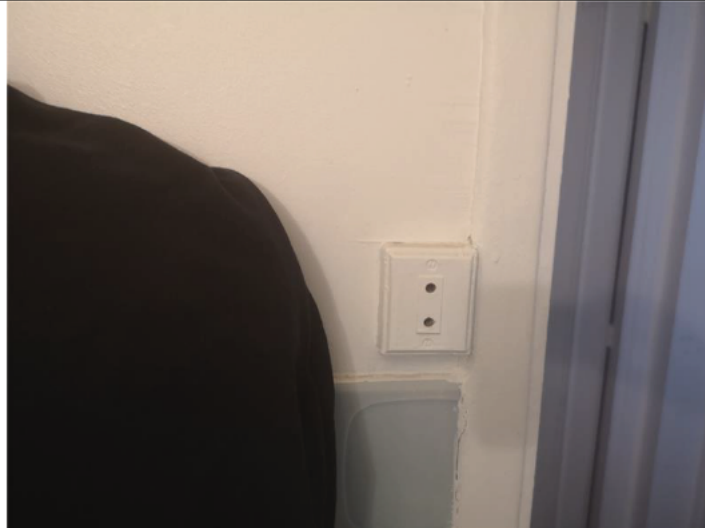
Point de contrôle N° B.3.3.6 a1)

<u>Description :</u>	Au moins un socle de prise de courant ne comporte pas de broche de terre.
<u>Observation(s)</u>	Equiper tous les circuits d'un conducteur de protection relié à la terre. (Anomalie compensée par le point de contrôle B.3.3.6.1)
<u>Localisation :</u>	Salle de bains/WC (Non vérifiable sur le reste des pièces de l'habitation en raison d'un fort encombrement)

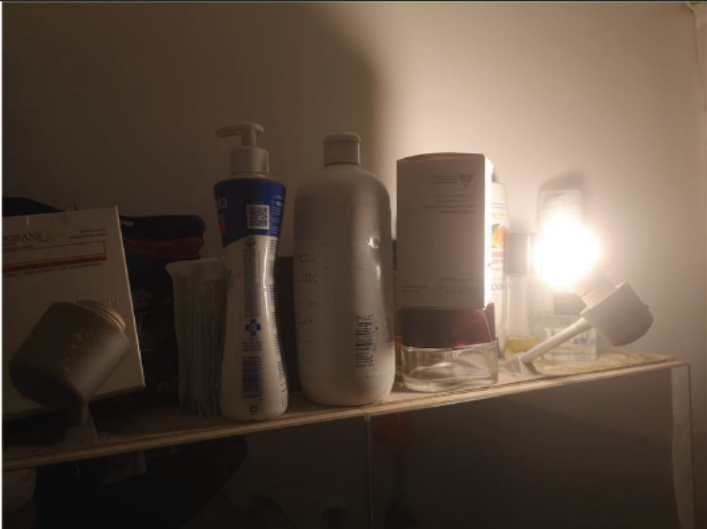
Point de contrôle N° B.6.3.1 a)

<u>Description :</u>	Local contenant une baignoire ou une douche : l'installation électrique ne répond pas aux prescriptions particulières appliquées à ce local (adéquation entre l'emplacement où est installé le MATERIEL ELECTRIQUE et les caractéristiques de ce dernier – respect des règles de protection contre les chocs électriques liées aux zones).
<u>Observation(s)</u>	Indice de protection de l'applique lumineuse non adapté et présence d'une prise de courant sans mise a la terre
<u>Localisation :</u>	Salle de bains/WC
