## PROCÈS VERBAL DE DESCRIPTION

Me désignant pour procéder au procès-verbal de description de l'immeuble sis 14 rue François Arago 93500  
PANTIN, en vue de sa licitation,

L'immeuble est sis sur la commune de PANTIN (93500), 14 rue François Arago, sur une parcelle cadastrée  
section V n°107 pour 4 ares et 45 centiares, soit un lot constitué d'une maison d'habitation élevée sur caves avec  
un rez-de-chaussée et un étage et de bâtiments à usage d'atelier et dépendances ;

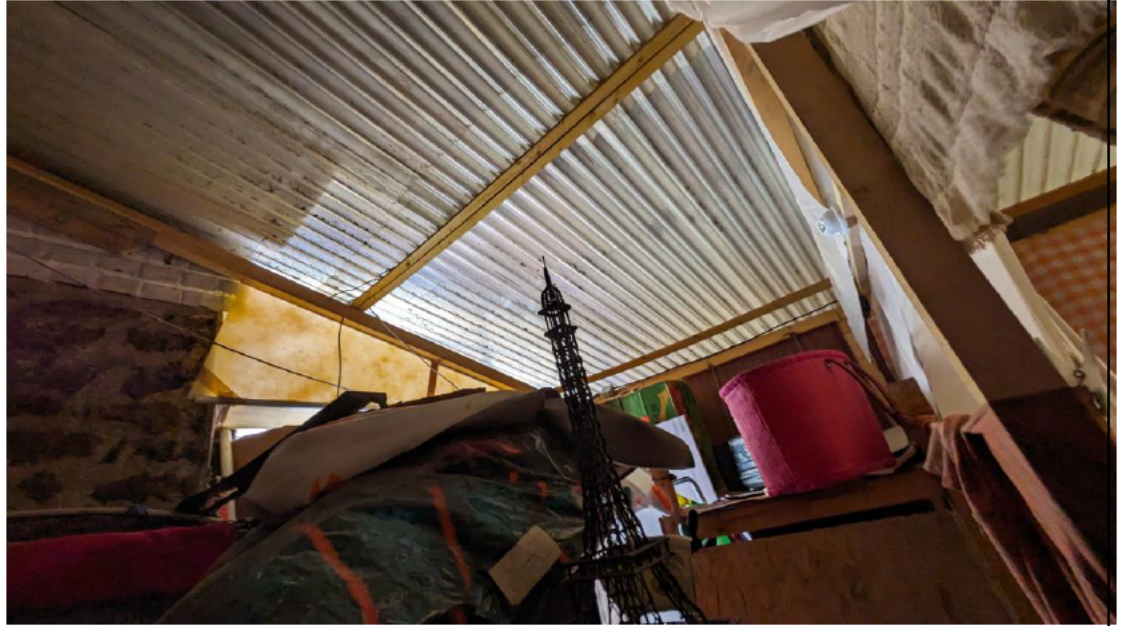
Entrée :

Entrée par un portail métallique fermé par une serrure à clé plate. L'entrée est encombrée, le sol est constitué d'une dalle de béton brute.

Le plafond est une structure métallique avec des tôles ondulées translucides.

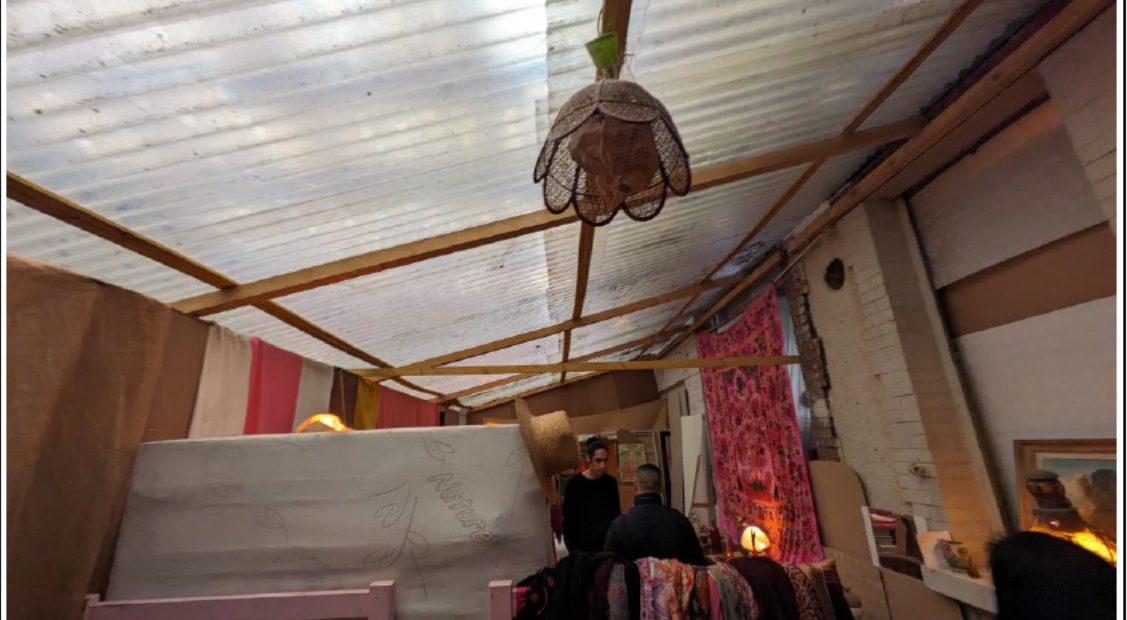
Dépendance 1 :

Depuis l'entrée on accède directement à un espace aménagé sous un appentis le long de la maison.

Le sol est une dalle de béton brute recouverte de divers cartons.

La structure en bois légère est adossée à la maison d'habitation, la couverture est assurée par des tôles ondulées translucides, le tout est fermé par une cloison couverte de draps et par des cartons et bâches.

Sous cet appentis, je note la présence d'un petit poêle non raccordé et d'une gazinière avec bouteille de gaz.

L'éclairage est assuré par un plafonnier raccordé par des rallonges.

Cet appentis se trouve lui-même sous une structure plus haute constituée d'un toit plat en poutrelles métalliques et tôles ondulées translucides.

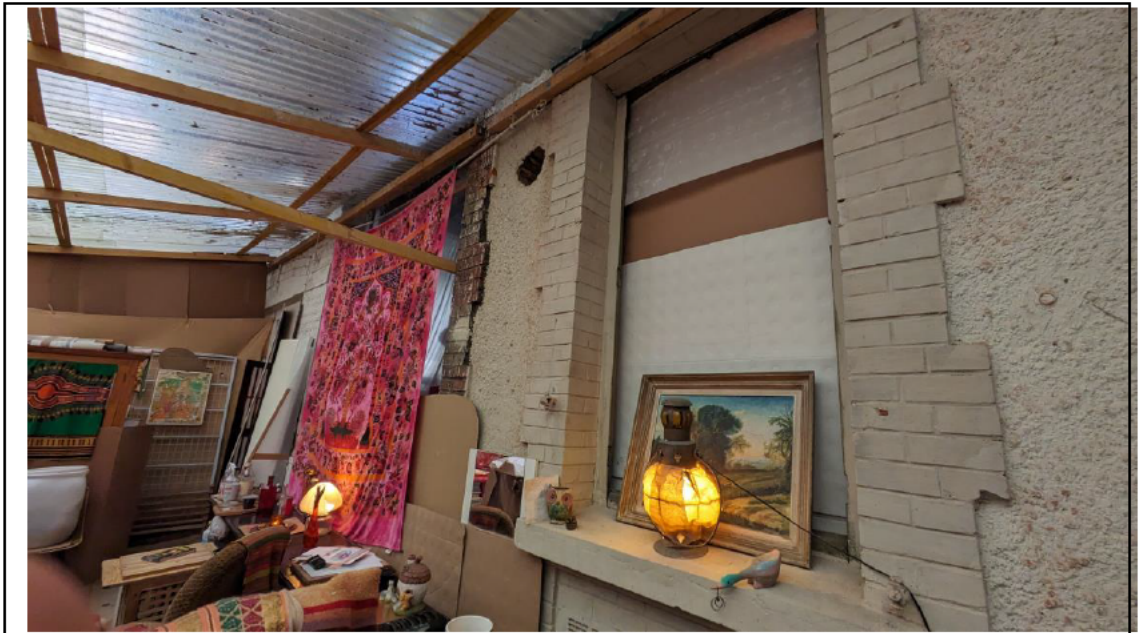
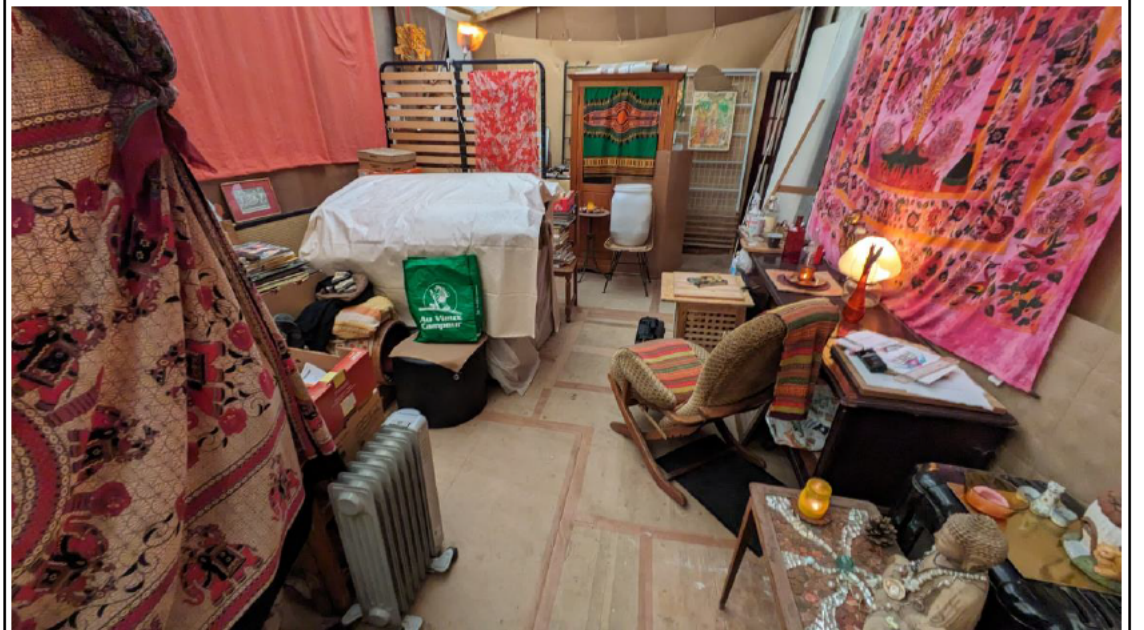
Cette toiture est fuyarde selon

L'ensemble est encombré principalement par l'appentis, il ne demeure qu'un étroit couloir. Le sol est constitué de la même dalle de béton brute que sous l'appentis.

Un mur de brique partiellement ouvert sépare cet espace de la dépendance suivante. Sur ce mur, je constate la présence d'un compteur électrique, d'un disjoncteur et d'un tableau électrique, le tout en état d'usage.

L'éclairage est assuré par une lampe de bureau fixée au mur et raccordée par des rallonges.
