PROCES VERBAL DE DESCRIPTION

L'AN DEUX MILLE VINGT-TROIS ET LE QUATRE DECEMBRE
A 14h30
Durée 3h35

Me suis transportée ce jour 15, rue Henri Barbusse à La Courneuve et 33, rue Guilletat à La Courneuve, en Seine-Saint-Denis.

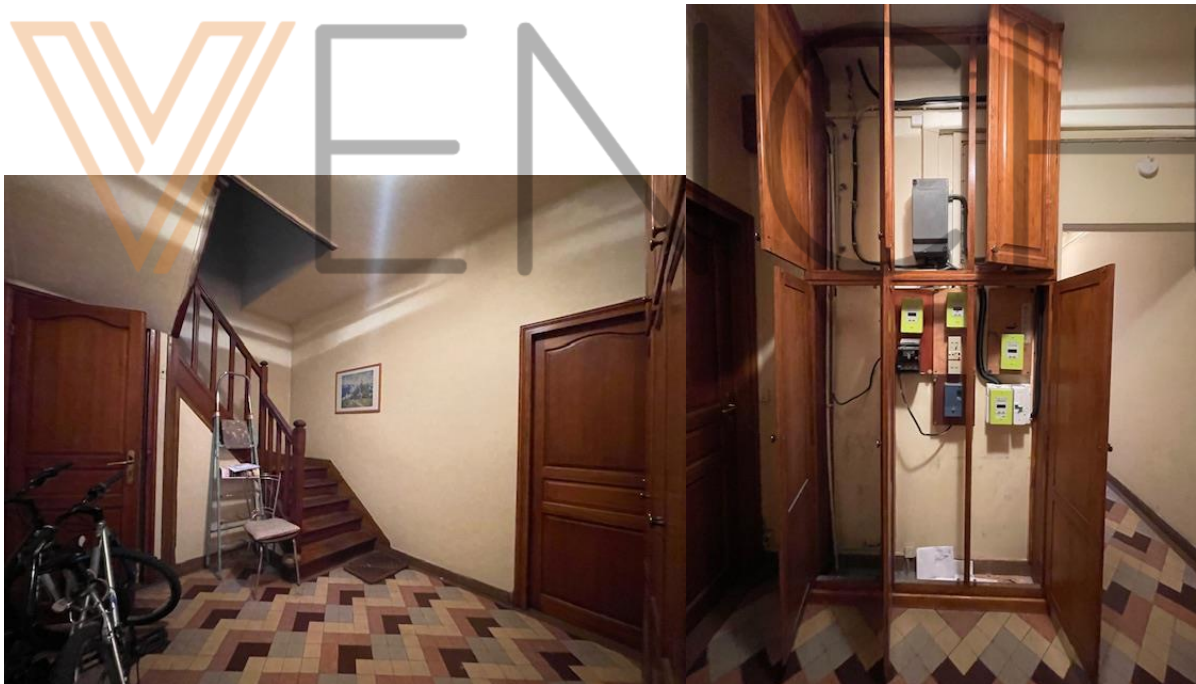
- *Le palier du rez-de-chaussée comporte également un grand placard, lequel abrite quatre compteurs Linky.*

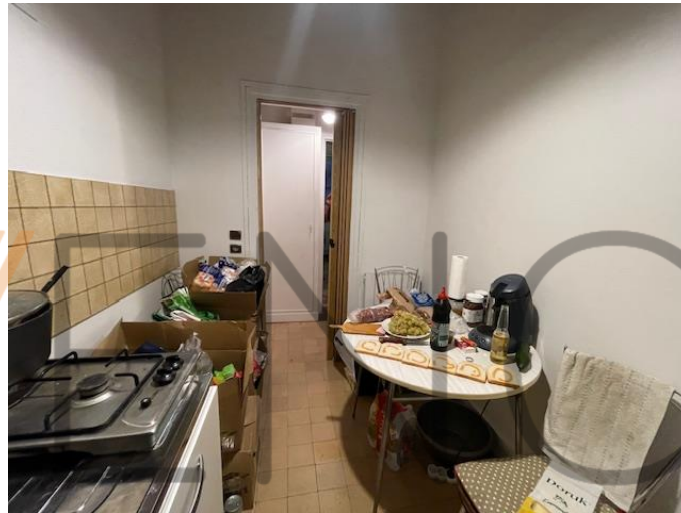
La pièce prend jour par deux fenêtres hautes à deux battants, équipées de montants en bois, de simple vitrage et de barreaux métalliques.

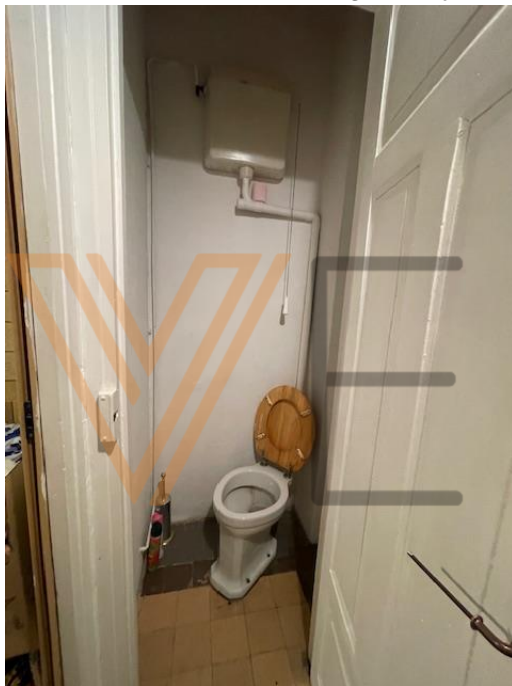
- *Une cuvette à l'anglaise qui semble fuyarde.*

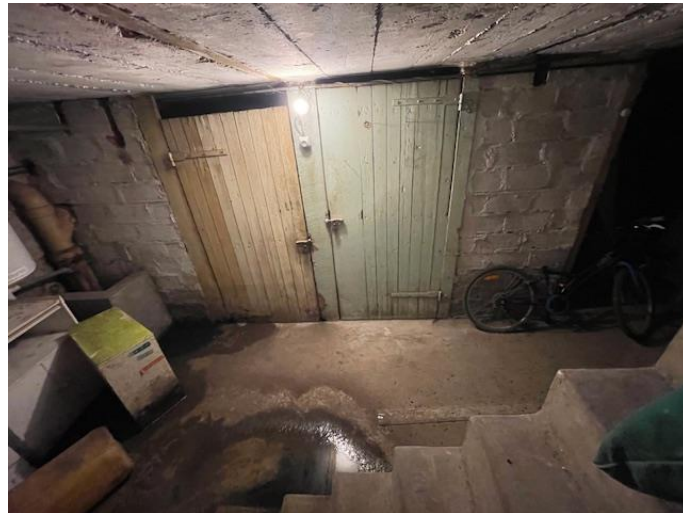
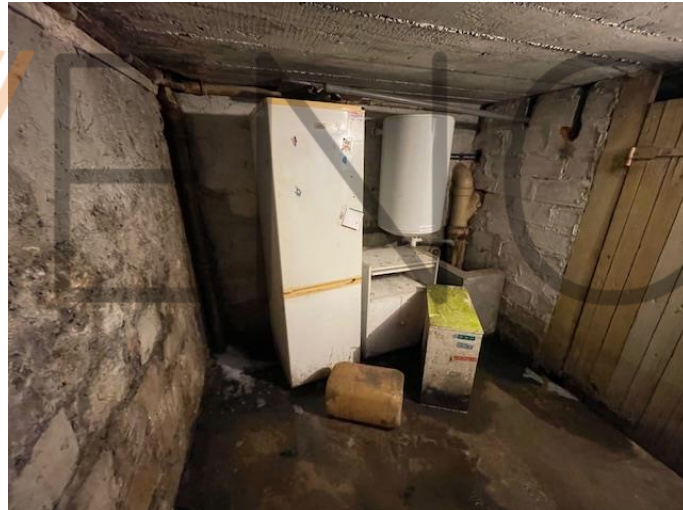
Il y a une importante fuite dans la cave et la présence de rats.

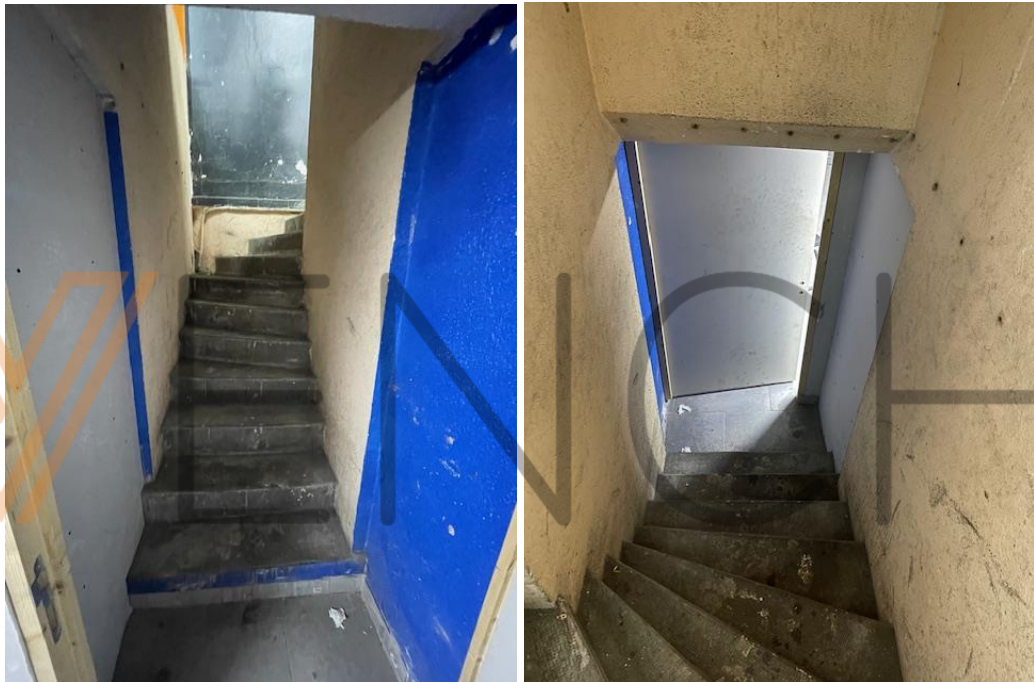
Le sous-sol comporte :

- Un espace de détente pour les salariés de la société AUTO MARK'T en partie centrale
- Sur la gauche, une pièce à usage de stockage
- Deuxième porte à gauche, une pièce à usage de stockage.

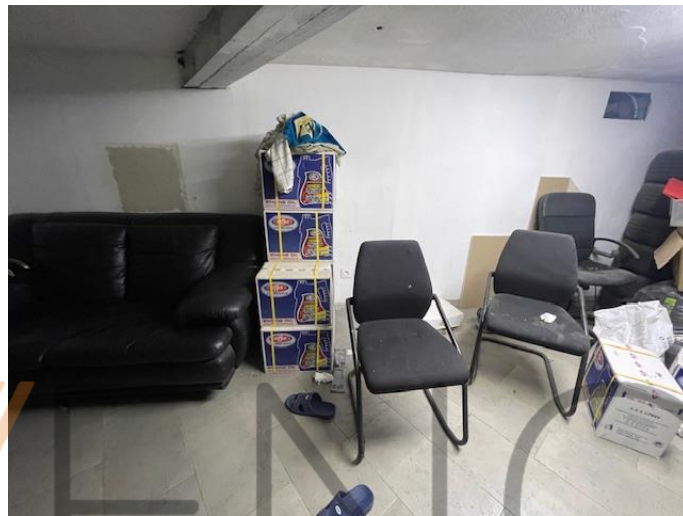
Les murs sont recouverts de peinture en état d'usure avancée.

Le plafond est recouvert de peinture en état d'usure avancée.

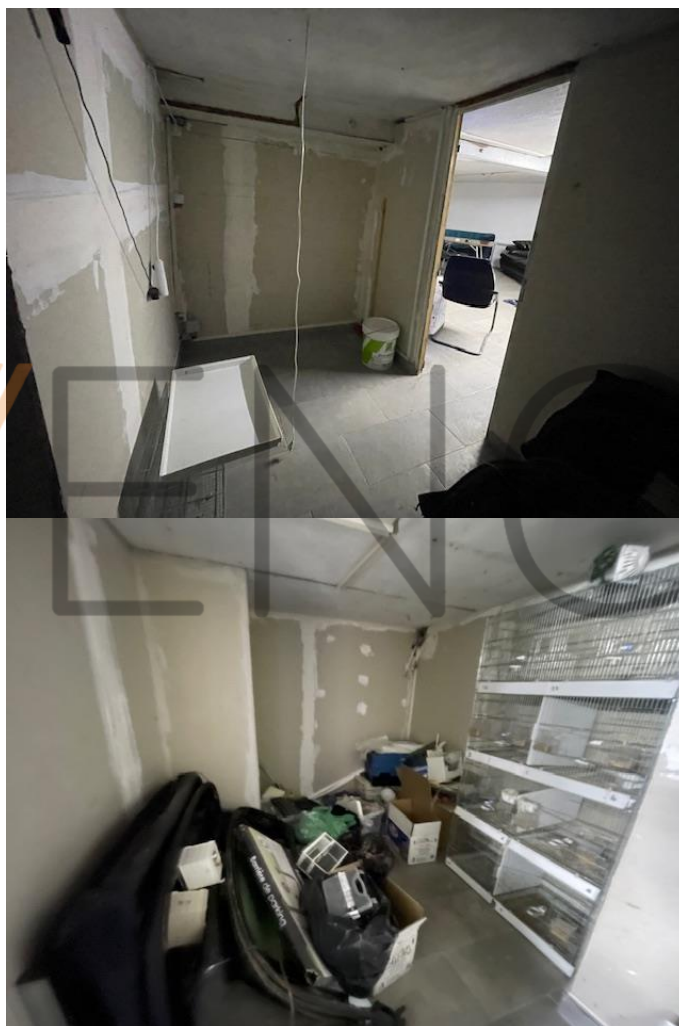
PREMIERE PIECE A USAGE DE STOCKAGE

Le sol est recouvert de carreaux de carrelage en état d'usure avancée.
Les murs sont dénués de revêtement, il s'agit de plaques de Placoplâtre.
Le plafond est recouvert de peinture en état d'usure avancée.

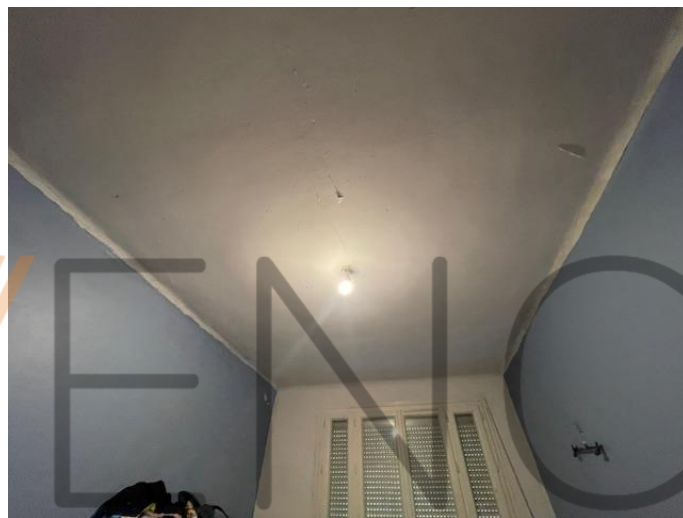
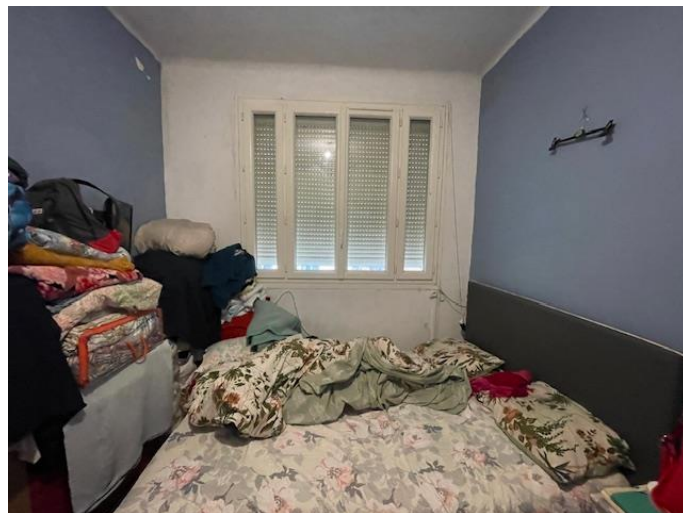
Le plafond est recouvert de peinture dans un état vétuste.

La pièce prend jour par une fenêtre à quatre battants dont deux fixes, équipée de montants en PVC, de double vitrage et de volets roulants à ouverture électrique.

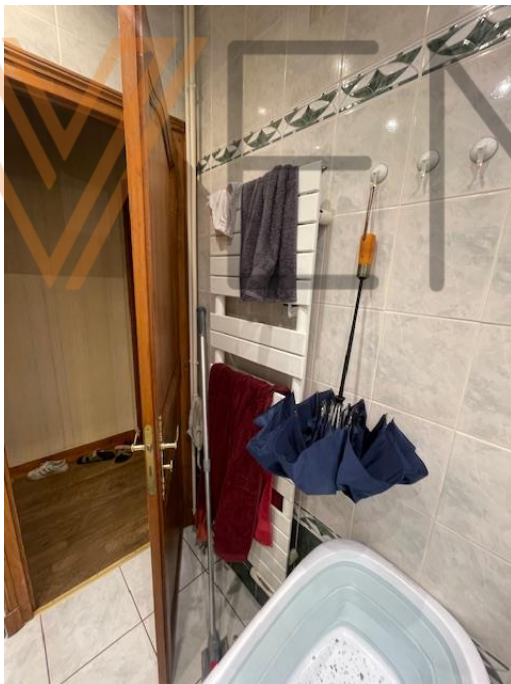
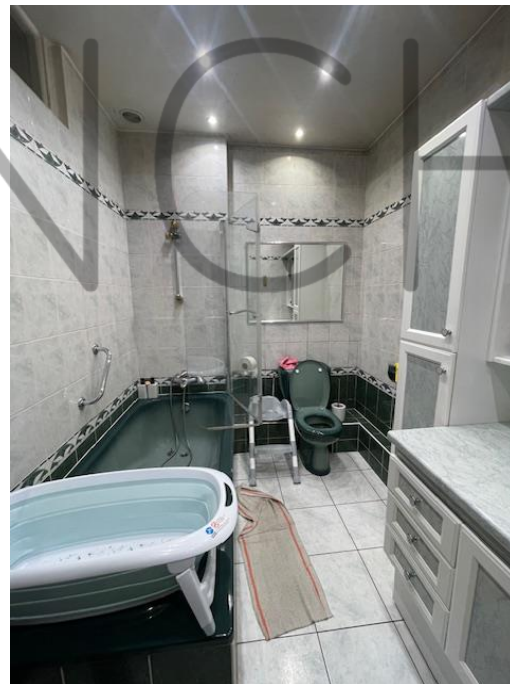
Les murs sont entièrement carrelés, en état d'usure avancée, avec des traces de moisissure sur les joints.

Le plafond est recouvert de peinture en état d'usure avancée, avec plusieurs traces de moisissure.

- *Deux fenêtres fixes donnant dans la cuisine.*
- *Une grande baignoire.*
- *Un meuble avec vasque.*
- *Une cuvette à l'anglaise.*
- *Un radiateur de type sèche-serviettes.*

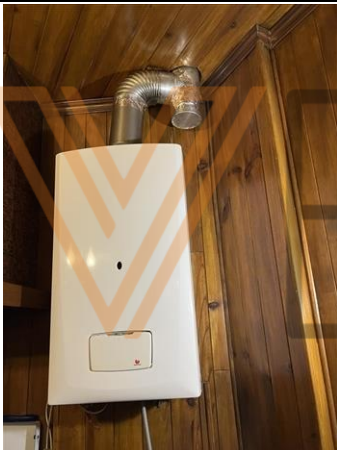
Photo n° PhGaz001
Localisation : Cuisine
Chaudière SAUNIER DUVAL (Type : Raccordé)

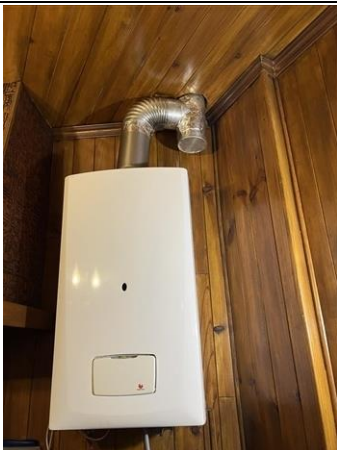
Photo n° PhGaz002
Localisation : Cuisine
Chaudière SAUNIER DUVAL (Type : Raccordé)

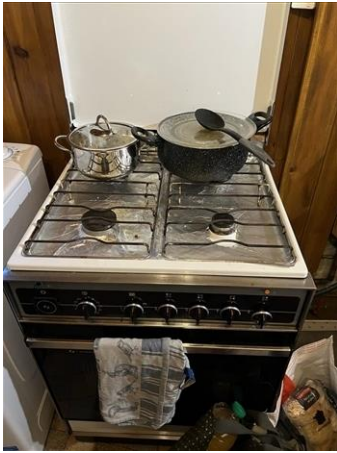
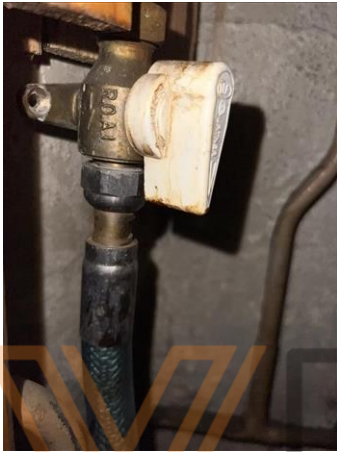
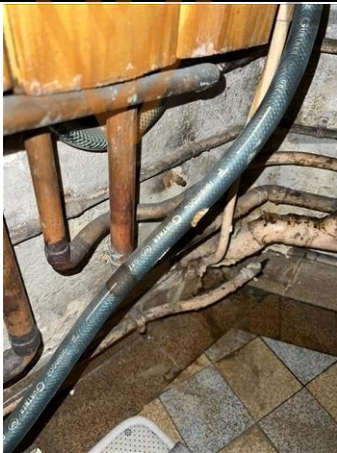
Photo n° PhGaz003
Localisation : Cuisine
Cuisinière Thomson (Type : Non raccordé)

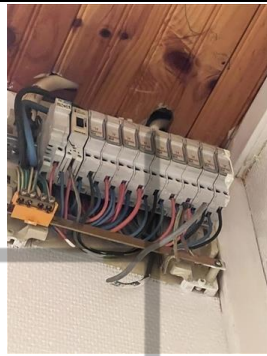
B8.3 b	L'installation comporte au moins un matériel électrique inadapté à l'usage. Remarques : Présence de matériel électrique inadapté à l'usage ; Faire intervenir un électricien qualifié afin de remplacer les matériels inadaptés par du matériel autorisé

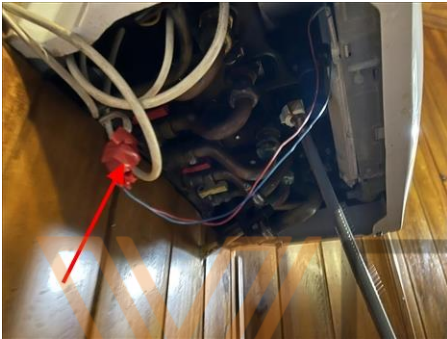
Photo PhEle001

Libellé de l'anomalie : B7.3 d L'installation électrique comporte au moins une connexion avec une partie active nue sous tension accessible.
Remarques : Présence de connexion de matériel électrique présentant des parties actives nues sous tension ; Faire intervenir un électricien qualifié afin de remplacer les matériels présentant des parties actives nues sous tension

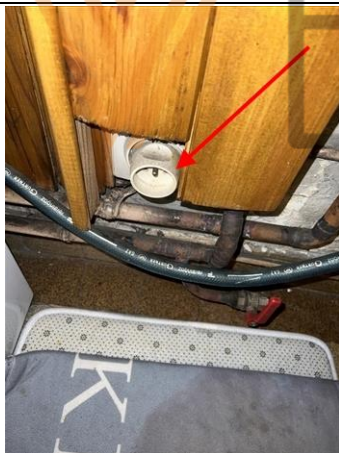
Photo PhEle002

Libellé de l'information complémentaire : B11 b2 Au moins un socle de prise de courant n'est pas de type à obturateur
Remarques : Présence de socles de prises non équipés d'obturateur ; Faire intervenir un électricien qualifié afin de remplacer les socles de prises non équipés d'obturateur par des socles de prises à obturateur

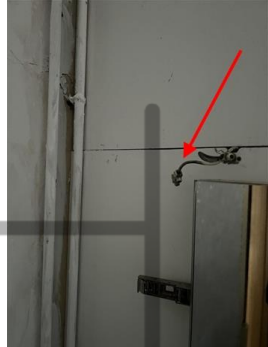
B7.3 e	L'installation électrique comporte au moins un dispositif de protection avec une partie active nue sous tension accessible. Remarques : Présence de dispositif de protection de matériel électrique présentant des parties actives nues sous tension ; Faire intervenir un électricien qualifié afin de remplacer les matériels présentant des parties actives nues sous tension			
B8.3 a	L'installation comporte au moins un matériel électrique vétuste. Remarques : Présence de matériel électrique vétuste (douilles, interrupteurs, socles de prise...) ; Faire intervenir un électricien qualifié afin de remplacer les matériels électriques vétustes

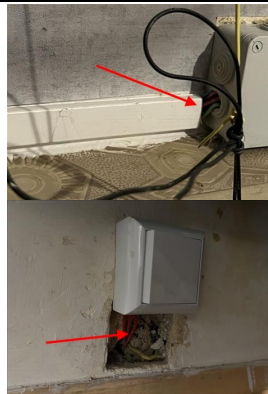
N° Article (1)	Libellé et localisation (*) des anomalies	N° Article (2)	Libellé des mesures compensatoires (3) correctement mises en œuvre	Photos
B8.3 e	<p>Au moins un conducteur isolé n'est pas placé sur toute sa longueur dans un conduit, une goulotte ou une plinthe ou une huisserie, en matière isolante ou métallique, jusqu'à sa pénétration dans le matériel électrique qu'il alimente.</p> <p>Remarques : Présence de conducteurs électriques non protégés mécaniquement ; Faire intervenir un électricien qualifié afin d'installer des protections mécanique sur les conducteurs non protégés</p>

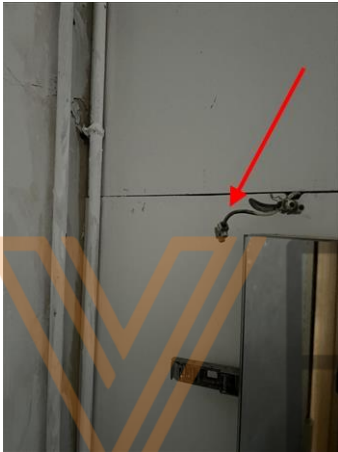
Photo PhEle001
Libellé de l'anomalie : B7.3 d L'installation électrique comporte au moins une connexion avec une partie active nue sous tension accessible.
Remarques : Présence de connexion de matériel électrique présentant des parties actives nues sous tension ; Faire intervenir un électricien qualifié afin de remplacer les matériels présentant des parties actives nues sous tension

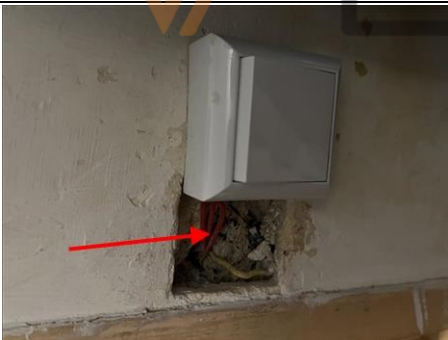
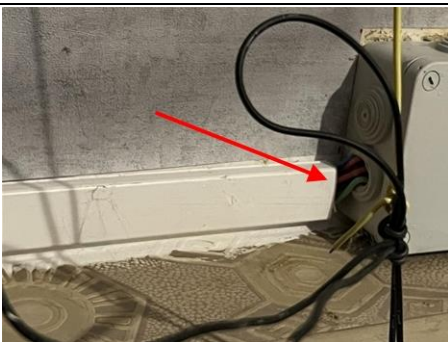
Photo PhEle002
Libellé de l'anomalie : B8.3 e Au moins un conducteur isolé n'est pas placé sur toute sa longueur dans un conduit, une goulotte ou une plinthe ou une huisserie, en matière isolante ou métallique, jusqu'à sa pénétration dans le matériel électrique qu'il alimente.
Remarques : Présence de conducteurs électriques non protégés mécaniquement ; Faire intervenir un électricien qualifié afin d'installer des protections mécanique sur les conducteurs non protégés

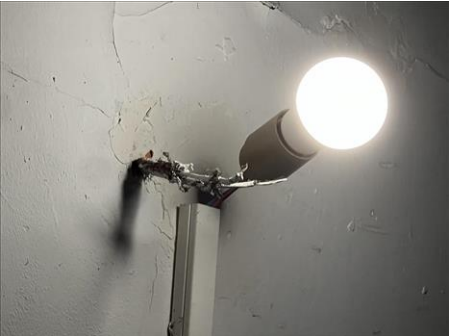
<p>Photo PhEle003 Libellé de l'anomalie : B8.3 a L'installation comporte au moins un matériel électrique vétuste. Remarques : Présence de matériel électrique vétuste (douilles, interrupteurs, socles de prise...); Faire intervenir un électricien qualifié afin de remplacer les matériels électriques vétustes</p>

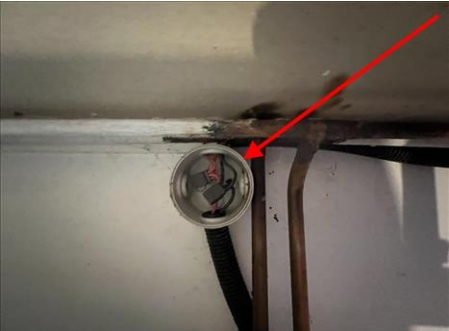
<p>Photo PhEle004 Libellé de l'anomalie : B7.3 a L'Enveloppe d'au moins un matériel est manquante ou détériorée. Remarques : Présence de matériel électrique en place dont l'enveloppe présente des détériorations; Faire intervenir un électricien qualifié afin de remplacer les matériels présentant des détériorations</p>
