PROCES-VERBAL DE CONSTAT

**154 rue du Chemin Vert – 75011 PARIS, Cadastéré Section BN n° 29
Lots de copropriété n° 36 et 68**

Situation de l'immeuble

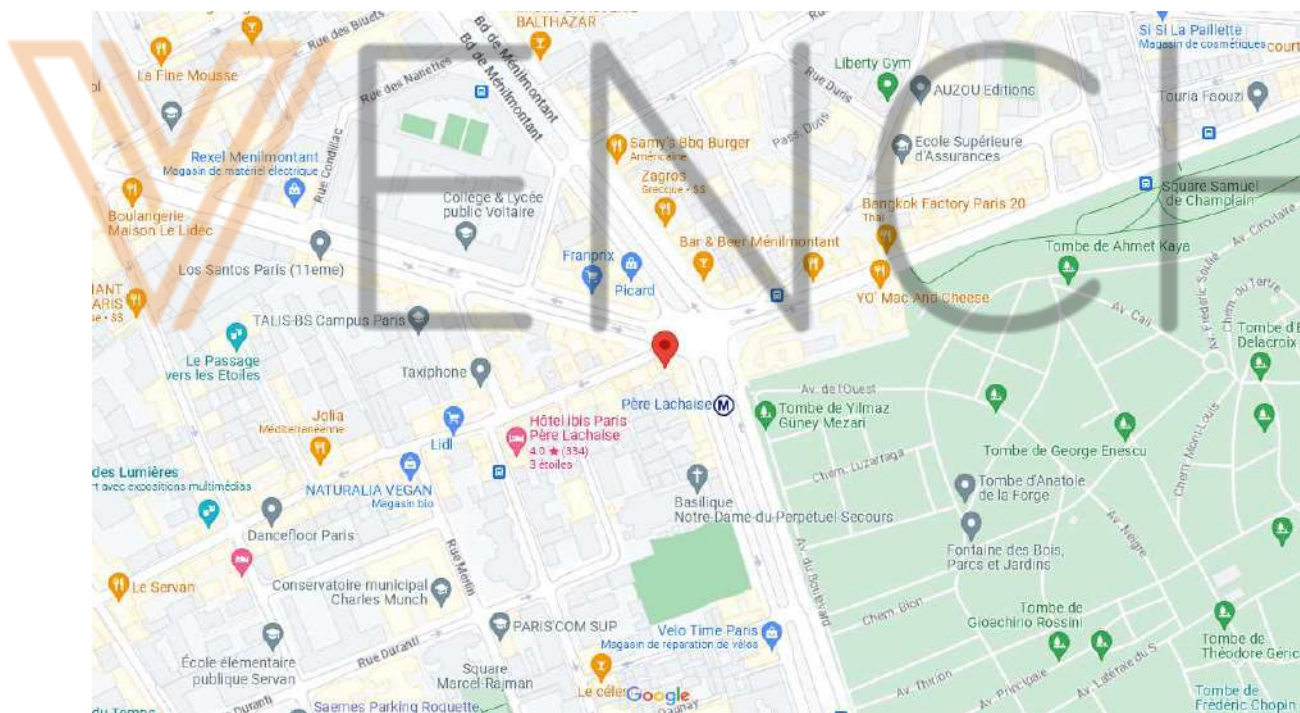
L'état de ravèlement des façades de l'immeuble est bon. Accès par digicodes et interphone. Les parties communes sont en bon état d'entretien.

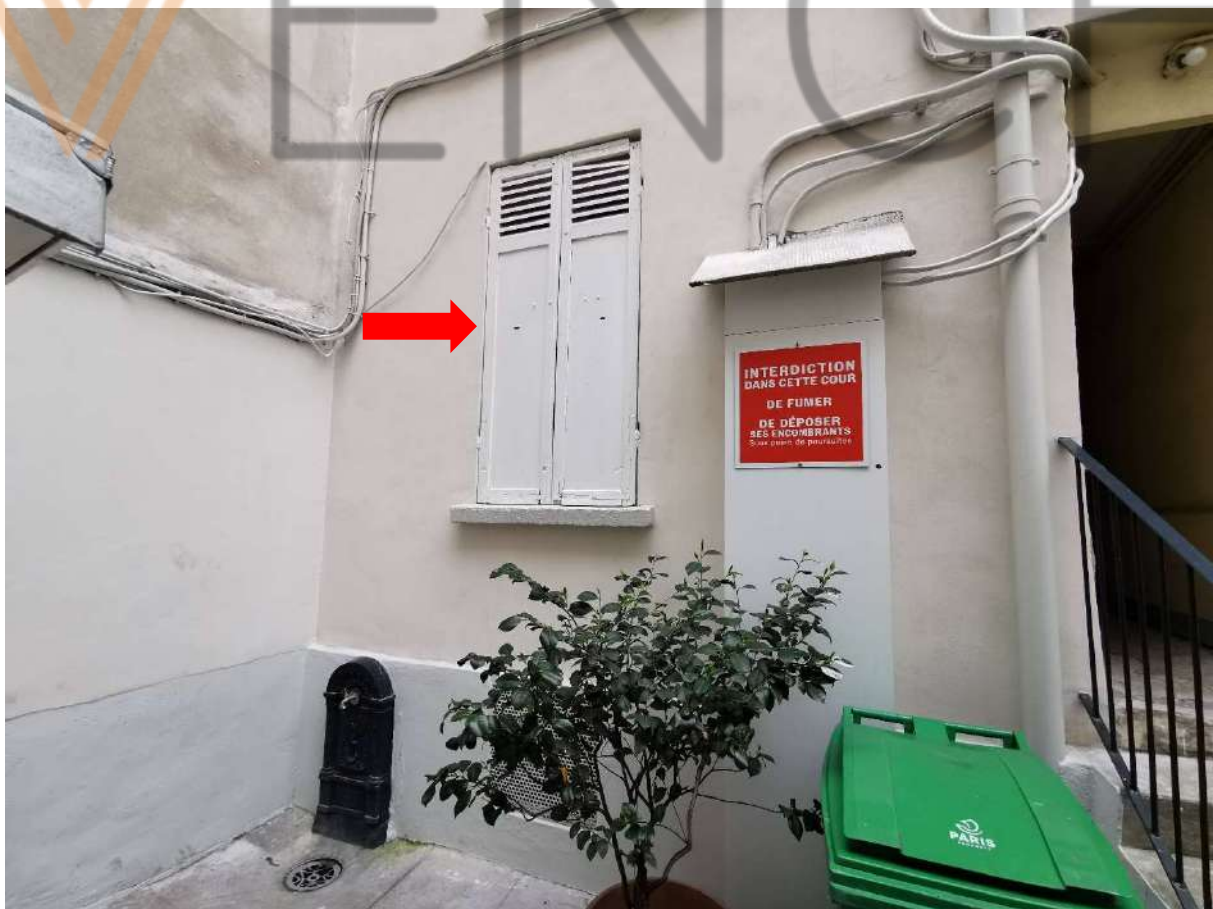
Lot n° 36

Il s'agit d'un studio situé en rez-de-chaussée du bâtiment B, première porte à gauche.

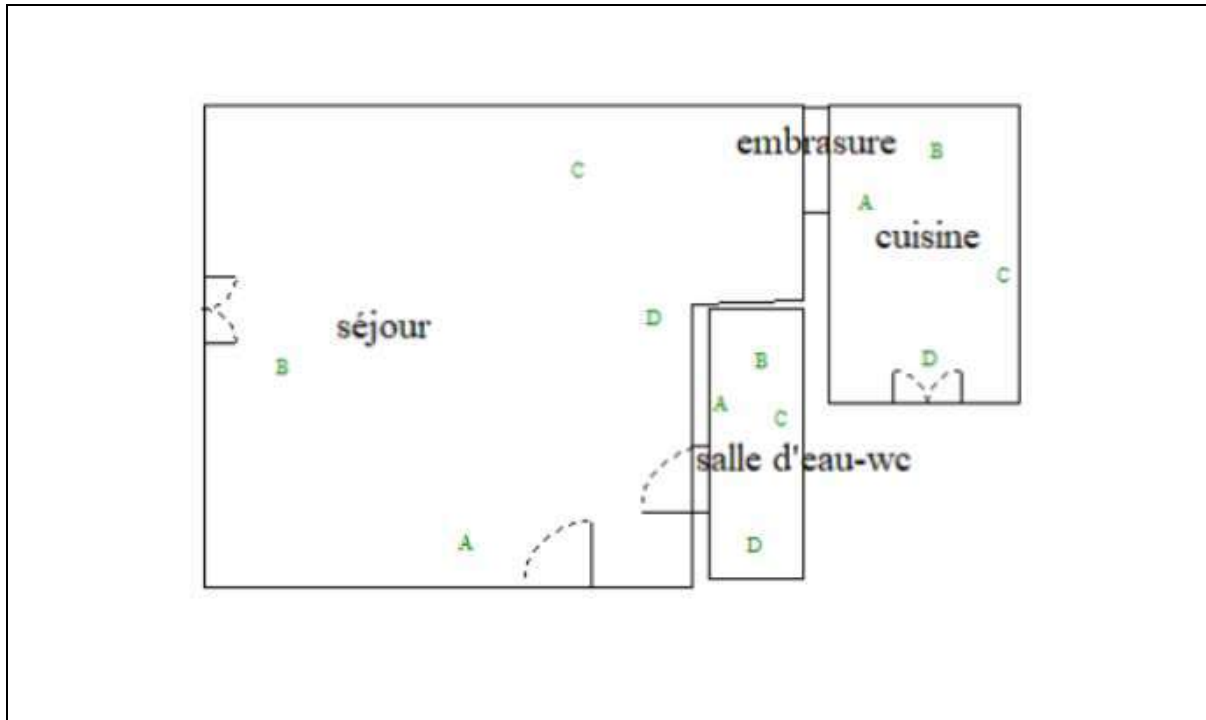
Localisation des mesures sur croquis de repérage

N°	Zone	Unité de diagnostic	Substrat	Revêtement apparent	Localisation mesure	Mesure (mg/cm²)	Nature de la dégradation	Classement UD	Observation	!
2		Embrasure fenêtre	-	toile de verre peinte	mesure 1	5,98	Non Dégradé	1

-		Fenêtre extérieure	pvc		Non mesurée	-		NM	Absence de revêtement	
-		Fenêtre intérieure	pvc		Non mesurée	-		NM	Absence de revêtement	
3		Garde-corps	Métal	Peinture	mesure 1	6,25	Non Dégradé	1

-		Plinthes	Carrelage		Non mesurée	-		NM	Absence de revêtement	
10		Porte	Bois	Peinture	partie basse (< 1m)	8,66	Non Dégradé	1		
11		Volet	Bois	Peinture	partie basse	8,33	Non Dégradé	1		
12		Plafond	enduit	Peinture	mesure 1	<0,9		0		
13	mesure 2				<0,9

Du fait de la présence de revêtements contenant du plomb au-delà des seuils en vigueur et de la nature des dégradations constatées (non dégradé, non visible, état d'usage) sur certaines unités de diagnostic, le propriétaire doit veiller à l'entretien des revêtements recouvrant les unités de diagnostic de classe 1 et 2, afin d'éviter leur dégradation future.

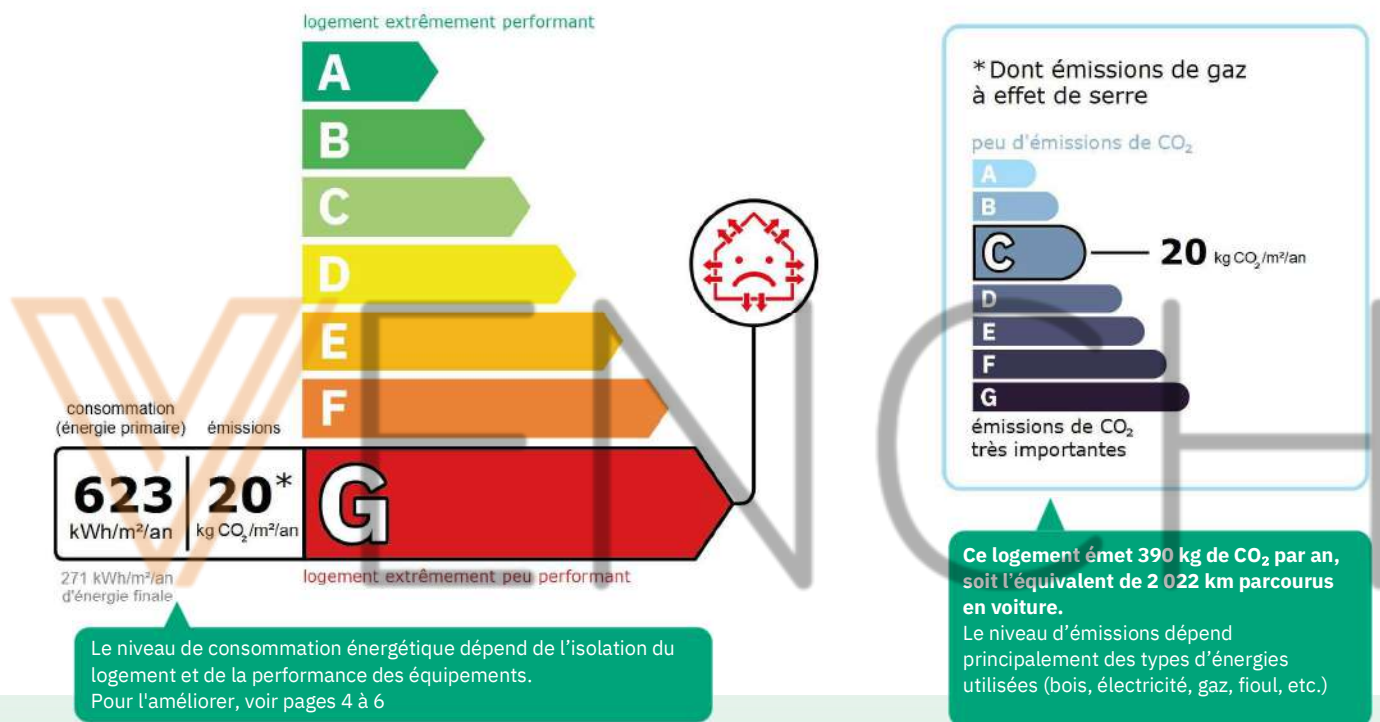
Performance énergétique et climatique

Les coûts sont estimés en fonction des caractéristiques de votre logement et pour une utilisation standard sur 5 usages (chauffage, eau chaude sanitaire, climatisation, éclairage, auxiliaires) voir p.3 pour voir les détails par poste.

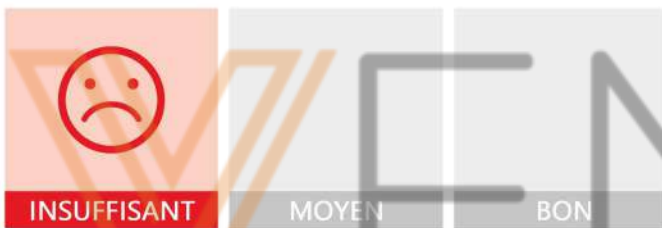
Confort d'été (hors climatisation)*

Les caractéristiques de votre logement améliorent le confort d'été :

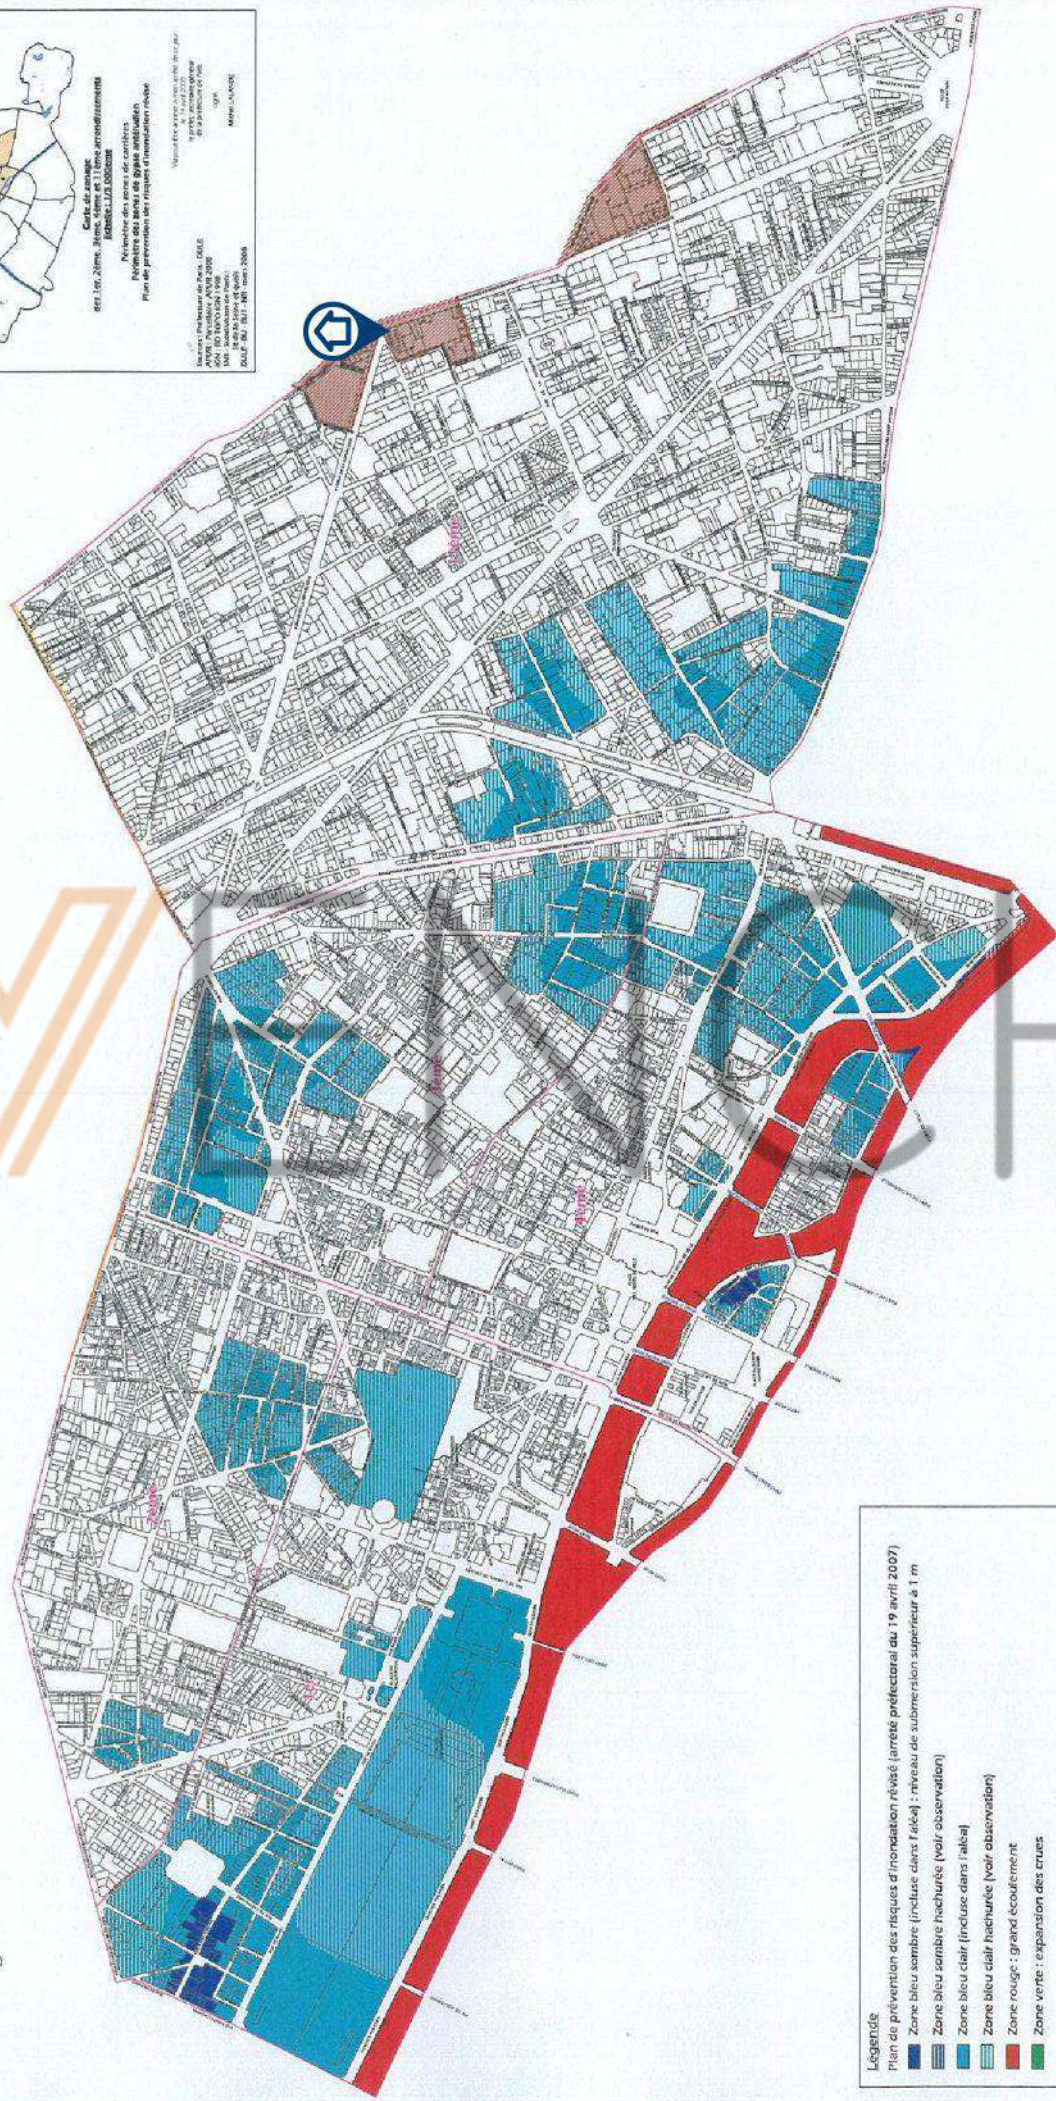
Scale: 1:50,000
 Date: 19/04/2007

- Plan de prévention des risques d'inondation révisé (arrêté préfectoral du 19 avril 2007)
- Zone bleu sombre (incluse dans l'aléa) : niveau de submersion supérieur à 1 m
- Zone bleu foncé hachurée (voir observation)
- Zone bleu clair (incluse dans l'aléa)
- Zone bleu clair hachurée (voir observation)
- Zone rouge : grand écoulement
- Zone verte : expansion des crues
- Zone comportant des poches de gypse anhydride (arrêté préfectoral du 25 février 1977)
- Zone d'anciennes carrières (arrêté préfectoral du 19 mars 1991)
- Limites d'arrondissements

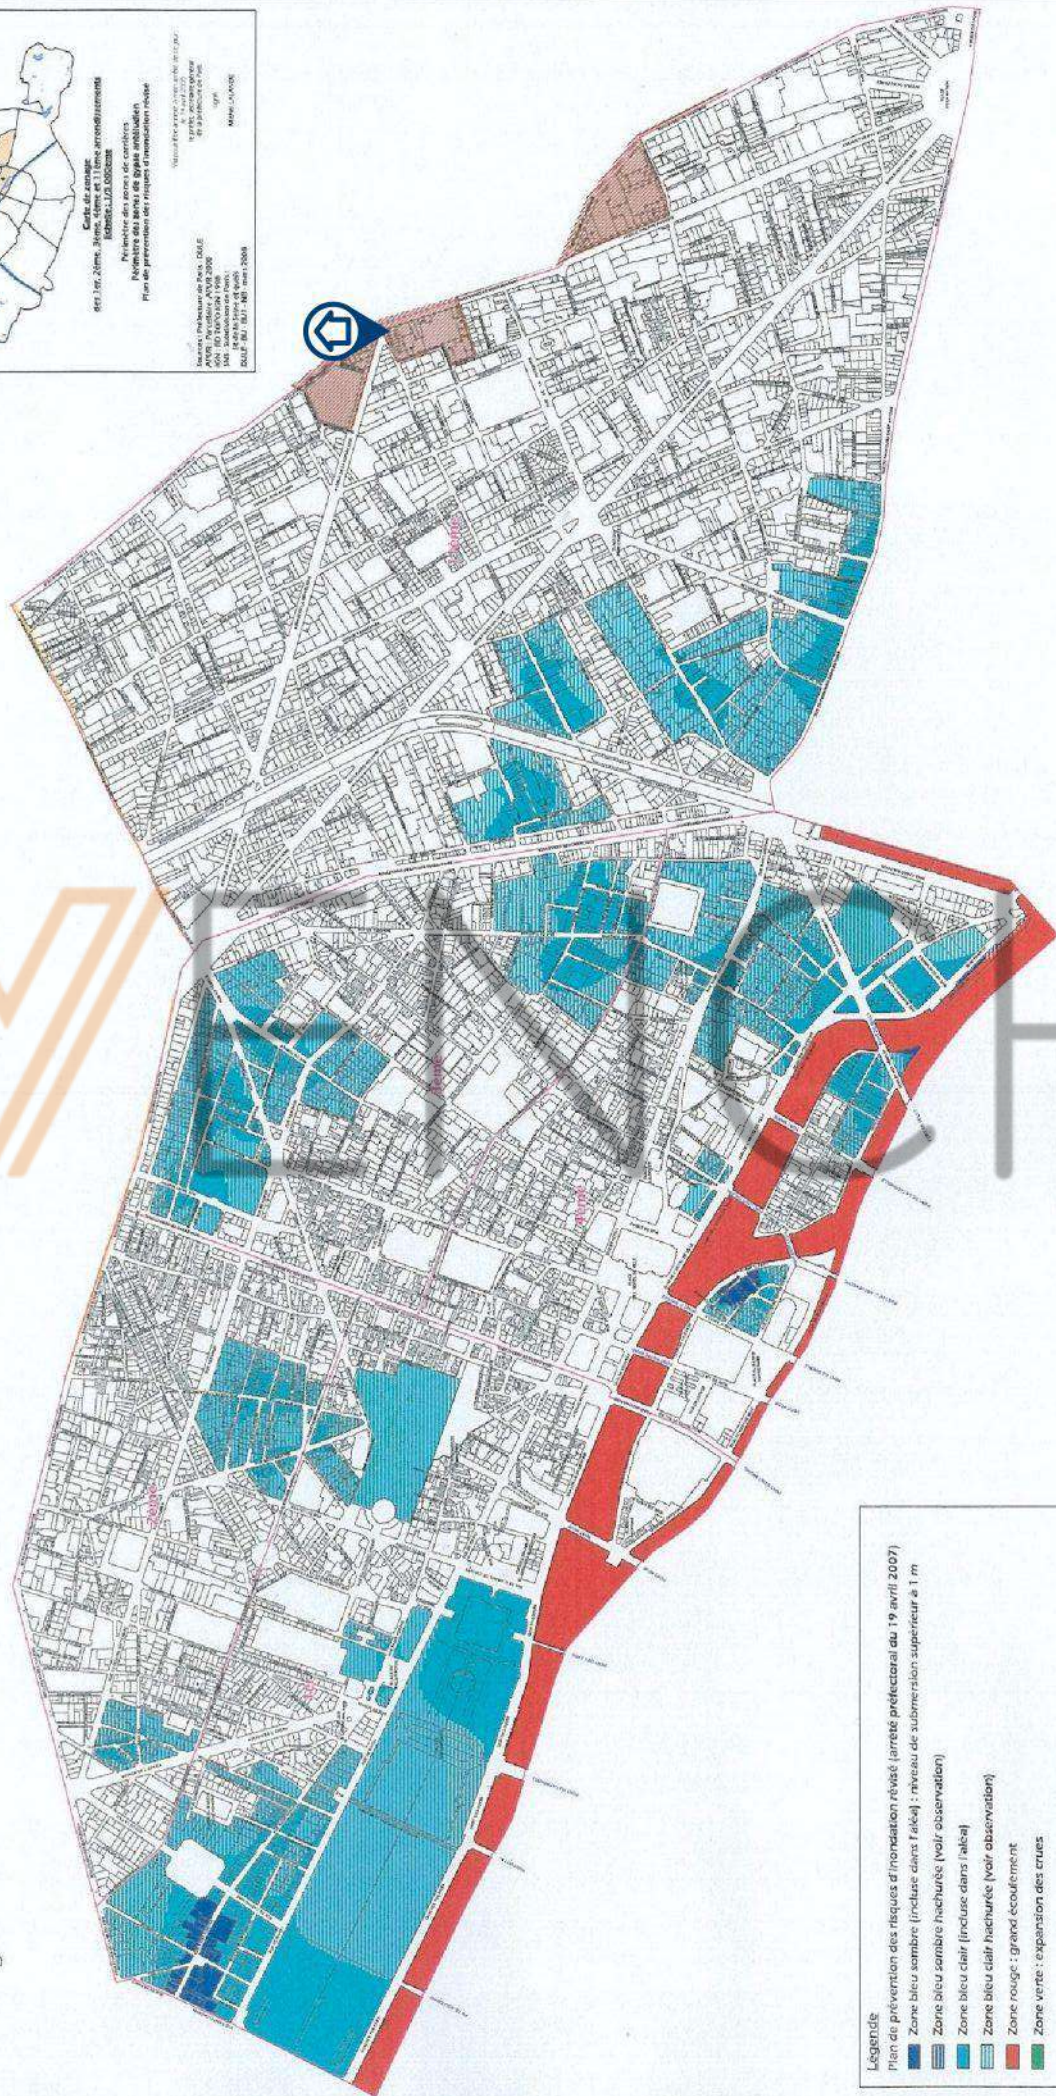
Présentation des zones de contraintes
 Plan de prévention des risques d'inondation révisé

Naturelles (Inondation) Plan de Prévention des Risques d'Inondation Révisé
 APUR - Arrêté préfectoral du 25 février 1977
 MMR - Mémento des Risques
 SOLE - SOLE - Arrêté préfectoral du 19 avril 2007
 MMR - Mémento des Risques

- Plan de prévention des risques d'inondation révisé (arrêté préfectoral du 19 avril 2007)
- Zone bleu sombre (incluse dans l'aléa) : niveau de submersion supérieur à 1 m
- Zone bleu clair (incluse dans l'aléa) : niveau de submersion inférieur à 1 m
- Zone bleu hachuré (voir observation)
- Zone bleu clair hachuré (voir observation)
- Zone rouge : grand écoulement
- Zone verte : expansion des crues
- Zone comportant des poches de gypse anhydride (arrêté préfectoral du 25 février 1977)
- Zone d'anciennes carrières (arrêté préfectoral du 19 mars 1991)
- Limites d'arrondissements

Observation : les zones hachurées (voir page 21 du rapport de présentation) sont des zones d'observation, leur application au plan de prévention des risques d'inondation est à l'appréciation de la commune. La zone bleu clair, située au-delà de la limite estimée de l'aléa.

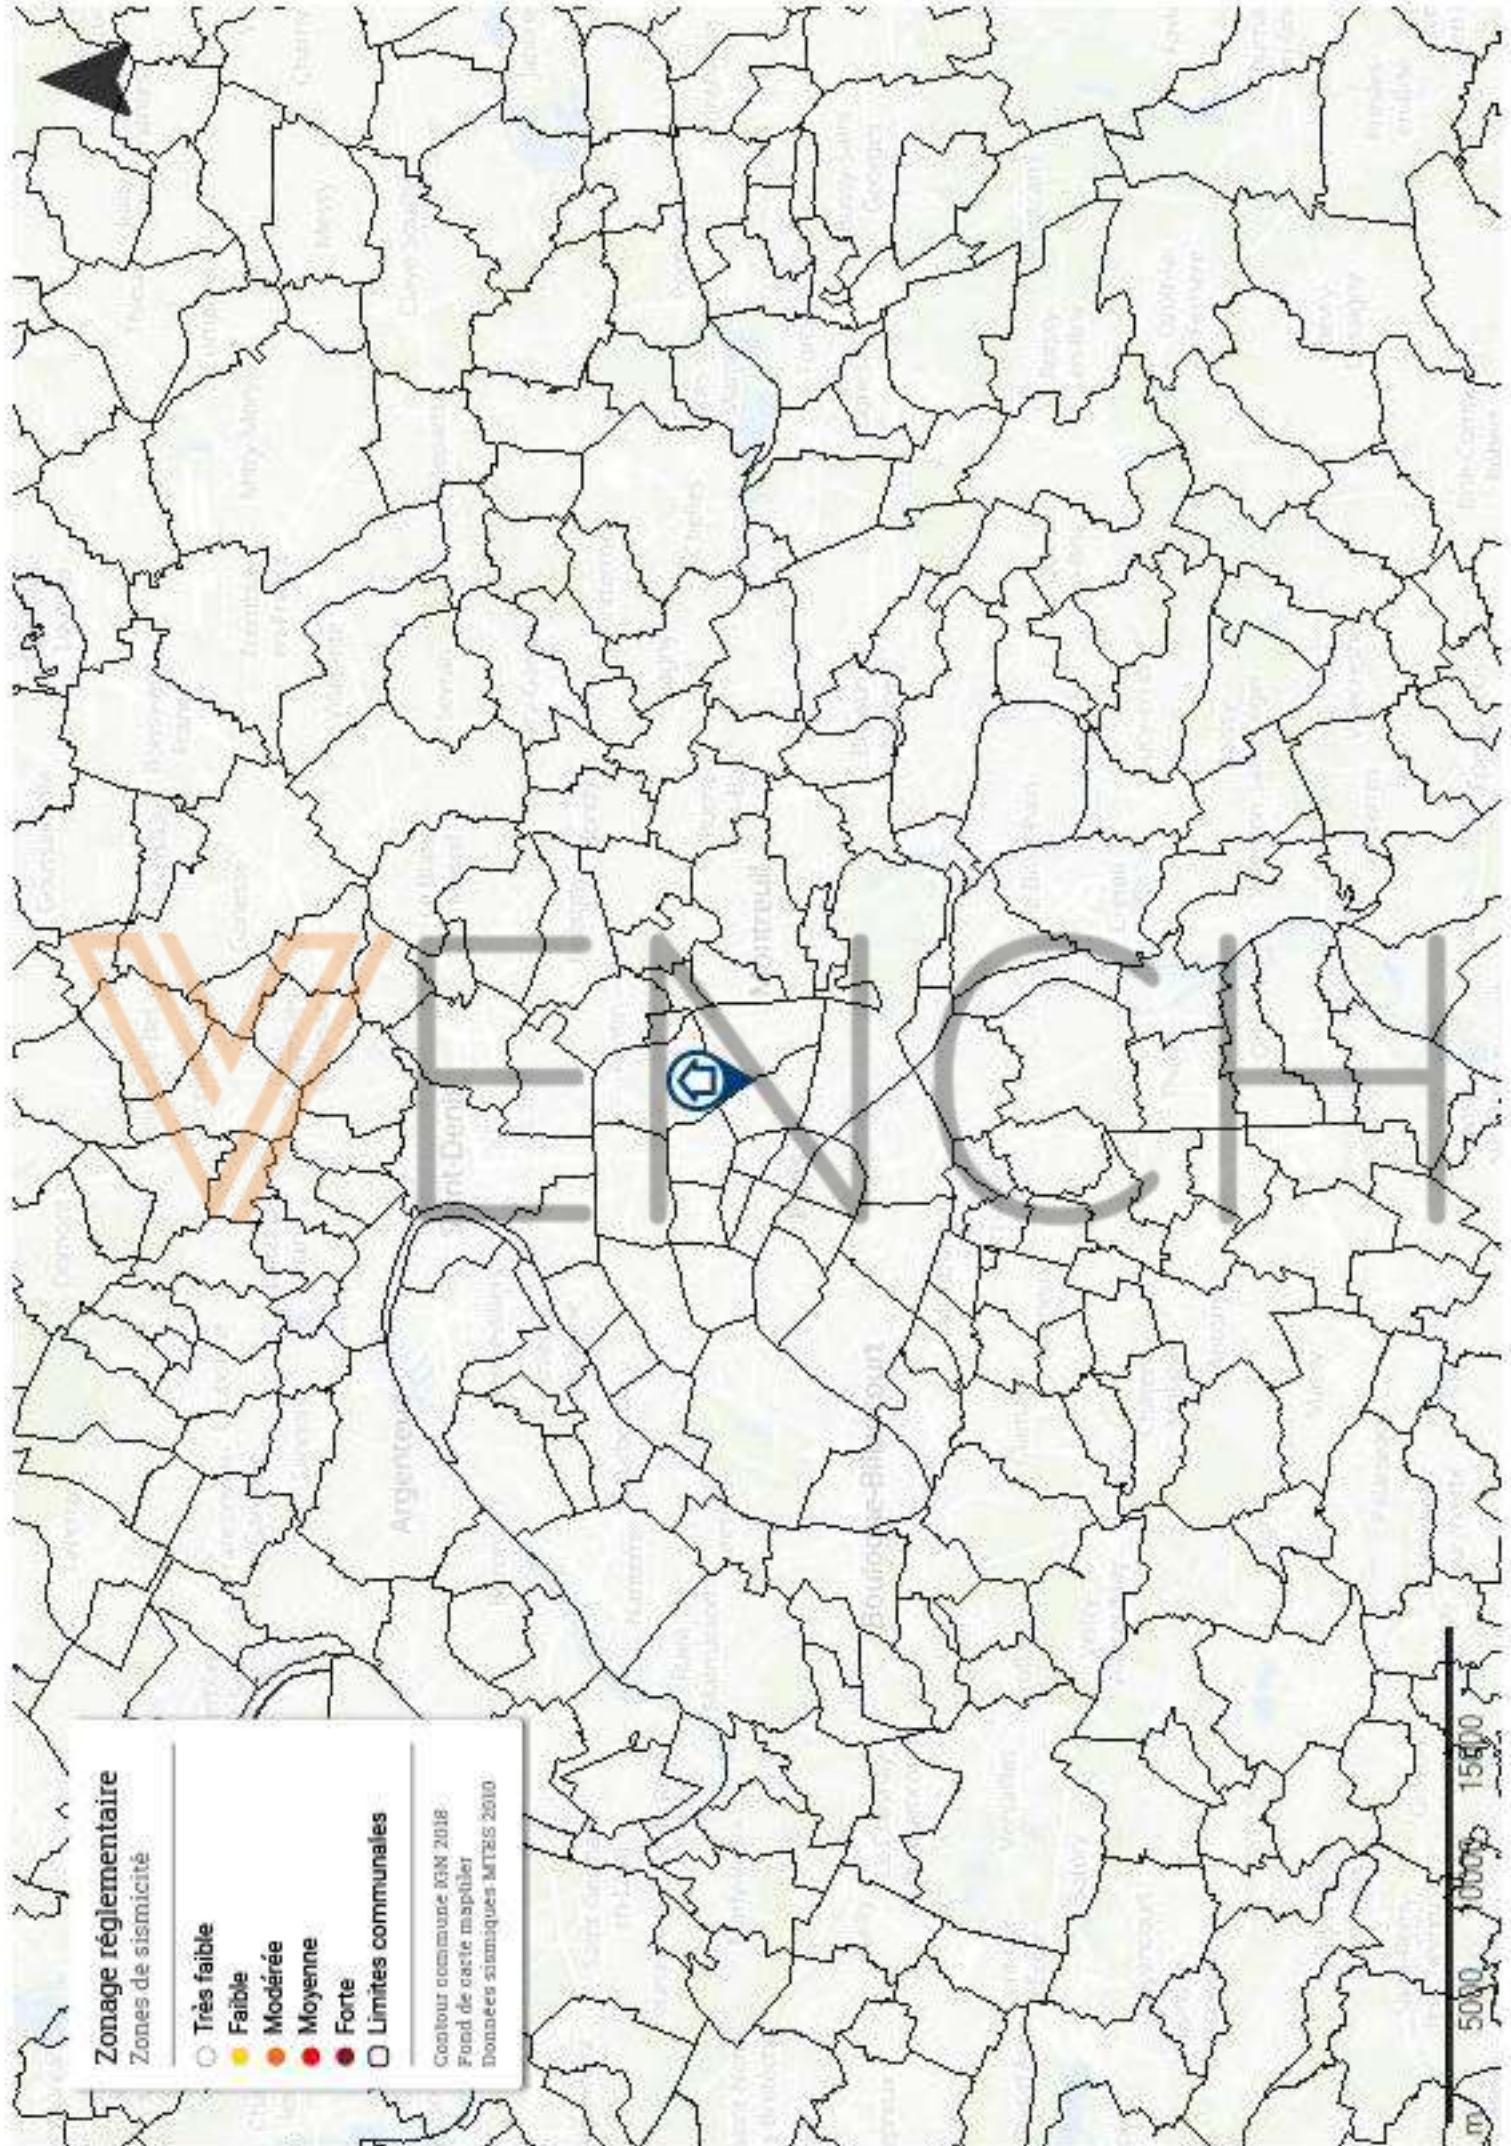
Zonage réglementaire

Définition de l'Ilot = Parcelaire APUR 2000
