# Résumé de l'expertise n° AS-6073

| Désignation du ou des bâtiments | |
|---|---|
| <p><i>Localisation du ou des bâtiments :</i><br/> Adresse : ..... <b>1 Rue de la Noue</b><br/> Commune : ..... <b>93170 BAGNOLET</b></p> <p>Désignation et situation du ou des lot(s) de copropriété :<br/> <b>Bat. F4; Esc. F1-F2; Etage 28; Porte 281, Lot numéro 142706 / 142943</b></p> <p>Périmètre de repérage : ..... <b>Ensemble des parties privatives sans démontage ni destruction</b></p> | |

## Certificat de superficie de la partie privative

Numéro de dossier : AS-6073  
Date du repérage : 11/09/2024  
Heure d'arrivée : 15 h 30  
Durée du repérage : 01 h 30

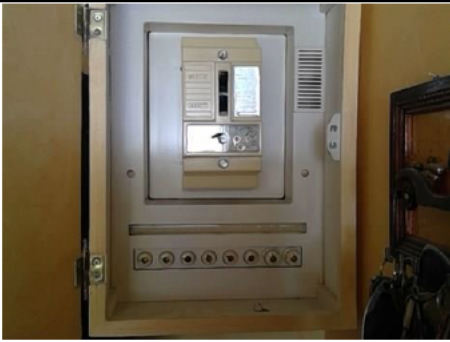
| | <p>Photo PhEle001<br/>Libellé du point de contrôle : B1.3 a Il n'existe pas de dispositif assurant la coupure d'urgence à l'origine de l' (ou de chaque) installation électrique.<br/>Commentaire : DB 500 mA (30-60A) (30A)<br/>Remarques : (28ème étage - Entrée)</p> |

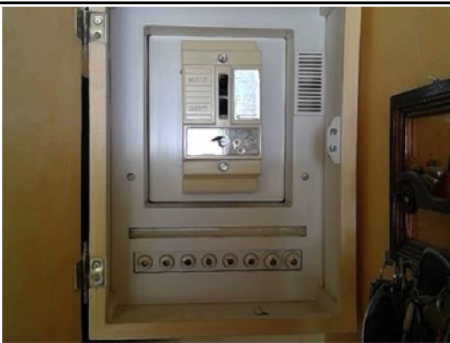
| | <p>Photo PhEle002<br/>Libellé de l'anomalie : B4.3 b Le type d'au moins un fusible ou un disjoncteur n'est plus autorisé (fusible à tabatière, à broches rechargeables, coupe-circuit à fusible de type industriel, disjoncteur réglable en courant protégeant des circuits terminaux).<br/>Remarques : Présence de fusible(s) de type à puits ; Faire intervenir un électricien qualifié afin de remplacer le(s) fusible(s) de type à tabatière par des protections autorisées (28ème étage - Entrée)</p> |

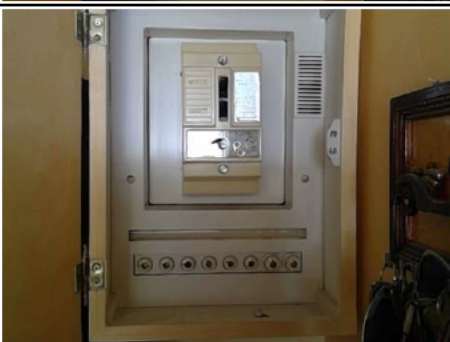
| | <p>Photo PhEle003<br/>Libellé de l'anomalie : B8.3 a L'installation comporte au moins un matériel électrique vétuste.<br/>Remarques : Présence de matériel électrique vétuste (douilles, interrupteurs, socles de prise...) fusibles de type à puits ; Faire intervenir un électricien qualifié afin de remplacer les matériels électriques vétustes (28ème étage - Entrée)</p> |

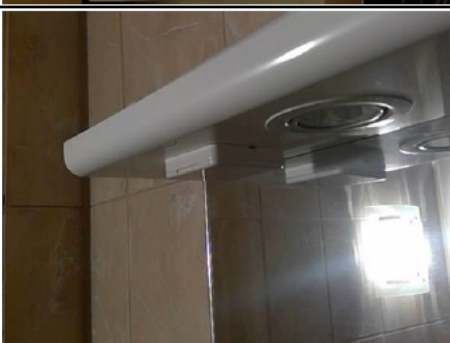
| | <p>Photo PhEle004<br/>Libellé de l'anomalie : B6.3.1 a Local contenant une baignoire ou une douche : l'installation électrique ne répond pas aux prescriptions particulières appliquées à ce local (adéquation entre l'emplacement où est installé le matériel électrique et les caractéristiques de ce dernier - respect des règles de protection contre les chocs électriques liées aux zones).<br/>Remarques : Installation électrique ne répondant pas aux prescriptions particulières appliquées aux locaux contenant une baignoire ou une douche (pc non raccordée à la terre &amp; luminaire mural non adapté) ; Faire intervenir un électricien qualifié afin de modifier l'installation pour la rendre adaptée aux locaux contenant une douche ou une baignoire (28ème étage - Salle d'eau)</p> |

| Domaines | Anomalies | Photo |
|---|---|---|
| 4. La liaison équipotentielle et installation électrique adaptées aux conditions particulières des locaux contenant une douche ou une baignoire | Local contenant une baignoire ou une douche : l'installation électrique ne répond pas aux prescriptions particulières appliquées à ce local (adéquation entre l'emplacement où est installé le matériel électrique et les caractéristiques de ce dernier - respect des règles de protection contre les chocs électriques liées aux zones).<br>Remarques : Installation électrique ne répondant pas aux prescriptions particulières appliquées aux locaux contenant une baignoire ou une douche (pc non raccordée à la terre & luminaire mural non adapté) ; Faire intervenir un électricien qualifié afin de modifier l'installation pour la rendre adaptée aux locaux contenant une douche ou une baignoire (28ème étage - Salle d'eau) | |

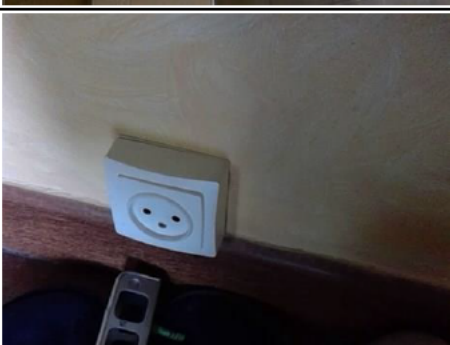
| | <p>Photo PhEle005<br/>Libellé de l'anomalie : B3.3.6 a1 Au moins un socle de prise de courant ne comporte pas de broche de terre.<br/>Remarques : Présence de circuits électriques non équipés de conducteurs de protection ; Faire intervenir un électricien qualifié afin d'installer des conducteurs de protection sur les circuits qui n'en sont pas équipés (28ème étage - Entrée)</p> |

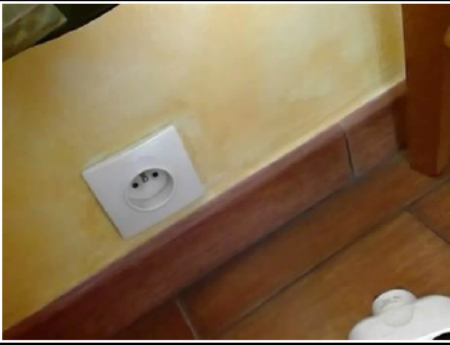
| | <p>Photo PhEle006<br/>Libellé de l'anomalie : B3.3.6 a2 Au moins un socle de prise de courant comporte une broche de terre non reliée à la terre.<br/>Remarques : Présence de circuits électriques non équipés de conducteurs de protection ; Faire intervenir un électricien qualifié afin d'installer des conducteurs de protection sur les circuits qui n'en sont pas équipés (28ème étage - Séjour)</p> |

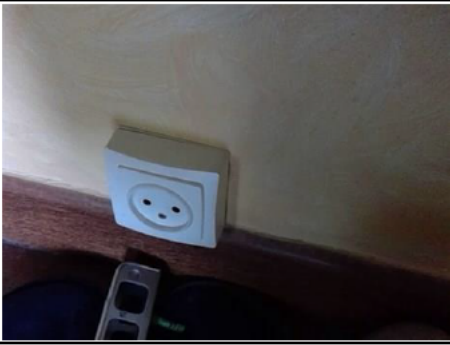
| | <p>Photo PhEle007<br/>Libellé de l'information complémentaire : B11 c2 Au moins un socle de prise de courant ne possède pas un puits de 15 mm.<br/>Remarques : (28ème étage - Entrée)</p> |

**Socles de prise de courant de type à puits** : La présence d'un puits au niveau d'un socle de prise de courant évite le risque d'électrisation, voire d'électrocution, au moment de l'introduction des fiche mâles non isolées d'un cordon d'alimentation.

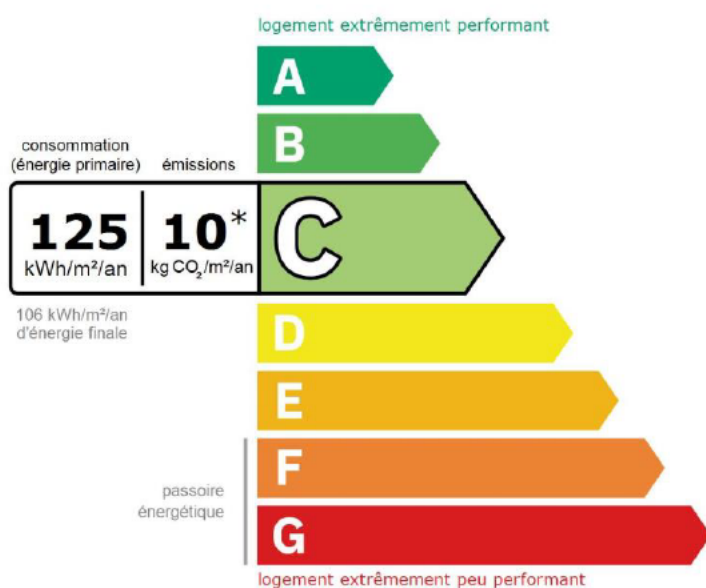
## Performance énergétique et climatique

Le niveau de consommation énergétique dépend de l'isolation du logement et de la performance des équipements.  
Pour l'améliorer, voir pages 4 à 6
