PROCES VERBAL DE DESCRIPTION

Syndicat des copropriétaires de la résidence Les Trois Ormes située 49/53, avenue Gabriel Péri 93120 LA COURNEUVE,

Me suis transportée ce jour au 51, avenue Gabriel Péri 93120 LA COURNEUVE, au premier étage, porte 212,

Dossier Technique Immobilier

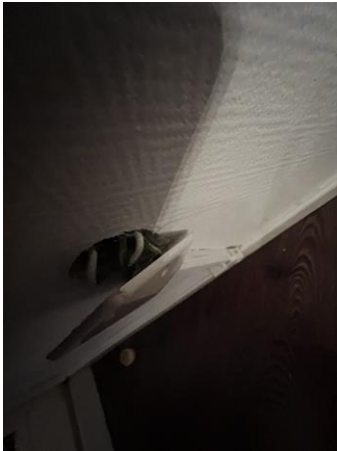
Photo PhEle001

Libellé de l'anomalie : B7.3 a L'Enveloppe d'au moins un matériel est manquante ou détériorée.
