Résumé de l'expertise n° AS-5916

Adresse : **82 Rue de Mitry**

Commune : **93600 AULNAY SOUS BOIS**

Rapport de mission de repérage des matériaux et produits contenant de l'amiante pour l'établissement du constat établi à l'occasion de la vente d'un immeuble bâti (listes A et B de l'annexe 13-9 du Code de la Santé publique)

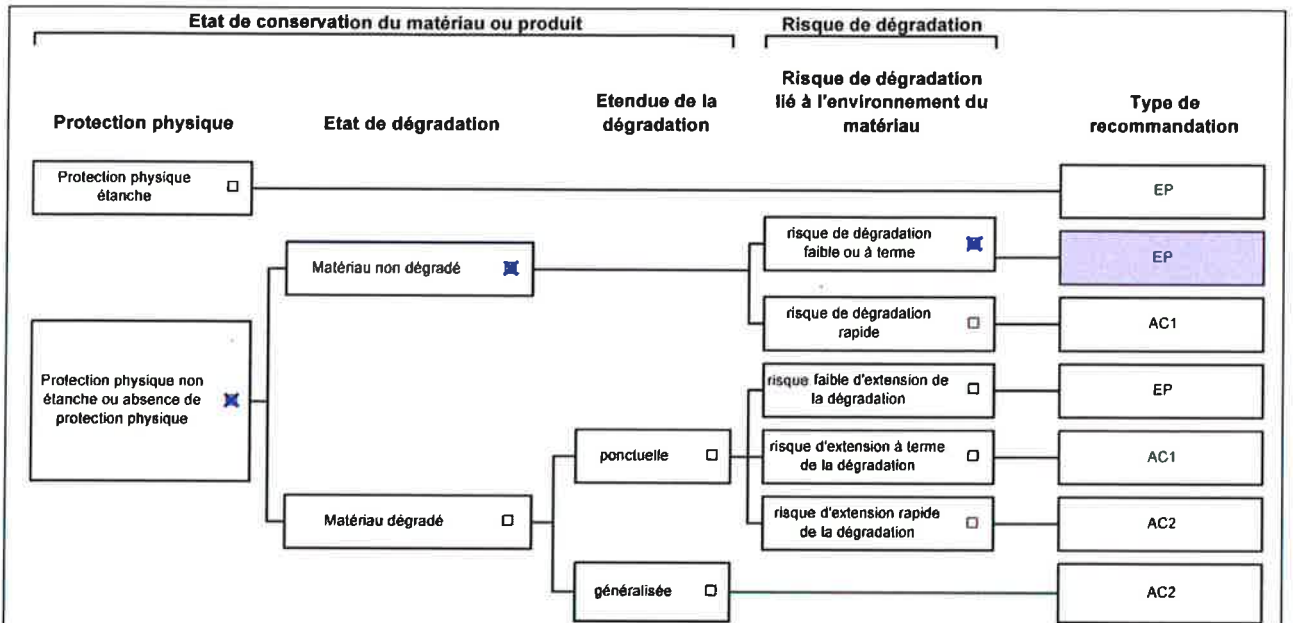
Dossier n° AS-5916
 Date de l'évaluation : 20/03/2024
 Bâtiment / local ou zone homogène : Rez de jardin - Jardin
 Identifiant Matériau : M001
 Matériau : Conduit en fibres-ciment
 Résultat EP : Il est recommandé de réaliser une évaluation périodique.

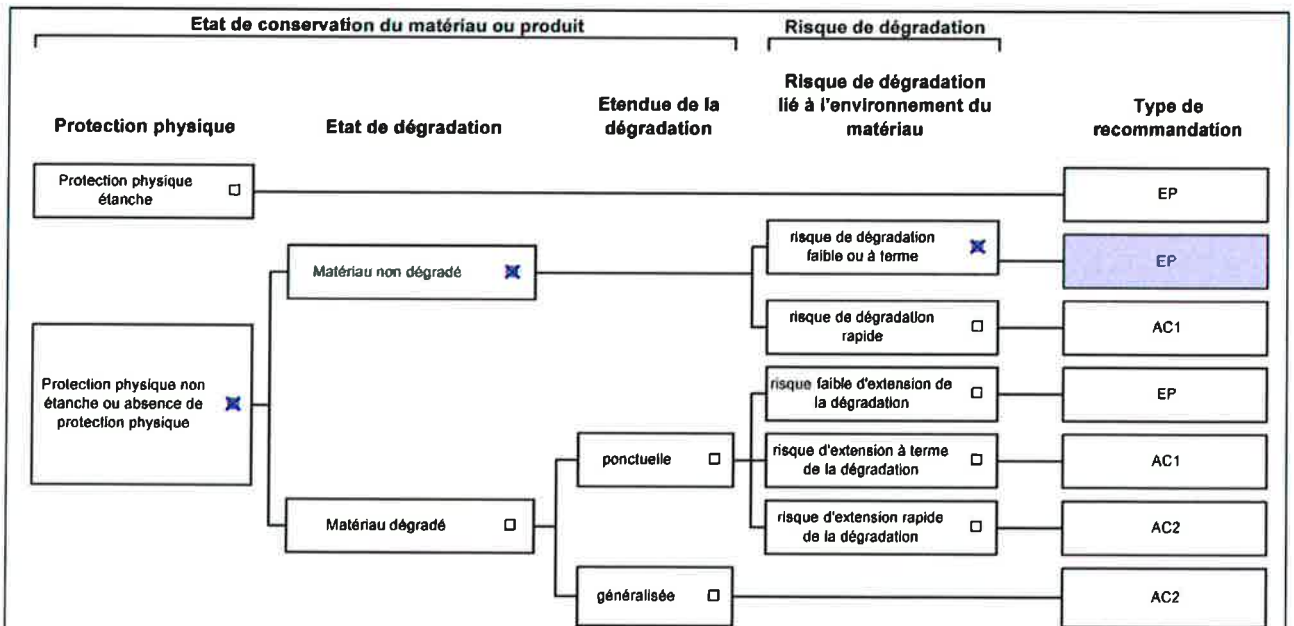
Dossier n° AS-5916
 Date de l'évaluation : 20/03/2024
 Bâtiment / local ou zone homogène : Rez de jardin - Jardin
 Identifiant Matériau : M002
 Matériau : Conduit en fibres-ciment
 Résultat EP : Il est recommandé de réaliser une évaluation périodique.

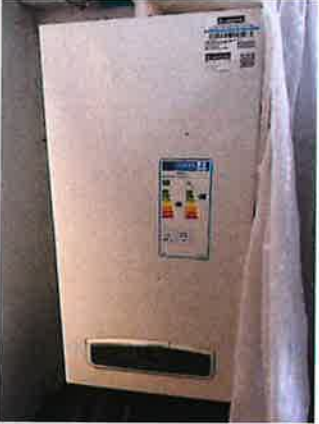
Photo n° PhGaz001 Localisation : Rez de chaussée - Garage Chaudière ARISTON (Type : Etanche)
