CERTIFICAT DE SUPERFICIE

**ETAT MENTIONNANT LA PRESENCE OU L'ABSENCE DE MATERIAUX ET PRODUITS
CONTENANT DE L'AMIANTE DANS LES IMMEUBLES BATIS**

RAPPORT DE VISITE DE L'ETAT DE L'INSTALLATION INTERIEURE DE GAZ

RAPPORT DE L'ETAT DE L'INSTALLATION INTERIEURE D'ELECTRICITE D'IMMEUBLE(S) A USAGE D'HABITATION

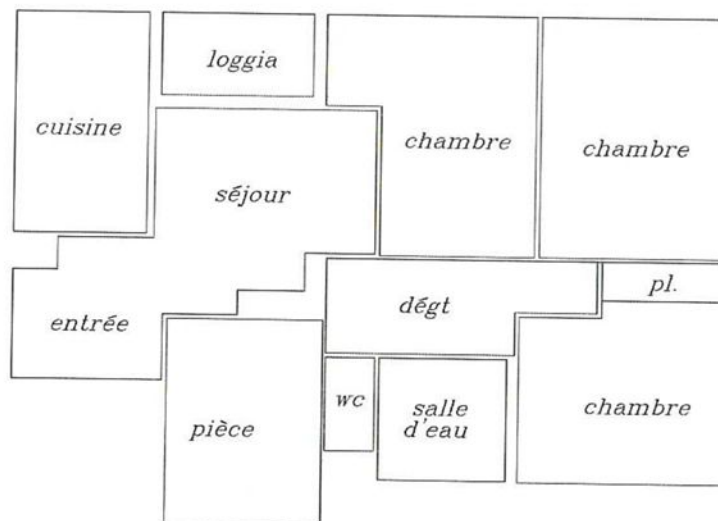
8. SCHÉMA DE LOCALISATION

*VILLE D'EPINAY SUR SEINE
Seine Saint Denis
75 rue de PARIS
5ème étage gauche porte gauche
lot n°5026*

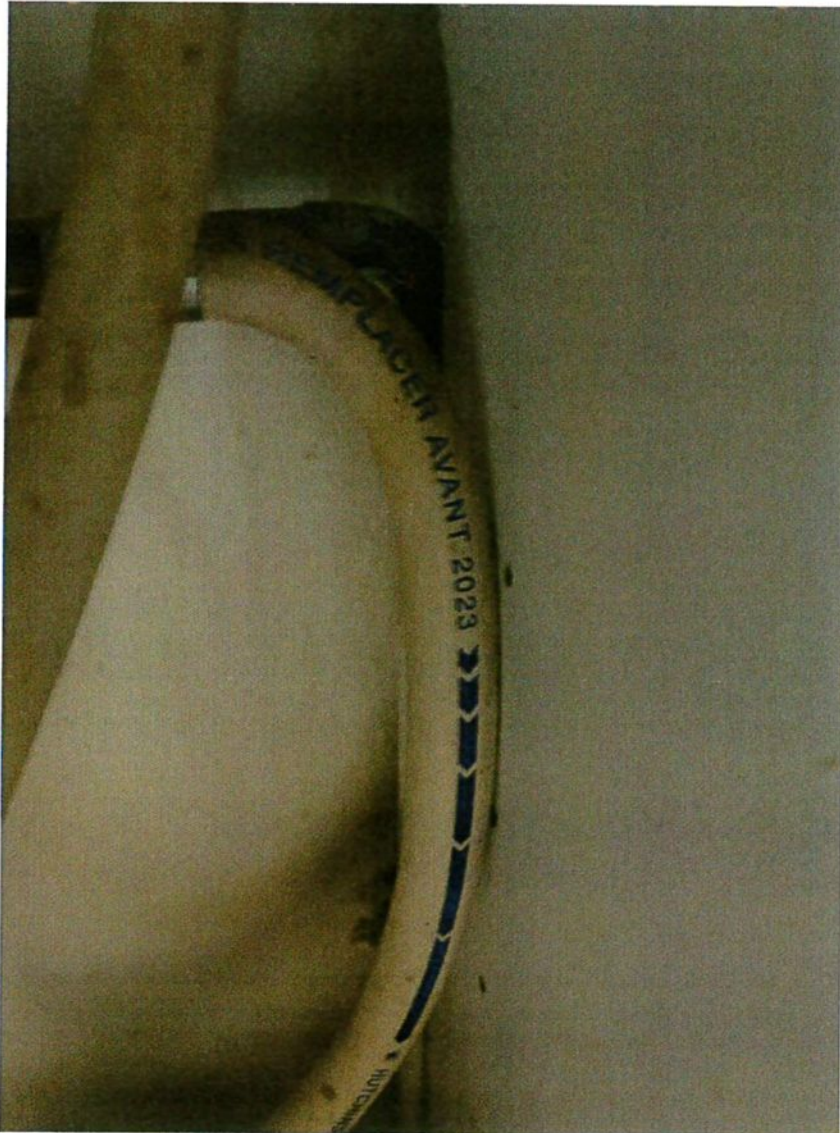
Photos (non réglementaire)

Points de contrôle n° (5)	A1(6), A2(7), DGI (8) ou 32c(9)	Libellé des anomalies et recommandations	Localisation (non réglementaire)	Photos
14	A1	La date limite d'utilisation du tuyau d'alimentation n'est pas lisible ou est dépassée.
