SYNTHESE DU DOSSIER DE DIAGNOSTICS TECHNIQUES VENTE

N° de dossier : CT9249DB

Adresse : 48 rue Jules Ferry - 92250 - LA GARENNE COLOMBES

Nature du bien : Appartement + Parking

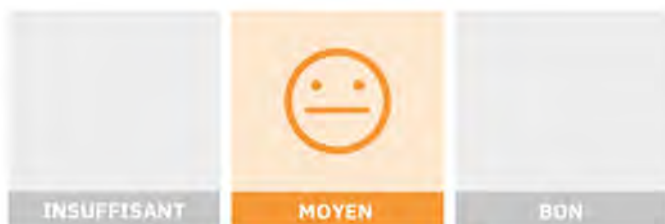
Confort d'été (hors climatisation)*

Les caractéristiques de votre logement améliorant le confort d'été :

toiture isolée

fenêtres équipées de volets extérieurs ou brise-soleil
