VENTE SUR SAISIE IMMOBILIERE

DIRE
PROCES-VERBAL DESCRIPTIF

Procéder à l'état descriptif, en prévision de la vente judiciaire des biens saisis sis 6 allée Eugénie Cotton 93100 MONTREUIL-SOUS-BOIS, à savoir :

Dossier Technique Immobilier

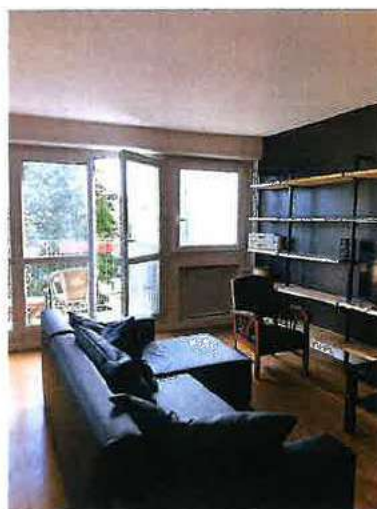
Equipements

- Des points lumineux,
- Un grand placard à portes coulissantes, à main gauche en entrant,
- Trois radiateurs de chauffage collectif.

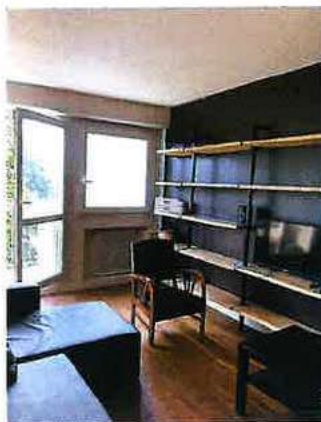
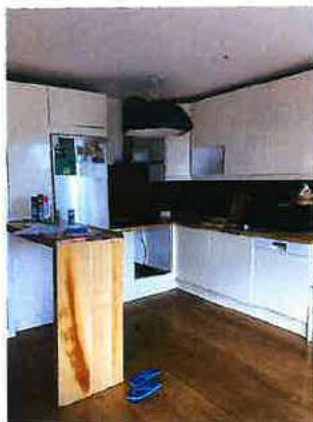
Le coin cuisine est équipé de :

- un petit bar en bois avec éléments hauts et éléments bas de cuisine équipée avec plaque de cuisson vitrocéramique,
- un évier à un bac et un égouttoir en inox,
- un grand plan de travail en bois.

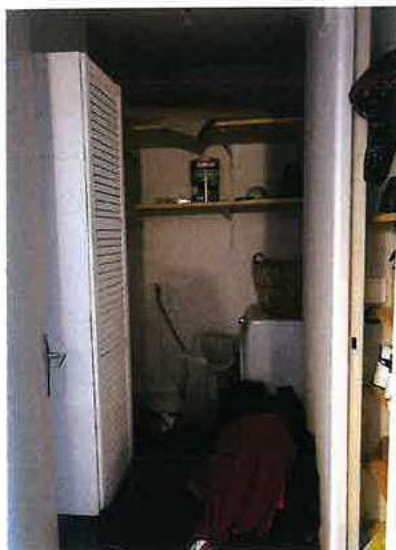
Equipements

- un agencement d'étagères,
- une arrivée d'eau et une évacuation d'eau pour machine à laver,
- une bouche d'aération,
- les compteurs d'eau.

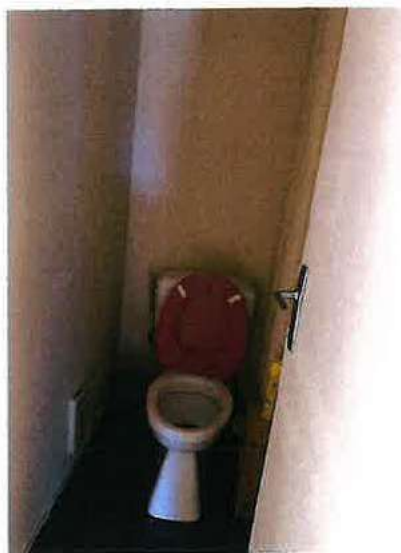
Equipements

- une cuvette de WC à l'anglaise avec abattant et chasse d'eau dorsale,
- une bouche d'aération,
- un point lumineux.

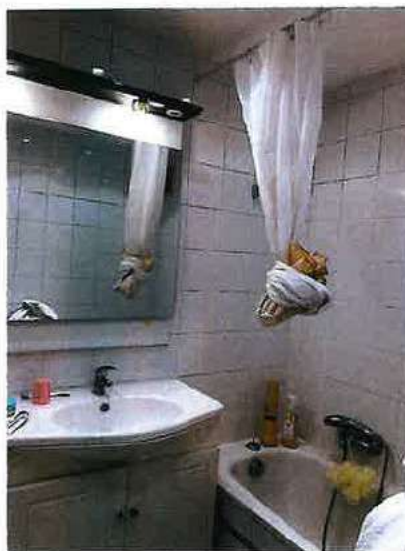
- une grande baignoire avec flexible, douche, robinet mitigeur,
- une vasque montée sur un meuble à portes en stratifié, alimentée par un robinet mitigeur,
- un radiateur,
- une grande glace.

L'ensemble est en très bon état.

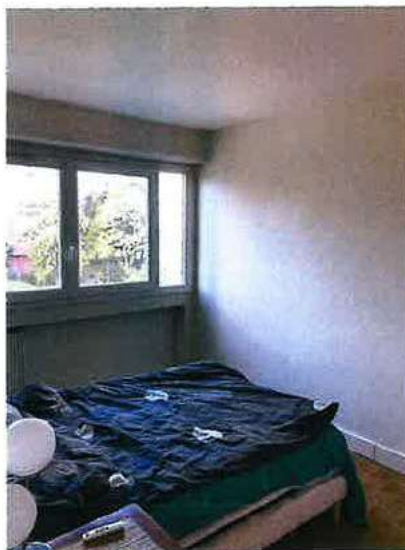
Equipements

- une fenêtre à deux vantaux en PVC avec imposte fixe sur le côté droit et sur le côté gauche,
- un radiateur.

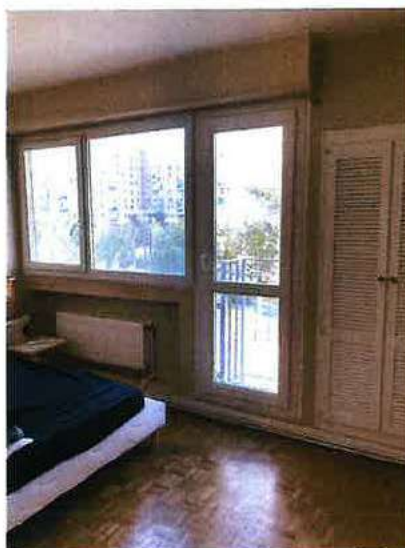
Equipements

- une fenêtre à un vantail avec imposte fixe sur le côté droit,
- une porte-fenêtre donnant sur un petit balcon avec vue sur le square,
- un placard,
- un radiateur.
