## Dossier Technique Immobilier

Numéro de dossier : R.25.760.EVRY

Adresse : ..... **1 Résidence Parc du Petit Bourg (Appt : 101, cave 102, Pk 3146)**

# Résumé de l'expertise n° R.25.760.EVRY

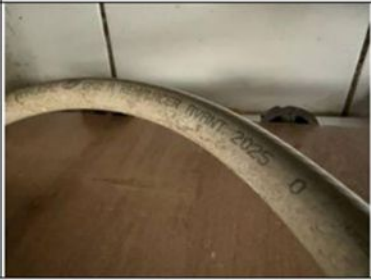
| Points de contrôle <sup>(3)</sup><br>(selon la norme) | Anomalies observées<br>(A1 <sup>(4)</sup> , A2 <sup>(5)</sup> , DGI <sup>(6)</sup> , 32c <sup>(7)</sup> ) | Libellé des anomalies et recommandations | Photos |
|---|---|---|---|
| C.10 - 14<br>Raccordement en gaz des appareils par tuyaux non rigides | A1 | La date limite d'utilisation du tuyau d'alimentation n'est pas lisible ou est dépassée.<br>(Table de cuisson)<br><br>Remarques : (Rez de chaussée - Cuisine)<br>La date limite d'utilisation du tuyau non rigide est dépassée ; Faire intervenir un installateur gaz qualifié afin de remplacer le tuyau existant par un tuyau neuf | |

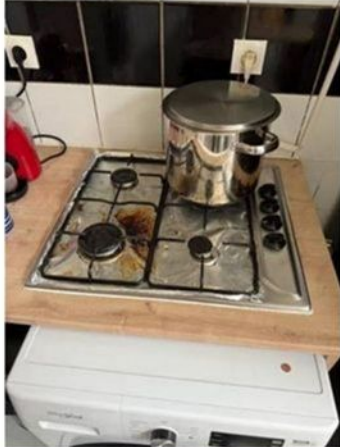
Photo n° PhGaz001  
Localisation : Rez de chaussée - Cuisine  
Table de cuisson (Type : Non raccordé)

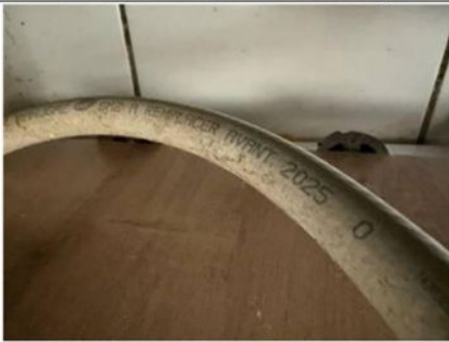
Photo n° PhGaz002  
14 : la date limite d'utilisation du tuyau d'alimentation n'est pas lisible ou est dépassée. (Rez de chaussée - Cuisine)  
La date limite d'utilisation du tuyau non rigide est dépassée; Faire intervenir un installateur gaz qualifié afin de remplacer le tuyau existant par un tuyau neuf

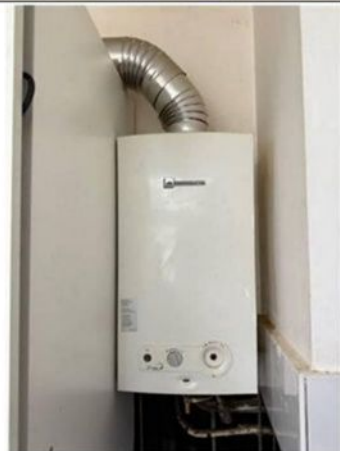
Photo n° PhGaz003  
Localisation : Rez de chaussée - Cuisine  
Chaudière (Type : Raccordé)

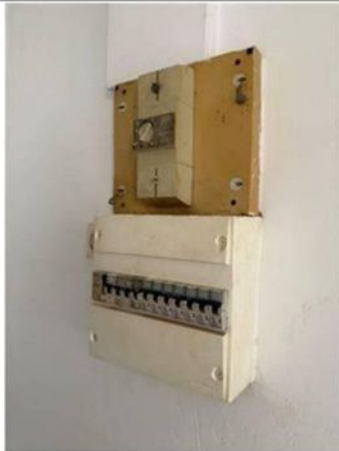
Photo n° PhEle001

B11 a3 Il n'y a aucun dispositif différentiel à haute sensibilité inf. ou égal à 30 mA.

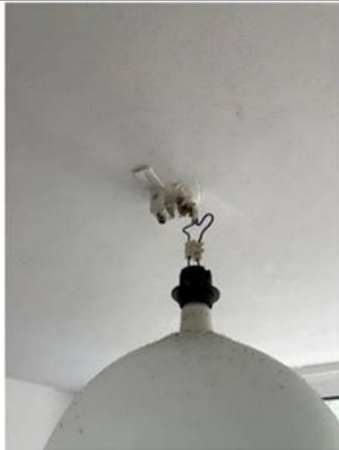
Photo PhEle002

Libellé de l'anomalie : B7.3 e L'installation électrique comporte au moins un dispositif de protection avec une partie active nue sous tension accessible.

Remarques : Présence de dispositif de protection de matériel électrique présentant des parties actives nues sous tension ; Faire intervenir un électricien qualifié afin de remplacer les matériels présentant des parties actives nues sous tension

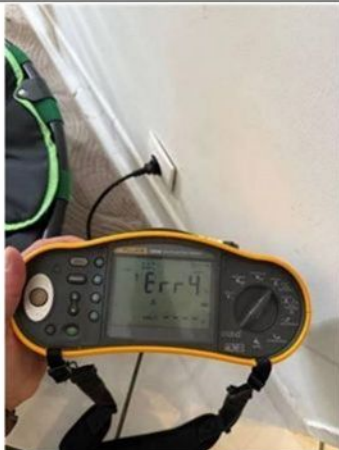
Photo PhEle003

Libellé du point de contrôle : B3.3.6 a2 Au moins un socle de prise de courant comporte une broche de terre non reliée à la terre.

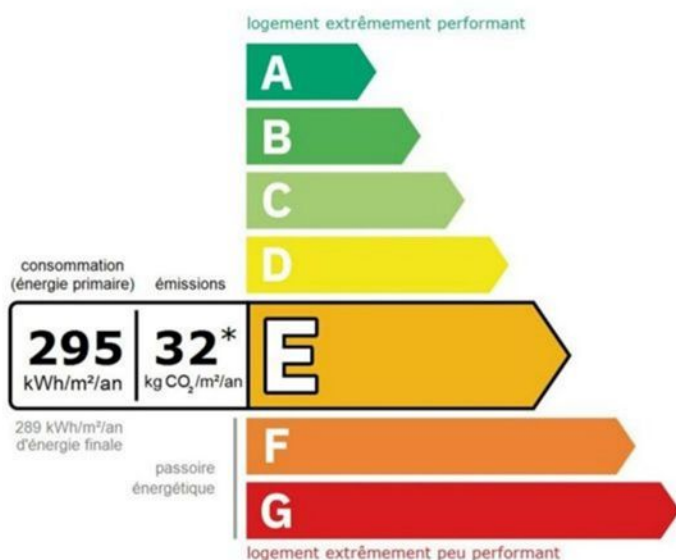
Le niveau de consommation énergétique dépend de l'isolation du logement et de la performance des équipements.  
Pour l'améliorer, voir pages 4 à 6

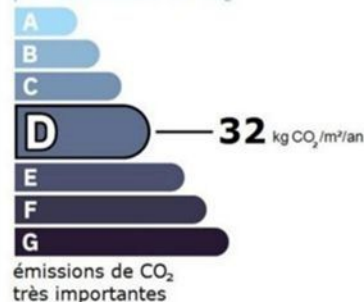
Ce logement émet 2 263 kg de CO₂ par an, soit l'équivalent de 11 723 km parcourus en voiture.  
Le niveau d'émissions dépend principalement des types d'énergies utilisées (bois, électricité, gaz, fioul, etc.)
