## Résumé de l'expertise n° PHT-2604-4142

Adresse : ..... **9 Avenue Jules Ferry**

Commune : ..... **93140 BONDY**

# DPE Diagnostic de performance énergétique (logement)

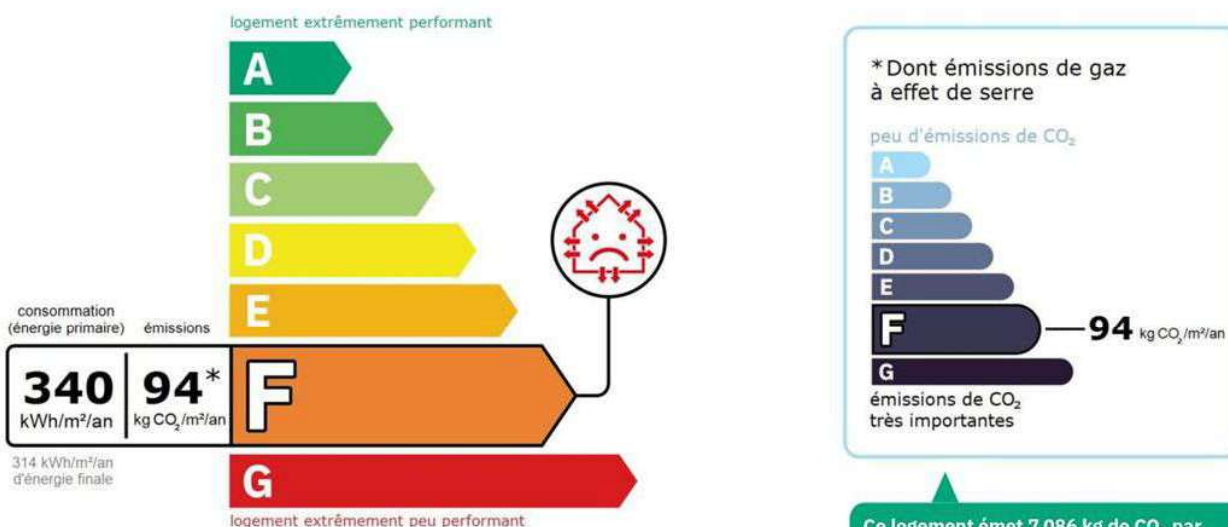
## Performance énergétique et climatique

Le niveau de consommation énergétique dépend de l'isolation du logement et de la performance des équipements.  
Pour l'améliorer, voir pages 4 à 6

Ce logement émet 7 086 kg de CO<sub>2</sub> par an, soit l'équivalent de 36 715 km parcourus en voiture.  
Le niveau d'émissions dépend principalement des types d'énergies utilisées (bois, électricité, gaz, fioul, etc.)

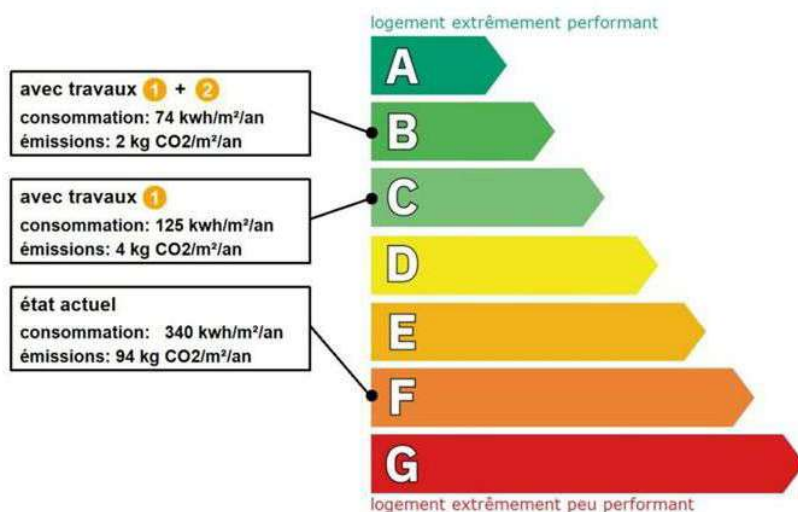
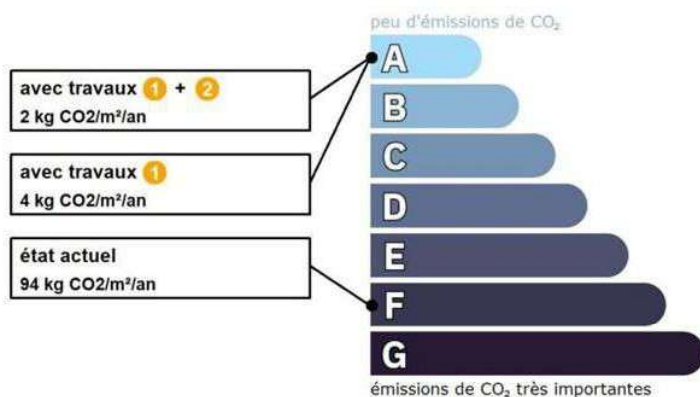
## Évolution de la performance après travaux

Dont émissions de gaz à effet de serre

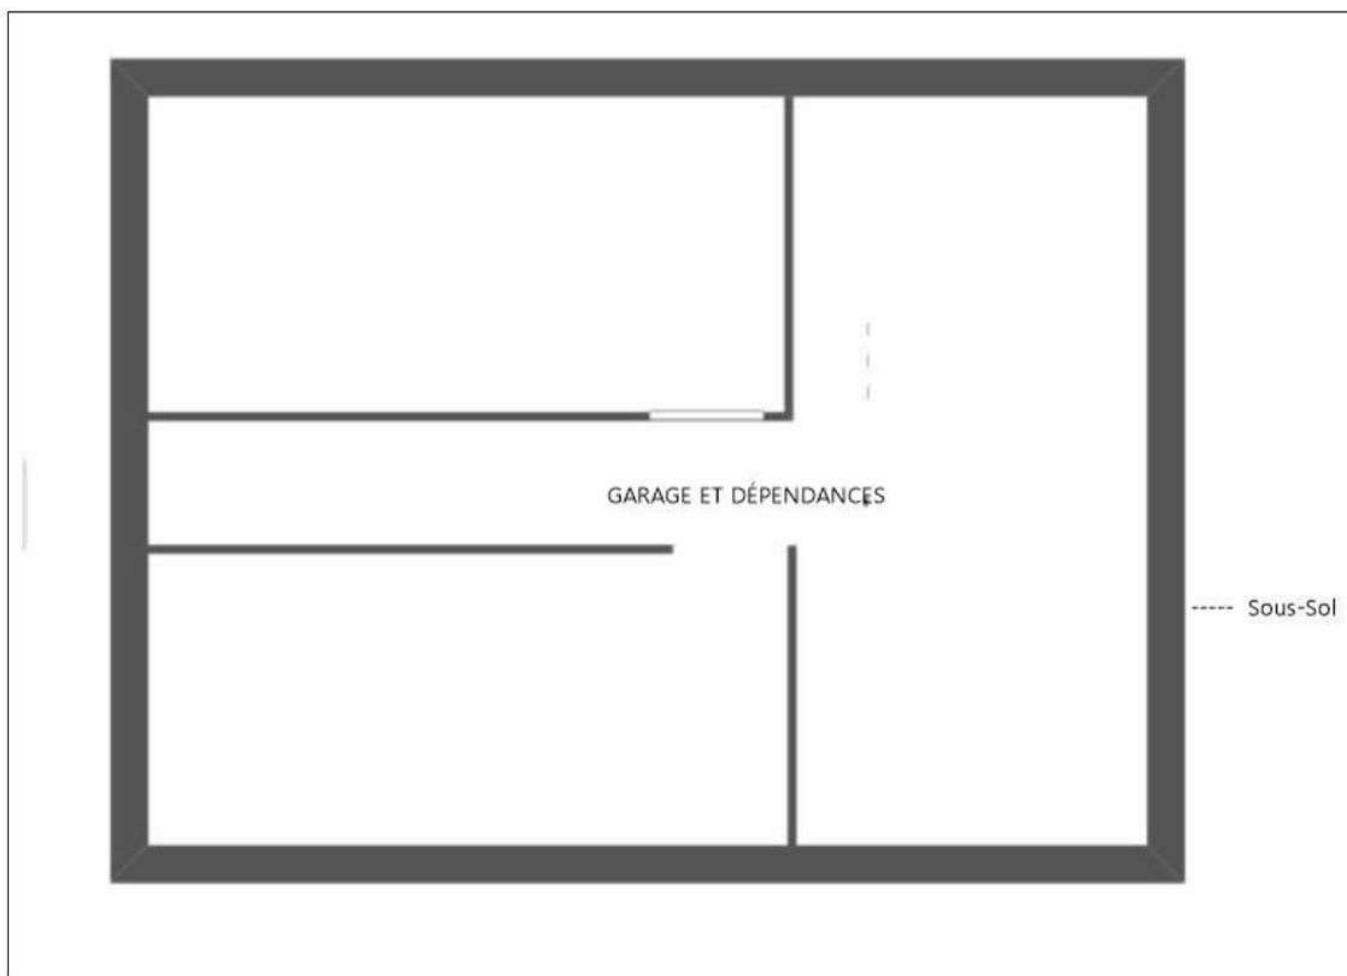
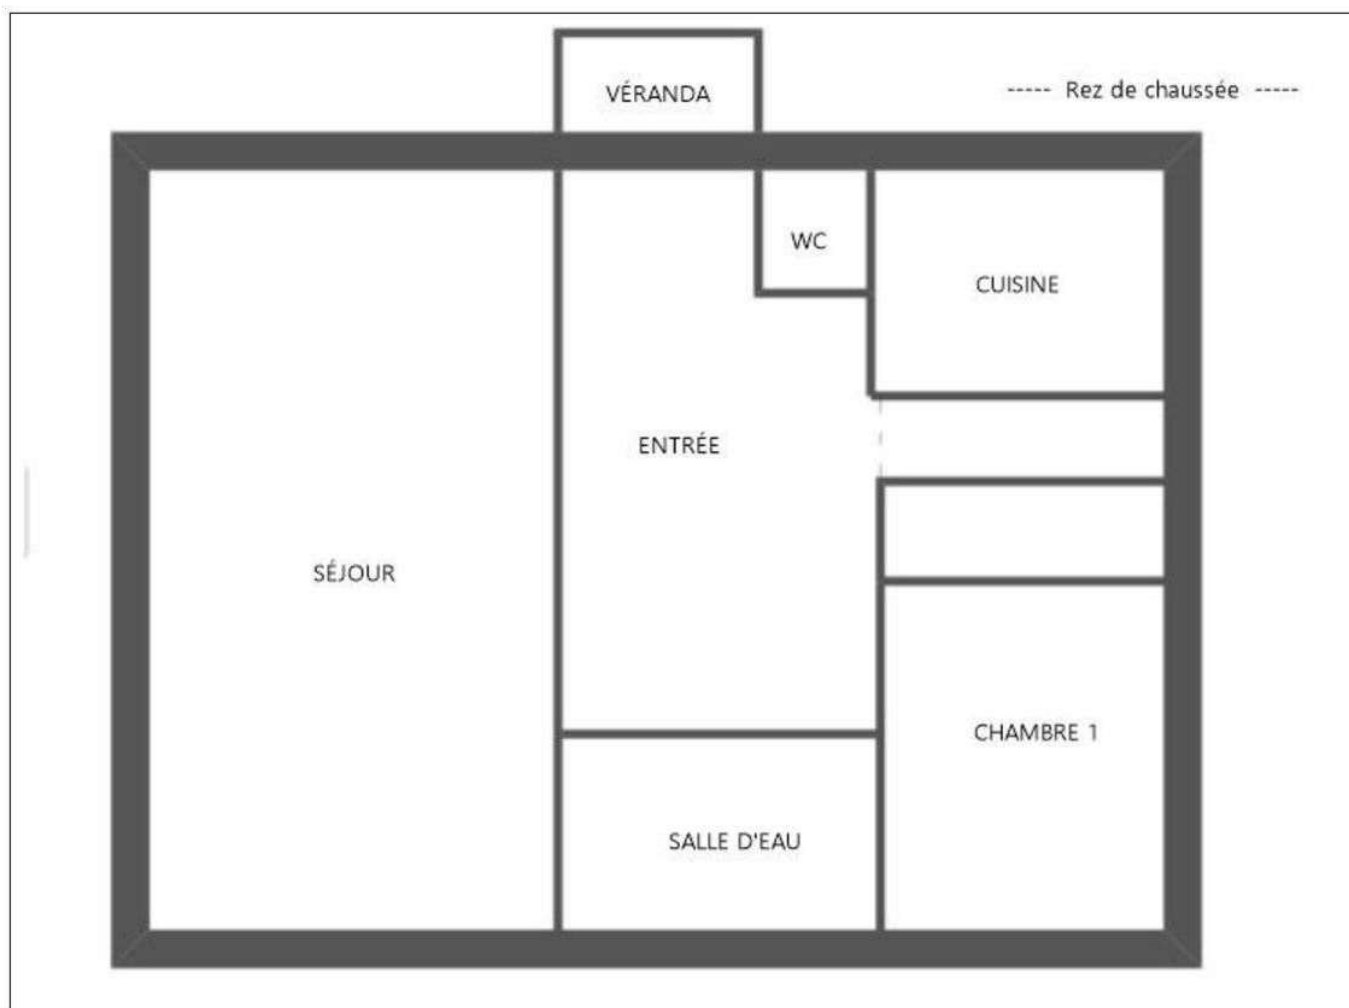
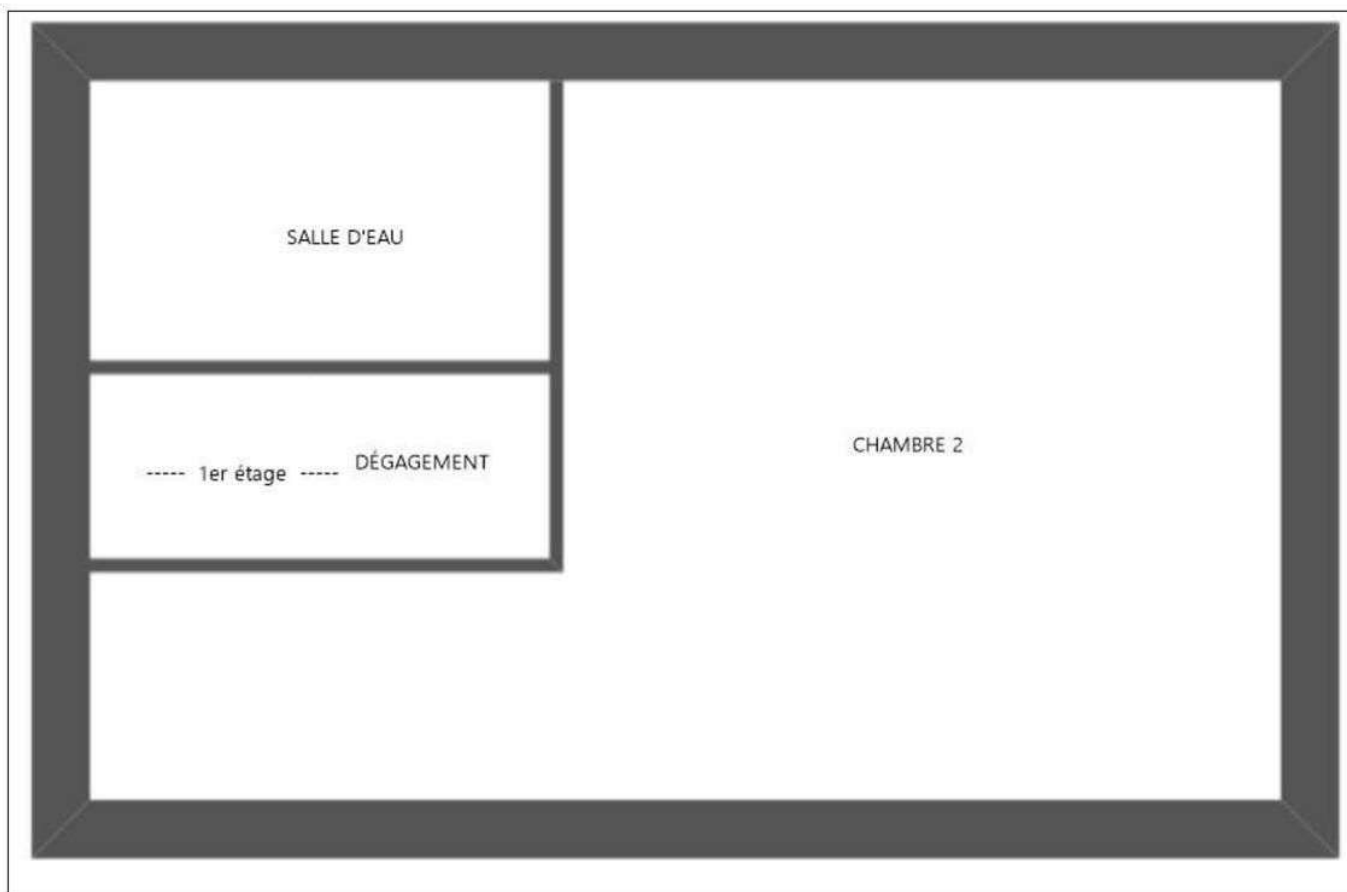
## 7.1 - Annexe - Schéma de repérage

| | Prestations | Conclusion |
|---|---|---|
| | Amiante | Dans le cadre de la mission, il n'a pas été repéré de matériaux et produits susceptibles de contenir de l'amiante. |

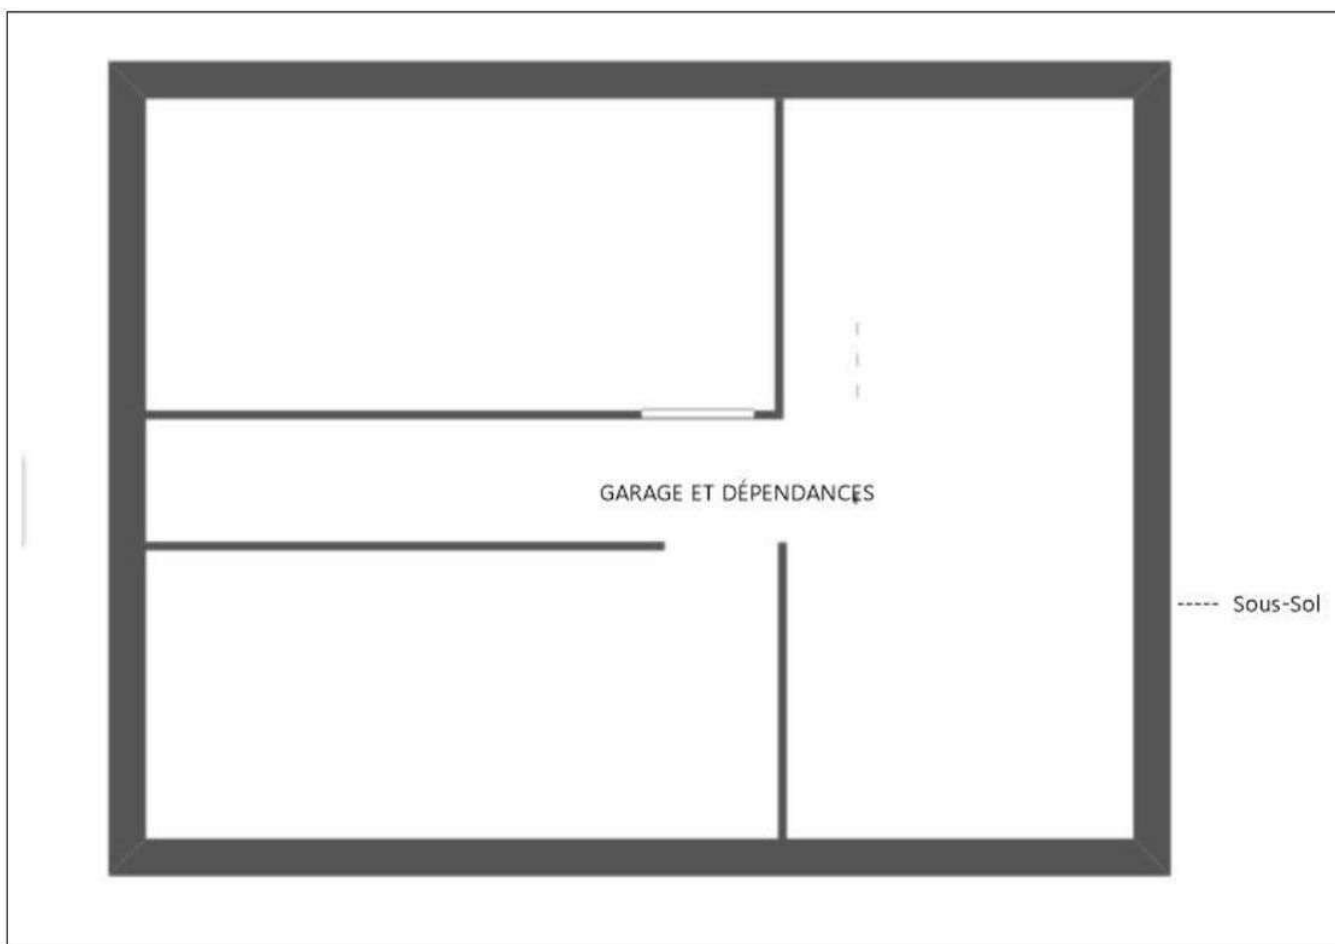
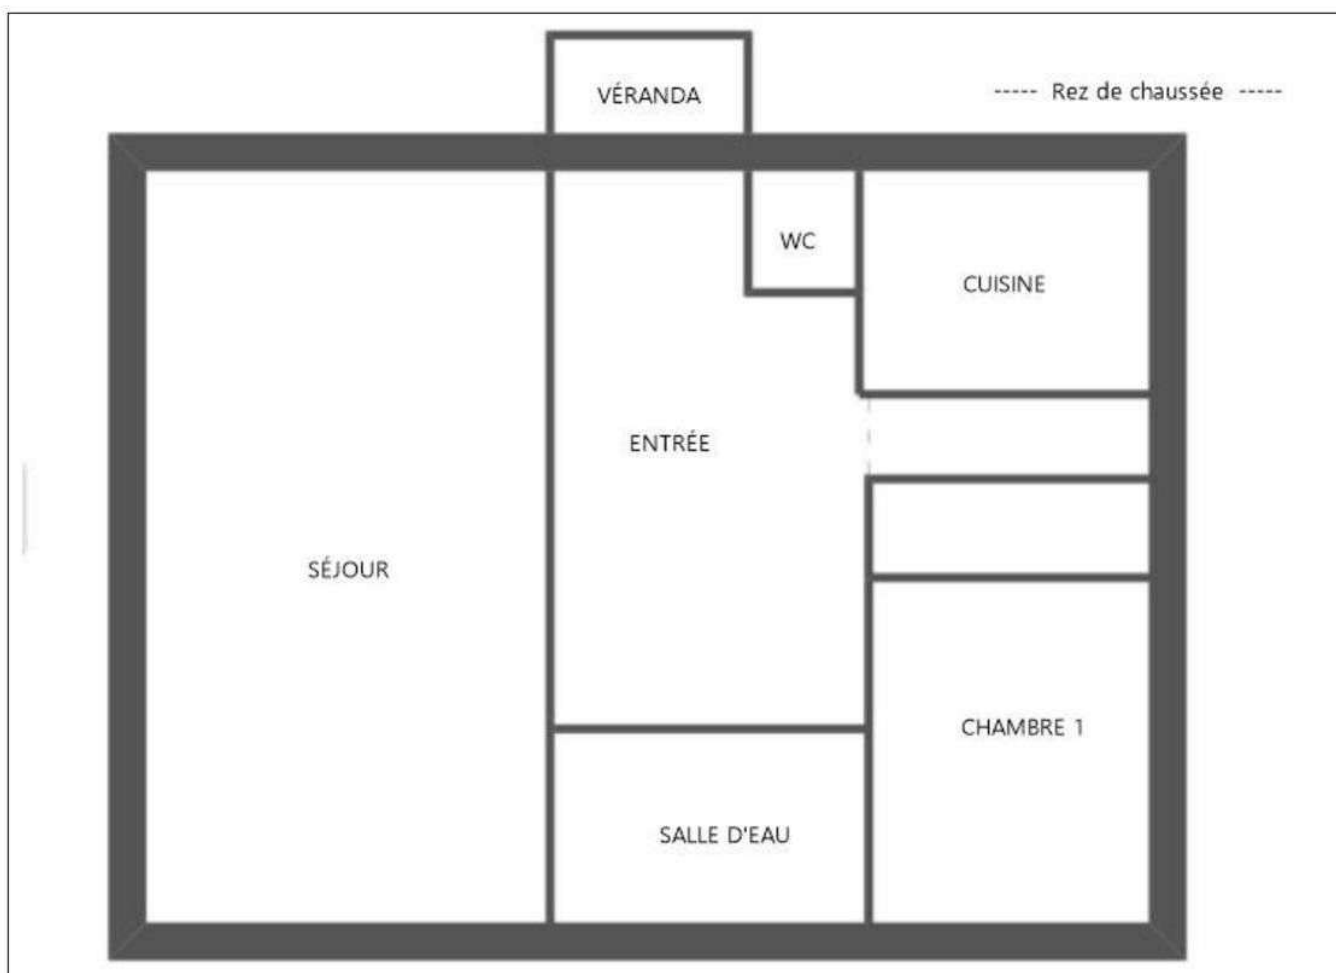
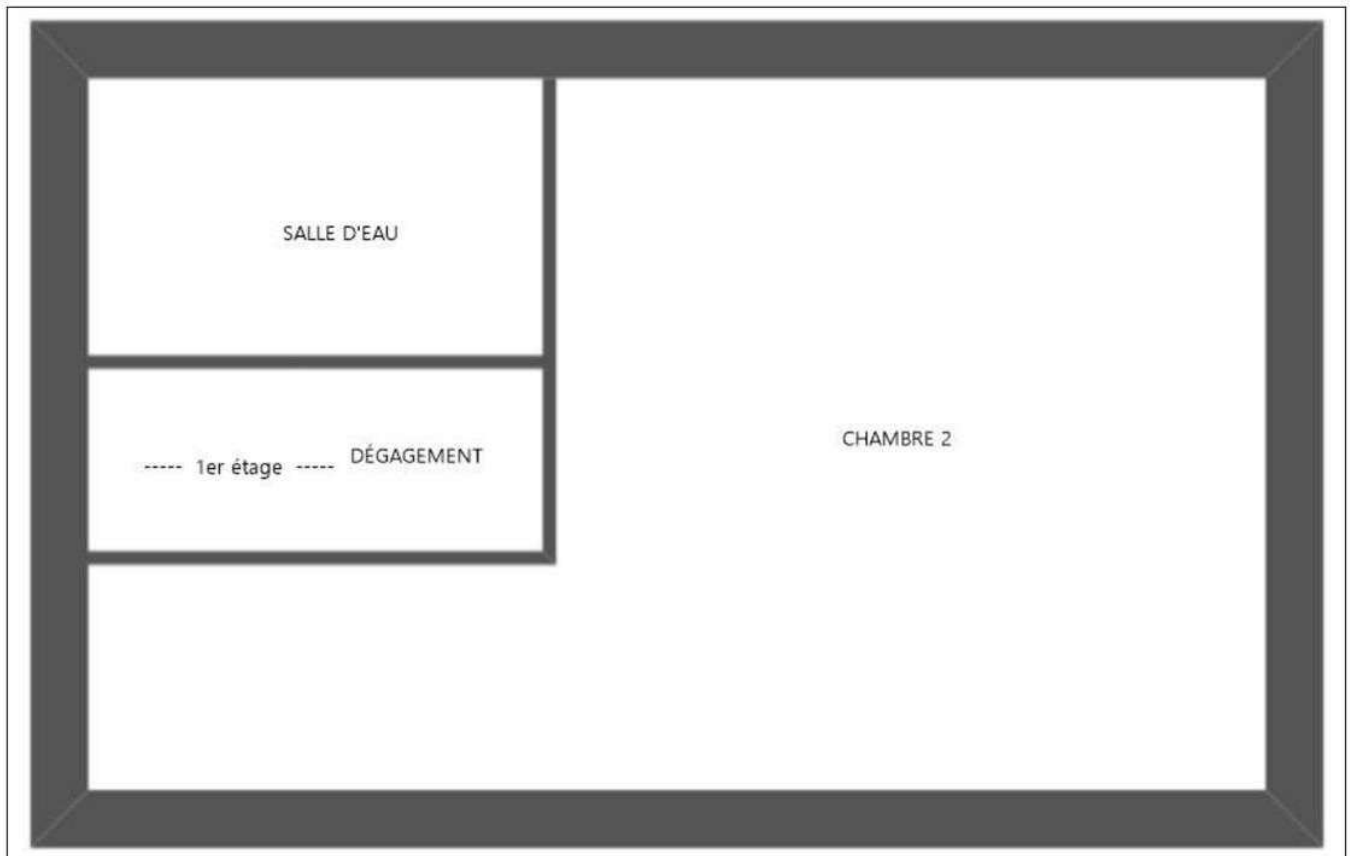
Annexe - Croquis de repérage

| | Prestations | Conclusion |
|---|---|---|
| | Électricité | L'installation intérieure d'électricité comporte une ou des anomalies pour laquelle ou lesquelles il est vivement recommandé d'agir afin d'éliminer les dangers qu'elle(s) présente(nt). |

| N° Article (1) | Libellé et localisation (*) des anomalies | N° Article (2) | Libellé des mesures compensatoires (3) correctement mises en œuvre |
|---|---|---|---|
| B7.3 b | L'isolant d'au moins un conducteur est dégradé. | | |

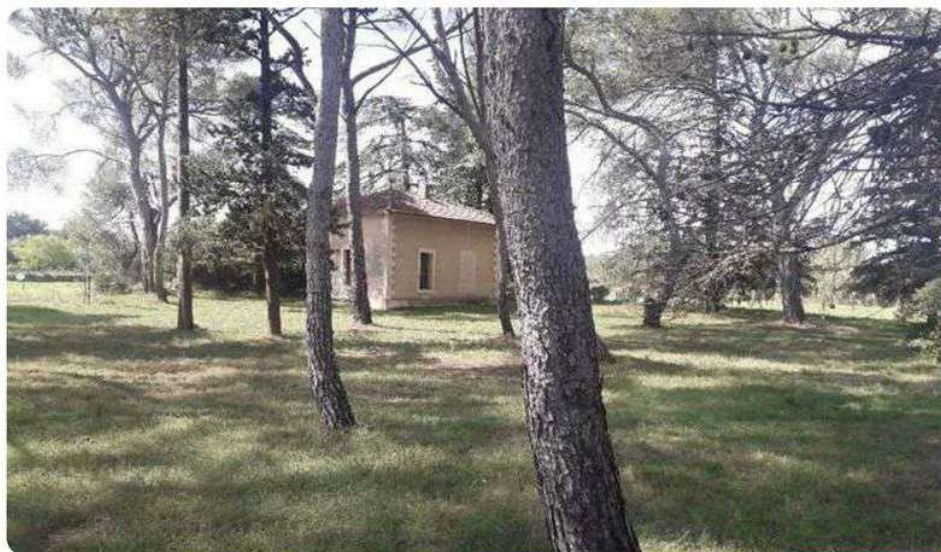
Terrain respectant les obligations de débroussaillage, source : ONF.

Le débroussaillage consiste sur une profondeur d'au moins 50 mètres<sup>1</sup> autour de son habitation, à **réduire la quantité de végétaux** et à **créer des discontinuités** dans la végétation restante.

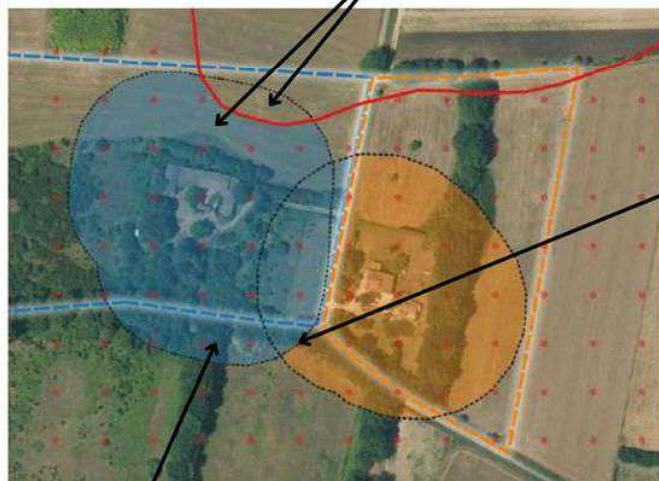
Le propriétaire débroussaile les abords de sa maison sur une profondeur de 50 mètres à l'intérieur seulement du zonage informatif des OLD.

Source : IGN - ortho express 2020

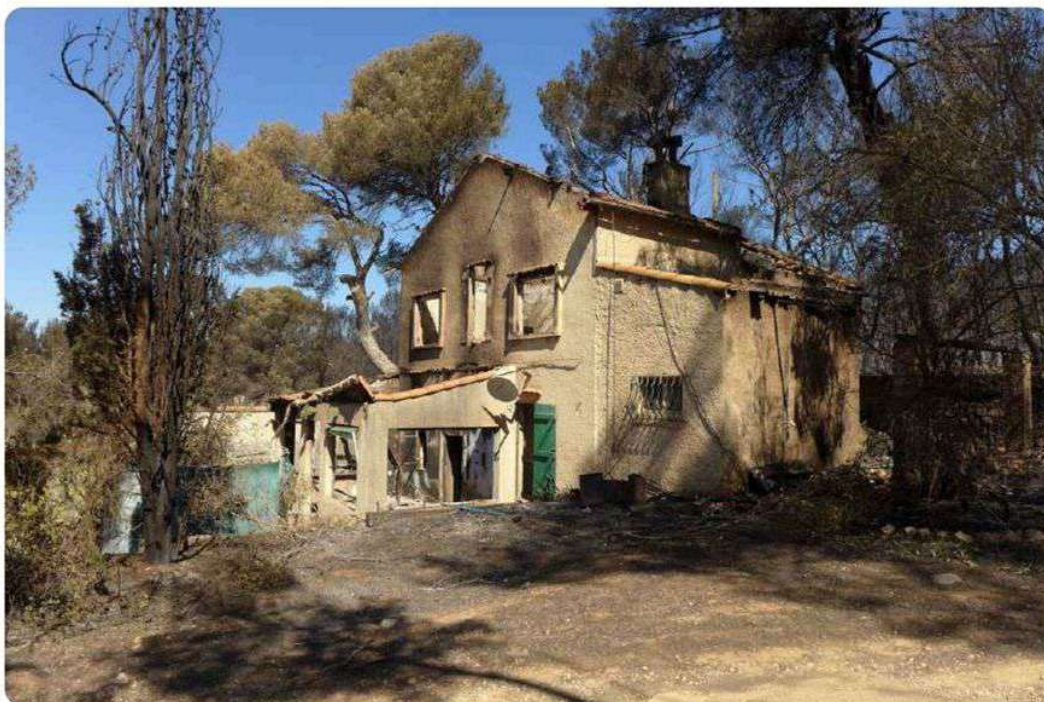
Maison non débroussaillée, partiellement détruite par le passage d'un feu, Rognac (13), source : ONF.
