## Dossier Technique Immobilier

Numéro de dossier : 26/KCE/0546  
Date du repérage : 15/01/2026

Adresse : ..... **142 RUE DU GENERALE LECLERC**

**Rapport de mission de repérage des matériaux et produits contenant de l'amiante pour l'établissement du constat établi à l'occasion de la vente d'un immeuble bâti (Listes A et B de l'annexe 13-9 du Code de la Santé publique)**

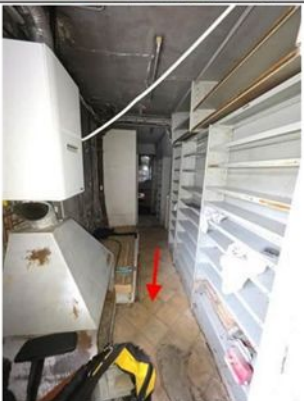
| Localisation | Identifiant + Description | Conclusion (justification) | Etat de conservation** et préconisations* | Photo |
|---|---|---|---|---|
| RdC - Arriere boutique | Identifiant: M003-P003<br>Description: Revêtement souple | Présence d'amiante (Après analyse en laboratoire) | Matériau non dégradé<br><br><b>Résultat EP**</b><br><br><b>Préconisation :</b> Il est recommandé de réaliser une évaluation périodique. | |
