## Dossier Technique Immobilier

Numéro de dossier : 26/KCE/0547  
 Date du repérage : 15/01/2026

Adresse : ..... **142 RUE DU GENERALE LECLERC**

Commune : ..... **93110 ROSNY SOUS BOIS**

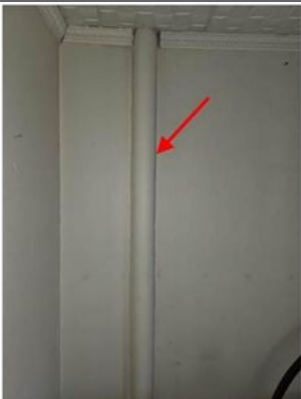
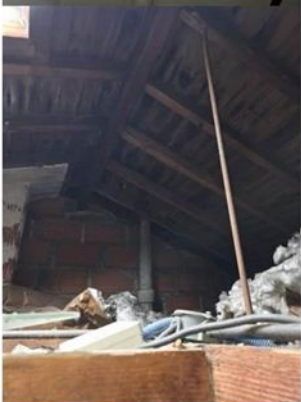
| Localisation | Identifiant + Description | Conclusion (justification) | Etat de conservation** et préconisations* | Photo |
|---|---|---|---|---|
| 1er - Chambre 1; 3ème - Grenier | <p>Identifiant: M002</p> <p>Description: Conduit en fibres-ciment</p> <p>Liste selon annexe.13-9 du CSP: B</p> | Présence d'amiante (sur jugement de l'opérateur) | <p>Matériau non dégradé</p> <p><b>Résultat EP**</b></p> <p><b>Préconisation :</b> Il est recommandé de réaliser une évaluation périodique.</p> | |

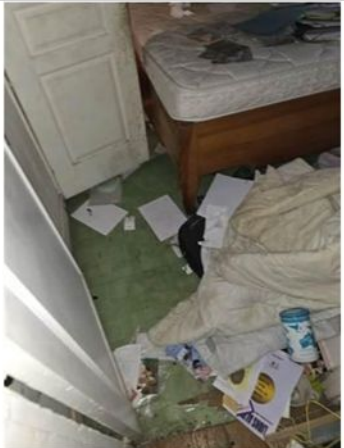
| Localisation | Identifiant + Description | Photo |
|---|---|---|
| 1er - Chambre 1 | <p>Identifiant: M001-P001</p> <p>Description: Dalle de sol</p> <p>Liste selon annexe.13-9 du CSP: B</p> | |

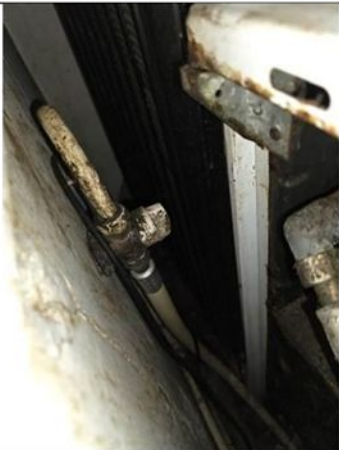
| Points de contrôle <sup>(3)</sup><br>(selon la norme) | Anomalies observées<br>(A1 <sup>(4)</sup> , A2 <sup>(5)</sup> ,<br>DGI <sup>(6)</sup> , 32c <sup>(7)</sup> ) | Libellé des anomalies et recommandations | Photos |
|---|---|---|---|
| C.10 - 14<br>Raccordement en gaz des<br>appareils par tuyaux non rigides | A1 | La date limite d'utilisation du tuyau d'alimentation n'est pas lisible ou est dépassée. (Cuisinière)<br><br><b>Remarques :</b> (1er - Cuisine)<br>La date limite d'utilisation du tuyau non rigide n'est pas lisible ; Faire intervenir un installateur gaz qualifié afin de remplacer le tuyau existant par un tuyau neuf | |

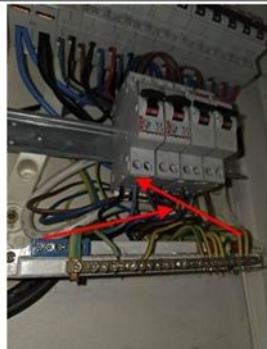
| N° Article (1) | Libellé et localisation (*) des anomalies | N° Article (2) | Libellé des mesures compensatoires (3) correctement mises en œuvre | Photos |
|---|---|---|---|---|
| B4.3 e | <p>Le courant assigné (calibre) de la protection contre les surcharges et courts-circuits d'au moins un circuit n'est pas adapté à la section des conducteurs correspondants.</p> <p><b>Remarques :</b> Présence de protections contre les surintensités inadaptées à la section des conducteurs ; <b>Faire intervenir un électricien qualifié afin d'installer des protections contre les surintensités adaptés aux sections des conducteurs (1er - Séjour)</b></p> | | | |

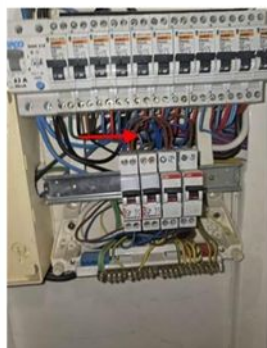
| N° Article (1) | Libellé et localisation (*) des anomalies | N° Article (2) | Libellé des mesures compensatoires (3) correctement mises en œuvre | Photos |
|---|---|---|---|---|
| B4.3 f3 | <p>A l'intérieur du tableau, la section d'au moins un conducteur alimentant les dispositifs de protection n'est pas adaptée au courant de réglage du disjoncteur de branchement.</p> <p><b>Remarques :</b> La section des conducteurs de la canalisation alimentant le tableau de répartition est inadaptée au courant de réglage du disjoncteur de branchement ; <b>Faire intervenir un électricien qualifié afin de remplacer les conducteurs d'alimentation du tableau par des conducteurs de section adaptée (1er - Séjour)</b></p> | | | |

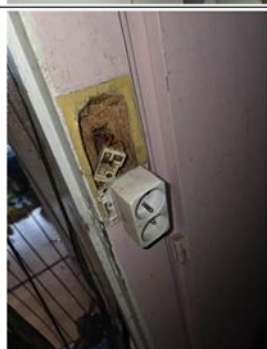
| N° Article (1) | Libellé et localisation (*) des anomalies | N° Article (2) | Libellé des mesures compensatoires (3) correctement mises en œuvre | Photos |
|---|---|---|---|---|
| B7.3 a | <p>L'Enveloppe d'au moins un matériel est manquante ou détériorée.</p> <p><b>Remarques :</b> (1er - Séjour)<br/>Présence de matériel électrique en place dont l'enveloppe présente des détériorations ; <b>Faire intervenir un électricien qualifié afin de remplacer les matériels présentant des détériorations</b></p> | | | |

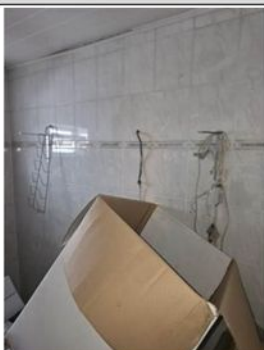
| N° Article (1) | Libellé et localisation (*) des anomalies | N° Article (2) | Libellé des mesures compensatoires (3) correctement mises en œuvre | Photos |
|---|---|---|---|---|
| B7.3 d | L'installation électrique comporte au moins une connexion avec une partie active nue sous tension accessible.<br><b>Remarques :</b> Présence de connexion de matériel électrique présentant des parties actives nues sous tension ; <b>Faire intervenir un électricien qualifié afin de remplacer les matériels présentant des parties actives nues sous tension (2ème - Salle d'eau)</b> | | | |

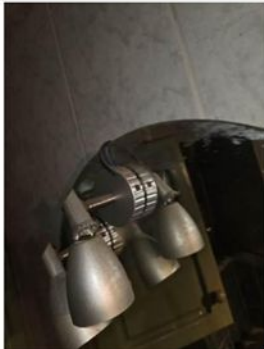
| N° Article (1) | Libellé et localisation (*) des anomalies | N° Article (2) | Libellé des mesures compensatoires (3) correctement mises en œuvre | Photos |
|---|---|---|---|---|
| B8.3 e | Au moins un conducteur isolé n'est pas placé sur toute sa longueur dans un conduit, une goulotte ou une plinthe ou une huisserie, en matière isolante ou métallique, jusqu'à sa pénétration dans le matériel électrique qu'il alimente.<br><b>Remarques :</b> Présence de conducteurs électriques non protégés mécaniquement ; <b>Faire intervenir un électricien qualifié afin d'installer des protections mécanique sur les conducteurs non protégés (1er - Salle de bain/Wc)</b> | | | |

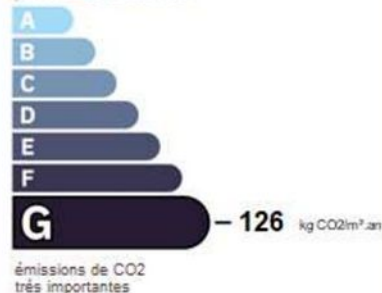
peu d'émissions de CO₂

Ce logement émet 10900 kg de CO₂ par an, soit l'équivalent de 56477 km parcourus en voiture. Le niveau d'émissions dépend principalement des types d'énergies utilisées (bois, électricité, gaz, fioul, etc.)

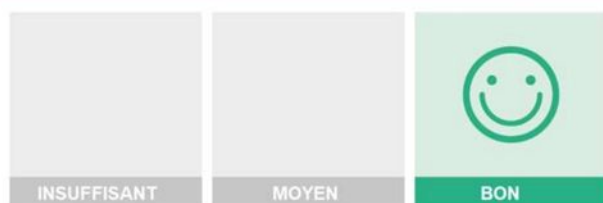
## Confort d'été (hors climatisation)\*

Les caractéristiques de votre logement améliorant le confort d'été :
