## Dossier Technique Immobilier

Numéro de dossier : 26/KCE/0549  
Date du repérage : 15/01/2026

Adresse : .....**142 RUE DU GENERALE LECLERC**

**Rapport de mission de repérage des matériaux et produits contenant de l'amiante pour l'établissement du constat établi à l'occasion de la vente d'un immeuble bâti (Listes A et B de l'annexe 13-9 du Code de la Santé publique)**

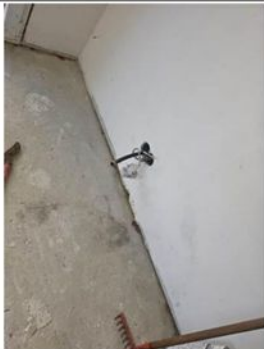
| N° Article (1) | Libellé et localisation (*) des anomalies | N° Article (2) | Libellé des mesures compensatoires (3) correctement mises en œuvre | Photos |
|---|---|---|---|---|
| B7.3 a | L'Enveloppe d'au moins un matériel est manquante ou détériorée.<br><b>Remarques :</b> Présence de matériel électrique en place dont l'enveloppe présente des détériorations ; <b>Faire intervenir un électricien qualifié afin de remplacer les matériels présentant des détériorations</b> | | | |

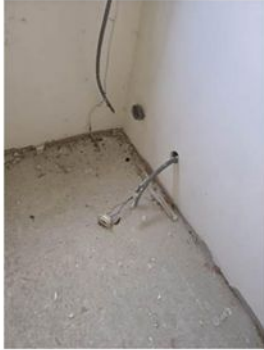
| N° Article (1) | Libellé et localisation (*) des anomalies | N° Article (2) | Libellé des mesures compensatoires (3) correctement mises en œuvre | Photos |
|---|---|---|---|---|
| B8.3 e | Au moins un conducteur isolé n'est pas placé sur toute sa longueur dans un conduit, une goulotte ou une plinthe ou une huisserie, en matière isolante ou métallique, jusqu'à sa pénétration dans le matériel électrique qu'il alimente.<br><b>Remarques :</b> Présence de conducteurs électriques non protégés mécaniquement ; <b>Faire intervenir un électricien qualifié afin d'installer des protections mécanique sur les conducteurs non protégés</b> | | | |

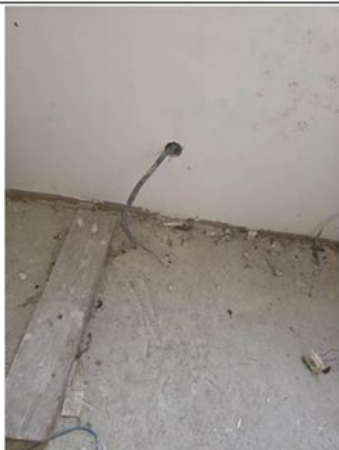
Photo PhEle003

Libellé du point de contrôle non visible : B7.3 d L'installation électrique comporte au moins une connexion avec une partie active nue sous tension accessible.
